分類 塗装	表題 橋梁塗装におけるクレーム事例	作成年月 61年4月
		担当者名 小島

分類 耐候性鋼	表題 黒塗装橋梁の実績について (橋梁建設協会の資料1-83)	作成年月 昭和61年4月8日 担当者名 木原
------------	------------------------------------	---------------------------

分類 塗装	表題 鋼橋の錆発生事例	作成年月 5.61.4.8 担当者名 佐久間
----------	----------------	---------------------------

会社 空装	表題 「昭和大橋」塗膜調査結果	作成年月 S61.4.8 担当者名 土井
----------	--------------------	-------------------------

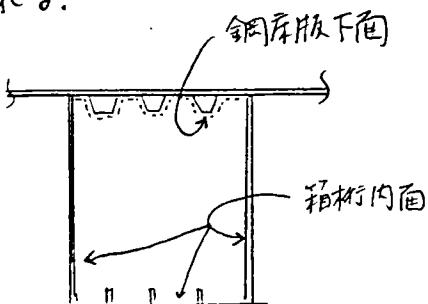
接縫部の錆発生が著しい。一部 結露による白サビの発錆例。

①漏水部及び水みちによるスカラップ、ヒート部は著しい発錆が認められた。

②ほとんどの塗膜が錆のため浮き上がりである。

箱桁内 排水ハーネスからの漏水が発錆を助長していると思われる。
