個別検討内容の報告(No.8)

§ 1. 題 目 橋梁の床版補修前と補修後の動態調査

§ 3. 発表者 堤 洋一 <松尾橋梁 設計部>

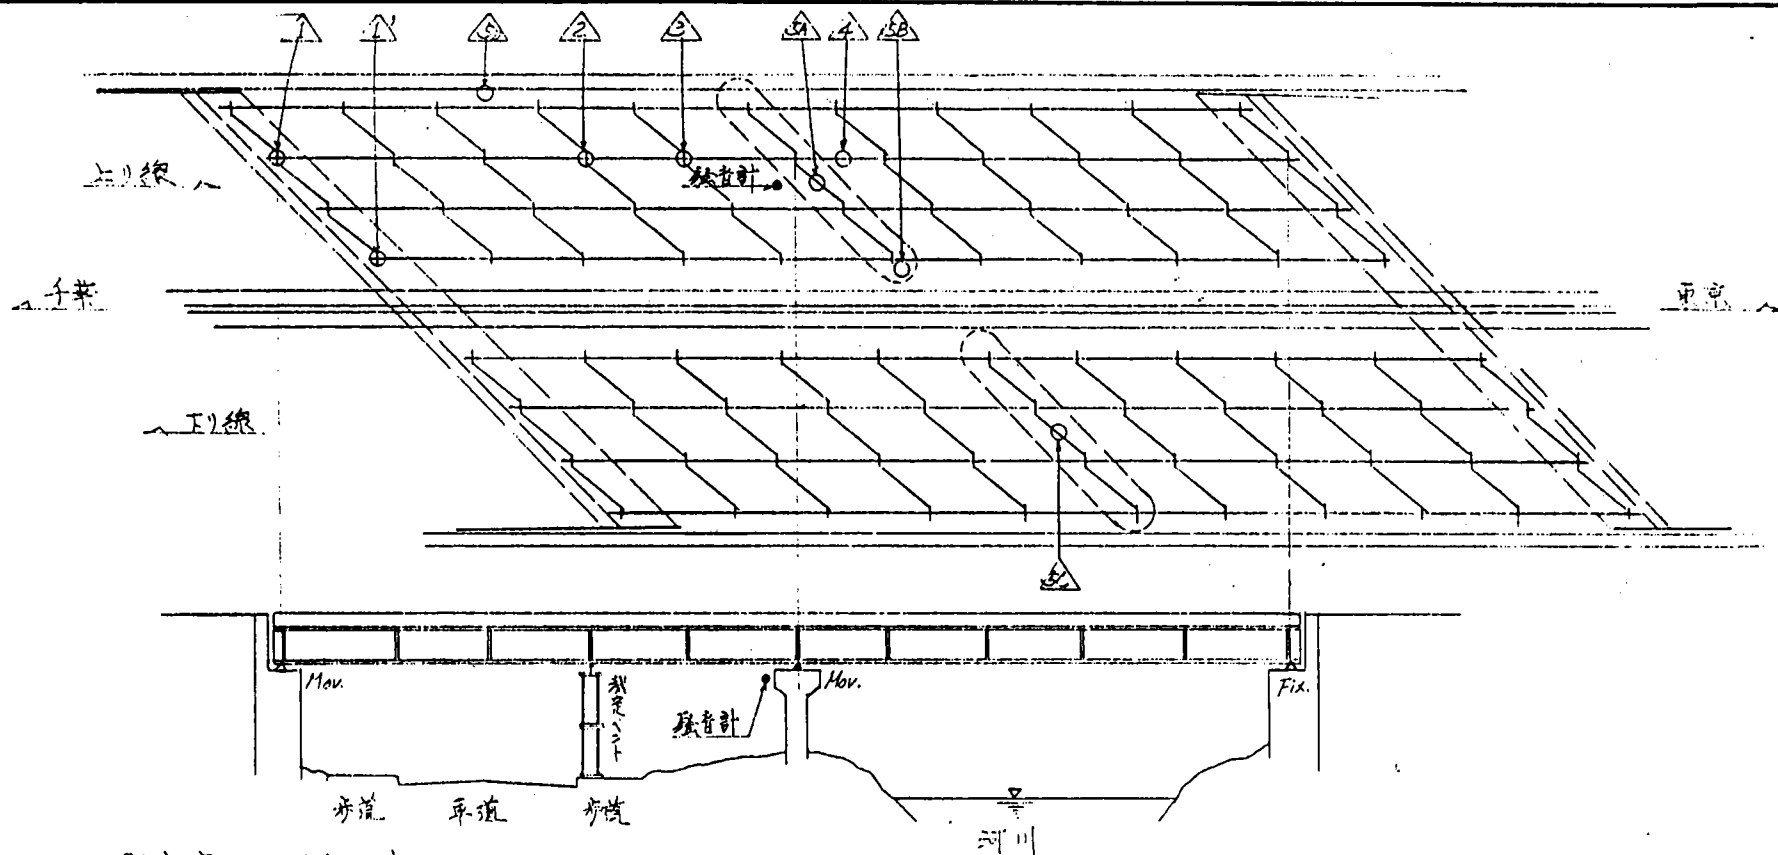
測定点及び測定方法

測定点	A 主桁の側心	B 主桁の尺心	C 主桁尺縁の尺心	D 床版の尺心	E 床版橋脚部	測定点決定理由及びその現状
1	○			○		補修後、斜橋における尺縁最大変(中桁) 主桁の尺心ハ切斷箇所
1'	○	○		○		同上 (耳桁)
2		○				測定可能な最大尺心ハ 支間中央
3	○	○	○			本工事の補修打設前と近い 無補修前 支間 中央
4			○			旧 床版コンクリートの打設支部、主桁尺縁のハクリ割箇所
5					○	上下横各橋脚の中央又は端部、上り線地盤部支間中央
測定方法	a, b, c	d	e, f, g	h, i, j	x, y, z

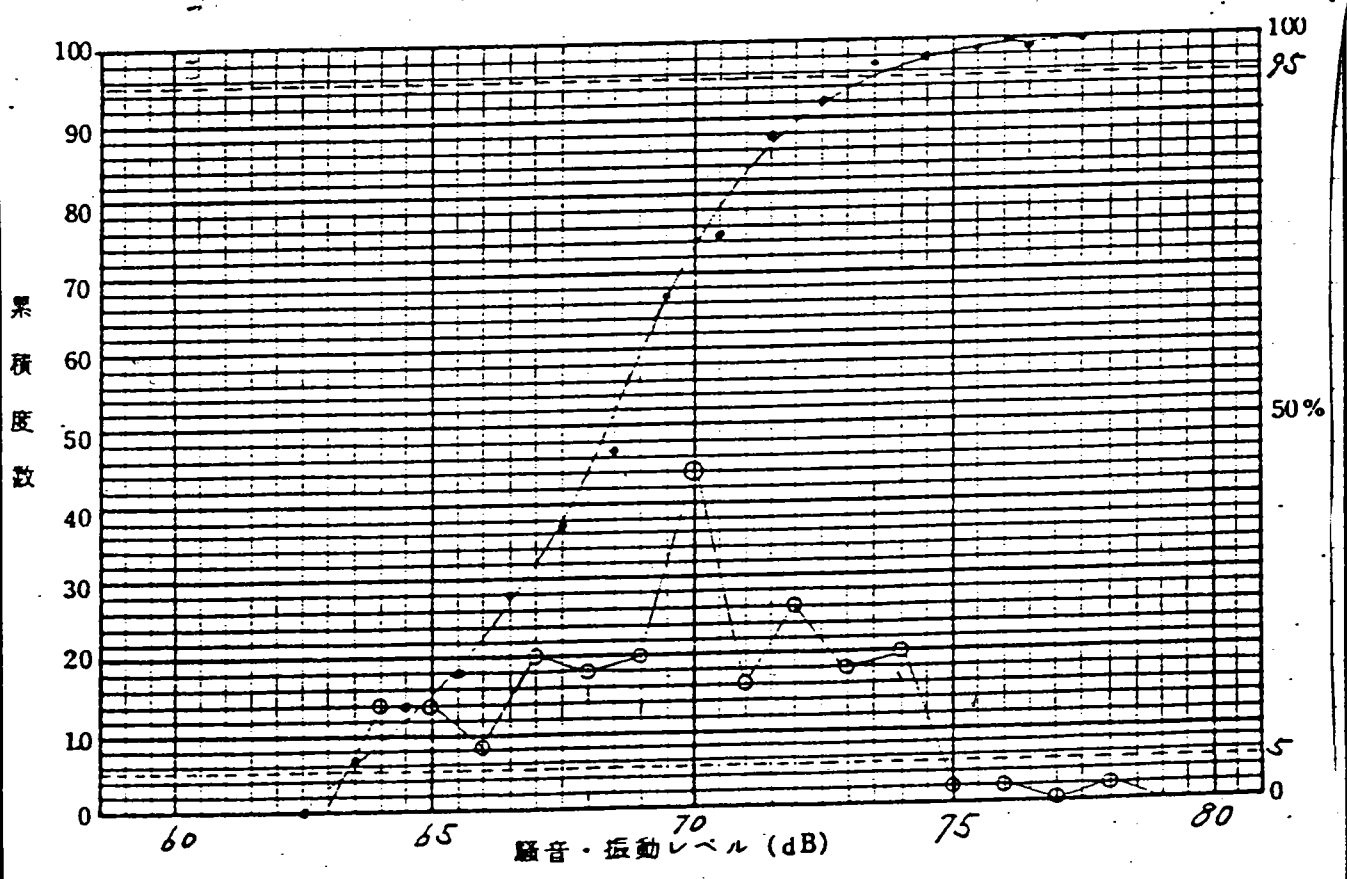
測定地名 補修前

L<sub>eq</sub>      中央値 (上端値, 下端値)      69 (74, 64)

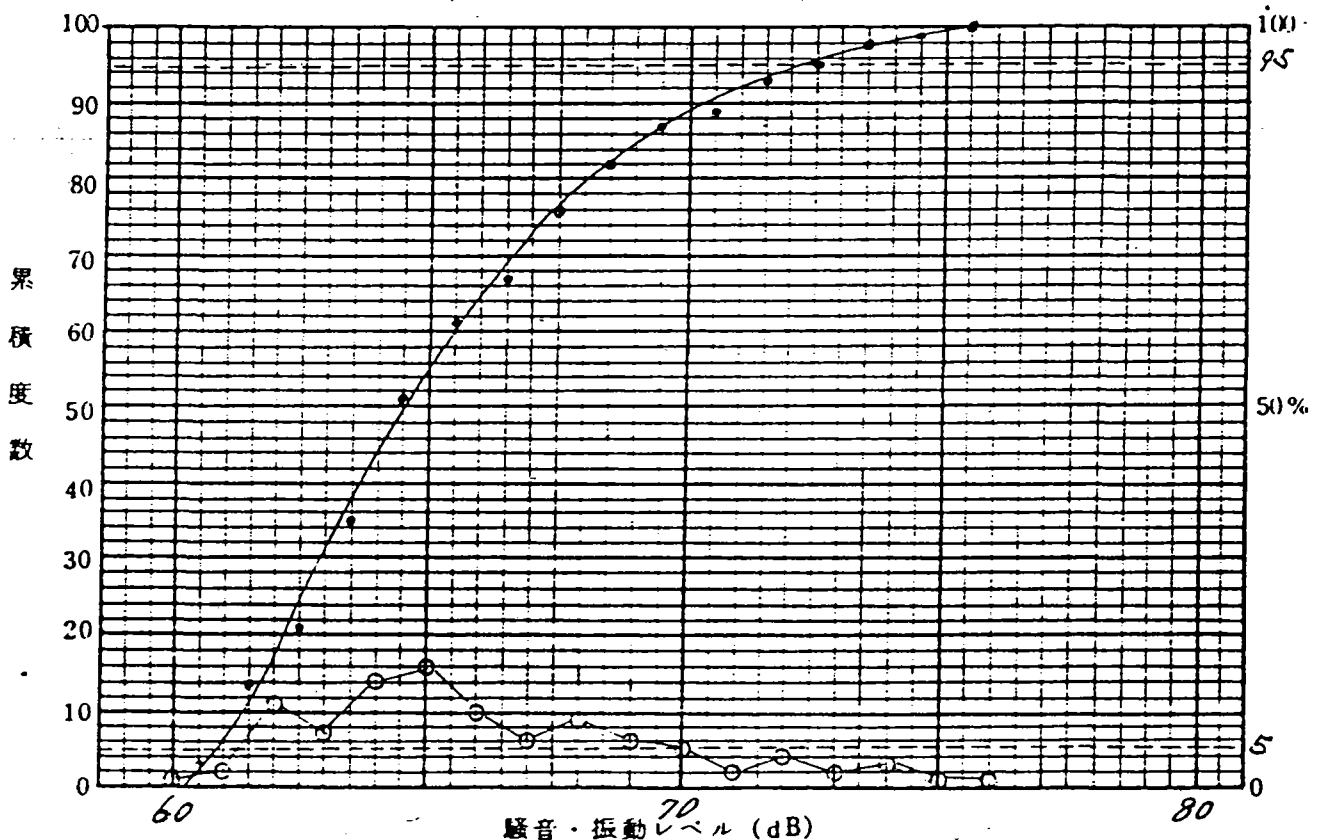
測定地名 補修後

L <sub>eq</sub>	中央値 (上端値, 下端値)	65 (72, 61)
-----------------	----------------	-------------

騒音はデータ通り中央値で4dB，上端値・下端値で2～3dB下がっている。これは主桁と床版の剥離部分が無くなったために主桁と床版の衝突音が無くなり、騒音レベルが下がったと推定する。

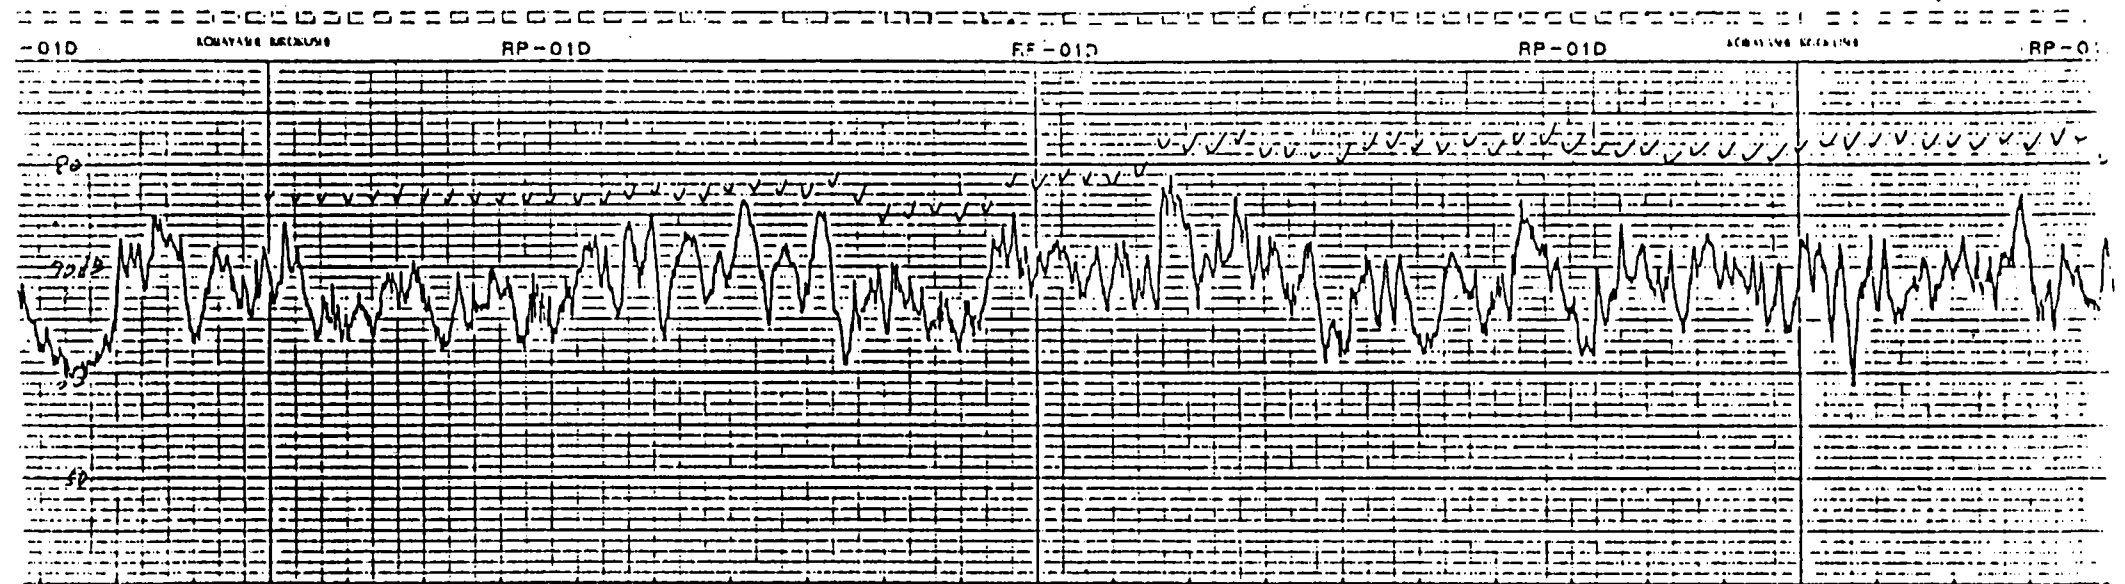
補修前

振動に関しては特に支間中央部の床版上面の振動は、加速度レベルで非常に小さくなっている。特に橋軸方向の振動加速度の値の減少が目立つ。補修による効果が一番顕著に表われているのは振動の波形である。補修前は、主桁の固有振動数（計算値は2Hz程度、しかし補強材等が入ったために3.5Hz程度に上昇したものと考えられる。）と床版の固有振動数とが合成されてランダムな波形で表われている。しかし、補修後は大型車輛通行時に主桁の固有振動数で大きく揺れ、その波形の上に床版の小さな固有振動数が相乗こそしているが、割合きれいなSIN波形で測定されている。小型車通行時は車輛重量が小さいためか主桁はあまり振動せず、床版の振動数と思われる高い周波数が測定されている。橋の健全度の目安として振動波形が問題になるが、一般的に振動波形がSIN波に近い程、健全度指数が上るものである。この観点から云えば橋自体の健全度は良くなったと考えられる。又、橋脚の振動については加速度に於て、 $x$ （橋軸直角方向）及び $y$ （橋軸方向）に関して、最大値又は、5

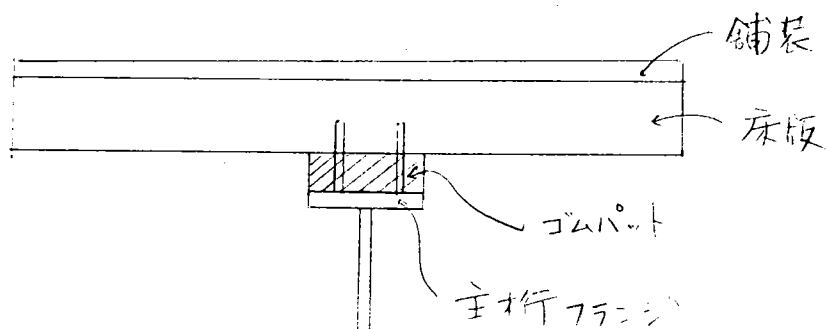
本検討の動態調査により、床版と主桁が一体となった構造系では、加速度レベルの減少となる。しかし、補修後は大型車両通行時では主桁の固有振動数で大きく揺れる。そこで、補修前の様な構造系（主桁と床版がそれぞれ独立）では、主桁と床版の固有振動数が異なるため、構造系全体としては、お互いに干渉しランダムな振動波形となって、振動と騒音を抑えることが出来るのではないかと考える。

ここに、一提案として主桁と床版の間にゴムパットを設置し、せん断力を伝える強度のあるゴムにより主桁と床版を一体とした弾力性のある構造により、大型車両と共振しない、また、減衰効果が期待出来るのではないかとと思われる。
