3-1 非破壊検査適用性実験報告

疲労割れを対象に現場条件を再現した試験体により非破壊検査の欠陥検出性能を調査し、その結果により、非破壊検査要領のマニュアルを整備することを目的とする。

3-3. 鋼橋の損傷と補修事例集

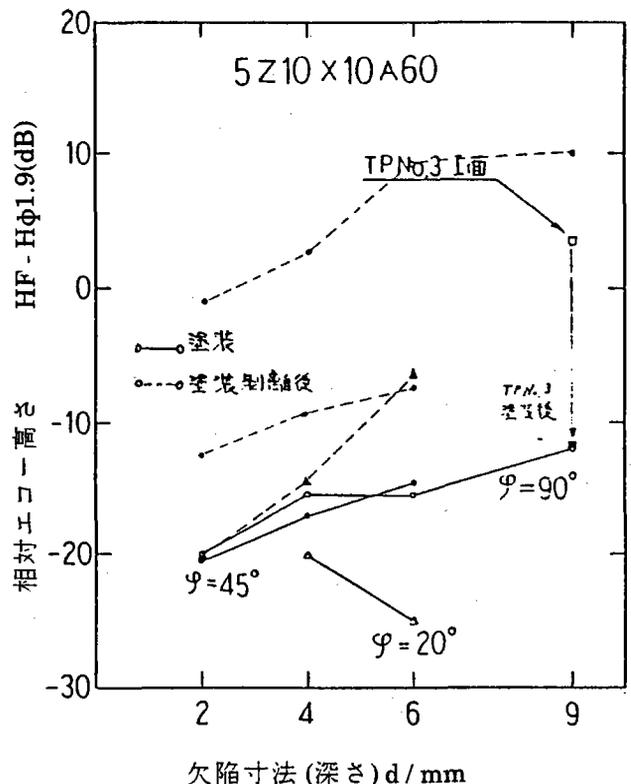
図2 欠陥寸法とエコー高さの関係 (5Z10x10A60)

ここで、基本となる人工スリットからの超音波の反射エコー高さについて、塗装剥離前後のデータを図1~3に示す。図1、3では有意差ないが、屈折角60°では $\phi=90^\circ$ で20dBの差、 $\phi=45^\circ$ で10dBの差があり、塗装による検出能低下が著しいことを示した。これは、スリットエッジへの超音波の入射角が、塗膜へ超音波エネルギー伝達に適合したためと考えられる。しかしながら、図中(□, ■)印で示した疲労割れにおいては、全ての屈折角で15~20dBの検出能低下があり、自然欠陥においては、探傷感度の補正の必要性が考えられる。貫通割れで以上の特徴(人工スリットと異なる傾向)が明らかとなったことより、次に微小割れである焼戻し割れについて検討を加える。

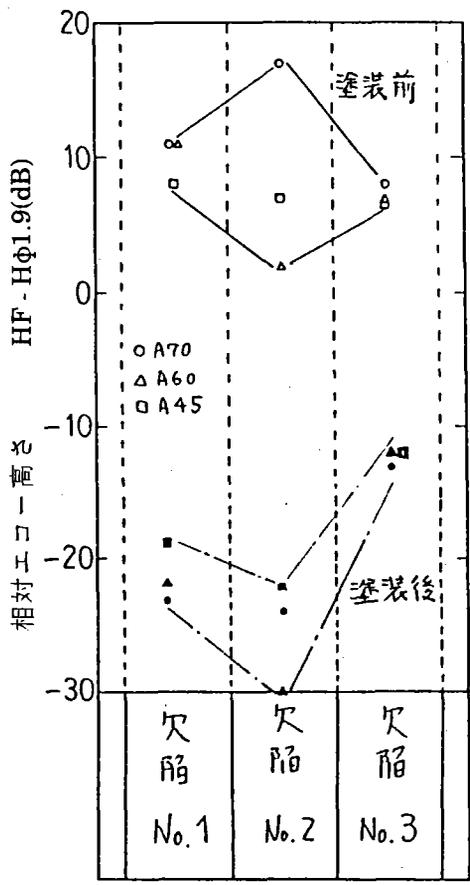
図4 焼戻し割れのエコー高さ

図4に焼戻し割れ (No. 1~No. 3) について、エコー高さの塗装剥離前後のデータを示す。

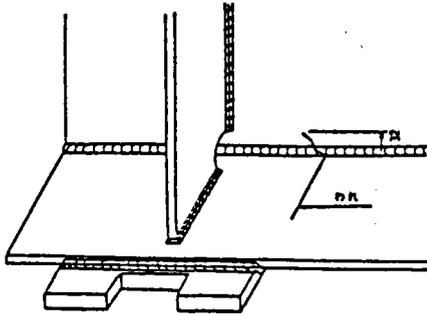
図-1 支点付近のクラック

ソールプレートのすみ肉溶接部に発生したクラックが母材まで進展している事例がある。

- ① 亀裂部をアークエアガウジングではつりとり、補修溶接を行う。
- ② ソールプレートを取替える。この時応力集中を軽減させるためソールプレートを大きくしHTBで取付けるとよい。
- ③ 支承、沓座が破損している場合が多いので、支承部も必ず補修しておく。

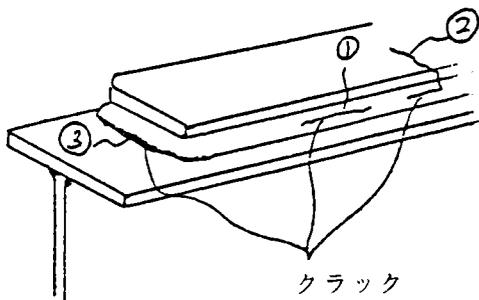
図-1 カバープレートの損傷

図-1の①～③の箇所のすみ肉溶接部からクラックが発生することがある。

- 1) フランジとカバープレートを締付け治具を用いて圧着させアークエアークラウジングで亀裂部をはつり、補修溶接をする。
- 2) HTBでフランジとカバープレートを締付ける。
- 3) 添接板でクラック部を連結する。

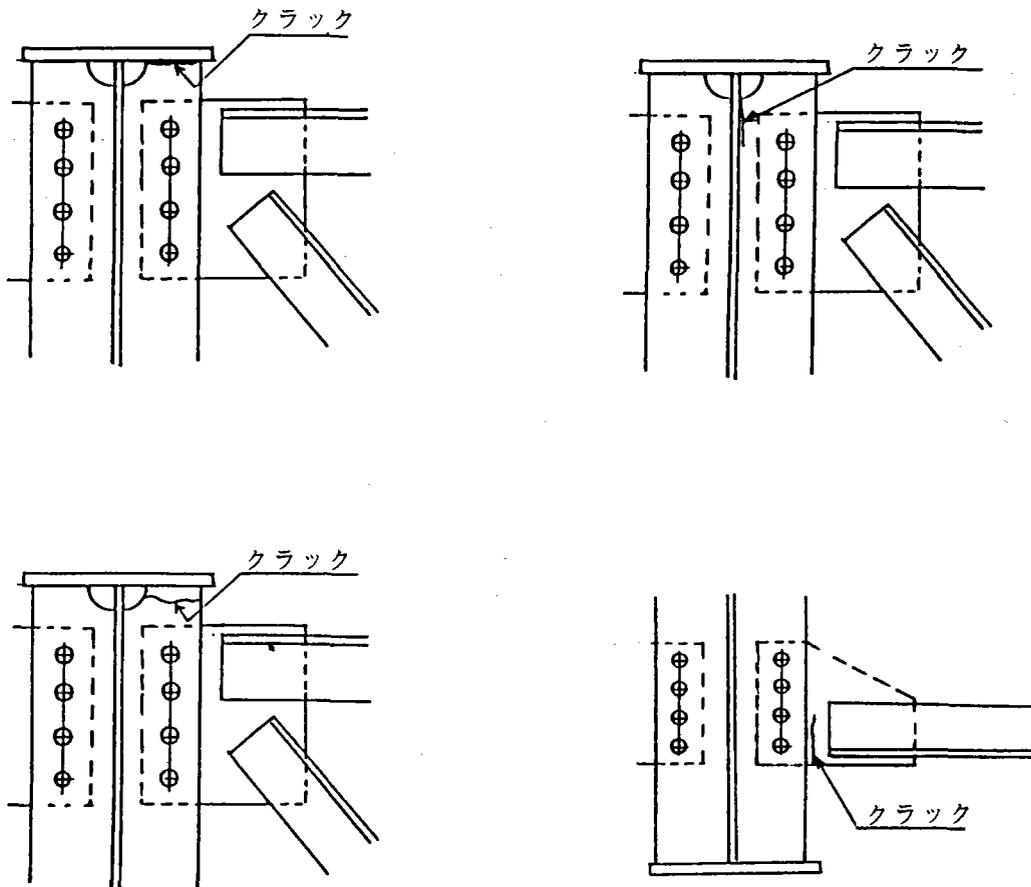
図-1 対傾構取付部のクラック

図-1に示すタイプのクラックが発見された例がある。

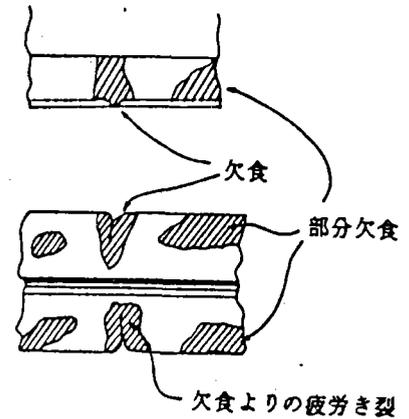
図-1 欠食状況

- 1) 床版端部付近の上フランジ部分
- 2) 下フランジとウェブの溶接部分
- 3) 下フランジの上面、特に主桁の内側部分
- 4) 支承周辺部分

これらの部分は、橋体を支持している重要な部分であるため、これらの損傷は橋梁にとって重大な欠陥となる。

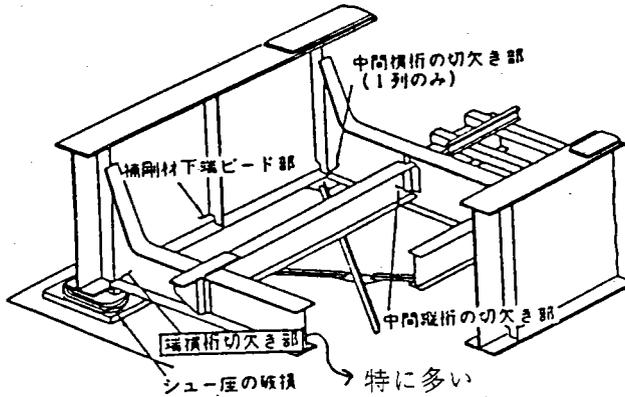
図-1 下路プレートガーダーに発生した疲労亀裂

この変状は下路プレートガーダー横桁切欠き部のコーナーから発生しているもので、切欠きコーナー部もしくは溶接ビード止端から発生し主応力の方向に亀裂が成長したものである。(図-1、図-2)

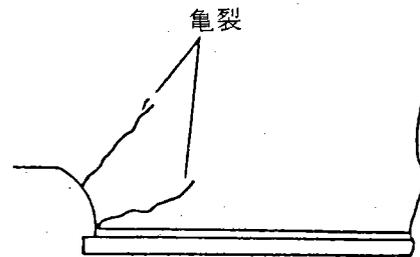
図-2 切欠き部コーナー及び溶接ビード止端部に発生した亀裂の状況

- 1) 下フランジが桁端まで延びていないため、曲げモーメントやせん断力により応力集中が起こる。(図-3)
- 2) 杓座が破損しているため、横桁が不等沈下している。
- 3) 切欠き部切断加工面に凹凸が多く、滑らかに仕上げられていない。(図-4)
- 4) 切欠き部に接する溶接部にアンダーカットがある。(図-4)

亀裂部分をアークエアガウジング等で研り取り、予熱した後溶接する。また、切欠部の切断加工で仕上りの悪いもの、アンダーカット等の溶接欠陥が残っているものは、グラインダー等で仕上げる。

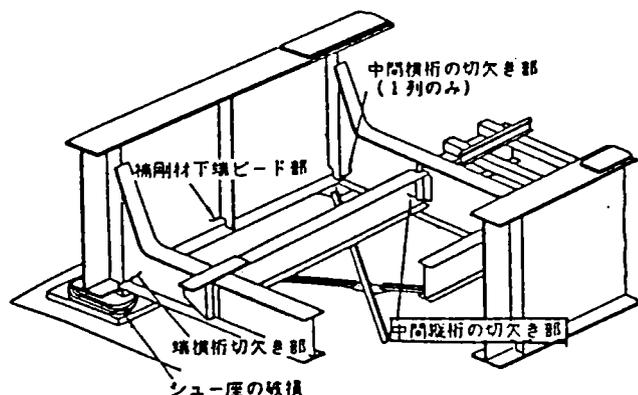
図-1 下路プレートガーダーに発生した疲労亀裂

この亀裂は下路プレートガーダーの縦桁、トラスの縦桁に発生する亀裂で、切欠き部のコーナーおよび溶接ビード止端より主応力方向に進行するもので、数年間は徐々に進むが段々速くなり、ついに破断にいたる場合もある。(図-1、図-2)

縦桁は列車荷重を直接受ける部材で、車両の横揺れや衝撃の影響を大きく受け、これによって縦桁の下フランジが横桁に連結されていないものでは面外に横揺れを起こし、切欠き部の応力集中箇所から亀裂が発生したものと考えられる。

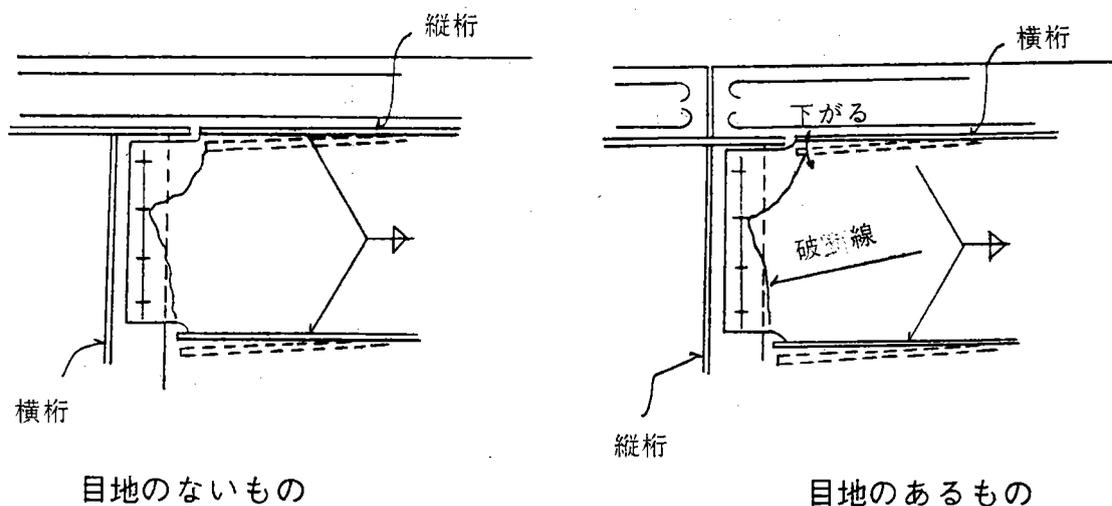
図-1 損傷状況

縦桁のフランジ連続させていない構造の場合、縦桁取付部にクラックが発生した例がある。特に、床版コンクリートに施工目地がある横桁部に多く発生しているようである。

クラックはフランジ端部のウェブとの溶接部より発生し進行した後、破断に至る。

縦桁をすべて単純桁として設計した橋でこの損傷が発生しやすい。また、古い橋梁においてコンクリートの施工能力から10~20mm程度の間隔で施工目地が設けられたものがある。このような構造の場合、負の曲げモーメントを縦桁のウェブが負担することになるため、過大な応力が生じ、クラックが発生するものと考えられる。

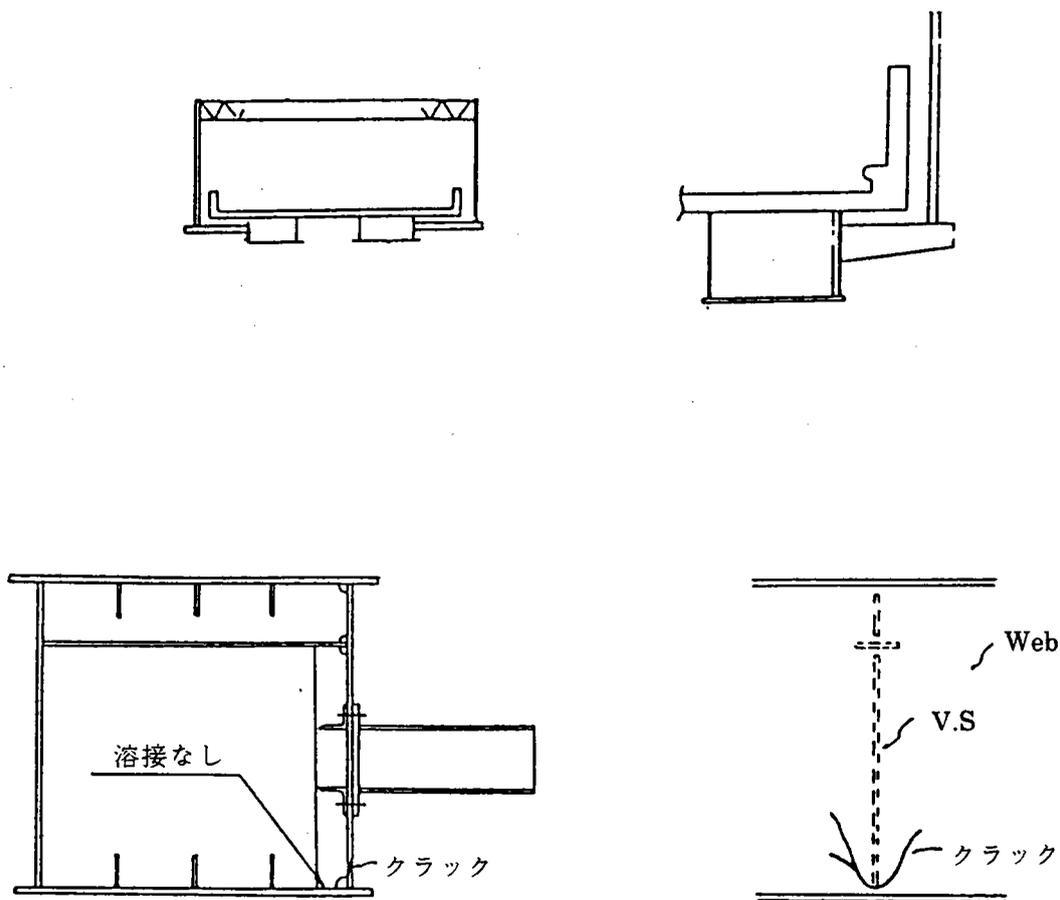
図-1 ブラケット取付部の損傷

標識柱に取合うブラケットの箱桁の腹板にクラックが発生した例がある。

- 1) 標識柱を撤去し、外力を除去
- 2) 箱桁を支保工で支持するとともに交通規制をして損傷部の応力を軽減
- 3) 損傷部を切断し、両面から添接板を当てて高力ボルトで補修

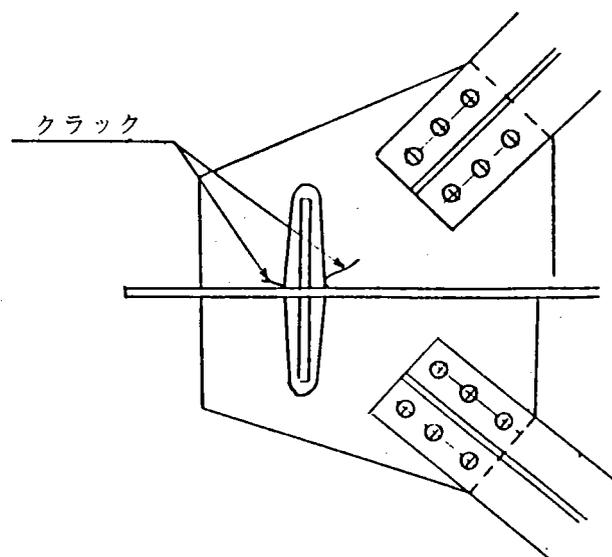
図-1 横溝ガセットプレートの損傷

図-1に示すクラックが発見された例がある。
発生箇所は3本桁以上の1桁の外主桁から1本内側の主桁格点に近い。

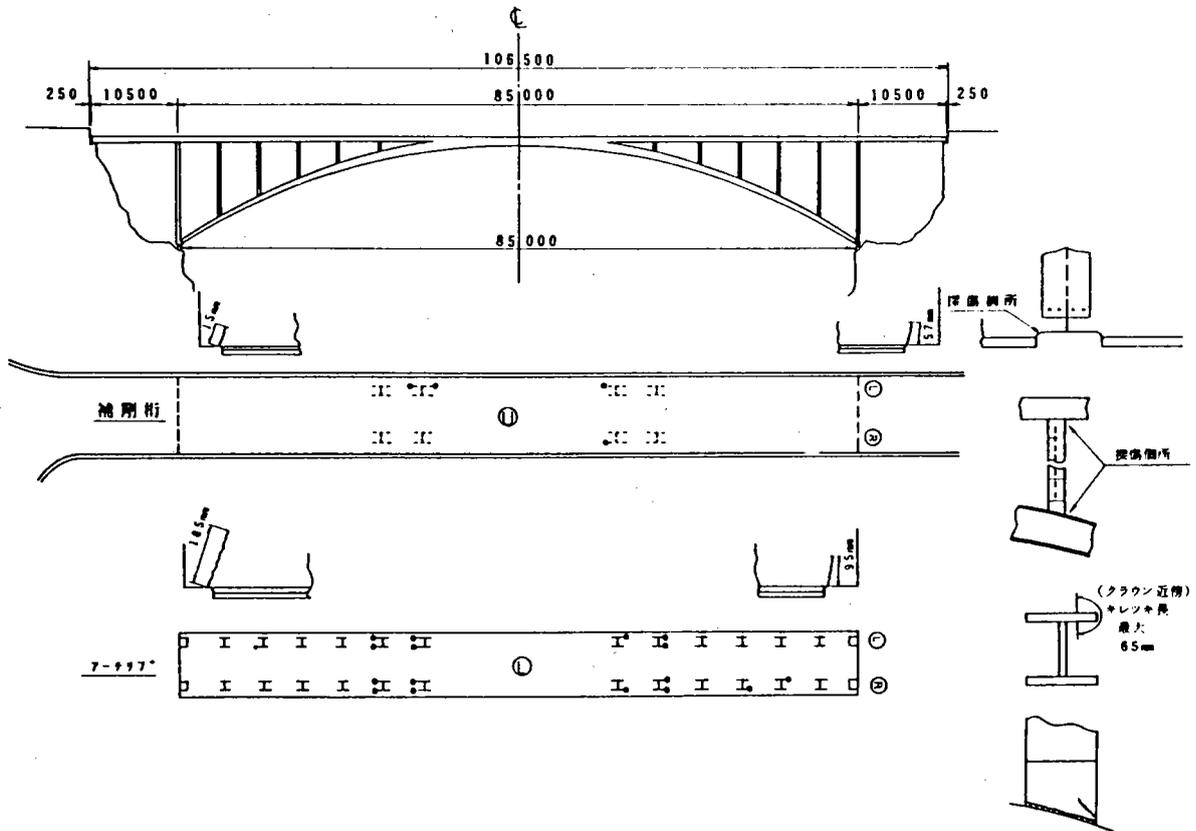
図-1 損傷位置

端支柱上の補剛桁ウェブ、および、中間支柱の縦桁とアーチリブとの連結ガセットにクラックが発生する場合がある。

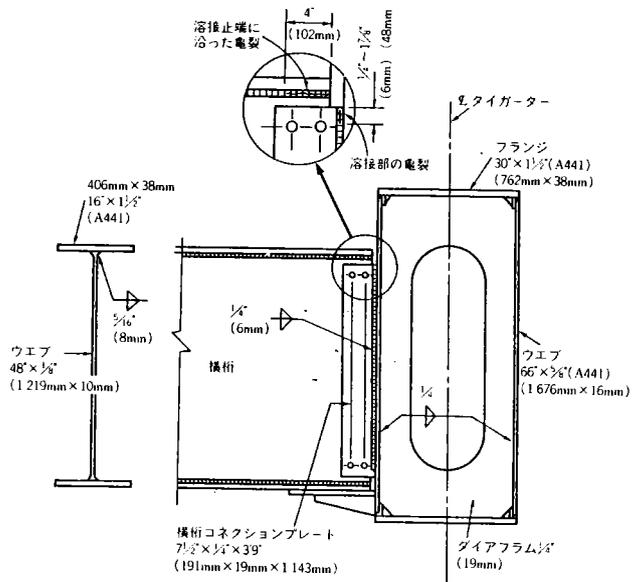
図-3 横桁-タイガーダー接合部に生じた亀裂の位置

タイガーダーと横桁とを連結するコネクションプレートの溶接部、および、横桁のフランジとウェブの溶接部にクラックが発生する場合がある。

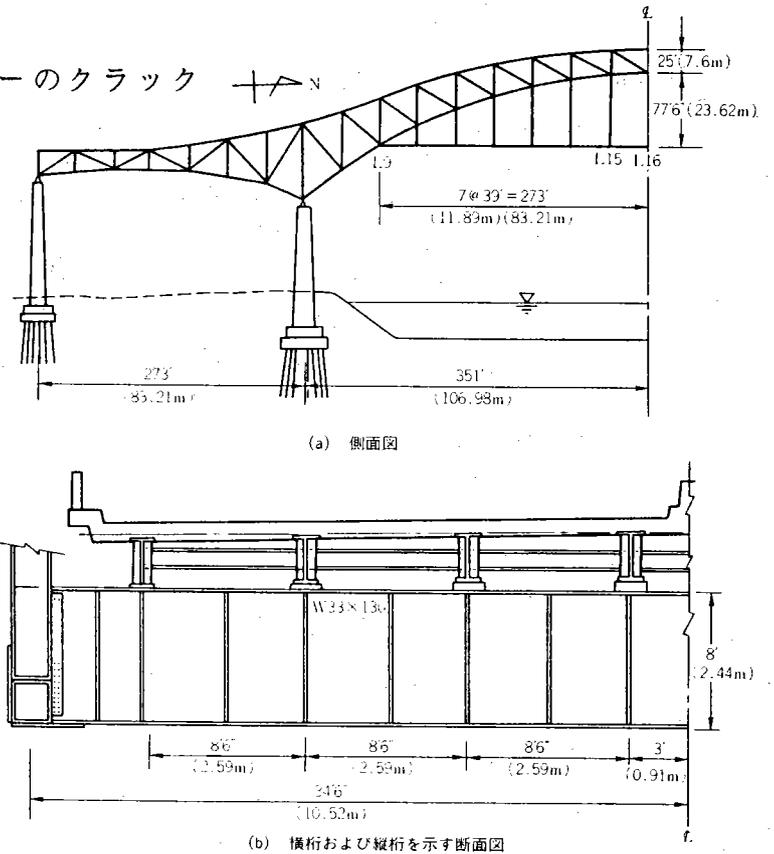
図-1 側面図および断面図

溶接箱断面タイガーダー縦方向溶接部に直角方向のクラックが発生する可能性がある。

文献によればタイガーダーは、635mm×711mmの断面で、A514鋼を使用しており、クラックは、ピンリンク接合部付近で発見されている。クラックのほとんどは、隅肉溶接部の外面までは進展しておらず、表面層をグラインダーで取り除いて初めて表面に表れた。なお、このクラックは、X線を用いた詳細な検査によって発見されている。

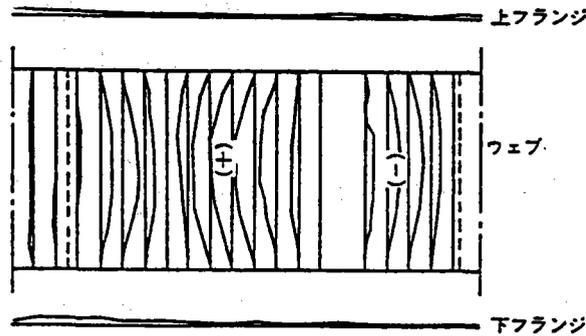
図-1 横梁ウェブ・フランジの局部変形

鋼製ラーメン橋脚の横梁・隅角部付近に局部的な変形がみられる場合がある。(図-1)文献によれば橋脚各部の変位は、図-1のように相対変位を生じていたもので、事例aでは面内変形が、事例bでは面外変形が卓越している。

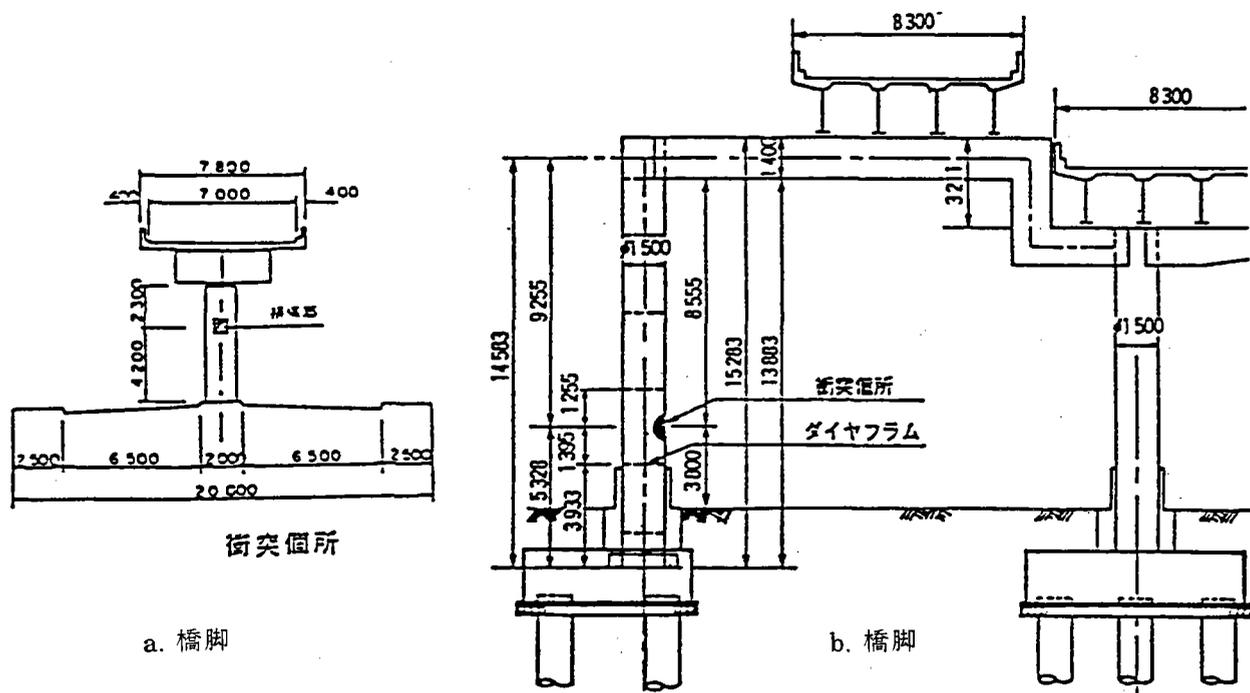
図-1 衝突による損傷

鋼製橋脚においては、橋梁下が街路であることが多く、車輛の衝突により各種の損傷がみられる。角柱の溶接ボルト頭部が車輛衝突で採られたものなどあるが、局部変形を生じた例は丸ピアーにみられる。

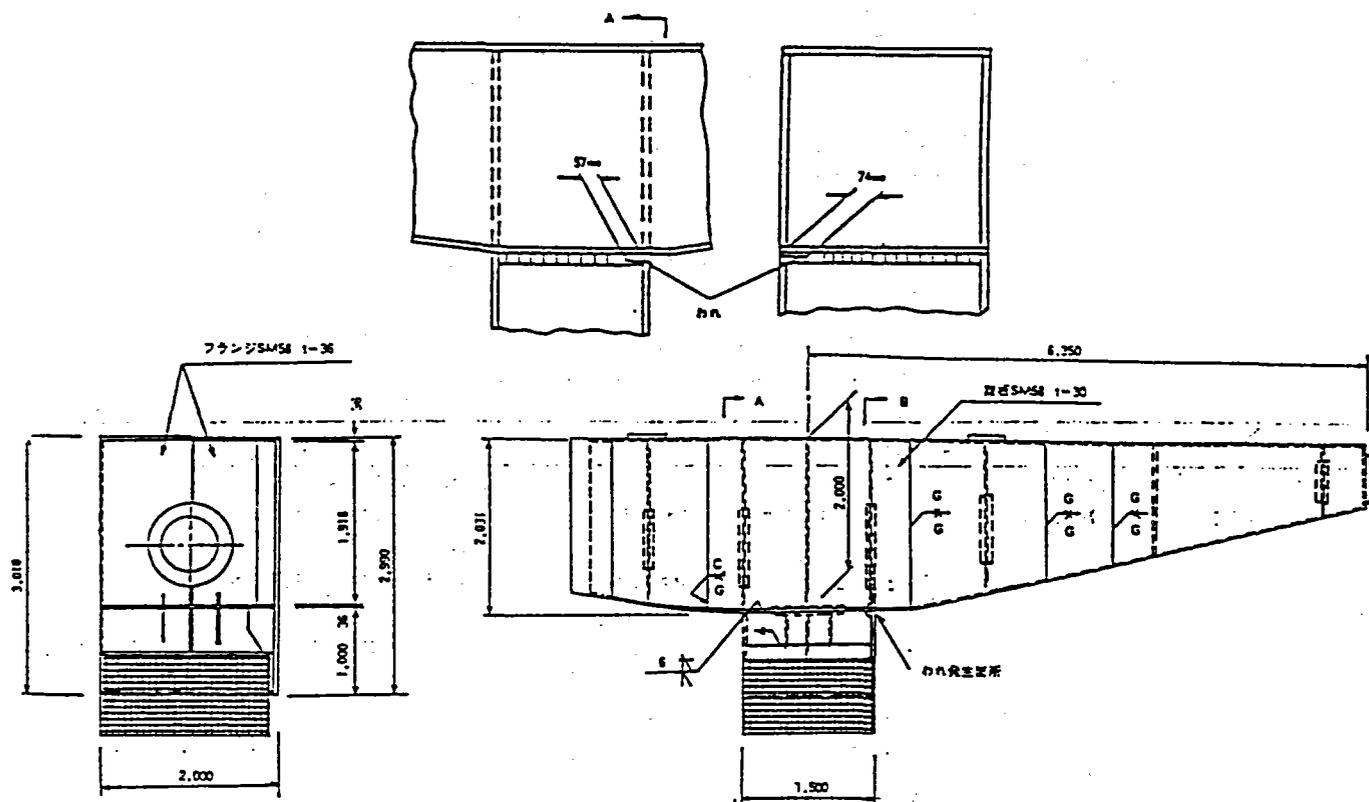
図-1 隅角部の損傷

鋼製T型橋脚の梁柱結合部溶接にクラックが発見された。SM58機の厚板で構成される隅角部はその縁端に3つの溶接線が交差する特殊な設計のもので、溶接部には内部欠陥を持っている。損傷概況を図-1に示す。

この損傷は、特殊なディテールを持つと共に、溶接時に偶発的に生じた微細な溶接欠陥(スラグ巻込み・ブローホールなど)が、大きな活荷重の繰返し载荷により成長して生じたものと推定される。

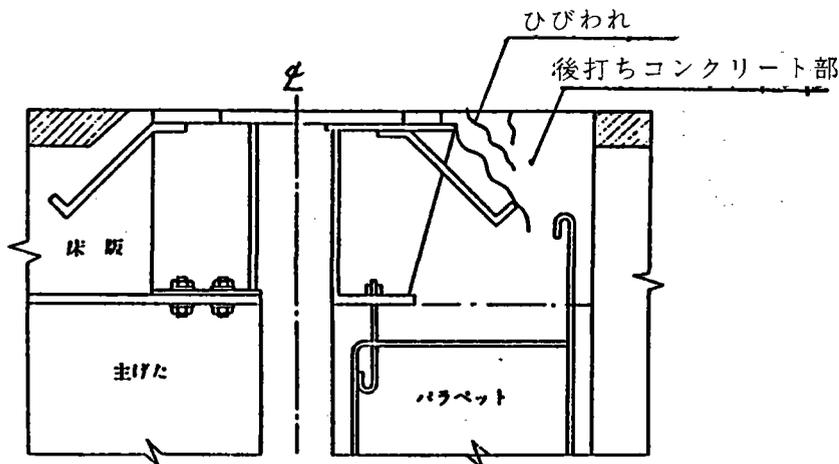
図-1 補修前の断面

アンカー部の橋台パラペットコンクリート後打ち部に(図-1参照)ひびわれが生じた。

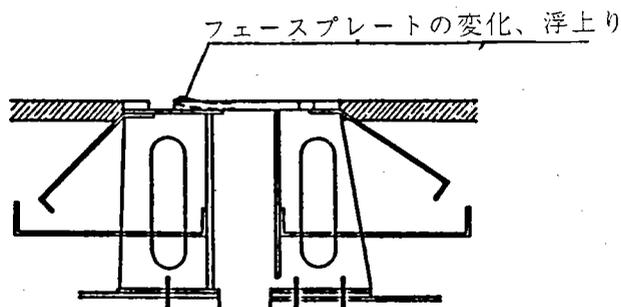
図-1 補修前の伸縮装置(鋼重ね合せジョイント)

架設当時の伸縮装置の形式は、鋼重ね合せジョイントであったがフェースプレートが変状し、特に重車輛の通過時に衝撃音があり、目視によっても、フェースプレートが浮いているのが、観察された。(図-1参照)

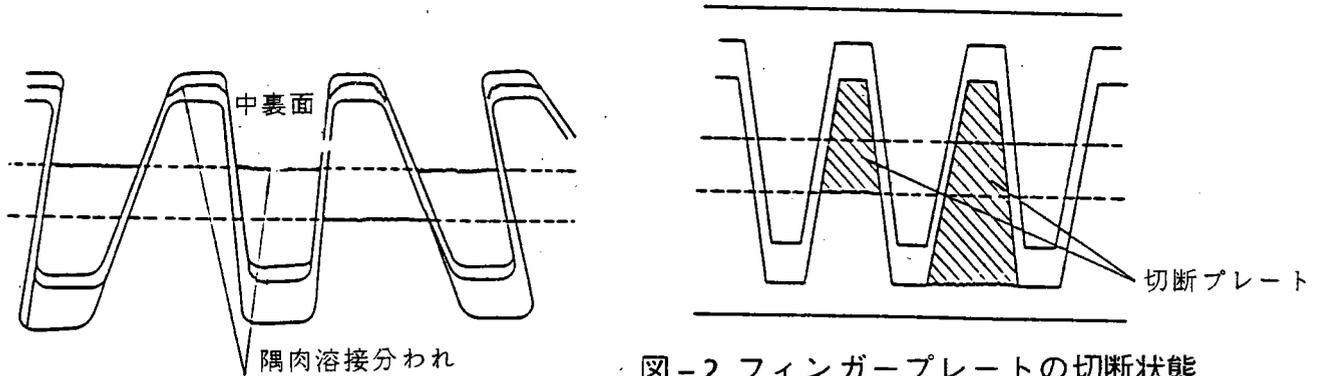
図-2 フィンガープレートの切断状態

車輛走行軌跡上附近のフィンガープレートと受け台の隅肉溶接部に図-1の箇所に溶接われが見られた他、歯形部分(図-2)が切断されていた。

歯形切断については、溶接われが進行し、やがて、破断に至ったと考えられる。

破断あるいは破断寸前のプレートをガウジングで撤去し、欠損部のプレートは反対側のフィンガープレートに溶接された。

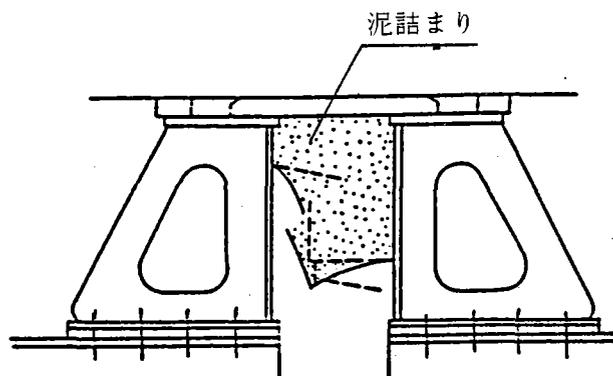
図-1 補修前の排水樋の状況

排水樋が図-1のように土砂で完全に詰まっております、場所によっては土砂で押されて樋が破損しており、排水機能が失われていた。

- ① 破損排水樋の撤去。
- ② 清掃ケレンし、弾性シーリング材接触面に接着材の塗布。
- ③ バックアップ材の下側からの取付ける。
- ④ 鋼板に角形鋼管をあらかじめ溶接した保持板を現場溶接にて、伸縮装置腹板に取付ける。
(口形鋼管の目的は保持板取付けの際、溶接熱がバックアップ材に直接影響されないため。)
- ⑤ 弾性シール材をフィンガープレートのすきまから充填する。

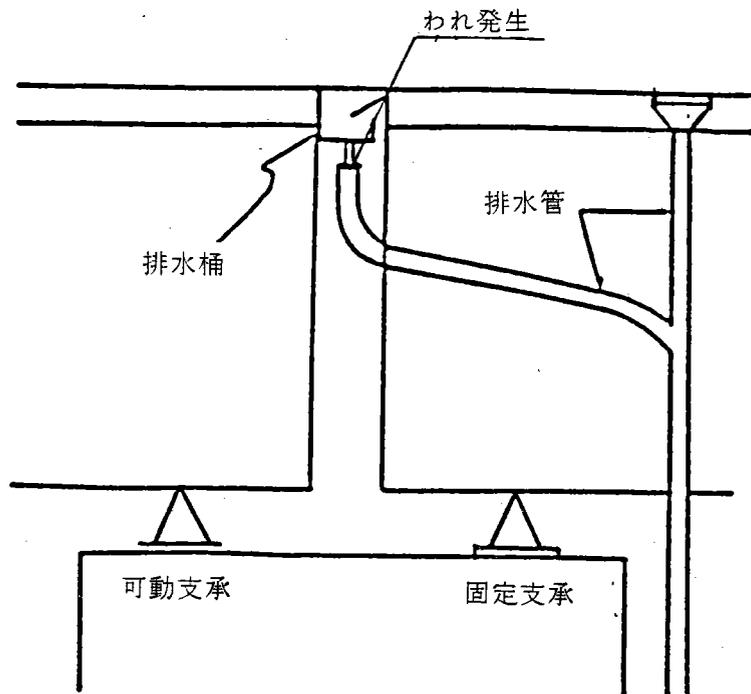
図-1 補修前排水管取付け状況

伸縮装置の排水樋の排水管と、桁本体排水管が連結されている橋脚上の排水施設で、排水樋と排水管の取付部にわれが発生した。(図-1)

排水樋は可動側の桁に、排水管は固定側の桁に取付けられている。そのため、損傷部には、桁の温度変化や、活荷重による移動、回転により、常時、繰返し外力が働き、われたものと考えられる。
