6 各自動超音波探傷試験システムによる自然欠陥探傷試験結果

(2) 放射線透過試験と超音波探傷試験において著しく等級分類の異なる欠陥の断面マクロ試験による確認試験結果

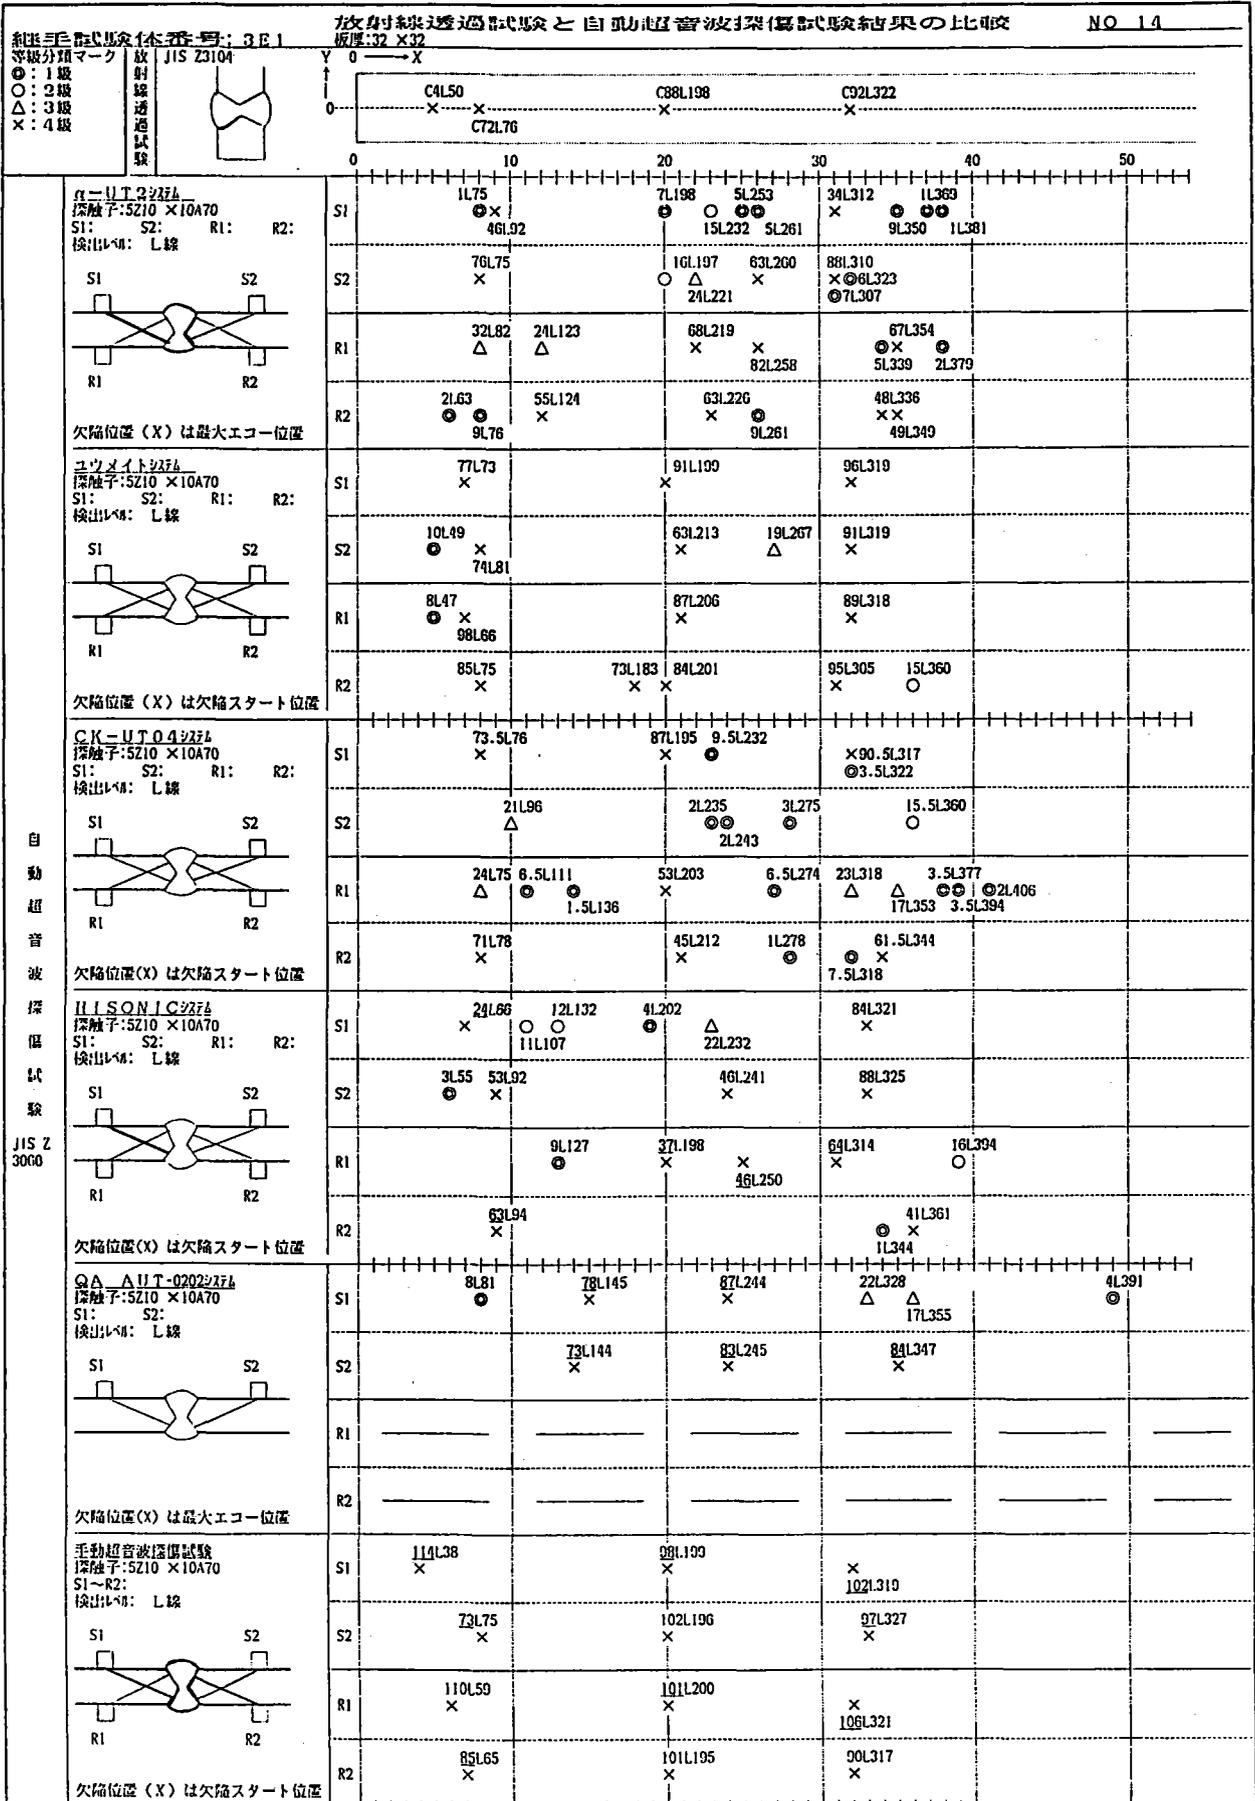
図6-2.14

図6-2.14の3E1の比較的大きい高温割れ（72～92mm）ではUTにおいてもほとんどがRTと同等に4級と等級分類している。しかし、41mmの高温割れは手探傷を除いて1級程度にしか評価していない。

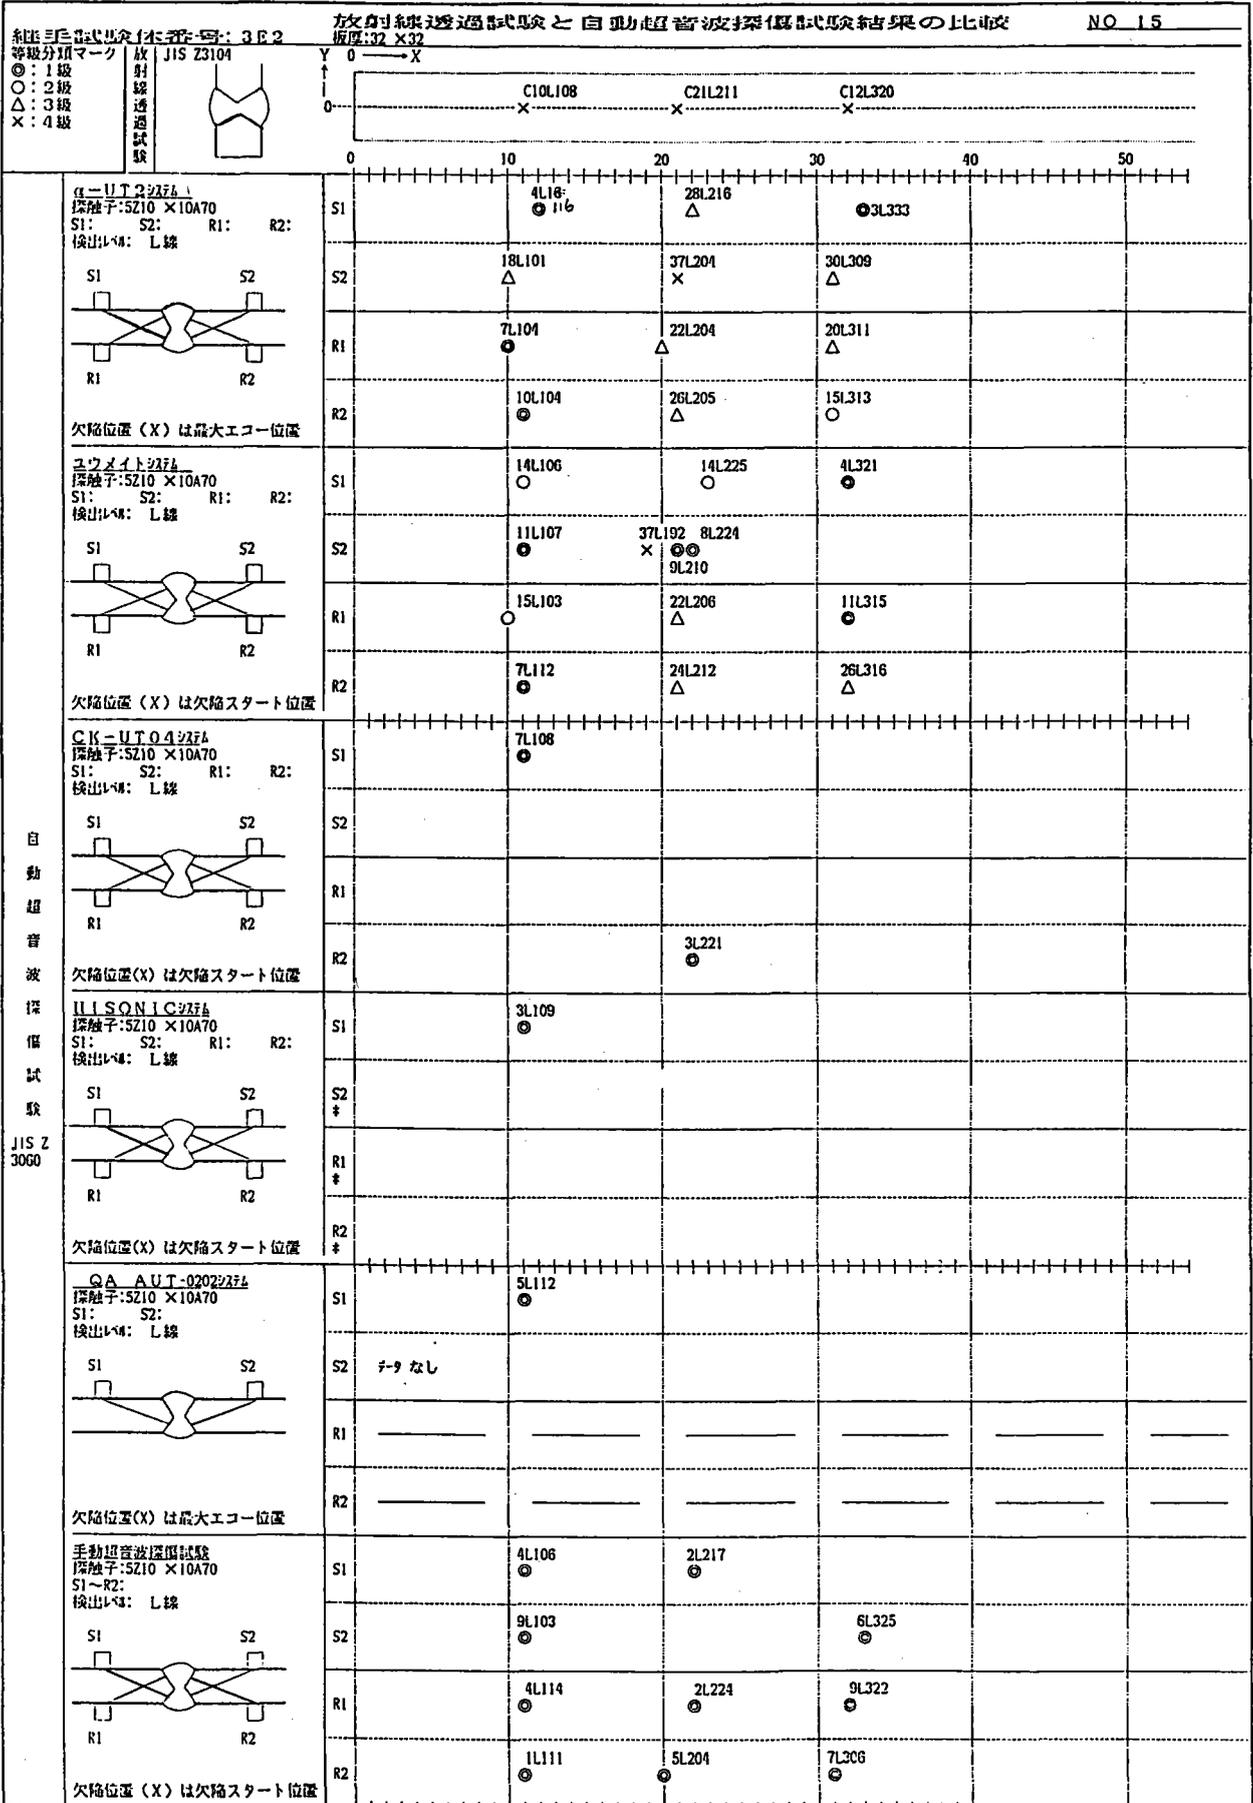
図6-2.15

ただし、図6-2.15の3E2試験体の比較的小さい高温割れ（RTでの割れ長さ10～21mm）に対して、1システムを除いて手動探傷も含めてその他システムでは検出不能または1～2級の評価しかできなかった。RTでは割れと判定した場合は欠陥長さに関係なく、全て4級に分類することになっており、UTでは割れも含めてすべて欠陥指示長さで等級分類されるので、割れに対してはRTとUTの等級は最も対応し難いものである。

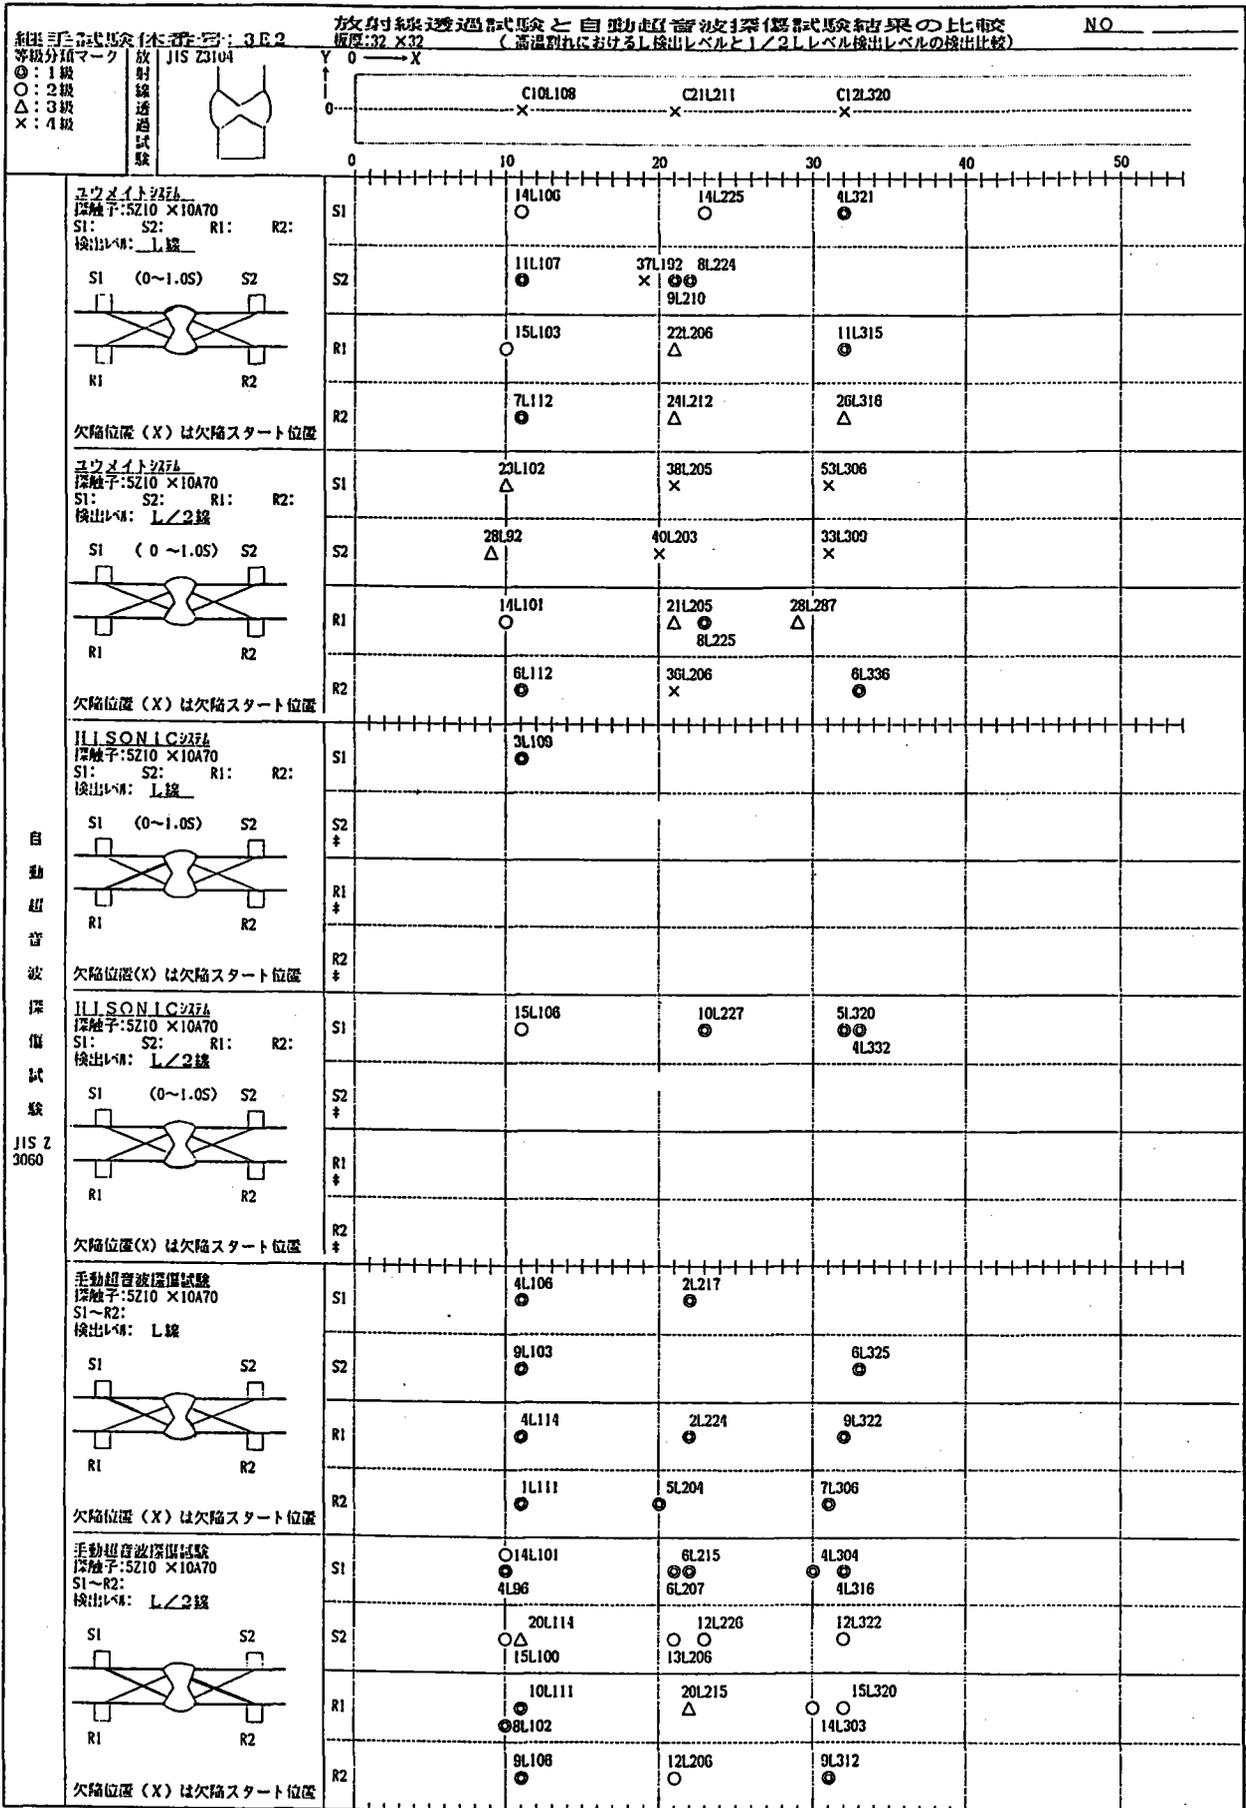
図6-4 比較的短い高温われ欠陥の1/2L線とL線レベルの検出比較

図6-4に、3E2試験体（小さい高温割れ）に対して、手動探傷と2システムにおけるL線レベルと1/2 L線レベルでの探傷結果の等級分類対比を示した。小さい高温割れに対して1/2 L線レベルでもRTと同等の等級評価にはならなかったが、L線レベルに比べて、1/2 L線レベルでの等級分類は1～2等級程度RT等級に近い評価となっている。

しかしながら、サブマージアーク両面溶接による板継ぎ溶接の溶込み不良および高温割れは発生頻度は少ないが、条件によっては起こり得る欠陥であり比較的発生位置が特定できるので、その部分についてのみ、検出レベルを1/2 L線レベルにする等の工夫が必要であろう。これらの提案については、後述する。

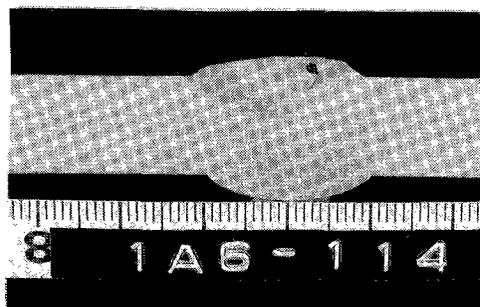
写真6-6 試験体1A6における等級2級の横断面マクロ写真(L=114)

1A6試験体のRTにおいてX=113 連続加ホール(1φ+1.5φ:2級)欠陥を自動超音波探傷試験システムでは3～4級と等級分類し、手動超音波探傷試験の対象探傷面(S面)では欠陥無とした。

写真6-6 にX=114 の横断面マクロ写真を示した。横断面マクロには余盛ビード部に2φ程度の加ホールが認められたが、そのすぐ下に幅3mm程度の開先面に沿った融合不良が認められた。この融合不良はRTでは加ホールの影になり識別されなかったと思われる。UTでは加ホールよりこの融合不良を検出し、3～4級に等級分類したものである。手探傷ではY位置座標の誤差により余盛反射エコーとして切り捨てられたと思われる。(ただし裏面からの探傷では3級と判定している)

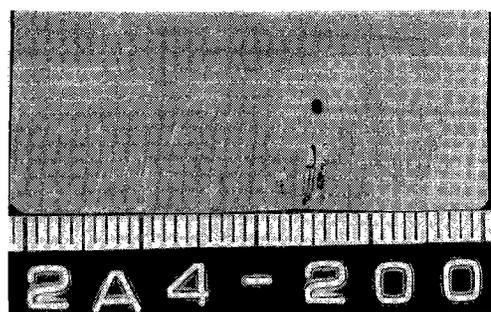
写真6-7-1 試験体2A4におけるRT等級2級の縦断面マクロ写真(X=200近傍)

2A4試験体のRTではX=204,2 mmのパイ が認められ、2級と判定された。

一方、UTでは1～4級まで判定がバラついた、欠陥がほぼ同一断面にあるためX=196～207までの縦断面マクロを採取した。縦断面マクロ写真を写真6-7.1に示した。マクロ欠陥は加-ホル(0.3,1.4φ)と0.8φ×高さ2.4～5.1mmの3ヶのパイ が認められた。UTにおいて等級分類がバラついたのは、比較的集中した小欠陥の評価によるものと思われる。

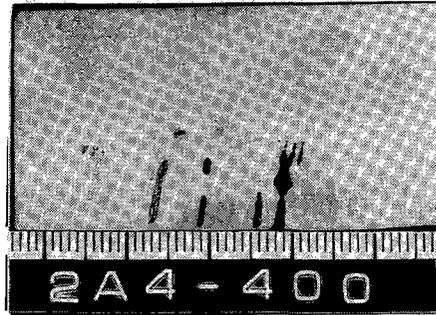
写真6-7-2 試験体2A4におけるRT等級3級の縦断面マクロ写真 (X=400 近傍)

②と同様RTにおいては、連続加-ホルと識別され、3級と判定された。

UTの判定も1システムの欠陥無を除いてRTと一致した等級分類がなされている。
。RTで欠陥の存在するX=390 ~414 mmの縦断面マクロを採取し、写真6-7.2 に示した欠陥は全て柱状晶に沿ったパイプであった。

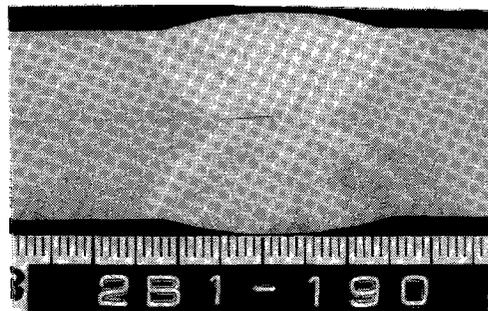
写真6-8 試験体2B1におけるRT無欠陥 (L=190)位置の横断面マクロ (磁粉模様)

2B1試験体においてRTでは欠陥が認められないX=180 ~190 位置で、UTで1～4級の欠陥が認められた。X=190 の位置の横断面マクロを写真6-8 に示した。

欠陥は高さ2.6 mmの溶込み不良であった。欠陥の間隙が0.1 mm以下と小さくまた欠陥幅もそれ程大きくないためRTでは検出できなかったものと思われる。

UTにおいても探傷面に直角な溶込み不良は面反射が期待し難く、バラツキが生じ易い。X=300 の位置にもRT欠陥無、UT 1～4級欠陥が認められているが、試験体製作時の欠陥作成目標から考えて同様な溶込み不良欠陥と思われる。

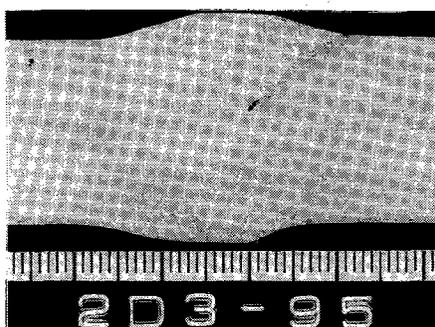
写真6-9-1 試験体2D3におけるRT等級4級の横断面マクロ試験 (L=95)

2D3試験体X=89の位置にRT 4級の欠陥長さ18mmのスラグ巻込みが認められた。X=85～110 mmの範囲の5 mmピッチのスライス横断面マクロ試験を行った。写真6-9.1にX=95mmの位置の断面マクロを示した。

断面マクロ試験結果ではスラグを巻込んだ開先面の融合不良であり、欠陥幅0.8～2 mm、欠陥長さ20mm程度であった。UTでの欠陥指示長さは9～17mm程度であるが板厚22mmでは欠陥指示長さ11mmを境に2級と3級に分かれるため等級分類のバラツキとなった。

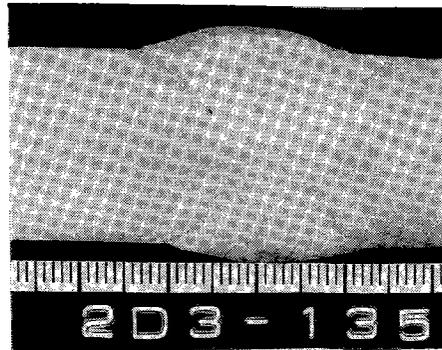
写真6-9.2 試験体2D3におけるRT無欠陥、横断面マクロ試験(L=135)

2D3試験体においてRTでは欠陥の認められないX=125 mm前後の位置においてUTで1～4級の欠陥が認められた。横断面マクロ試験の結果X=135 mmの位置に0.3 × 0.7 mmの開先面での融合不良が認められた。

写真6-9.2 にX=135 mmの位置の断面マクロを示した。

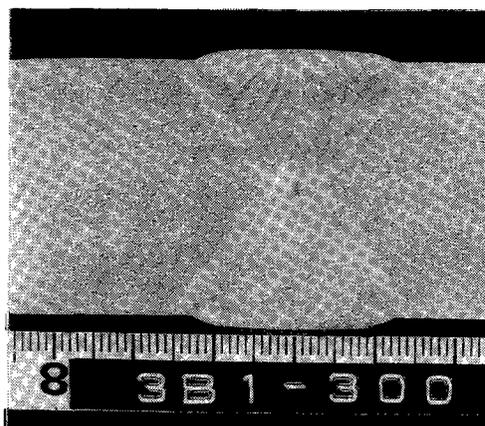
写真6-10 試験体3B1におけるRT無欠陥位置の横断面マクロ(L=300)(磁粉模様)
(間隙0.1 mm、幅1.7 mm程度)

3B1試験体は溶込み不良を目的として作成した試験体であるが、RTでは欠陥長さ7～12mm程度の溶込み不良が3ヶ所認められただけであるが、RTでは非常に多くの欠陥が検出されている。代表例としてX=300，RT欠陥無、UT：2～4級の位置での横断面マクロ試験の欠陥を写真6-10に示した。欠陥は間隙0.1 mm以下、高さ1.7 mmの小さな溶込み不良であった。手動探傷の欠陥指示長さの合計は継手長500 mmに対して400 mm近くになっていることから、間隙、高さの小さい溶込み不良がほぼ全長にあるものと思われ、この内、間隙および高さの比較的大きい溶込み不良のみRTで識別されているものと思われる。

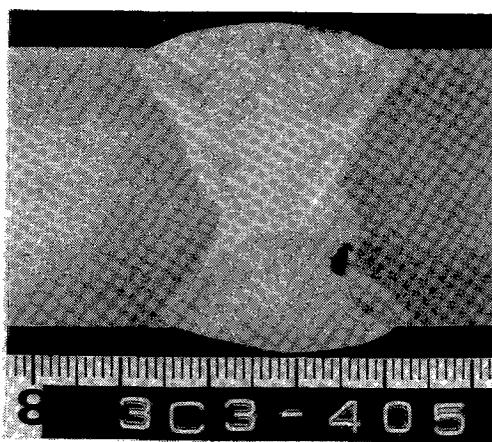
写真6-11 試験体3C3スラグ巻込みRT4級横断面マクロ(L=405)

3C3試験体X=400 近辺の比較的大きなスラグ巻込みである。

X=390～420の範囲を5mmスライス横断面マクロ試験を行った結果、最大断面寸法1.7×3.7mm、長さ25mmのスラグ巻込みであった。写真6-11に欠陥の最大断面寸法位置(X=405)での断面マクロを示した。

RTによる欠陥長さは20mm、自動UTでは18～27mm、手動UTでは33mmの欠陥指示長さであり、実寸法、RTおよびUTの指示長さが良く一致している例である。

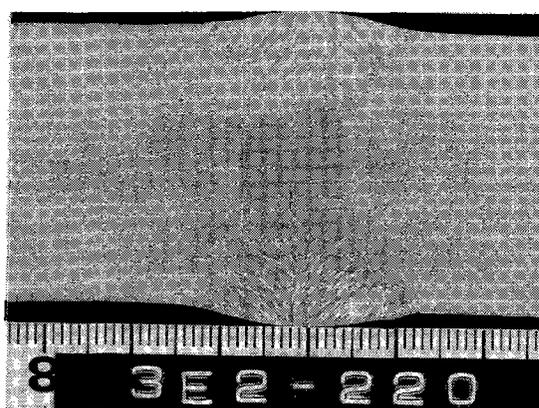
写真6-12-1 試験体3E2高温割れRT4級、横断面マクロ試験(L=211)

3E2試験体は比較的短い高温割れを発生させた試験体である。

RTでは10～20mmの高温割れが3箇所認められ、4級と判定された。X=211の位置において、RTでは21mmの高温割れ4級と判定され、UTでは2システムが欠陥指示長さ37mm、4級とし、手動探傷を含めた4システムが欠陥無または1級と等級分類した。同位置近辺X=205～235mmの5mmスライス横断面マクロ試験の結果、間隙0.1～0.2mm、幅1.5～3.6mm、長さ30mmの高温割れが認められた。代表例として写真6-12

U Tにおいて、未検出と4級欠陥と極端なバラツキを示している理由は明確ではない。しかし、前述した溶込み不良と同様、探傷面直角な高温割れは面反射が期待できず、かつ溶込み不良に比べ高温割れは先端部の間隙が極めて細くなっている傾向があり、L検出レベルではエコー高さが非常に低く、しきい値に引っ掛かるかどうか微妙な状態と考えられる。図6-4 でしめすように、1/2 L線レベルをしきい値とした場合欠陥指示長さの大小は別として、全てのシステムで欠陥を検出している。

板継ぎ溶接継手における重大欠陥である高温割れに対して検出感度を上げる工夫が必要であろう。

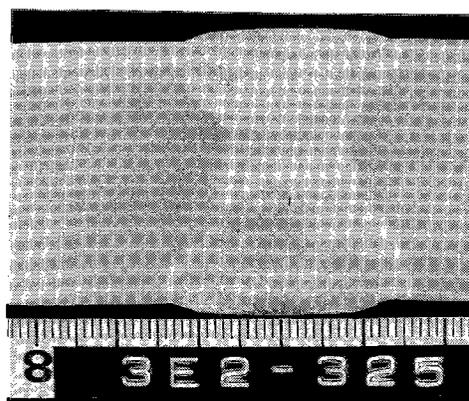
写真6-12-2 試験体3E2高温割れRT4級、横断面マクロ試験(L=320)

参考に3 E 2 X=320 でのR T 4級欠陥の横断面マクロを写真6-12.2に示した。

X=211 位置の高温割れに比べてさらに幅の小さな高温割れである。U Tでは上記と同じシステムが3級と判定しているが、他のシステムでは未検出である。
