第4章 塗装鋼板溶接桁の疲労強度

塗装鋼板溶接桁の疲労強度

FATIGUE STRENGTH OF WELDED GIRDERS FABRICATED FROM PRE-PRIMED STEEL PLATES

森 猛^{*}、田中 雅人^{**}、木幡 善人^{***}、三木 千寿^{****}

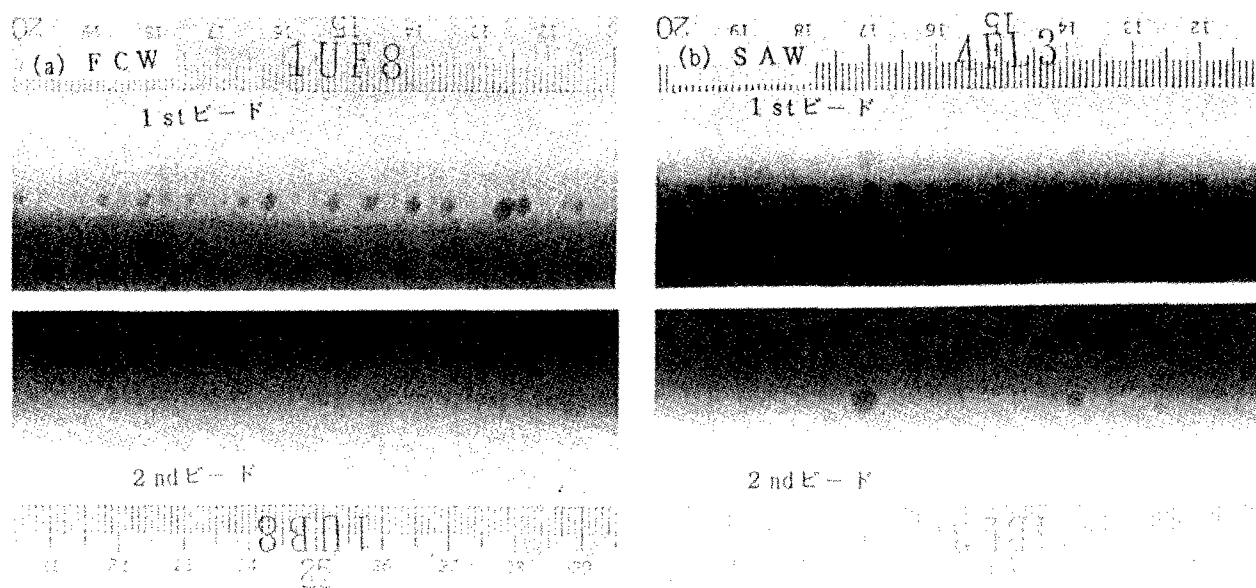
写真1 首溶接部のX線写真

疲労試験に先立ち、試験体中央部分2mの首溶接部をX線透過試験により検査し、ブローホールの発生状況を調べた。その例を写真1 (a), (b)に示す。写真上に段違いで薄く見えるブローホールは反対側の溶接部に生じたものである。いずれの溶接方法（FCW、SAW）においても、1stビード側に丸みを帯びた幅2~4mm・高さ3~6mm程度のブローホールが1m当たり180個程度生じている。ただし、SAWに比べてFCWで生じたブローホールの方が細長いものが多い。FCWの2ndビード側にも1000個/mと多数のブローホールが連続的に生じているが、それらはいずれも幅が0.5~1.0mm程度で高さが2.0mm程度の小さいものである。SAWの2ndビード側には、1stビード側と同程度の大きさのブローホールも存在するが、その数は少ない。一般に1st側の溶接ビードによって2nd側の溶接時に発生するガスの外部への放出が妨げられるために2ndビード側で大きなブローホールが数多く生じるとされているが、ここでの結果はこれと異なる。本試験体において1stビード側で2ndビード側よりも顕著なブローホールが生じた原因としては、溶接時にフランジとウェブを密着させたために1st側の溶接時においてもガスが放出しにくい状態となっていたこと、板が比較的薄いために1st側の溶接によって2nd側溶接面のプライマーが焼けたことなどが考えられる。

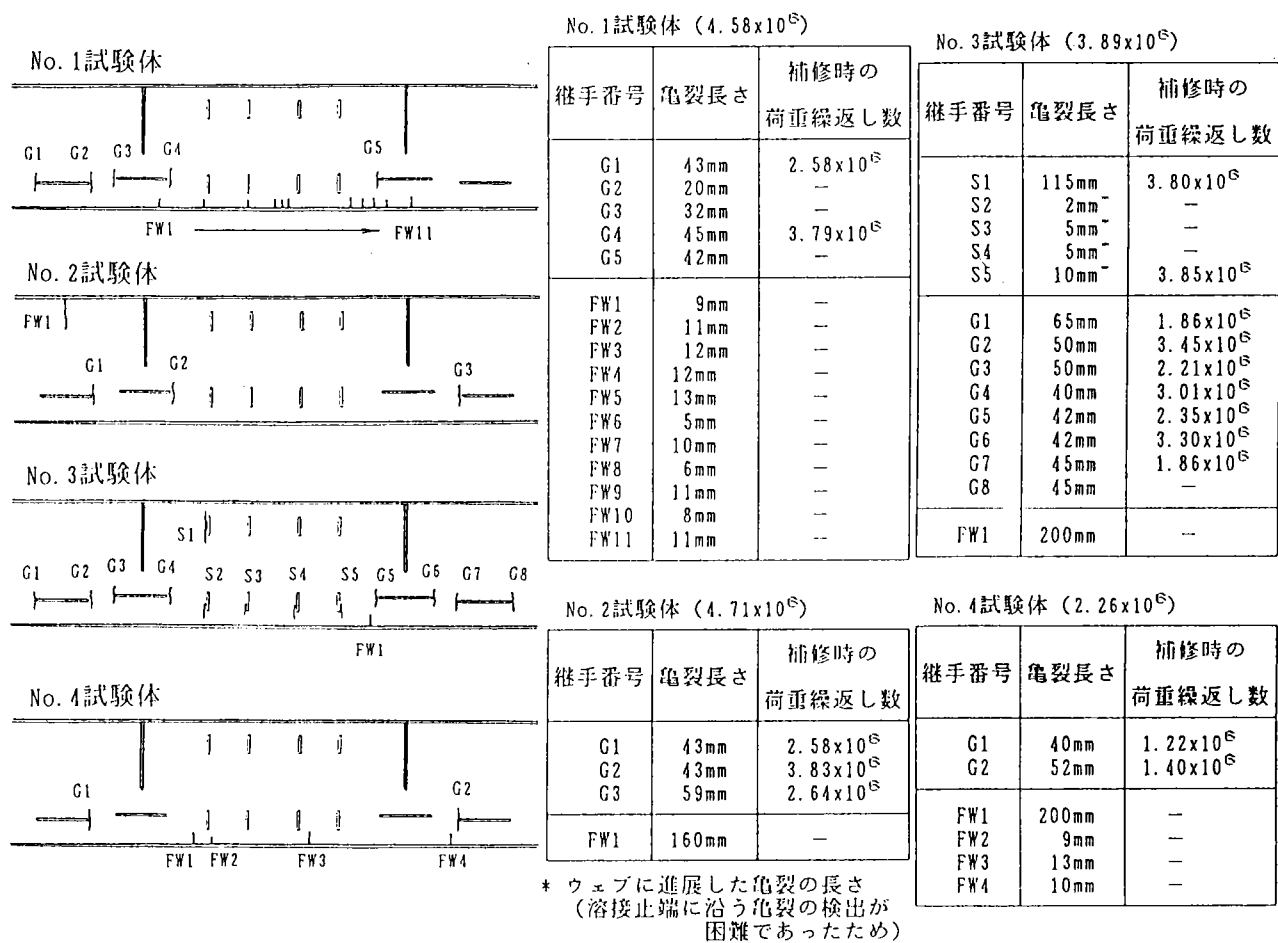
図2 各試験体に生じた疲労亀裂 (試験終了時)

首溶接部に発生した疲労亀裂がある程度長くなった時点で試験を終了した。試験終了時の荷重繰返し数は、No.1試験体で 4.58×10^6 、No.2試験体で 4.71×10^6 、No.3試験体で 3.89×10^6 、No.4試験体で 2.26×10^6 である。ただし、No.4試験体の荷重繰返し数に荷重範囲を半減した荷重の繰返し数は含めていない。試験終了時に表面で観察された疲労亀裂の位置と長さを図2に示す。補修した溶接部については、そのときの疲労亀裂の長さとして示している。

図1に示すように各試験体には8組の垂直補剛材を模擬した溶接継手部がある。疲労亀裂は、No.3試験体で5ヵ所生じたが、他の試験体に疲労亀裂の発生は認められなかった。図2に示すように、各補剛材溶接部での疲労寿命は試験体の左右ではほぼ同じであり、溶接法（SMAW、FCW）による疲労強度の差は認められない。検出された亀裂の内、最も大きい亀裂は圧縮応力の領域にある補剛材で生じており、全長で115mmであった。図3に応力範囲と疲労寿命（疲労亀裂が長さが100mmとなったときの荷重繰返し数を疲労寿命とした）の関係を示す。図中の実線は、本溶接部に対して日本鋼構造協会の疲労設計指針⁹⁾（以後JSSC指針と呼ぶ）で定められている疲労設計曲線である。ここでの結果は、すべてJSSC指針の許容応力範囲を満たしている。

図2に示すように、面外ガセット溶接部からは19ヵ所より疲労亀裂が発生し進展した。疲労亀裂は、いずれも溶接のままの溶接止端から生じており、止端を仕上げた継手では疲労亀裂の発生は認められなかった。また、試験体の左右で疲労亀裂の発生・進展性状に差はなく、したがって溶接法(SMAW、FCW)による疲労強度の違いはないと言える。写真5は疲労亀裂の例を、写真6はその溶接部のX線写真を示したものである。疲労亀裂が生じた溶接止端近傍のルート部にブローホールが認められるが、そこから疲労亀裂が生じることはなかった。

首溶接部の表面に現れた疲労亀裂の数は、図2に示すように、No.1試験体で11、No.2試験体で1、No.3試験体で1、No.4試験体で4であった。これらの疲労亀裂は、ピーチマーク試験を行なったNo.4試験体の疲労破面（写真8）からわかるように、ブローホールの頂部から発生し、溶接表面まで進展したものである。なお、No.2試験体では圧縮側の溶接部から生じた疲労亀裂がウェブを貫通し、200mmまで進展したことにより試験を終了している。図8に応力範囲と疲労寿命の関係を示す。疲労寿命は溶接表面での疲労亀裂の長さが約10mmとなったときの荷重繰返し数である。なお、10mm程度の疲労亀裂が生じた後の余寿命が破断寿命に占める割合はおよそ30%であった。図中の実線は、縦方向すみ肉溶接継手に対してJSSC指針で定められている疲労設計曲線である。プライマー付きのまま溶接した継手部であっても、JSSC指針での許容応力範囲を満たしている。

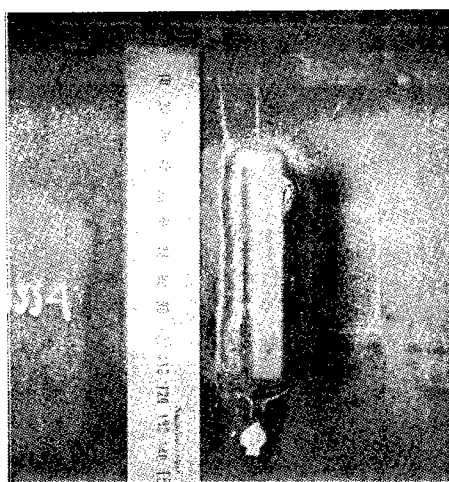
写真3 垂直補剛材溶接部に生じた疲労亀裂

写真3に垂直補剛材溶接部に生じた疲労亀裂の例、写真4にその溶接部をルートに沿って暴露した例を示す。ルート部には、幅2mm・高さ2～5mm程度のブローホールがいくつか存在するが、疲労亀裂は溶接止端で発生し止端に沿って進展している。また、ブローホール内に疲労亀裂は認められない。他の部分についても同様であった。したがって、溶接ルート部のブローホールが疲労亀裂の起点となる可能性は低いと言えよう。

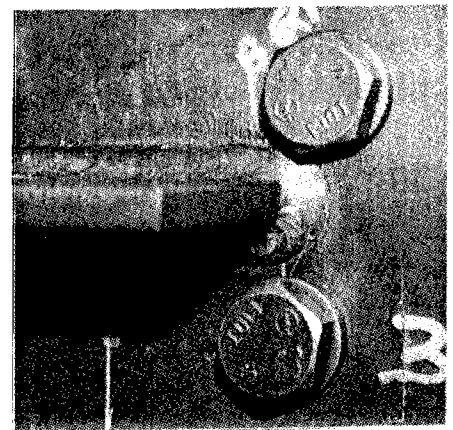
写真7 面外ガセット溶接部に生じた疲労亀裂の補修

補修部から疲労亀裂が再発生することはなかった。図7に補修部での応力範囲（円孔先端での公称応力範囲）と補修後の荷重繰返し数（図では疲労寿命）との関係を示す。図中にはJSSC指針の面外ガセット溶接継手（溶接のまま）に対する疲労設計曲線を実線で示しているが、補修部材の疲労強度は未使用の継手以上と判断される。

疲労亀裂の全長が40mm程度以上となった際には、亀裂の先端に18φの円孔を明け、円孔を高力ボルトF10T-M16で締め付けることにより補修した。この補修例を写真7に示す。補修した後、疲労試験を継続したが、

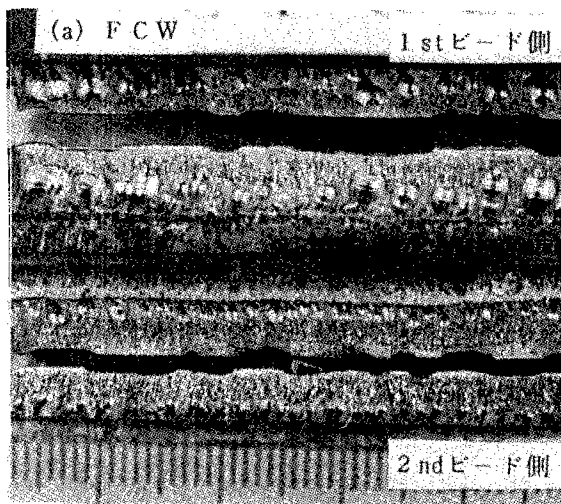
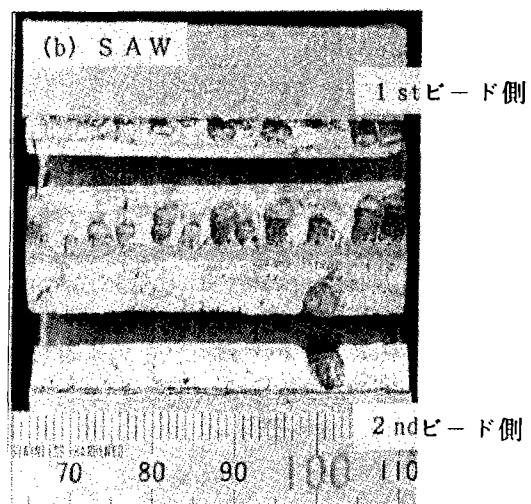
写真9 首溶接部のブローホールと疲労亀裂

の存在とその大きさを測定した。したがって、1体当たり4m、合計16mの溶接部を観察したことになる。写真9(a),(b)に露呈した溶接部の例を示す。写真(a)に示すF C Wの2ndビード側には、ルート部を起点として幅1mm以下・高さ2~3mm程度のブローホールが連続して存在しているが、観察した約4000個のブローホールの内で疲労亀裂が生じていたのは3個であった。S A Wの2ndビード側には、F C Wに比べて数は少ない

ものの大きいブローホールも存在しており、約100個のブローホールの内5個のブローホールに疲労亀裂が生じていた。

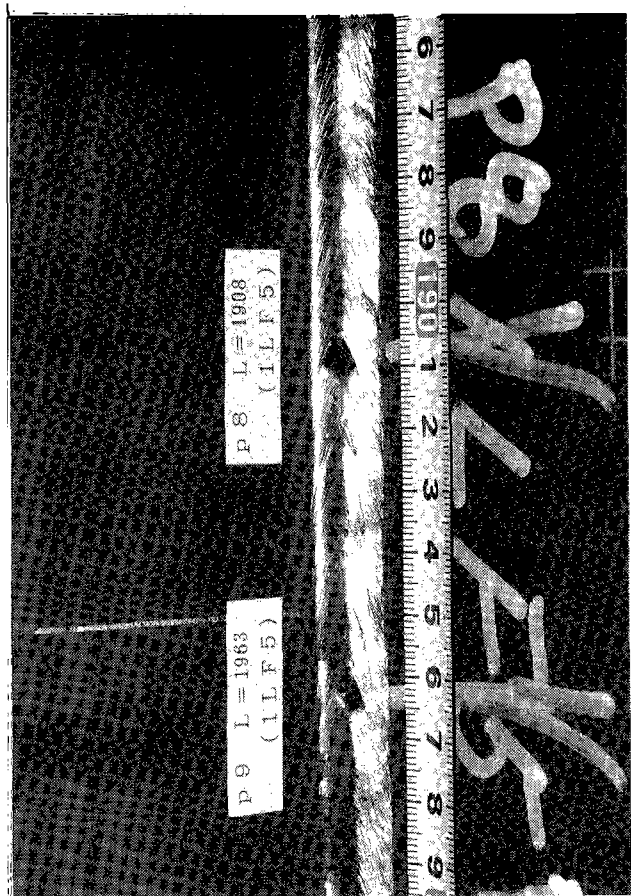
1. ピット発生状況

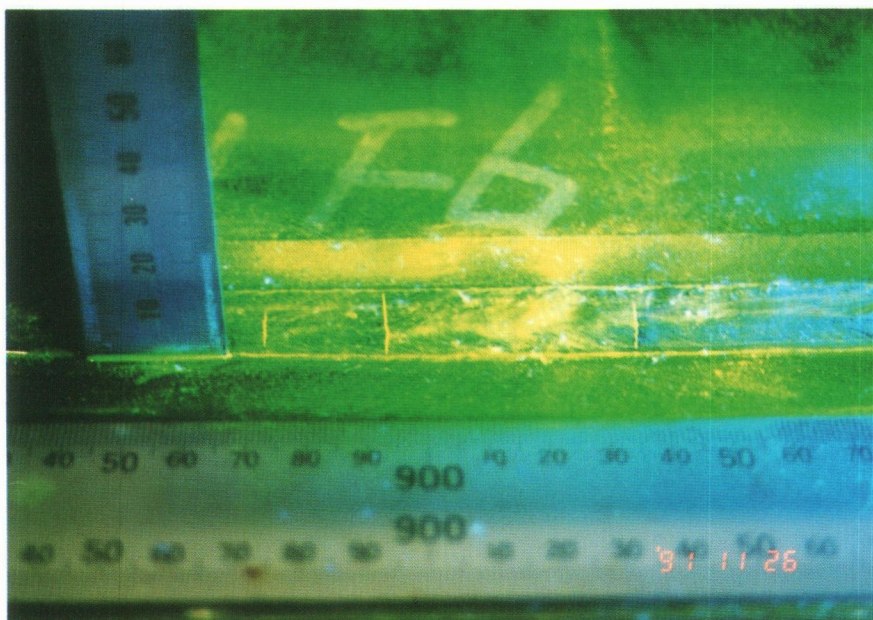
1 体目
首溶接部の
疲労亀裂

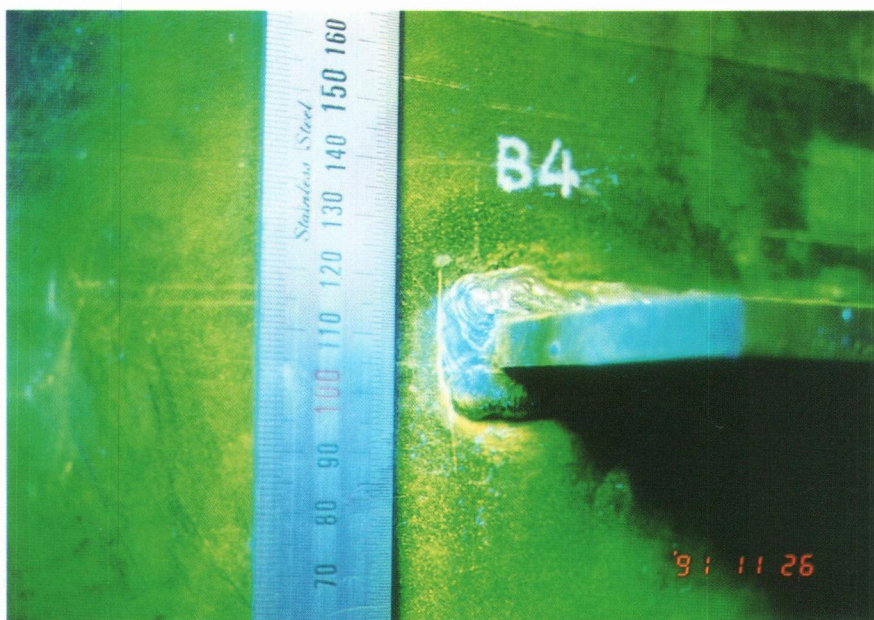
1 体目
G4 ガセットの
疲労亀裂

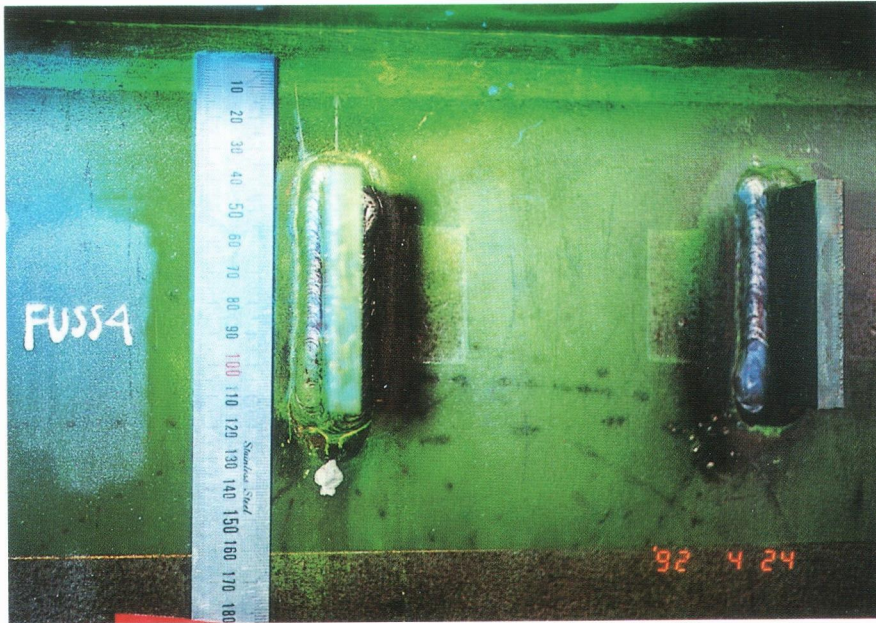
3 体目
 垂直補剛材の
 疲労亀裂

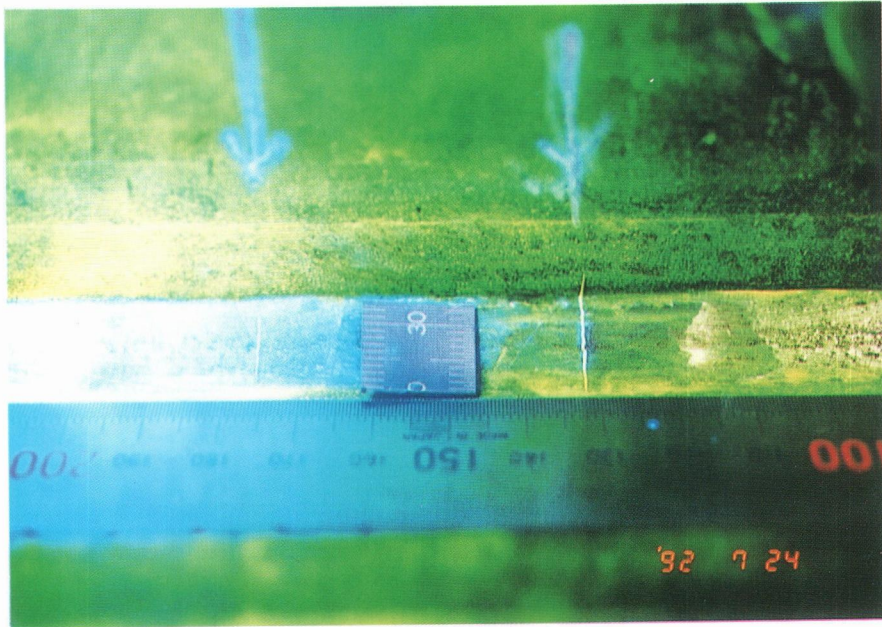
4 体目
首溶接部の
疲労亀裂

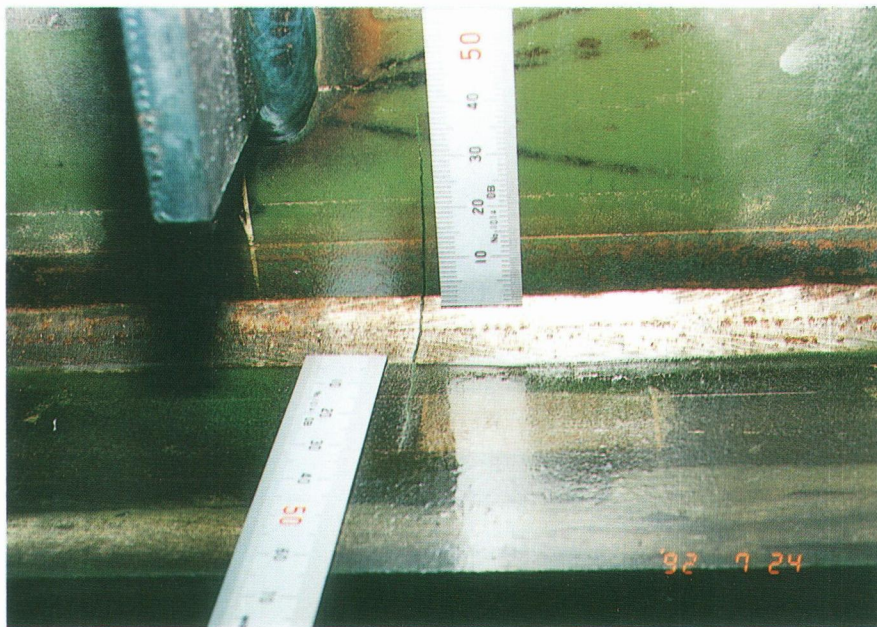
4 体目
首溶接部の
疲労亀裂

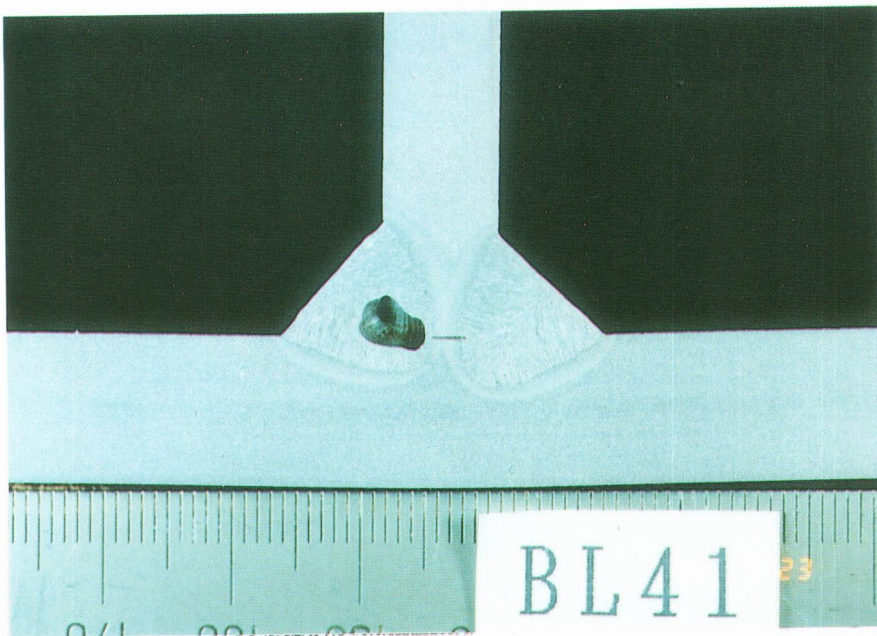
4 体目
首溶接部の
ブローホール
のマクロ写真

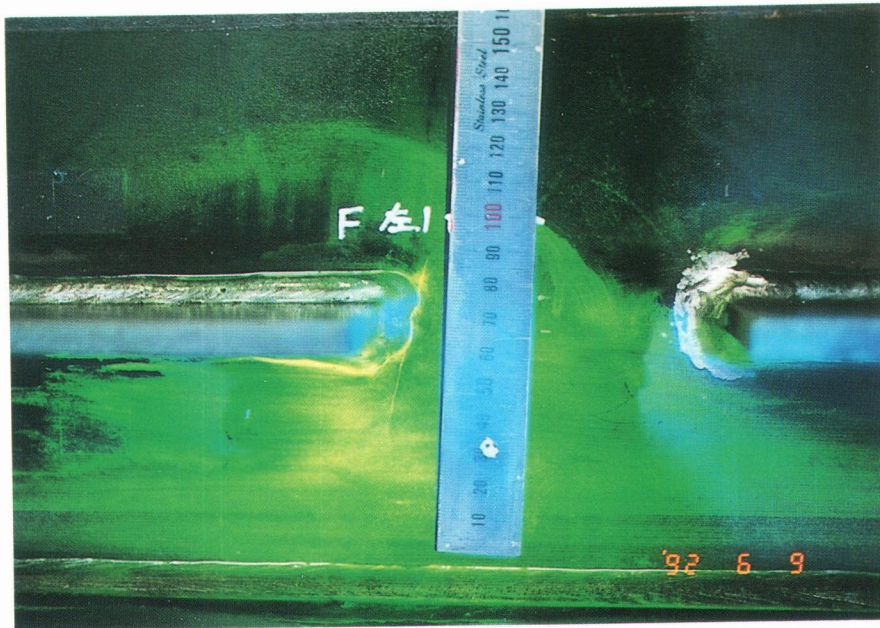
4 体目
G 1 ガセットの
疲労亀裂

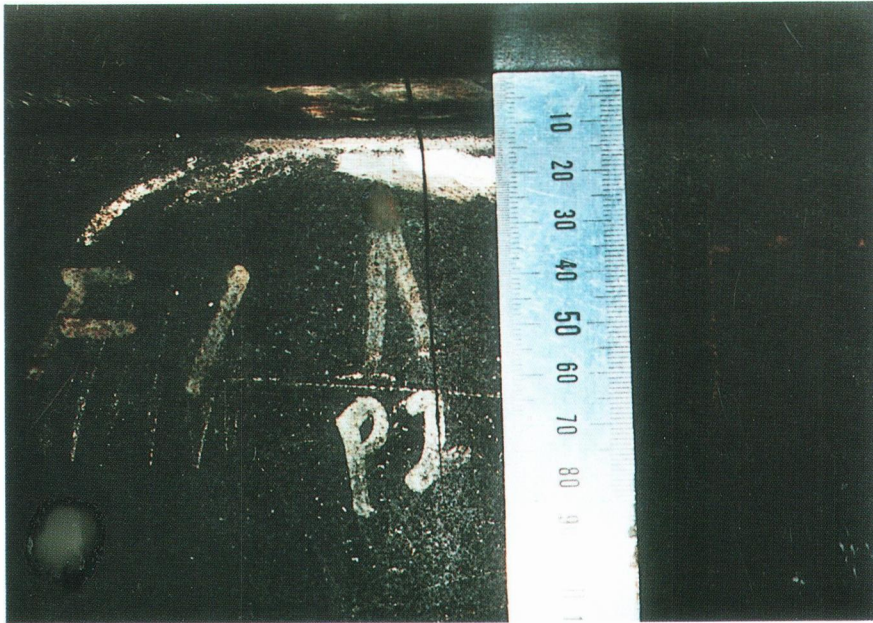
2 体目
首溶接部の
疲労亀裂

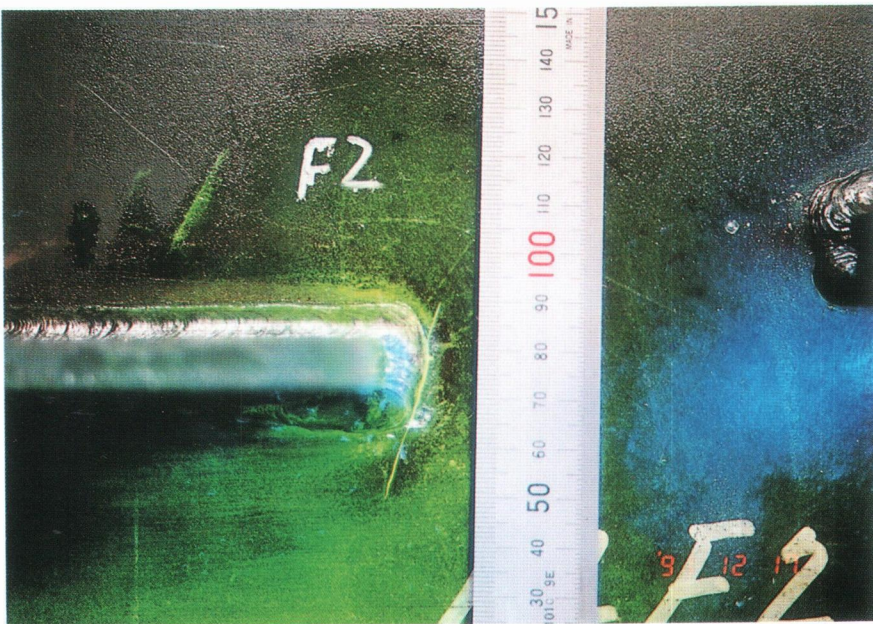
2 体目
G1 ガセットの
疲労亀裂

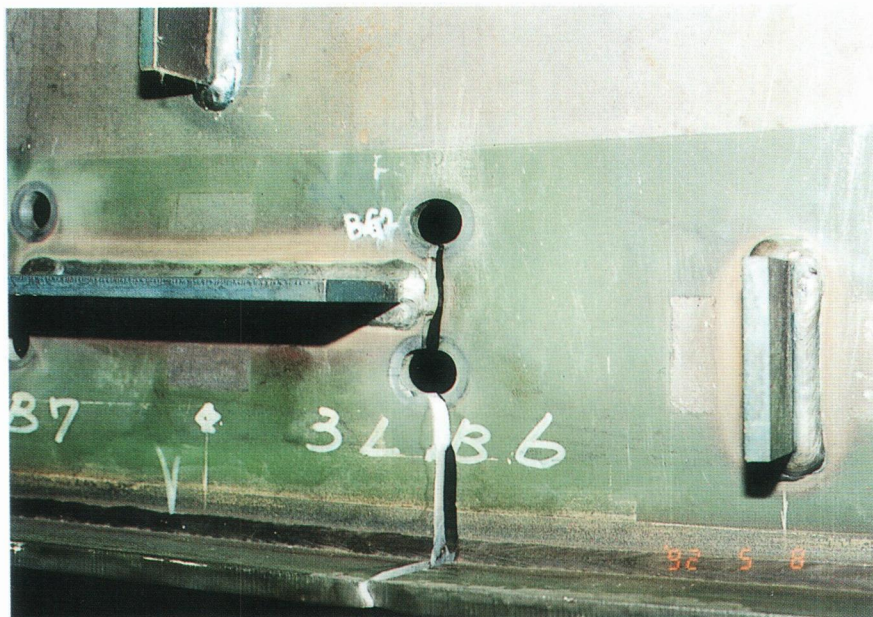
3 体目
首溶接部の
疲労亀裂

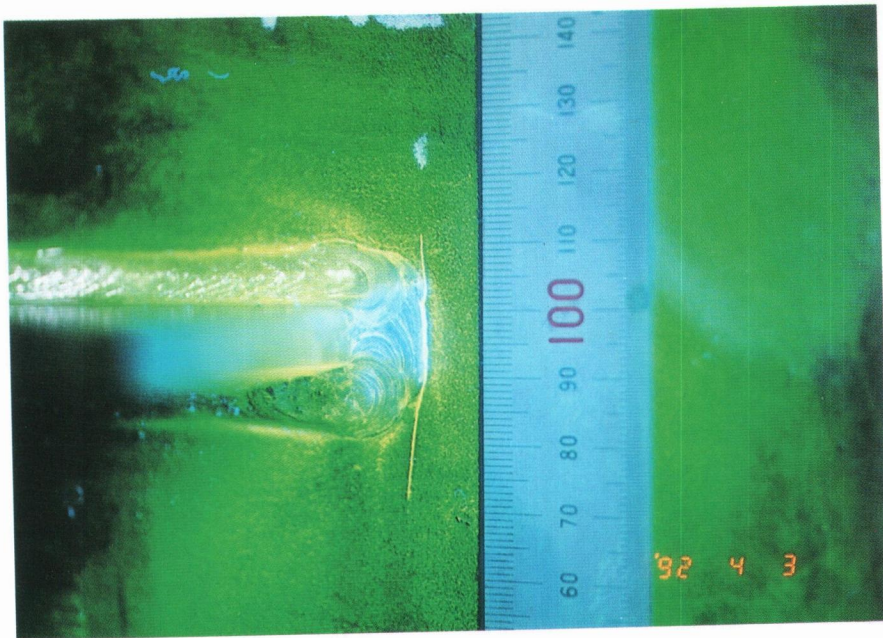
3 体目
G 2 ガセットの
疲労亀裂

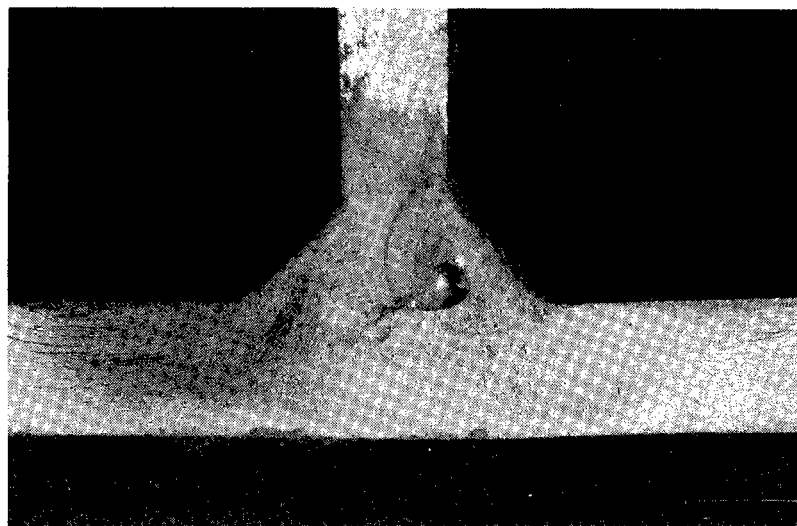
№ 4 試験体のビーチマーク

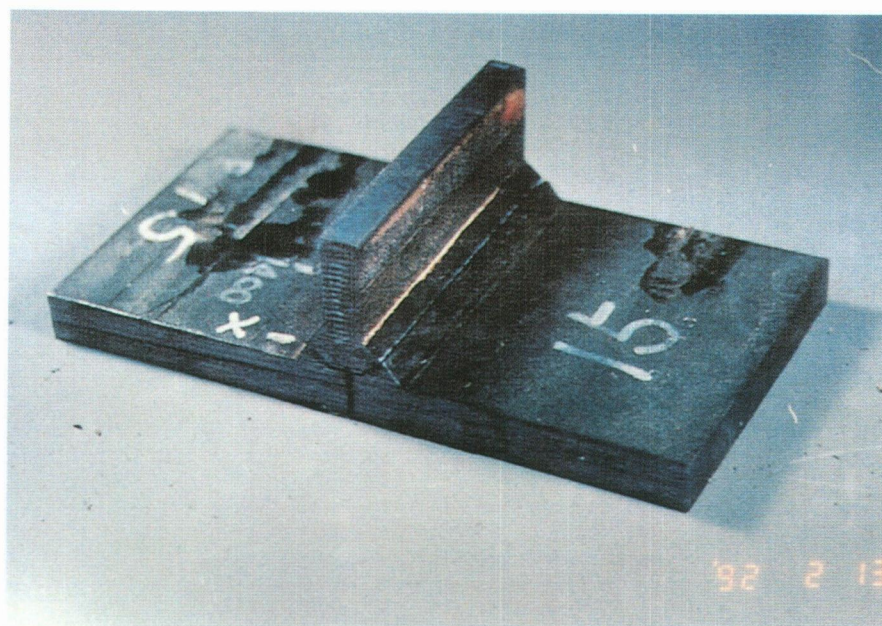
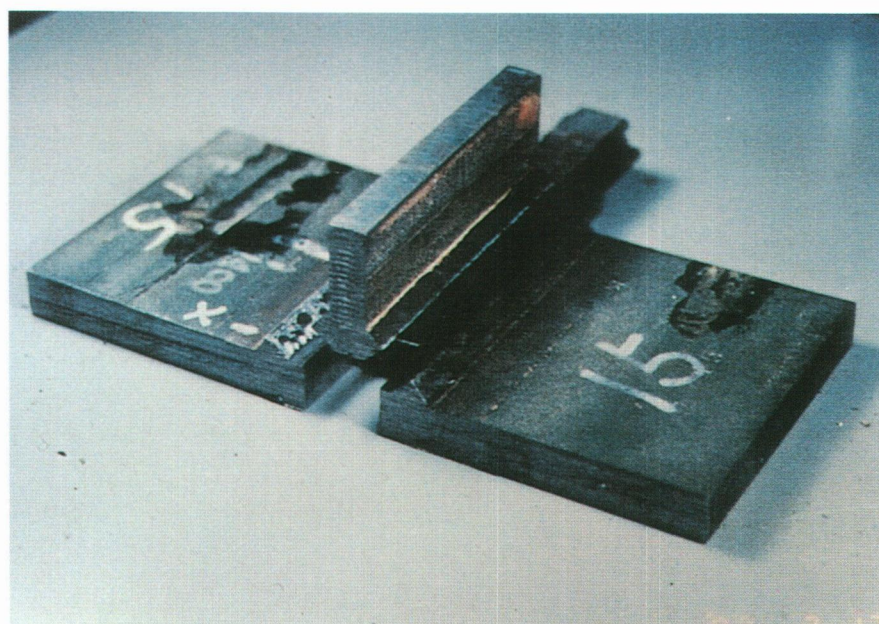
写真1 露呈した首溶接部

写真2に露呈した溶接部の例を示す。ブローホールはルート部を起点に多数発生しており、いくつかのブローホールからは、疲労亀裂が発生している。さらに詳細に見ると、疲労亀裂はブローホールの頂部より発生していることがわかる。他のいずれの場合においても同様に疲労亀裂の起点は、ブローホールの頂部であった。これまでに行なわれたブローホールを含む部分溶込み溶接部の疲労試験では、疲労亀裂はブローホールの側壁から生じることが多いとされており、ここでの結果はこれと異なる。
