鋼橋維持管理技術者の
トレーニングマニュアル

Ⅴ. 対策工法編

対策工法の選定編 目 次

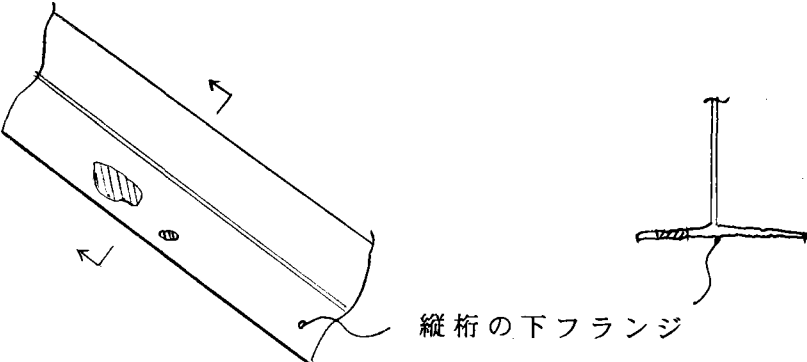
損傷名	① 床組（横桁、縦桁）下フランジの腐食
損傷の概要	<p>昭和37年竣工の利根川河口部を横断する5径間連続トラス橋の床組の下フランジ側に腐食（欠食もあり）がみられる。</p>

<p style="text-align: right;">縦桁の下フランジ</p>
原因の推定	<p>本橋は太平洋に近い河口部という立地条件のため塩害による腐食が進行したためとみられる。 本橋施工時には重防食塗装という考え方が確立されていなかったようだ。</p>
補修方法	<p>腐食による曲げ剛性の低下をアップするために、ウェブ下端近傍に補強材（山形鋼）を取り付けた。 取り付け方法は、供用中の振動に対する信頼性及び腐食面の凹凸に対処するため、溶接ではなく高力ボルトによる現場摩擦接合としている。</p>

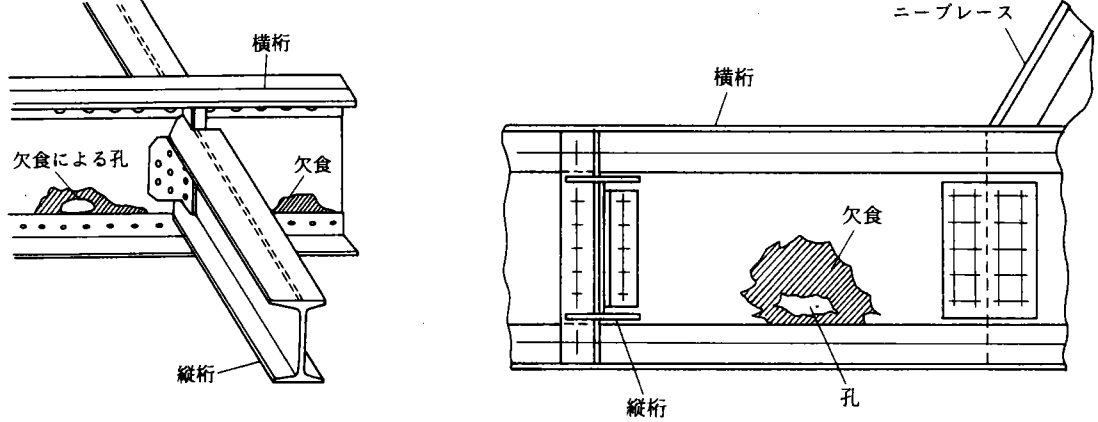
損傷名	② 横桁腹板の腐食	
損傷の概要	<p>道路橋の横桁（特に桁端部）の腹板下端（下フランジ側）に腐食が多くみられる。中には孔の明いている例もみられる。</p> <p>鉄道橋においても開床式の下路プレートガーダーや上・下路トラスの横桁腹板は腐食が進み、断面欠損に至っていることが多い。</p>

原因の推定	<p>道路橋桁端部は路面に伸縮装置が設置されており、雨水等による漏水の為に腐食が進んでしまう。桁端部は狭隘な部分であり維持管理や点検がしにくいいため発見が遅れるようである。</p> <p>鉄道橋においては、過去の列車汚物等によって腐食が進んだようだ。</p>	
補修方法	<ol style="list-style-type: none"> 腐食が進んでいても、耐力上問題のない場合には腐食部の錆落としを行い防食或いは重防食塗装を行う。 腐食が一部分ではあるが耐力上問題のある場合や欠食により孔があいている場合は、腐食部をガス切断し、あて板（母材と同材・同厚）をあて高力ボルトで補修する。 腐食が全体に及んでいる場合は、新材（リベット構造の場合はフランジ山形鋼も含）に取り替えることを検討するのがよい。

<p>あて板を行う場合の作業の流れ</p> <p>欠食部の錆落とし → 切断位置の確認 → 切断線4隅のドリルによる孔明け → ガス切断</p> <p>→ 切断端面のグラインダー仕上げ → あて板高力ボルト孔の孔明け → 切断部の中埋板施工</p> <p>→ 高力ボルトによるあて板施工 → 塗装</p>	
備考	<p>文献：鋼構造物補修・補強・改造の手引き（（財）鉄道総合技術研究所）</p>

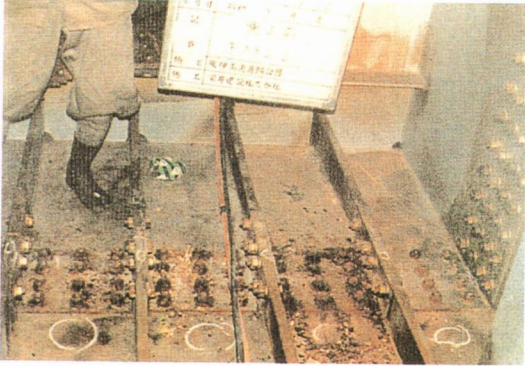
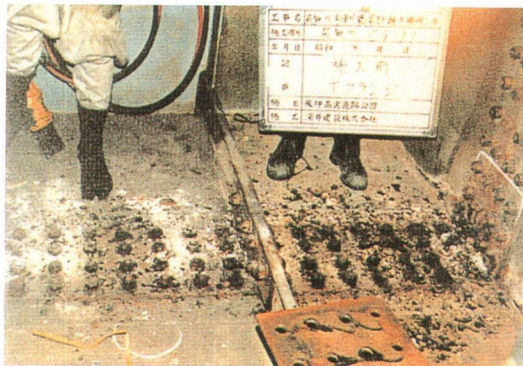
損傷の名称	①箱桁現場継手部の腐食
<p>損傷の概要</p>	<p>昭和44年11月～45年1月に架設され、架設後8年経過した3径間連続鋼床版箱桁橋の内部添接板および高力ボルトが写真4.73,4.74に示すように著しく腐食しているのが発見された。しかし、高力ボルト(F11T規格)は、かなり断面欠損を生じていたが、折損はしていなかった。</p> <div style="display: flex; justify-content: space-around;">

</div> <p style="text-align: center;">写真4.73 箱桁添接部内部の腐食 写真4.74 箱桁添接部内部の腐食</p>
<p>原因の推定</p>	<p>現場継手部の隙間から、箱桁内へ雨水が浸入し、勾配の低い箇所へ常時滞水し、腐食を進行させたものと考えられる。</p>
<p>補修方法</p>	<p>腐食のひどい下フランジ内面および下フランジの縦リブについては、添接板および高力ボルトを、腹板については高力ボルトを取り替えて、補修塗装を実施した。また、上フランジについては、塗装補修を実施した。</p> <p>添接箇所は、全体で160箇所あり、このうち添接板および高力ボルトの取替えは、それぞれ、46箇所2336本にものぼった。</p> <p>下フランジの縦リブおよび添接板の取替えは、添接板ごとに、図4.69に示す順序で、清掃、添接板の取付け、高力ボルトの締付けを実施している。</p> <p>腹板の高力ボルトの取替えは、同図(b)に示す順序で、列単位に1本ずつ取りはずして清掃、高力ボルトの締付けを実施している。</p> <div style="text-align: center;">

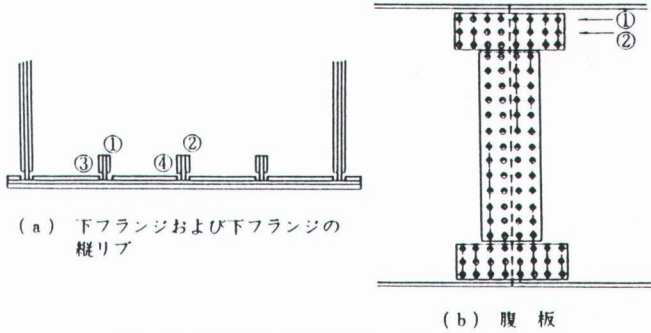
<p>(a) 下フランジおよび下フランジの縦リブ (b) 腹板</p> </div> <p style="text-align: center;">図4.69 添接板および高力ボルト取替え順序図</p>
<p>備考</p>	<p>内部の腐食環境を改善するためには、次のような方策を講ずることが必要と考えられる。</p> <ol style="list-style-type: none"> ① 雨水の浸入を防止する。 ② 浸入した雨水等をできるだけ早く排出する。 ③ 通風をよくする。 <p style="text-align: center;">文献：道路橋のメンテナンス（財団法人 阪神高速道路管理技術センター）</p>

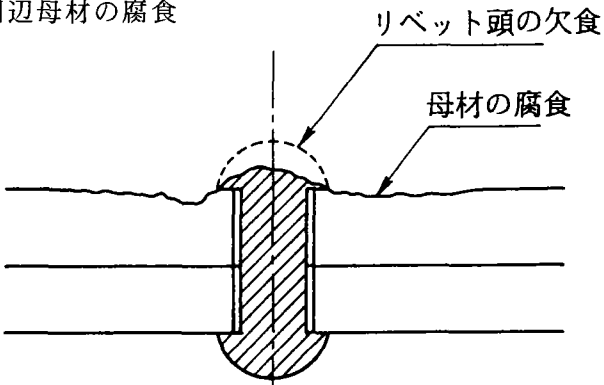
損傷名	② リベットの腐食
損傷の概要	<p>リベット頭及び周辺母材の腐食</p>

原因の推定	<p>添接部は一般に表面に凹凸があるため、ケレンが充分に出来ないことや、塗料が乗りにくい。また、鉄道橋においては枕木直下の塗装できない部分は母材と同様に断面欠損に至ることがある。</p>
補修方法	<p>リベットは支圧接合であるため、弛まない限り継手強度の低下はあまりないので、安易に高力ボルト等に替えない方がよい。その理由としては、リベットが腐食した状態下では周辺母材にも腐食による凹凸が生じているため、取り替えた母材との密着性が悪く、隙間を生じて、そこから雨水等が進入して腐食が促進されることが考えられる為である。</p> <p>従って、リベットが弛んでいない場合には、腐食部の鏝落としを行い防食或いは重防食塗装を行い腐食の進行を抑えることが望ましい。</p> <p>但し、弛んだ場合には支圧接合としての耐力が期待できないため、早急に高力ボルトや打ち込み式高力ボルトに交換するのがよい。</p> <div style="border: 1px solid black; padding: 5px; margin: 10px auto; width: fit-content;">リベットを高力ボルトに取り替えた場合</div>

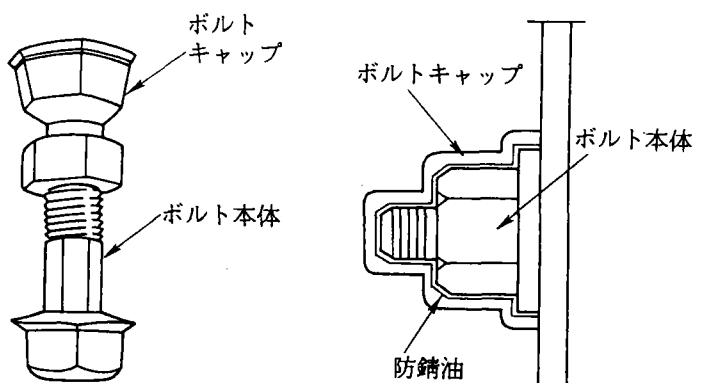
損傷名	③ ボルトの腐食	
損傷の概要	ボルト、ナットの使用部位の腐食	
原因の推定	<p>ボルトやナットの使用部位は、十分なケレンがしにくいことや、塗膜厚にムラが出来やすく塗料が十分に乗らないことから、他の部位よりも発錆が早いことが多い。この状態で長期間放置されると断面欠損を伴う腐食に至ることがある。</p> <p>特に、高力ボルトはリベットと異なりボルト頭やナットが欠食すると、所定の軸力を保持できなくなり交換しなければならなくなる。</p>	
補修方法	<ol style="list-style-type: none"> 1) ボルトキャップ（塩化ビニール製）による防食 2) 特殊な塗装（超厚膜型無溶剤エポキシ樹脂系塗料）による防食 本数が多い時はワンタッチガンによる施工が望ましい。 3) 断面欠損によりボルトが弛んだ場合には、新規のボルトナットに交換する <div style="text-align: center;">

<p>図1 ボルトキャップおよびその取付け</p> </div>	
備考	<p>文献：鋼構造物補修・補強・改造の手引き（（財）鉄道総合技術研究所）</p>

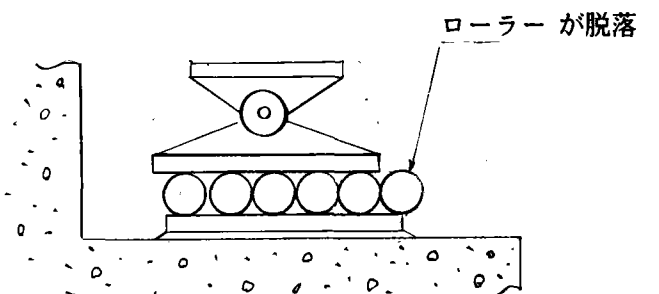
損傷の名称	① 支承ローラーの脱落
<p>損傷の概要</p>	<p>可動支承のローラーが橋軸方向に対して斜めや一部のローラーが脱落している。</p>

<p>原因の推定</p>	<ul style="list-style-type: none"> 下部工の変位に対し、可動シューの移動量が追従できず脱落してしまった 長期経年でローラーが腐食し、温度変化、たわみに追従できなかった。
<p>補修方法</p>	<ul style="list-style-type: none"> 可動シューのローラーをB. Pに取り替えた。 <pre> 仮受け ← 仮受け用に端横桁の補強 ↓ ローラーの撤去 ↓ 間隔材の取付 ← 間隔材は現場溶接で取付 ↓ B・Pのセット ↓ END </pre>

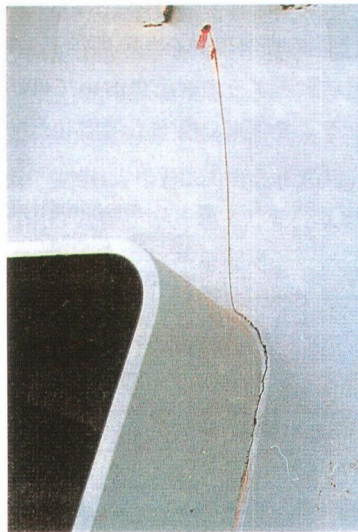
図 4.2 切欠き部のわれ発生状況

部に図 4.2 および写真 4.1~4.3 に示すようなわれが発生した。この橋梁は昭和 42 年 12 月に竣工し翌 43 年 7 月に供用され竣工後 13 年を経過している。同橋の他の桁について調査したところ、中桁 4 箇所にもすみ肉溶接部にわれが発生していた。同じ構造を有する他の 3 橋においても、すみ肉溶接部から腹板にまでわれの進行しているもの 2 箇所を含めて 12 箇所の損傷が発生していた。

磁粉探傷試験で確認されたわれは、図 4.3 に示すとおりで、溶接ビードのルート部破壊と母材部のトウ破壊が交互に発生しているような状況がうかがえる。

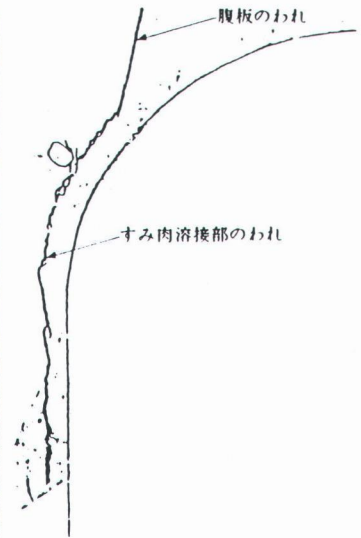
写真 4.1 腹板のわれ部先端にストップホールをあけた状況

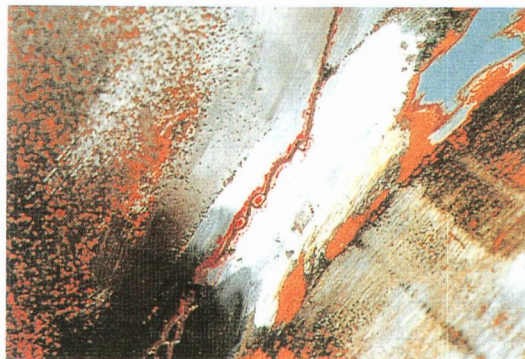
写真 4.2 腹板と下ラウンジ部のわれの状況

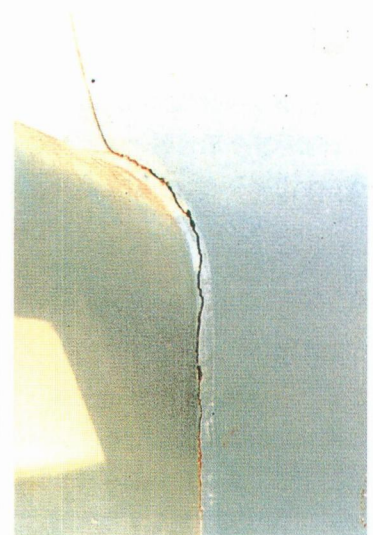
写真 4.3 損傷の状況

<p>原因の推定</p>	<p>損傷発生の原因および知見は、概略次のとおりである。</p> <p>① 発生した一連のわれは、破面観察の結果によると疲労破壊によるものと判断される。</p> <p>② 切欠き部の製作上生じたルートギャップは、最大で2.1 mmであったが、諸文献によると、この程度のルートギャップが溶接部の疲労強度を低下させる主原因とは考えられない。ただし、ルートギャップが大きいことは、スラグを巻き込みやすく、また、溶接われの発生、残留応力の増加により溶接部に応力集中を誘因する微細なピット等を発生させる可能性が高くなる。</p> <p>③ FEM 解析の結果によると、切欠き曲線法線方向直応力(下フランジと腹板を引き離そうとする局部応力)が、設計荷重時に材料強度を上回っており、これが疲労われを助長する直接原因になったと考えられる。</p> <p>④ われがフランジすみ肉溶接部にとどまっている限り、桁の全体応力は健全な状態と比較して大差はないが、われが腹板まで進展するとフランジの受け持つ力は低下し、腹板に過大応力が作用する。したがってわれが腹板に進むとかなりの速度で進展し、急速破壊現象も起こりうるので早急に補修する必要がある。</p>
<p>補修方法</p>	<p>腹板にわれが進展している部分の補修は次により実施した。</p> <p>① 腹板に発生しているわれの先端を SUMP 写真等により確認し、板厚程度の直径のストップホールをあける。</p> <p>② 1/8 支間点に補強材を添接し、死荷重を除荷するためジャッキアップする。</p> <p>③ 切欠き部を無応力に近い状態に開放してガウジングにより損傷ビードを削除した後、X 形開先をとって現場溶接する。</p> <p>④ 腹板に図 4.4 および写真 4.5 に示すように、高力ボルトにて添接板を設置する。</p> <p>⑤ 添接板は、作用せん断応力レベルを低下させるため、コーナー部両端の割込みフランジを水平、垂直ともに延長する。</p> <p>⑥ この部分の補修は、水平および垂直方向に新フランジを設けるもので、コーナー部に作用するフランジの応力を小さくするとともに、曲線フランジ部分を拘束して応力の分散を図る。</p> <div data-bbox="878 1564 1411 2041"> </div> <p>図 4.4 切欠き部の添接板の設置</p>

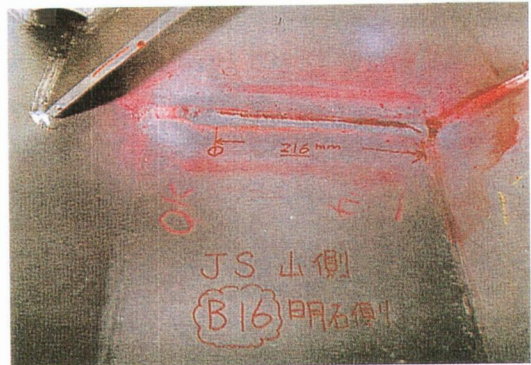
昭和59年7月に、4連の3径間連続鋼床版箱桁(支間78.0~85.5m, 幅員8.8m, 1本主桁)で、主桁の腹板と下フランジおよびダイヤフラムとの間に取り付けているコーナープレート(図4.25)の溶接部に、図4.26および写真4.20に示すようなわれが発見された。当該橋梁は、昭和43年に供用され、損傷発見までに16年が経過している。

写真4.20 われの状況

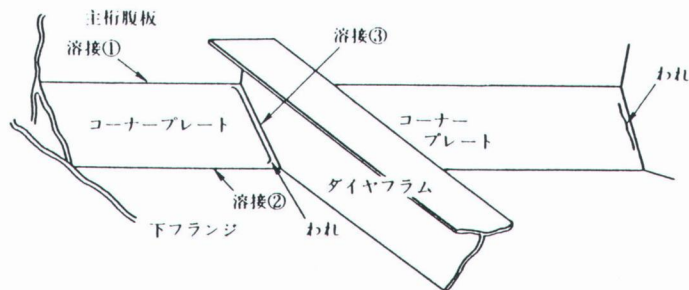
図4.26 われの状況

損傷は5304箇所中119箇所に発生しており、そのうち損傷度のひどい23箇所について調査した結果、すみ肉溶接部から下フランジにまでわれが進展しているもの3箇所を含んでいた。

損傷の原因となったコーナープレートは、本橋が当時の箱桁としては偏平な形状を有していることから、剛性保持を目的として取り付けられたものである。そのため、コーナープレートは主桁の設計断面に含まれておらず、板厚および溶接サイズ等は2次部材として設計されている。しかし、その取付け位置は下フランジ近傍であり、縁応力が大きい箇所である。しかも、ダイヤフラムとの溶接は、活荷重による曲げおよびねじり変形を拘束するため、当該溶接部に大きな応力が生ずる。このような主桁作用が、損傷の主たる要因と考えられる。

コーナープレートの取付けは、図 4.26 に示す○数字の手順で施工されたと考えられる。すなわち、コーナープレートとダイヤフラムは最後に溶接されている。そのため、コーナープレートが主桁下フランジと腹板とで拘束されているので、当該溶接線（図 4.26 の③）には、それと直角方向に拘束力が働き、鋼桁の死荷重により、中央部で最大となるような応力が発生する。この溶接による応力と前述の主桁作用による応力が重なって、損傷が生じたものと考えられる。

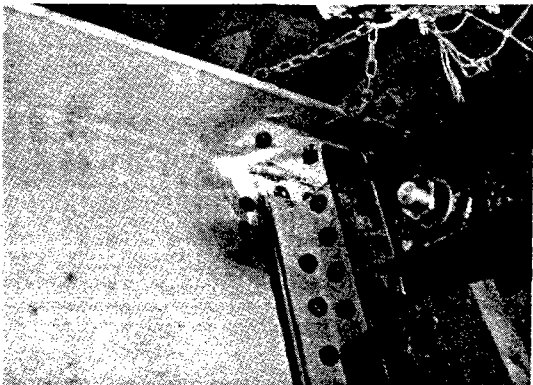
<p style="text-align: center;">鉄桁亀裂部分の状況</p>
推定原因	<p>過去に行われた本橋の防音工事施工時に耐風用に新設された転倒防止材の設計施工ミスによるものと考えられる。</p> <p>箱桁側に取付ける部分はたわみ量を吸収できるように長穴のピン構造となっていたがピンが締めすぎて結果的にはその役目を果たさず鉄桁の腹部に影響してクラックが発生した。</p>
補修方法	<ol style="list-style-type: none"> (1) 箱桁側と同様に鉄桁側もピン構造とし、筋違い材はつけないことにした。 (2) ピン径52φに対し箱桁側ピン穴径を56φとし、箱桁のたわみを吸収できる構造とした。 (3) ピンの有効グリップは締め付量+3mmとし、ナット部を細くするいわゆるローマスナット方式によってナットを強く締めた場合でもピンプレートに余裕を確保できる構造にした。 (4) 現地実測でピン穴間および高さ関係、桁の倒れなどを正確に出すと共に鉄桁側ピン取付プレートをH.Tボルト構造としてピンの位置が片寄らないようにした。 (5) クラックの補修法は最悪の場合に備え、クラック補修部に下図のように上フランジと腹板間に折曲板を高力ボルトで取付けた。

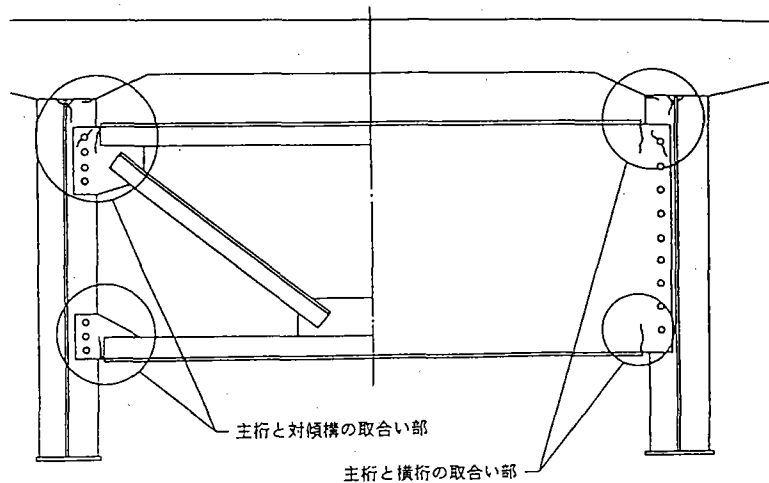
- ① 横桁の上下フランジ近傍のウェブ切り欠き部
- ② 主桁の垂直補剛材と上フランジの溶接部
- ③ 対傾構の取り付けガセットと上、下弦材の溶接部

主桁と対傾構および横桁との取合い部に発生したクラック

損傷部の補修はガウジングと現場溶接により行ない、施工時の注意事項としては、

- ① 亀裂先端にストップホールを設け、加熱による急激な亀裂の進展を防ぐ。
- ② 可能な限りの交通制限を行う。
- ③ 施工時の交通振動を抑えるために補修部近傍にベントを設ける。
- ④ 溶接部はグラインダーにより仕上げる。

補強方法としては、主桁と横桁の上フランジを連結する案と主桁ウェブ背面に控え材として垂直補剛材を追加する案が考えられるが、文献のFEM解析結果によると、前者はかなりの効果を期待できるが、後者はかえって応力の集中を拡大させる傾向があることが分かった。このため、フランジの連結を採用することとしたが、連結方法は新たな損傷を誘発させないために溶接よりも高力ボルトの方がよい。

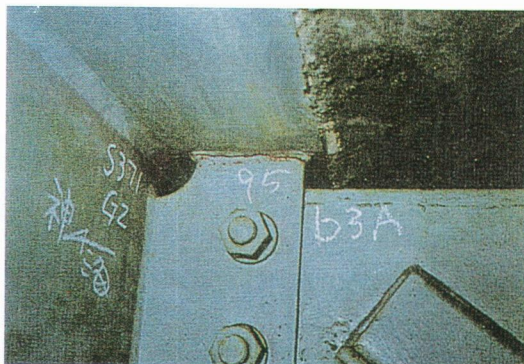
写真4.12 タイプ1の損傷

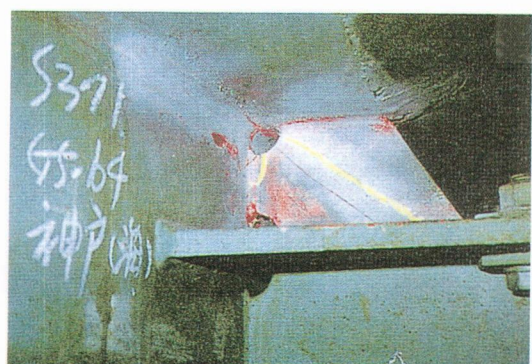
写真4.13 タイプ2の損傷

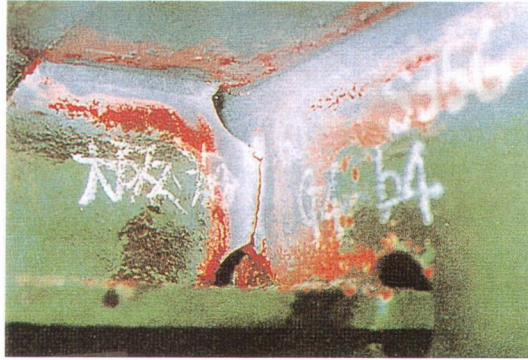
写真 4.14 タイプ3の損傷

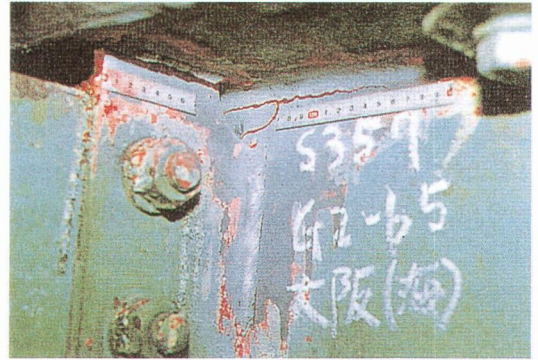
写真 4.15 タイプ4と1の損傷

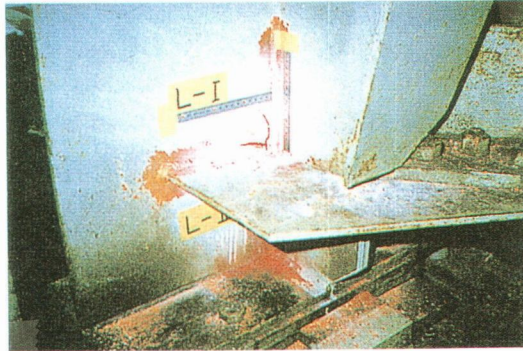
昭和58年6月に、鋼単純合成I桁の桁端部の横構と主桁腹板との取付けガセットプレートとの溶接部、およびガセットプレートが取り付け付近の支点上補剛材の溶接部に図4.14、4.16、写真4.11に示すようなわれが発見された。

写真4.11 ガセット取り付け部の損傷状況

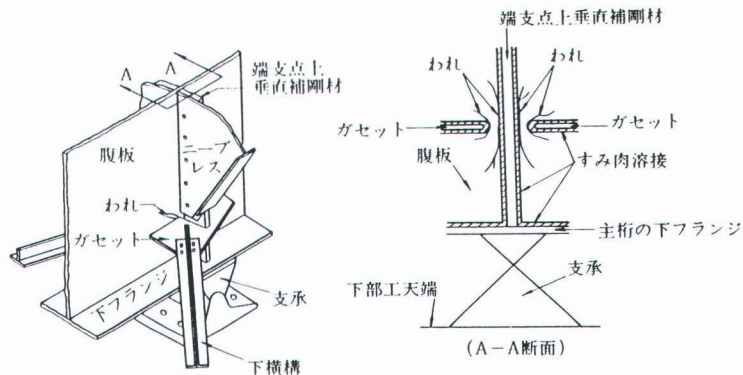
図4.16 端部ガセット部の損傷

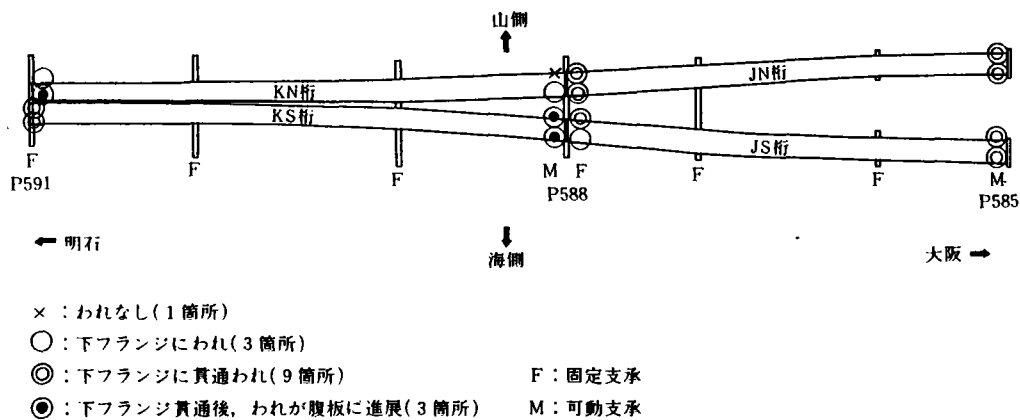
箱桁の場合（支間78.0～85.5m、幅員8.8m、1本主桁2支承）は、図4.8に示すように多くの箇所であれが生じており、われの起点は、主桁腹板直下と観察でき、支承の固定可動の区別なく生じている。このわれが主桁下フランジまで進

図4.8 われ発生状況（箱桁）

展しているものが15箇所あり、そのうち、主桁腹板まで至っているものが3箇所発見されている。

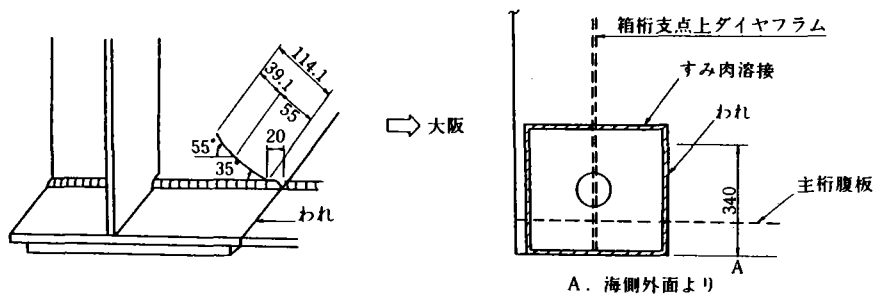
当該損傷部の浸透探傷試験（PT）結果によると、われの長さは、下フランジでは57～377mm、平均187mm、腹板の3箇所のものでは、それぞれ103mm、114mm、213mmであった（図4.9）。

図4.9 われの状況（箱桁）P591（KN桁）

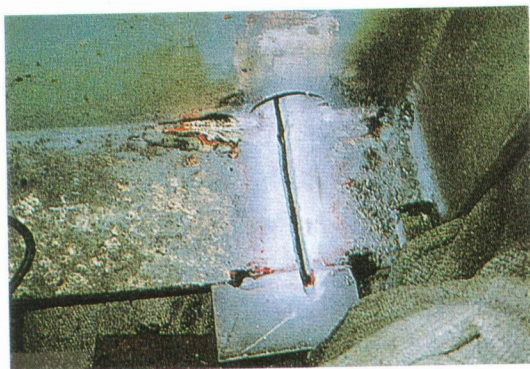
写真 4.9 V 開先加工, エンドタブの取付け (I 桁)

- ① 腹板に発生しているわれの先端を染色浸透探傷試験により確認し，ストップホール（ $\phi 16$ mm）を明ける。
- ② 支点より 1.35 m の位置で腹板に補強材を取り付け，ジャッキアップする。
- ③ 腹板のわれを補修し，ストップホールを兼ねた 50 R のスカーラップを設ける（図 4.13 “a” 部詳細参照）。
- ④ ガウジングにより，下フランジの損傷部に V 開先をとり，エンドタブ板，裏あて材を取り付け補修溶接をする（写真 4.9）。その後，下フランジ上面のビードを仕上げる。
- ⑤ 下フランジ上面の両側に補強板を溶接で取り付ける（図 4.13 A—A 矢視）。
- ⑥ 腹板のスカーラップを取った箇所に補強板を両側からあてがい，高力ボルトで取り付ける（図 4.13 “a” 部詳細および写真 4.10）。
- ⑦ 支承については，清掃後，注油して，滑動，回転機能の回復を図った。

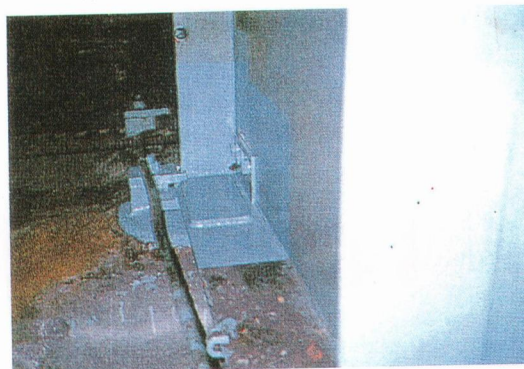
写真 4.10 補修完了 (I 桁)

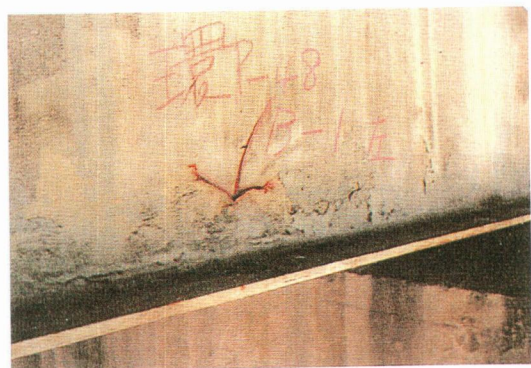
写真 4.41 箱桁外面の損傷状況

損傷部は相当にさびがでており、われはかなり前から発生したと考えられ、3方向に派生したわれの長さは65~215 mmにも達している。また、いずれのわれも箱桁内部の垂直補剛材下端部のスカールラップから進展している。

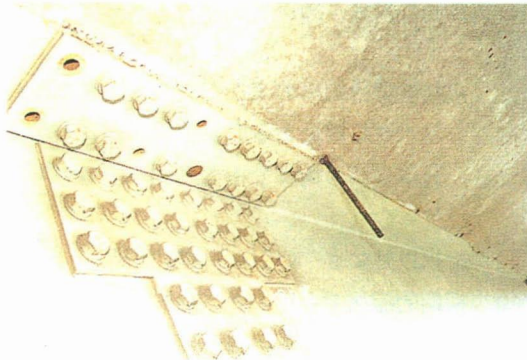
写真4.76 高力ボルトの欠落

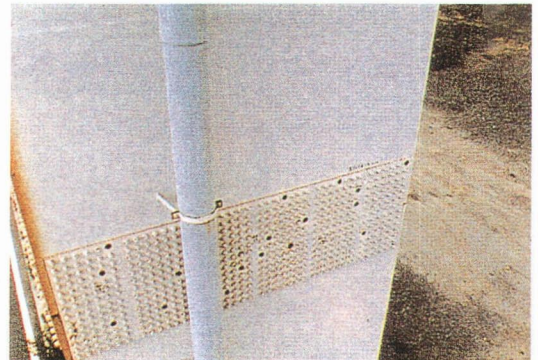
写真4.77 柱継手部の損傷の状況

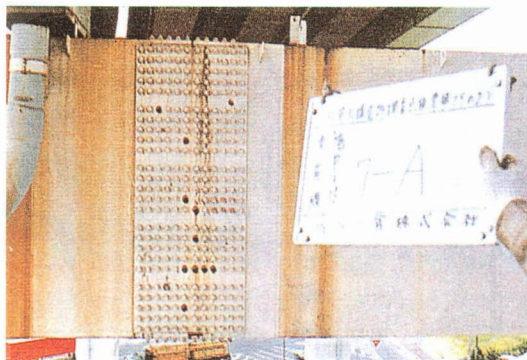
写真4.78 梁部の損傷の状況

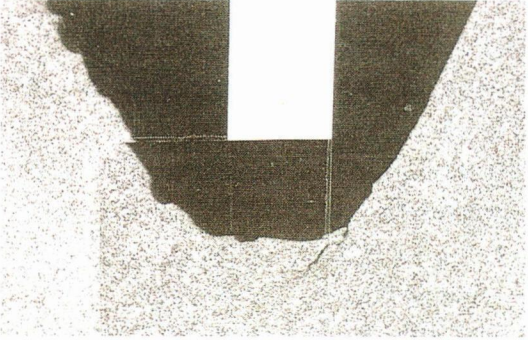
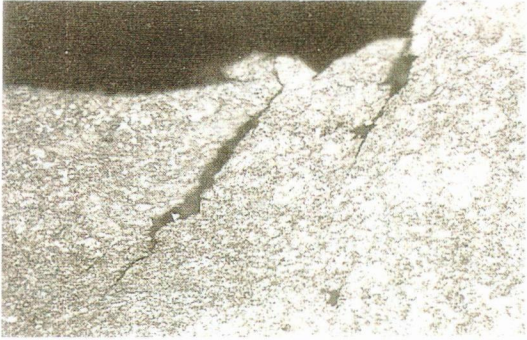
<p>原因の推定</p>	<p>高力ボルトの折損の主原因は、高強度材料特有の「遅れ破壊」である。</p> <p>遅れ破壊に対する感受性は、引張強さの大きさとそのばらつき、腐食環境、熱処理等ボルト製作工程上のばらつき等に大きく関係するといわれており、現在のところ明確なことは不明である。</p> <p>また、損傷状況でみたように、鋼製橋脚や箱桁のような閉断面部材に遅れ破壊が多いことから、閉断面部材内部の滞水や結露による腐食環境が遅れ破壊に対して影響を与えていると考えられる。湾岸地域の橋脚で損傷事例が多いのも同様の原因と思われる。</p> <p>前述したように高力ボルトには折損以外にも“ゆるみ”も多く発生しているが、経年による“ゆるみ”か、折損の初期的症状であるのか、締付け不足なのか、正確な原因は不明である。遅れ破壊による高力ボルトの損傷破面の拡大写真を写真4.80、4.81に示す。</p> <div style="display: flex; justify-content: space-around; align-items: center;">

</div> <p>写真4.80 損傷破面の拡大（軽微な腐食孔ときれつが発生したねじ谷×50）</p> <p>写真4.81 ねじ谷底部の拡大（きれつ部拡大×200）</p>
<p>補修方法</p>	<p>F13Tの事例では、取替え可能な下フランジ部、腹板部については、同程度の強度を有して靱性の高い規格の高力ボルトに取り替えた。しかし、上フランジ部の高力ボルトは床版中に埋め込まれており、取替えが困難と判断されたので、このため高力ボルトの落下により第三者に危険を及ぼすと考えられる地域については、写真4.82に示すような金網による防護ネットを設置して応急対応してきた。</p> <p>その後、調査研究を進め、高力ボルト補修要領を定めた。これによると点検により高力ボルトの損傷が発見された場合、補修範囲および補修方法の決定の資料を得るため損傷状況調査を行うこととしている。</p> <p>まず、ボルト継手に接近し、主としてたたき点検による高力ボルトのゆるみの有無、位置などを調査する。この調査によりゆるみが多く発見された場合は高力ボルトを抜き取り磁粉探傷法や超音波探傷法、残存軸力測定法等で調査する。構造物から多くの遅れ破壊が確認された場合はあわせて竣工時の書類調査を行うことにしている。</p> <p>なお原因推定調査のため必要に応じて表4.8の試験を行う。</p> <p>高力ボルトの取替え範囲の決定に当たっては、調査結果を総合的に判断し、次のような3種類に分類している。</p> <p>まず、公団における折損ボルトの発生状況を見ると、1構造物当たりの累積折損ボルトの本数が10本未満の構造物が多く、折損ボルトが10本以上確認された構造物の数は限られている。したがって損傷が発生した添接板の全高力ボルトを添接板単位で取り替えることを標準としている。</p> <p>次に、1構造物から10本以上累積折損ボルトが確認されたところでは、その後</p>

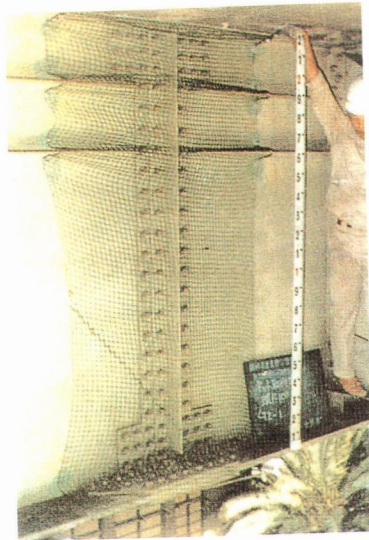
写真 4.82 落下防止ネット設置の状況

<p>補修方法</p>	<p>も継続してボルトの折損が発生した例が多い。このような場合に使用されている高力ボルトは、材質的に遅れ破壊の感受性が高いと思われる。したがって、これらの構造物に使用されている高力ボルトは、製造単位で取り替える方が望ましい。なお、ロットが不明な場合は損傷高力ボルトと同一形状の全ボルトとしている。</p> <p>また、10年以上経過した構造物で1～2本の折損またはゆるみがあり、この工区の他の構造物に損傷が確認されていない場合は、継続して遅れ破壊が発生する可能性はきわめて小さい。このような箇所では、まだ健全な高力ボルトまで取り替えることは必ずしも望ましいものではなく、損傷高力ボルトのみ取り替えることとしている。</p> <p>取替えに使用する高力ボルトは、JIS B 1186 F 10 T 規格のものとしている。F 11 T ボルトで設計された継手の継手性能を F 10 T ボルトで照査すると、許容応力度を満足する場合とそうでない場合がある。許容応力度を超過する場合であっても、超過値は高々5%程度であり、補修時にはすでに添接材が母材になじんでいて、締付け後の高力ボルト軸力は、ばらつきが少なく、かつ板のなじみによる軸力減少が少ないので、継手部全体の摩擦力の期待値が高まる。また死荷重用下で高力ボルトを取り替える場合、取替え順序を適切に選ぶことによって各高力ボルトへの摩擦伝達力が平均化される等の理由で F 10 T で補修してもよいことにしている。</p>
<p>備考</p>	<p>コンクリート部に埋め込まれた損傷ボルトの撤去方法と差込みボルトの締付け方法について実験研究を行ったところ、良好な結果が得られている。</p> <p>文献：道路橋のメンテナンス（財団法人 阪神高速道路管理技術センター）</p>

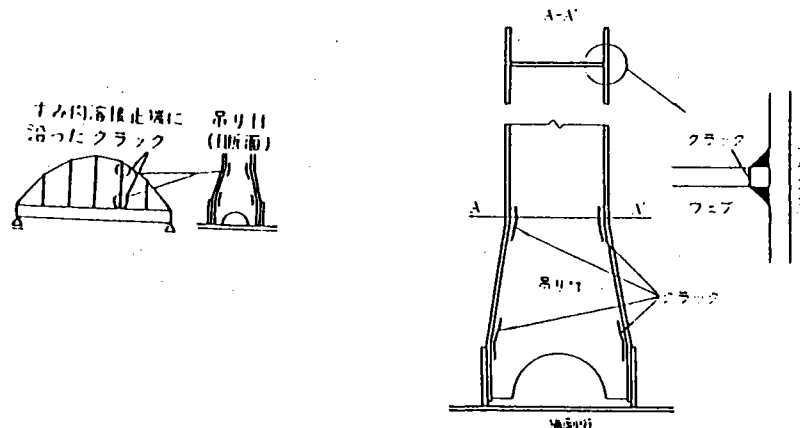
損傷の名称	①ランガー桁吊材両端の亀裂
<p>損傷の概要</p>	<p>吊材の両端付近に亀裂が生じた</p>

<p>すみ肉溶接止端に沿ったクラック</p> <p>吊り目 (断面)</p> <p>クラック</p> <p>フエブ</p> <p>吊り目</p> <p>補修前</p>
<p>原因の推定</p>	<p>ランガー桁の吊材が風により激しく振動し、吊材の両端付近の断面変化部に振動による疲労亀裂が発生した</p>
<p>補修方法</p>	<p>ケーブルにより吊材相互を連結することにより、吊材の振動を抑え、亀裂は現場溶接による補修を行った (対策の詳細. 道路構造物の損傷例. 補修例 (道路S57. 11))</p>
<p>その他</p>

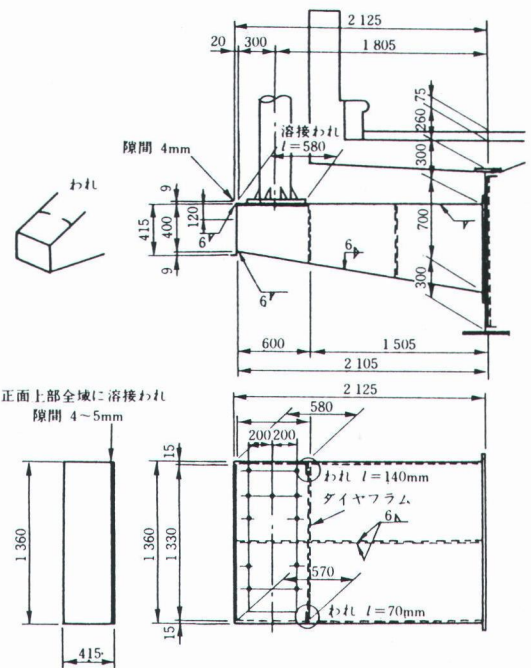
損傷部には相当のさびがみられ、われは供用後1~1.5年で生じていたと考えられる。類似構造の当該部付近のブラケットを調査した結果、ベッドプレートのない5基のうち3基にわれが発見された。

図4.49 標識柱用ブラケット損傷状況

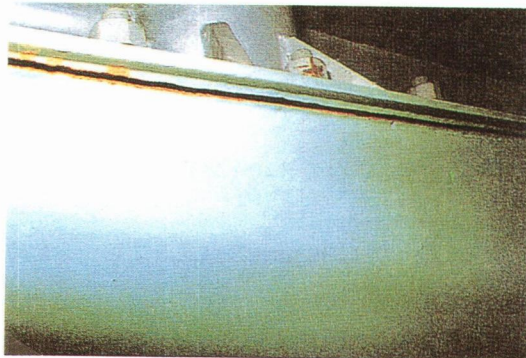
写真4.43 上フランジと腹板との溶接部のわれ

- ④ 上記①~③の理由により、損傷溶接部には過大な応力が繰返し作用した結果、疲労破壊したと考えられる。

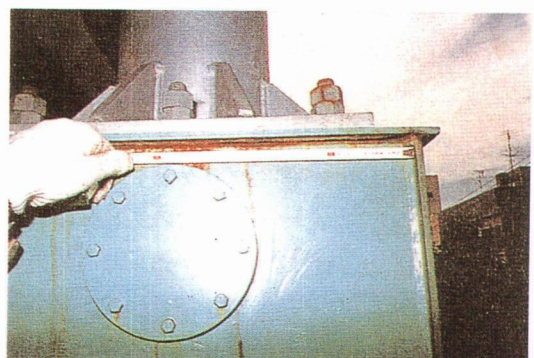
写真4.44 上フランジと化粧板との溶接部のわれ

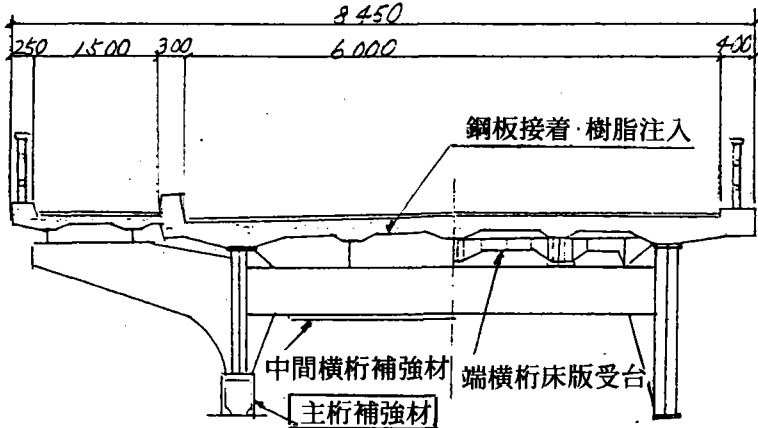
損傷の名称	①歩道添加による主桁の過応力
損傷の概要	<div style="text-align: center;"> <p>断面図</p>

</div>
推定原因	<p>歩道部拡幅に伴う主桁への過応力。</p>
補修方法	<p>主桁が許容応力をオーバーしているため右図のように下フランジに補強材を溶接接合で補強した。</p> <p>溶接は夜間、全面通行止とし、橋体の振動による溶接への悪影響を与えないよう注意し施工した。</p> <p>また補強材同志の継手は現場施工管理面を考慮、溶接構造にするよりも、H. T. Bの方がいいと判断し、H. T. B継手とした。</p> <div style="text-align: right;">

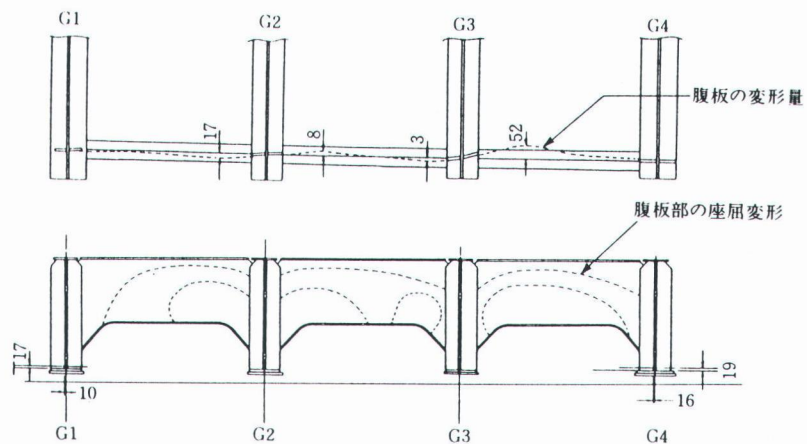
単純鋼I桁(4本主桁)の端横桁の腹板が、図4.32および写真4.25に示すように座屈していた。損傷箇所の概要は以下のとおりである。

図4.32 端横桁の面外変位の状況

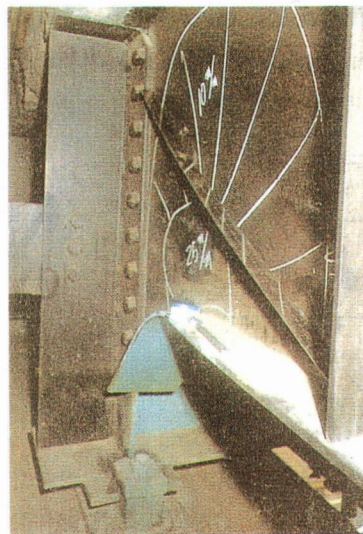
写真4.25 損傷の状況(横桁の座屈)

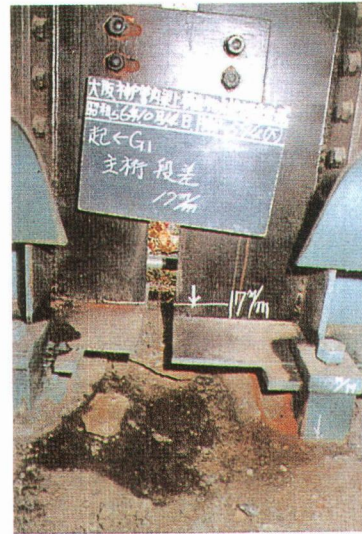
① G1およびG4桁の可動支承は、それぞれ17mm、19mm沈下していた(写真4.26)。

写真4.26 損傷の状況(支承沈下17mm)

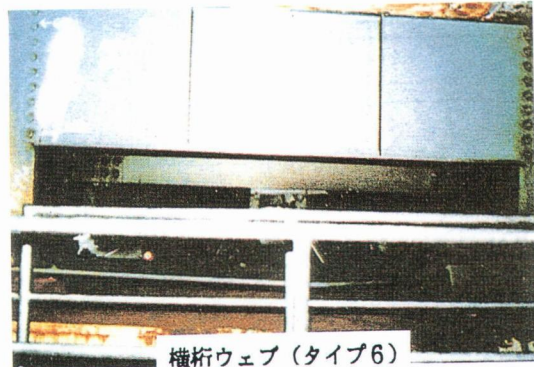
3径間連続鋼I桁橋の一部の橋横桁腹板(G5-G6間)に、写真4.27、4.28に示すような長さ530mmのわれが発見された。また、G5桁の支承は図4.34に示すように7mm沈下し、G6桁の支承ではサイドブロックの2本の取付けボルトにゆるみが見られた。

写真4.27 端横桁の損傷状況

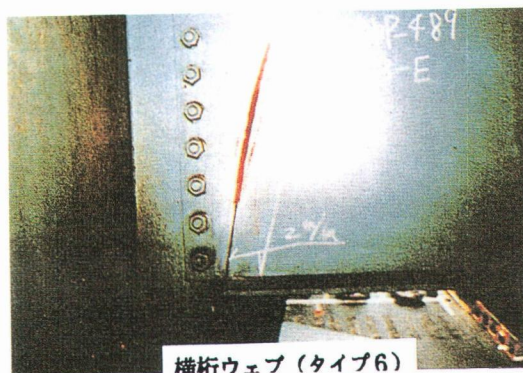
写真4.28 端横桁の損傷状況

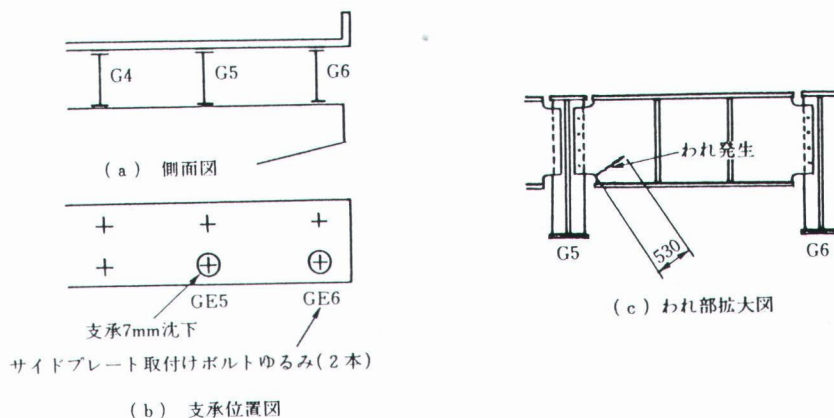
図4.34 横桁腹板に生じたわれの状況

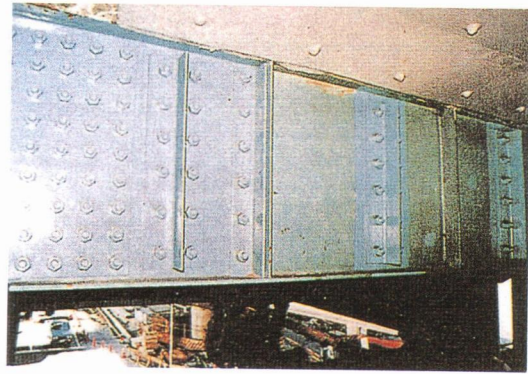
写真 4.30 端横桁の補修状況

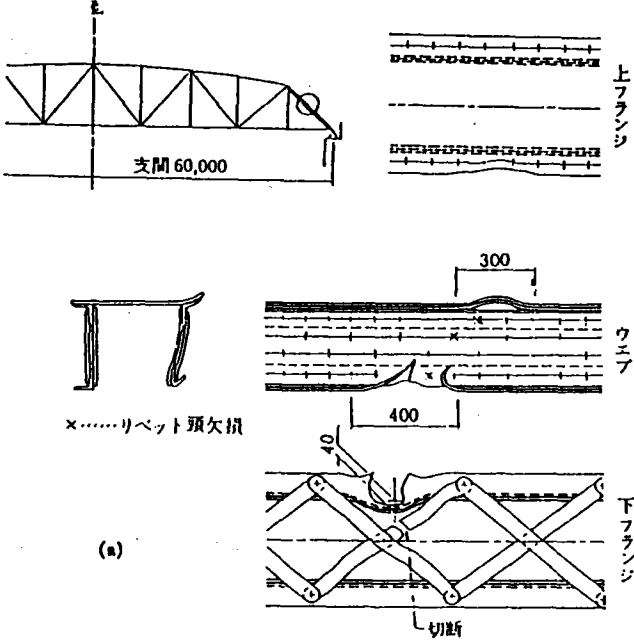
損傷の名称	③ 下路トラス端柱の局所的な損傷
<p>損傷の概要</p>	<p>トラス端柱の局所的な損傷</p> <p>レーシングバー、下フランジ腹板及び上フランジに局所的な曲がり亀裂が生じた。</p>

<p>原因の推定</p>	<p>トラス端柱に自動車が衝突したことによる。</p>
<p>補修方法</p>	<ul style="list-style-type: none"> ・部材で曲がり、変形の生じたものは出来る限り加熱矯正法により平滑にする。 ・亀裂の生じた部材は、平滑にした後に亀裂部を開先加工し溶接する。この場合溶接ビードはグラインダー仕上げをする。 ・変形、曲がり及び亀裂の生じた部材は、補強板を溶接で取り付ける。 ・切断、又は弛緩したリベットは高力ボルトに取り替える。
<p>その他</p>	<ul style="list-style-type: none"> ・支承部の点検も必要

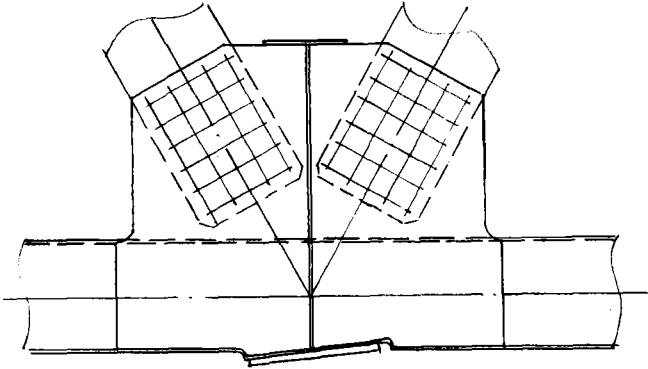
損傷名	④ 下弦材（中間支点部）の下フランジの座屈
損傷の概要	<p>4径間連続トラスの中間支点部下弦材下フランジがソールプレート端部にて座屈した。</p>

原因の推定	<p>橋軸方向の大きな地震時水平力の偏心曲げにより座屈したと思われる。</p>
補修方法	<p>既設部材の補修・取り替えは不可能と思われたため、新設材を下フランジ及びウェブに溶接により補強した。</p>

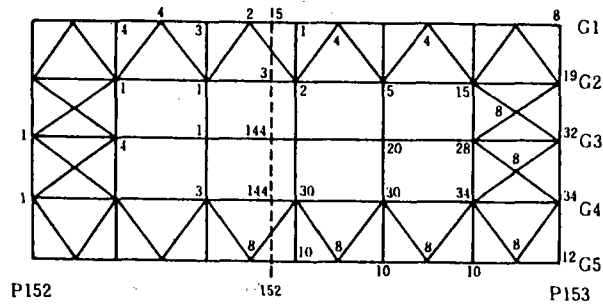
図 4.83 ボルトゆるみ本数 (数字が格点でのゆるみ本数)

問題になるのはジャッキアップ、ダウンによる損傷桁、隣接桁の応力度の変化であるが、格子解析によってその影響度を求め、損傷により再配分された死荷重応力度を改善するように突上げ力を定めた。とくに、損傷部分切断後の主桁のコーナー部は、ジャッキアップ時に応力集中が見込まれるため、補強を行った。また、突上げ時の床版には 20 kg/cm^2 程度の引張応力度が発生すると計算されたが、一時的な荷重でありとくに問題ないものと判断した。計算の結果、2点でそれぞれ 30 t ずつ突き上げることにより、損傷下で再配分された死荷重応力度の改善が図れ、主桁に作用する応力度を通常の許容応力度以内にする事ができた。

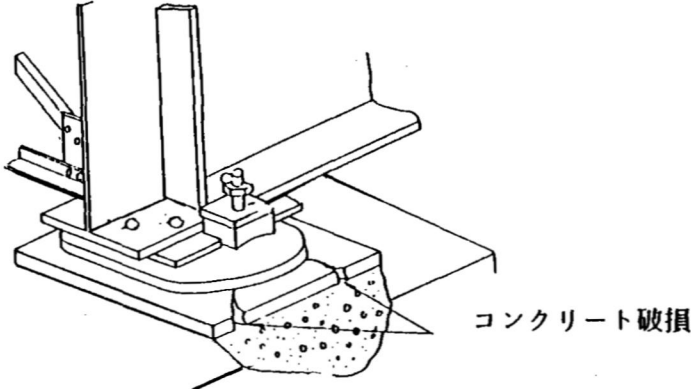
<p>損傷の名称</p>	<p>① 沓座モルタルの破損</p>
<p>損傷の概要</p>	<p>沓座モルタルが破損している</p>

<p>原因の推定</p>	<ul style="list-style-type: none"> ・ 沓座モルタルの施工不良 ・ 繰り返し荷重による材料の劣化 ・ コンクリートの凍結融解等
<p>補修方法</p>	<p>沓座補修の施工要領例 施工は、以下の順序で行われた。</p> <ol style="list-style-type: none"> (1) 仮受け 樹脂ライナー、樹脂スペーサー、油圧ジャッキ等で主桁を仮受け (2) 既設沓座コンクリートの撤去 劣化、損傷したコンクリートのはつり、除去 (3) 打設面の清掃と養生 打設面のはつり片、塵埃等の除去と防護シート養生 (4) 型枠設置 面積が広い場合の補強鉄筋の設置 所定の寸法に合わせた型枠の設置 沓座面端部、各部の面取り (5) 骨材充填と型枠のシール 接着剤用乾燥粗骨材の沓座面までの密な充填 型枠の継目等の急結材のシール (6) 注入モルタルの混合 主剤 硬化剤 充填材 促進剤 混 合 混 合 (7) 沓座モルタルの注入 圧入等によるモルタルの注入充填 沓のベースプレート底面から上10mm以下、モルタル硬化前に珪砂の散布 (8) 養生 0℃で4時間以上、30℃で1.5時間以上、型枠を取り外さない (9) 完成 型枠の取り外し、仕上げ、清掃と仮受けの撤去 <p>注) 促進剤の添加量は施工温度によって調節するが、添加しなければ固まらない</p>
<p>その他</p>

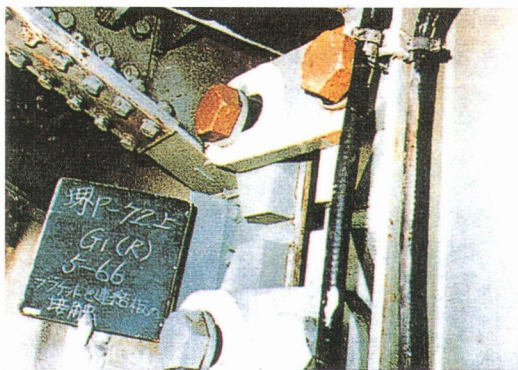
写真 4.93 連結板とブラケットの接触

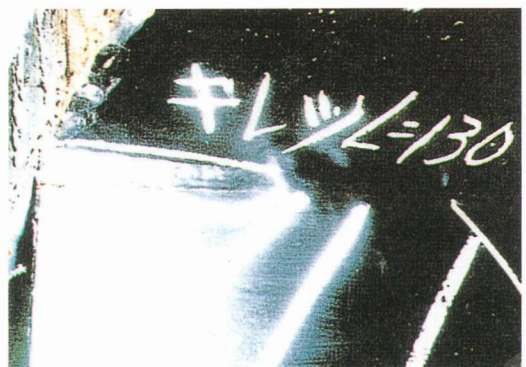
写真 4.98 連結板接触による溶接部のわれ

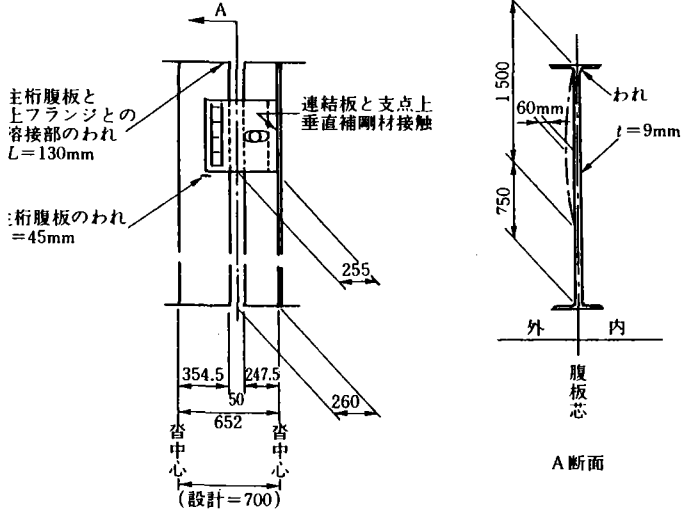
<p>図4.78 古いタイプの耐震連結装置の損傷状況</p> <p>であるが、連結板が支点上補剛材に接触し、移動および回転を拘束したため、主桁の腹板とフランジとの溶接部および主桁腹板補強板取付け溶接部にわれが生じている。また、移動が拘束されたため、あるいは補強板取付け時の溶接ひずみのため、図に示すように主桁腹板にはらみだしが見られる。</p> <p>このような高力ボルトを使用した落橋防止装置では、ボルトを締めすぎ、移動・回転機能を拘束している事例も多い。</p>
<p>原因の推定</p>	<p>耐震連結装置は、建設時に設置される場合と、既設の桁に取り付けられる場合があるが、いずれの場合にも、それまでの工程の誤差が落橋防止装置の製作、取付けに反映されていないことが原因と考えられる。すなわち、落橋防止装置の設置位置は、下部工の施工誤差、上部工の製作誤差および支承を含む上部工の架設誤差が集約するところである。したがって、これらの誤差を考慮して、落橋防止装置の設計、施工を行うべきであるのに、設計図どおりの落橋防止装置を取り付けたために、他の部材と接触し、上記のような損傷を発生させたと考えられる。</p> <p>また、落橋防止装置、鋼桁端部ならびに伸縮装置受け桁設計図が、それぞれ別図になっていて、設計時に取合い関係の検討が不十分なために損傷をひき起こす事例も多い。</p>
<p>補修方法</p>	<p>落橋防止装置の損傷の補修は、損傷の種類によって、次のように実施した。</p> <ol style="list-style-type: none"> ① 連結板、補強板等の板同士が接触して移動を拘束している場合は、板相互間にテフロン板などを挿入し移動が円滑となるようにした。 ② 連結板と他の部材とがせって、移動や回転機能を拘束している事例のうち、厚板あるいは高強度の連結板を用いれば解決できるものについては、新しい
