鋼橋技術研究会

阪神・淡路大震災被害調査研究部会

第1分科会 報告書

[阪神高速道路3号神戸線]

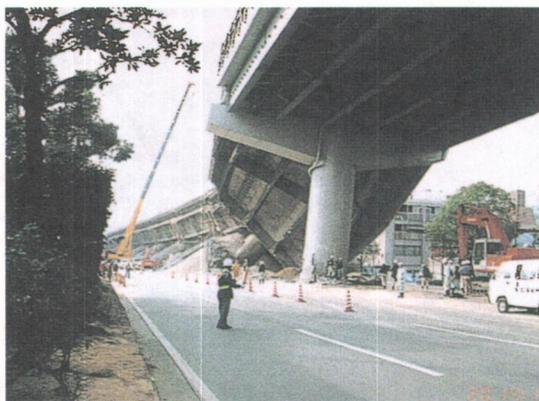
橋長635m、18径間のプレストレストコンクリート橋（ピルツ構造）の橋脚17基が、ほぼ柱中間部でせん断破壊し、上部構造が北側（山側）に倒壊した（写真1.1.1）。

写真1.1.1 ピルツ橋の倒壊

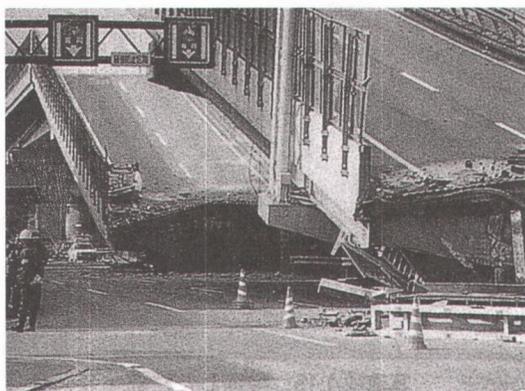
鋼単純桁2連（支間長40, 30m）の掛け違い橋脚1基が、橋軸方向柱中間部および基部でせん断破壊し、3つに分断崩壊した結果、単純桁2径間が落下した（写真1.1.2）。

写真1.1.2 落橋した橋梁

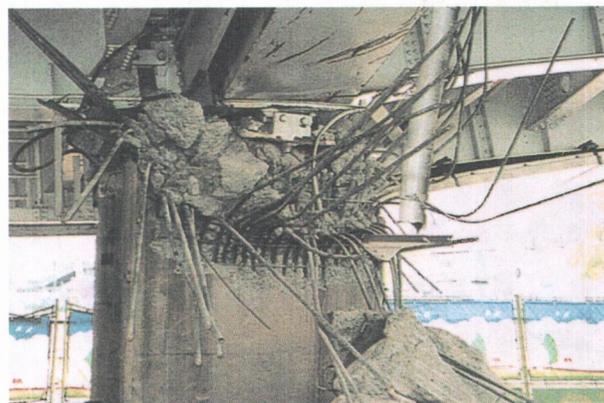
国道2号線の上にある橋長686m、24径間の鋼I桁橋のRC矩形単柱橋脚がその基部でせん断破壊し、3径間6連、単純2連のうち、3連が落橋、5連の桁に座屈等の損傷が見られた（写真1.1.4）。

写真1.1.4 橋脚の倒壊

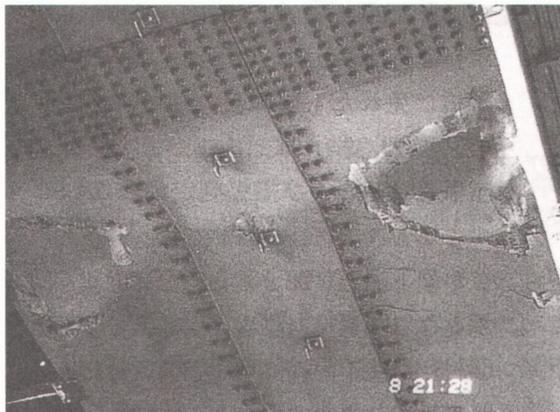
JR鷹取駅西側に位置する3径間連続鋼箱桁橋の1点固定形式のRCラーメン橋脚のせん断破壊に伴う損傷沈下により、連続桁主桁の下フランジと腹板に座屈が発生した（写真1.1.5）。

写真1.1.5 主桁の座屈

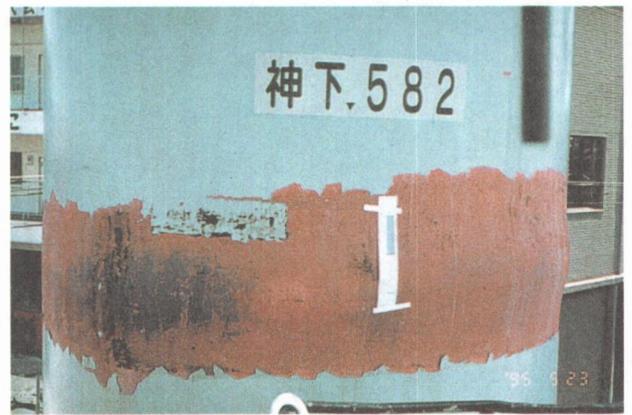
写真1.1.6 円形鋼製橋脚の全周座屈

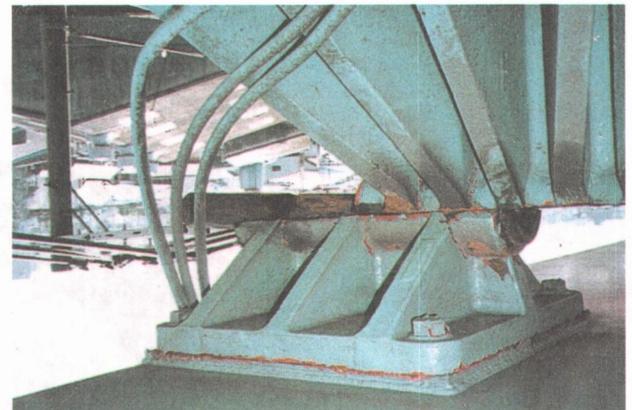
写真1.1.7 支承の損傷

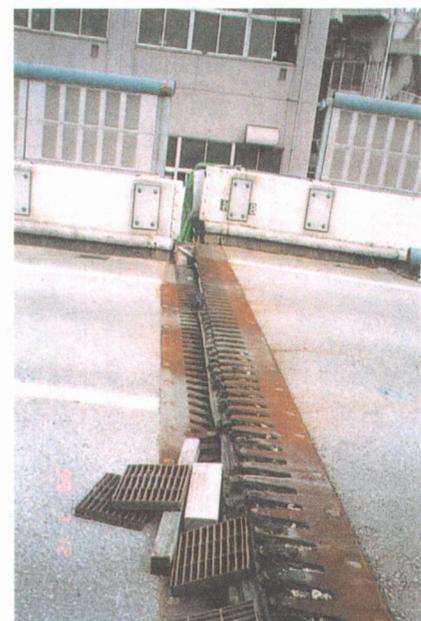
写真1.1.8 伸縮装置の損傷

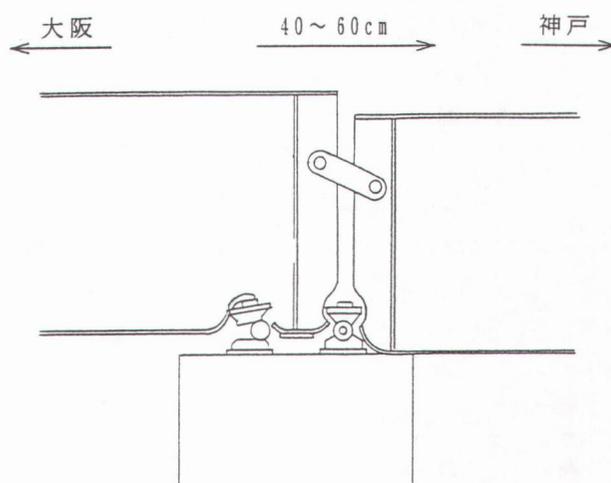
図 2.2.2 箱桁の被災概念図

主桁がセットボルトの破断により支承から逸脱し、全ての箱桁が神戸方向に約 40～60cm 程度移動した。その結果、神戸側の支承が桁と桁の遊間部分に食い込む形ではさまった。大阪側の支承は下フランジに食い込み、下フランジの座屈あるいは破断、支点上ダイヤフラムの座屈が生じた。

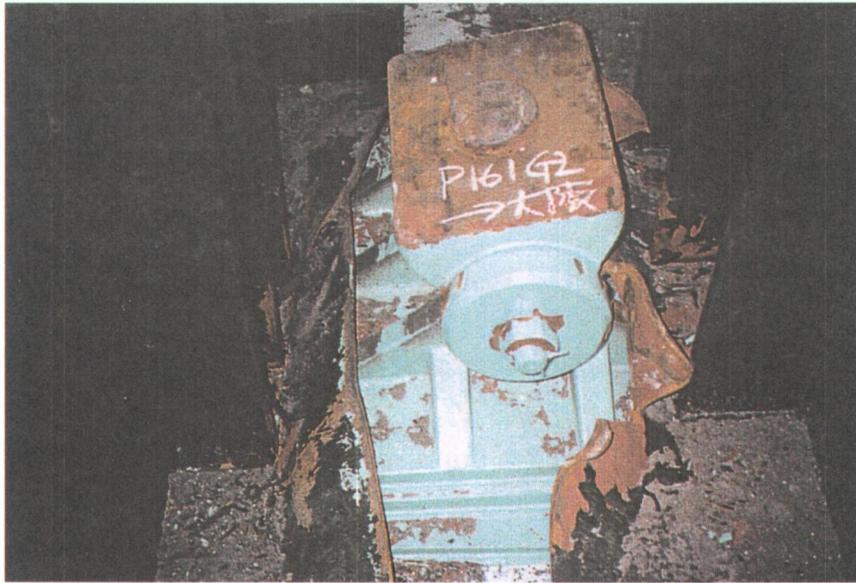
写真 2. 2. 1 西上 P-161

セットボルトの破断により主桁が神戸方向に 50cm 移動。
支承が遊間にはさまっている。

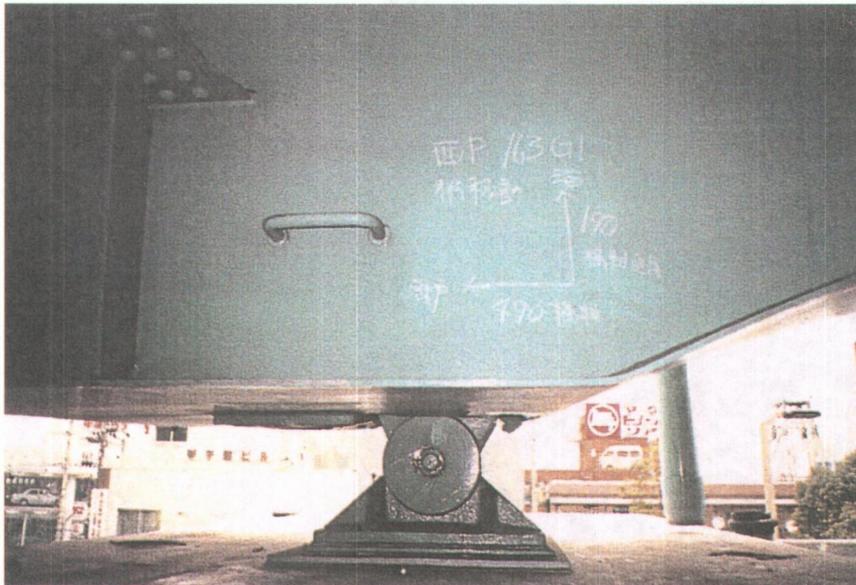
写真 2. 2. 2 西上 P-163

中間支点の支承のセットボルトの破断により、主桁が神戸方向に 49cm 移動。
支承が下フランジにめり込んでいる。

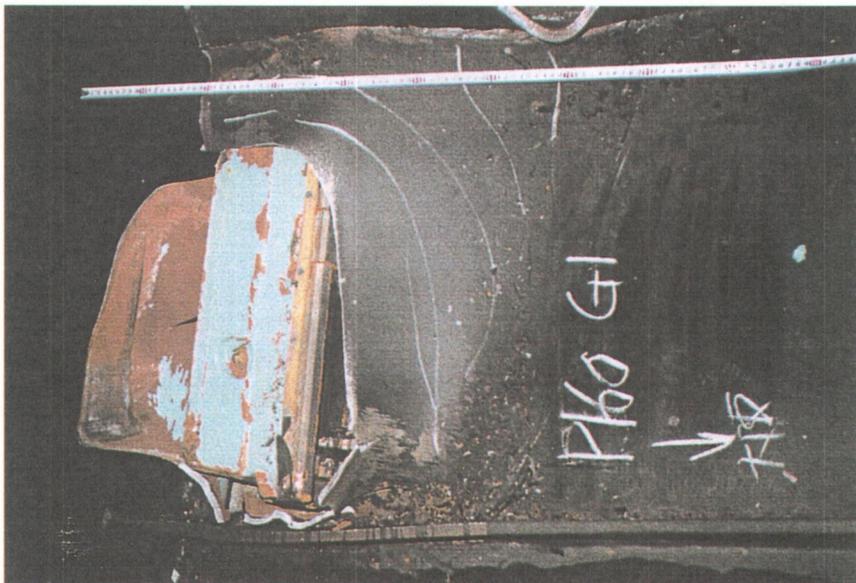
写真 2. 2. 3 西上 P-159

主桁が神戸方向に 40cm 移動。
支承が下フランジにめり込み、
下フランジが破断した。

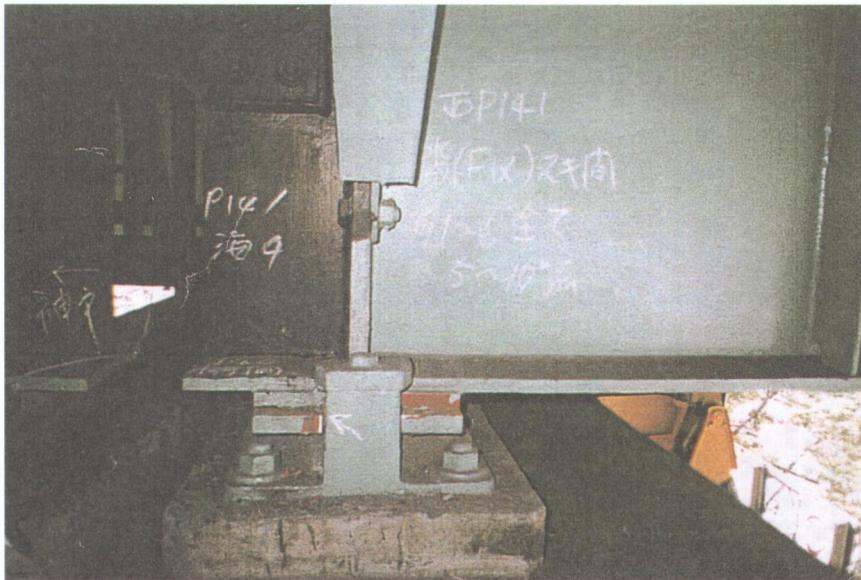
写真 2. 2. 4 西 P-141

I 桁の B P 支承は特に大きな損傷はない。
主桁は神戸方向に 2cm 移動。
一部塗装が剥離している。

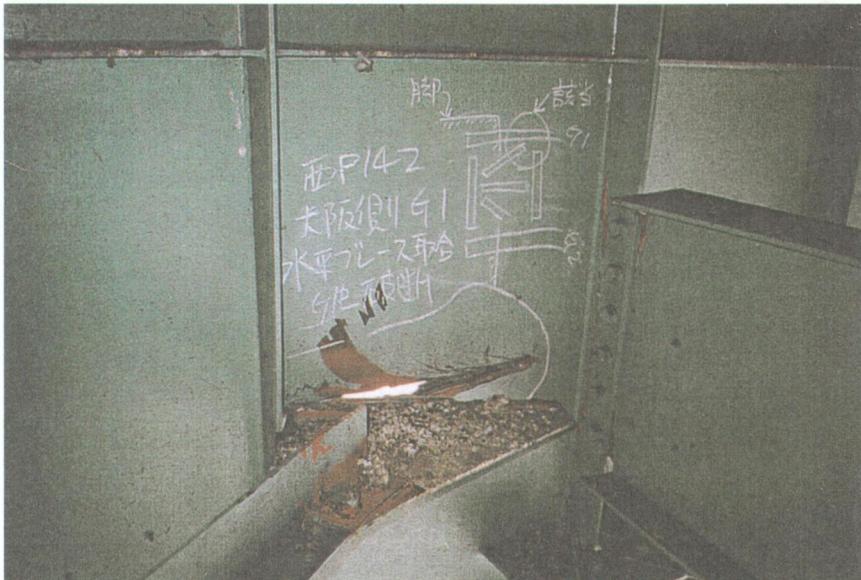
写真 2. 2. 5 西上 P-163

西 P-141 桁は、移動を起こした箱桁と隣接する I 桁である。142 橋脚側では、箱桁と連結されている落橋防止装置により神戸側に引張られたため横桁の座屈、落橋防止装置控え材の横構ガセットプレートの破断が観察されている。写真 2.2.5 にその被災状況を示す。

落橋防止装置が引張られ、控え材の横構のガセットが溶接部で破断した。

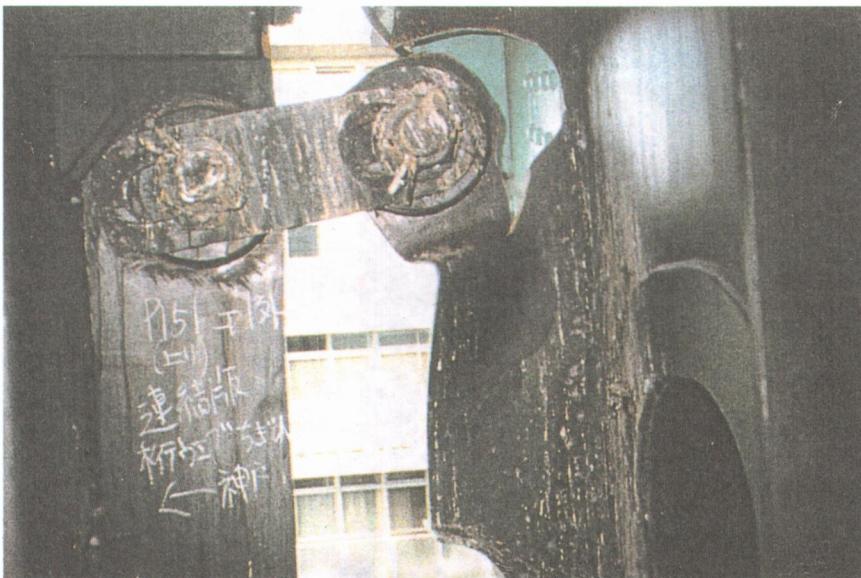
写真 2. 2. 6 西上 P-159

対象区間内では、西上 P-151、西下 P-158 の 2 箇所主桁腹板が一部破断した。写真 2.2.6 にその被災状況を示す。

落橋防止装置取り付け部の主桁腹板が破断した。

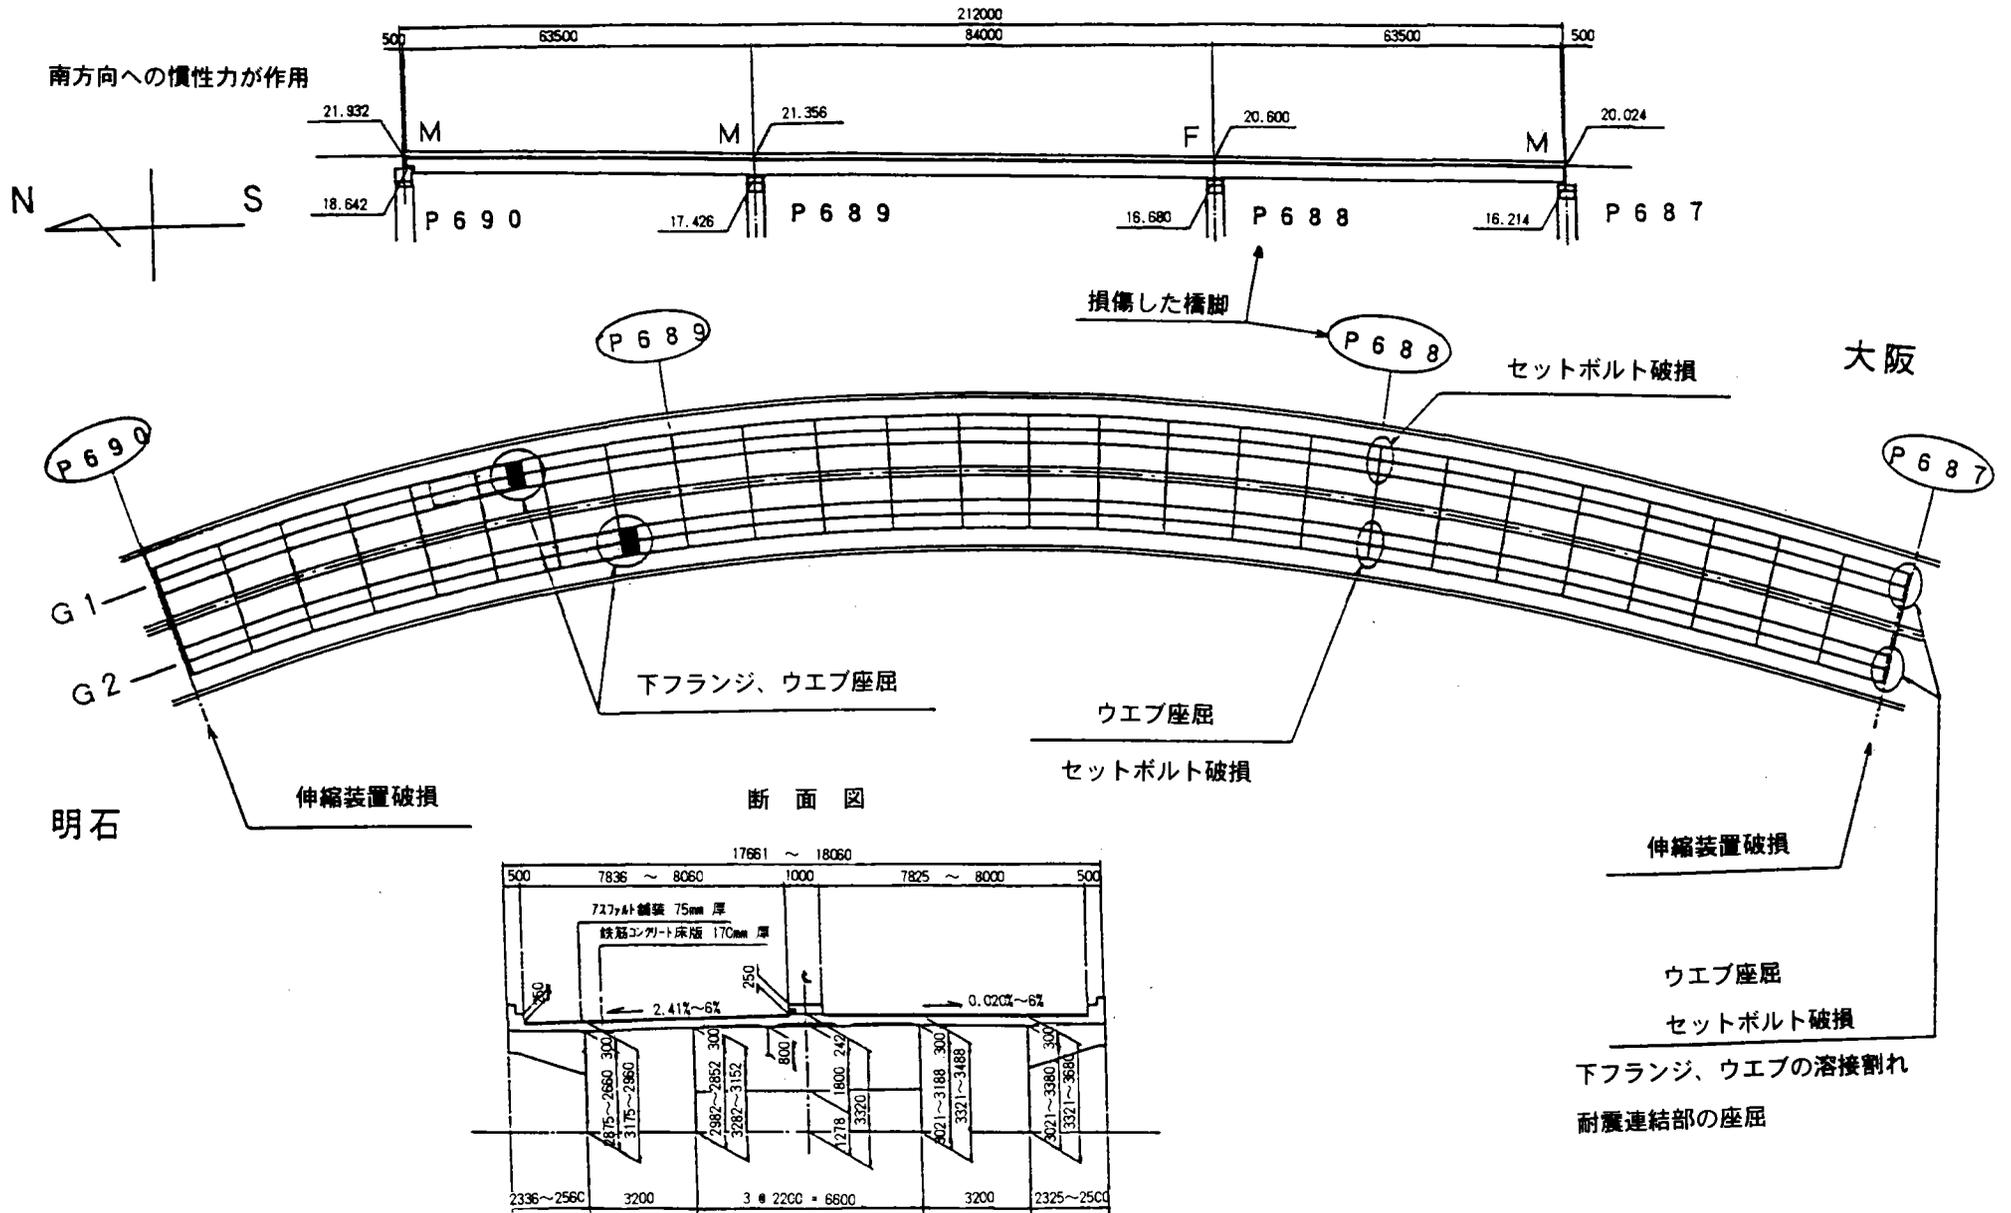
図 2.3.2 被災状況概要図

本橋梁は被害調査の結果、橋梁各部の損傷の多くが橋軸方向（南北方向）の主桁の移動に起因していることが分かった。一方、橋軸直角方向にはほとんど移動していないことも分かっている。この結果から、本橋梁は今回の地震では主として橋軸方向の地震動を受けたことが想像できる。主な被災状況は図 2.3.2 に示す通りである。また、写真 2.3.1～2.3.10 に被災部分の写真を示す。被災は橋梁全体に分布しているが、このうち比較的程度が大きい

部 位	主要な被災状況
上部工	P689 橋脚付近の下フランジ・腹板の座屈
支点付近	セットボルトの破損 移動制限装置の破損 腹板と下フランジの溶接割れ 掛違い部の耐震連結部の座屈
橋面工	掛違い部の伸縮装置の破損。
下部工	P688 橋脚（上部工固定）基部のせん断破壊。脚天端が約 1.2m 沈下

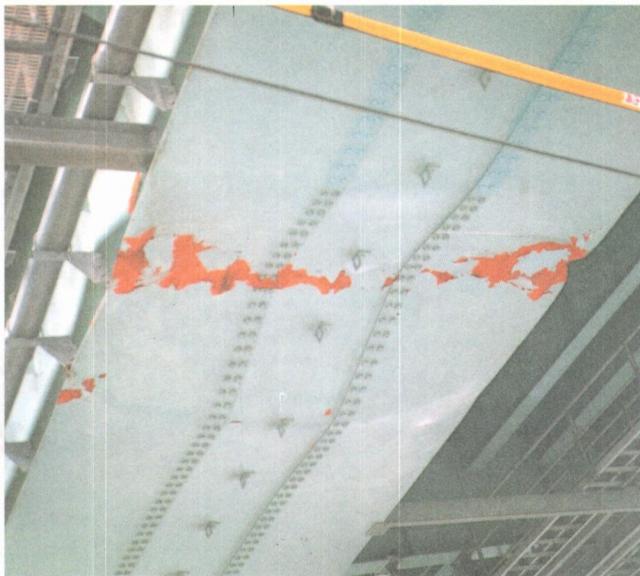
写真 2.3.1 下フランジの座屈

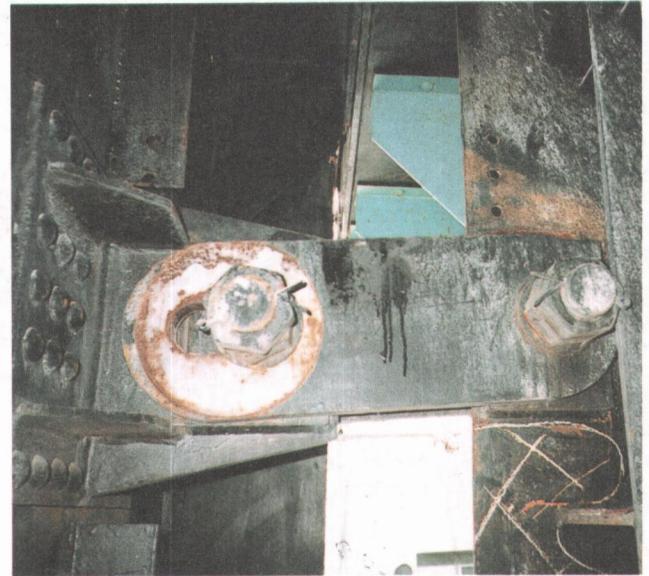
写真 2.3.3 落橋防止装置の損傷 (P678)

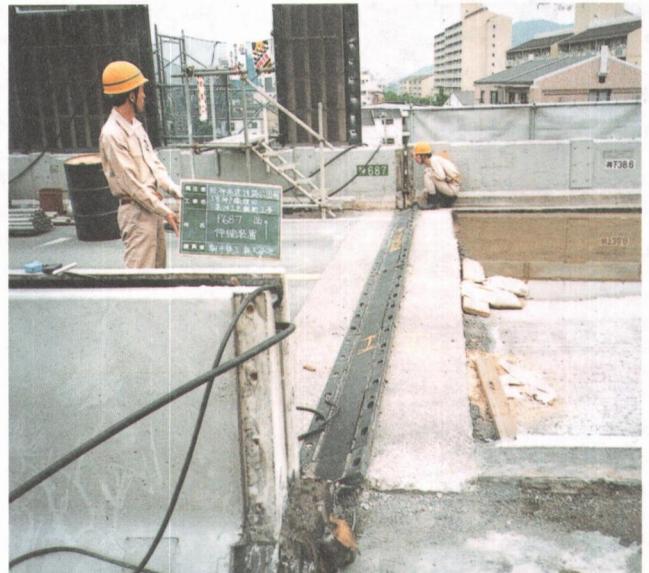
写真 2.3.4 伸縮装置の損傷 (P678)

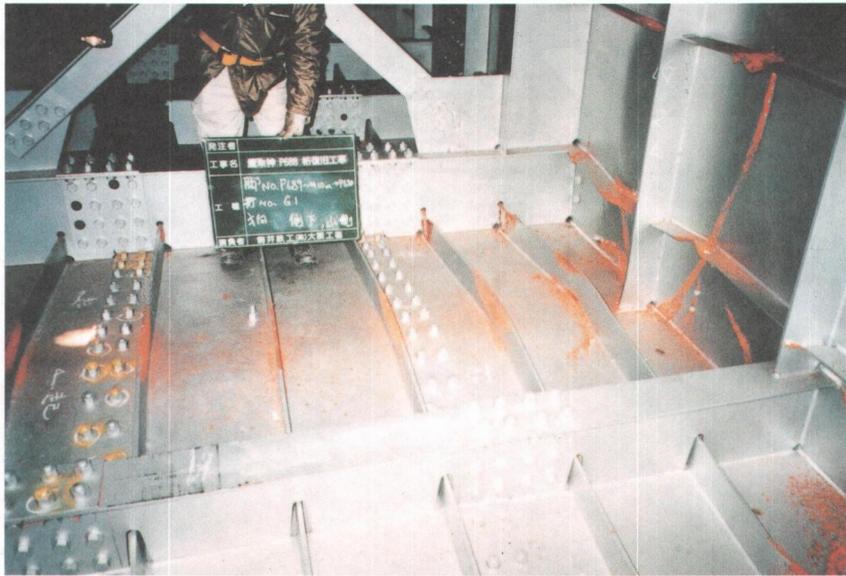
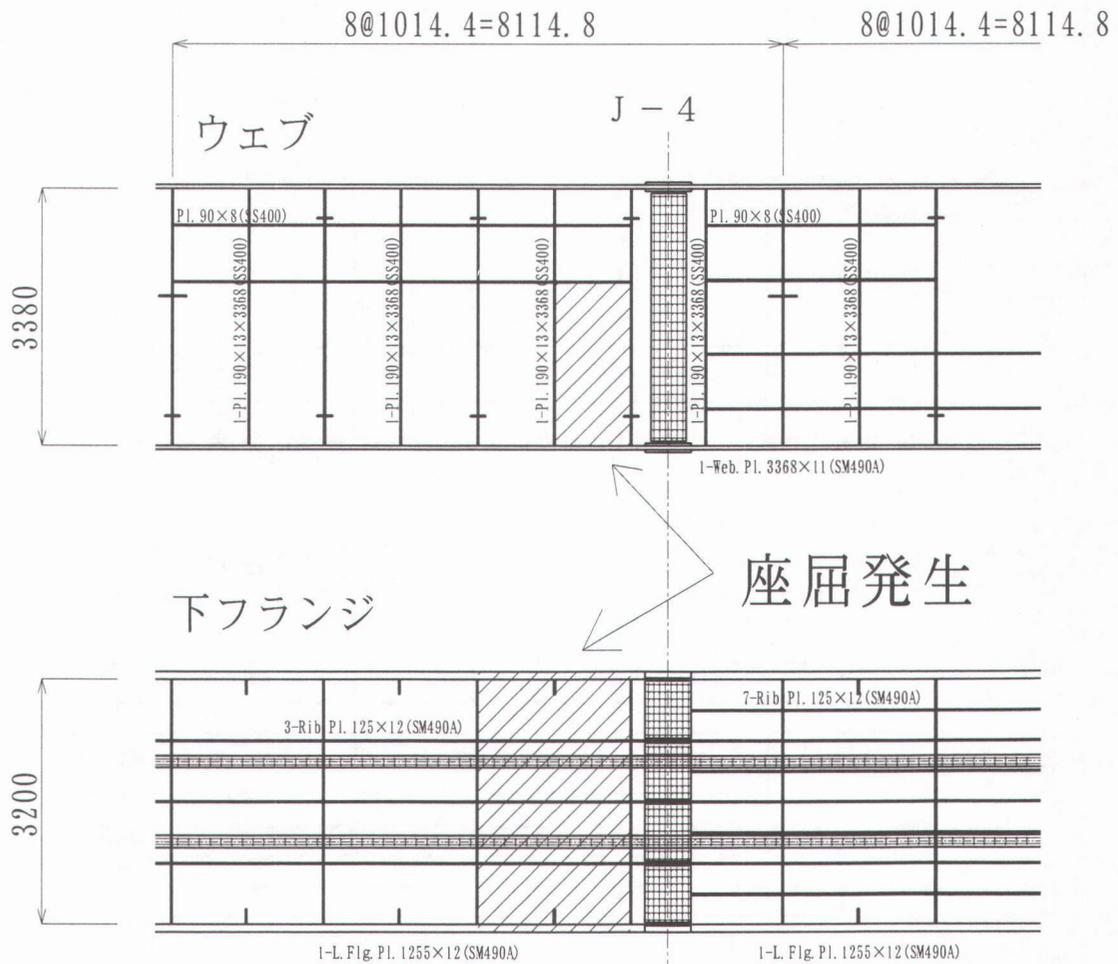
図 2.3.3 主桁 (G 1) 損傷状況

主桁 (G 1) の座屈パネル

この損傷は図 2.3.10 で分かるように保有水平耐力と固定橋脚基部の発生せん断力から考えて、地震発生後の早い段階で生じているものと考えられる。この橋脚の損壊の状況はせん断破壊型であると言える。以後この橋脚の損壊によって、橋脚天端が約 1.2m 沈下し、このことが上部工の断面力の発生状態を大きく変え、部分的には抵抗モーメントを上回る曲げモーメントを生じさせ、先に G1 桁が座屈し、続いて G2 桁が座屈したのと考えられる。

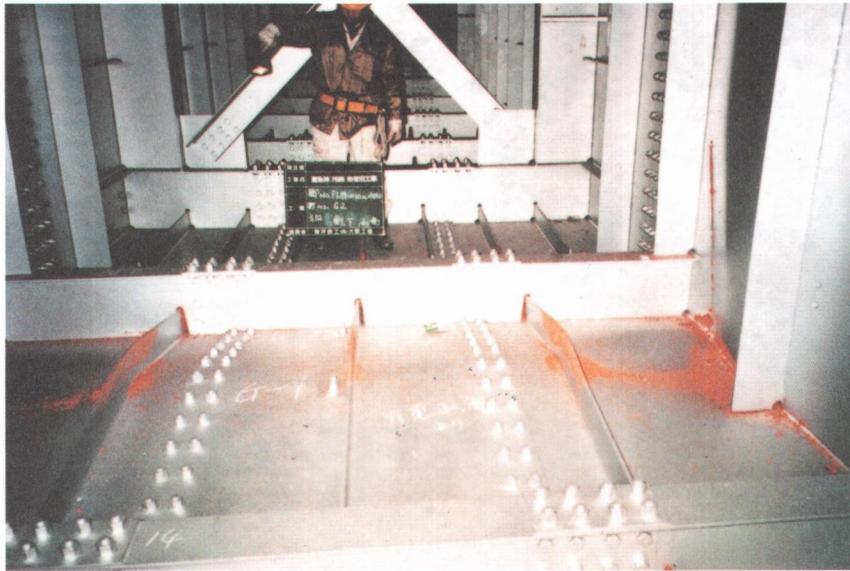
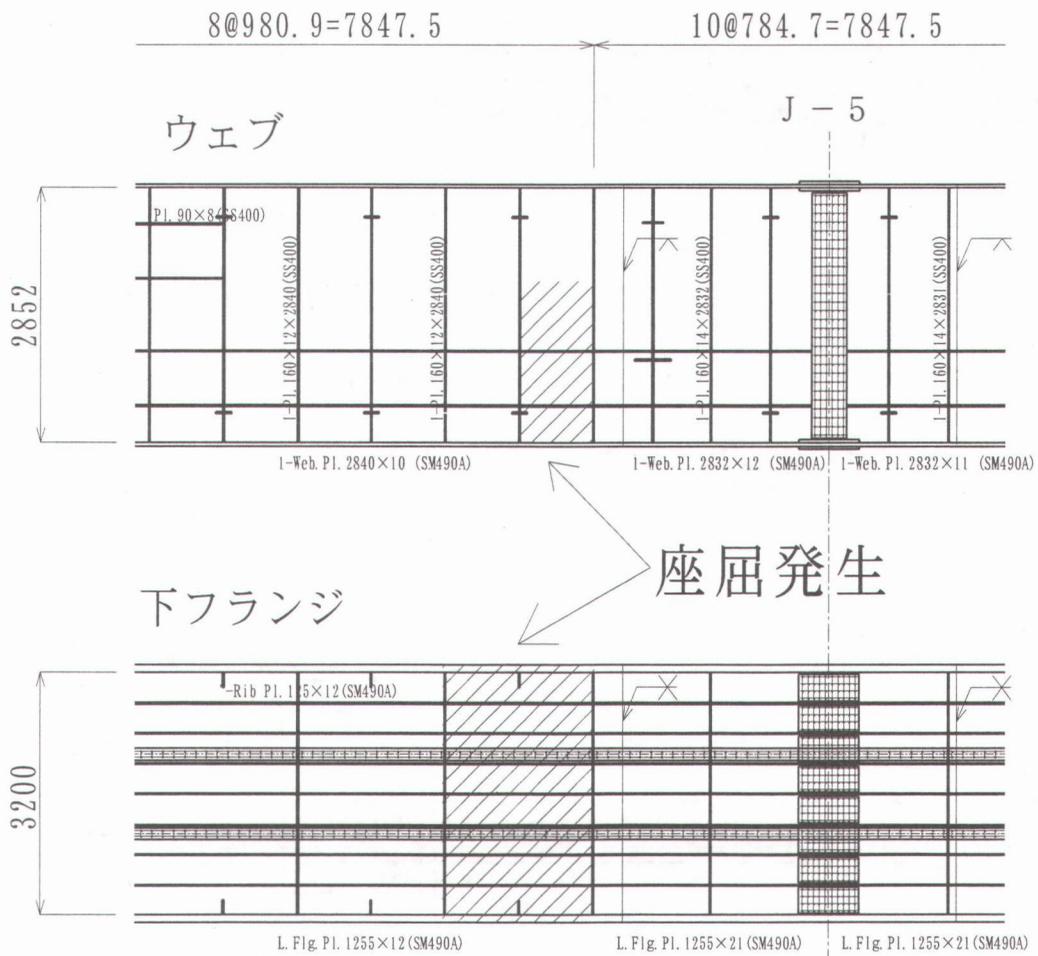
図 2. 3. 4 主桁 (G 2) 損傷状況

主桁 (G 2) の座屈パネル
