鋼橋技術研究会

阪神・淡路大震災被害調査研究部会

第2分科会 報告書

[阪神高速道路5号湾岸線]

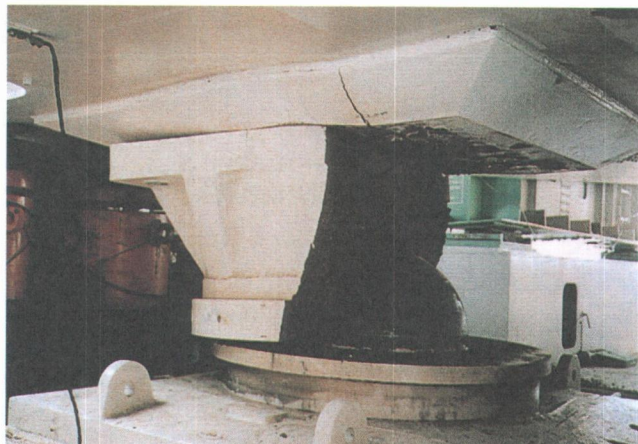
写真 1.2.1 ピボット支承の亀裂破壊

西宮港大橋は、今回の地震により倒壊、落橋などの致命的な被害は受けていないが、上部工ではシムプレートが地震動により外れハンガーロープのゆるみが生じた。また、海側ピボット支承上沓の亀裂破壊（写真 1.2.1）、山側ピボット支承セットボルトの破損、および側径間の落橋にともない桁連結装置が破断（写真 1.2.2）などの被害を受けた。また下部工は地盤の液状化に起因する地盤流動圧により海P99の橋脚においてケイソン天端の移動量が9cmに達した。

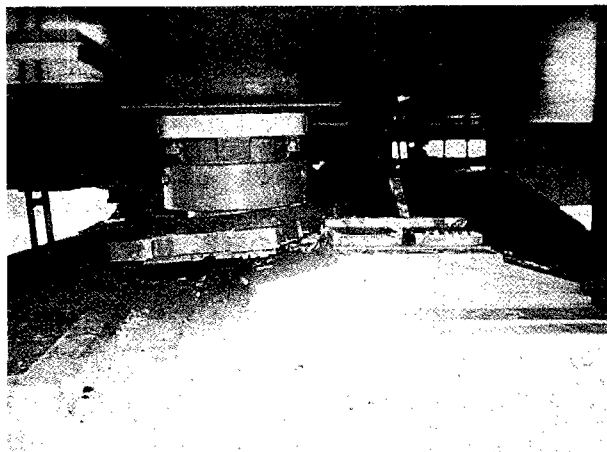
写真 1.2.3 ピボットローラ支承の被害

新夙川橋は、今回の地震により倒壊、落橋などの致命的な被害は受けていないが、下部構造では液状化に起因する地盤流動圧により、西宮浜側海P131橋脚が約60 cm、芦屋浜側海P134橋脚が約1 m航路側に移動した。上部構造では下部工の移動に伴い橋梁両端部のピボットローラ支承が被害を受けた(写真1.2.3)²⁾、ゲルバーヒンジ部では桁間連結装置の変形(写真1.2.4)²⁾、および支承セットボルトの損傷などが生じたが軽微な損傷で済んでいる。

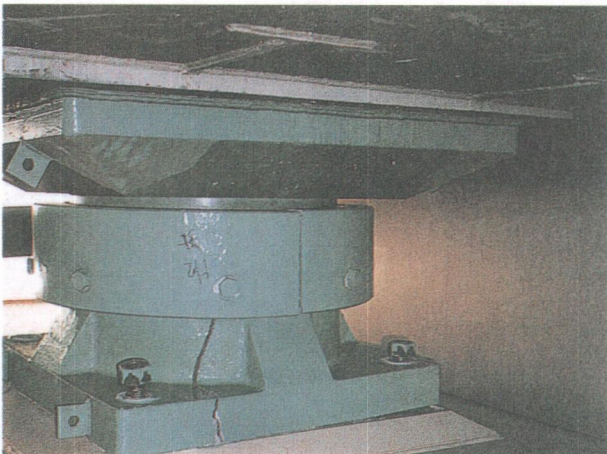
写真1.2.5 ゲルパーヒンジ部支承の亀裂破壊

新芦屋川橋は、今回の地震により倒壊、落橋などの致命的な被害は受けていないが、下部工では南芦屋浜側海P164橋脚が約70 cm航路側に移動した。上部工では南芦屋浜側の可動支承の損傷、ゲルパーヒンジ部ではピボット支承の亀裂破壊(写真1.2.5)、および橋脚の上下層横梁部の腹板パネルのせん断座屈(写真1.2.6)などが生じた。

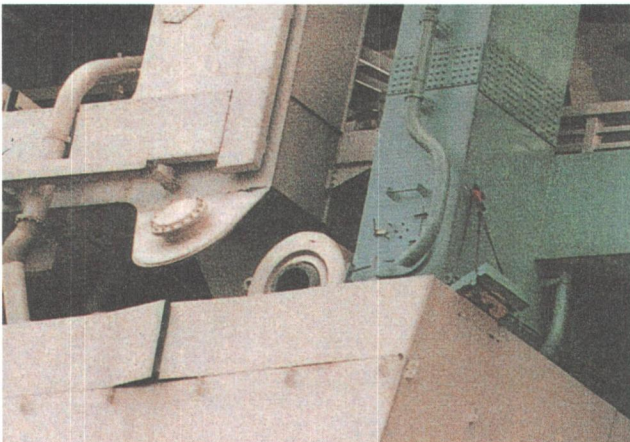
写真 1.2.7 ペンデル支承の破損

東神戸大橋は、今回の地震により倒壊、落橋などの致命的な被害は受けていないが、魚崎浜側のウィンド支承とペンデル支承が破損（写真 1.2.7）、橋脚においては下層横梁部の腹板パネルのせん断座屈（写真 1.2.8）、および橋

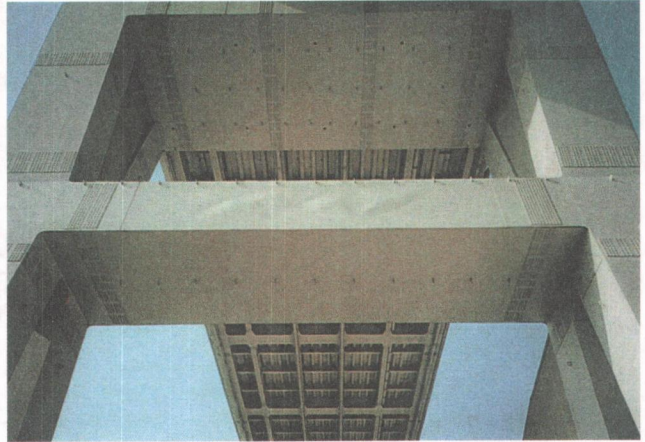
写真 1.2.8 橋脚梁部のパネルせん断座屈

脚基部の局部座屈などが生じた。

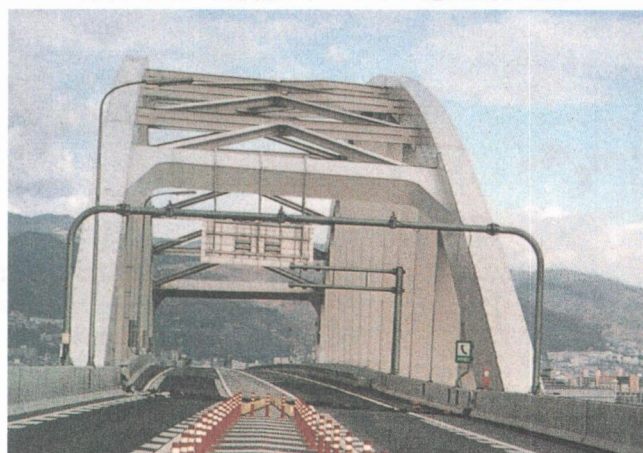
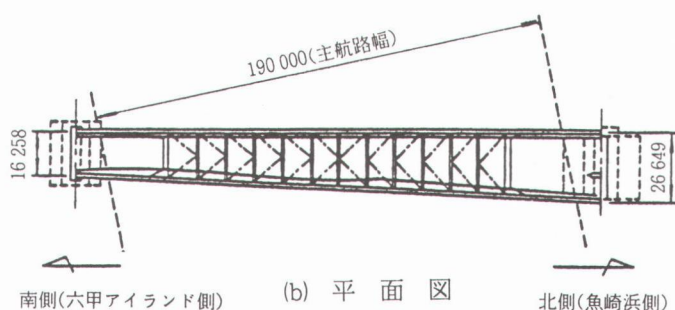
写真 1.2.10 上横構、アーチリブ連結支材の座屈

六甲アイランド橋は、今回の地震により倒壊、落橋などの致命的な被害は受けていないが、六甲アイランド側のピボットローラ支承の破壊 (写真 1.2.9) が原因となり、橋軸直角方向 (東側) に 3.1 m 横ずれしたが、架設時に設置されたジャッキアップ架台と、六甲アイランド側の側径間主桁がストッパーとなり六甲アイランド橋は海中への落橋を免れた。横ずれの影響により上部工ではの上横構とアー

チリブ連結支材の座屈 (写真 1.2.10)。また、下部工では魚崎浜側橋脚海P214橋脚の横梁部腹板パネルのせん断座屈などが生じた。

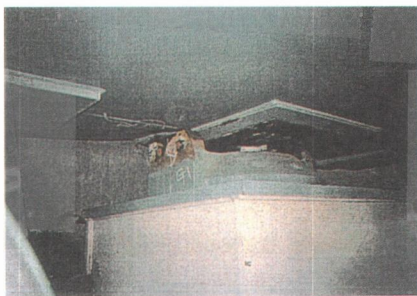
写真1. 2. 11 上杓の抜け落ち

3径間連続鋼床版箱桁の本橋は、海P100 橋脚上に被害が集中した。5 個の支承のうち山側の 3 個はBP 支承の上杓が抜け落ち（写真1. 2. 11）他の2 個もセットボルトが破断した。また、10 個所の桁連結装置は全てのピンが破断し抜け落ちた（写真1. 2. 12）。オンランプ部の橋脚は上部構造の衝突が原因と考えられるひび割れが、橋体部に発生した（写真1. 2. 13）。

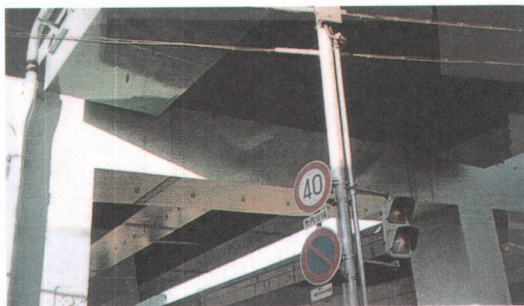
写真1. 2. 15 鋼製橋脚横梁のせん断座屈

この区間の鋼製橋脚の特徴的な損傷は、ラーメン橋脚下層梁の腹版に生じたX状のせん断座屈である（写真1. 2. 15、1. 2. 16）。

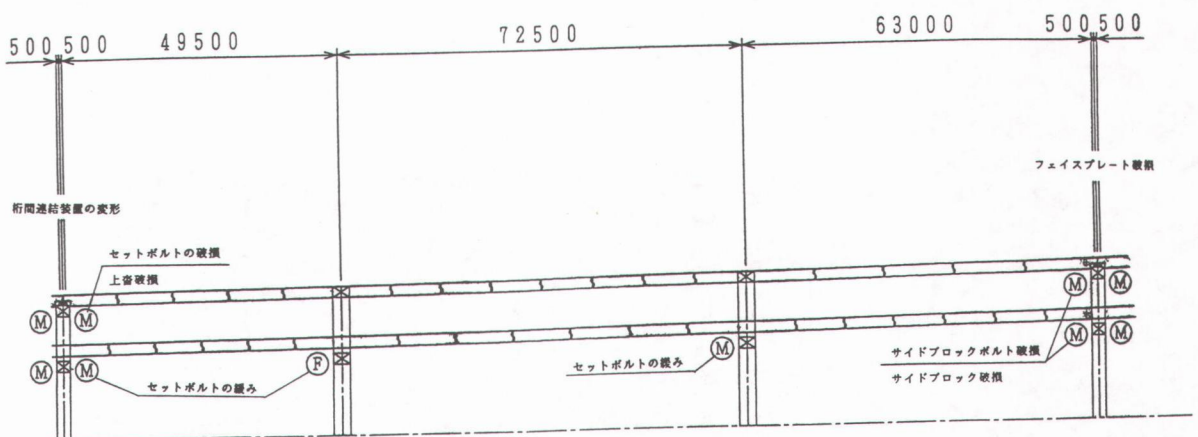
図 2.2.2 被災状況図

上層桁は端支点の支承に損傷がみられた。下層桁は全ての支点の支承に損傷がみられた。ただし、以上の損傷の程度は軽微なものであった。これに対し、中間支点の橋脚については、下層の横梁腹板に座屈が発生していた。下部構造については損傷の報告はない。

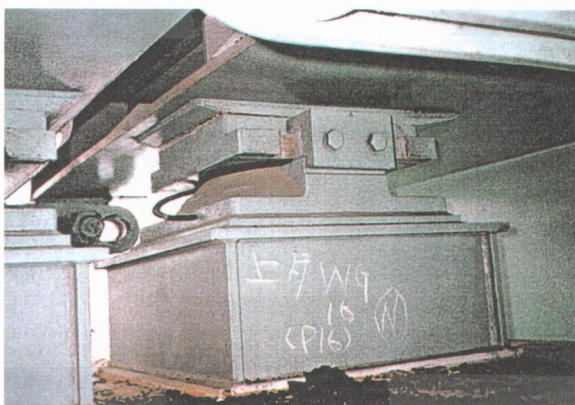
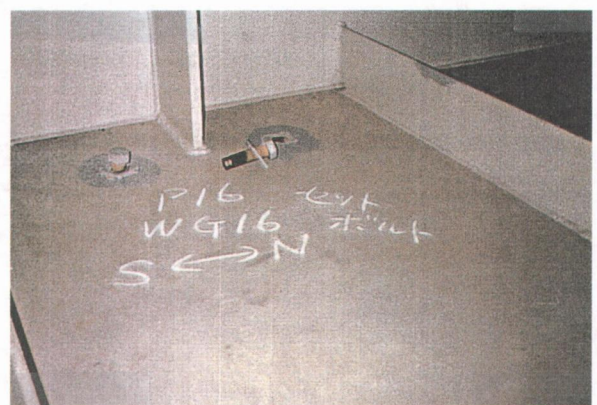
写真 2.2.1 被災状況 (支承)

支承の損傷状況を写真 2.2.1 に示す。上層桁は西端部の支点においてセットボルトの破損と上沓の破損がみられた。東端部の支点ではサイドブロックのボルトが破損し、サイドブロックにも損傷があった。下層桁は東端部の支点が上層桁と同じようにサイドブロックに損傷があった。それ以外の支点は中間支点の固定支承も含めて、セットボルトのゆるみがみられる程度である。

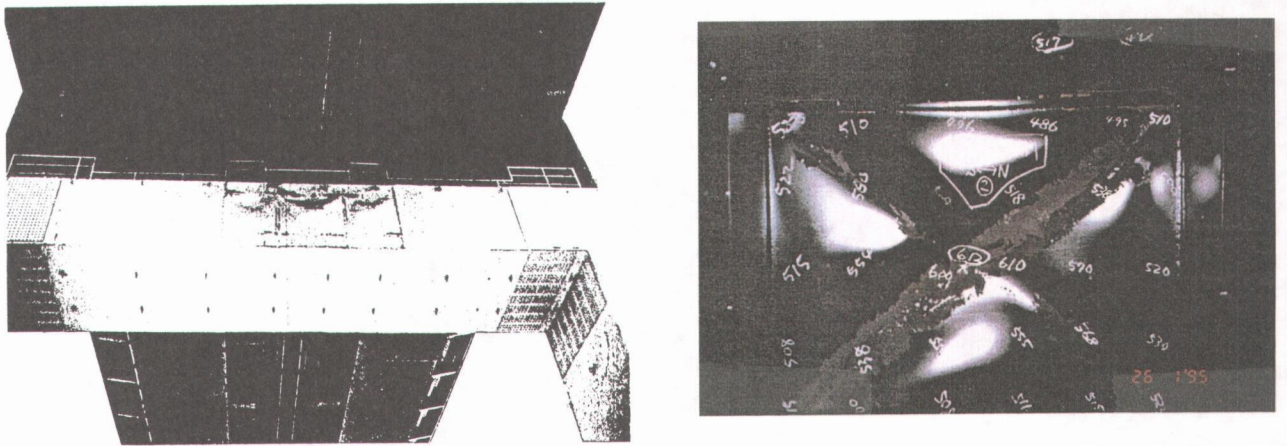
写真 2.2.2 被災狀況 (橫梁腹板)

中間支点の橋脚の下層の横梁に腹板の座屈が発生した。座屈の生じた橋脚は中間支点の P14, P15 橋脚で、下層桁が乗る 1 層目の横梁の腹板が座屈した。座屈箇所は横梁の下層桁の 2 つの支点にはさまれた部分の腹板である。腹板を図 2.2.3 に示す。また、座屈した腹板を写真 2.2.2 に示す。腹板の座屈形状を計測した結果を図 2.2.4 に示す。腹板の最大変形量は 84mm である。このような座屈状況から、上部工の支点部反力によるせん断座屈であることが推定される。

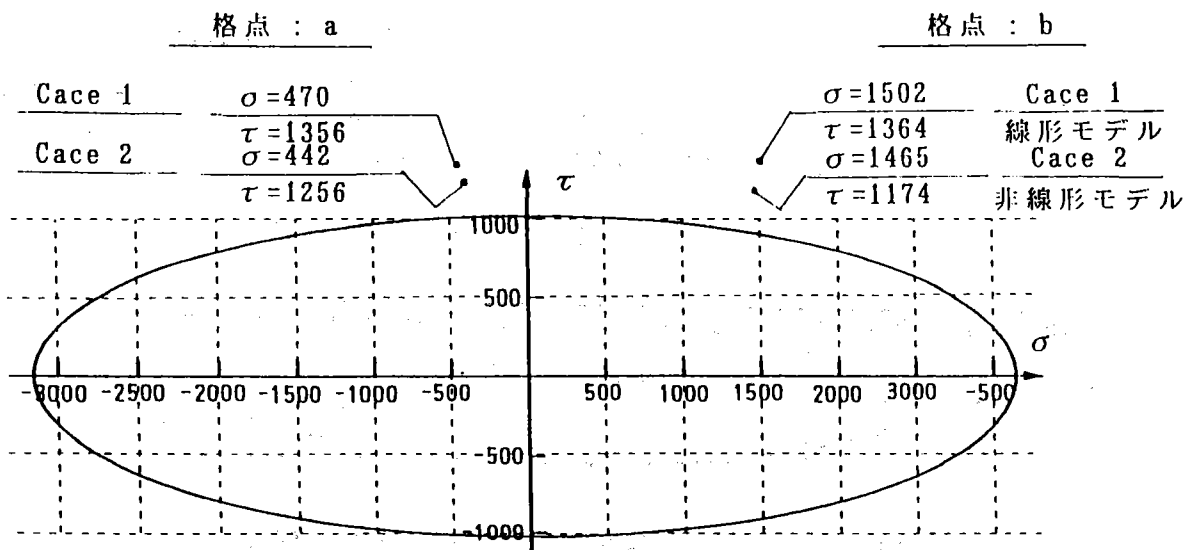
図 2.5.2 P-14 下層横梁の腹板に対する相関図

応力度の結果をせん断応力と曲げ応力の相関図で表わすと図2.5.2となり、Case 2の方がCase 1に比べて若干応力が小さくなっているものの、ともに、格点a,bの中央パネルの値は相関曲線を超えており、実際に座屈が生じている。

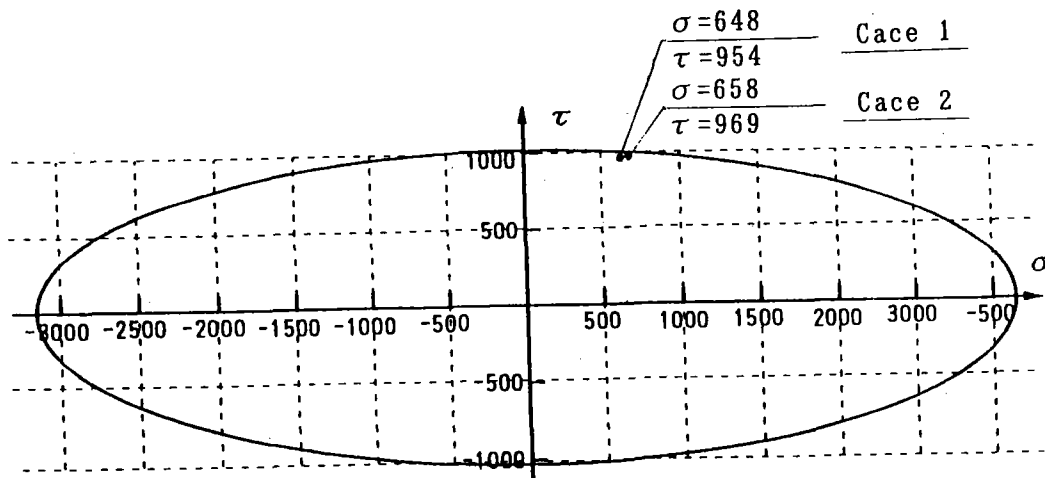
図 2.5.4 P-16 下層横梁の腹板に対する相関図

図 2. 5. 4 の相関図に示すように、応力度は境界線付近となる。実際に発生した支承の損傷により、腹板に座屈が生じなかったとも考えられる。
