第 I 編 塗装の劣化、局部腐食

1. はじめに

腐食事例

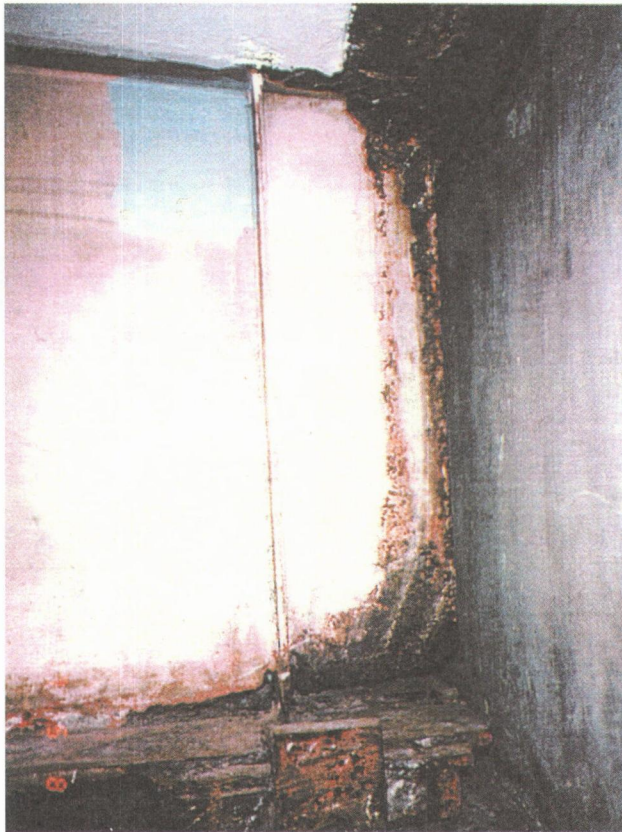
写真-1 鈑桁端部腐食事例

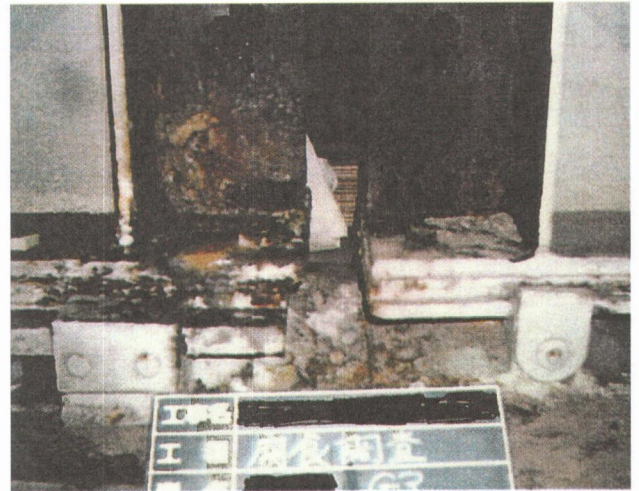
写真-2 鈑桁端部腐食事例

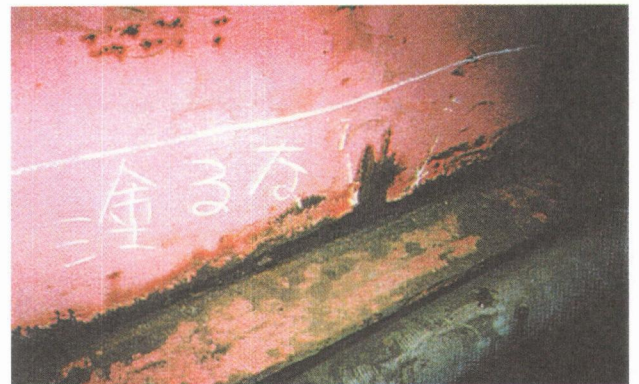
写真-3 鈑桁腹板下端腐食事例

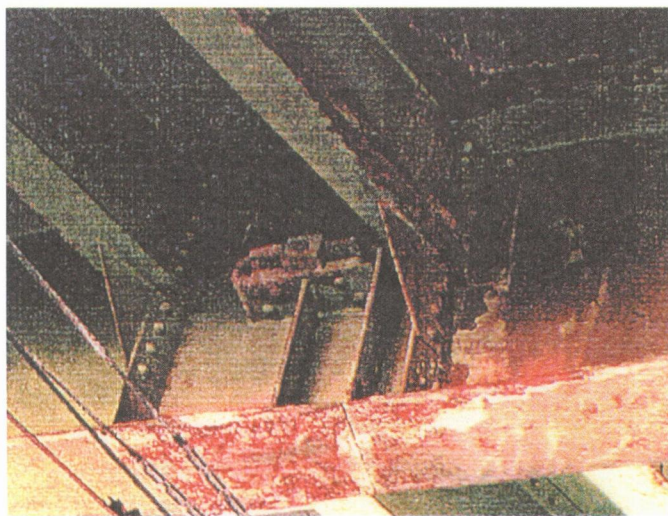
写真-4 鈑桁架違い部腐食事例

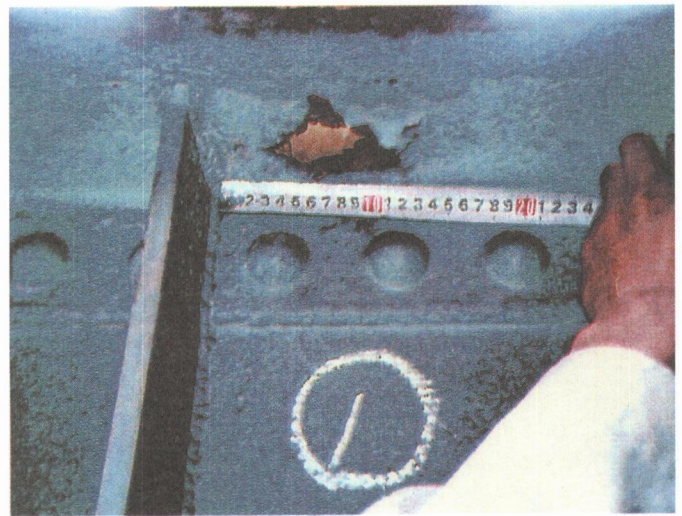
写真-5 鉄道橋孔食事例

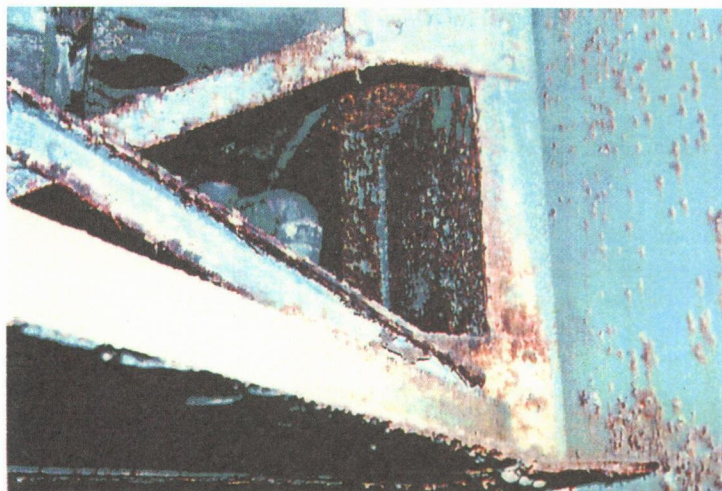
写真-6 対傾構の腐食事例

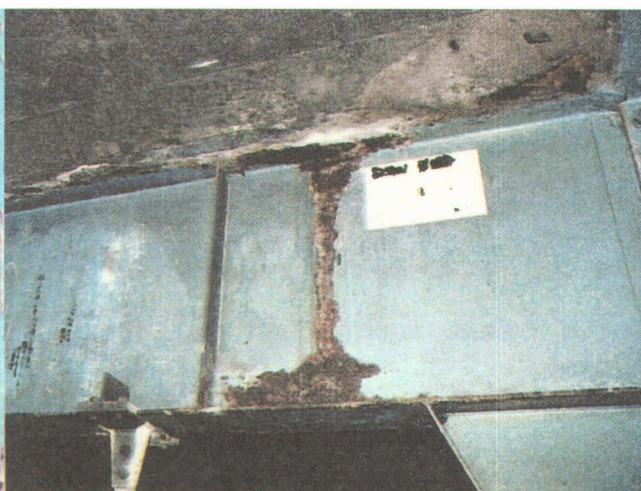
写真-7 横桁の腐食事例

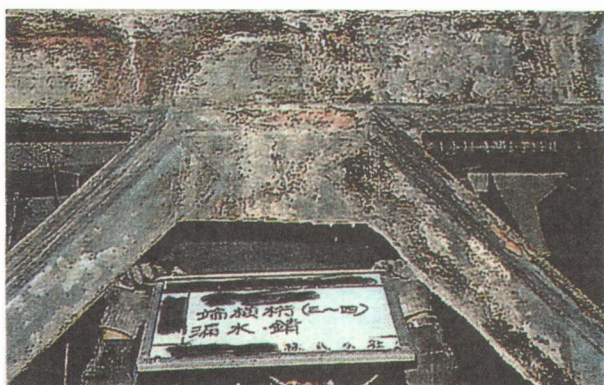
写真-8 端対傾構の腐食事例

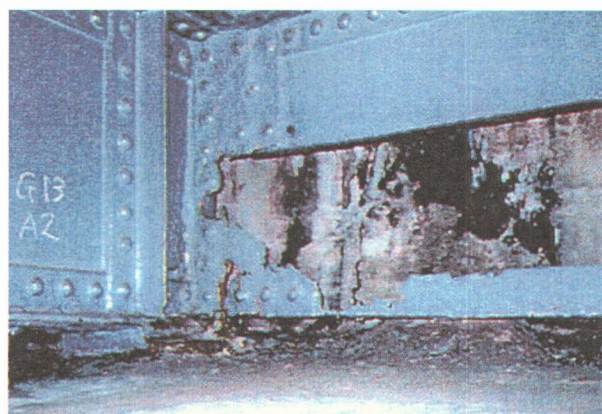
写真-9 対傾構の腐食事例

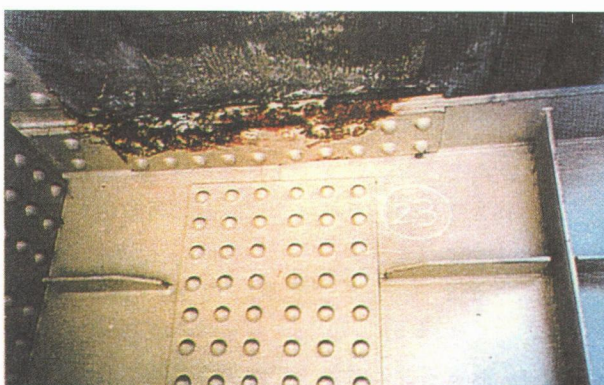
写真-10 横桁の腐食事例

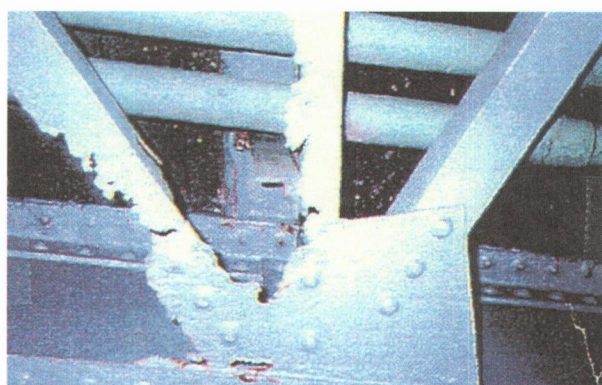
写真-11 横構の腐食事例

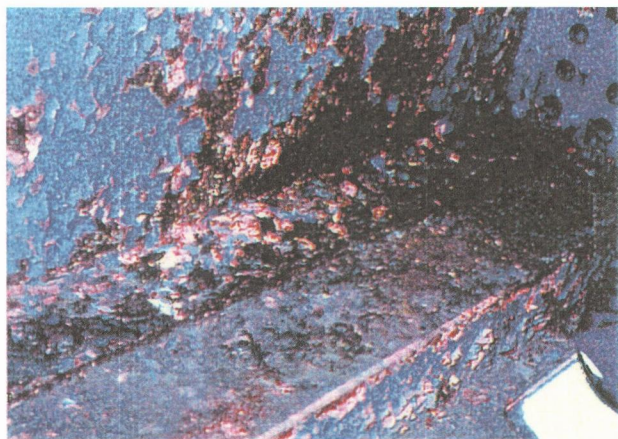
写真-12 箱桁内面腐食事例

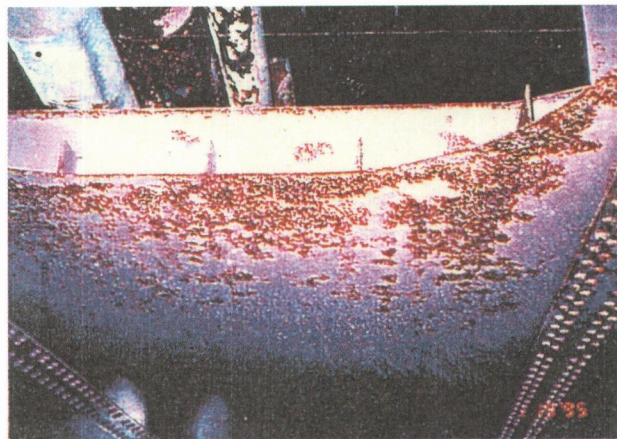
写真-13 箱桁外面腐食事例

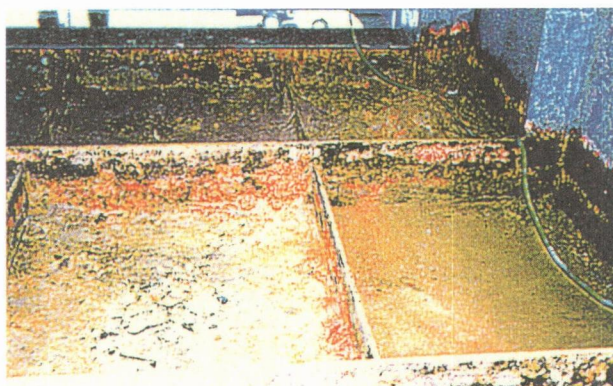
写真-14 橋脚内面腐食事例

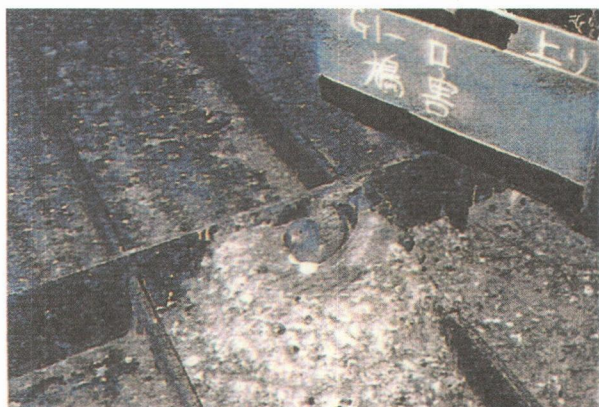
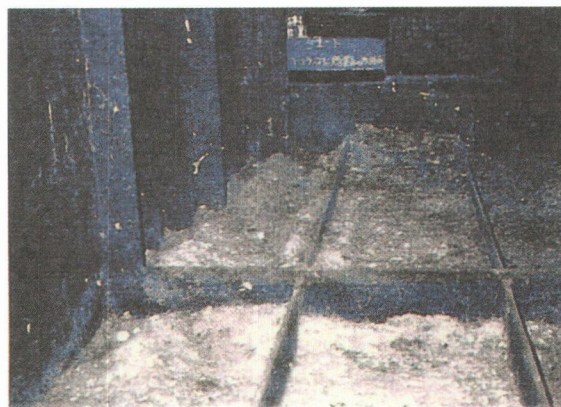
写真-15 鳩害による箱桁内面腐食事例

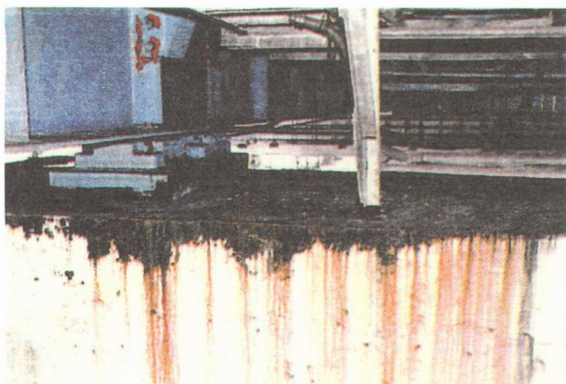
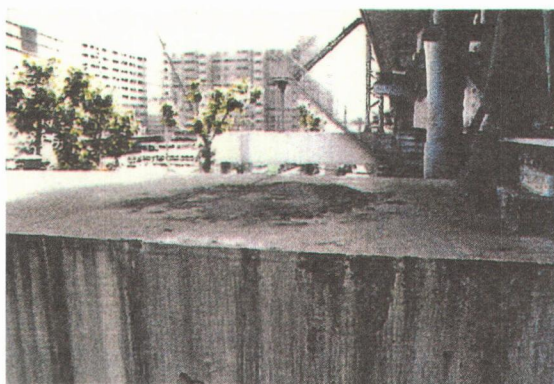
写真-16 橋脚外面腐食事例

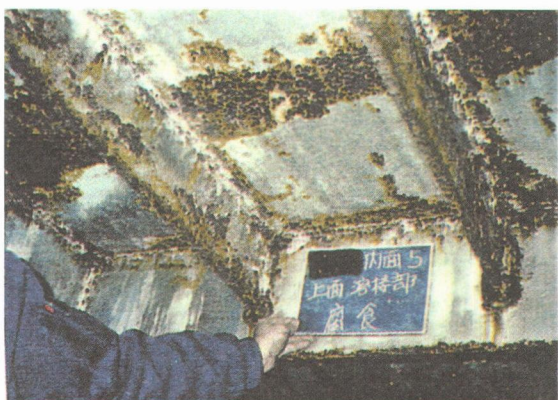
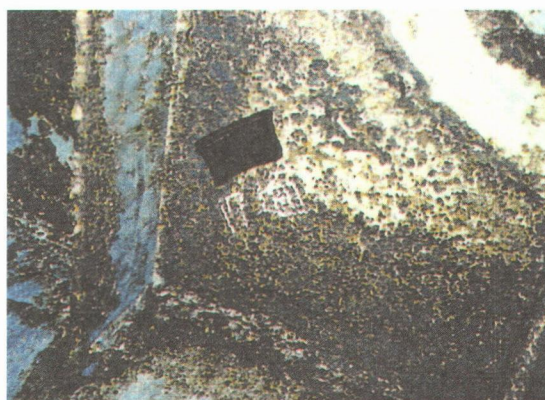
写真-17 橋脚内面腐食事例

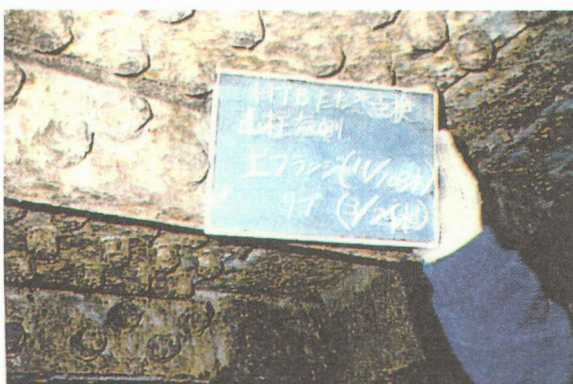
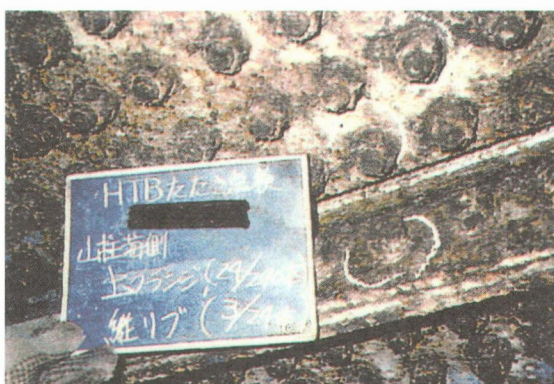
写真-18 橋脚内面継手部腐食事例

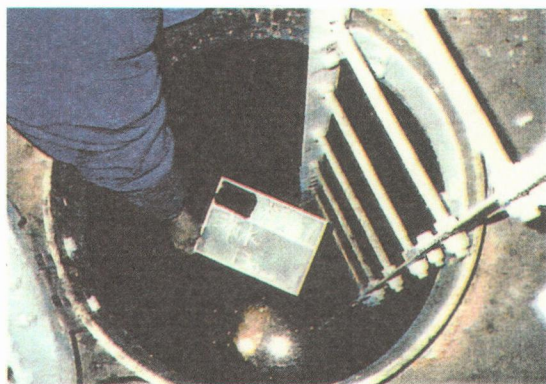
写真-19 橋脚内面滞水状況

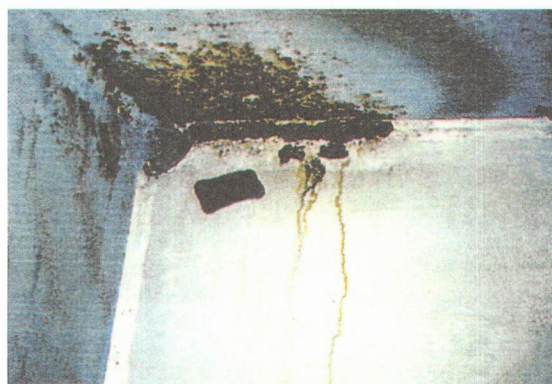
写真-20 橋脚内面腐食事例

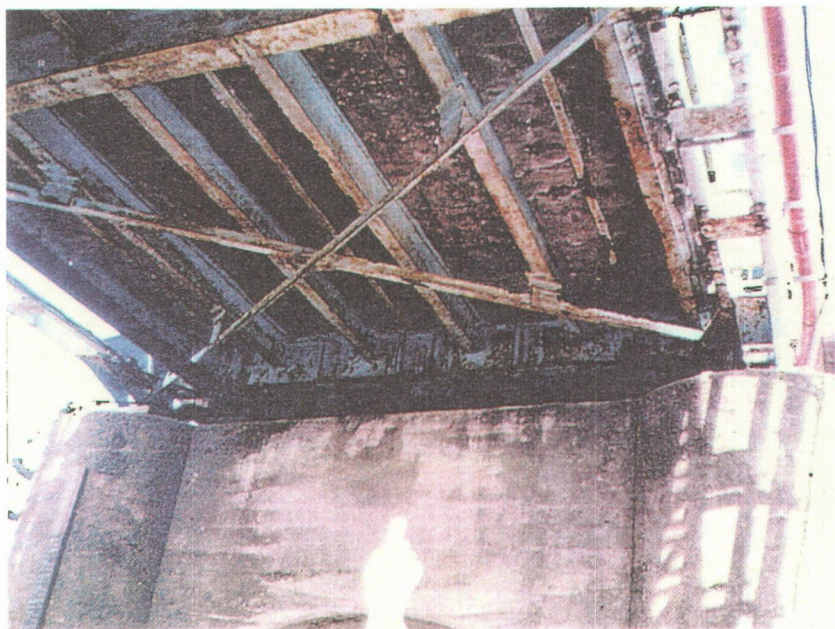
写真-21 トラス桁，縦桁横構腐食事例

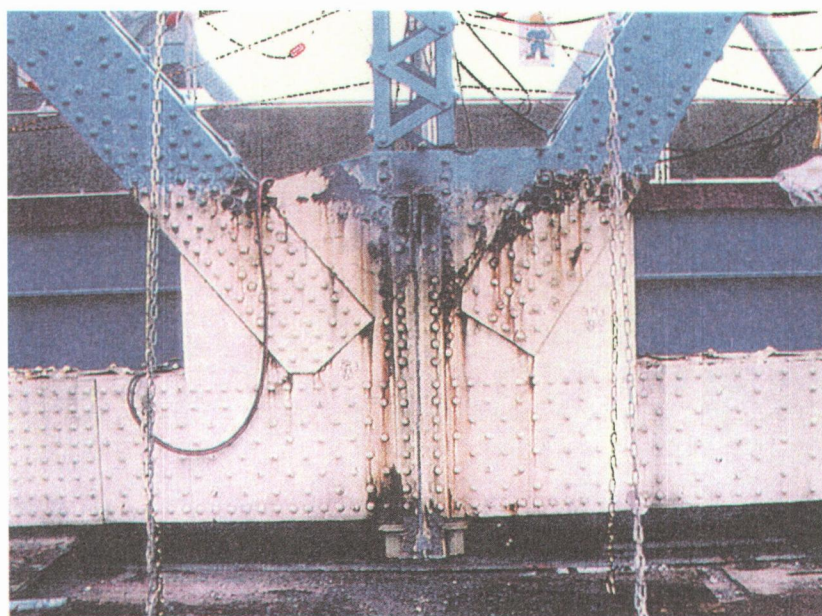
写真-22 トラス桁格点部腐食事例

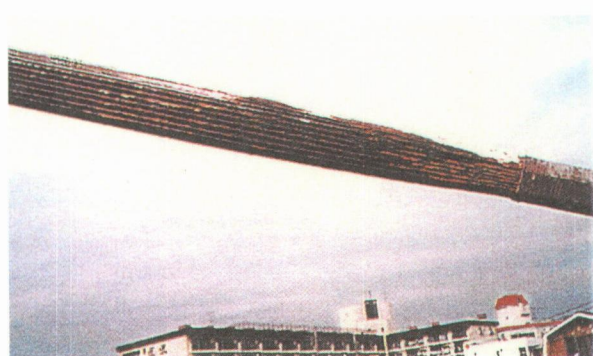
写真-23 斜張橋ケーブル腐食事例

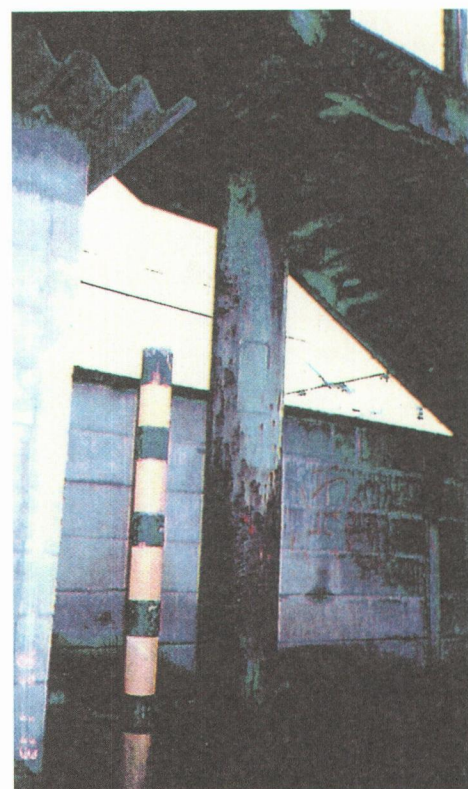
写真-24 横断歩道橋脚腐食事例

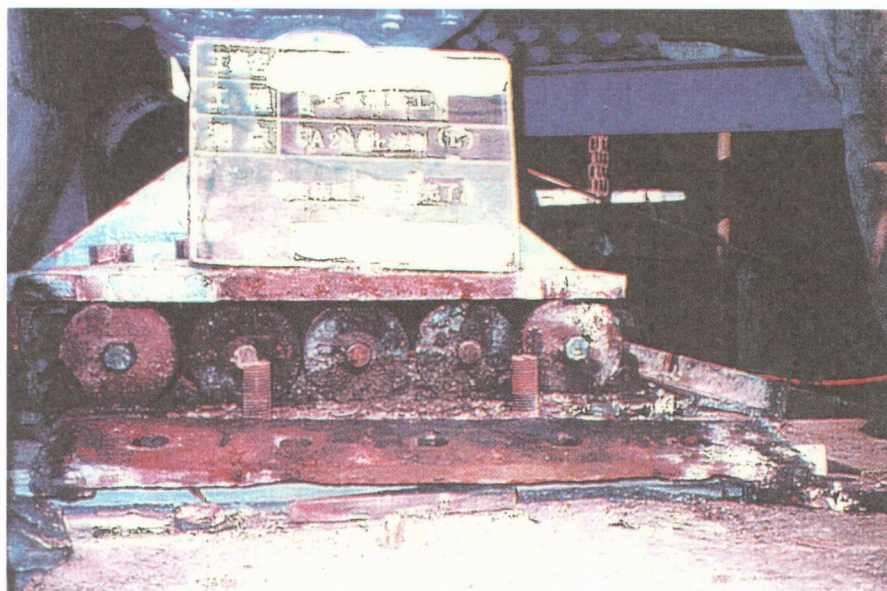
写真-25 ローラー支承腐食事例

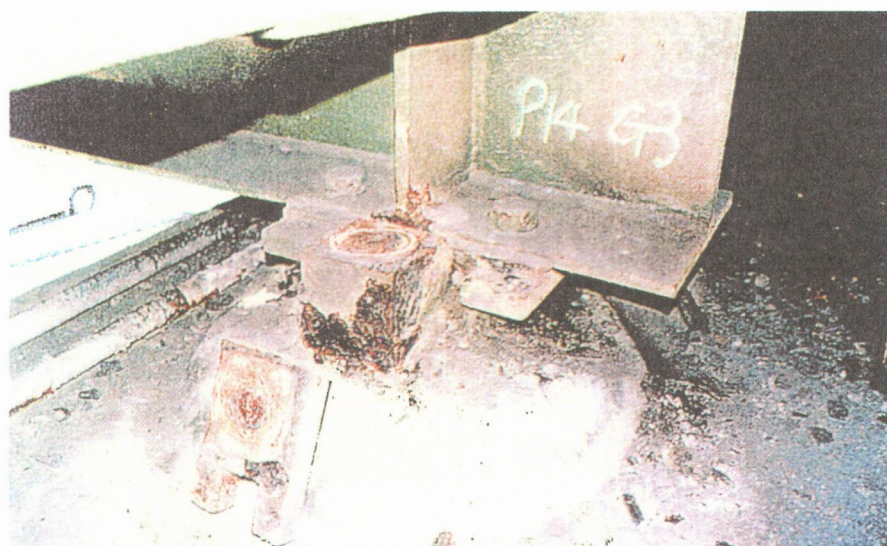
写真-26 線支承腐食事例

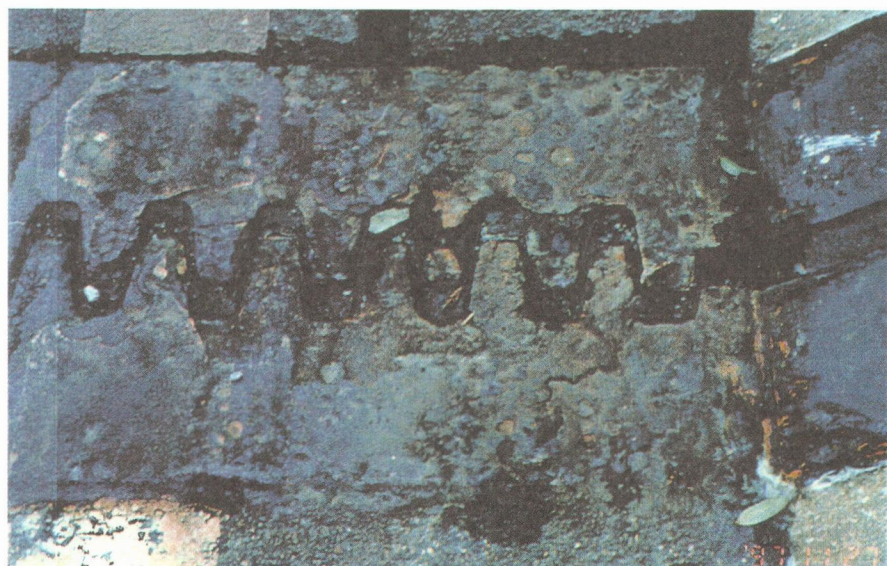
写真-27 伸縮継手腐食事例

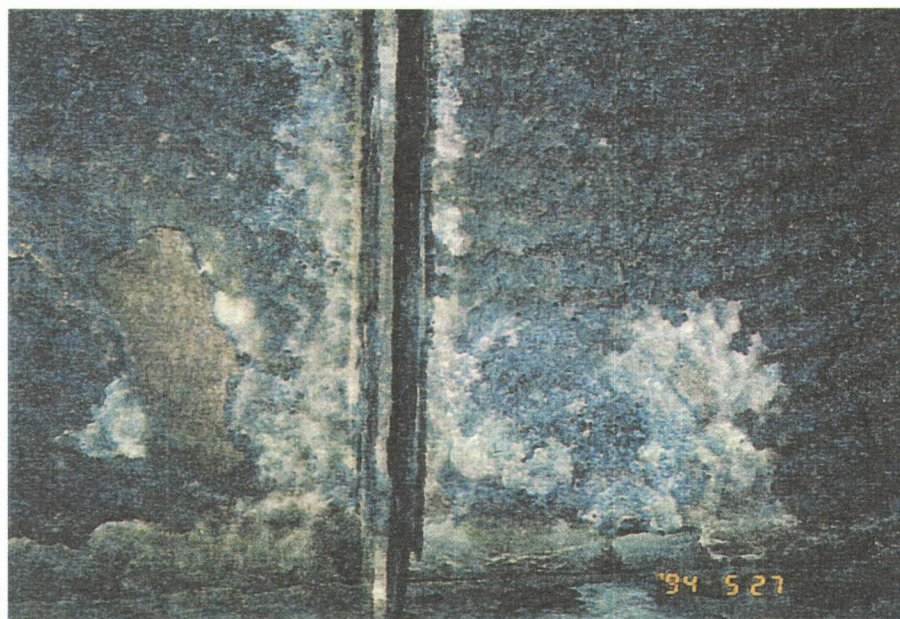
写真-28 耐候性鋼材腐食事例

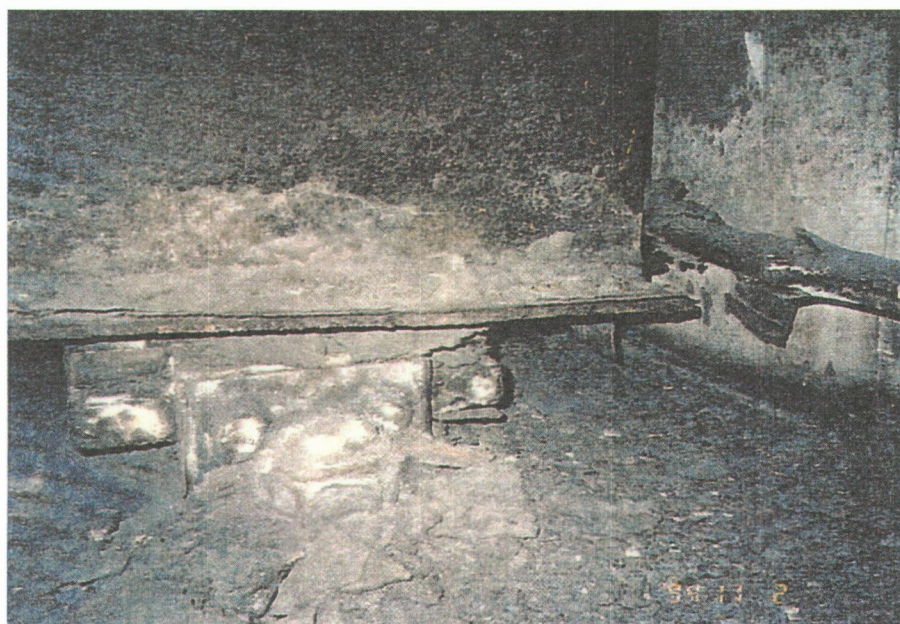
写真-29 耐候性鋼材端部腐食事例

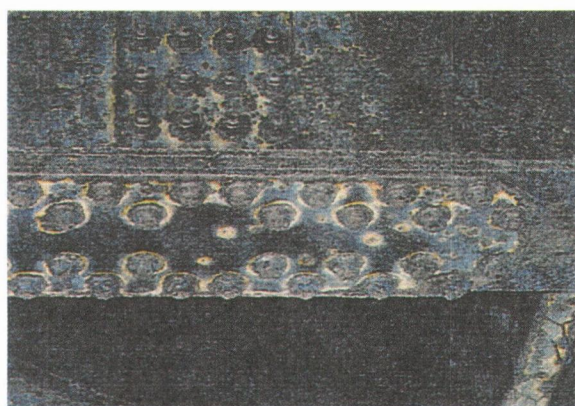
写真-30 耐候性鋼材継手部腐食事例

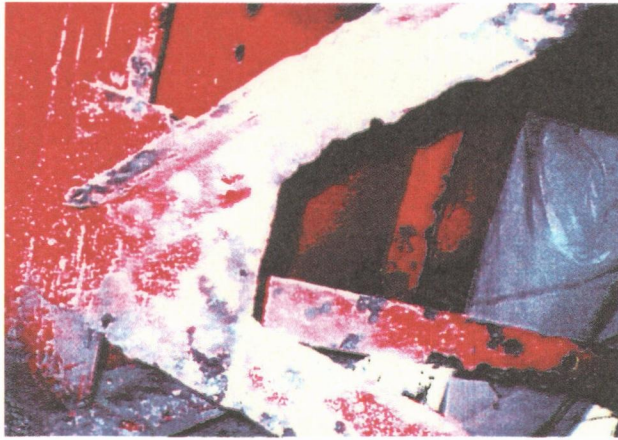
写真-31 対傾構の腐食事例

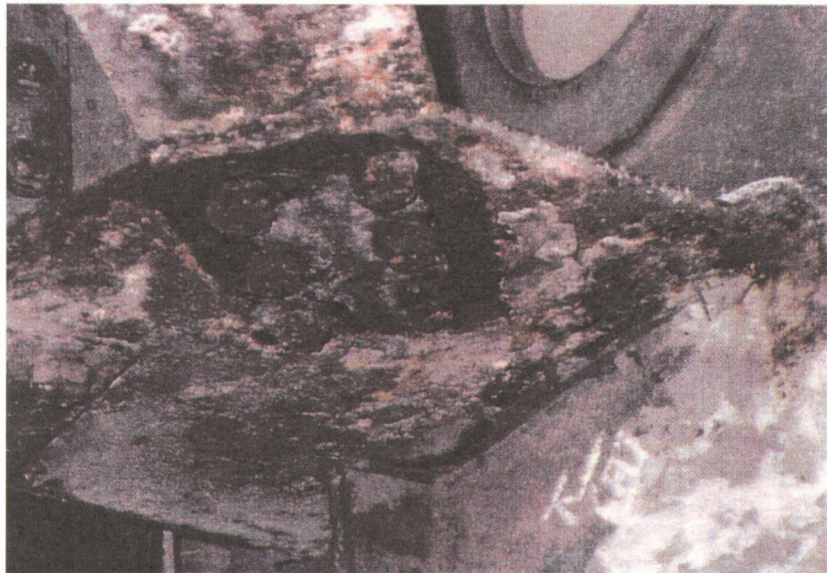
写真-32 ラテラルガセットの腐食事例

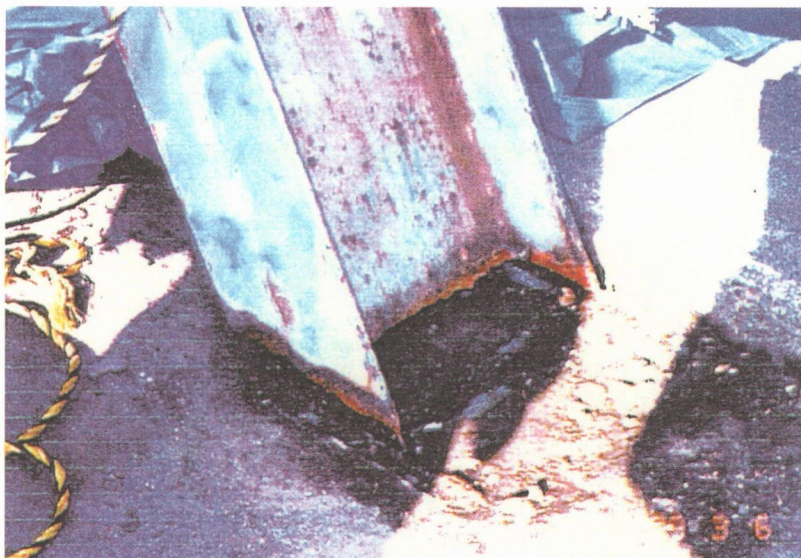
写真-33 トラス斜材の腐食事例

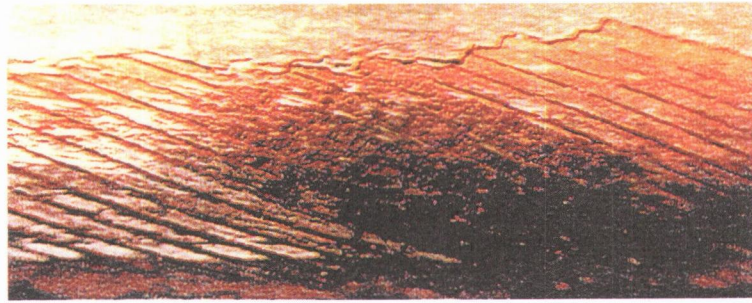
写真-34 既存の防錆塗料が剥離し、外側鋼線部に孔食が見られる

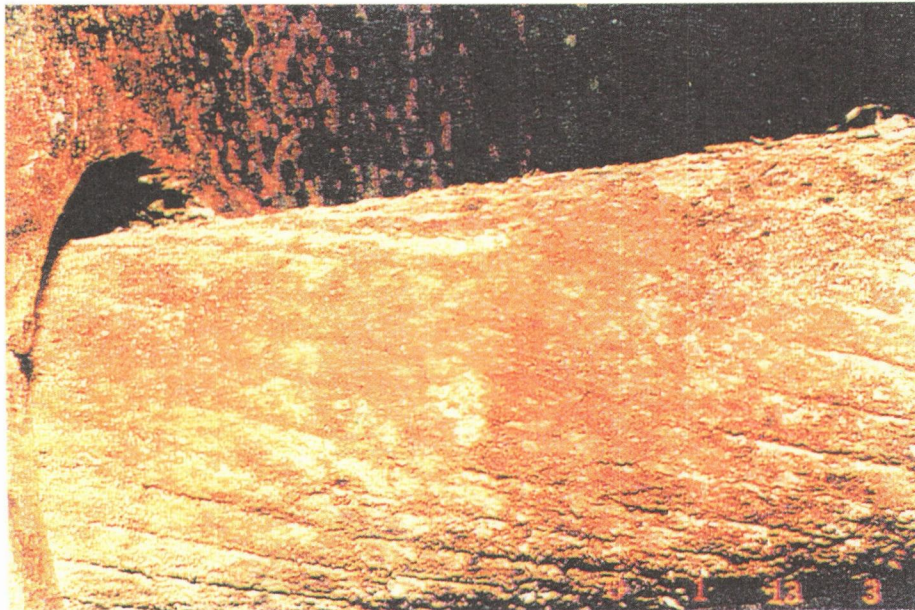
写真-35 ケーブル上面における腐食形成
