第V編 吊橋主ケーブルの腐食

本章は、国内、海外における吊橋ケーブルの腐食事例およびその補修方法についてまとめたものである。

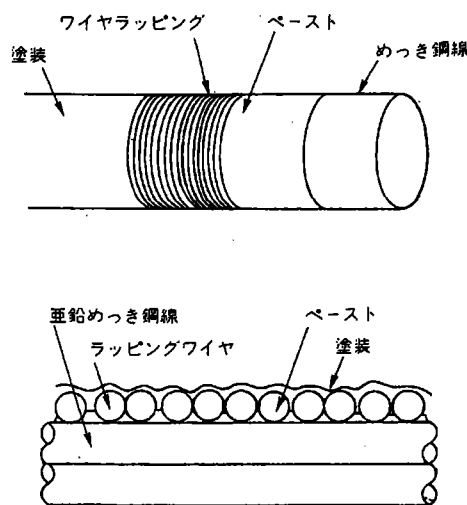
図5-1 ケーブル防食システムの概要(従来工法)

主ケーブルの防食は、従来、図5-1に示すような素線の溶融亜鉛めっき+ペースト+ワイヤラッピング+塗装による遮水を目的とした仕様で行われていた。しかしながら、1989年に因島大橋（1983年供用）で主ケーブル内部の調査を行った結果、主ケーブル内部に水分が確認されるとともに、素線の腐食も発見された。また、他の吊橋（大鳴門橋、大島大橋、瀬戸大橋）についても主ケーブルの内部調査を行った結果、以下のことが確認された。

- ① 主ケーブル内部に水が存在している。
- ② 主ケーブルの側面から下面にかけて濡れが見られるが、上部は殆ど濡れていない。
- ③ ペーストが劣化し保水体化している。
- ④ 主ケーブル全長にわたり腐食が見られる。
- ⑤ 主ケーブルの内部も表層から数層程度まで赤錆となっている。
- ⑥ ケーブルバンド部は下方に白錆が発生している程度で、健全な状態にある。
- ⑦ 腐食は早期に始まっている。

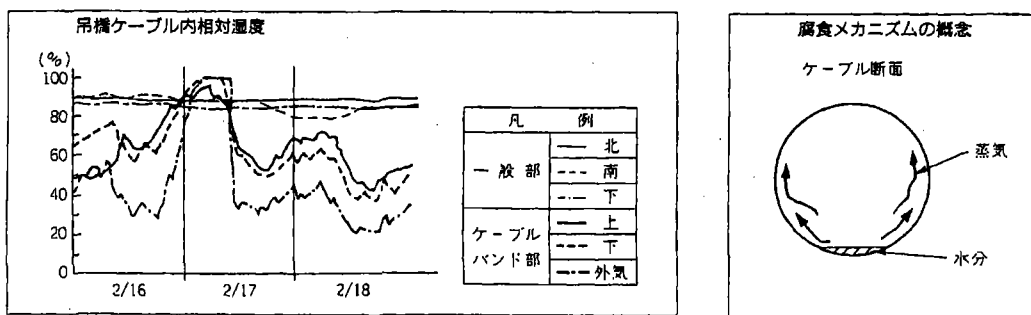
図5-2 腐食のメカニズム

吊橋主ケーブルの腐食は、工事中に残存した水、あるいは供用後塗膜の割れ等何らかの原因により侵入した水が、主ケーブル内で日中、外気温の上昇により水が蒸気化し、夜間の気温の低下により結露する状態が繰り返され湿り気状態が発生したと推定される。

乾湿を繰り返す部位は、常に水に覆われた部位より腐食速度が速くなる。これは、乾湿を繰り返す部位が、常に水に覆われた部位と比べ水の層が薄く、腐食因子の一つである酸素の供給が限定されるためであり、また、局部的な腐食電池を形成して局部腐食が進行するためだと考えられる。亜鉛メッキ鋼線が湿り気に弱いことは、湿ったガーゼを亜鉛メッキ鋼線に巻きつけた試験において、早期に腐食が発生したことにより確認されている。

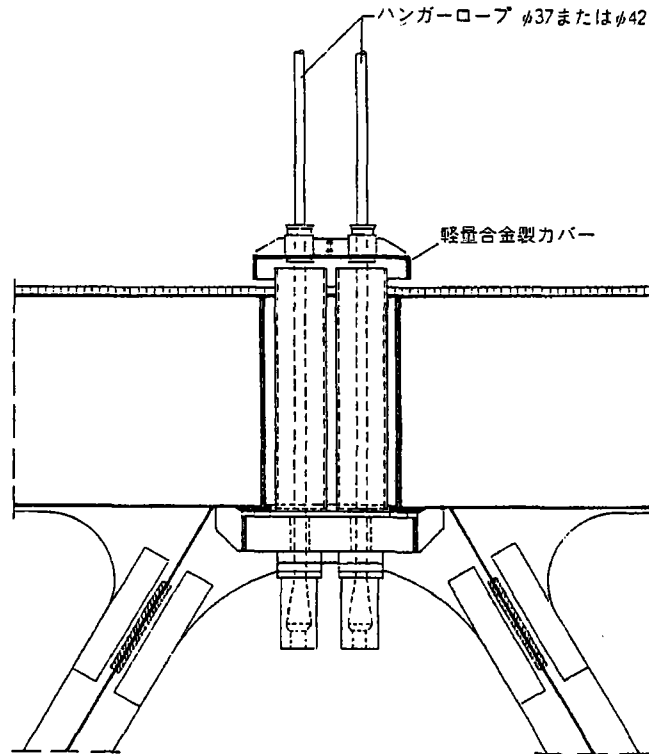
図-4 架設当初の上弦材でのハンガーロープ定着と防食カバー

表面水に対するケーブルの定着部構造の防食保護のために、橋の架設時に、4本のハンガーの周りにゴムパッキンを持つカバーが取り付けられている。ハンガーの自由な変形を拘束しないように、カバーは桁の鋼構造部材とは接続されていない。

しかし、これらのハンガーの定着部カバーは不十分であることが判明した。水、ゴミおよび塩化物は、トラス上弦材を突き抜ける管を通して、ハンガー定着端まで達している。

簡単に点検のできないハンガー定着部分では、重大な点状腐食と面状腐食が発生していた。しかし、カバーの上部でも、ハンガーの外表面が部分的に腐食していた。15年経過後、2層の下塗り塗装（鉛丹）と2層の上塗り塗装（雲母鉄粉）の膜厚160 μ mの厚さから成るアルキド樹脂塗料は著しく劣化しており、層間はく離が見られ、その下には錆が発生していた。

ハンガー定着部における腐食の発生は、上弦材を突き抜ける管を覆うために取り付けられたカバーが、部分的に不十分なことが原因となっている。塩分を含む霧、ゴミおよび湿気は、定着ソケットや定着部等点検が困難なところにも侵入し、そのことがここで記述された腐食発生の原因となっている。

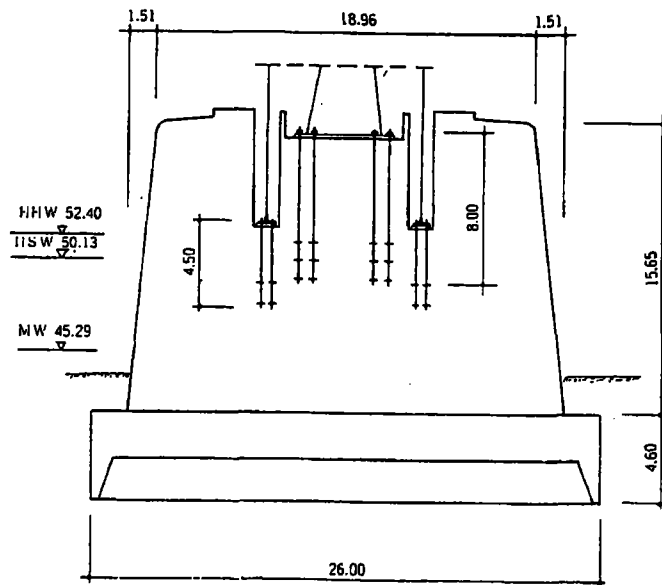
図-4 PC 鋼橋による橋脚と主塔脚部および主桁の固定

ライン河ボン・ノルト橋の2つの鋼製主塔の基部は、1本の長さが約8m、φ32の鉛直PC鋼棒

上部工を橋脚にしっかりと固定するPC鋼材に関して全部で336本のうちの164本には、セメン

1977年の橋梁点検の際、鉛直PC鋼材の上端において防食用充填剤がなくなっているのが解った。

そのためPC鋼材の状態および防食用充填剤の存在を検査するために、各橋脚につき1本のPC鋼材のプレストレスを抜くことが決定された。検査されたPC鋼材に亜硝酸ナトリウム充填材はもはや存在していないことが明らかになった。従って、セメントグラウトを注入していない鉛直PC鋼材の防食は、すべて不十分であるとは考えなければならなかった。

さらに、橋脚内部のコンクリートには、とりわけ施工継手部において、多孔質領域があり、空気と水が浸透しやすいことが判明した。この多孔質性により、防食のために注ぎ込まれた液状の NaNO_2 が、年とともにシース管下部から流出していた。

そのうえ、鉛直PC鋼材の下部定着領域は、変動するライン河の水位の高さにあることで、湿気と酸素の入れ替わりの影響で、PC鋼材の腐食が生じやすい環境にあった。

PC部材の付加的な防食として、c)に記述された材料が選択された。

られた。その時、真空にした空気の体積が測定され、その後、注入される防食材料の量が照合された。2本のPC鋼材から4 barの圧力で低圧のシース管に注入剤が注入された。2つの緊張定着治具の空洞が満たされるまで、圧力は保持された。続いて、シース管は、取付けロートにより、通常の圧力で硬化が終わるまで、再び注入剤で満たされた。このとき、空気と水がより重い注入剤により排出され、上に浮かび出た。

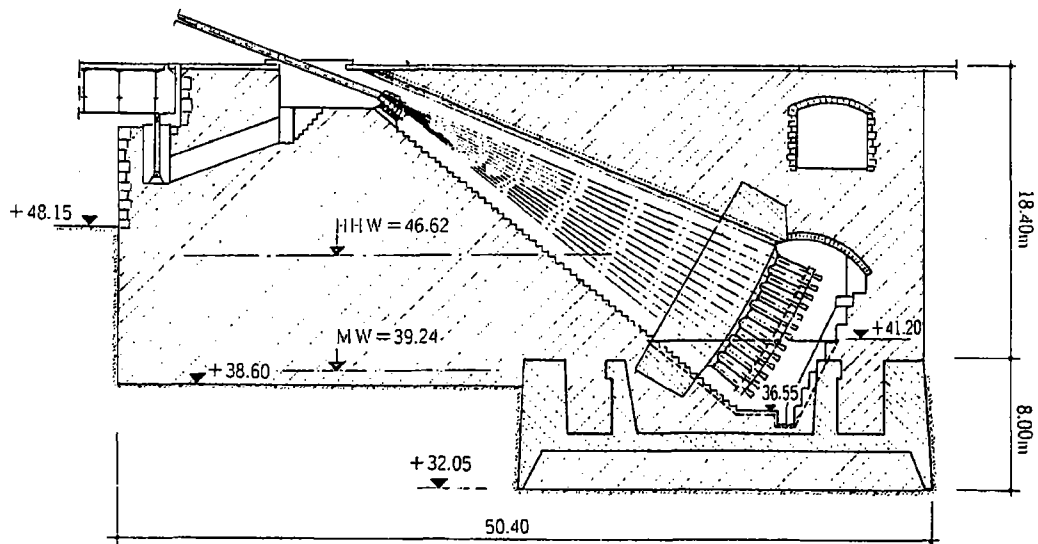
図-4 アンカレッジにおけるケーブル定着

- ・ 横梁間では、ケーブル下側で塗装がはがれて錆びており、ケーブル上側では多くの錆傷痕が確認された。
- ・ 錆傷痕は一部ではむき出しで露出しており、また一部では腐食した旧塗装を取り除いた後はじめて目視された。
- ・ 数ヶ所で旧塗装は完全にはく離していた。
- ・ 扇状に張られたケーブルの上列部において最もひどい塗装の劣化が見られた。
- ・ 支圧板の手前の約 2 m には、ケーブルの周囲に水止め垂鉛クリップが配置されていたが、すべてのケーブルに発錆が見られ、一部では錆傷痕もしくは水滴析出物として塩化物が確認された。しかし、この水気が多い抽出物は、硫酸塩を含んでいなかった。測定された pH 値は 7.3～9.6 であり、これは付加的なカルシウムの影響のためにアルカリ性の領域に近くなったのであろう。
- ・ ケーブルの多くは、支圧板の開孔の片側で接していた。ここでは、横からの圧縮力のほかに、すり減り腐食も生じたものと考えられる。
- ・ リベット接合された鋼横梁の塗装は、ふくれ、錆傷痕およびはく離による損傷を受けていた。一部の大きな面状のはく離は、第 1 層目の下塗り塗装だけが鋼材に付着し、第 2 層目の下塗り塗装と 2 層の上塗り塗装は、はがれ落ちていることが特徴的であった。ふくれ部分の塗装の下は、錆びていることが判明した。
- ・ 構造物の形状によって、上部横梁の上に水抜き穴のない排出されない部分があった。そこには、厚い汚れた層が堆積し、防錆塗装は著しく劣化していた。

前述の腐食損傷は、主にスプレーサドル室およびケーブル進入口の内部における特殊な気候条件に帰

- ・ アンカーガーダーは、水抜き穴あるいは排水口がなかったため、くぼみに水が集まった。
- ・ 支圧板では、むき出しのシムプレート（調整板）とケーブルソケット前面の間に、湿った空気の溜まり場ができていた。その中では、空気の移動はできなかった。
- ・ ケーブル定着部のすべての支圧板は全面に塗装されていた。塗装された板間における摩擦抵抗力は非常に小さいので、ケーブルがある程度の傾斜となる場合には、ケーブル定着部は水平方向の移動に対してしっかりと固定されず、位置が不安定となる。

補修にあたって、まず、ケーブルの下のシムプレート（調整板）と支圧板が取り除かれた。この撤去

支圧板は、ケーブル外表面と開口部の内壁が接触しないケーブル位置となるよう修正された。

ス、イソシアナート硬化剤、硬化時間30分）を注入。支圧板上側とシムプレートおよびケーブルソケットの間の隙間はポリウレタン系パテで充填された。ソケット首部から注入パイプが装着され、支圧板からケーブル上側出口に排出パイプが据付られた。
