第3編 対策工法

目次

このような状況に対し、疲労損傷をとりあげ、特に既設橋梁での補修・補強事例について調査・研究を行ったので、その結果を以下に報告する。

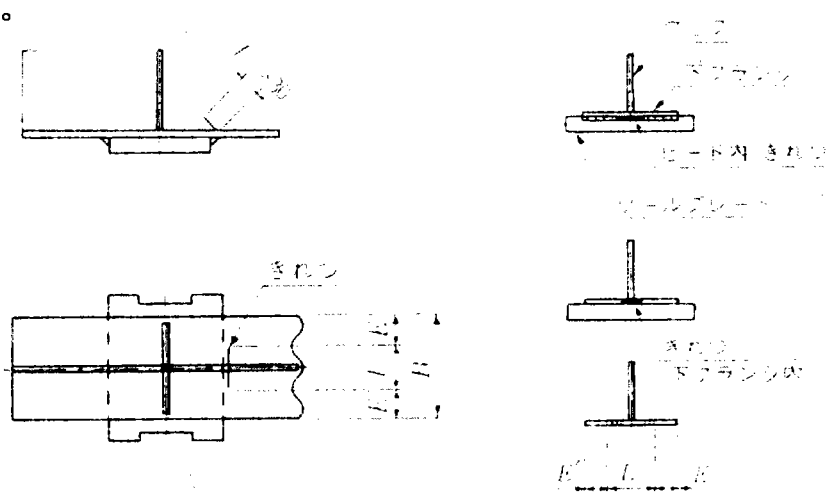
整理番号	003-1
構造形式	I 桁
着目部位	支承ソールプレート
損傷部	ソールプレートと下フランジの溶接部
補修年度	平成2年度
損傷状況	<p>ソールプレートと下フランジの溶接部より亀裂が生じ、ウェブまで達している。</p>

損傷原因 (作用外力からの原因)	・ 通行車両の増大、大型化
損傷原因 (設計・製作面からの原因)	<ul style="list-style-type: none"> ・ 支承の機能低下 ・ ソールプレート部分の断面急変に伴う応力集中の影響 ・ 溶接欠陥
補修補強目的	<ul style="list-style-type: none"> ・ 亀裂発生部の作用応力度を下げる ・ 応力集中を緩和するため、断面の急変を避ける ・ ソールプレートから橋体への反力の分散を円滑にする
補修補強方法	<p>1). 応急対策</p> <ul style="list-style-type: none"> ・ 亀裂先端部へのストップホール孔明 <p>2). 恒久対策 (亀裂補修)</p> <ul style="list-style-type: none"> ・ ガウジング後溶接 (補強) ・ ウェブの両側に添接板を高力ボルトで取り付ける。添接板と下フランジは溶接を行う。 ・ 下フランジ下面に添接板を高力ボルトで取り付ける。 ・ 下フランジ下面の添接板とソールプレート前面とは、すみ肉溶接により連結する。
特記事項

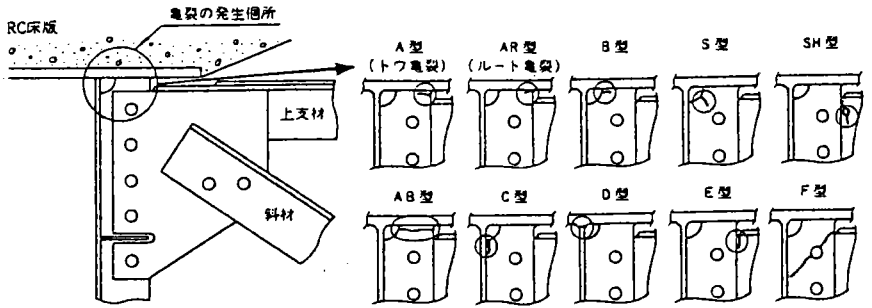
整理番号	007-1
構造形式	I 桁
着目部位	垂直補剛材（対傾構取付部）
損傷部	垂直補剛材上フランジ付近
補修年度	平成4年度
損傷状況	<p>垂直補剛材上フランジ付近に亀裂が生じている</p>

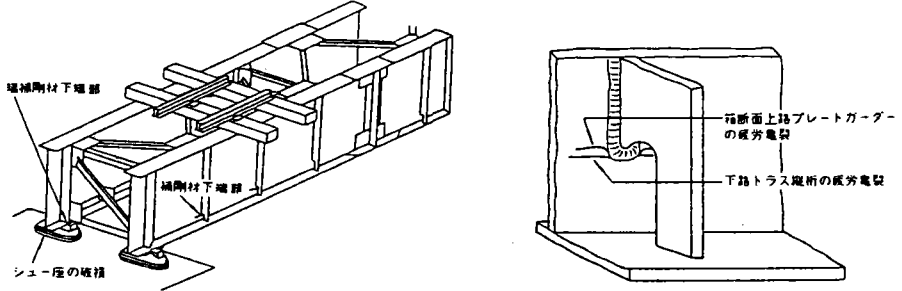
整理番号	008-1
構造形式	鋼鉄道橋（I桁、トラス橋）
着目部位	I桁、トラス縦桁の垂直補剛材
損傷部	垂直補剛材下端の腹板
補修年度	—
損傷状況	<p>垂直補剛材下端の腹板に下フランジと平行に疲労亀裂が生じた</p>

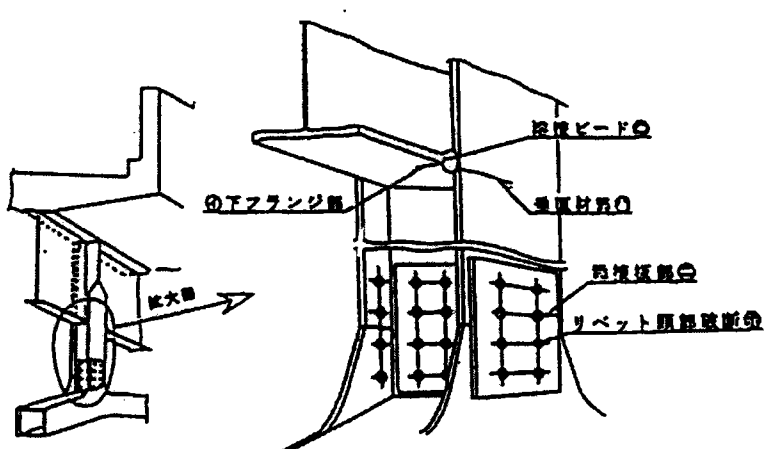
整理番号	017-1
構造形式	2 ヒンジ上路式ランガーアーチ
着目部位	垂直材（支柱）
損傷部	中間垂直材と補剛桁下フランジの溶接部
補修年度	平成8年度
損傷状況	<p>アーチクラウンに隣接する格点の垂直材と、補剛桁下フランジの溶接部より亀裂が生じ、補剛桁下フランジは橋軸直角方向、垂直材は橋軸方向に進行している。</p> <p>また、添接板および、リベット頭部も疲労破断している。</p>

損傷原因 (作用外力からの原因)	<ul style="list-style-type: none"> ・ 通行車両の増大、大型化。 ・ アーチリブと補剛桁との相対変位に起因した二次応力。
損傷原因 (設計・製作面からの原因)	—
補修補強目的	二次応力を低減させる。
補修補強方法	<p>1). 恒久対策</p> <ul style="list-style-type: none"> ・ 母材亀裂部の溶接補修は、二次的影響が懸念されるため行わない。 ・ 補剛桁下フランジ下面と垂直材の取合い部のコーナー4カ所にL型補強部材を取り付ける。 ・ 10mmから14mmに増厚した添接板に全て取り替える。 ・ 垂直材フランジの外側面に補強板を取り付ける。 ・ リベットを全て高力ボルト接合とするとともに、一部M24に増径する。
特記事項

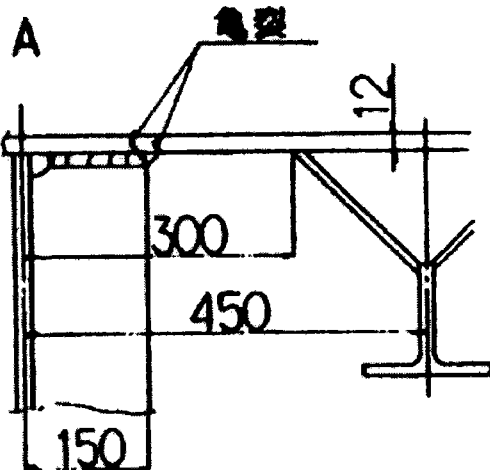
整理番号	021-1
構造形式	鋼床版斜張橋
着目部位	鋼床版
損傷部	垂直補剛材と鋼床版の溶接部
補修年度	平成3年度
損傷状況	<p>垂直補剛材と鋼床版の溶接部より亀裂が生じ、すみ肉溶接に沿って進行している。</p>

損傷原因 (作用外力からの原因)	輪荷重によるデッキプレートの過大な応力振幅。
損傷原因 (設計・製作面からの原因)	溶接欠陥および溶接による残留応力。
補修補強目的	垂直補剛材上端デッキプレートの角折れ変形を緩和する。
補修補強方法	<p>1). 恒久対策</p> <ul style="list-style-type: none"> ・垂直補剛材上端部をガス切断後、亀裂補修としてガウジング再溶接または、ストップホールを設ける。 ・T型補強材を垂直補剛材と高力ボルトで取り付ける。 ・補強材とデッキプレートとの溶接止端部および、垂直補剛材と主桁ウェブの溶接止端部にTIG処理を行う。
特記事項	・交通共用下で応力頻度測定

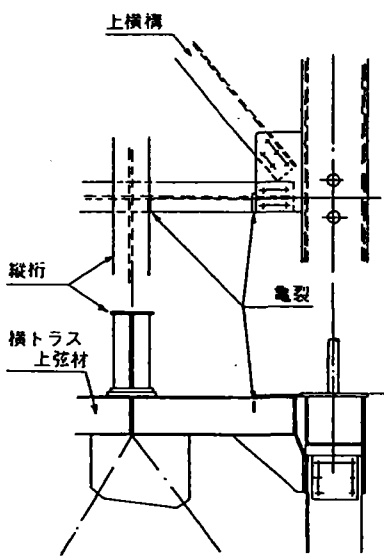
整理番号	022-1
構造形式	吊り橋
着目部位	横トラス
損傷部	横トラス上弦材と主構、縦桁との接合部
補修年度	平成2年度
損傷状況	横トラス上弦材と主構、縦桁との接合部に亀裂が生じている。

損傷原因 (作用外力からの原因)	・ 通行車両の増大、大型化
損傷原因 (設計・製作面からの原因)	・ 縦桁支承の機能低下 ・ 腐食による部材厚の減少
補修補強目的	・ 縦桁支承の機能回復 ・ 損傷部の補強
補修補強方法	1). 応急対策 ・ 亀裂先端部へのストップホール孔明 2). 恒久対策 (亀裂補修) ・ ガウジング後溶接 (補強) ・ 縦桁支承をゴム支承に取り替える。 ・ 横トラス下弦材に添接板を高力ボルトで取り付ける。
特記事項

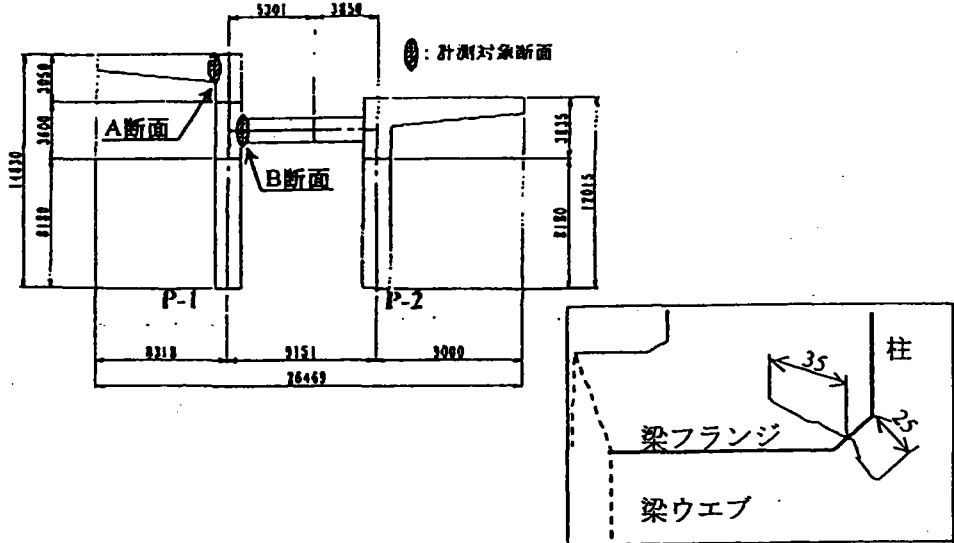
整理番号	027-1
構造形式	鋼製橋脚
着目部位	鋼製橋脚隅角部
損傷部	梁フランジと梁ウェブの溶接部
補修年度	平成14年度
損傷状況	<p>梁フランジと梁ウェブの溶接部より亀裂が生じている。</p>

損傷原因 (作用外力からの原因)	・ 通行車両の増大、大型化
損傷原因 (設計・製作面からの原因)	<ul style="list-style-type: none"> ・ 溶接部の発生応力大 ・ K開先溶接溶け込み不良
補修補強目的	<ul style="list-style-type: none"> ・ 活荷重応力の低減 ・ 損傷部の補強
補修補強方法	<ol style="list-style-type: none"> 1). 応急対策 <ul style="list-style-type: none"> ・ 亀裂先端部へのストップホール孔明 2). 恒久対策 (亀裂補修) <ul style="list-style-type: none"> ・ ガウジング後溶接 (補強) ・ ウェブの両側に添接板を支圧接合用高力ボルトで取り付ける。
特記事項	補強後の実交通荷重による応力頻度測定。
