第4章 鋼床版デッキプレートとトラフリブ溶接部の疲労試験

4-1 背景と目的

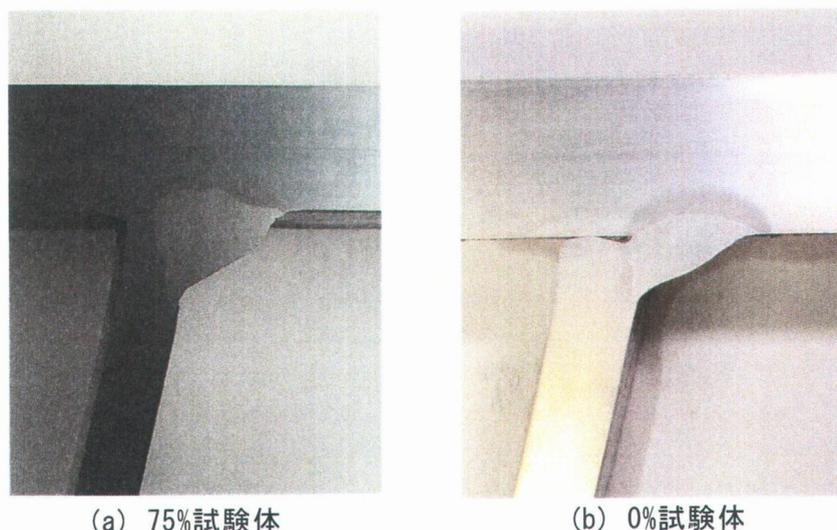
写真 4-1 溶接溶け込みの比較

鋼床版 1 パネルを対象とした試験体の形状と寸法を図 4-5 に示す。デッキプレートの板厚は 12mm であり、トラフリブの板厚は 6mm である。疲労試験に用いた試験体は、デッキプレート・トラフリブ溶接部の溶接溶け込み深さが 75% 以上の試験体（以後、75% 試験体と呼ぶ）と、溶接溶け込み深さがほぼ 0% の試験体（以後、0% 試験体と呼ぶ）の 2 種類である。これらの試験体の溶接部における断面マクロ写真を写真 4-1 に示す。75% 試験体ではトラフリブ厚に対して溶接が深く溶け込んでいるのに対し、0% 試験体では明らかに溶接溶け込みが浅くなっている。

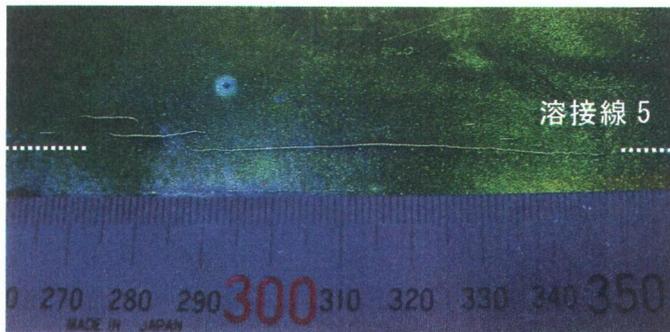
写真 4 - 2 75%試験体 溶接線 5
(60 万回載荷)

荷重ケース 1 では、荷重範囲を 150kN として 200 万回の載荷を行ったが、目視及び磁粉探傷試験で疲労亀裂の存在を確認することはできなかった。その後、荷重範囲を 200kN として 60 万回載荷したところ、写真 4 - 2 に示すように 2 つの載荷板の間のデッキプレート表面に長さ 61mm、15.5mm、10mm の 3 つの疲労亀裂が観察された。その位置は、図 4 - 6 に示す溶接線 5 のルート部ほぼ直上である。その後さらに 10 万回載荷したところ、3 つの疲労亀裂は合体し、長さ 200mm まで進展した。そこで疲労試験を終了した。

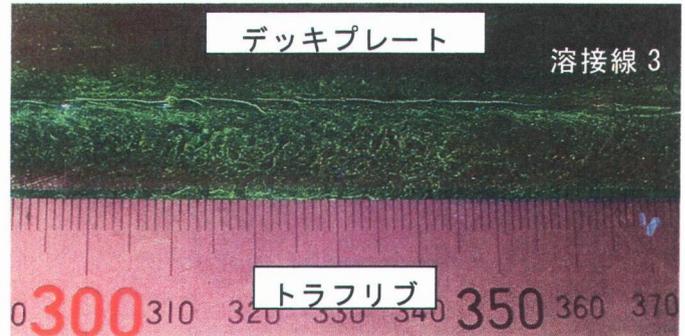
写真 4 - 3 75%試験体 溶接線 3
(135 万回載荷)

荷重ケース 2 では、荷重範囲を 80kN として 200 万回載荷したが、疲労亀裂を観察することはできなかった。その後、荷重範囲を 110kN として 135 万回載荷した時点で、溶接線 3 のデッキプレート側溶接止端に沿って長さ 58mm の亀裂を検出した。この疲労亀裂の状況を写真 4 - 3 に示す。その後 50 万回の載荷を行い、亀裂長さが 102mm となった時点で疲労試験を終了した。

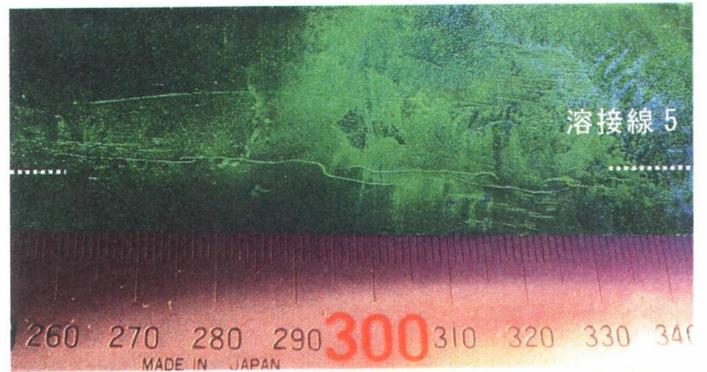
写真 4 - 4 0%試験体 溶接線 5
(40 万回載荷)

荷重ケース 1 では、75%試験体で疲労亀裂が観察された同一の荷重範囲 200kN で疲労試験を行った。40 万回載荷したところ、写真 4 - 4 に示すように 2 つの載荷板の間のデッキプレート表面に長さ 41mm、21mm、23mm の 3 つの疲労亀裂が観察された。その位置は、図 2 に示す溶接線 5 のルート部ほぼ直上であり、75%試験体で観察された位置と同一であった。その後さらに 10 万回の載荷を行ったところ、3 つの亀裂は合体し、長さ 167mm まで進展した。そこで疲労試験を終了した。

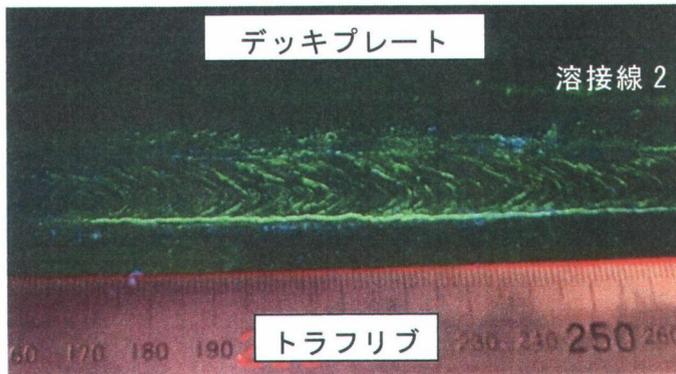
写真 4 - 5 0%試験体 溶接線 2
(150 万回載荷)

荷重ケース 2 においても、75%試験体で疲労亀裂が観察された同一の荷重範囲 110kN で疲労試験を行った。150 万回載荷したところ、写真 4 - 5 と 4 - 6 に示すように溶接線 2 と 3 のデッキプレート・トラフリブ溶接部のトラフリブ側溶接止端近傍で疲労亀裂が観察された。その長さは、溶接線 2 で 58mm、溶接線 3 で 73mm であった。その後さらに 10 万回載荷したところ、溶接線 2 で観察された亀裂は 374mm まで進展し、溶接線 3 で観察された亀裂は 182mm まで進展した。そこで試験を終了した。

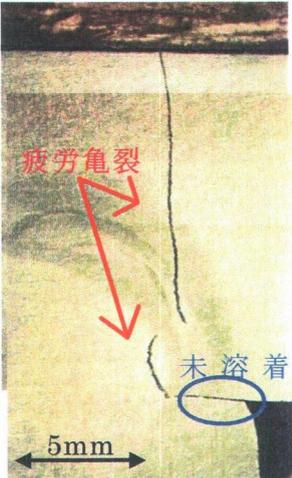
写真 4-7 75%試験体
(溶接線 5 ピース 4 外側)

疲労試験終了後、疲労亀裂の進展性状を調べるために図4-7に示すように各溶接線の周りを切り出し、その断面を研磨してデジタルマイクロスコープで観察した。75%試験体で検出された疲労亀裂の例を写真4-7と4-8に示す。写真4-7に示す溶接線5では、デッキプレート表面と溶接ルート部からそれぞれ疲労亀裂が生じている。写真4-8に示す溶接線3では、溶接ルートから発生した疲労亀裂と、磁粉探傷によって検出されたデッキプレート側溶接止端からの亀裂が確認できる。その他の溶接線では疲労亀裂は検出されなかった。0%試験体で検出された疲労亀裂の例を写真4-9と4-10に示す。写真4-9に示す溶接線5では、デッキプレート表面と溶接部の未溶着部から2つの疲労亀裂が生じている。写真4-10に示す溶接線2と3では、溶接ルート部から溶接ビードを切る方向に向かって進展する疲労亀裂が検出された。

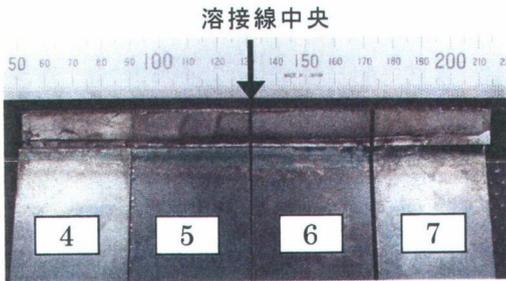
写真 4-11 疲労破面
(75%試験体 溶接線 5)

これらの疲労亀裂を暴露した状況を写真4-11~4-14に示す。写真4-11と4-12は75%試験体、写真4-13と4-14は0%試験体の疲労破面を示している。写真4-11に示す溶接線5では、デッキプレート表面からの複数の疲労亀裂が生じ、それらが合体している様子が認められる。また、ルート部から生じた短い疲労亀裂も認められる。写真4-12に示す溶接線3では、溶接ルート部から多数の疲労亀裂が発生し、半楕円形亀裂として進展している。写真4-13に示す溶接線5では、75%試験体と同様にデッキプレート表面からの複数の疲労亀裂が生じており、ルート部から生じた短い疲労亀裂も認められる。写真4-14に示す0%試験体溶接線2と3では、溶接ルートからの多数の疲労亀裂が発生し、半楕円形亀裂として進展している。
