(3) .「アメリカの橋梁点検の現状と課題」

東京都建設局道路管理部専門副参事
高木 千太郎

崩落した橋梁と事故の概要

- ミネソタ州ミネアポリス I-35W #9340 橋梁
State of Minnesota Minneapolis I-35W #9340 bridge
- 橋梁崩落事故の概要
Outline of the bridge-collapse accident
- 事故前の調査概要と事故後の現地状況
Detailed outline before the accident and the field situation after the accident

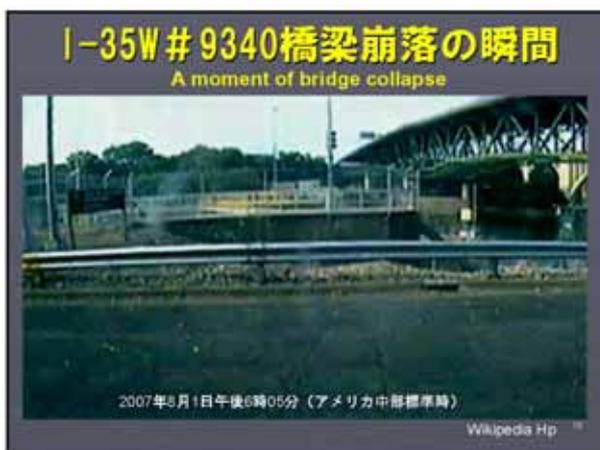
これが落ちた瞬間で、これ、いろんな皆さん、ご覧になっていると思いますけれど、私の個人的な感覚では、当初のアメリカの報道では、何か北側の方がですね、原因だということコメントなのですが、どう見ても北側とは思えなかったのですよね。

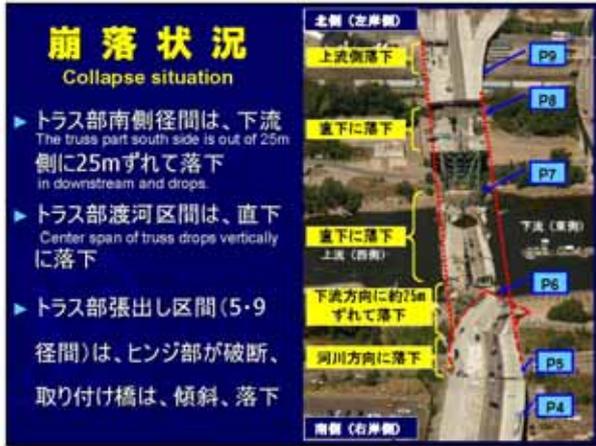
な分だけ影響を受けて、上流側だけ落下したのだろうと。それから要するに南側のほうは何故ここで止まったのかということ、ここからカーブが入ってきているのですよね、線形として。だからうまくそのところだけ不幸にして落ちたのだなという印象を受けています。

次が要するに上空から見たものです。ですから北側のところから見ると、上流側のところが一部落下をして、その下が下に落下。次の事例は、センタースパンが真下に落下して、次のP-6のところは25メートル下流方向にずれていると。その次のところは河川方向に落下をして、引きずられるように前へ出ているということです。左右の橋梁において何でこう違うのかということ、やはり北側の左岸の方は、パチ状に広がっているというようなことで、ストレート

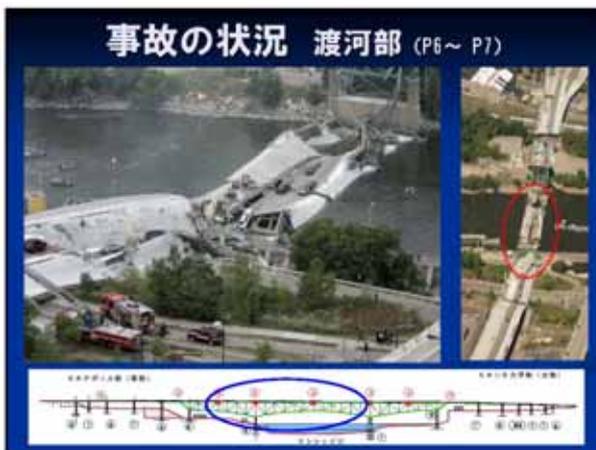
これが実際に落ちたところのセンタースパンのところですよ。

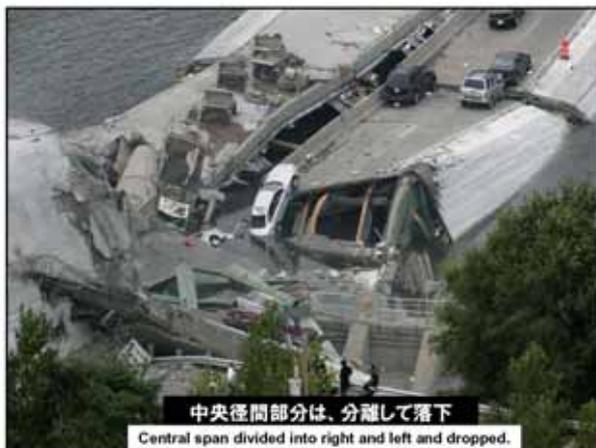
先ほども依田先生が話されていますけど、真ん中がこんなふうに分離して要するにズレ落ちたということで、私はですね、はじめからこれはね、個人的な感覚ですが、要するに下流側のある部分の格点が抜けたのだろうなと思っていますのですよ、帰国後もずっと、今でもそう思っていますけど。それはその一因を起点として、この真ん中が裂けるように落ちたのだろうと。

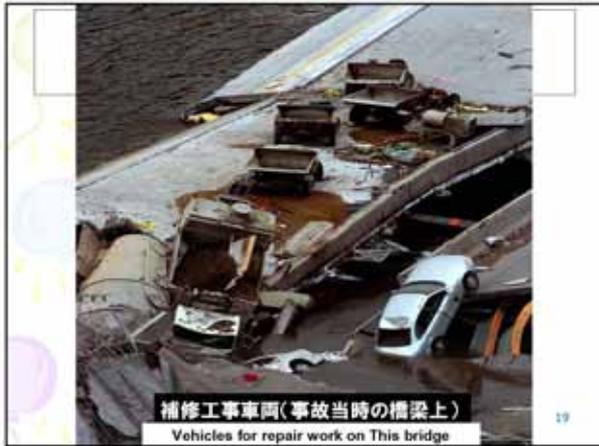
それからもう1つは、300トン近い建設機械と材料が橋梁上に乗っていたということですが、私の見た限りではやはりこれは超速硬コンクリートを打ったのだろうと、そういうような準備をしているのだろうというようなことを見てとっているということです。

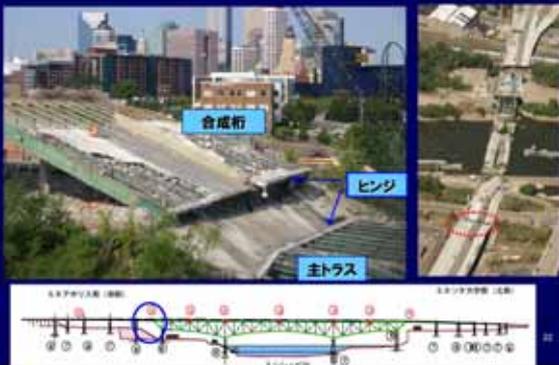
取り付け部～主トラス P4・P5付近

次にこれがその次で、河川を渡ったところのP-4, 5 付近です。ちょうど合成桁から主トラスのところ です。

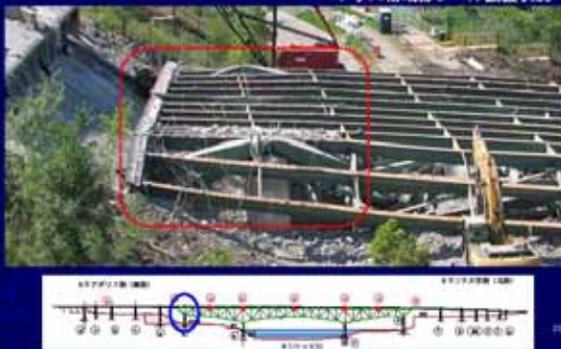
主トラス側径間(南側) P5付近

主トラスのところですけど、端部のところはジベルを打っているのですよ、やはり。ですから合成をきちんとこの部分はとっていたと。

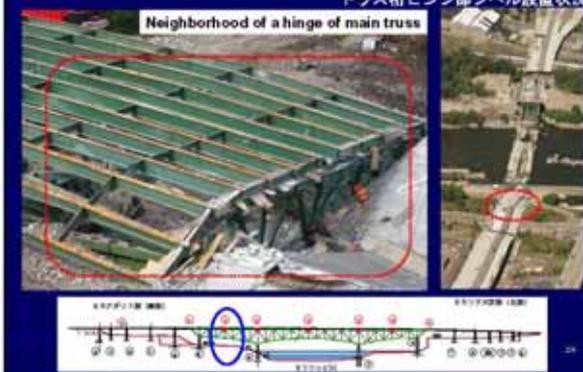
主トラスヒンジ部付近 P5・P6

それからその先越えたところ、やはり真ん中のところ抜いたところに、それまたヒンジのところ近づくにしながらまたジベルを打っているのですよね。ですからポイントとしてはやはり、トラスのサイドスパンもかなり合成効果を持った橋になっていたということです。

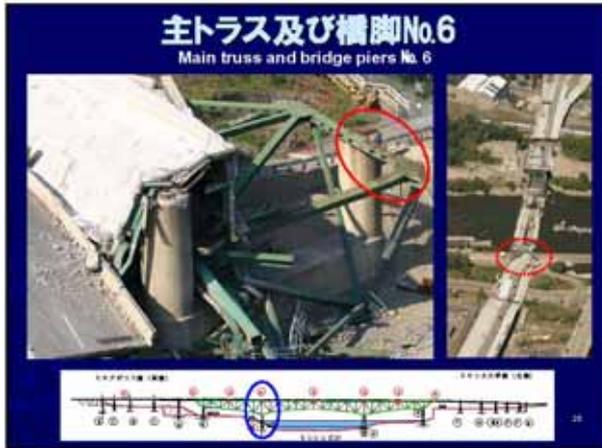
あとセンタースパンのところは見ていただければわかるように、可動支承はこういうふうにして飛んでしまって、実際には下のところにベアリングなんかは転がっているというような状況です。

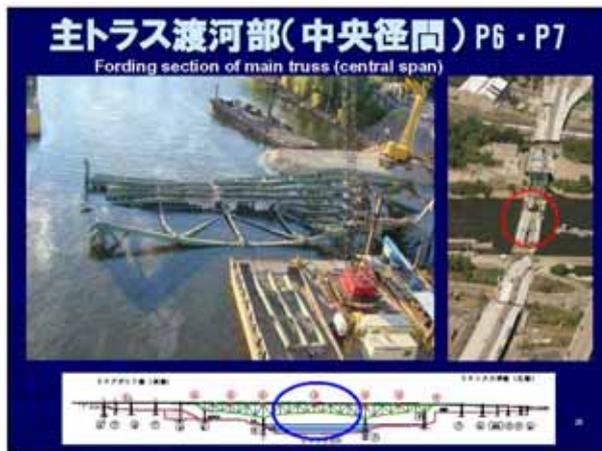
センタースパンはこちらですね。これは主桁の断面なんかを見たのですけれど、やはりジベルは全く打ってなくて、上フランジの上は非常にきれいな状態だったということです。

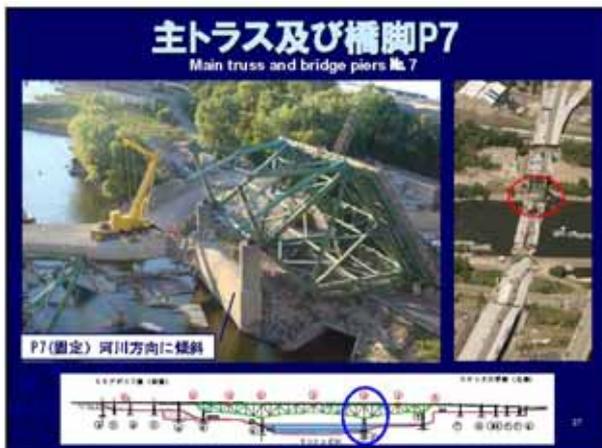
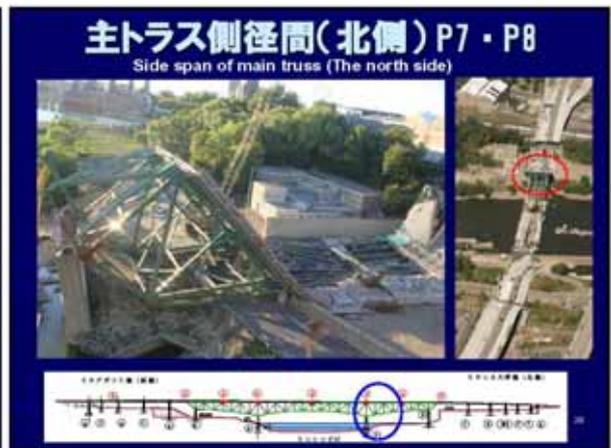
今度左岸側に移って、P-7 のところです。これも固定支承ですけど、固定の下が残っているということで、前の部分が落下したために、そのこの支点を中心に回転して、下へずり落ちたというような形になっています。

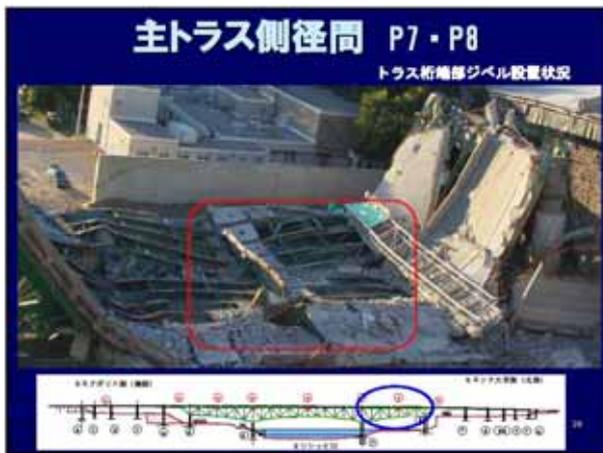
これがP-7から8に移ったところです。ここもですね、実はP-7, 8のところの上フランジのところにはジベルが打ってあります。ですからやはり左右共、要するにジベルを打ってあるということを確認をしてきたということです。

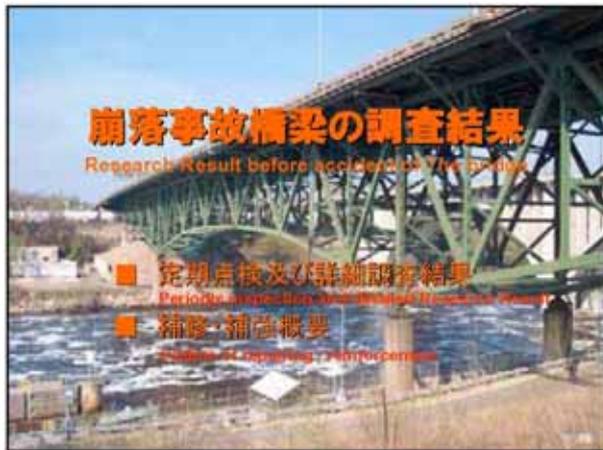
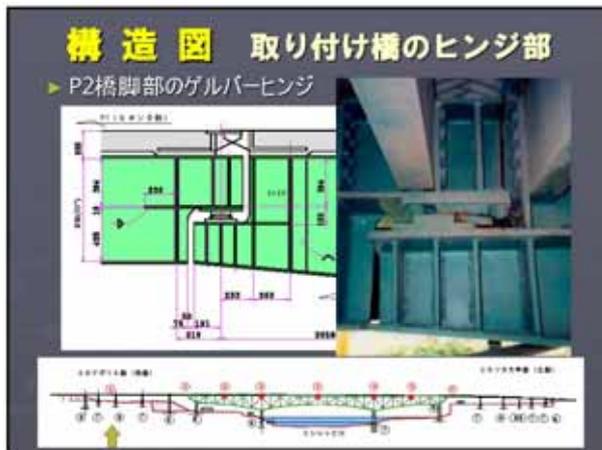
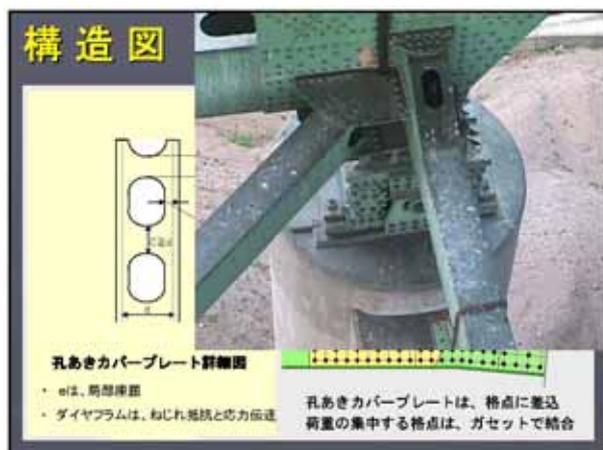
次に調査結果ですけど、これが二径間の橋脚のゲルバーヒンジです。ですから向かって左側、右岸側のところですけども、このようにヒンジは前面へ出てしまって、支承としての機能は果たしていないということです。

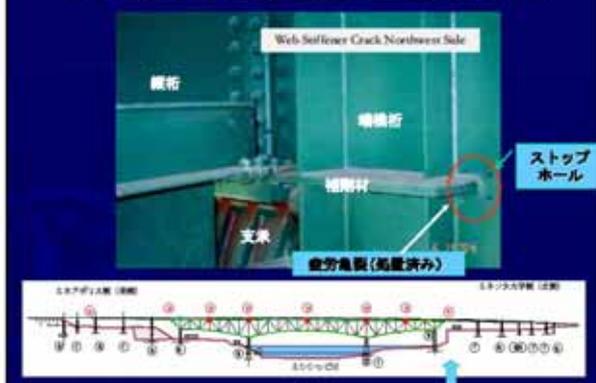
トラスと取り付け橋ヒンジ部(9径間)

これが先ほどご紹介した、端部のトラス部分です。そのための対策をしたものです。

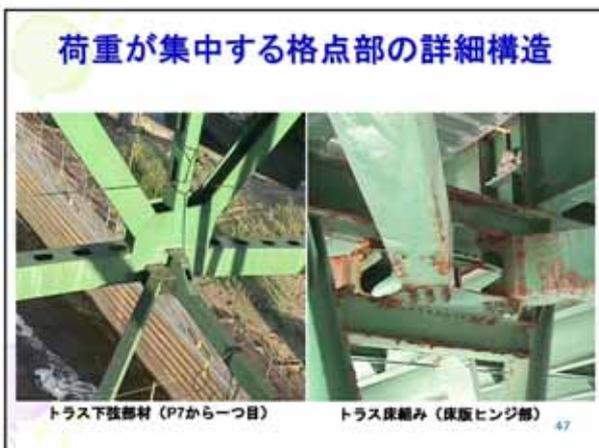
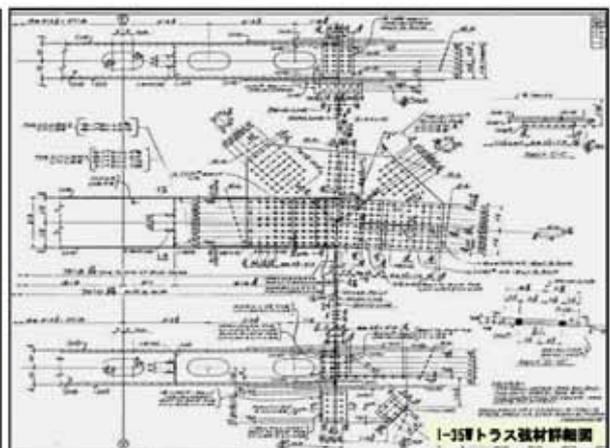
これは要するにトラスの下弦材、支点から1つ目の部分です。これが中央から2つ目の部分ですが、このような腐食状況であったということです。

それから P-7 から1つ目の格点、それからこちら側が床版のヒンジ部ということで、ヒンジのところから床版からコンクリートが落下し、桁の上に残っていたり、水の影響でかなり腐食が進んでいる。これも見ていただければわかるように、一部の構造及びその周辺が不安を覚えるような構造が確認できます。腐食と疲労とかの損傷以外にも、構造や詳細構造に問題の箇所があったと思われる。

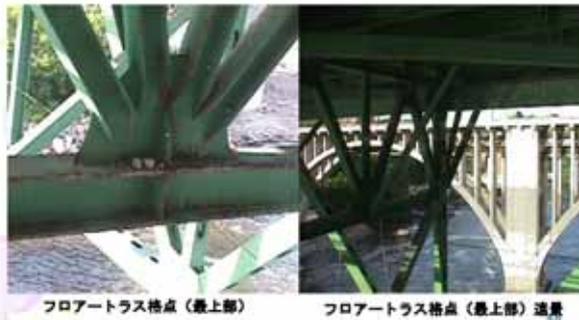
荷重が集中する格点部の詳細構造

これがフロアトラスの最上部の箇所ですが、コンクリートが落下し、上フランジに残っている状況です。

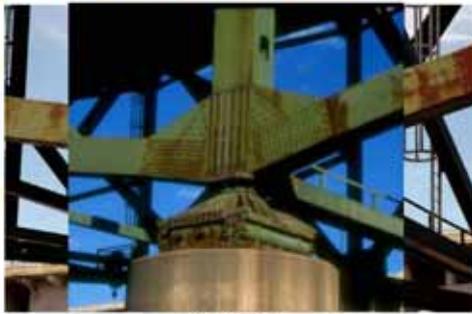
トラス桁可動支承経年変化 (腐食)

これは支承構造、先ほど先生もおっしゃっていましたが、将来架け替えることも考えるとなかなかできなかった対処が不可能であったのかもしれませんが、ただ、以前国内の報道でハトの糞が原因だと報道されていましたが、孔明きカバープレートはほとんど全部をプラスチックのカバーで覆っています。ですから、州政府としても可能な限りそれなりの対策を実施してきていると私は思っています。
