(4) .「木曾川大橋：トラス斜材の腐食による破断」

名古屋大学大学院環境学研究科
教授 山田 健太郎

木曾川大橋：トラス斜材の腐食による破断

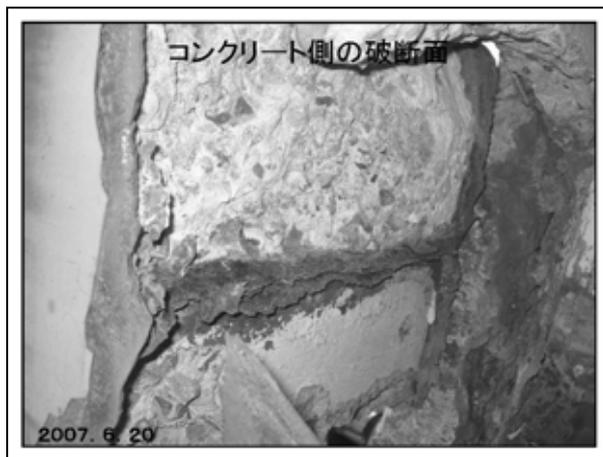
じゃあどのくらい腐食していたかということですが、これは当日撮った写真です。斜材は、H断面で、奥のほうのフランジとウェブがすべて腐食でなくなっておりました。手前の板1枚でつながっていたのです。それが最終的に破断しました。報道では、前の週ですね、5日ほど前にもう既に切れていたという住民の情報もあったようですが、私が見たときには、錆びの無いきれいな破面も残っておりましたので、つい最近切れたように見えました。詳細に調べると

と3分の2くらい、約60パーセントが腐食で無くなっていました。

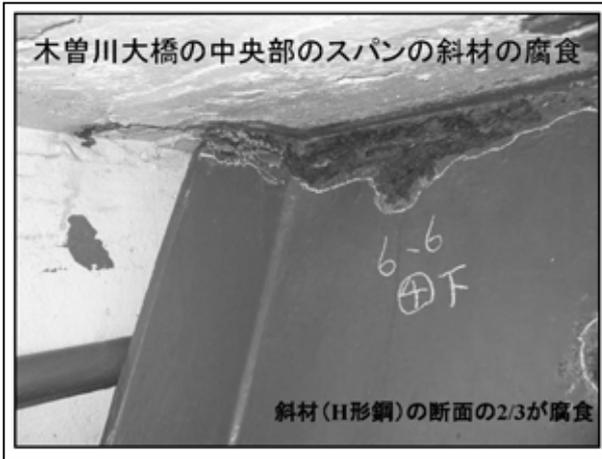
こんどはそのコンクリートに突っ込まれていたほうの部分を下から撮った写真です。かさぶた状の錆びができて抜け落ちたような形になっていました。

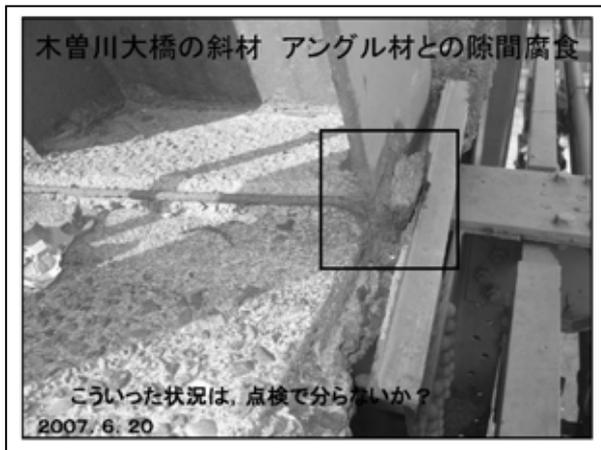
全体の補修のために、まずとにかく点検をしていかなければいけないということで、夕方可能な限り詳細に点検してまいりました。一番いいのは、下に潜って、叩いてみる、塗装を外してみる、ということです。その後、ちょうど川の中央部、6番目のトラスの6番目の斜材のH型钢が、やはり3分の2近く腐食で断面がなくなっているのが発見されました。荷重条件は一緒ですので、ここで切れていても決しておかしくないのですが、もしここで切れていたら、川の中

緊急補修工事は、途中色々ありまして、少し時間がかかりました。まず、最初に用いたベントが、実は面積が足りなくて、ジャッキアップできなくて下へ沈んだので、少し大きめのベントに取替えましたので、ジャッキアップに少し時間がかかりました。6月29日にジャッキアップして破断した斜材を閉合いたしました。実はこういう議論をしているときに、滝上工業の方から、「他の部分でもひどい腐食があるかもしれない。念のためにこの一番外側のフランジに添接板を一枚当てて、その後コンクリートをはつたらどうか」という提案がありました。先ほど申し上げましたように、もう1箇所、3分の2近く腐食で断面がなくなっていたところがありました。もしあのままやっておりますと、本庄大橋のようにあそこが切れた可能性もありました。これは非常にいい提案だったと思えます。

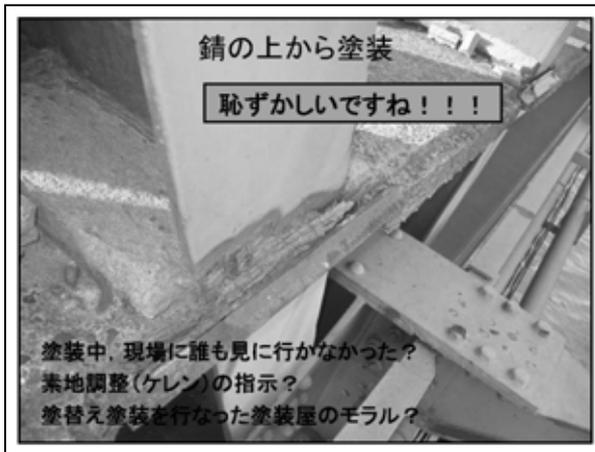
当日、切れたところもさることながら、それ以外の部材がどうなっているかを自分でずっと調べてみました。この写真は、実は切れたすぐ隣の部材の腐食状況です。H形の斜材がコンクリートを貫通していますが、その部分にこういうのが見つかりました。実は、ほとんどすべての斜材にこれがありました。なぜこういうディテールになったか、よくわかりません。どういうディテールかと申しますと、歩道を取り除いた跡に、なぜかアングルが取り付けら

そのアングルとH型钢の間に、ひどい隙間腐食が生じていました。これが1年半ほど前の定期点検でわからなかったかというのが、私の最初の疑問でした。もう1つ悪いことは、この錆びの上から塗装が塗られていることです。他の斜材でも、ひどい隙間腐食が全面で生じています。まさか、錆びの上から塗ることを指示したとは思えません。じゃあ、塗替え塗装をしたときに、誰も現場を見に行かなかったのか。これも錆びの上から塗装されており。通常塗装する

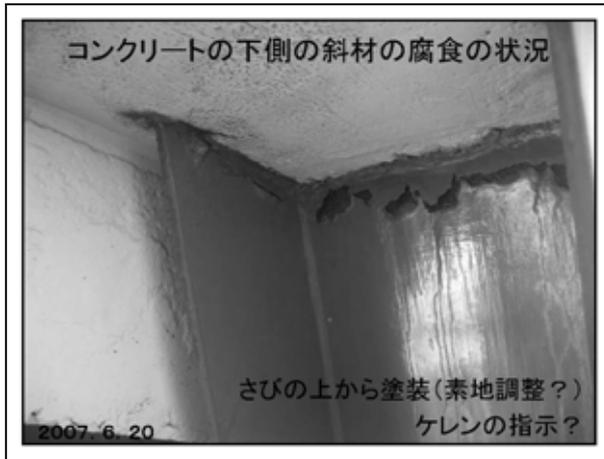
るときには、素地調整と申しまして、すでにある錆びを全部除去し、素地を出して、塗装するというのが原則です。その上から塗ったというのはいったいどういうことだったのだろうかと疑問に思います。最後にはですね、塗り替え塗装を行った塗装屋さんのモラルが疑われるのじゃないかというふうに、非常に寂しく思った次第です。今日おいでになっている森先生の言葉を借りれば、「恥ずかしいですね」ということになります。

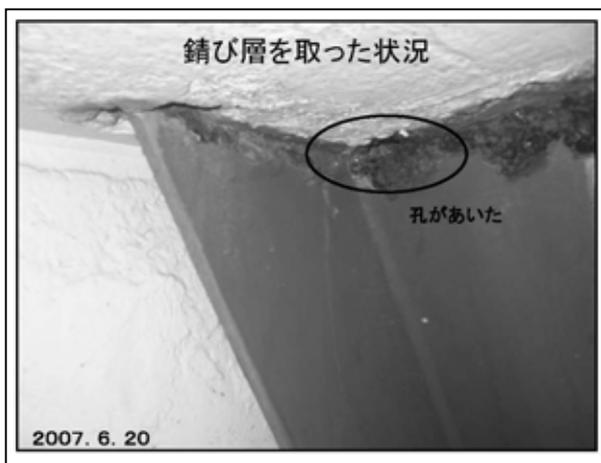
愛岐大橋の場合は上が破断をいたしましたけれども、木曾川大橋の場合は、下側で破断しました。簡単な器具があれば、足場なしでも見に行けましたので、自分で潜って見てまいりました。そうすると、この写真のように、塗装が錆びで浮き上がっていました。これでは防錆・防食効果はゼロです。

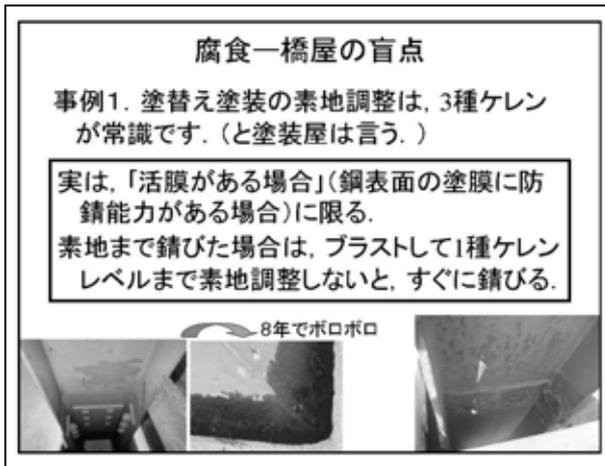
ポンポンと点検ハンマーで叩いてみました。そうしますと、あっという間に孔が開きました。錆びをちょっと取っただけで孔が開くくらい、やはり腐食が進行していたということです。こういう状況が、点検でわからなかったのか、というのが、大きな疑問でした。後でも申し上げますけれども、年度で言いますと2年前、実は、1年半ほど前に5年に1回の定期点検が行われております。先ほど高木さんのお話もありましたけれども、定期点検は、近接目視が原則です

けれども、なぜかこの点検の業務が遠望目視に変えられておりました。遠望で見たのでは、なかなかここまで見られません。その結果、斜材の破断に至ったということでもあります。

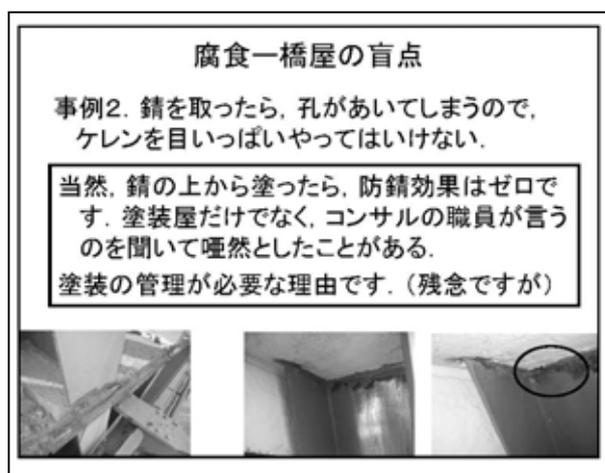
がある場合に限り、3種ケレンでいいですよという言い方ができる」と、素地がちゃんと生きている場合には良いのですが、素地が錆びた場合には、やはりそれをキチッと1種ケレン程度までケレン、素地調整をしないと、すぐに錆びるということになります。実はこれは愛岐大橋の事例でして、8年前に補修されたという素性がよくわかっているのを持ってまいりました。この部分が添接補修した跡です。他の部分も腐食による板厚減がひどくない場合と箱断面の斜材については、補強していません。見ますと、ひどく腐食をしています。これは明らかに、錆びの上から塗装をしていたものです。若干塗装の一部が残っておりますけれども、錆びの上から塗ったことが良くわかります。同じく素性がわかっている揖斐長良大橋の写真です。この部分はコンクリートと接して、錆びた所ですが、コンクリートと縁を切って、塗装をしました。これが、高々8年でこれだけ錆びているということで、やはりキチッと1種ケレンレベルまで素地調整をしないと、錆びた面の上に塗装しても防食効果が出ないということがわかります。

我々鋼橋をやるものは、構造力学はちゃんとやります、設計、製作はきちっとやりますし、塗装もやります。ただ維持管理のときの塗替え塗装にはほとんどタッチしない。それが、鋼橋の維持・管理の盲点になっております。盲点の一つがこれです。「塗装塗り替えのときの素地調整は、3種ケレンが常識です」とよく塗装屋さんがおっしゃいますけど、これは真っ赤なうそです。これは指針を作られた本人に聞きました。「いわゆる活膜、まだ防錆効果のある下地

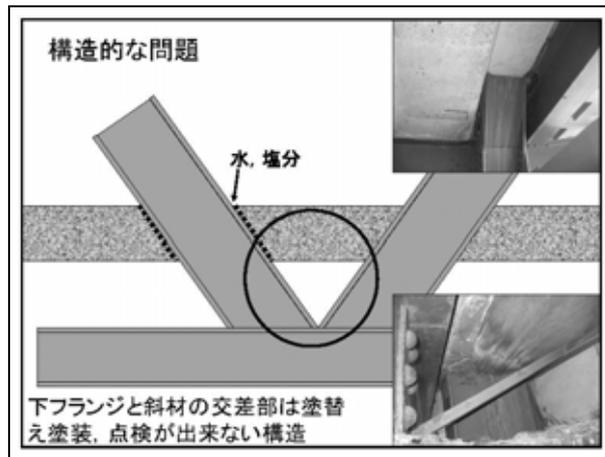
もう一度、木曾川大橋の話に戻りますが、破断の原因は割合簡単じゃなかったかと思えます。まず、コンクリートと接触している面に、どうしても変形が生じます。建築の方と話したことがあります。建築もトラス屋根を使いますが、剛構造は斜材が貫通する所ではどうしても二次応力が発生するので、ピン構造にするというお話をされていました。我々の橋は、基本的には剛結にしますが、どうしても長年経ちますと、隙間ができますし、表面近くはコンクリートが中性化して、防錆効果はなくなります。また、どうしても水や、場合によっては塩分も少し入る。そうしますとまさに一番上の部分と、下の部分に帯状に腐食ができます。真ん中の方も錆びてはいるのですが、腐食減量の多い場合と少ない場合に分けられます。よく見られるのは、この上と下で錆びが帯状に出るというものです。下のほうは水が溜まりやすいし、塗装もいい加減に塗られると腐食が進行するのは、先ほどの例の通りです。

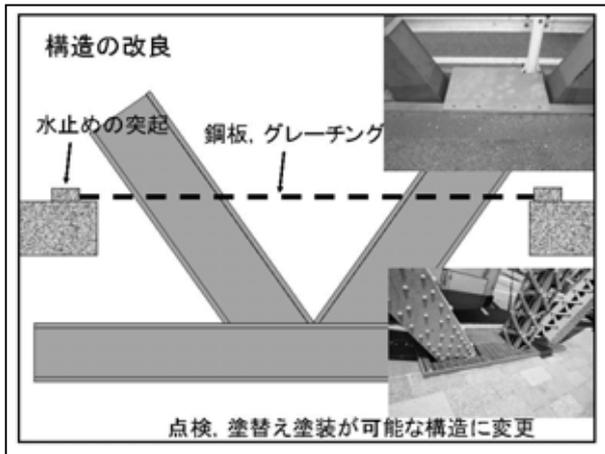
実は木曾川大橋、揖斐長良大橋では、他の橋もそうだと思いますが、構造的な問題もありました。それが「要点検」が成立しなかった理由の1つでした。この写真は、右の方は歩道で、左側が車道のコンクリートですが、このトラスの格点部は床版の桁とコンクリート床版、歩道を支える桁と、それから車道のコンクリート床版で囲まれておりまして、中が見えない構造になっております。ですから点検をしたというのは嘘でありまして、これはほとんど点検できない構造です。かろうじて手が入りましたので、カメラをつっこんで撮った写真がこれですけれども、埋め殺しの型枠が残っていて、鋼の表面に錆びがドロドロ流れているという状態でした。非常に心もとない状態であったということで、もしこういう構造があれば、これは点検もできないわけですから、当然のことながら改造しなくてはなりません。
