### § 3 最近の溶接割れ事例調査結果

#### 3-1. 鋼橋製作施工会社へのアンケート調査

近年、溶接割れに関する事例及び研究報告は少ないが、最近の材料における溶接割れの実態を調査すべく、当WGでは橋梁製作施工会社へアンケート調査を実施した。アンケートでは、開示できる範囲で次ページ以降の当WG指定書式に記入していただいた。収集事例は 11 例である。

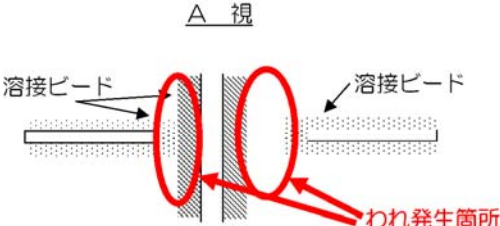
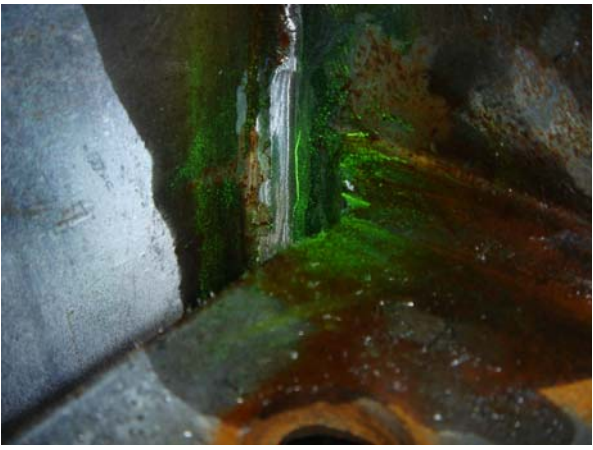
| 事 例 名 | 溶接ビードの近接に起因する溶接部の割れ |
| <p>1. 溶接割れ発生箇所の継手構造</p> <p>非合成箱桁橋、横桁ウェブと縦桁取り合いコネクションプレート付近、横桁垂直補剛材ビード止端部にて発生</p> <p>材質 (板厚) の構成は、横桁ウェブ SM400A (14mm)、横桁垂直補剛材 SM400A (9mm)<br/>縦桁取り合いコネクションプレート SM400A (12mm)</p> <p>設計図面による溶接指示</p> <p>横桁ウェブと横桁垂直補剛材：6mm すみ肉<br/>横桁ウェブとコネクションプレート：完全溶込み溶接</p> | |
| <p>3. 溶接割れの発生状況</p> <p>本溶接完了後の外観検査実施時に表面割れを発見。</p> | |

| <p>4. 溶接割れの補修・処置</p> <div style="display: flex; align-items: flex-start;"> <div style="flex: 1;"> </div> <div style="flex: 1;"> </div> </div> <div style="display: flex; align-items: flex-start; margin-top: 10px;"> <div style="flex: 1;"> </div> <div style="flex: 1; padding-left: 10px;"> <p>(補修方法)</p> <p>割れを MT にて確認。</p> <p>ガウジング及びグラインダーにて割れを完全に除去。</p> <p>MT にて割れを完全に除去後補修溶接。</p> </div> </div> | |

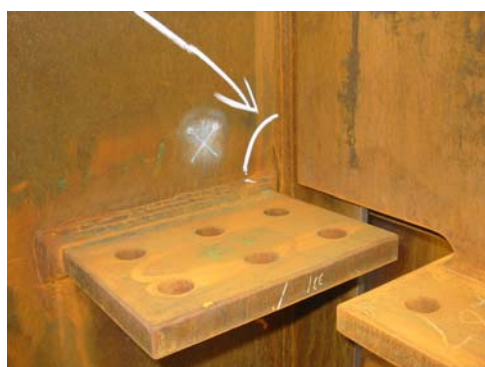
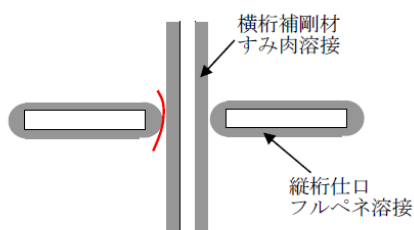
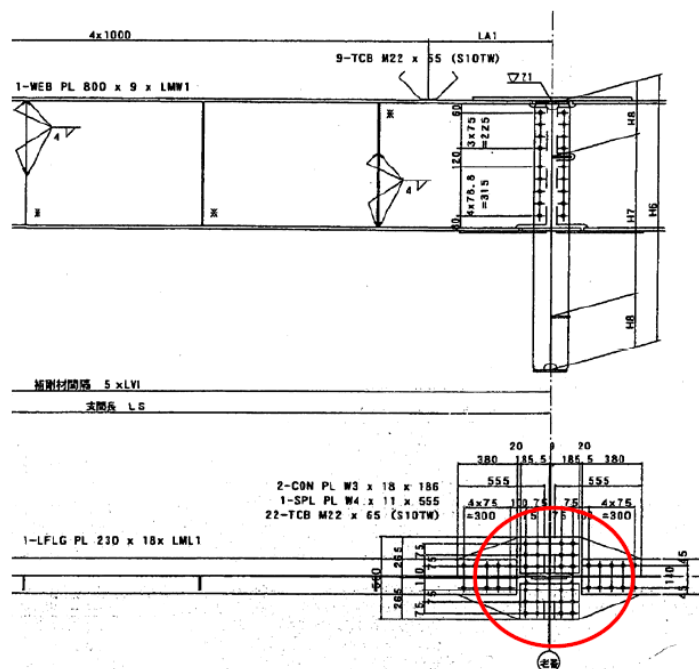
| 事 例 名 | 横桁ウェブにある縦桁仕口部（縦桁下フランジ）からの割れ |

縦桁仕口（板厚 18 mm）の完全溶込み溶接は、回し溶接部の脚長が過大となる。また、横桁補剛材（縦スチフナー）のすみ肉溶接ビードと近接しており、熱影響部が重畳することが考えられる。横桁ウェブ板厚 9 mm

き裂は目視で確認した。

割れ発生箇所をガウジングではつり取り、補修溶接を行った。上記、横桁補剛材（縦スチフナー）のすみ肉溶接ビードと縦桁仕口の回し溶接部が近接している場合は、設計・製作図段階で、間隔を50mm以上（両側で120mm以上）とすることを取り決め、予防措置とした。

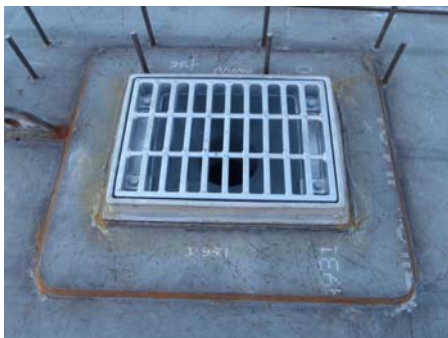
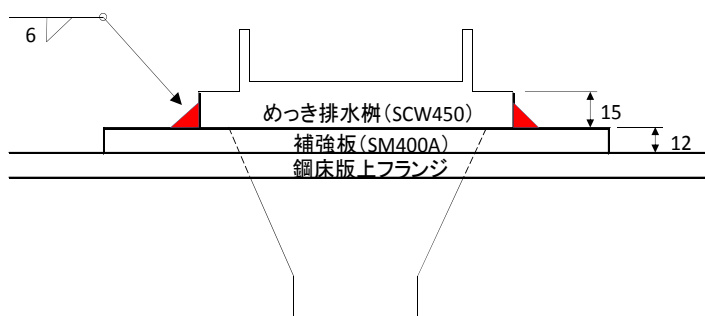
| 事 例 名 | めっき排水枡溶接部の割れ | | | |
| 鋼床版箱桁上フランジ面にて、排水枡補強板の開口部にめっき排水枡を落とし込んだすみ肉溶接継手。 | | | | |
| 溶接指示：すみ肉 6 mm全周溶接 | | | | |

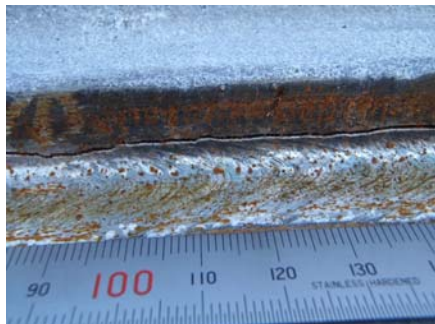
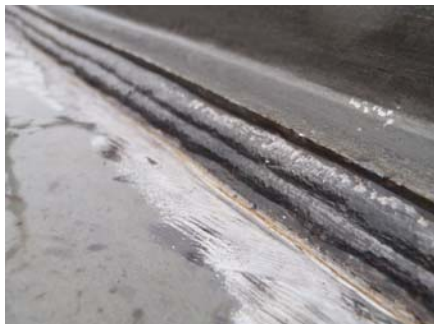
| <div>(割れ確認時状況)</div> <div>(補修溶接後状況)</div> | | | | |

| 溶接実施翌日、外観確認を行ったところほぼ溶接線全周で排水枡側熱影響部にて割れを発見。 | | | | |

| ガウジングで割れを完全に除去し、1.2φソリッドワイヤ（JIS3312／YGW11）を使用し補修溶接を | | | | |
| 行った。 | | | | |
| 補修溶接時は、180℃以上の予熱と 1 時間程度の後熱処理を実施。 | | | | |
| 補修完了 2 日後の MT にて、再び割れが発生していないことを確認した。 | | | | |

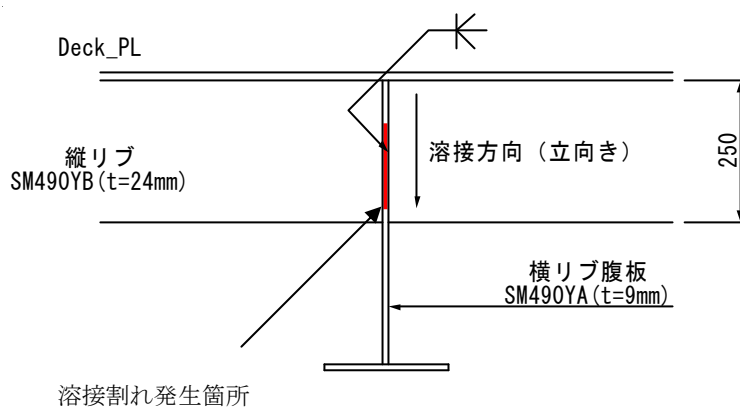
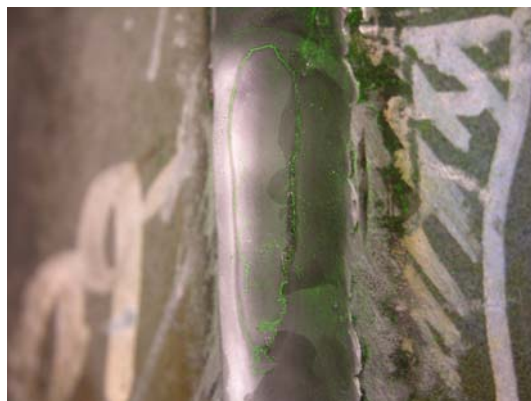
溶接割れの写真

| 事 例 名 | 鋼材の介在物に起因する溶接部の割れ |

本溶接完了後に実施した超音波探傷検査により、横リブ腹板の板厚中央部付近でキズエコーを検出

キズエコーの検出した箇所をハツリ、内部の状況を確認した結果、鋼材の中央偏析部の開口を確認

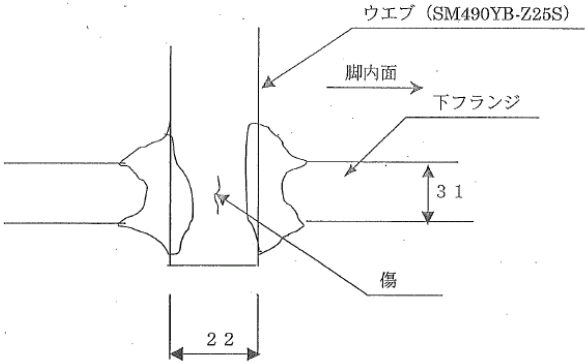
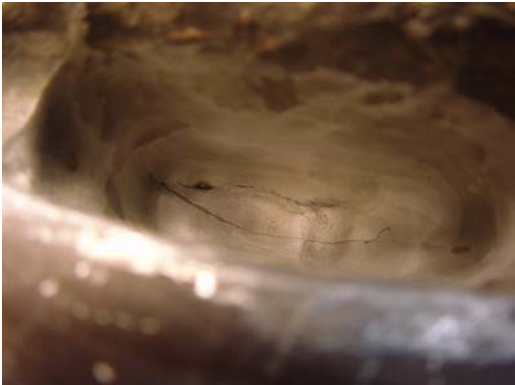
| 事 例 名 | 鋼材の介在物に起因する溶接部の割れ |
| <p>3．溶接割れの発生状況</p> <p>本溶接完了後に実施した超音波探傷検査により、横梁ウェブの板厚中央部付近でキズエコーを検出</p> <p>キズエコーの検出した箇所をハツリ、内部の状況を確認した結果、鋼材の中央偏析部付近の開口を確認</p> | |

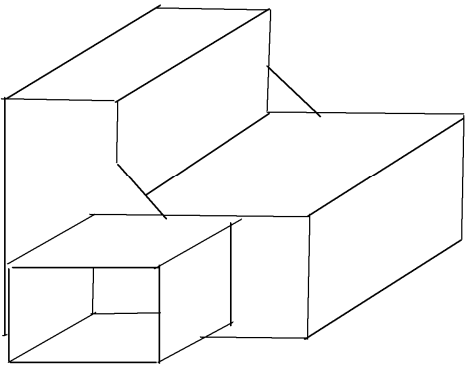
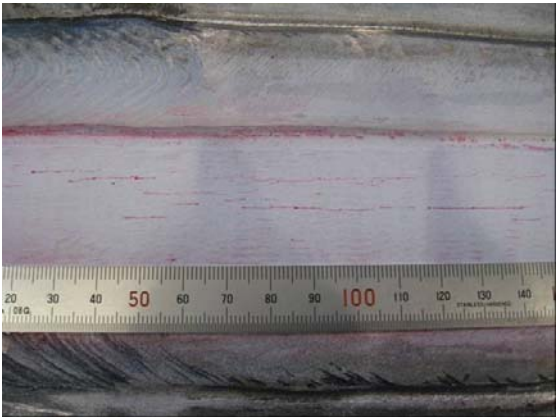
| 事 例 名 | 鋼材の介在物に起因する溶接部の割れ |
| <p>3. 溶接割れの発生状況</p> <p>本溶接完了後、止端仕上げ完了後に実施した MT 検査により、横梁腹板端面に磁粉指示模様を検出</p> | |

| <p>4. 溶接割れの補修・処置</p> <p>当該指示模様検出位置周辺を垂直探傷 UT にて確認：きずエコー検出できず。</p> <div style="display: flex; align-items: center; justify-content: center;"> </div> <p style="text-align: center;">溶接割れの写真</p> | |

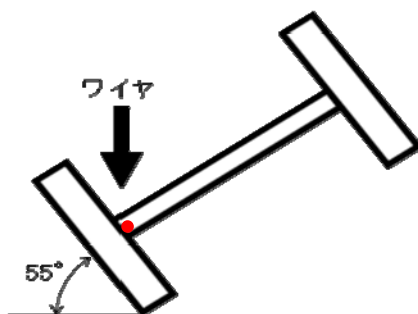
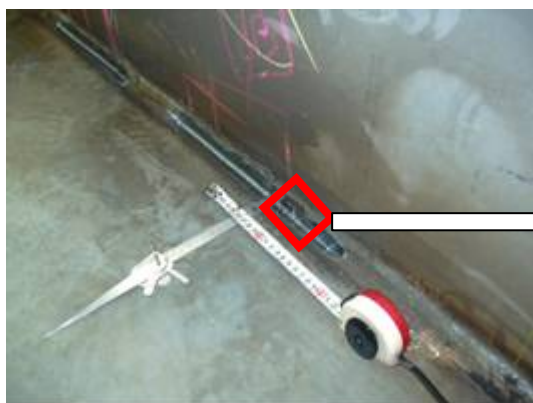
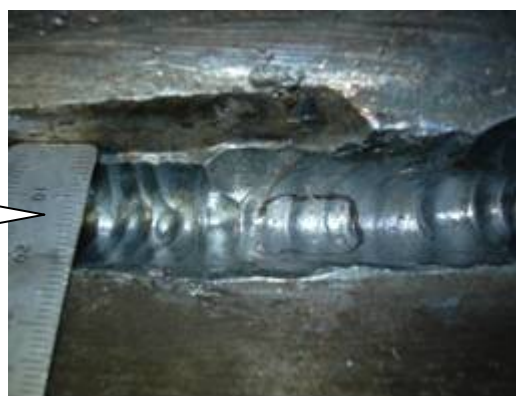
溶接割れの写真

| 事 例 名 | 鋼材の介在物に起因する溶接部の割れ |

本溶接完了後に実施した超音波探傷検査により、ウェブの板厚 1/3 付近でキズエコーを検出。  
キズエコーの検出した箇所をハツリ、内部の状況を確認した結果、鋼材の泡状の介在物及び組織変化部を確認。

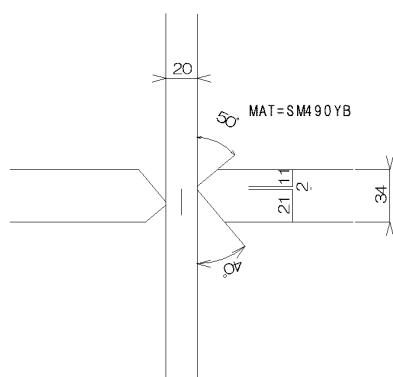
| 事 例 名 | 横桁・ウェブ・横リブフランジの十字継ぎ手における母材欠陥 |

横桁フランジ・主桁ウェブ・横リブフランジで構成される十字継ぎ手，完全溶込み溶接

本溶接完了後に実施した超音波探傷検査により、主桁ウェブ板厚中心付近でキズエコーを検出  
キズエコーの検出した箇所をハツリ、内部の状況を確認した結果、鋼材の中央偏析部の開口を確認  
黒い煤のようなものが出てくる。

エコー検出部をガウジングによりはつり補修。ミルメーカーに見解を要求し母材の検査を実施。実施の結果、溶接前の母材には問題なし。板厚比による拘束度の高さによるものとの見解。ラメアテア感受性指数は 28 前後 クラス Z25S 相当の耐ラメ適用となった。

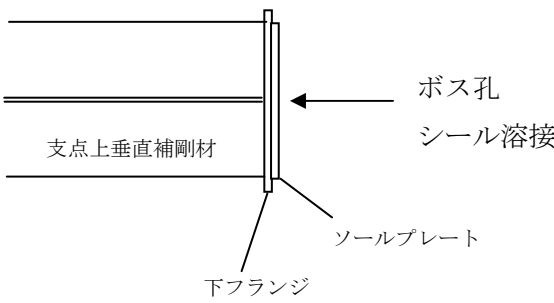
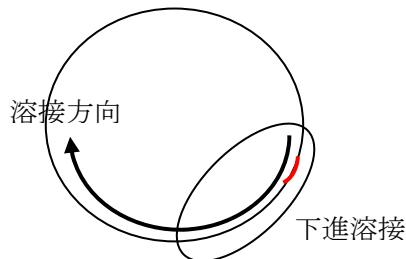
| 事 例 名 | ソーラプレートボス孔シール溶接の割れ |
| <p>2. 溶接割れ発生箇所の施工方法</p> <p>① 製作部材を横倒しに置き，円孔のため誤ってボス孔内の一部を下進溶接したため，のど厚が薄くなり溶接割れが発生した。</p> <div style="display: flex; justify-content: space-around; align-items: center;"> </div> <p>② ボス孔内をシール溶接した後，せん断キヤと干渉しないようにグラインダー切削を行った際にのど厚が薄くなり溶接割れが発生した。グラインダー切削は溶接施工後，24 時間程度経過してから行っている。</p> | |
| <p>3. 溶接割れの発生状況</p> <p>①，②とも目視で割れを確認。</p> | |

| <p>4. 溶接割れの補修・処置</p> <p>①，②とも溶接割れ箇所をグラインダーで除去，再溶接。</p> | |

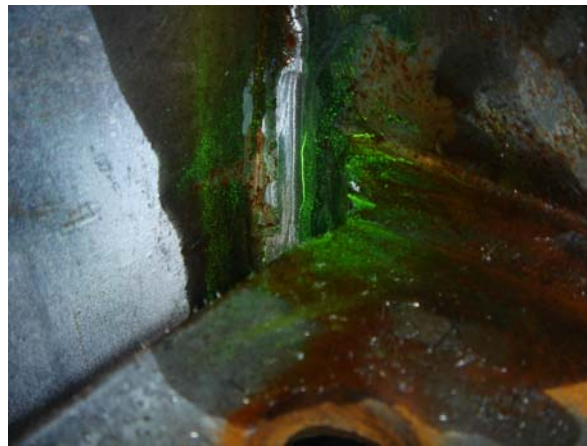
図 3-2-1 溶接割れ発生箇所（磁粉探傷）

前表よりどちらの割れも発生位置に若干の違いがあるにせよ同様の発生機構である可能性が考えられる。また割れ発生部の板厚には関連性が見られないが、溶接については補剛材がすみ肉溶接でありコネクションプレートが完全溶込み溶接と同様の溶接施工がなされていることから本溶接構造が割れの要因の一つであることが考えられる。

さらに他の要因として考えられるのは、構造的に狭隘であるため溶接ビード同士の間隔が非常に狭く熱影響部が重なることやビード形状がオーバーラップになりやすいこと、部材の拘束度が大きいことなどが考えられるが、どの要因が主因であるかは現在解明されていない。またこの溶接割れに対する予防処置としてコネクションプレートのスカラップ寸法を大きくすることで割れの発生を抑制できるという報告もある。
