## 第2章 都市内高架橋の現状と問題点

### 2-1 問題点と課題

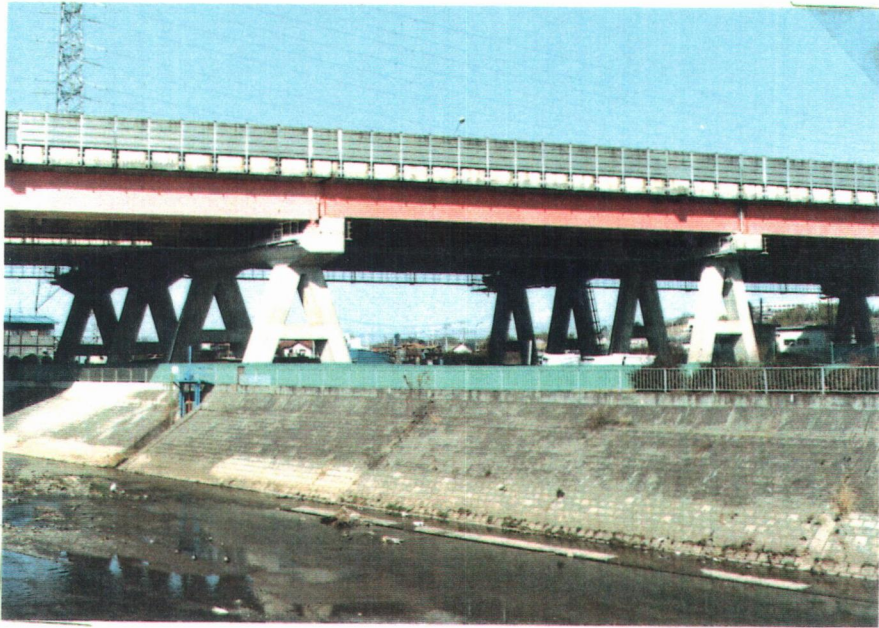
写真 2 - 1 - 1

下部工は下部のみのデザインが先行し、上部工はそのデザインに対してごく普通の形式である。橋脚と桁のデザインの不統一さを感じる。脚基部を A 型に開くことは、地震時の橋軸方向水平力を受けるには多少有利かもしれないが、一般市民には脚が A 型である必然性はないかもしれない。

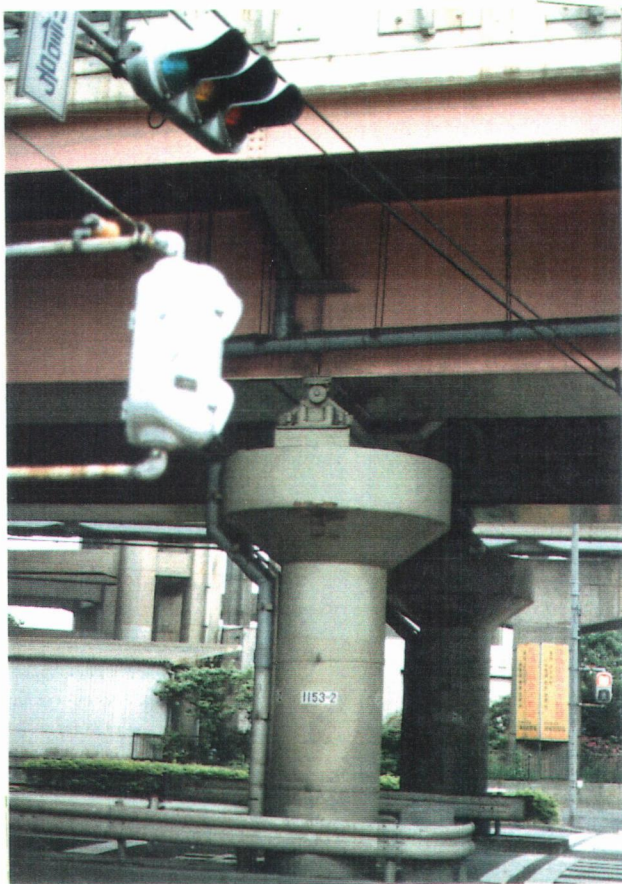
写真 2 - 1 - 2

支承は上・下部構造の接点として荷重の伝達はもちろん構造系全体の動きを正しく円滑におこなわせる重要な機能を有している。しかし、その支承部分を露骨に出した姿はデザイン上その連続性を阻害する一要因となっている。また、ここでは橋脚のデザインのみが強調されており、上・下部一体のトータルデザインコンセプトに欠けている。

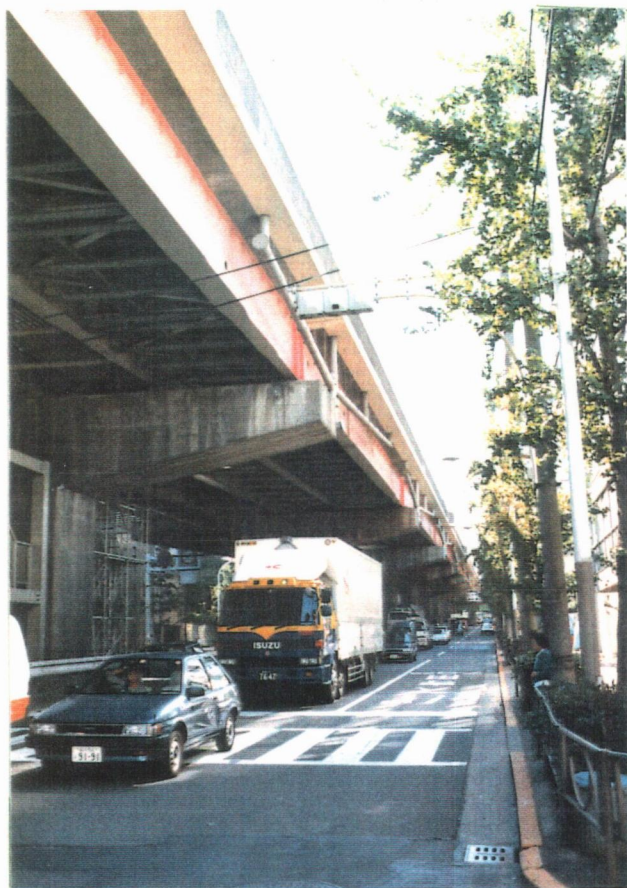
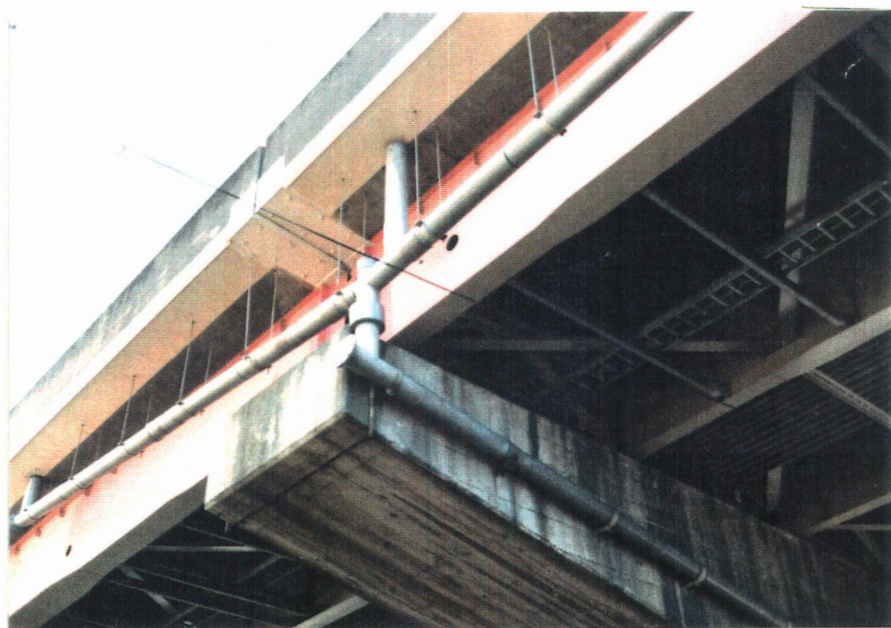
写真 2 - 2 - 1, 2

多雨の国土性もあるが見慣れた景観?である。排水管が景観悪化の「ワースト5」に常にランクされている。これについては日本において、まさに避けて通れない問題点として浮上している。また、当初桁内側に導水されていた排水管が外側に出され旧排水管貫通孔がむき出しとなっているところなどは、メンテナンス性能を最優先としてきた設計基準上の制約もからんでいそうである。

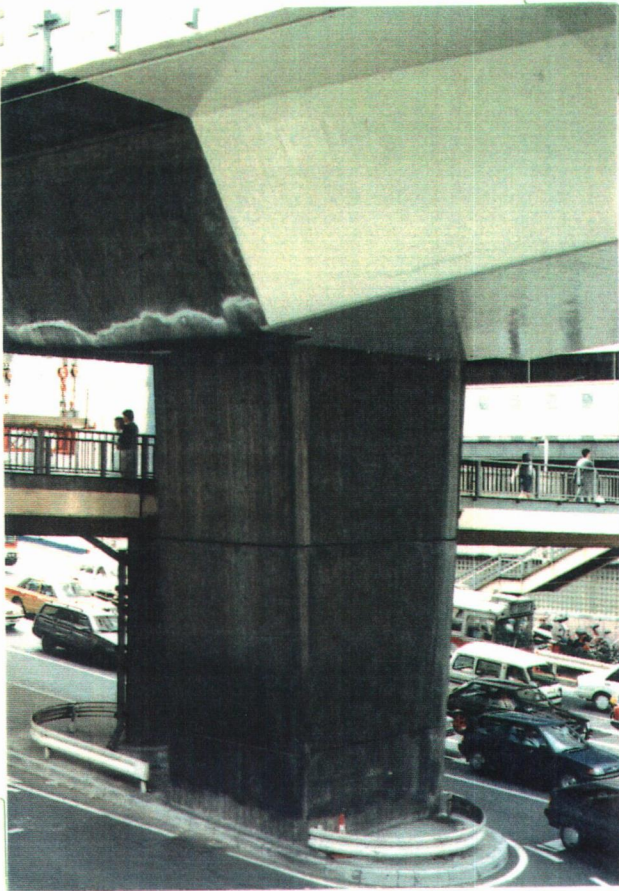
写真 2 - 3

鋼構造物塗装面やコンクリート面の排気ガスによる黒ずんだ汚れはきわだっており、街並みの明るさ・清潔感をこの薄暗さが阻害している。今後、コンクリート表面に劣化防止塗装を施し、塗色による配慮も含め明るさ・清潔感を醸し出される箇所も少なくないであろう。

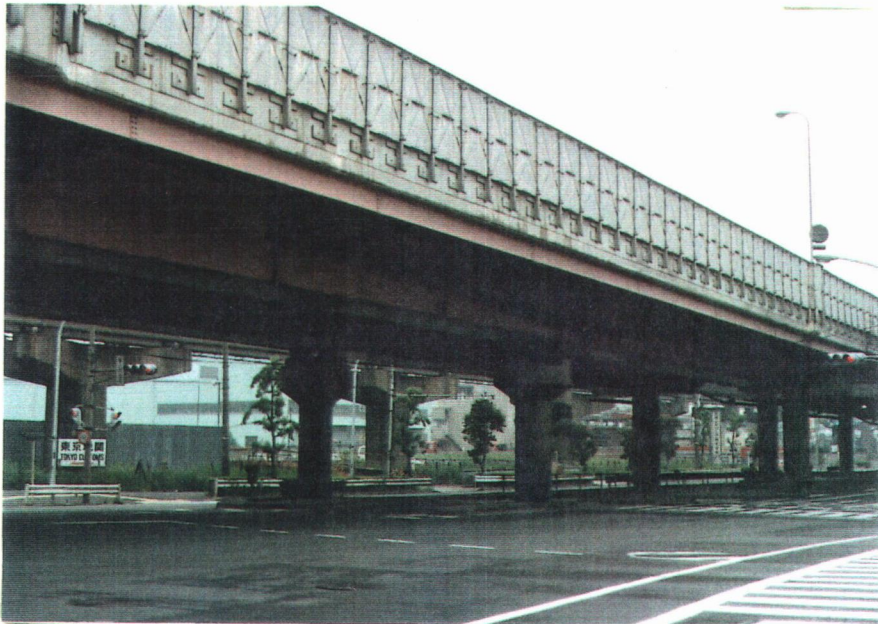
写真 2 - 4

防音壁の裏面、取付けの舞台裏をあまりにも無造作に露出しすぎている。高速道路上を走るドライバーの視野に入る防音壁面は、最近、多種多様な工夫が施されてきているが、桁下の一般道路側からの視点に対しては、まだまだその配慮不足を感じる。両者の視点で考える余裕も今後期待したい。

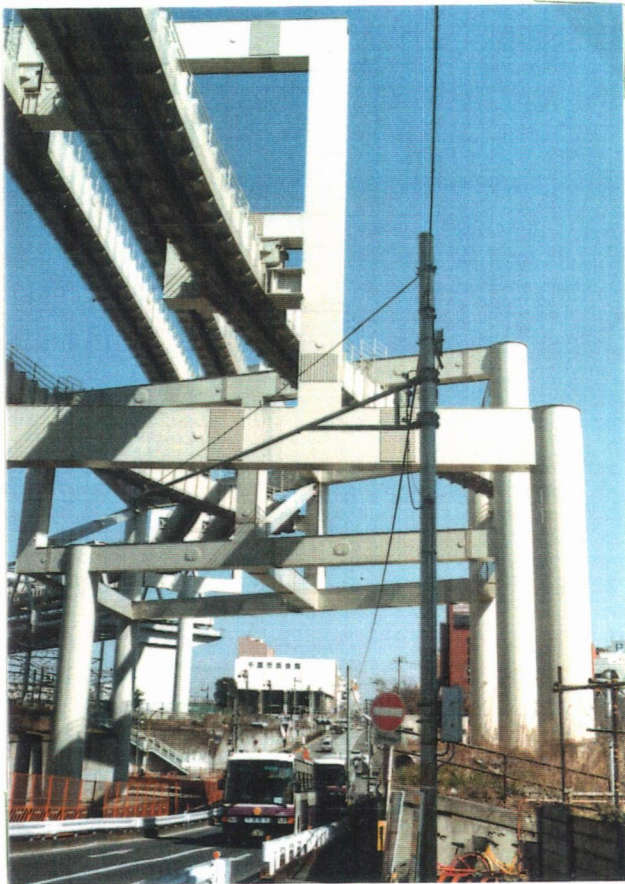
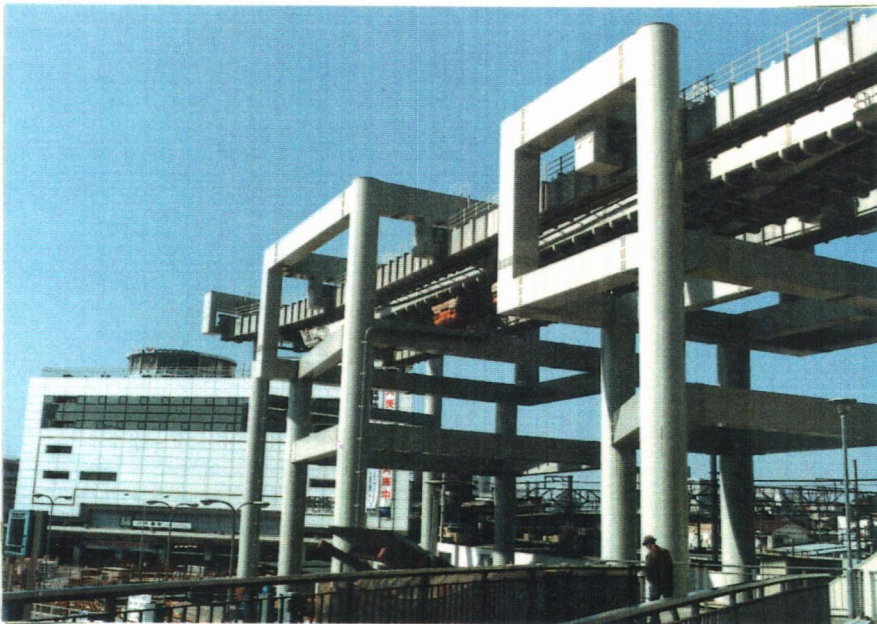
写真 2 - 5 - 1, 2

都市モノレール整備事業として路線用地の制限を受けていることを理解していても、この部材が交錯した上方空間がなんとも落ち着かず、うっとうしさ・不快感・圧迫感で押しつぶされそうな感じを受ける。市民がこの構造物に接する頻度が多い 駅前環境下では細心の注意が要求されるはずである。街の顔としての駅前周辺の新設構造物としては、周辺ビルとのバランスもあまり良くない。美しい拠点となるべきものから、街はしだいにその影響を受け、街全体への波及効果もつのではないだろうか。周辺環境の中で中心的役割を果たす都市内構造物は、よりきめ細かな配慮が必要である。今後この巨大構造物を修景し、周辺環境とのバランスを取り戻すにはかなりの努力を必要とするのではないだろうか。あるいは、未来都市の姿と若者にとられるかもしれない。

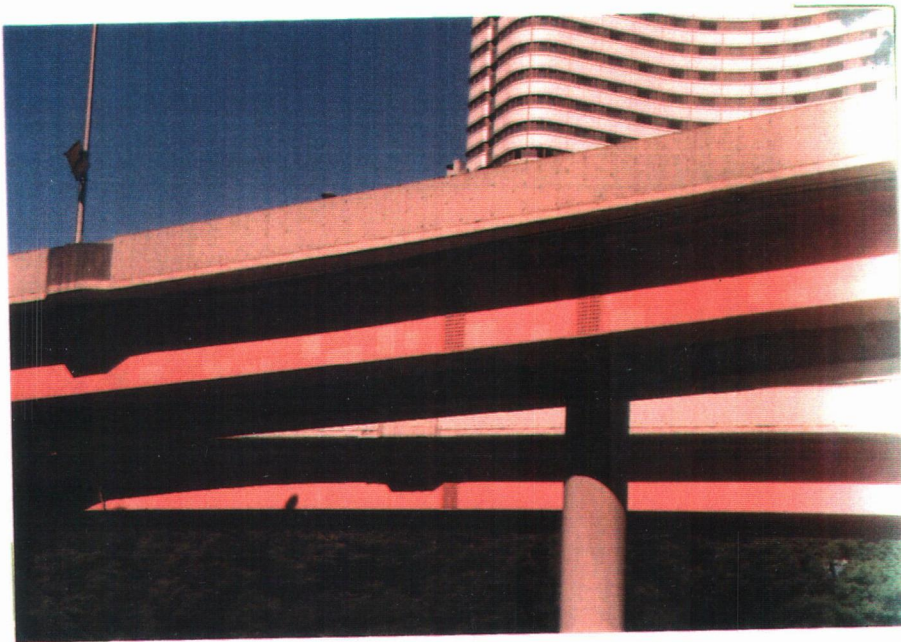
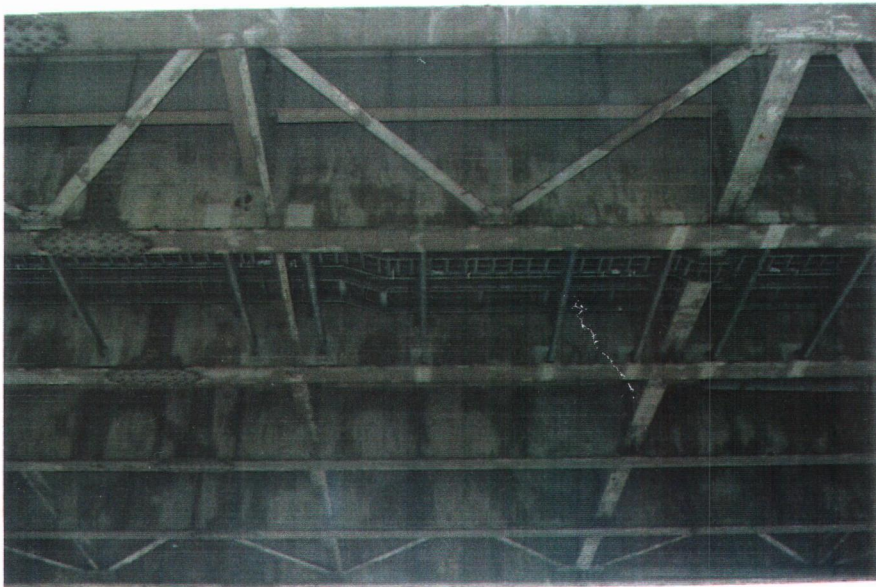
写真 2 - 6 - 1, 2

補修色が既存色と食い違いを見せ「まだら」になりまるでパッチワークの様である。桁塗り替えまじかの状態であるのだろうが、現状では全面塗装塗り替えまでのインターバルが長いため、一時的ではあるが市民の目にさらされている。

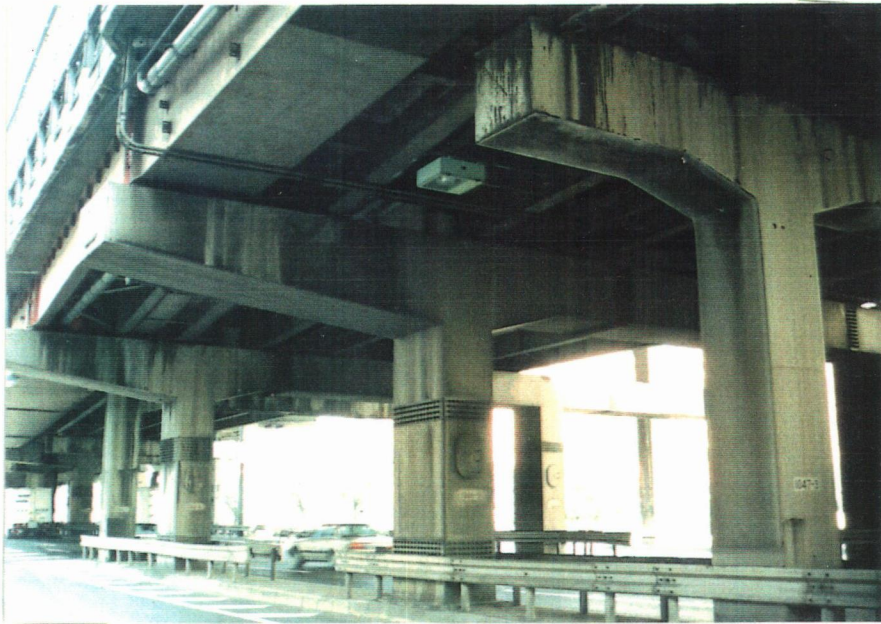
写真 2 - 6 - 3

高速道路上に当初計画されていなかった非常駐車帯を設けたり，路面拡幅のため，新設箱桁の設置の必要性に迫られ，既設橋脚間に新たな橋脚を架設したため非常に雑ばくな薄暗い区間になってしまった。

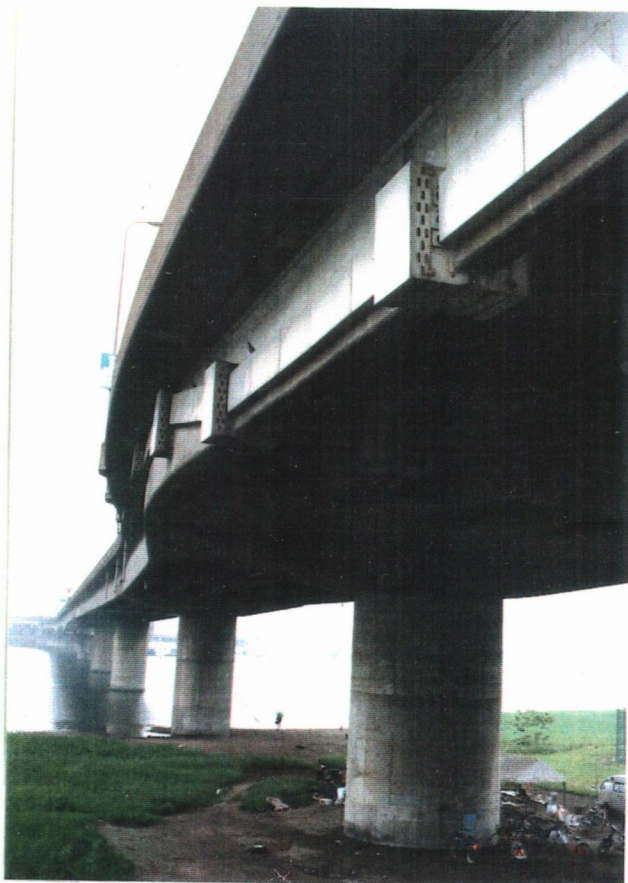
写真 2 - 6 - 4

PC 桁であるが，アウトケーブルによる桁補強構造がどうも目立っている。

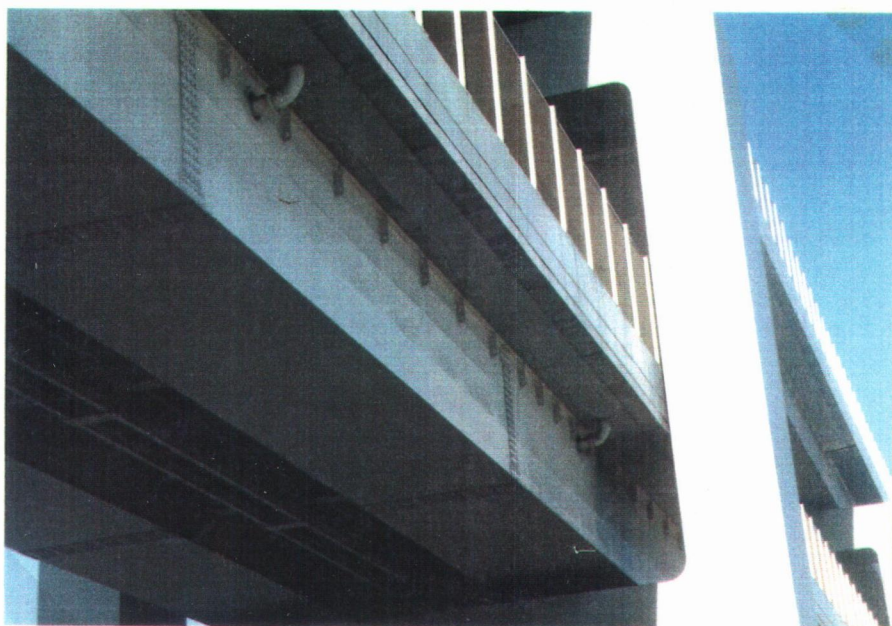
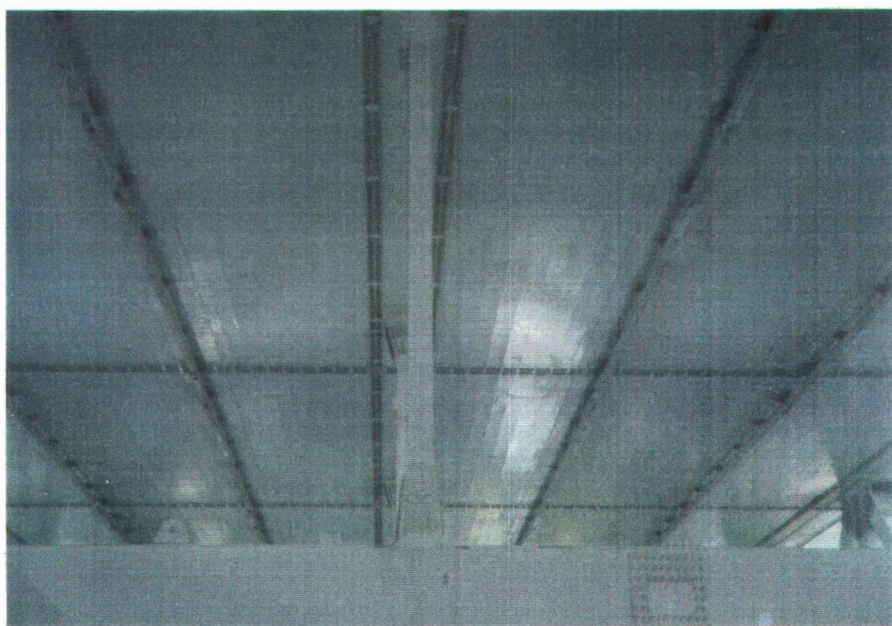
写真2-7-1, 2

工場製作時の溶接によるやせ馬が主桁フランジ、ウェブに発生していると、それが工場製作時には許容できるものであっても、塗装後においてゴミの付着や光線の具合によって変形が強調されることがあり、一般通行人からみて奇異な感じを与える場合がある。この原因は適切な溶接時の温度管理不足、矯正不足、板厚不足等であり、設計時に注意が必要であることは当然であるが、特に人目につく外面については適正な矯正が望ましい。写真2-7-1、2に事例を示す。

工場製作過程での矯正不足やウェブ板厚不足（応力的には不足していない）によるやせ馬部分にほこりが溜って光線の具合によっては目につきやすい。今後、ほこりが溜らない様にしたたり、工場製作時の矯正技術の向上をはかりたい。

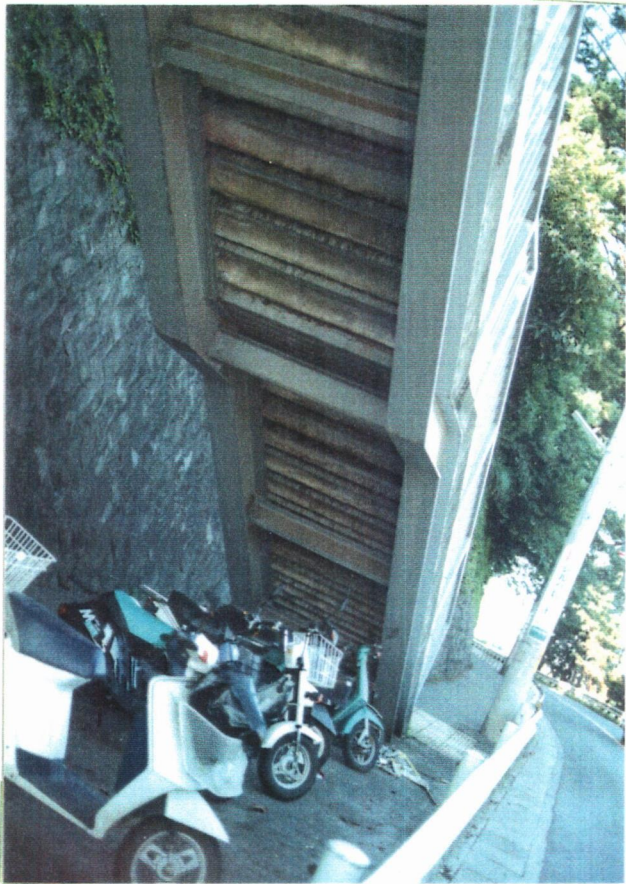
写真 2 - 8 - 1

この様な歩道橋の姿は日本のいたるところに見受けられる。見上げなくとも、すぐ前に階段裏面が目につき、汚れが非常に目立ってしまう。機能性やコスト重視に片寄った結果と言えるのではないだろうか。また、階段によって歩道歩行部分が狭くなり、利便性に欠けている。

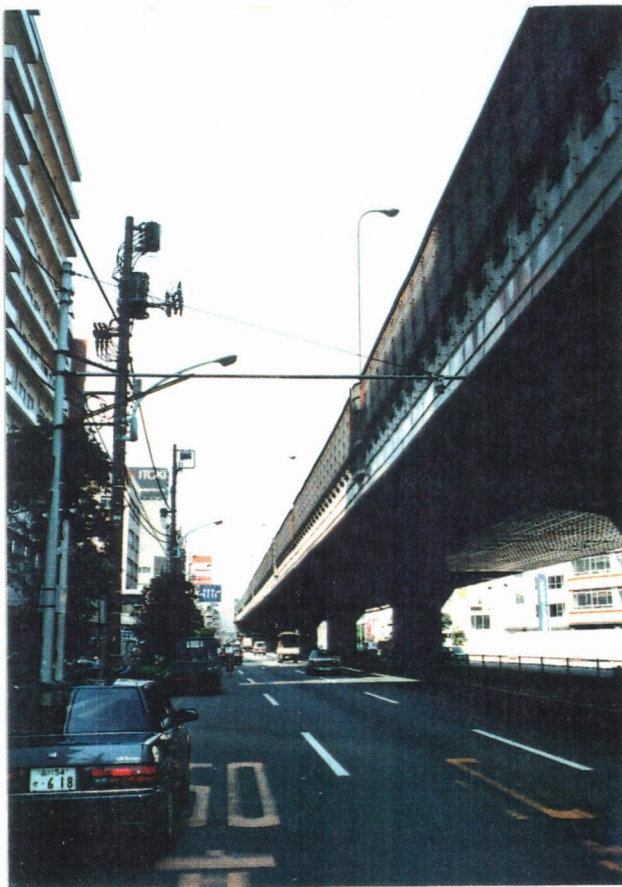
写真 2 - 8 - 2

桁下空間が狭いために、車道部分が非常に暗くなっている。計画段階で橋脚高を意識して可能な限り高く取り、かつ、桁下面幅を狭くできれば、車道までの採光を妨げられることなく開放的な明るいオープンスペースに仕上げる事ができたのではないか。写真の様な既設橋を修景するうえでまず重要なことは、この薄暗さから明るさを取り戻すことにポイントがあるようだ。

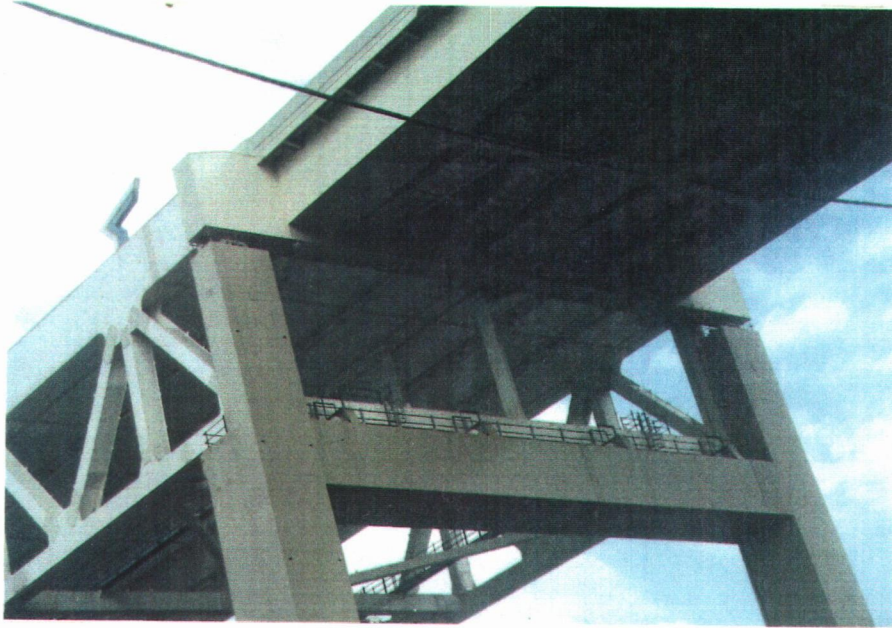
写真2-9-1

「主桁と横梁が剛結された上部構造がピボット沓を介して橋脚にしっかり固定されている」と技術者レベルでは理解できていても、一般の人々には、沓をまるみえとしているため、桁から脚への流れを一瞬そこで不連続に見せてしまい不安を抱かせてしまいそうである。

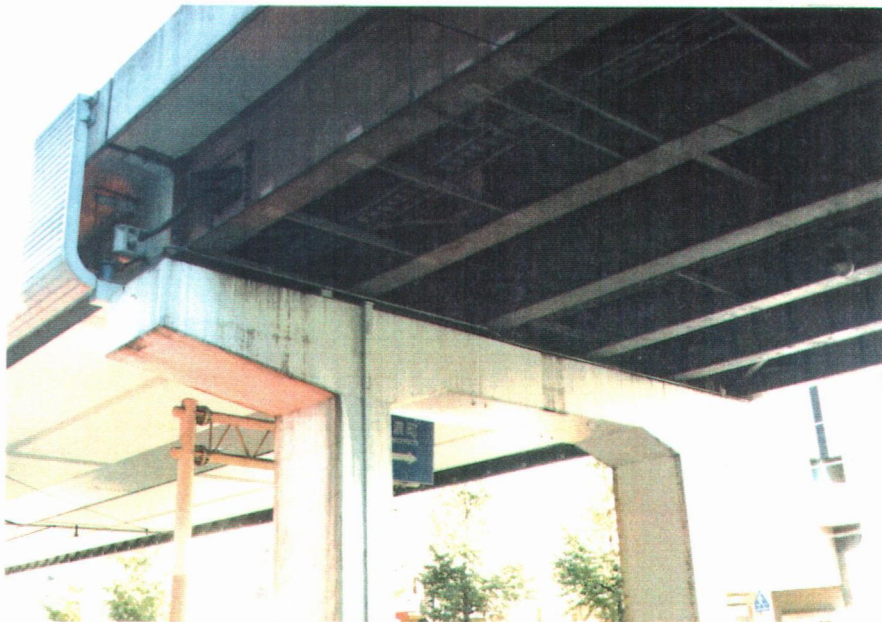
写真2-9-2

隣工区は修景を既に完了している工区だがその工区境のあまりの極端な変化のため、未修景工区の汚さがより強調されてしまっている。

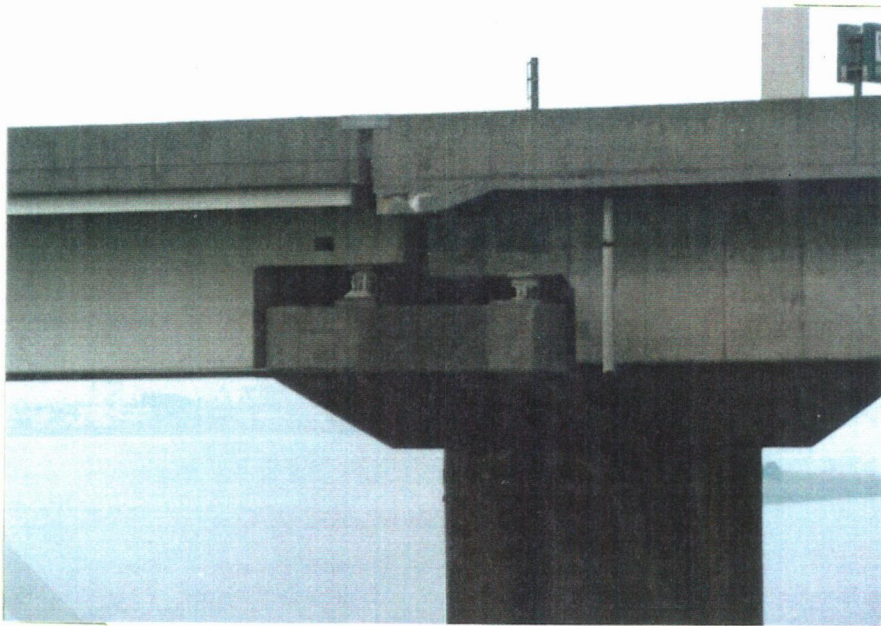
写真 2 - 9 - 3

あごかき部分の支承が側面からまる見えになっているため、せっかくPC桁・鋼桁・脚横梁の高さ関係を統一しても連続した一体感を感じられない。ここでは支承を全て隠してしまうと連続性を醸し出すことに成功できたかもしれない。

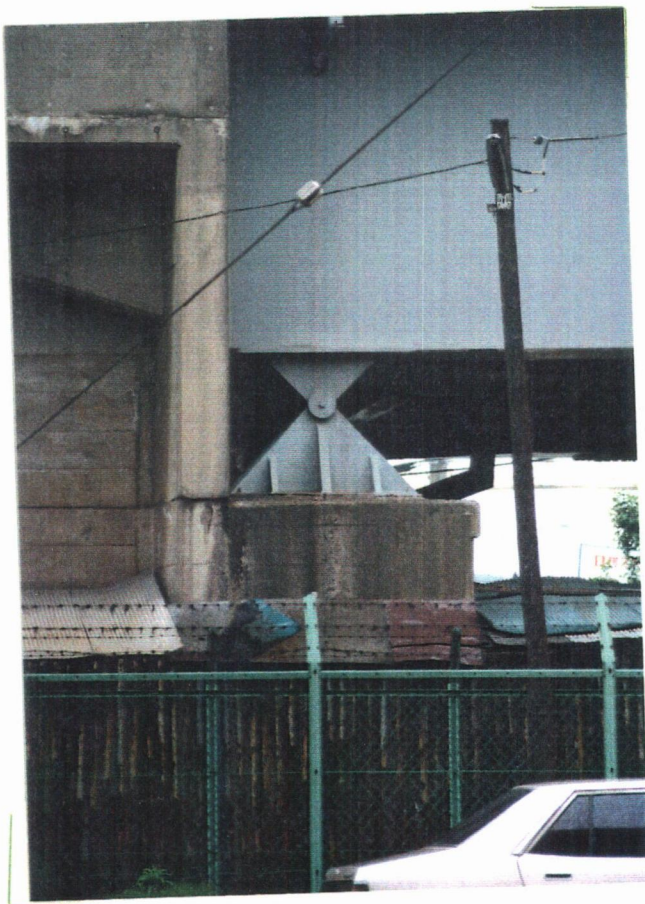
写真 2 - 9 - 4

まさに「支承」の代表的姿であるが、都市高架橋として目線位置にこの様な露骨な露出は果して必要なのだろうか。

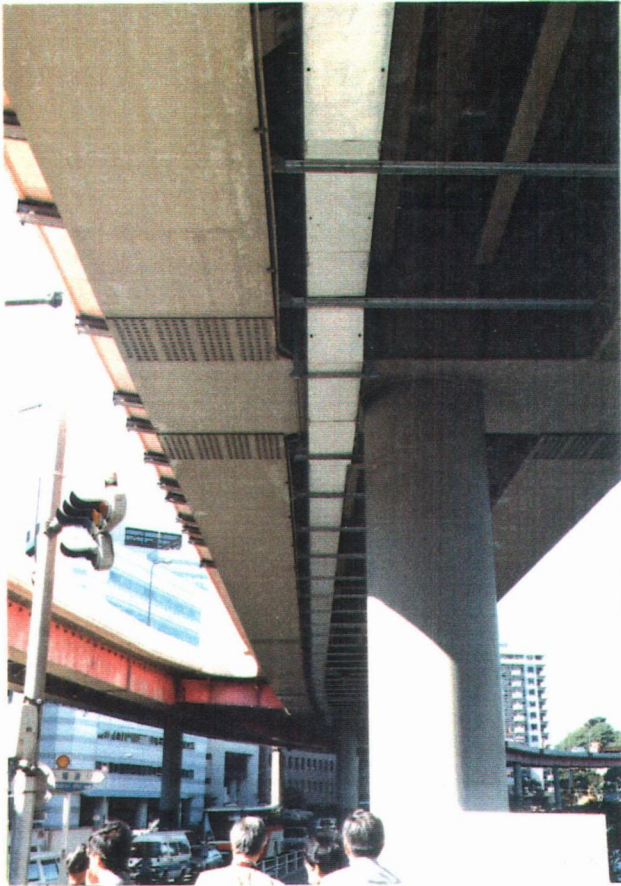
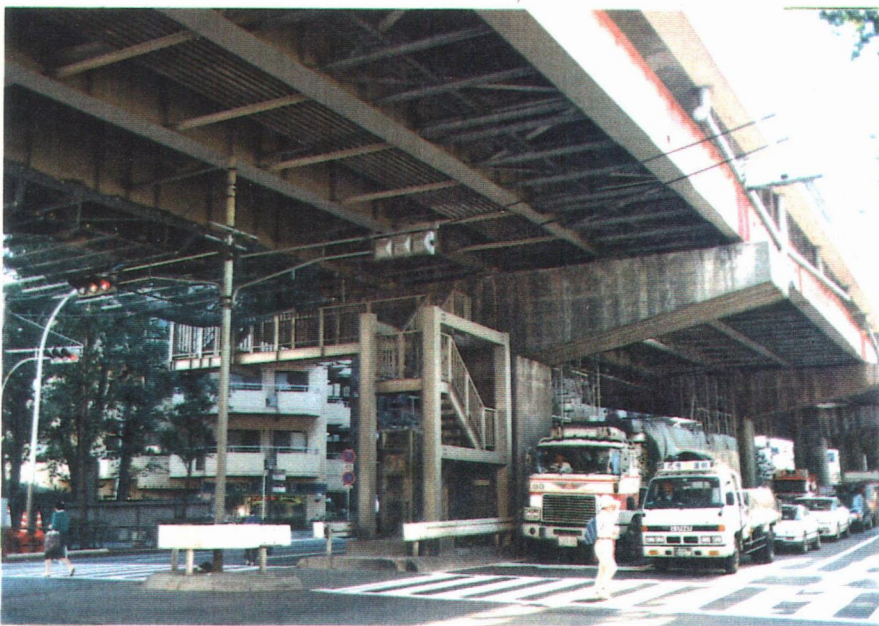
写真 2 - 1 0 - 1, 2

新規に取り付けたケーブルラックやそれらを支持する横支材が既設桁のラテラル・横梁と交錯し、雑ばくな印象を与えている。建物，住居に天井がある様に，都市高架橋にも天井が必要な時代になってきたのかもしれない。

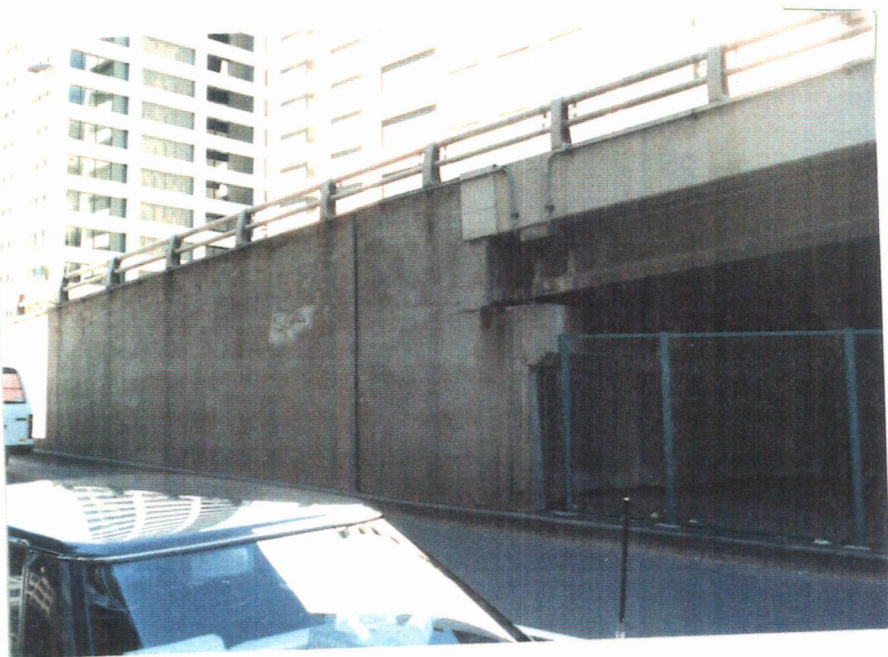
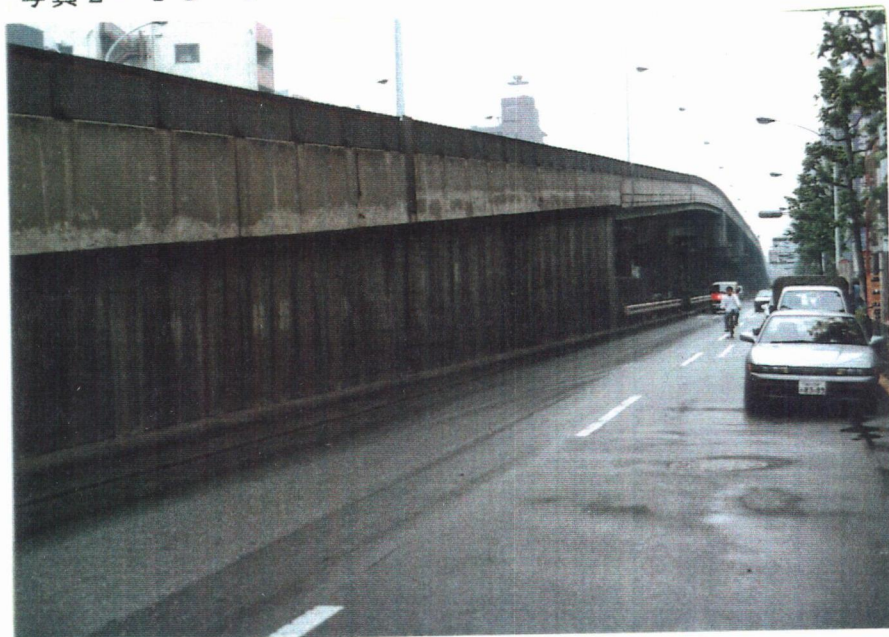
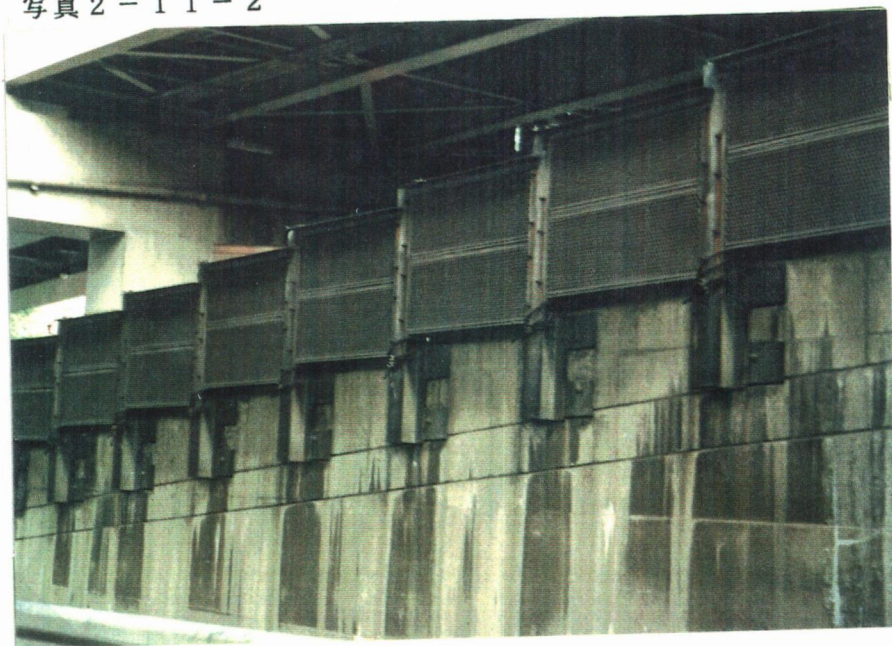
写真2-11-1, 2, 3

橋台部分は、その面積の広さからあまりにも無表情なコンクリート面となりやすく冷たさをも感じさせてしまう。

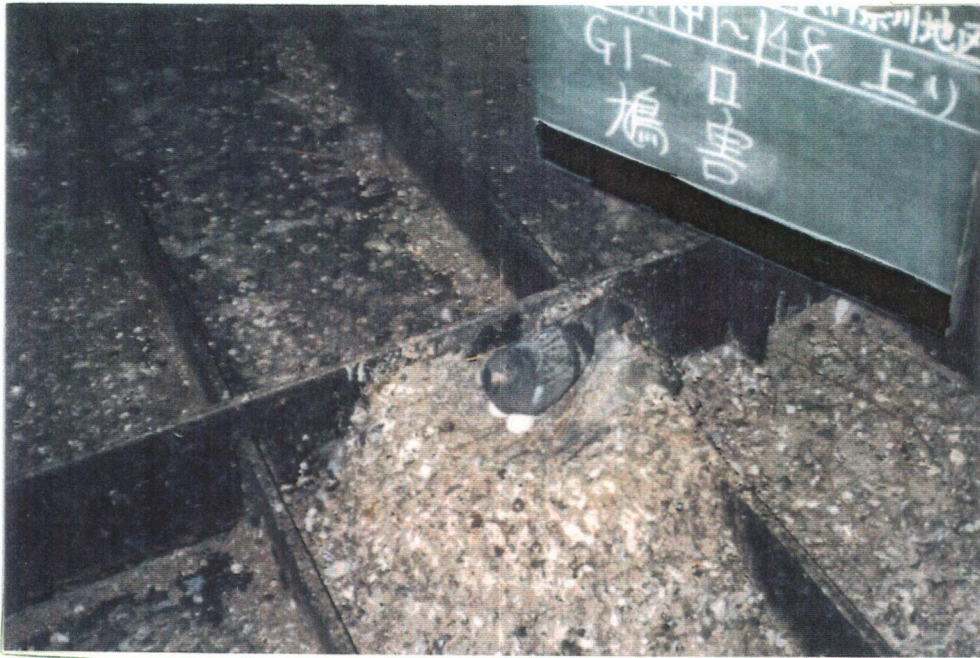
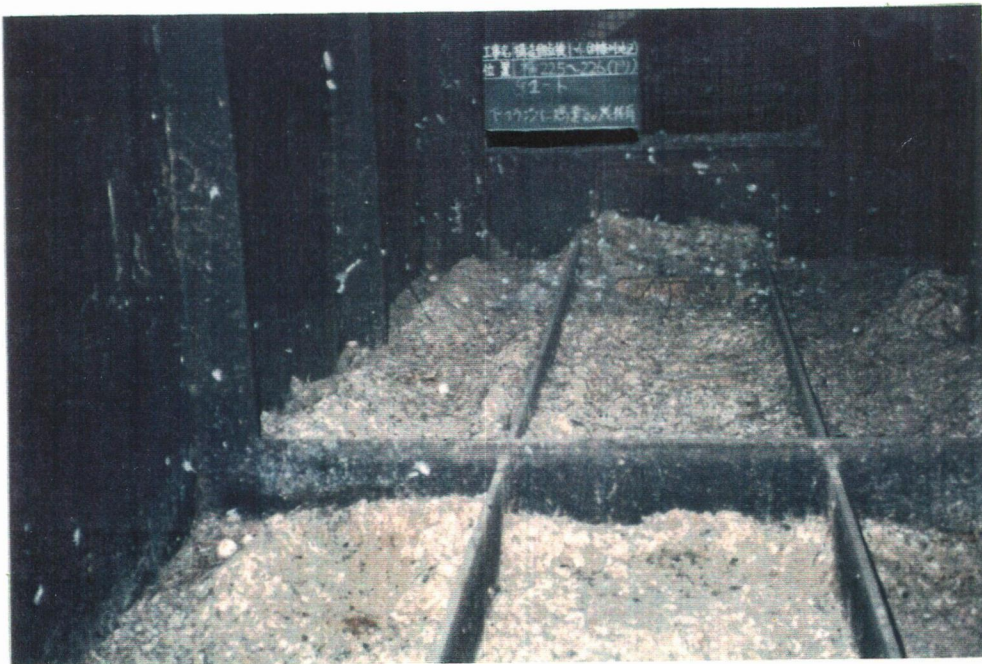
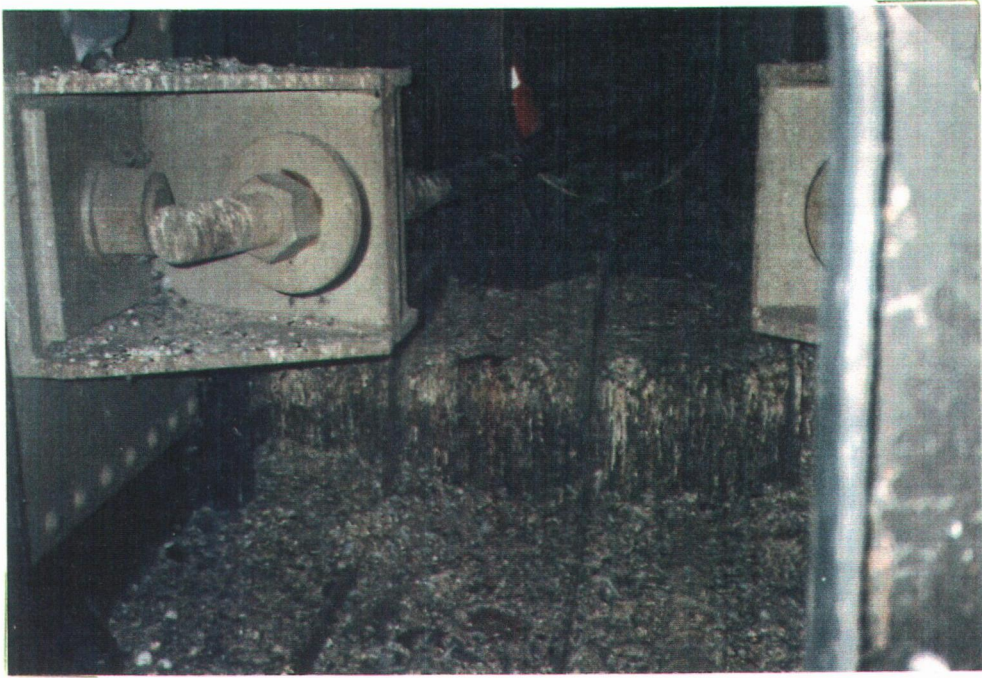
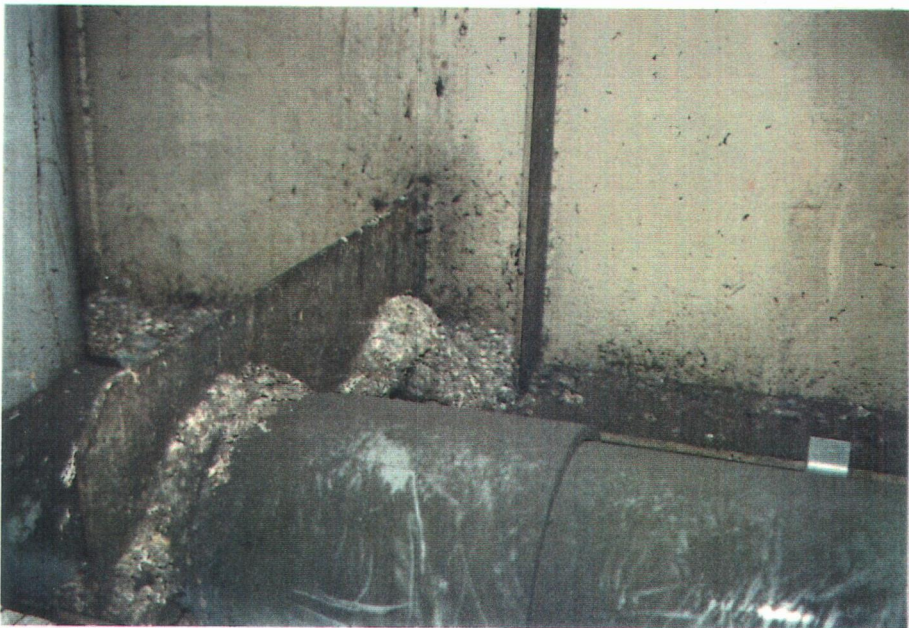
写真 2-12-1, 2, 3, 4

設計者が案外見落としやすいのが鳩によるふん害である。現状の被害は設計者が想像しているより遙かにひどいものがある。点検用マンホールなど、鳥の進入経路部分の設計時点での防止策はより慎重に行う必要があるようだ。

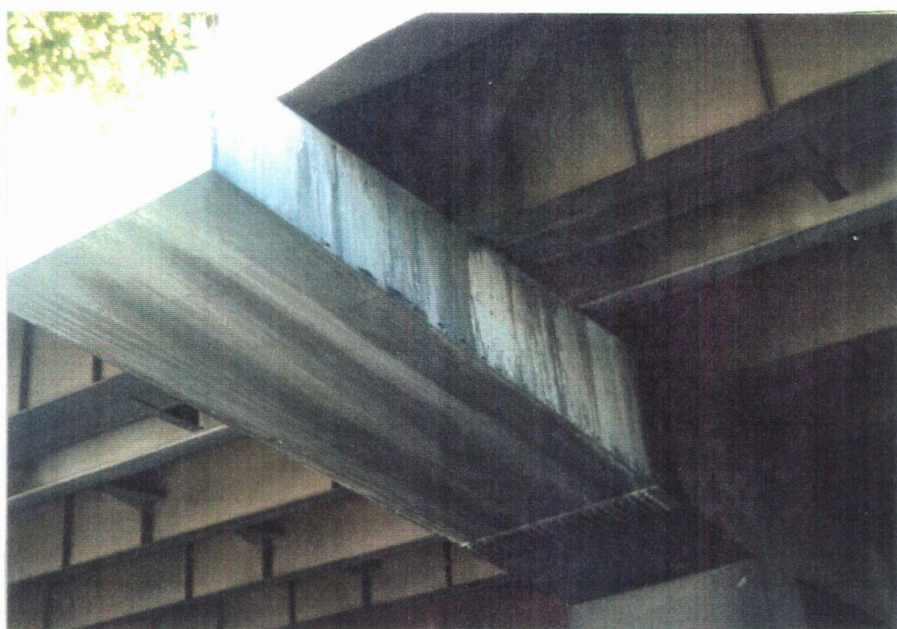
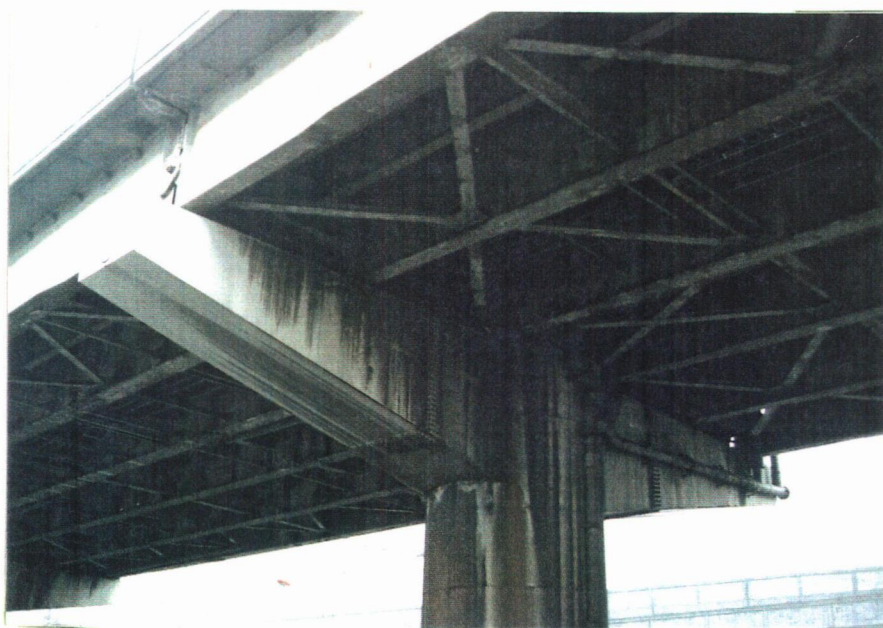
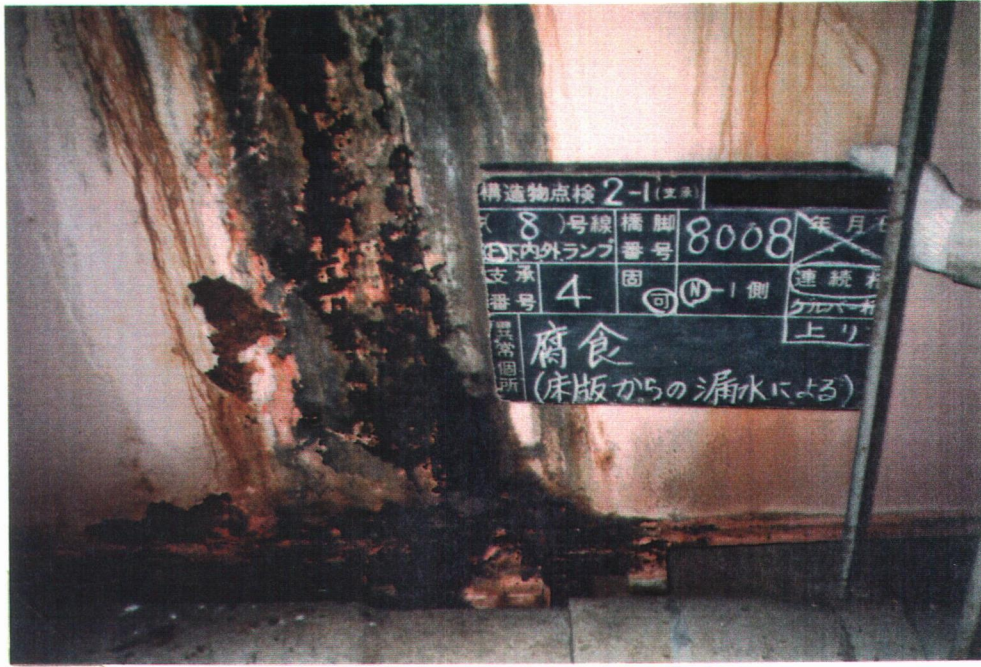
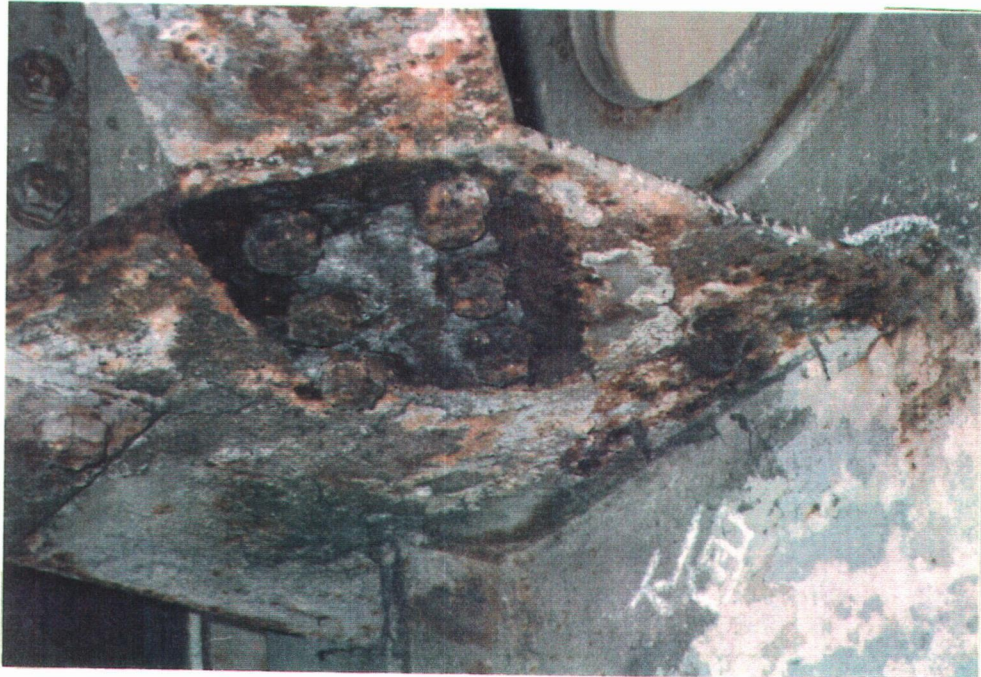
写真 2 - 1 3 - 1, 2,  
3, 4

路面上の雨水が路面下に流れ落ち、下部工橋脚横梁や上部工塗装面の劣化を促進させてしまい腐食は急速に進展してしまいます。このため、水切り処理には細心の工夫が必要であり床版下に伝わる前に確実に水切りされる設計が望まれる。

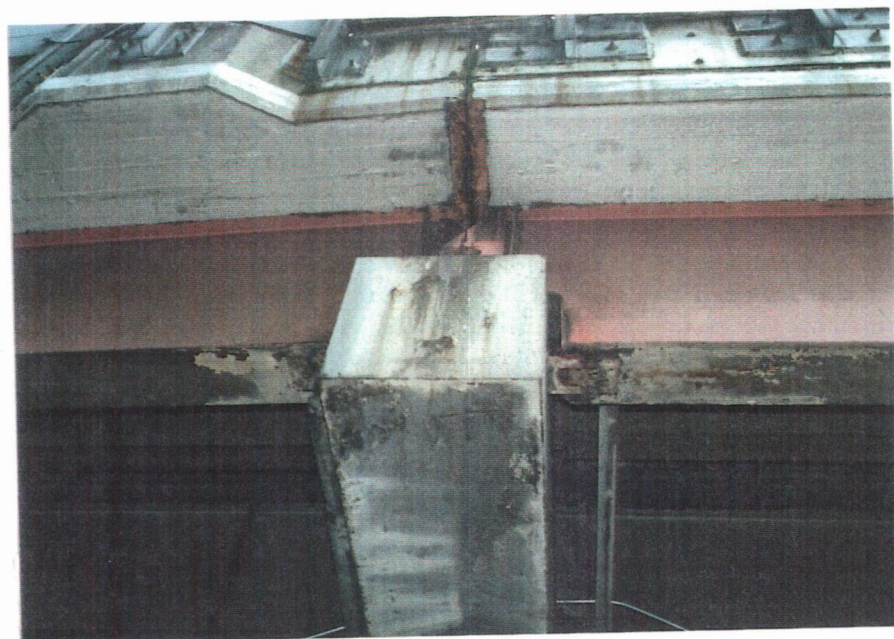
写真 2 - 1 3 - 5

伸縮装置の非排水機能の破壊により床版から漏水し桁及び鋼橋脚まで腐食させている。今後新設計画においては、この構造上の弱点である継目数を極力減らす連続構造化あるいは完全な非排水化への移行が望ましい。

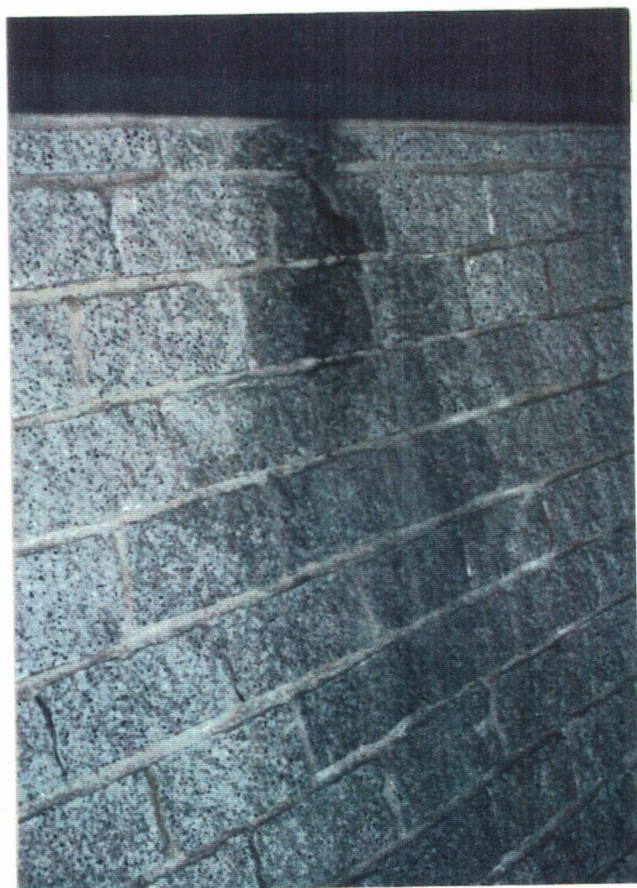
写真 2 - 1 3 - 6

箱桁下フランジ面の水抜き穴の位置が、杳隠しを兼ねた橋台面へ近づけ過ぎたため、かべ面を水が伝わりかなり汚れてしまう。水を伝わらせない配慮が必要である。

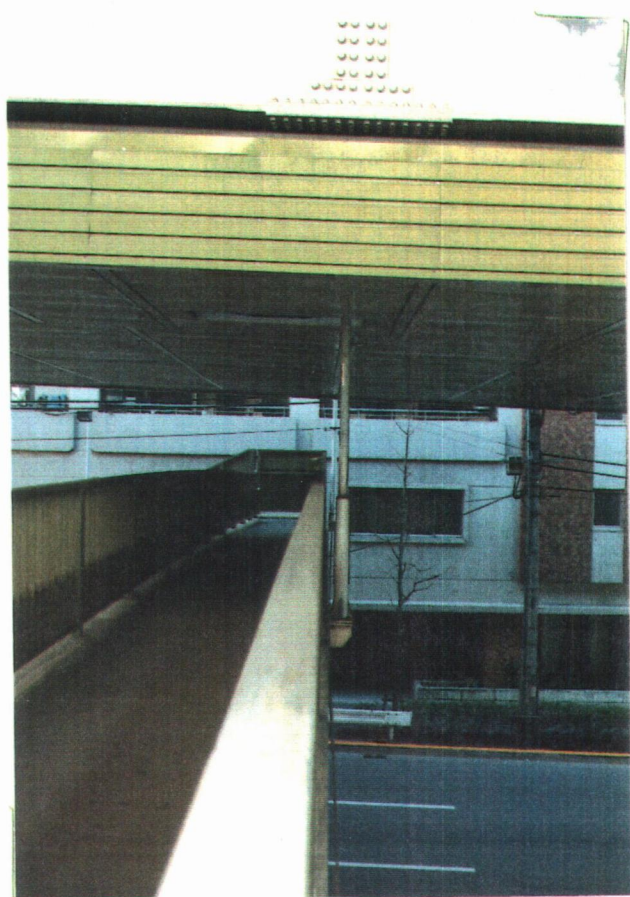
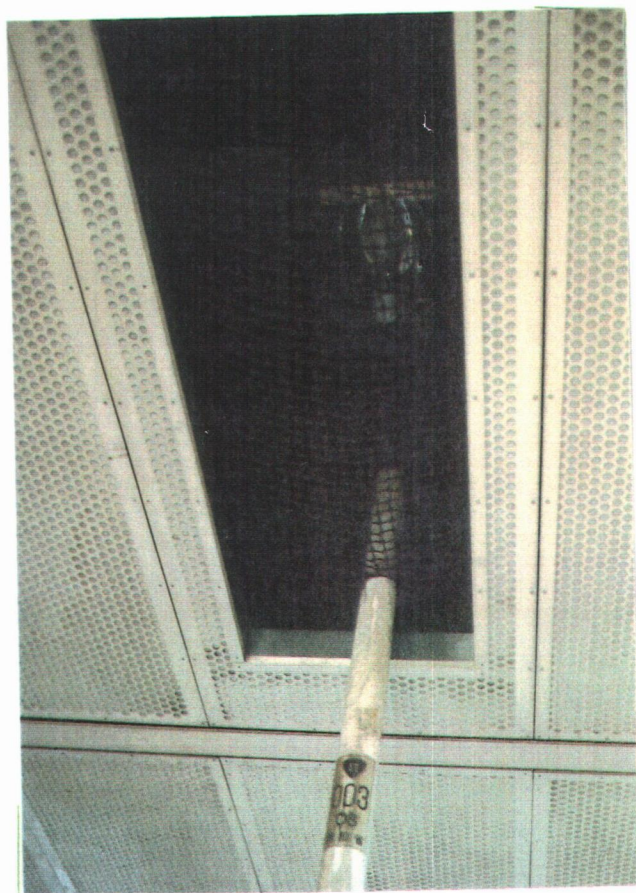
写真 2-14-1, 2

「トマソン現象」=あっても役に立たない建造物。歩道橋の照明設備が上を通る高架橋下面吸音板の内部にもぐりこんでいるため、照明効率が非常に悪くなっている。管理者間のコミュニケーション不足及び利用者に対するサービス提供という本来の目的を見失ってしまったものといえる。このような現象が生じる理由を関係当事者は理解できていたとしても、利用者側からは、なぜこの様になったかなかなか理解に苦しむところかもしれない。

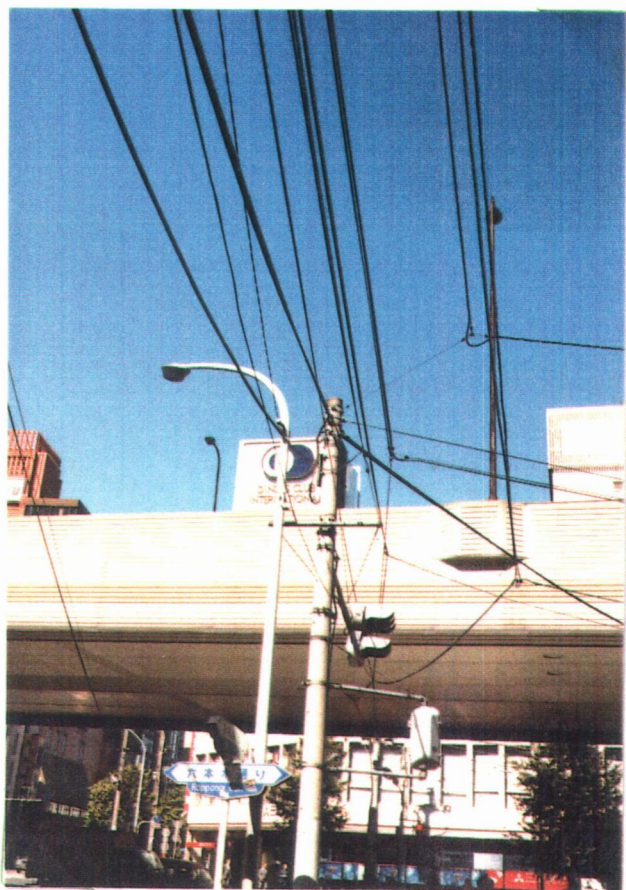
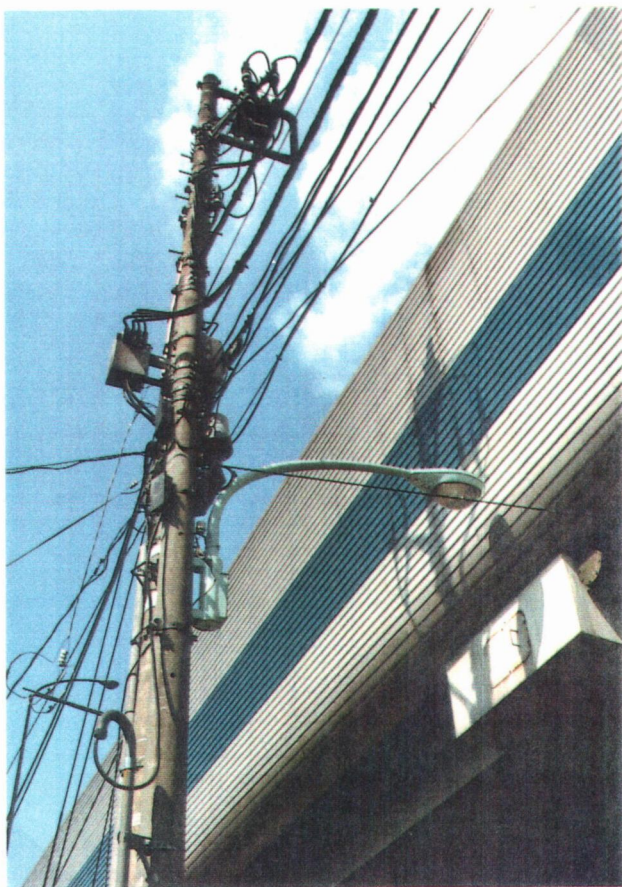
写真 2 - 1 5 - 1, 2

電信柱や通信線の混在は  
いっこうに改善される兆し  
がなく、電力・通信ケーブ  
ルの地中化や周辺環境の立  
ち遅れを痛感する。また、  
電力会社も含めた関係官庁  
同士が歩調を合わせる努力  
も必要であることを痛感す  
る。これが残ってしまっ  
ては、せっかくの都市高  
架橋修景がだいなしなので  
ある。
