## 第2章 都市内高架橋の現状と問題点

### 2-1 問題点と課題

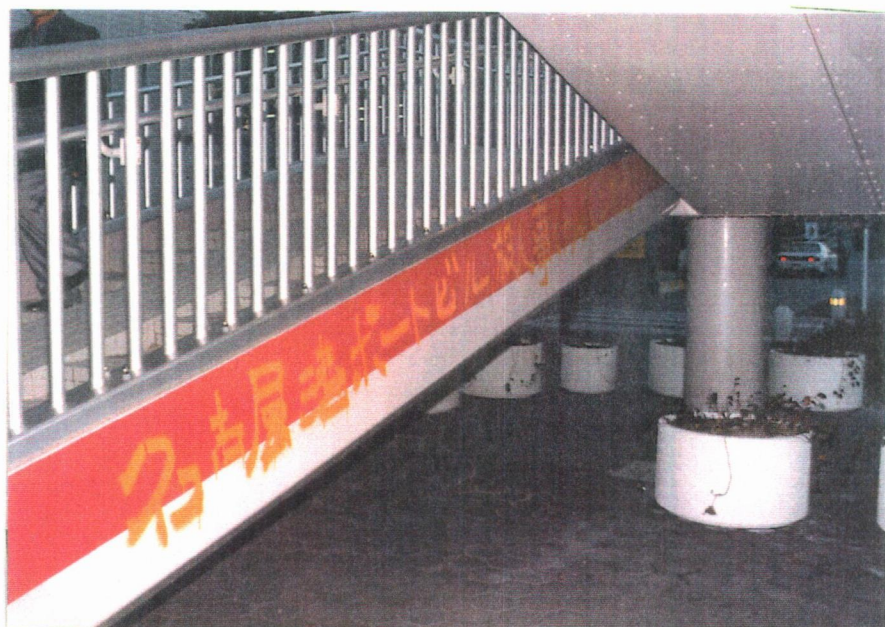
写真2-16

都市景観整備に努力した結果生まれた調和の取れた公共構造物に対し、完成後4ヶ月もたたない内にさっそくこうした裏切り行為（落書き）があるのも、悲しい現実として捉えなければならぬ。このような落書きをする者は自分たち以外の社会がまるで見えていないようだ。社会が彼らの遊び場ではないということを十分に思い知らせる必要がある。公共物を尊重する社会意識教育、すなわち国民一人一人がこうした行為を絶対に認めないという姿勢がより重要となってくる。

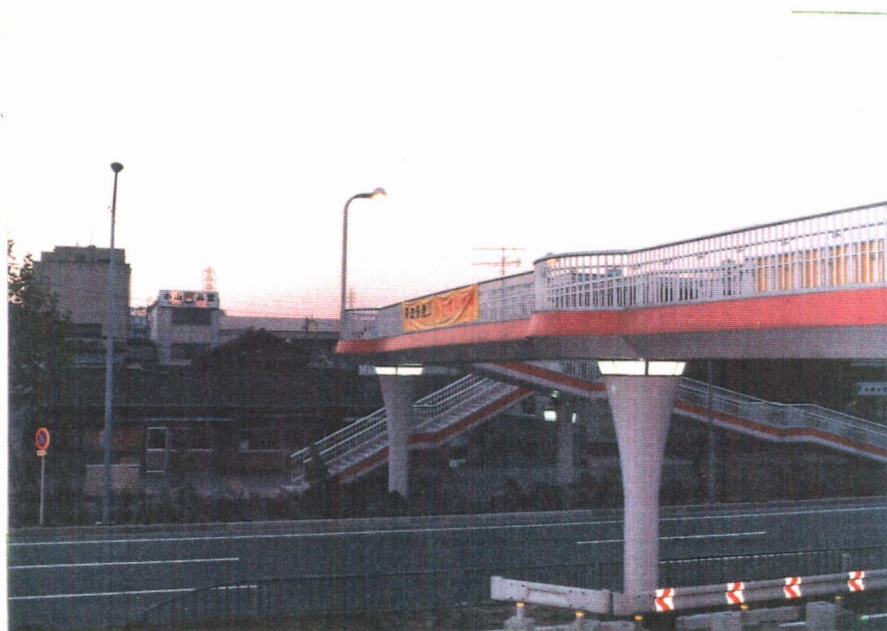
写真2-17

完成と同時にまったく色彩感覚に欠けた交通標語垂れ幕を取り付けられてしまっている。市民は交通管理者の修景意識不足とセンスのなさをそろそろ問いはじめている。可変情報板や図形情報板設置のための情報提供専用の標識柱を歩道橋とは分離して別途設ける必要もあるのではないか。
