【付録D：点検時塗装の性能評価のための促進試験結果】

付録資料 D 複合サイクル促進試験の試験結果

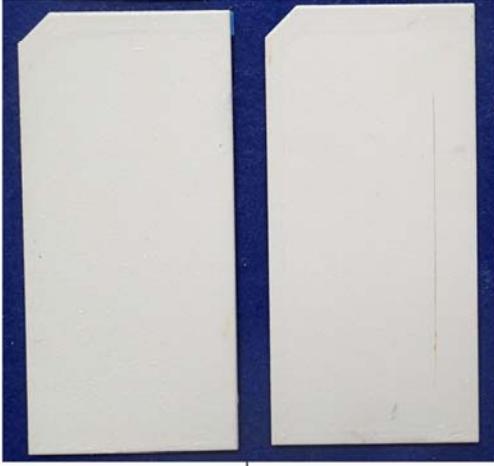
2A-2カット部にさびが発生し始める。		
36 サイクル 1年 0か月

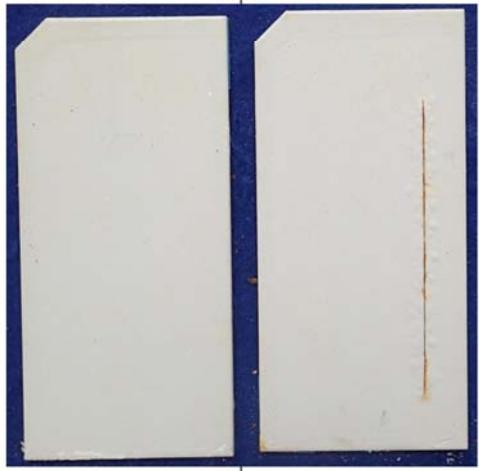
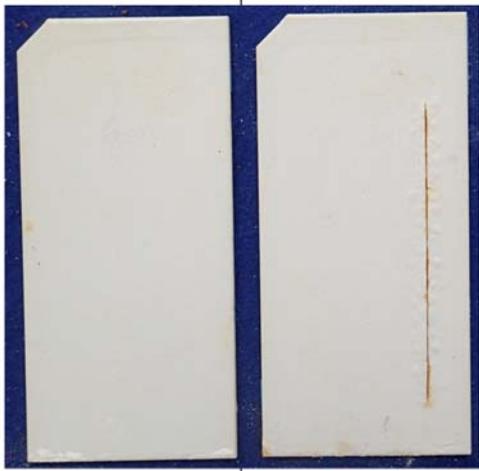
2A-2カット部のみにさびが発生。

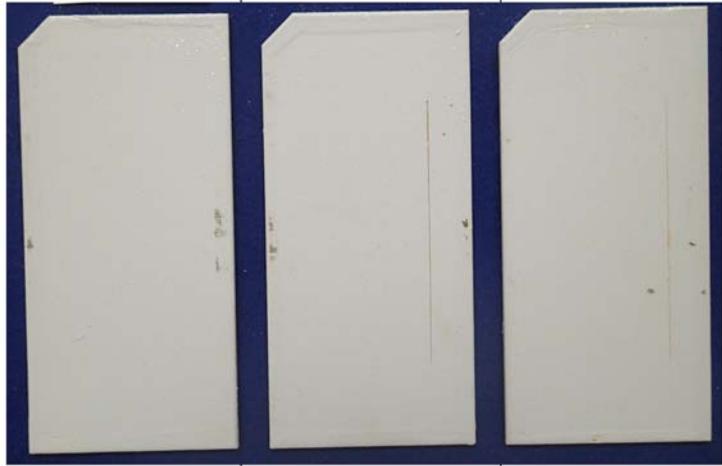
2C-2, 3カット部がさびはじめる。

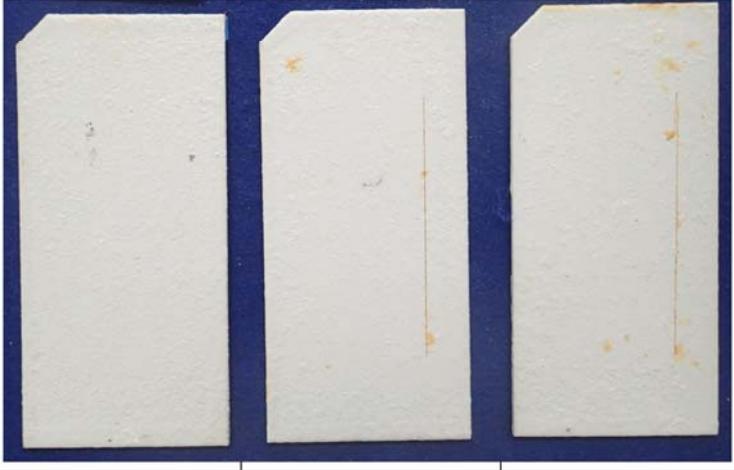
2D-2, 3カット部, 外周部がさびはじめる.		
36 サイクル 1年 0か月

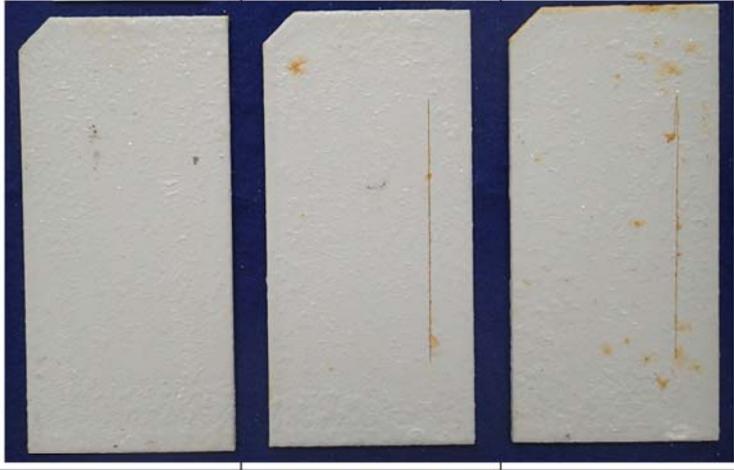
2D-3外周部以外にも点さびが発生.		
48 サイクル 1年 4か月

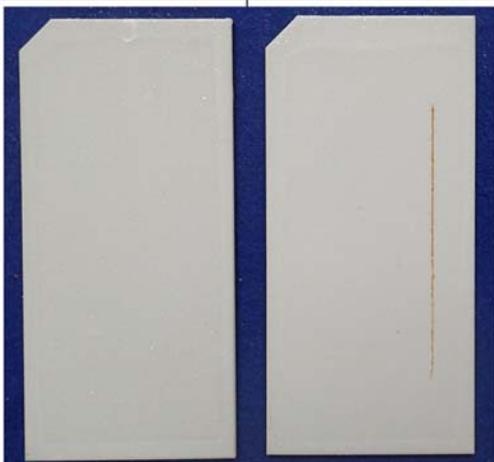
3A-2カット部がさびはじめる。

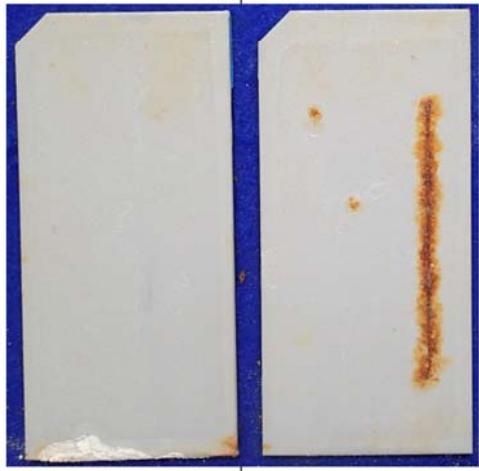
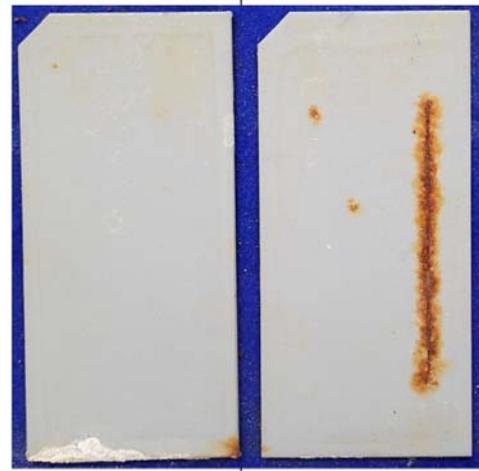
3A-1外周部にわずかなさび. 3A-2カット部と中央部にわずかに点さびが発生.

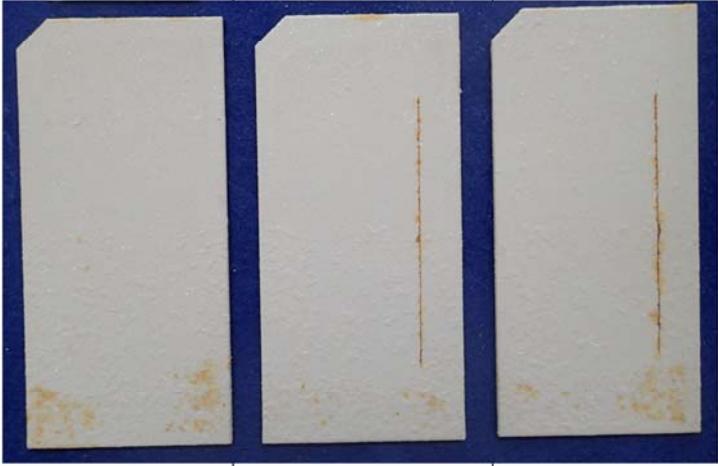
3B-1, 2, 3下端部がさびはじめる。		
36 サイクル 1年 0か月

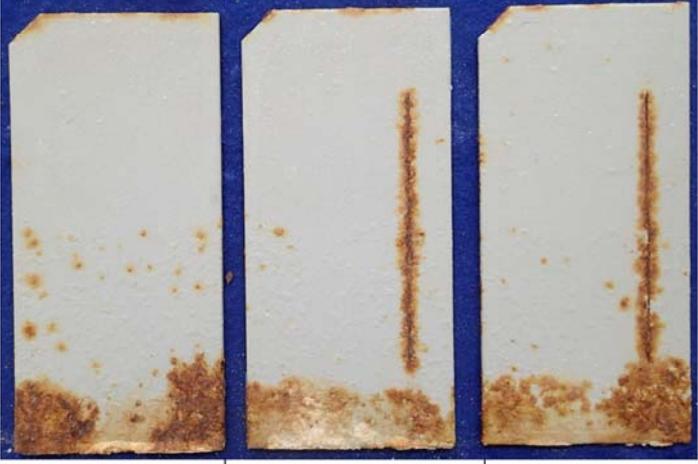
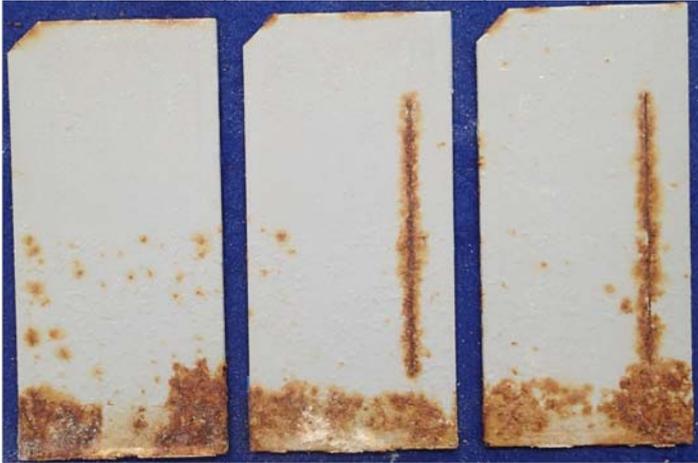
<p>下端部、カット部以外では4種ケレン範囲に点さびが発生。</p>

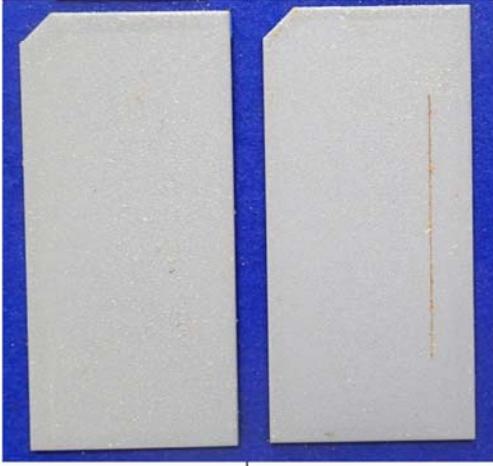
カット部がさびはじめる。		
36 サイクル 1年 0か月

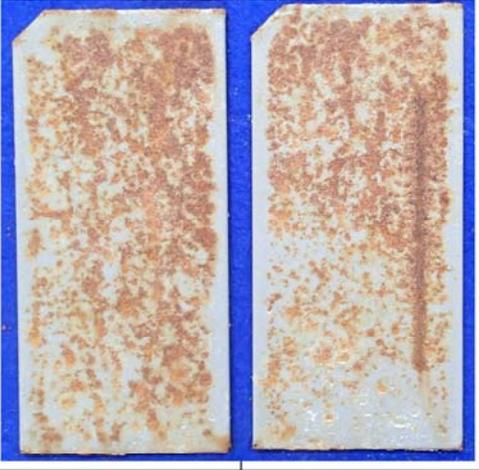
試験体全面にさびが発生.		
192 サイクル 5年 4か月

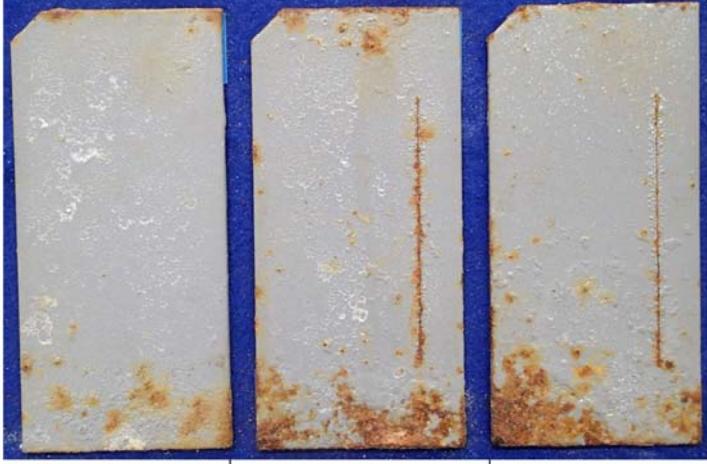
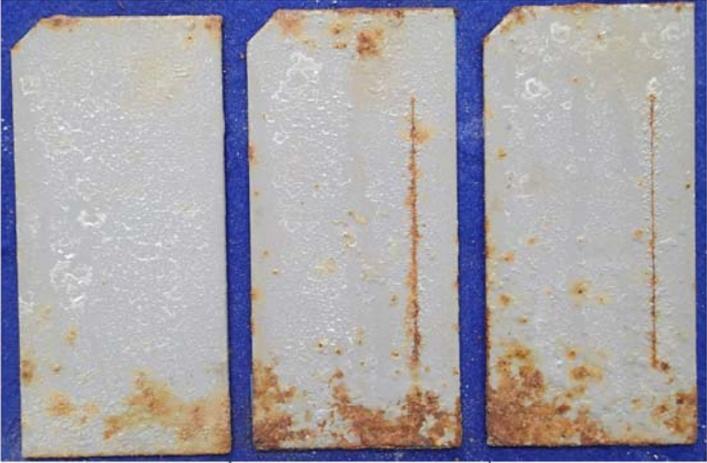
中央部にわずかに点さびが発生。

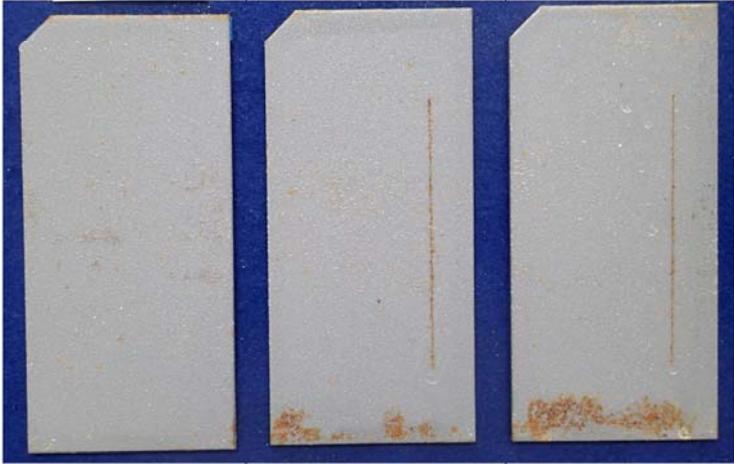
カット部がさびはじめる.		
36 サイクル 1年 0か月

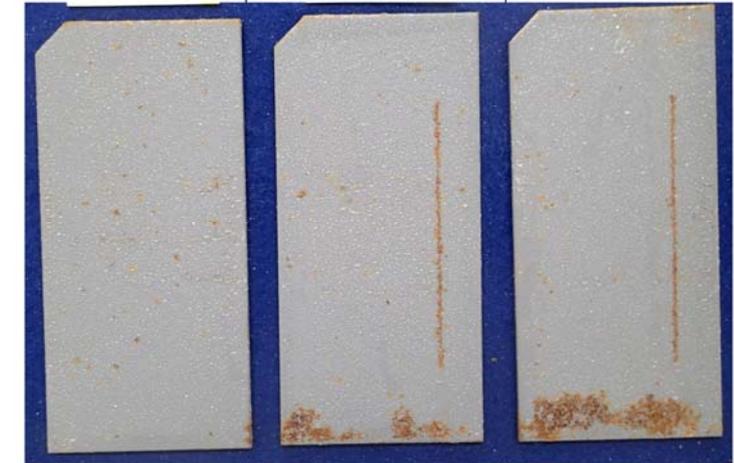
中央部に点さびが発生.		
48 サイクル 1年 4か月

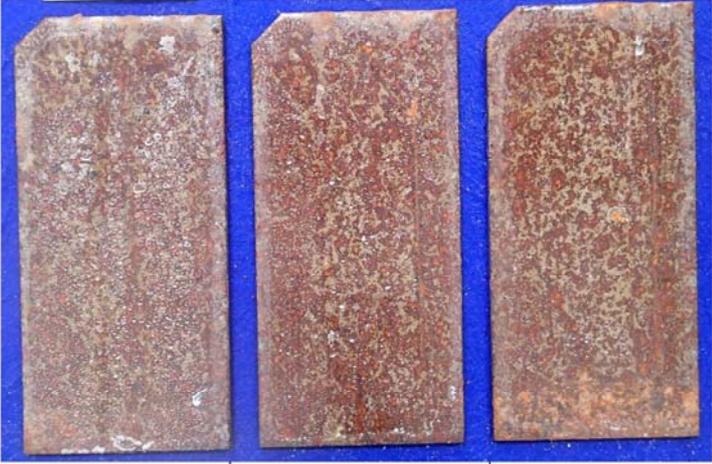
カット部，試験体端部以外はさびが進行せず。		
108 サイクル 3年 0か月

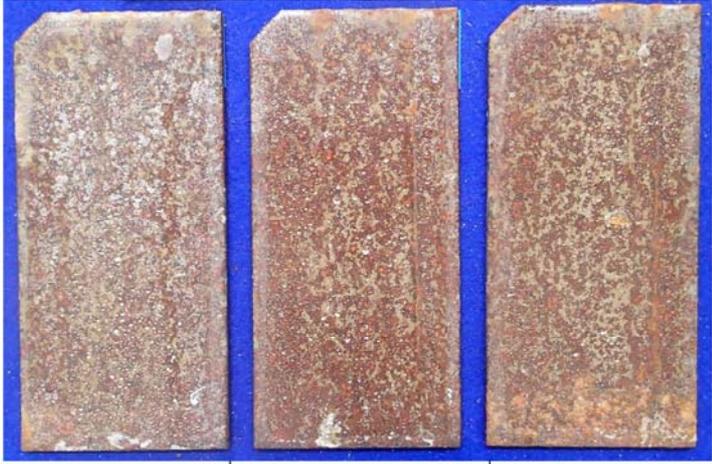
カット部のさび幅が広がるが，カット部以外のさびは進行せず。		
120 サイクル 3年 4か月

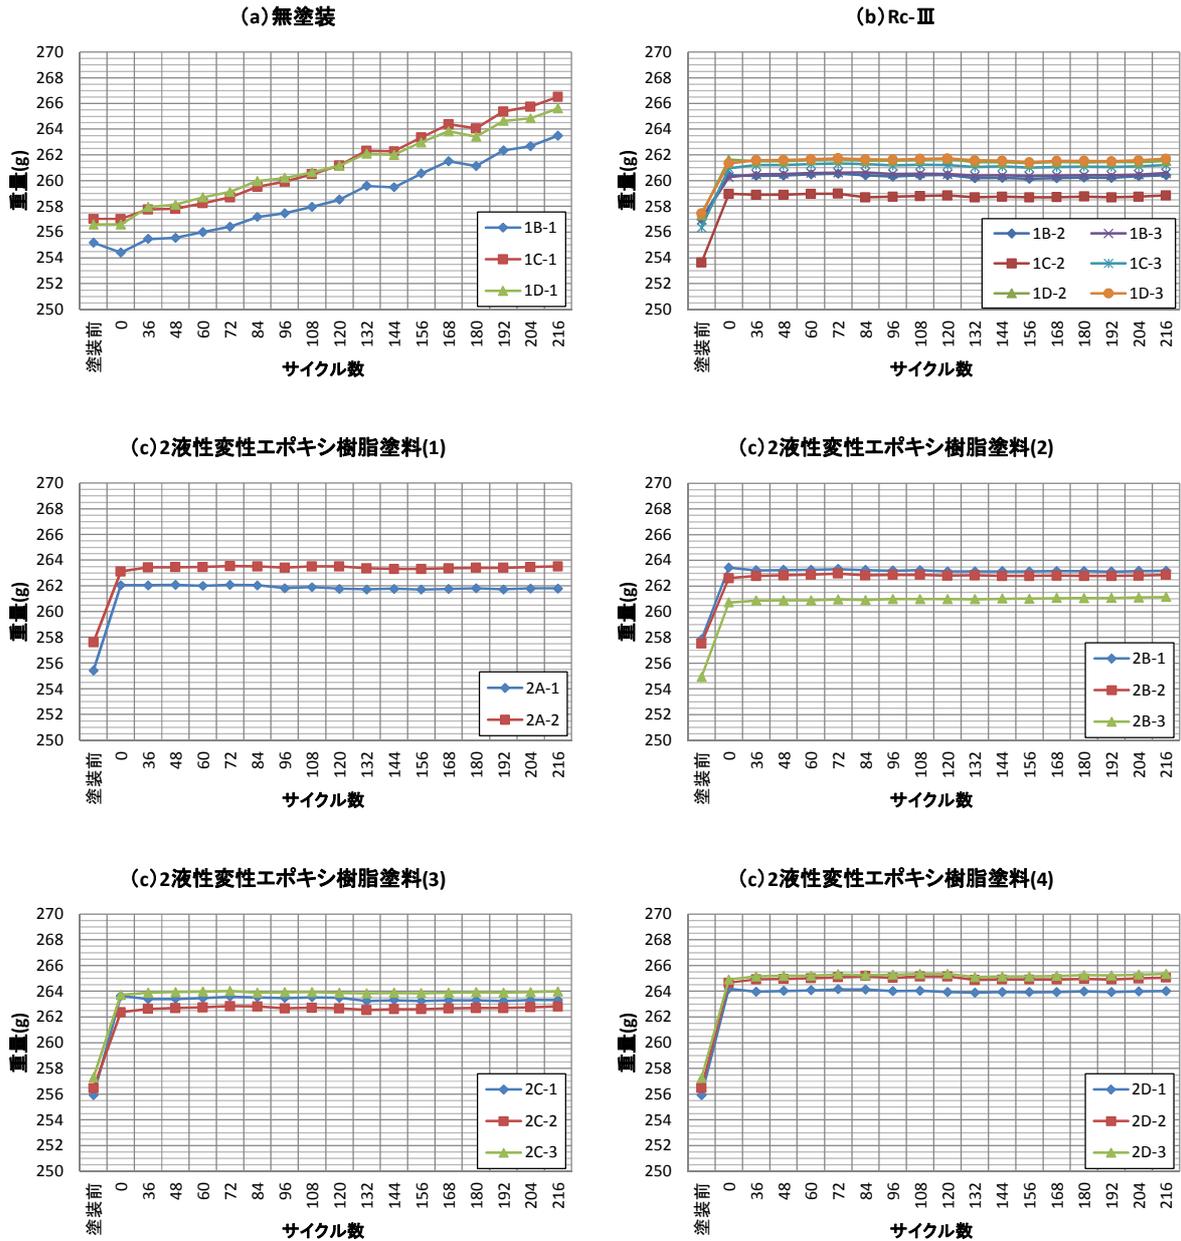
図 2-1 重量測定結果(1)

重量測定結果を図 2-1 に示す。無塗装の場合はさびの進行に伴い 10g 程度重量が増加した。その他の試験体は最大でも 2g 程度の微小な変化であるが、重量が 1g 以上増加している試験体は塗膜表面にさびが発生しており、重量と塗膜表面さびの相関が確認できる。
