【資料】

受託研究『橋梁の振動および発生音の解析に関する研究（その2）』に関連して、次のような口頭発表や研究論文を発表したので、これを添付する。

葉鹿橋における路面改修の騒音・振動低減効果

葉鹿橋の路面改修による騒音・振動の低減について

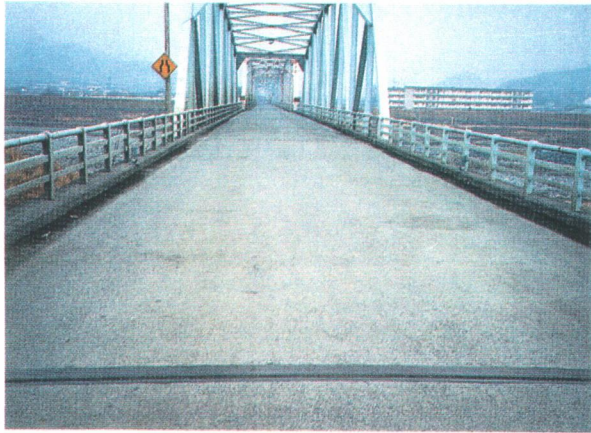
写真-1 改修前の路面状況

改修前後の路面状況は、写真-1~写真-6に示すとおりである。

(1) 測定対象 栃木県足利市と群馬県太田市との県境を流れる渡良瀬川に架かる「葉鹿橋」の太田側橋梁の一部（I型プレートガータ合成桁道路橋、スパン19.5m、図-1参照）を対象とした。この橋梁は、路面改修前には床版コンクリートを直接路面として使用しており、轍やあばたなどが発生し、非常に悪い状態であった。このため、本年度、コンクリート路面に直接アスファルト舗装をオーバーレイする路面改修工事が行われた。なお、改修前の騒音・振動については、一昨年度、測定を既に行っており、昨年度報告している。¹⁾

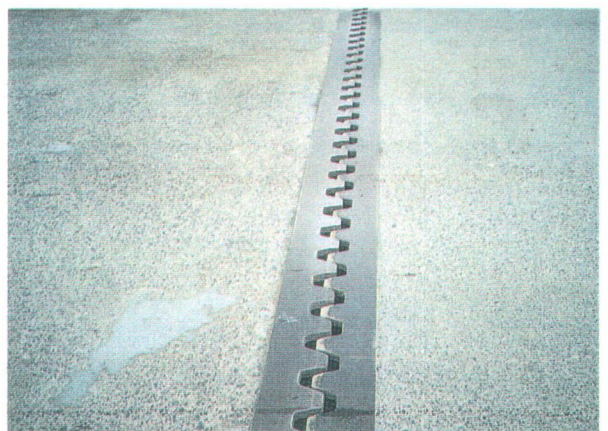
写真-4 改修前の足利側ジョイント部

8 Hz～20Hz の周波数領域の騒音や振動は、路面の凹凸に起因するものであったためと考えられる。また、4 Hz のピークは葉鹿橋の曲げ振動の固有一次振動数に一致しているため、レベルが余り低下しなかったと考えられる。さらに、315Hz 付近で改修前よりレベルが増加しているのは、アスファルトを床版コンクリート路面に直接オーバーレイしたため、写真-4、写真-6 に示すように、足利側支承部のジョイントの段差が改修前より拡大し、車両通過の際の衝撃が大きくなったことによると考えられる。

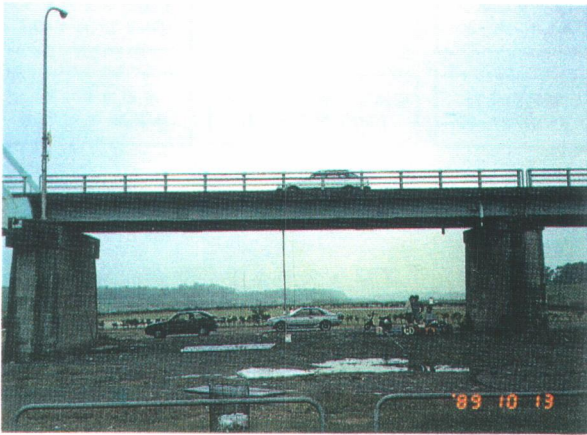
写真-7 騒音・振動測定状況

図-1に示す測点に対応した騒音・振動測定の状態を写真-7～写真-10に示す。写真-7は、騒音・振動測定の概要を示している。写真-8はスパン中央床版直下に低周波音レベル計を、写真-9は足利側支承部に普通騒音計を、写真-10はスパン中央の鋼桁部に加速度ピックアップを設置した状況を示している。

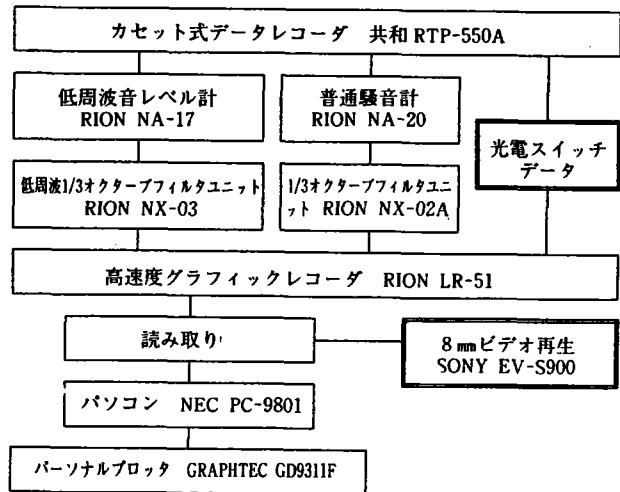
図-3 改修後の分析系ブロックダイアグラム

ここで、改修後の分析系のブロックダイアグラムを図-3に示しておく。
