I-438 プライマー鋼板溶接桁の疲労強度

東京鉄骨橋梁 正会員 田中 雅人
 法政大学 正会員 森 猛
 横河ブリッジ 木幡 嘉人
 東京工業大学 正会員 三木 千壽

I-475 塗装鋼板の溶接施工性とその疲労強度に関する検討(その1)
 - 施工試験結果と引張強さ -

Fatigue Strength of Welded Plate Girders Made by Primed Steel Plates

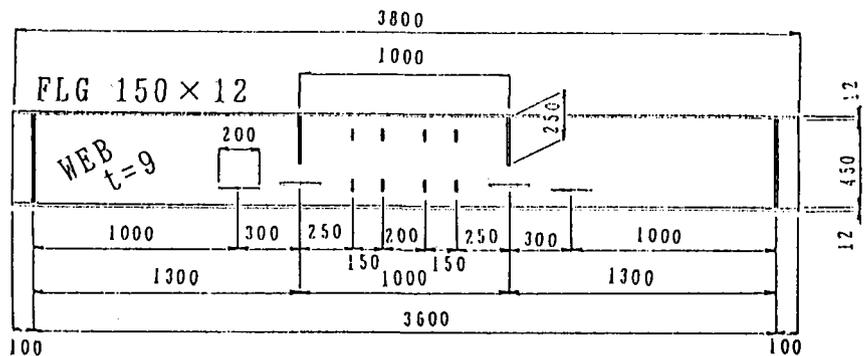
図-1 試験体形状

供試鋼材はSS400であり、試験体は図-1のようなI断面梁で2体製作した。この試験体には長ばく形エッチングプライマーを目標膜厚20 μ で塗布し、それぞれプライマーを削除せずに溶接を行なった。首溶接は炭酸ガスシールド自動溶接でフラックス入りワイヤー(FCW)を使用し、垂直スチフナーとガセットプレートは手溶接とFCWを使用した半自動溶接でそれぞれ半数ずつ施工した。溶接条件を表-1に示す。疲労試験は載荷梁を介した2点載荷とし、繰り返し速度を2.2Hzで1~26tfの繰り返し載荷にて行なった。試験体各部の応力範囲は首溶接で141Mpa、垂直スチフナーで101Mpa、ウェブガセットプレートで59~72Mpaである。疲労亀裂発生進展状況は、所定の間隔で磁粉探傷法により監視した。ウェブガセットプレートに発生した疲労亀裂については、その全長がおよそ40mmとな

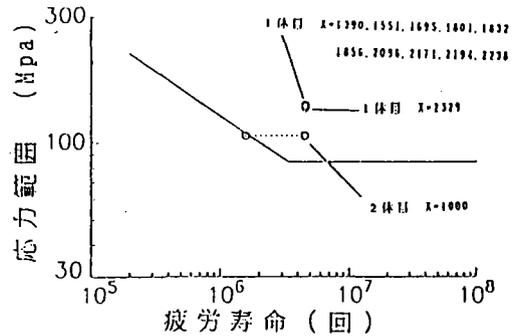
図-2 JSSC疲労設計指針での許容応力範囲との比較(首溶接)

疲労試験の載荷回数は1体目で458万回、2体目で471回行なった。首溶接に於いては、1体目は全て引張側の下側に発生しており、386万回で4箇所、440万回で新たに7箇所発生し458万回で疲労試験を終了した。終了時に亀裂は最大13mmまで成長し、貫通はしなかった。2体目の疲労亀裂は1箇所のみ検出された。この亀裂は158万回に圧縮側の上部に亀裂長1mmで検出され、176万回で5mm、297万回で10mm、433万回で11mmと成長した。また、453万回で裏側のピードおよび上フランジに貫通し、471万回でフランジの半分程度まで成長したため疲労試験を終了した。S-N曲線を図-2に示す。

- 1) フランジとウェブの接合部の疲労亀裂はすべてブローホールから発生しており、ブローホールの影響を受けていると言える。しかし、JSSC疲労設計指針のD等級の強度等級を満たしている。
- 2) ウェブガセットプレートに発生した疲労亀裂は全て溶接止端部からであり、ブローホールの影響はない。
- 3) 垂直ステイフナーには疲労亀裂は全く発生しておらず、疲労強度に対するブローホールの影響はないことが確かめられた。
- 4) これらの溶接部の疲労強度はそれぞれに対応するJSSC疲労設計指針での強度等級を満たしている。

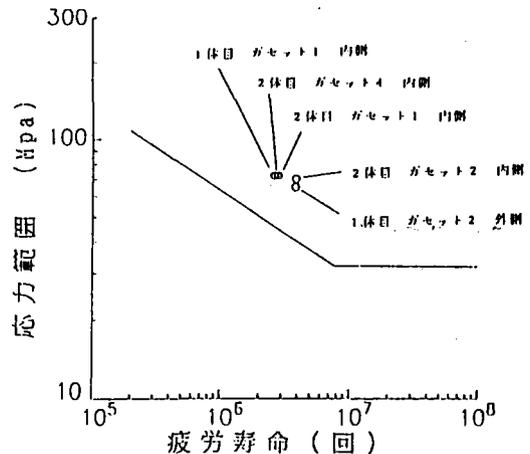
図-3 JSSC疲労設計指針での許容応力範囲との比較(ウェブガセット)

1、2体目ともにウェブガセットプレートに発生した疲労亀裂はすべて溶接止端部からであり、手溶接、FCW半自動の溶接方法による差異は見られなかった。これら溶接止端部に沿った亀裂は、磁粉探傷では判断しにくく、亀裂の長さが10mmを超えてから発見される場合が多かった。発生した疲労亀裂は片面で20~30mmまで成長すると、反対側に貫通する。貫通した疲労亀裂が初めに発生した疲労亀裂とほぼ同じ長さになると、表裏の疲労亀裂は同じ割合で成長する。試験終了後ストップホール(18φ)、ハイテンボルト締め補修箇所を詳細に観察したが、亀裂の再発生は見られず、補修方法は有効であることが確認された。また、垂直ステイフナーにおける疲労亀裂はまったく検出されなかった。S-N曲線を図-3、4に示す。

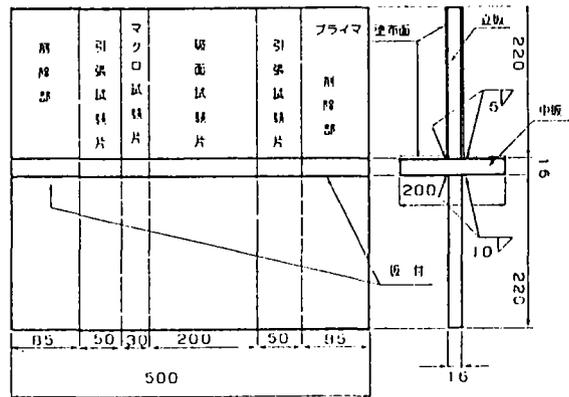
図-1 施工試験体形状

供試鋼材はSS400であり、図-1に示すような形状の試験体を製作し、ブローホール発生状況及び静的強度を調べた。試験体は溶接方法4種類(被覆手溶接、サブマージ溶接-SAW、CO₂溶接、マイクロサブマージ溶接-MISA)、プライマー3種(ウォッシューWP、無機ジंक-ZP、低ジंक-LZP)について各1体ずつ計12体製作した。プライマーの銼柄および膜厚等を表-1、溶接条件を表-2に示す。尚、立板はガス切断後にプライマーを塗布し、端面に付着したプライマーはグラインダーで除去した。溶接立板と中板を密着させた状態で行なった。目標脚長は6mmである。下側の脚長10mmの溶接は試験対象ではない。

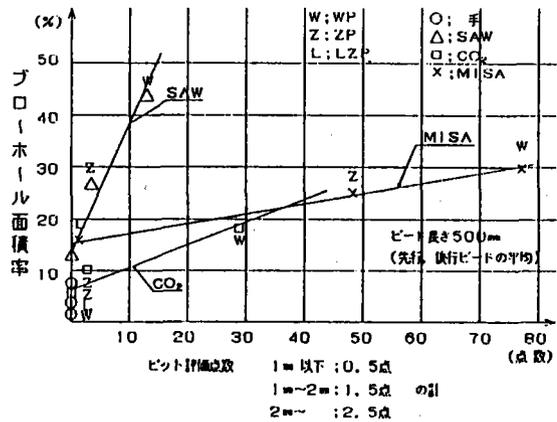
図-2 ビットの発生状況とブローホール面積率

1) ビード表面に表われるピットの発生状況は、ピット径毎に重みづけの点数をつけ、個数との積の和として示す。溶着金属内に発生するブローホールは、破面試験より、破面に占めるブローホールの面積率で評価することとした。破面試験の写真を右に示す。図-2にブローホール面積率とピット評価点の関係を示す。手溶接ではどのプライマーにおいてもピットは発生しなかった。CO₂ではZP用の溶材を用いているため、ZPではピットは発生せず、LZP

でも後行側に径が0.5mm程度の微小なものが数ヶ発生しただけであった。WPについては、30点のビットが発生した。MISAはWP、ZPでは50~80点のビットが発生したがLZPではほとんど発生しなかった。SAWはWP、ZPで5~15点のビットが発生したがLZPでは発生しなかった。ブローホール面積率は各溶接方法毎にビットの点数とほぼ比例関係にあり、ビットが発生しない場合で、手及びCO₂で約5%、MISAとSAWで約10~15%程度となっている。

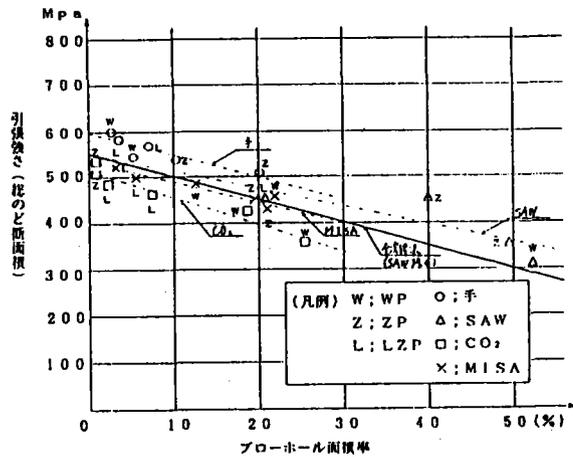
図-3 ブローホール面積率と引張強さ(総のど断面積)

ブローホール面積率と引張強さの関係を図-3、図-4に示す。総のど断面の引張強さは、ブローホール面積率に反比例して減少している。また、純のど断面の引張強さはブローホールの面積率に関係なくほぼ一定である。

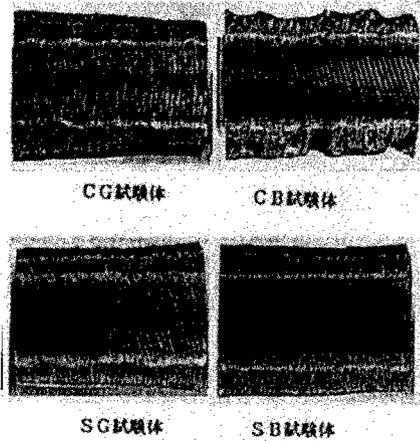
図2. 破断面

疲労試験に用いた4種類の試験体の破断面の例を図2に示す。CG、SG試験体にブローホールはなく、脚長および溶込みの変化も少ない。CB試験体には大きなブローホールが多数あり、溶接部表面に開口しているものも少なくない。脚長および溶込みもCG、SG試験体に比べて変化が大きい。SB試験体には小さなブローホールが生じているが、欠陥率は小さく、すべての試験体で2.5%以下であった。

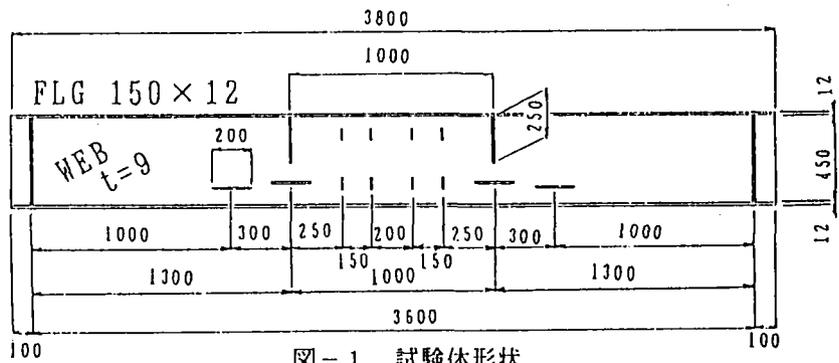
図-1 試験体形状

試験体数は合計4体であり、試験体形状を図-1に示す。供試鋼材はSS400とした。NO-1、NO-2の首溶接は炭酸ガスシールド自動溶接でフラックス入りワイヤー(FCW)により、NO-3、NO-4はサブマージアーク溶接により溶接した。各試験体の垂直スティフナーとガセットプレートは手溶接とFCW半自動溶接でそれぞれ半数ずつ施工した。溶接条件を表-1に示す。溶接部は長ばく型エッチングプライマーを約20 μ 塗布し、剝離せずに溶接した。疲労試験は載荷梁を介した4点曲げとし、繰り返し速度2.2Hzで1~26tfの繰り返し載荷にておこなった。また、NO-4のみピーチマーク載荷を行なった。試験体各部の応力範囲は首溶接が141Mpa、垂直スティフナーが98Mpa、ウェブガセットは59~91Mpaである。疲労亀裂の発生と進展は磁粉探傷により定期的に監視した。疲労試験終了後、溶接部を露呈し、ブローホールの寸法と潜在疲労亀裂を測定した。

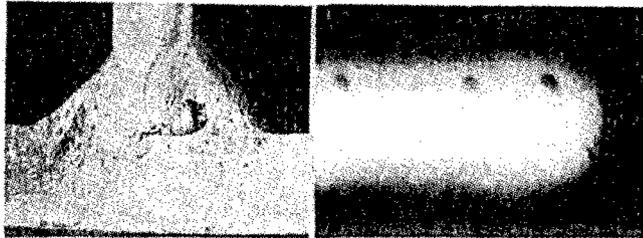
写真-1 首溶接部の
疲労亀裂

首溶接の疲労亀裂は溶接の1stビード側から多く発生した。表面にまで達し磁粉探傷検査により検出された疲労亀裂の数および繰り返し載荷回数はNO-1で11個458万回、NO-2で1個471万回、NO-3で1個389万回、NO-4で4個226万回であった。亀裂はNO-2のみが圧縮側であり、その他は全て引張り側に検出された。ピーチマーク試験を行なったNO-4試験体の破面観察により疲労亀裂はブローホールの頂部付近から発生していることが明らかとなった。また、三次元有限要素解析を行ない、ブローホール頂部で応力集中が高いという結果を得た。ウェブガセット部で生じた疲労亀裂の数は、NO-1で5箇所、NO-2で3箇所、NO-3で8箇所、NO-4で3箇所であった。その全てが廻し溶接の止端部から発生していた(写真-2)。NO-4のピーチマーク結果およびX線結果(写真-3)からも疲労亀裂はブローホールとは無関係に溶接止端部に沿って進展していることが確認された。

疲労亀裂はブローホールの頂部付近から発生していることが明らかとなった。また、三次元有限要素解析を行ない、ブローホール頂部で応力集中が高いという結果を得た。ウェブガセット部で生じた疲労亀裂の数は、NO-1で5箇所、NO-2で3箇所、NO-3で8箇所、NO-4で3箇所であった。その全てが廻し溶接の止端部から発生していた(写真-2)。NO-4のピーチマーク結果およびX線結果(写真-3)からも疲労亀裂はブローホールとは無関係に溶接止端部に沿って進展していることが確認された。

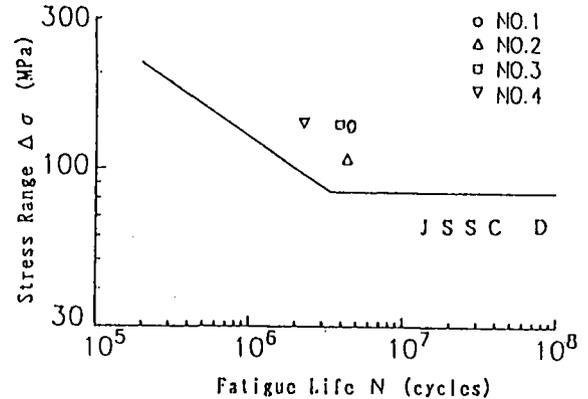
図-2 JSSC疲労設計指針での許容応力
範囲との比較(首溶接)

図-2~4にS-N曲線を示す。首溶接ではNO-1で亀裂長13mmまで、その他は破断まで、ウェブガセットの疲労亀裂が長さ40mmに、垂直スティフナーでは溶接端部から10mmに達したときの繰返し回数を疲労寿命として、JSSC疲労強度設計指針(案)の強度等級D、G、Eと比較した。ここで得られた各継手の疲労強度は指針の規定値を満たしている。

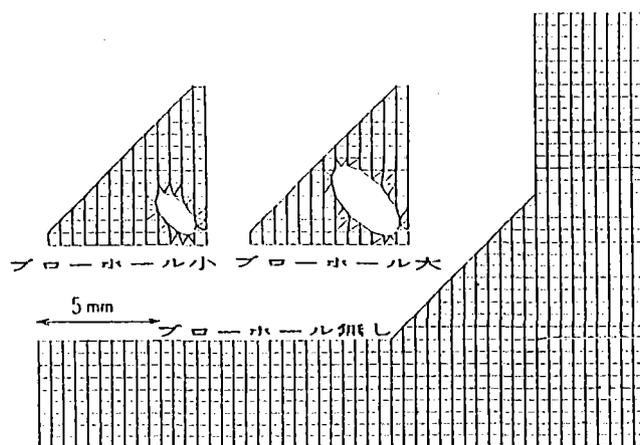
図1 解析モデル

解析対象は荷重非伝達型すみ肉溶接継手であり、解析モデルは対称性を考慮し、図1に示すような1/4モデルとした。溶接の脚長は6mm、溶接止端の開き角は135°、曲率半径は0.5mmとした。また、ポアソン比は0.3、ヤング率は $2.1 \times 10^4 \text{ kgf/mm}^2$ 、最小要素寸法は0.025mmとした。応力解析は、法政大学所有の汎用有限要素法応力解析ソフト(FEM4)を用い、平面ひずみ条件下でブローホール無し、ブローホール小、ブローホール大の3種類(図1参照)について行なった。ブローホールの高さと幅の比は2:1とし、ブローホールの高さはブローホール小でのど厚の1/2、ブローホール大でのど厚の5/6とした。

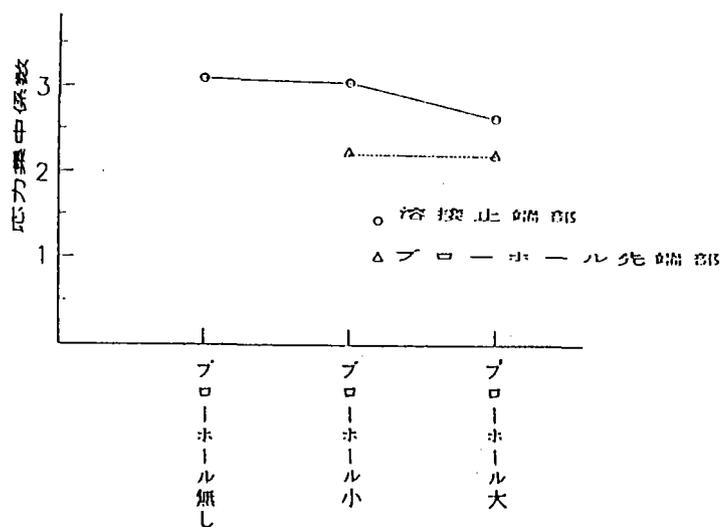
図2 応力集中係数解析結果

解析によって得られた各モデルでの応力集中係数を図2に示す。図3は止端部、ブローホールの先端部の要素分割図である。図中の矢印は、それぞれで最も高い応力集中の生じる位置を示している。溶接止端で応力集中の生じる位置は、ブローホール無し、小、大で同じである。止端部の応力集中係数はブローホール無しで3.09、ブローホール小で3.04、ブローホール

大で2.62となっており、ルート部に欠陥があっても止端部の応力集中が高くなることはないことがわかる。また、ブローホール先端の応力集中係数はブローホール小、大で2.21、2.19となっている。このように、ブローホール内壁での応力集中は止端部よりも小さく、したがってブローホールが疲労破壊の起点となる可能性は低い。

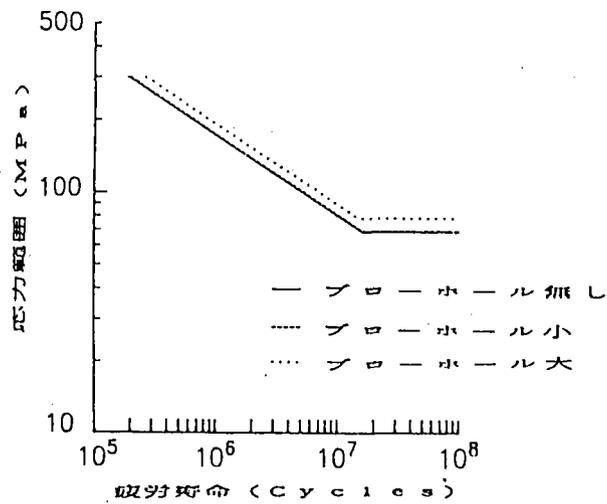
図4 疲労亀裂進展解析結果

疲労亀裂進展解析は、疲労亀裂発生の可能性が高い溶接止端部からの疲労亀裂進展を対象として行なった。初期亀裂は長さ0.1mm、表面での長さ0.2mmの半楕円形の表面亀裂とし、限界亀裂の深さは板厚の80%とした。疲労亀裂進展速度 da/dN と応力拡大係数範囲 ΔK の関係は次式で表わすこととした。

解析結果を図4に示す。疲労寿命はブローホールが存在しても、特に短くなることはないことがわかる。

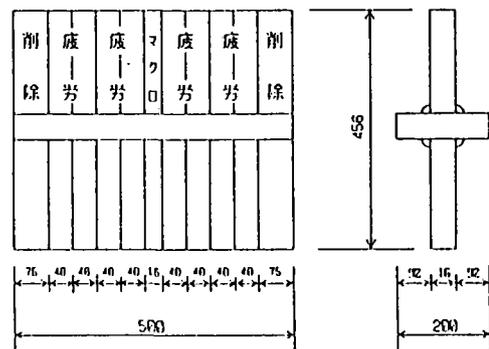
図1 試験体採取位置

供試鋼材は板厚16mmのSS400であり、その降伏点は281MPa、引張強度は433MPa、伸びは29%である。この鋼板を所定の寸法に切断し図1に示すようにすみ肉溶接を行った。溶接姿勢は水平、目標脚長は6mmである。溶接は、プライマー付きのままおよび溶接面のプライマーをグラインダー除去した状態で、低水素系の溶接棒を用いた手溶接法(200A-26V-13cm/min)およびCO₂溶接法(250A-30V-12.9cm/min)を用いて行った。溶接の後、図1に示すように切断し、疲労試験に供する試験体を作製した。試験体の形状および寸法を図2に示す。また、表1に各試験体の溶接部の平均寸法および平均欠陥率を示す。

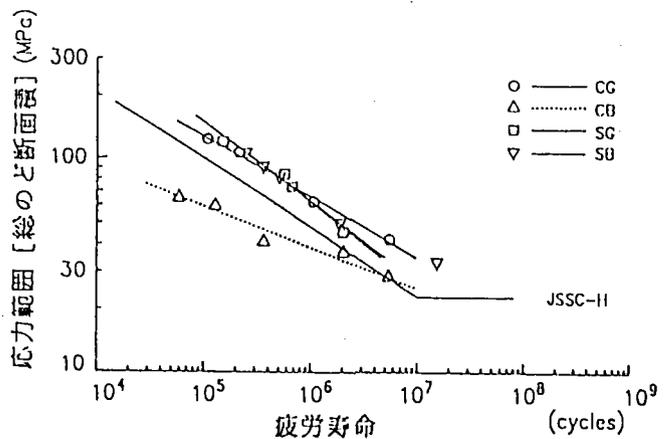
図4 総のど断面積で整理した $\Delta\sigma-N$ 関係

溶接のど部の総断面積で荷重範囲を除することによって求めた総のど断面応力範囲 $\Delta\sigma_G$ で整理した疲労試験結果を図4に示す。総のど断面積は、次式より求めた。

図中の直線群はそれぞれの形式の試験体での疲労寿命に対する $\Delta\sigma_N$ の回帰直線である。また、図中の折線はJSSC疲労設計指針(案)での継手等級Hに対する疲労設計 $\Delta\sigma-N$ 関係である。ブローホールのないCG、SG試験体および欠陥率の低いSB試験体の疲労強度は同程度である。それに比べて、欠陥率の高いCB試験体の疲労強度は低く、JSSCのH等級も満たしていない。

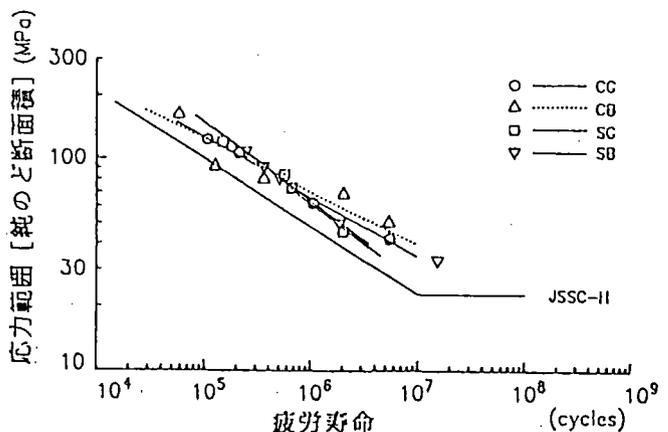
図5 純のど断面積で整理した $\Delta\sigma-N$ 関係

図5は疲労試験結果を、欠陥を除いた純のど断面積を基に求めた純のど断面応力範囲 $\Delta\sigma_N$ で整理したものである。

すべての形式の試験体で疲労強度は同程度となっている。また、JSSCのH等級の設計曲線は疲労試験データの下限に位置している。

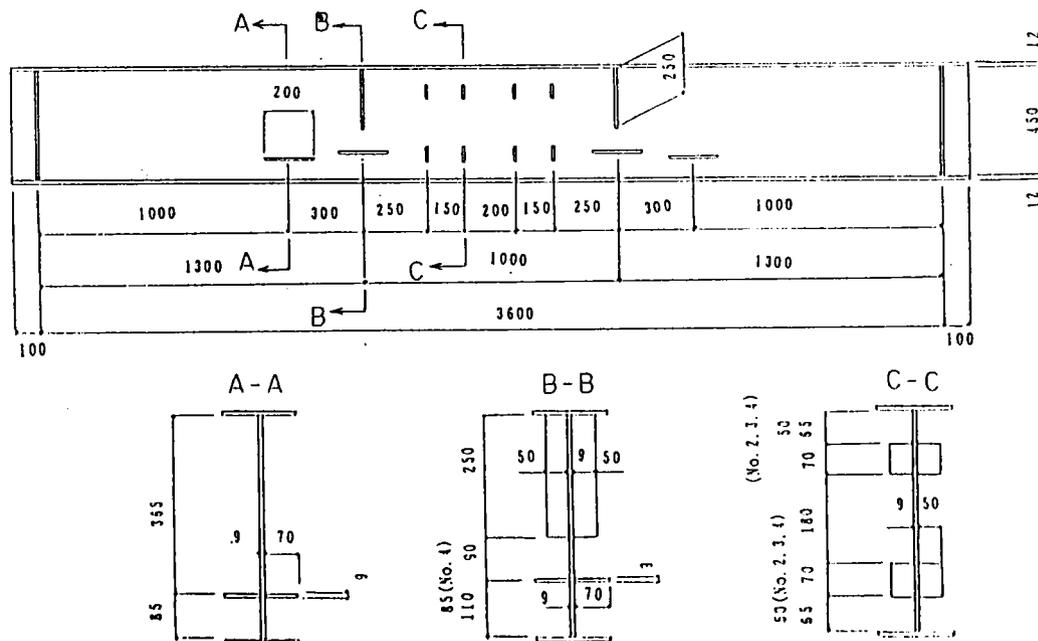
Figure 1 Configurations and Dimensions of Girder Specimens

Figure 1 shows the configurations and dimensions of the welded plate girders (here-in-after referred to as "girder specimens") and details of welded

joints in the girder specimens. Four girder specimens were made, which have flange-web welds, vertical stiffener welds (small attachments of 50mm long simulate vertical stiffener) and out-of-plane gusset welds. The location of inner side gussets in the No.4 girder specimen is different to other specimens, and those weld toes were finished smooth by grinding. The other welds were left in as-welded condition.

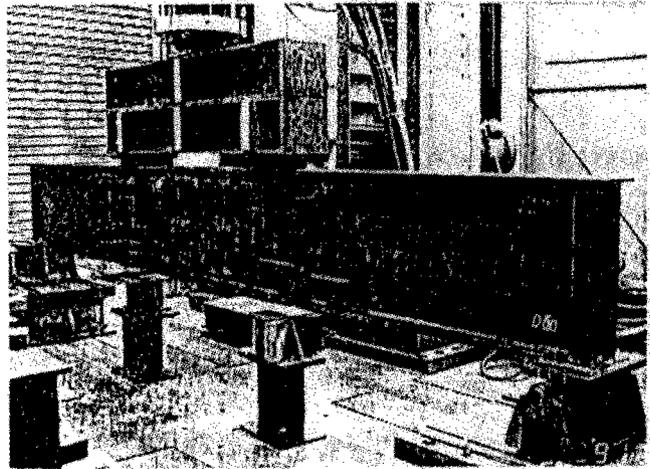
Figure 2 A View of Fatigue Testing

Fatigue tests were performed using an electro-hydraulic-servo-type testing machine of dynamic loading capacity 300kN. The method of loading was four points bending. An appearance of fatigue testing is shown in Figure 2. The load waveform was sinusoidal, and the rate of load repetitions was 2.2Hz.

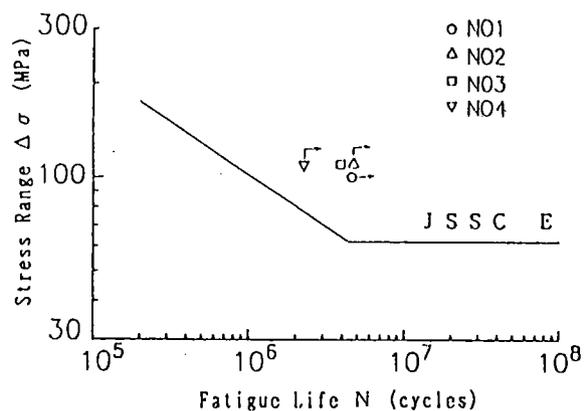
Figure 3 Fatigue Test Results (Stiffener Joint)

Five fatigue cracks observed in No.3 specimen which have eight pairs of vertical stiffeners. In other specimens, a fatigue crack was not observed. The relationship between stress range and fatigue life is given in Figure 3. The fatigue life is the number of stress cycles until fatigue crack propagated to 10mm apart from the end of the stiffener. The solid line indicated in Figure 3 is the design fatigue curve given for the vertical stiffener joints in JSSC (Japanese Society of Steel Construction) Recommendations for Fatigue Design Method [1]. The test results are above the design curve.

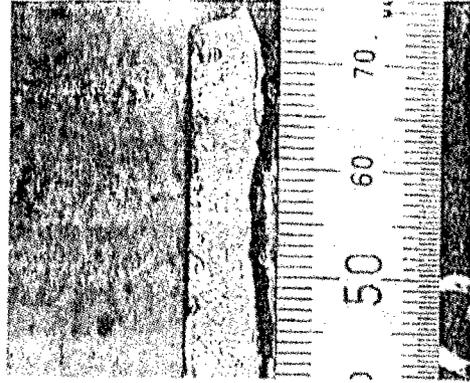
Figure 5 Root Blowhole (Stiffener Welds)

shows the broken fillet weld section along the weld line of stiffener joint. Many blowholes existed in the weld, but the fatigue crack originated from the weld toe and extended along the toe of fillet welds. Therefore, a root blowhole must not become origin of the fatigue crack.

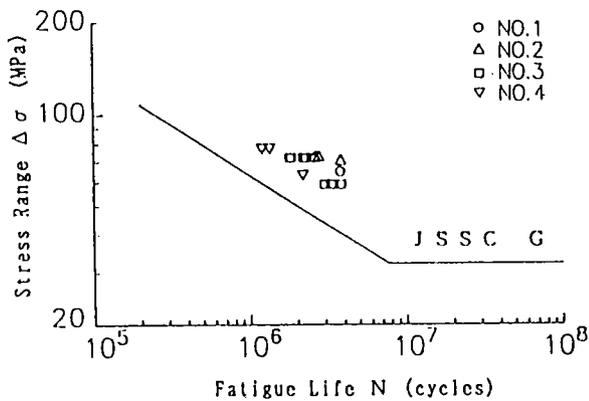
Figure 6 Fatigue Test Results (Gusset Joint)

Fatigue test results are shown in Figure 6. Figure 7 shows the fatigue crack which originated from the toe of fillet weld. Seventeen fatigue cracks were observed in the gusset joints. All the cracks initiated from the weld toe. In these joints, blowholes existed at the weld root as shown in Figure 8 which is a X-ray photograph. Fatigue life indicated in Figure 6 was the number of stress cycles when crack length became approximately 40mm.

Recommendations is also indicated by solid line in Figure 6. All the test results satisfy the corresponding design curve.

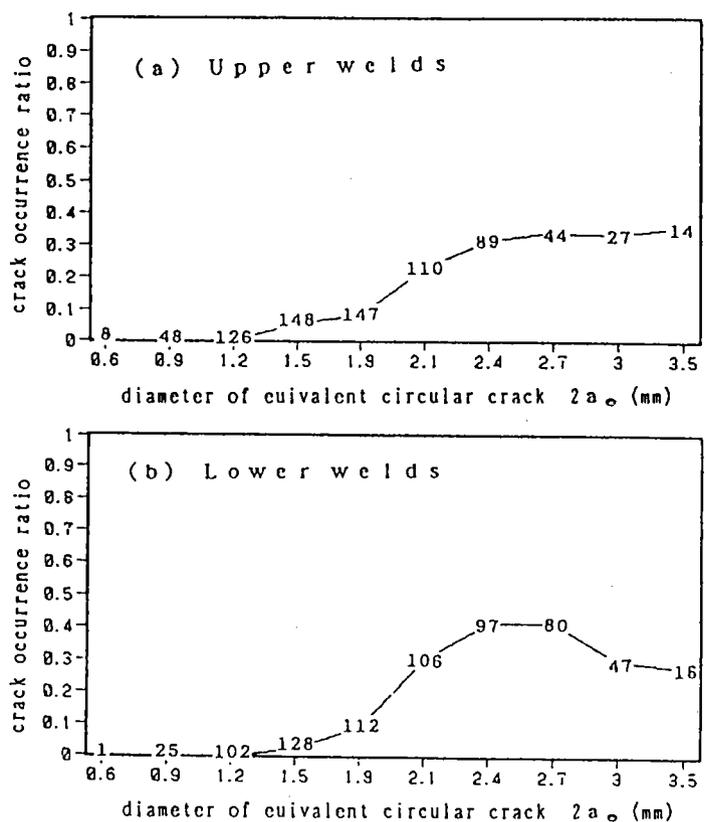
Figure 12 Fatigue Crack Occurrence Ratio from Blowhole

Figure 12(a) and (b) show the relationship between fatigue crack occurrence ratio from blowholes and the $2a_c$ value for upper and lower flange-web welds, respectively. The crack occurrence ratio is the ratio of the number blowholes from which crack occurred to the total number of blowholes. The $2a_c$ is the diameter when the blowhole is considered as a equivalent circular crack, and is given by ($2a_c = 0.94 \times W^{0.29} \times H^{0.48}$) [2], in which W and H are width and height of the blowhole, respectively. The values indicated in this figure are the total number of blowholes.

In the upper welds which are subject to completely compressive cyclic stresses, many fatigue cracks originated from blowholes. The fatigue crack occurrence ratios of upper welds is nearly equal to that of lower welds. The ratio becomes higher as the $2a_e$ value becomes larger.
