# 既存橋梁の修景実態調査

#### § 4. 既存橋梁の修景実態調査票

既存橋梁の修景実態調査票

鋼橋技術研究会：鋼橋の景観設計研究部会

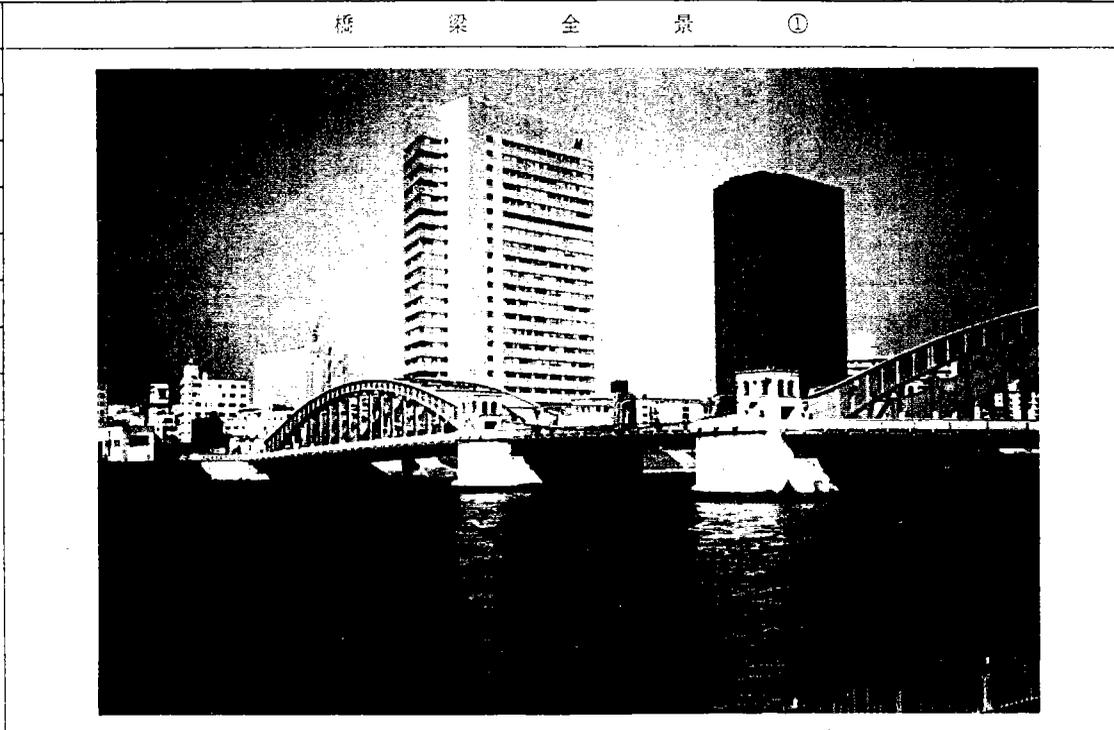
整理番号	- 1	
橋名	勝鬨橋	
所在地	東京都中央区築地6丁目～中央区勝鬨1丁目	
河川名	隅田川	
橋梁形式	双葉跳開式鋼板桁（主径間）＋鋼タイドアーチ（側径間）	
橋長（最大支間長）	246.000m（86.000m）	
竣工年	昭和15年	
管理者	東京都（連絡先）	
文化財橋梁とする理由	改良の履歴	
<ul style="list-style-type: none"> <li>・「隅田川著名橋の整備事業」に取り上げられた橋梁である。</li> <li>・特徴としては中央径間が双葉式跳開橋であることと、戦前の日本でつくられた最後の本格的な橋梁であることが挙げられる。</li> </ul>	年月	改良の内容
		<ul style="list-style-type: none"> <li>勝鬨橋整備工事</li> <li>・塗装（銀系）</li> <li>・歩道部の舗装に自然石を使用（白系と赤系）</li> <li>・石製高欄</li> <li>・橋灯</li> <li>・橋台数</li> <li>・リフト</li> </ul>
	整備の考え方	保全型と思われる。
周辺状況	<p>橋梁下を遊覧船が通る。</p> <p>親水護岸となっている。</p> <p>オフィス街</p>

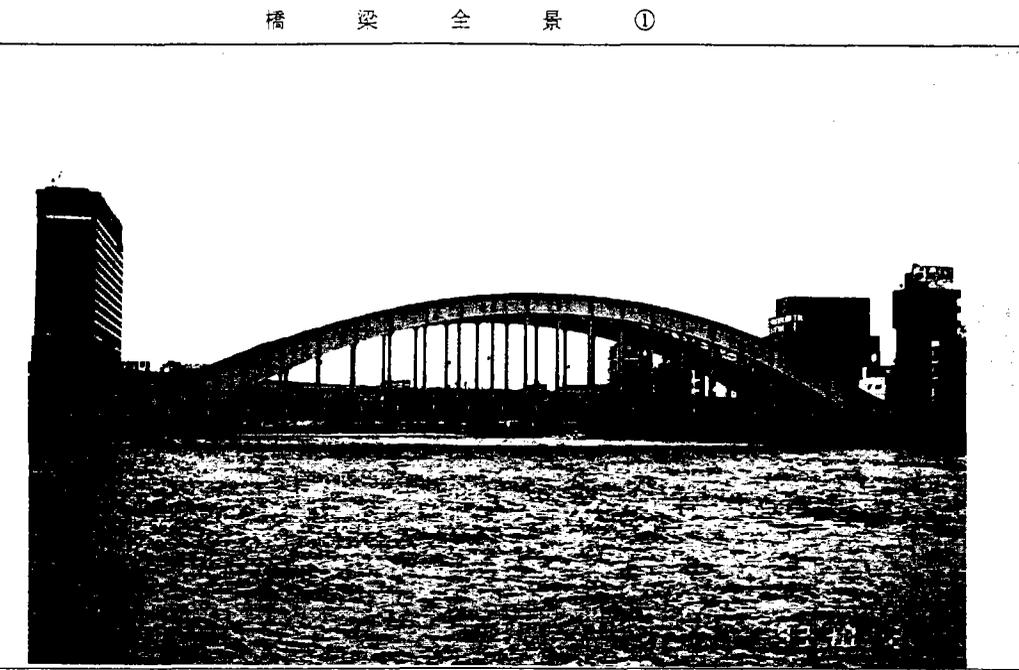
整理番号	-1
橋名	永代橋
所在地	東京都中央区新川一丁目～江東区佐賀一丁目
河川名	隅田川
橋梁形式	下路アーチ
橋長(最大支間長)	185.2m
竣工年	昭和3年(1928)
管理者	東京都保全課橋梁保全係(03-5320-5295)

文化財橋梁とする理由		改良の履歴	
		年月	改良の内容
1. 吊橋以外で、日本で初めて支間が100m越えた橋。 2. 都民に広く親しまれている。		昭和42年7月	地盤沈下、自動車交通の激増等により両側の橋台が沈下し、変形が生じたため、補修。
		昭和43年3月	
		整備パターン	
		修復型

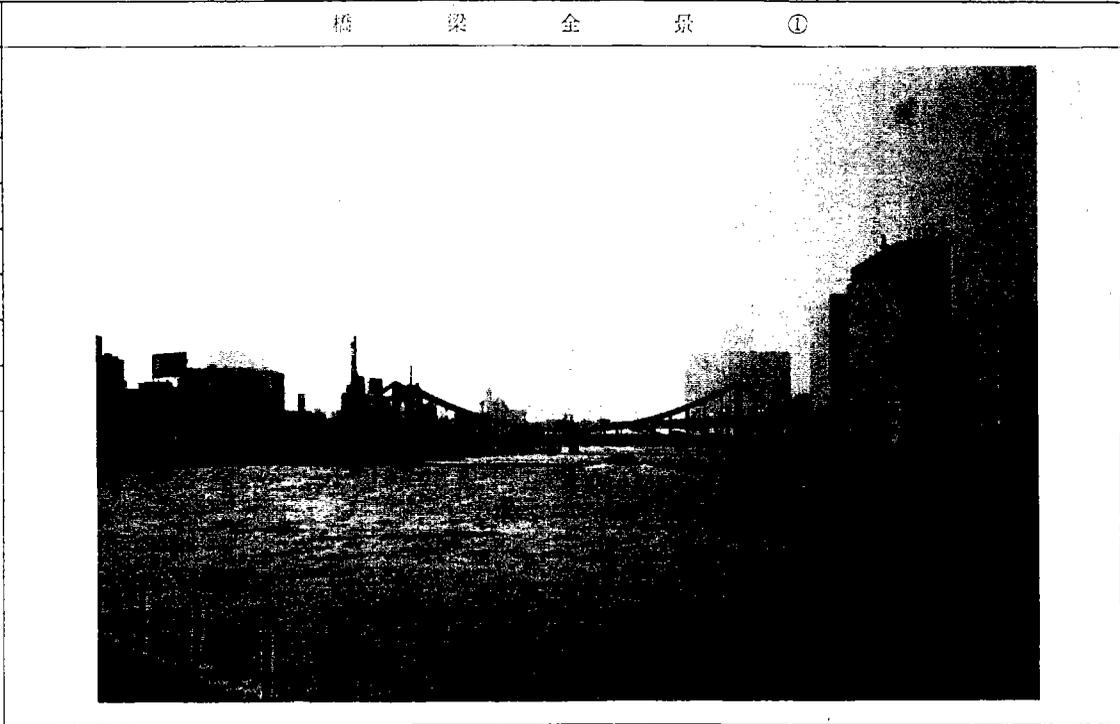
整理番号	- 1
橋名	清洲橋
所在地	東京都江東区清澄1丁目～中央区日本橋中洲
河川名	隅田川
橋梁形式	3径間連続吊橋
橋長(最大支間長)	186.220m (91.440m)
竣工年	昭和3年
管理者	東京都 (連絡先)

文化財橋梁とする理由	改良の履歴	
	年月	改良の内容
<ul style="list-style-type: none"> <li>「隅田川著名橋の整備事業」に取り上げられた橋梁である。</li> <li>特徴としてはわが国初の自定式吊橋であることと、設計において橋の美観に特に留意されたことが挙げられる。</li> </ul>		清洲橋整備工事 ・塗装(青系) ・歩道部の舗装に自然石を使用(白系) ・高橋 ・橋灯 ・橋台敷 ・橋名板リフトアップ ・全体照明(ケーブル部)
	整備の考え方	
	保全型と思われる。

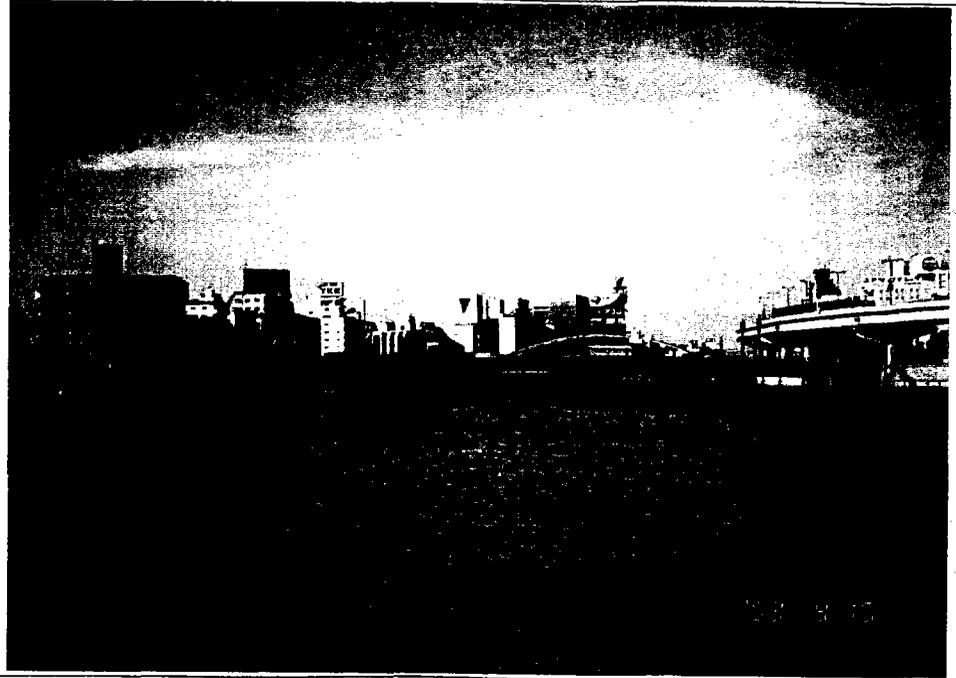
## 橋梁全景 ①

整理番号	- 1
橋名	両国橋
所在地	中央区東日本橋二丁目～墨田区両国一丁目
河川名	隅田川
橋梁形式	三径間ゲルバー式鋼钣桁
橋長(最大支間長)	164.5 m
竣工年	昭和7年11月
管理者	建設省 (連絡先)

・架設当時、言問橋とともに、長大な鋼ゲルバー橋としてその威容を誇った。

改良の履歴	
年月	改良の内容
	バルコニー 高欄 橋面舗装 照明柱 横断防止柵・パネルリーフ

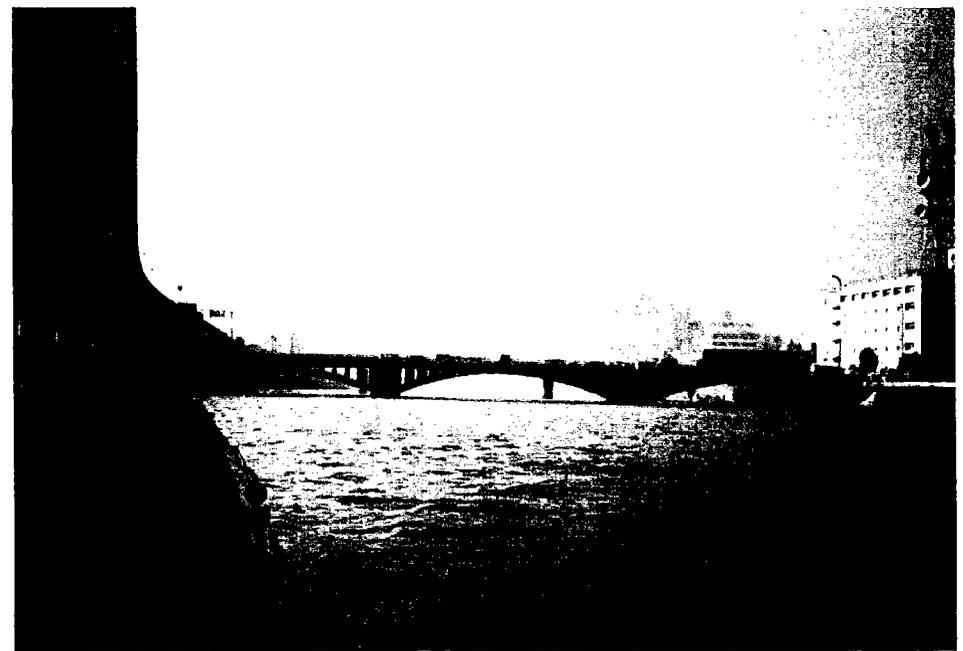
橋 梁 全 景 ①

整理番号	- 1
橋名	蔵前橋
所在地	東京都台東区蔵前2丁目～墨田区横綱2丁目
河川名	隅田川
橋梁形式	上路式3径間2ヒンジリブアーチ
橋長(最大支間長)	173.170m (50.900m)
竣工年	昭和2年
管理者	東京都 (連絡先)

文化財橋梁とする理由
<ul style="list-style-type: none"> <li>・「隅田川著名橋の整備事業」に取り上げられた橋梁である。</li> <li>・特徴としては橋脚上の四角いバルコニーと半円球の水切りが挙げられる。</li> </ul>

改 良 の 履 歴	
年 月	改 良 の 内 容
	蔵前橋整備工事 ・塗装(黄系) ・歩道部の舗装に自然石を使用(赤系) ・高欄 ・橋灯 ・橋台敷

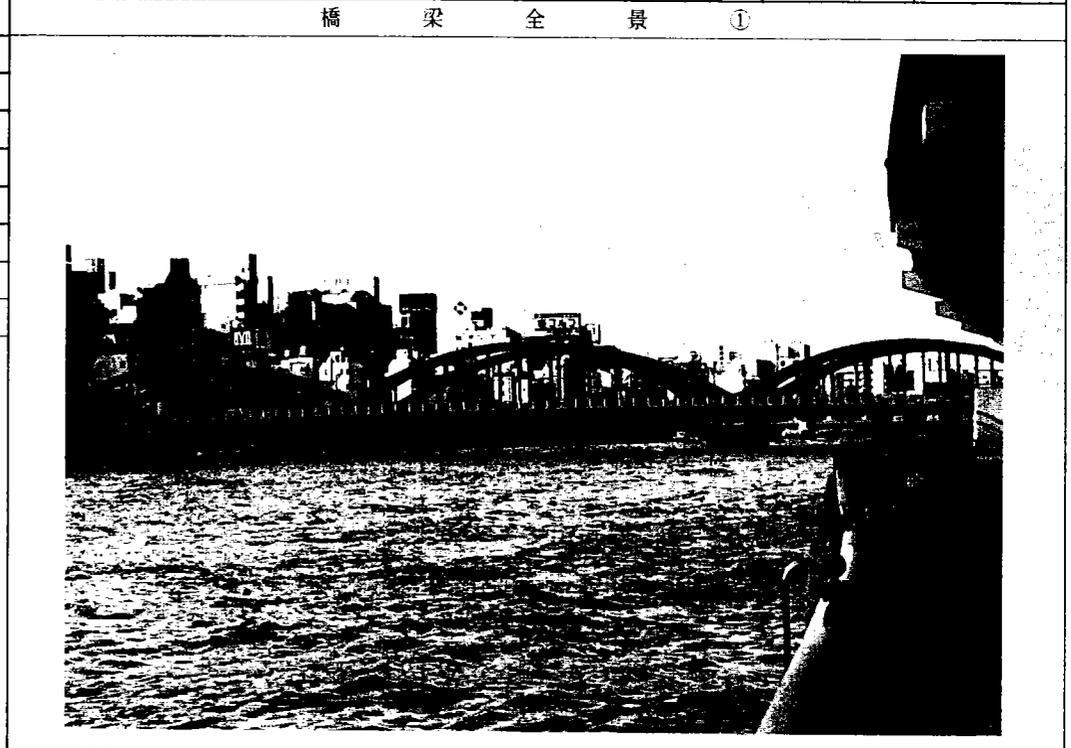
整理番号	- 1
橋名	既橋
所在地	東京都台東区蔵前2丁目 ~ 墨田区本所1丁目
河川名	隅田川
橋梁形式	下路式2ヒンジアーチ 3連
橋長(最大支間長)	152.0m (52.6m)
竣工年	昭和4年9月
管理者	東京都建設局 (連絡先)

3連アーチの曲線が優美な美しいラインを描いている。  
東京の著名橋の中の一つ。

①アーチ : 重厚なタイドアーチ

②橋脚 : 石張り

③親柱 : アーチと一体の鋼製親柱

改良の履歴	
年月	改良の理由
H 1. 3	橋詰広場整備、歩道舗装、歩車道分離柵、高欄塗装改修、照明灯改修
H 2. 2	塗装塗替

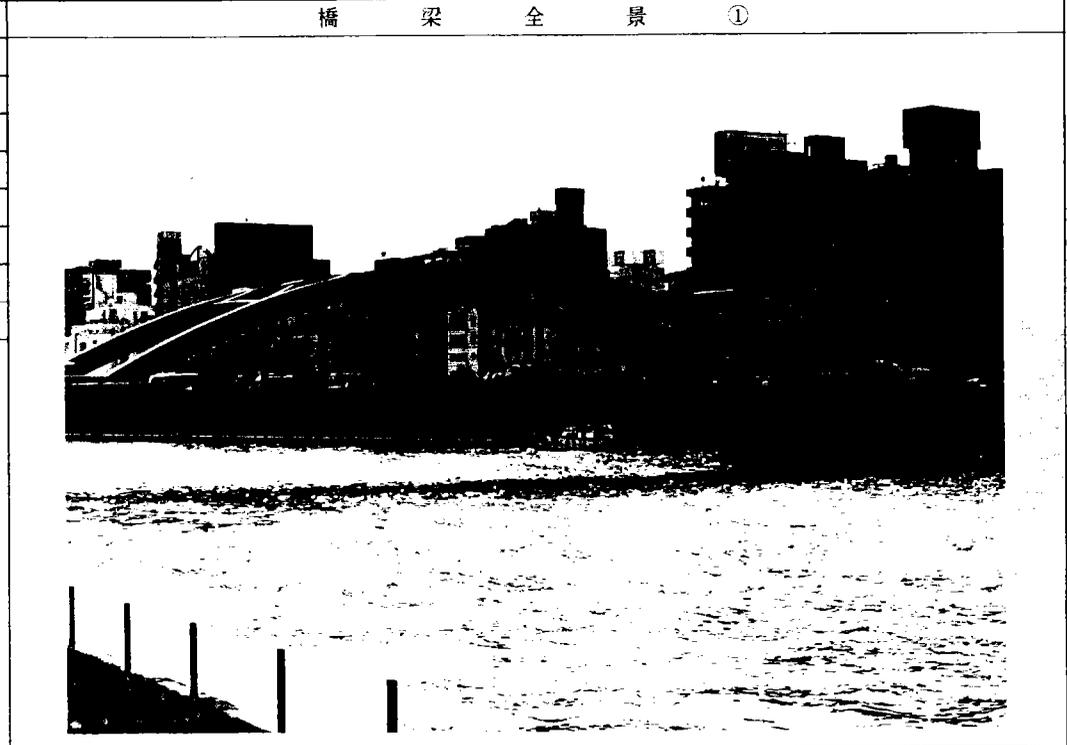
橋名 駒形橋  
 所在地 東京都台東区駒形2丁目 ~ 墨田区吾妻橋1丁目  
 河川名 隅田川  
 橋梁形式 中央径間：下路式2ヒンジアーチ、側径間：上路式2ヒンジアーチ  
 橋長(最大支間長) 149.1m (74.7m)  
 竣工年 昭和2年5月  
 管理者 東京都建設局 (連絡先)

文化財橋梁とする理由  
 中央径間が下路式、側径間が上路式の3連のアーチ橋で、中央径間のアーチが際立っている。東京の著名橋の中の一つ。  
 ①アーチ：中央径間の雄大なタイドアーチ  
 中央径間下路式、側径間上路式との対比  
 ②橋脚：バルコニーと同断面の円柱形の石張り

改良の履歴  
 年月 改良の理由  
 S 63. 7 橋詰広場整備、歩道舗装、高欄塗装改修、大型橋灯復元

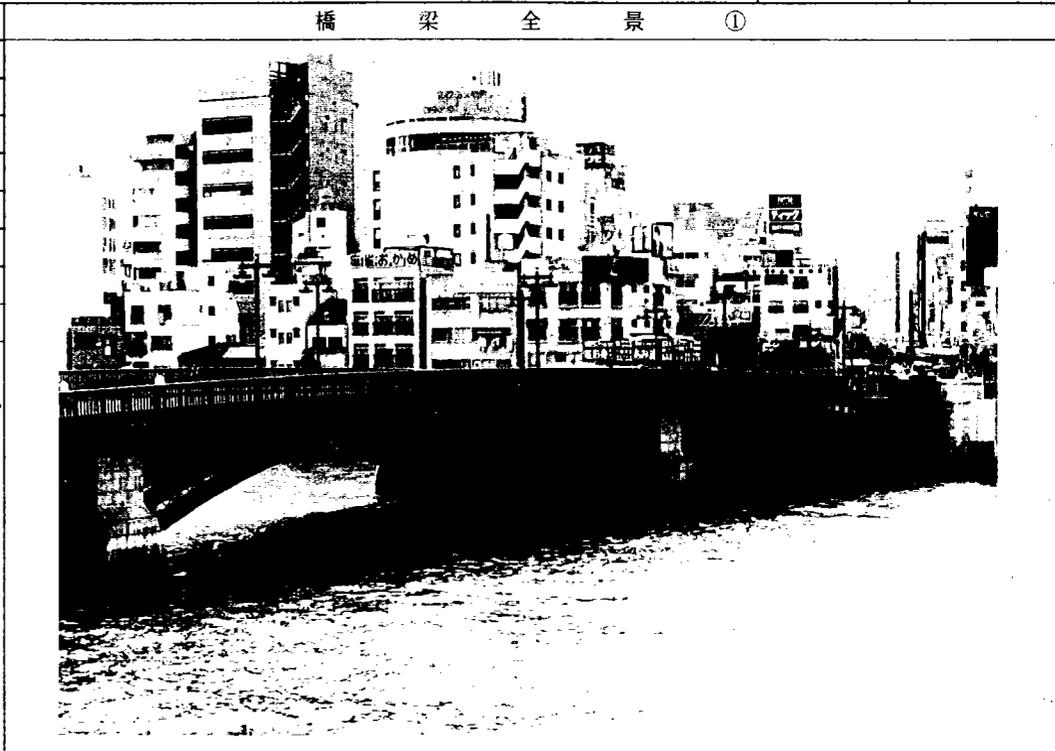
整理番号	- 1
橋名	吾妻橋
所在地	東京都台東区花川戸1丁目 ~ 墨田区吾妻橋1丁目
河川名	隅田川
橋梁形式	上路式2ヒンジアーチ 3連
橋長(最大支間長)	150.1m (44.8m)
竣工年	昭和6年6月
管理者	東京都建設局 (連絡先)

文化財橋梁とする理由	改良の履歴	
	年月	改良の理由
江戸時代(1774年)に最初の橋が架けられてより、人々に親しまれている。東京の著名橋の中の一つ。	H 5.3	橋体塗装、橋詰広場整備、歩道舗装、高欄塗装改修、照明灯改修
①アーチ：ライズの小さな偏平アーチ 3連は優雅さを現す		
②橋台、橋脚：石張り		
	整備パターン	
	保全型

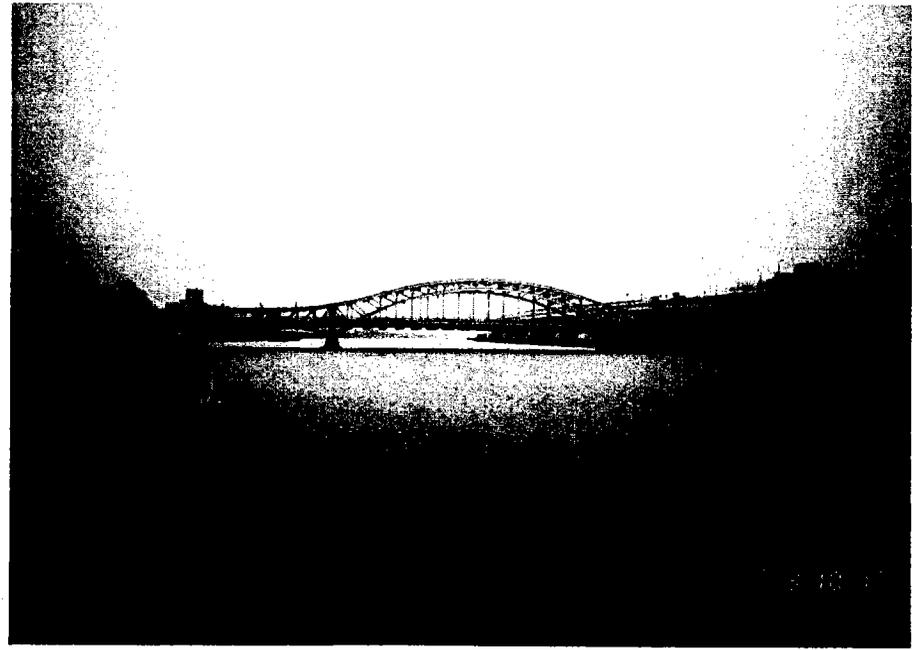
橋梁全景 ①

整理番号	- 1
橋名	白鬚橋
所在地	東京都台東区橋場2丁目～墨田区堤通1丁目
河川名	隅田川
橋梁形式	下路トラスドリブ・バランスドタイドアーチ
橋長(最大支間長)	168.8m (44.04m+79.553m+44.04m)
竣工年	昭和6年6月
管理者	東京都建設局 (連絡先 )

昭和戦前期(昭和5年～昭和20年)に震災復興橋梁の経験から、隅田川に架けられた下路トラスドリブ・バランスドタイドアーチ。震災復興事業の一環として計画された環状道路(明治通り)の中のひとつで、中央径間と側径間とを逆反りの曲線で柔らかくつなぐ上弦材により、アーチが両翼に伸びた姿で川を跨ぐ姿は美しい。

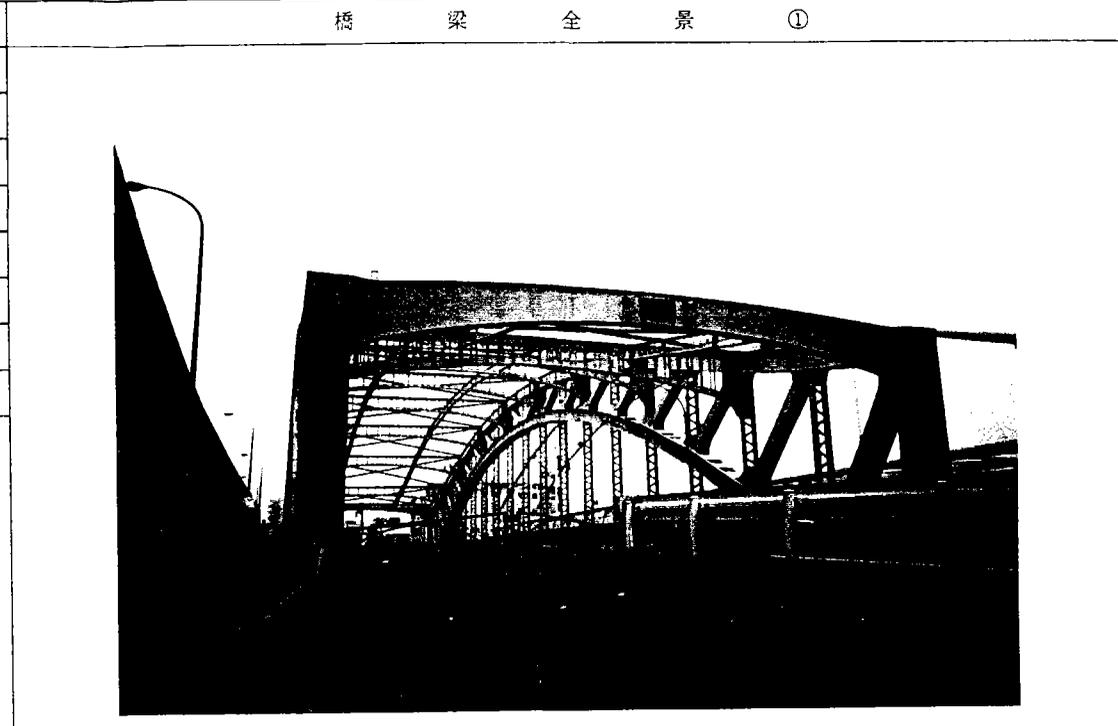
整理番号	- 1
橋名	千住大橋
所在地	東京都荒川区千住6丁目～足立区千住橋戸町
河川名	隅田川
橋梁形式	下路トラスドリブ・タイドアーチ
橋長(最大支間長)	93.0m (88.0m)
竣工年	昭和2年12月
管理者	建設省 (連絡先)

“帝都”復興期(大正12年～昭和5年)に隅田川に架けられた下路トラスドリブ・タイドアーチ。  
 その堂々たる風格によって地域のシンボリック存在となったうえ、幹線道路(奥州街道)にかかるため「陸路の帝都の門」(第一北門)とも呼ばれていた。  
 現存する同タイプの橋梁では、最も古い橋のひとつ。

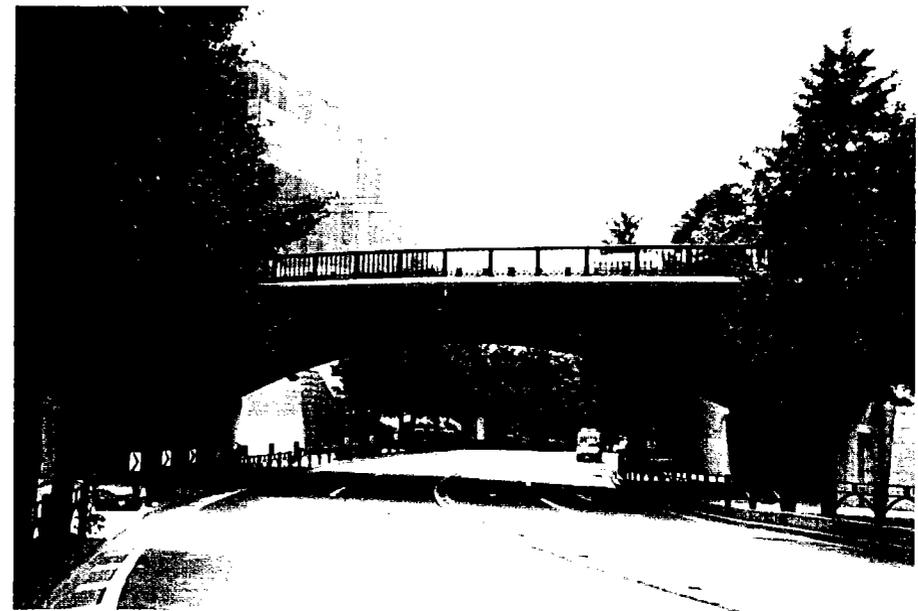
## 橋梁全景 ①

整理番号	- 1
橋名	千登世橋
所在地	東京都豊島区目白1丁目6番地～雑司が谷2丁目6番地
河川名	目白通り（明治通り）
橋梁形式	鋼上路式 2ヒンジアーチ橋
橋長（最大支間長）	27.963m
竣工年	昭和7年
管理者	東京都建設局第四建設事務所（連絡先 03-3947-3141）

文化財橋梁とする理由	改良の履歴	
1. 昭和初期に架けられた幹線道路の立体交差橋である。 2. 橋梁形式は個性的で、景観的に優れた鋼上路式2ヒンジアーチ橋である。	年月	改良の内容
		平成3年
	整備の考え方	
	・保全型

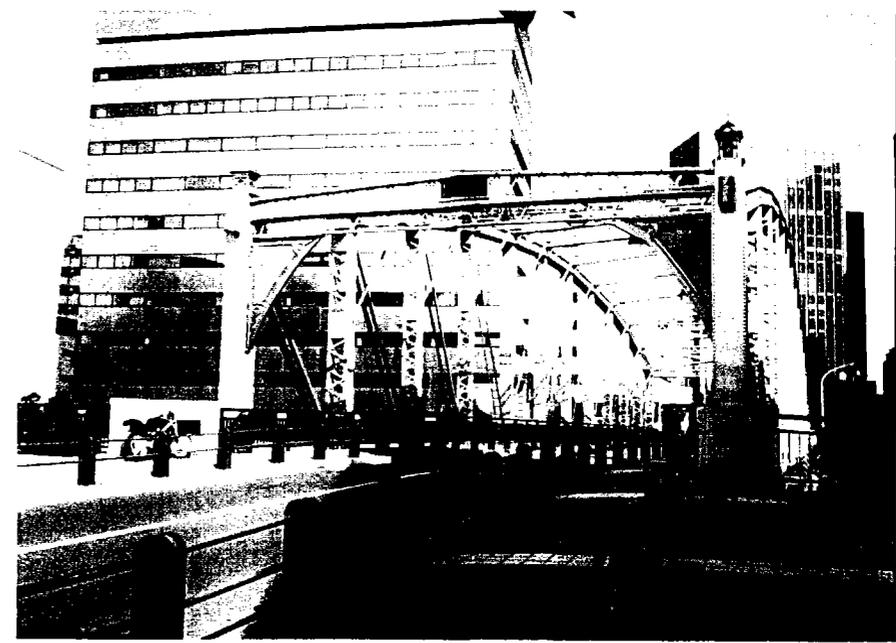
## 橋 梁 全 景

修景が行われた理由	特 徴
	<p>本橋は、亀島橋の河口に位置し関東大震災の復興事業の一つとして昭和7年に架けられた。橋体部は、明治37年に架けられた旧両国橋の中央径間を利用したものであり、道路橋として利用されている橋梁で、都内最古である。</p>

項 目	内 容	写真番号
橋詰広場	自然石を敷き、石のベンチを設けてある。	1
高 欄	鋳物支柱。	2
案内板	南高橋の由来が名記されている。	3

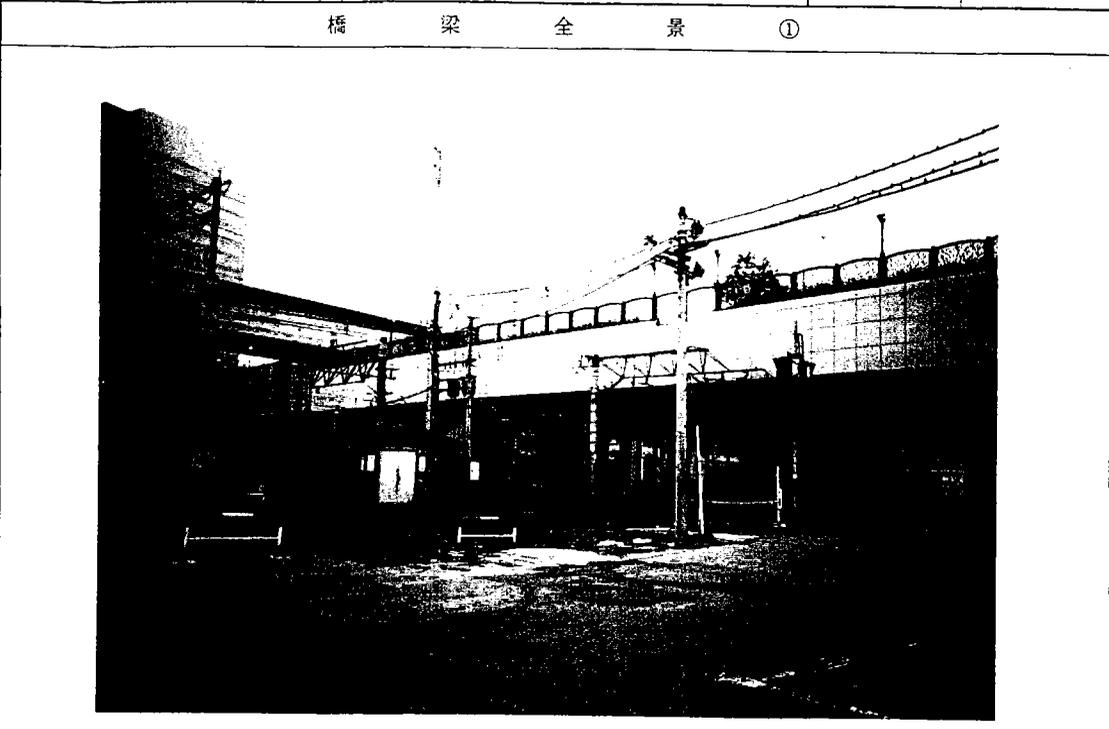
整理番号	- 1
橋名	田端ふれあい橋 (旧田端大橋)
所在地	東京都 北区田端1丁目～東田端1丁目
河川名	JR山手線・京浜東北線・操車場
橋梁形式	3径間ゲルバー式ラーメン
橋長(最大支間長)	135.0m (40.5m+53.0m+40.5m)
竣工年	昭和10年12月
管理者	東京都北区 (連絡先)

日本初の本格的な全溶接橋梁で、現場継手を含めすべてを溶接構造としている。継手の溶接は、当時の軍艦の溶接技術に応用したものである。

改良の履歴	
年月	改良の内容
平成4年3月	中路式の道路橋から上路式の歩道橋に全面変更。 ・旧RC床版の撤去 ・橋体塗装 ・床組新設 ・側面化粧板 ・植栽 ・街路灯 ・高欄

改良型  
 新田端大橋の完成と同時に取り壊す計画だったが、歴史的な価値があり整備すればまだまだ使えると判断した北区が再整備に乗り出し1993年3月に東京都から北区へ移管された。田端大橋はもともと中路形式で、車道と歩道が主桁で仕切られていたが、橋面を出来だけ広くしてもらうことを住民が望んでいたのものでそれまで使っていた床版を撤去し、主桁の上に新しい床版を載せ、幅員をいっばいに使った橋面整備を行うこととなった。歴史的な価値にも注目しているものの、利用形態の方をより重視した改良型の整備と言える。

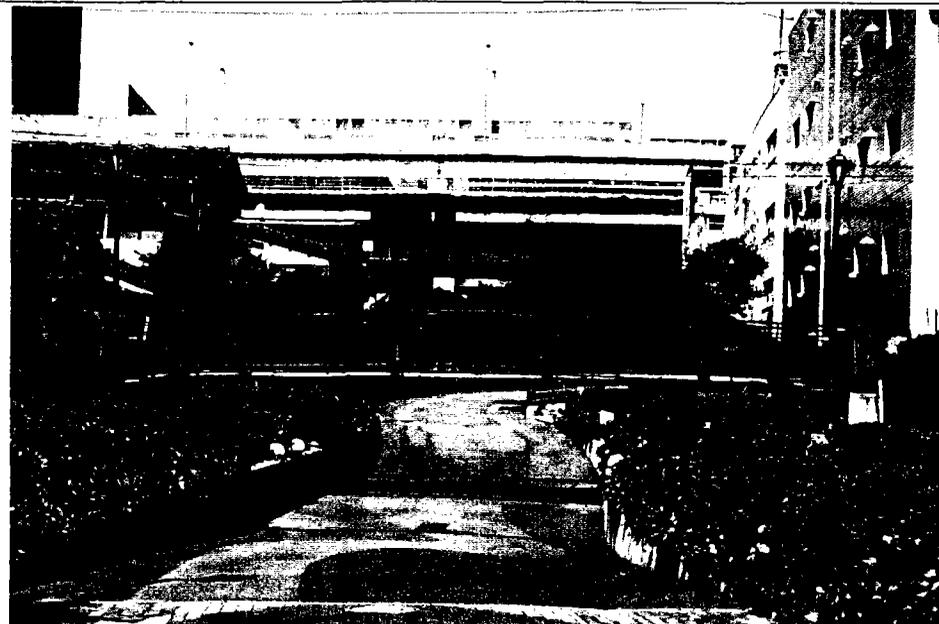
## 橋梁全景 ①

整理番号	-1
橋名	八幡橋 (旧弾正橋)
所在地	東京都江東区富岡二丁目
河川名	公園をまたぐ橋
橋梁形式	トランスアーチ
橋長(最大支間長)	15.2m
竣工年	明治11年(昭和4年に富岡八幡の東隣りに移設後八幡橋となる。)
管理者	東京都江東区

1. 重要文化財(建築物)
2. 日本最初の鉄橋(鉄鋼混合橋)
3. 現存する鉄橋では最古に属するもの。
4. 鉄鋼橋から煉鉄橋に至る過渡期の鉄橋として近代橋梁史上貴重なもの。  
直材(鉄鋼製)引張材(煉鉄製)

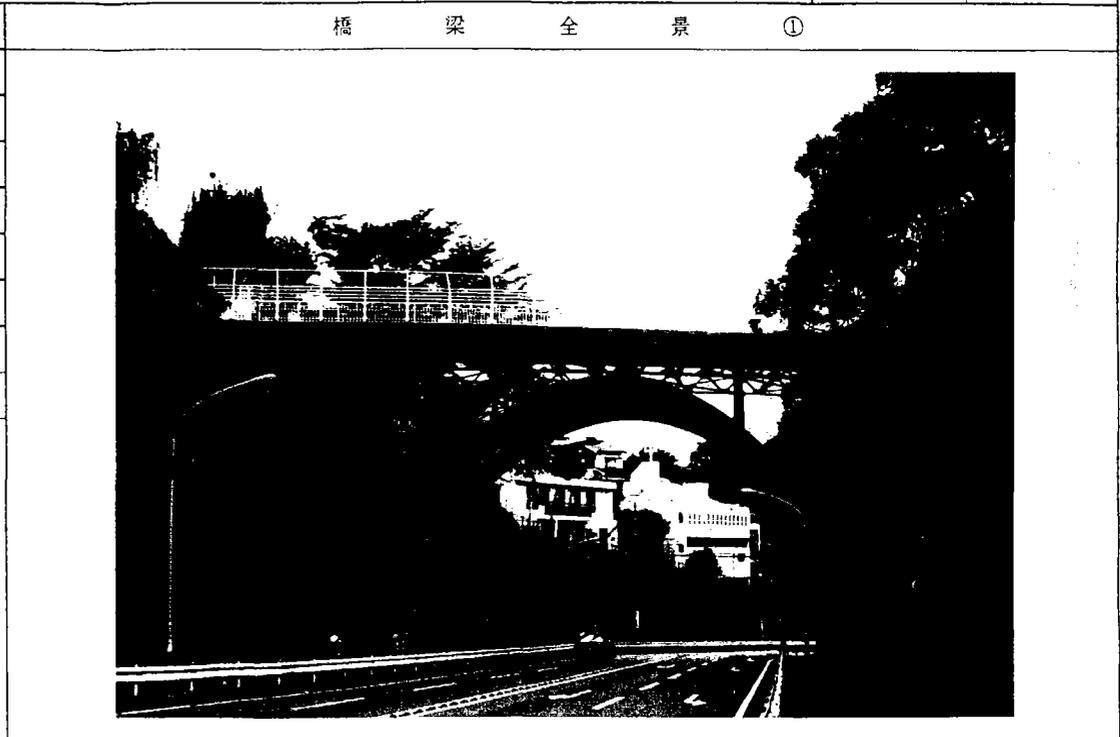
整理番号	- 1
橋名	打越橋
所在地	横浜市中区山手町
河川名	(横浜駅根岸道路)
橋梁形式	上路アーチ
橋長(最大支間長)	38.1m (21.3m)
竣工年	昭和3年
管理者	(連絡先)

文化財橋梁とする理由	改良の履歴	
	年月	改良の内容
<p>小さい支間のアーチ橋ながら、側面形状には意匠的なくふうが施されている。神奈川の橋100選の中の1つ。</p> <p>①アーチ……桁高変化 ②床桁……ワーレントラス形式でガセットに曲線を使用し、なめらかさを演出している。 ④側縦桁……横桁(ブラケット)との交点に曲線を使用 ⑤橋台……石張り</p>		
	整備の考え方	
	保存型

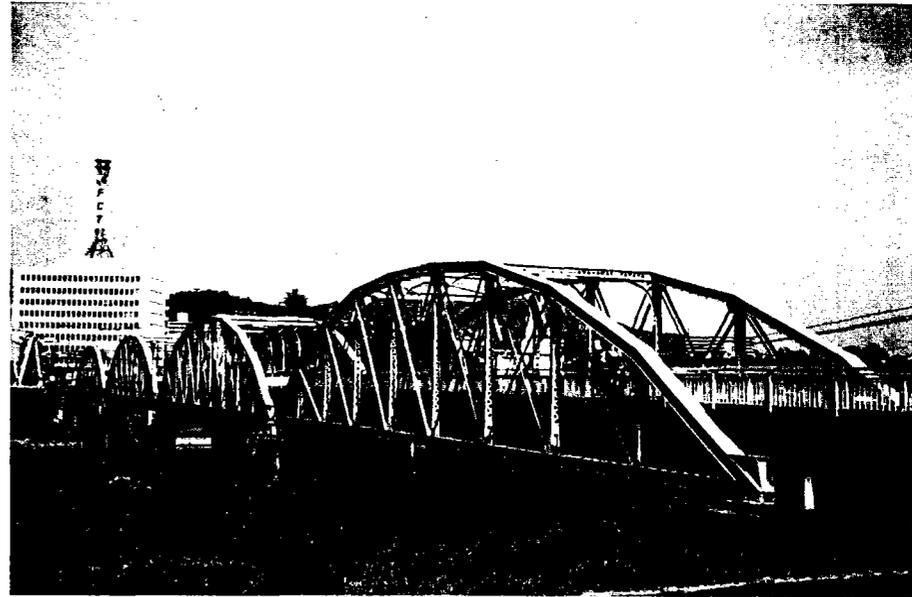
## 橋 梁 全 景 ①

文化財橋梁とする理由	改 良 の 履 歴	
	年 月	改 良 の 内 容
1. 松齡橋は、大正末期に架けられた比較的古い下路式ランガー桁橋である。	昭和13年	・橋梁照明柱が、地震の影響により破損したため修繕。
	昭和59年	・橋梁全体の補修が行われ、損傷した部分を補強した。

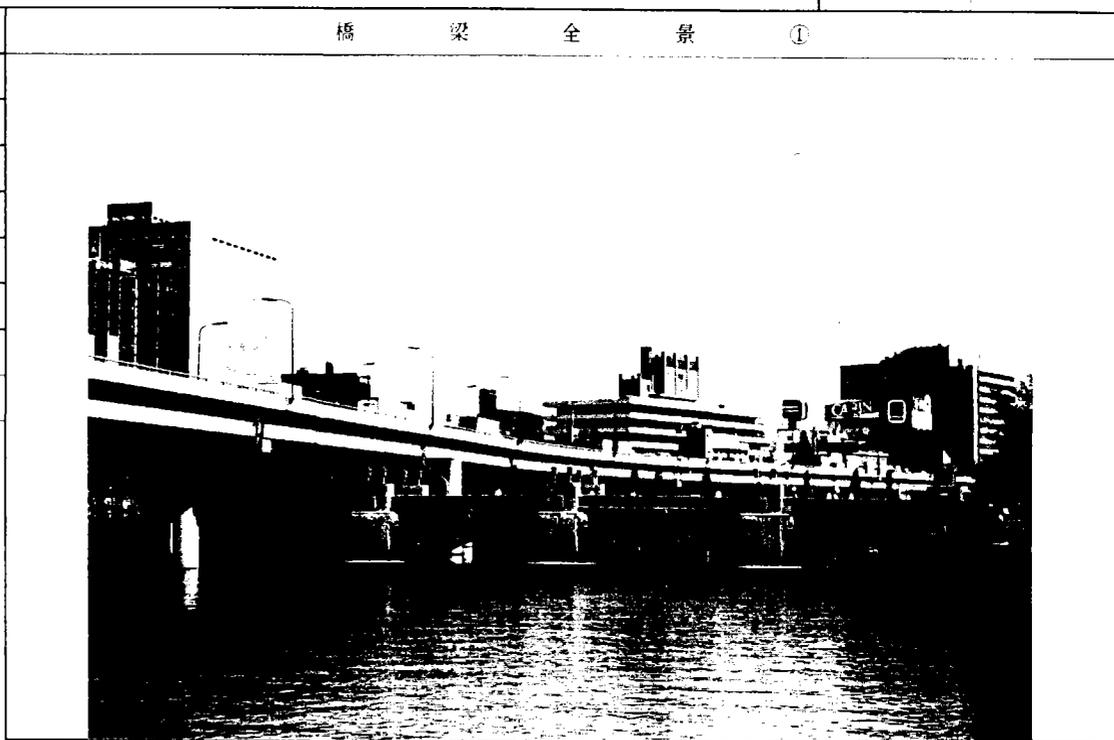
橋名	水晶橋(堂島川可動堰)
所在地	大阪市北区西天満2～北区中之島1
河川名	堂島川
橋梁形式	RCアーチ橋
橋長(最大支間長)	81.5m(36.5m)
竣工年	昭和4年
管理者	大阪市 (連絡先)

文化財橋梁とする理由	改良の履歴						
<ul style="list-style-type: none"> <li>・姿形のゆえに大阪の人々より愛されている。</li> <li>・本体の大アーチとその上の9つの小アーチの組合せの妙が良い。</li> </ul>	<table border="1"> <thead> <tr> <th>年月</th> <th>改良の内容</th> </tr> </thead> <tbody> <tr> <td>S57</td> <td> <ul style="list-style-type: none"> <li>・高欄、壁面の清掃。</li> <li>・階段部、橋上の照明器具の補修。</li> <li>・橋面に花崗凝石、花崗石の張ブロック。</li> </ul> </td> </tr> <tr> <td>S58</td> <td> <ul style="list-style-type: none"> <li>・橋上にベンチ兼用の植樹槽。</li> <li>・ライトアップ</li> <li>・噴水</li> </ul> </td> </tr> </tbody> </table>	年月	改良の内容	S57	<ul style="list-style-type: none"> <li>・高欄、壁面の清掃。</li> <li>・階段部、橋上の照明器具の補修。</li> <li>・橋面に花崗凝石、花崗石の張ブロック。</li> </ul>	S58	<ul style="list-style-type: none"> <li>・橋上にベンチ兼用の植樹槽。</li> <li>・ライトアップ</li> <li>・噴水</li> </ul>
	年月	改良の内容					
S57	<ul style="list-style-type: none"> <li>・高欄、壁面の清掃。</li> <li>・階段部、橋上の照明器具の補修。</li> <li>・橋面に花崗凝石、花崗石の張ブロック。</li> </ul>						
S58	<ul style="list-style-type: none"> <li>・橋上にベンチ兼用の植樹槽。</li> <li>・ライトアップ</li> <li>・噴水</li> </ul>

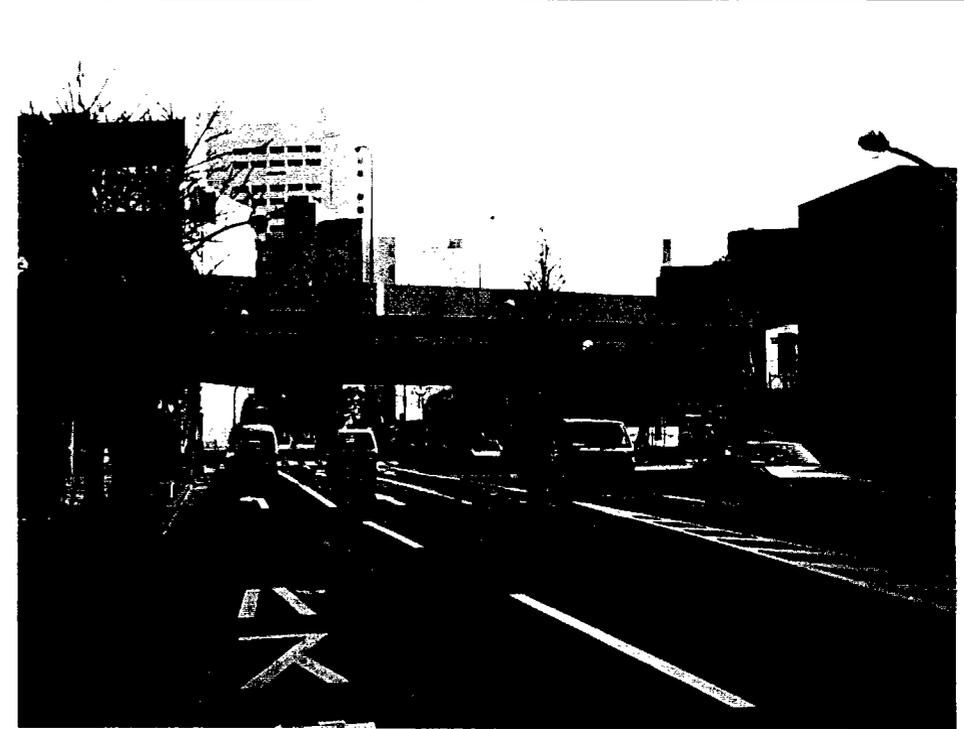
## 橋 梁 全 景

修景が行われた理由	特 徴
<p>・JR、東京モノレール、海上バス、伊豆・小笠原航路など、交通機関の起点でもある浜松町駅周辺は、観光、ビジネスの要所である。</p> <p>本高架橋のある浜松町駅東口は、交通量、人出共にかなりなものとなる。</p> <p>海岸通り上を走る本高架橋も、建設後20年以上が経過し、全体的にかなり汚れた印象があったため“観光・ビジネスの要所”にふさわしい都会的で清潔なイメージに修景する必要があった。</p>	<ul style="list-style-type: none"> <li>・桁側面を防音壁を兼ねた外装板で覆って、排水管の煩雑さを隠している。</li> <li>・横目地の入った化粧板にブルーのラインを入れる事により桁側面をスレンダーに見せている。</li> <li>・桁裏は、主桁間にエキスパンドメタルを配置し床版下面の煩雑さを隠している。</li> </ul>

修 景 内 容		
項 目	内 容	写 真 番 号
外装板	ラミネート鋼板、グレーの下地にブルーのライン	① ②
桁 裏	化粧版(エキスパンドメタル)	③

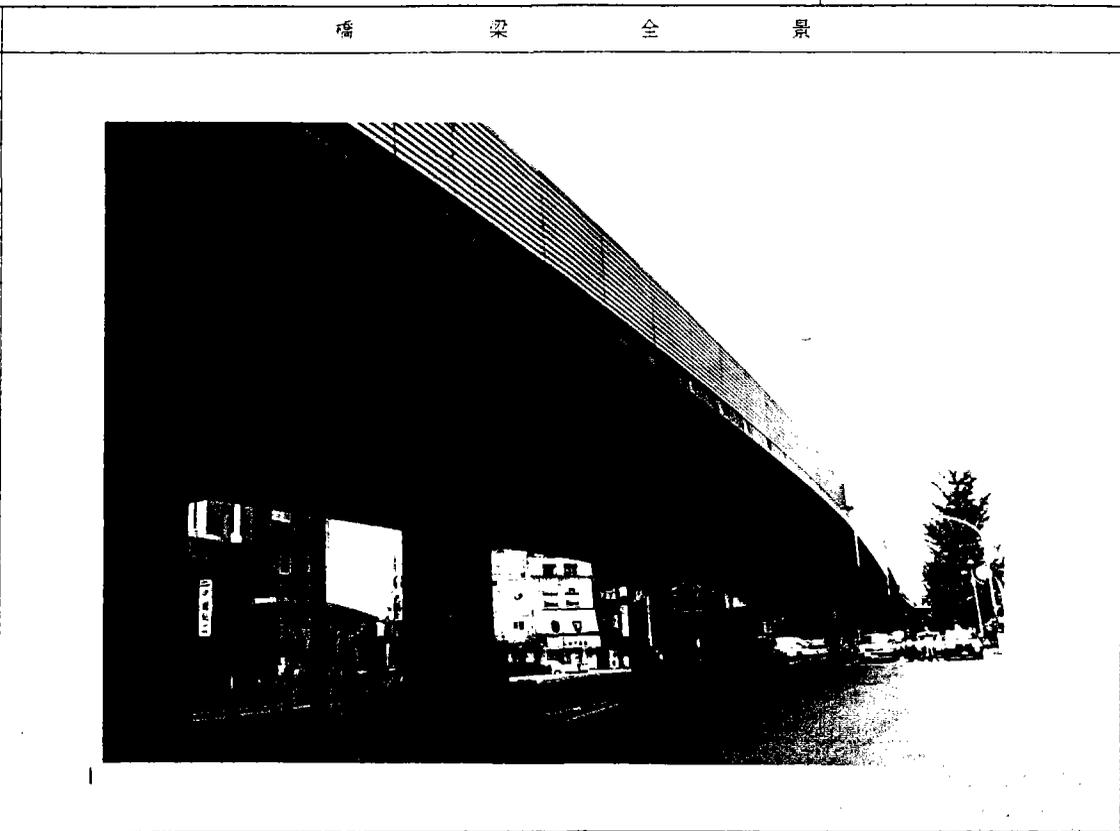
修景が行われた理由	特徴
<p>一般的に汚れがめだち、信号機、標識柱、排水管などが煩雑な外観となっていた。</p> <p>橋脚構造は横梁があり、形状が不揃いである。主構造自体は連続箱桁でスレンダーな構造物である。</p>	<p>①防音壁の外装板に準じた側面化粧板で、高欄から桁側面までを覆うことにより、排水管の煩雑さを解消した。圧迫感を軽減するため、化粧板は桁高までとはせず、排水管を覆うだけとした。橋脚上では横梁側面も化粧板で覆った。</p> <p>②構造の連続性を強調し、スレンダーに見せるため、化粧板にはグリーン(パイペリイ)のラインを入れた</p> <p>③化粧板(ルーバー)を箱桁間に設ける事で、桁下面を一平面化し、電ラン管、横桁等を隠した。</p>

修景内容			写真番号
項目	内容		
外装工事(防音壁)			
外装板	ラミネート鋼板 (ダウングレイ)		
ルーバー	アルミ

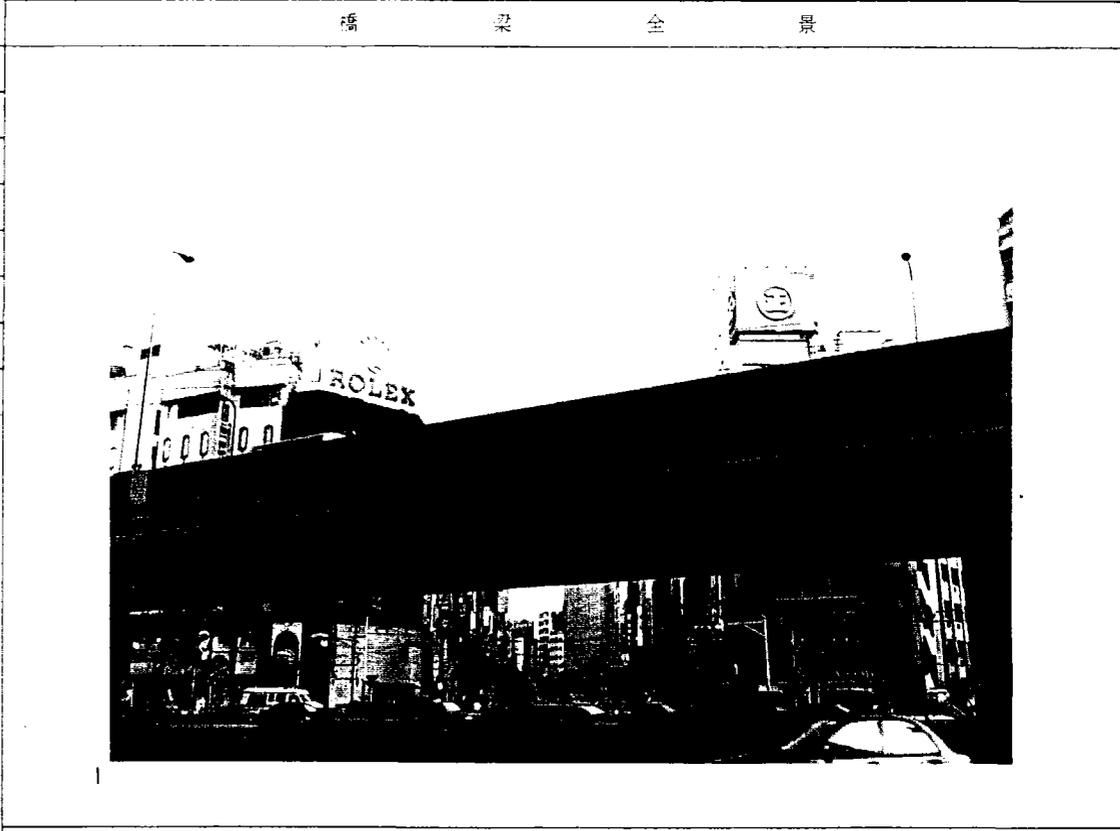
修景が行われた理由	特 徴
<p>全般的に汚れがめだち、信号機、標識柱、排水管などが煩雑な外観となっていた。主構造自体は連続箱桁でスレンダーな構造物である。</p>	<p>①防音壁の外装板に準じた側面化粧板で、高瓶から桁側面までを覆うことにより、排水管の煩雑さを解消した。</p> <p>②構造の連続性を強調し、スレンダーに見せるため、化粧板にはグリーン(ペインバリエイ)のラインを入れた</p> <p>③化粧板(ルーバー)を箱桁間に設ける事で、桁下面を一平面化し、電ラン管、横桁等を隠した。</p> <p>④側面に地名板を設置しランドマークとしての存在感を出した。また HIGH TOUCH TOWN ROPPONGI と欧文で入れることにより、国際的な街のイメージを高めた。</p>

修 景 内 容	
項 目	写 真 番 号
外装工事(防音壁)	
外装板	ラミネート鋼板 (ライトグリーン)
ルーバー	アルミ

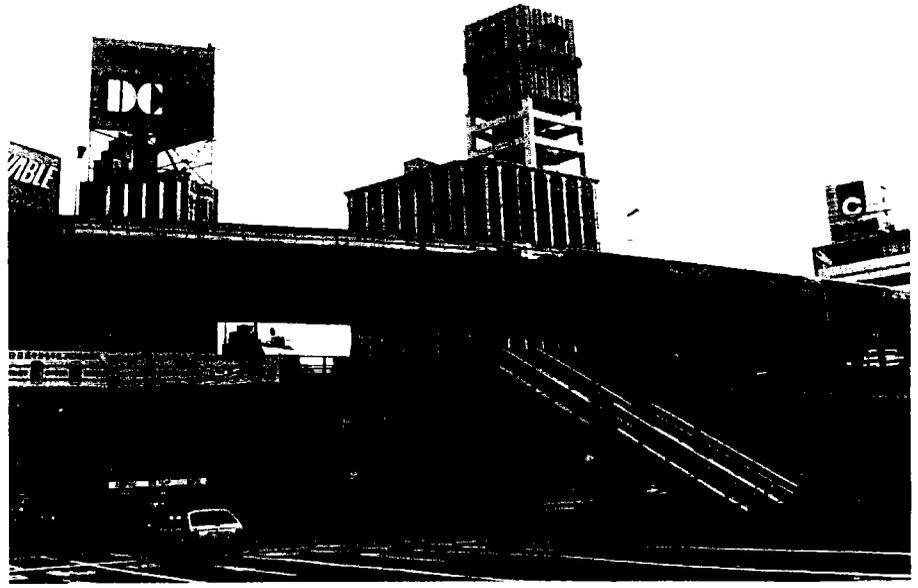
修景が行われた理由	特徴
<p>桁裏などコンクリートがむき出しで、汚れがめだち、排水管や電気配管などの付帯設備が煩雑な外観となっていた。</p> <p>桁下を歩道橋が横断しており、歩行者への圧迫感があった。</p>	<p>①北側の壁高欄をミラーステンレスの外装板で覆う事により桁の厚さを軽減し、ハイテク都市としてのイメージを創出した。</p> <p>②南側は防音壁を設置し壁高欄への取付部にはカバーを設置した</p> <p>③主桁に光沢のある塗装を施し、歩道橋利用者への圧迫感を緩和した。</p> <p>④橋脚には自然石風の吹き付け塗装をし、目地をつけることにより、石積みの外観とした。</p> <p>⑤夜間、桁下面を照明する事により桁下の暗い雰囲気無くし、アーチ形状を夜の夜景に溶け込ませている。</p>

- ① 南面外装板設置工(ミラー鋼板)
- ② 北面外装板設置工(ステンレス板)
- ③ 防音壁設置工(防音壁)
- ④ 塗装工
- ⑤ コンクリート補修工
- ⑥ 取付部工
- ⑦ 鋼骨塗布工(FFラック付)
- ⑧ 歩道コンクリート塗り工
- ⑨ 歩道補修工(A7工)
- ⑩ 歩道止水工
- ⑪ 大印リ補修工
- ⑫ 歩道補修鋼板設置工
- ⑬ 排水管取付工
- ⑭ 歩道照明工(歩道照明)

修景内容		写真番号
項目	内容	
外装板(南面)	ラミネート鋼板 (ページェ)	
外装板(北面)	ミラーステンレス (ブルーのライン)	
塗装	厚膜型ポリウレタン系塗装	
夜間照明

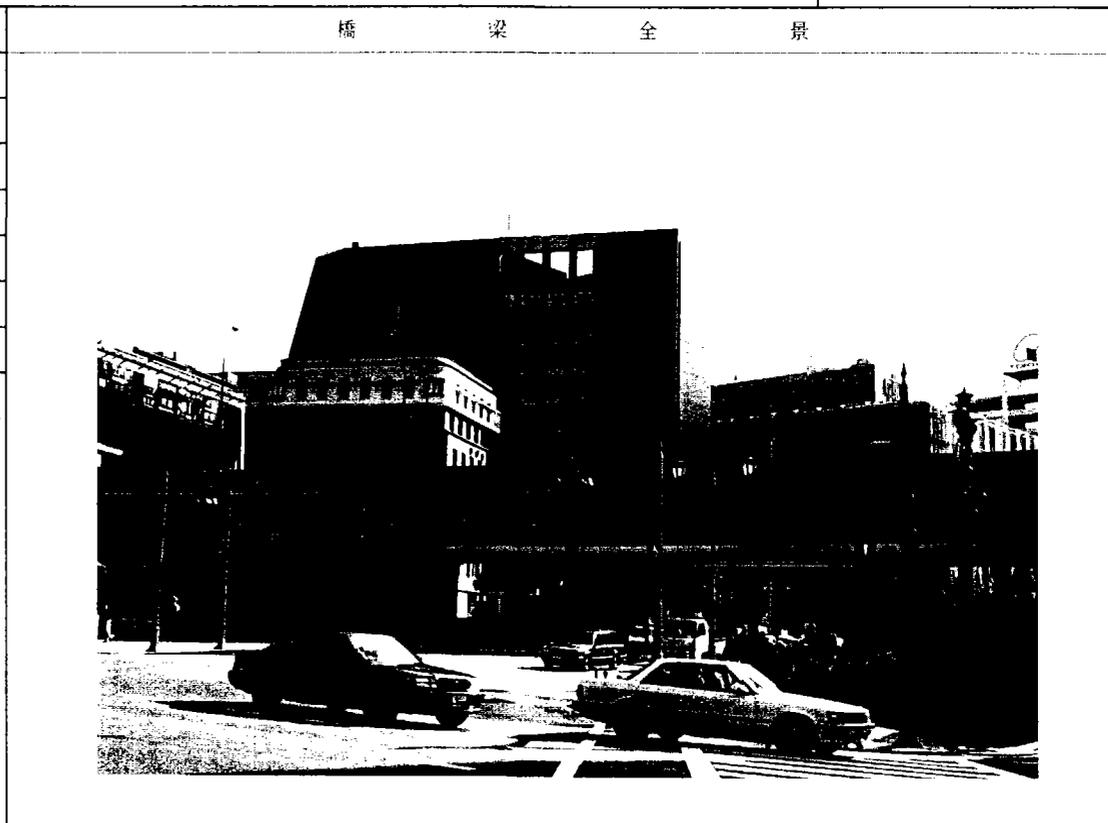
⑤橋脚(照明) 橋脚上部の直接光により、夜の景観的演出をはかり、橋脚をスレンダーに見せる。

修景内容		写真番号
項目	内容	
箱桁間	すかし版 内側に照明	①
桁化粧版	外桁腹板に化粧版(R形状)、フランジ下面にフッ素樹脂鋼板	②
道路元標	レプリカ(実物の75%)	③
照明	日本橋の歴史的構造物に対してスポット照明	④
橋脚	ライニング、天端部にステンレスの沓かくし	⑤
橋詰広場		⑥⑦
壁高欄	自然石風吹き付け塗装	⑧

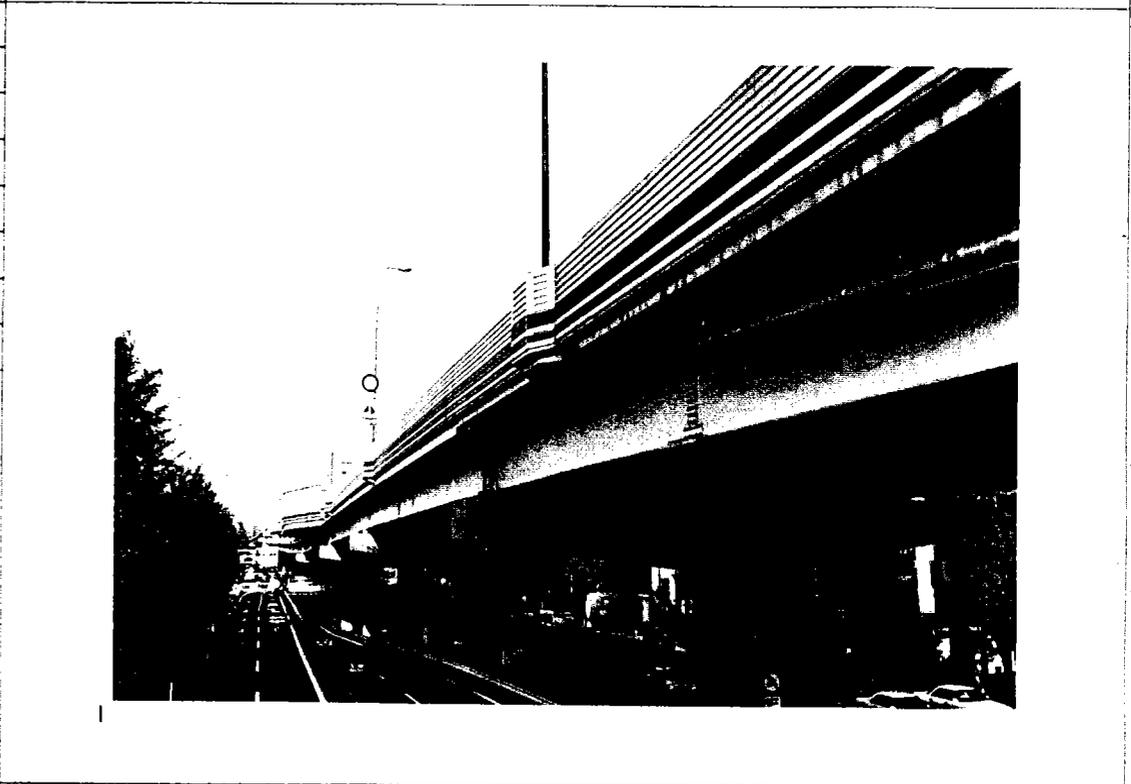
## 橋 梁 全 景

修景が行われた理由	特 徴
国道20号(甲州街道)と環状6号(山手通り)の交差する場所で、交通量が多く人の目に触れる機会が多い。	①防音壁を外装板で覆って、連続性を強調するため側面に焦茶色のラインを入れた。 ②排水管に対する配慮はされていない。

修 景 内 容		
項 目	内 容	写 真 番 号
防音壁		
外装板	ラミネート鉄板 (焦茶色)

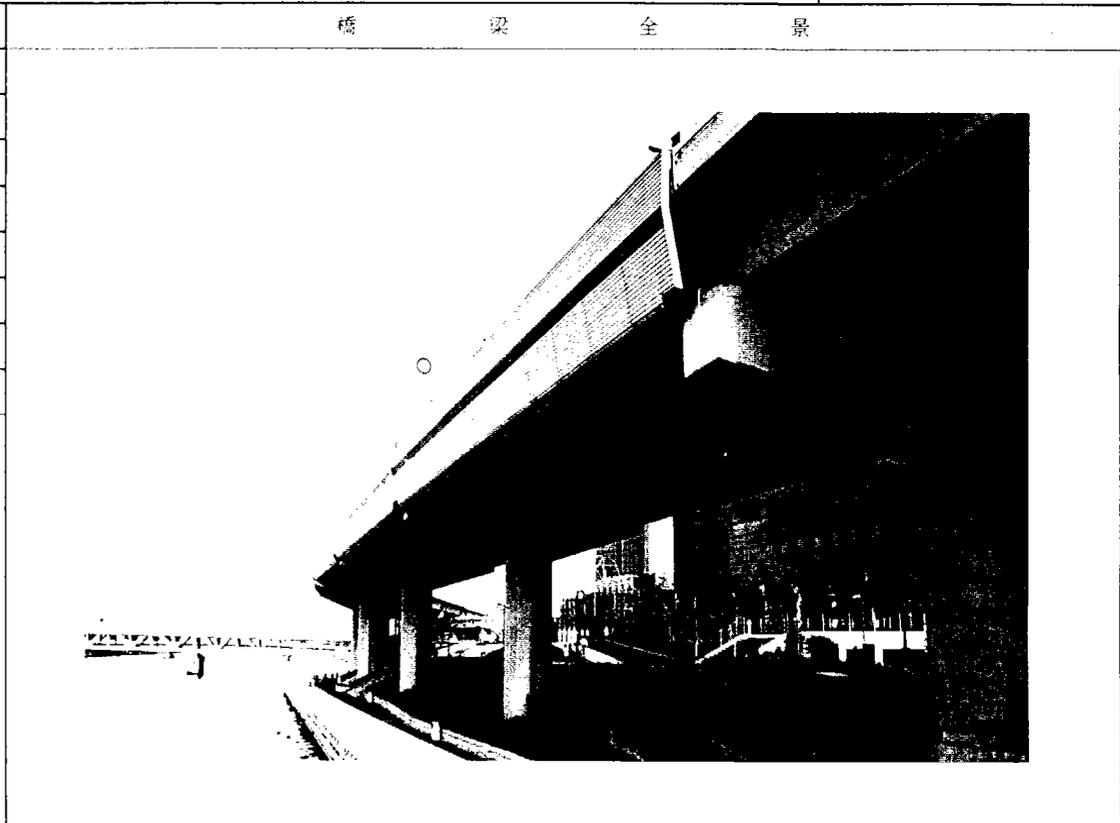
整理番号	- 1
橋名(路線名)	首都高速6号向島線吾妻橋付近
所在地	東京都墨田区吾妻橋一丁目
橋梁形式	連続鋼桁橋 (高架橋・河川橋・他)
竣工年月	平成2年10月
施工主	首都高速道路公団
概算工事費	298,000 万円
設計業者名	
施工業者名	
修景プロジェクト名

修景が行われた理由	特 徴
① アサヒビール工場跡地の再開発により整備された周辺景観との調和。 ② 緩傾斜堤防構築に伴う高架下のテラス護岸との調和。 ③ 桁裏の煩雑さの解消。 ④ 周辺環境に調和した色彩計画	アサヒビール工場跡地の再開発、吾妻橋の修景、護岸の公園化等、近年急ピッチで開発が施されており、注目されている区域である。 デザインコンセプトとして、 ① 公共空間にふさわしく、落ち着いた、自然景観に調和した周辺を引き立てる配慮をする。 ② 川及び再開発計画等の周辺環境に調和したデザイン ③ 視覚的な解放空間を維持するデザイン。 デザイン対象の特徴として、 ① 桁側面 グレーの外装板により、周囲の景観を引き立たせる。また、アクセントカラーとして、外装板のグレーよりも明度の低いグレーのラインを入れる事により桁全体を落ち着いた雰囲気とする。 ② 桁裏 桁間にシルバーカラーのアルミルーバーを橋軸方向に配置し、シンプルですっきりしたデザインとする。 ③ 橋脚 周囲のゆったりとした水辺の環境に調和するように自然石風の吹き付け塗装とする。橋脚のスマートさを強調するために、鉛直方向にスリットラインを入れる。

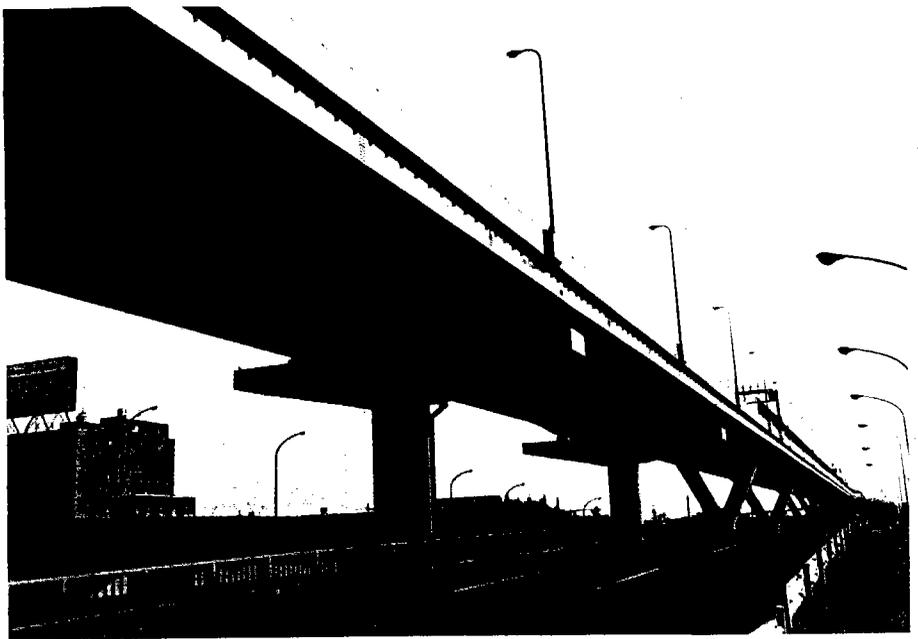
## 橋 梁 全 景

修景が行われた理由	特 徴
	<p>①新設時からY形橋脚や外装板を採用するなど景観上の配慮がなされていた。</p> <p>②塗色の変化する境界を桁の境界とは一致させず、3径間にわたり徐々に変化させている。</p> <p>③桁下で横断している歩道橋を高架橋と同一の塗装色とし、構造物同士の調和を持たせている。また歩道橋の地覆コンクリートにも桁と同色の塗装をして、側面の外観をスマートにみせている。</p>

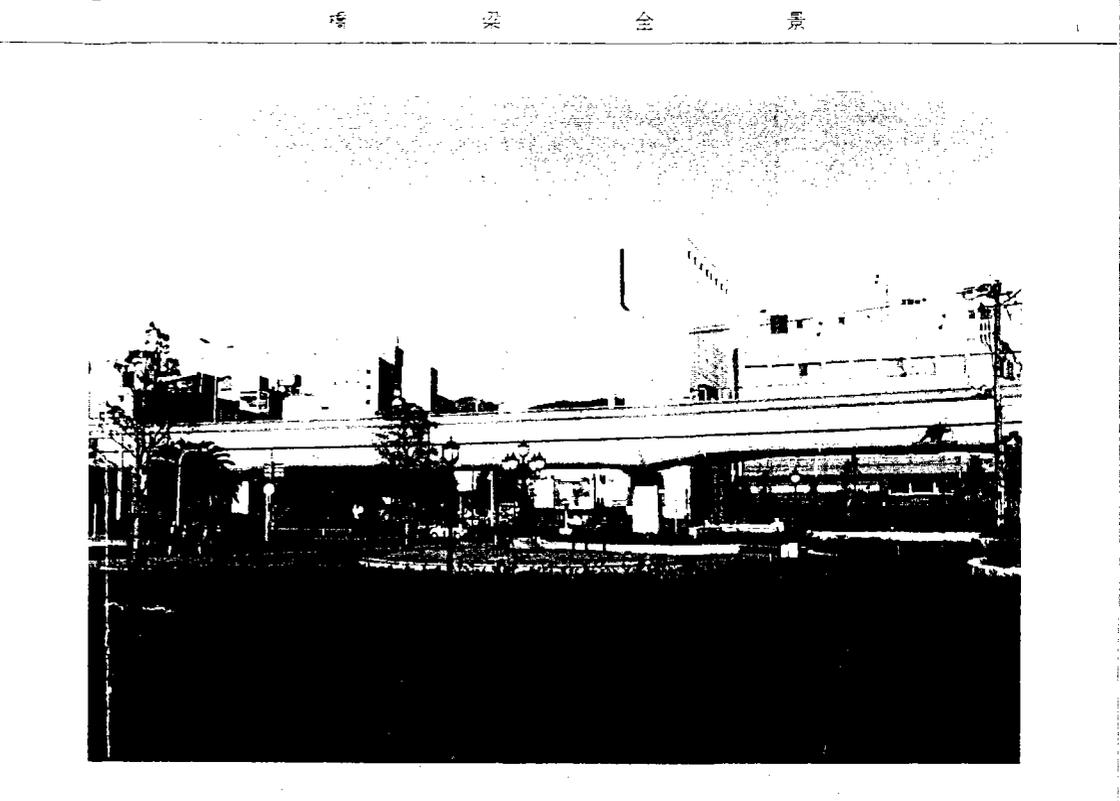
整理番号	-	-	-	-	-
橋名(路線名)	兵庫県道高速神戸西宮線				
所在地	メリケンパーク西入口(中央提交差点)神戸市中央区海岸通3丁目				
橋梁形式	鋼単純合成I桁、鋼3径間連続非合成I桁 (高架橋・河川橋・他)				
竣工年月	昭和63年10月、平成元年9月				
施工主	阪神高速道路公団	概算工事費	¥175,000千円		
設計業者名	阪神高速道路公団				
施工業者名	深井建設(株)				
修景プロジェクト名	側面板設置工事

修景が行われた理由	特徴
<p>本橋梁が神戸の海の玄関口に位置するにもかかわらず、橋梁側面が種々の付加物によって複雑な外観を呈していた。そこで、海の玄関口から都心に入る人達に、神戸の洗練されたイメージを印象させるべく、修景工事が行われた。</p>	<p>橋音壁から桁まで、アルミで装飾化して、マリンプルーの横ラインを強調し支柱を隠しているため、すっきりとした景観を演出している。</p>

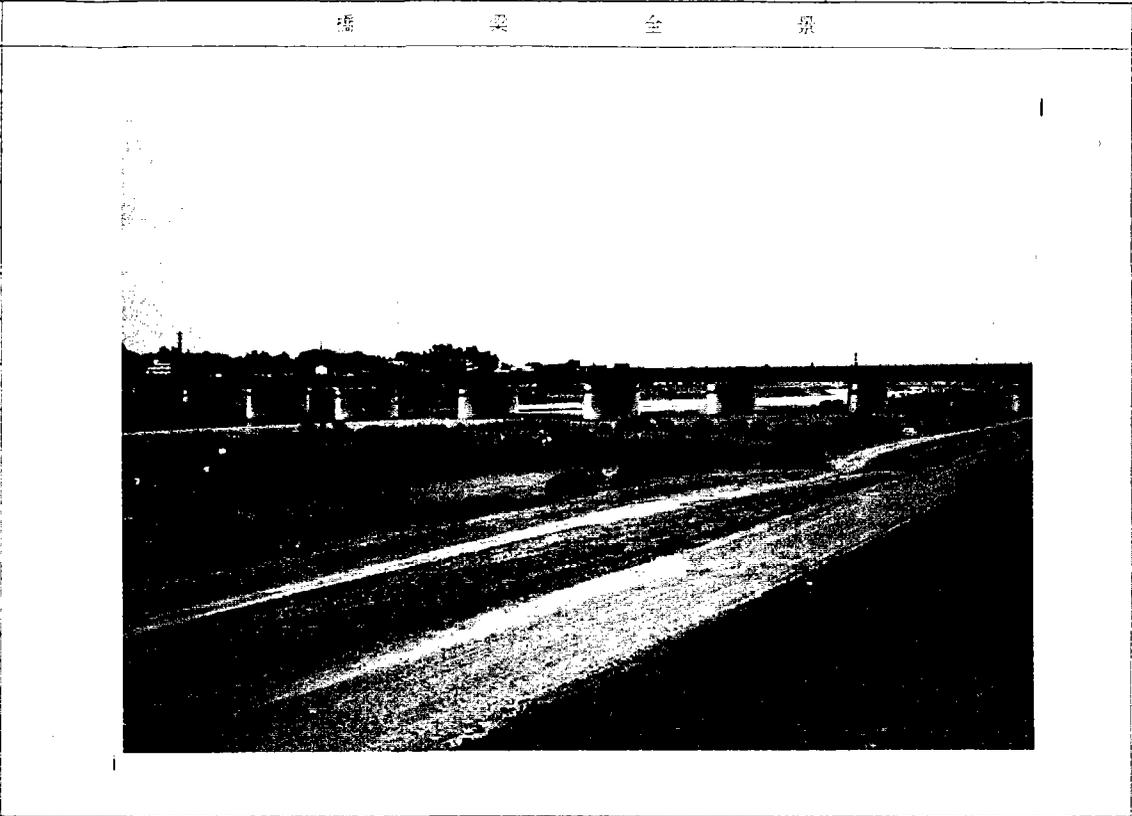
整理番号	- 1
橋名(路線名)	第三京浜道路多摩川橋
所在地	世田谷区玉川野毛町～川崎市北見方
橋梁形式	2-3-4 径間連続鉄桁 (高架橋・河川橋・他)
竣工年月	
施主	日本道路公団 概算工事費
設計業者名	
施工業者名	
修景プロジェクト名

修景が行われた理由	特 徴
<p>河川敷を利用したスホーツ・憩いの場にあって、桁の汚れ・脚の大きさ、汚れによる対策。</p>	<p>公共の広い河川敷を利用した明るく解放的な空間にワンポイント、アクセントを与える。</p> <p>1. 桁の色 … 橋梁を意識させる目立つ色としての赤系。</p> <p>2. 橋脚 … 大きな橋脚をスレンダーに見せる。</p> <p>… 人々の集まることを意識した野鳥のデザインパネルを設置。</p>
