# 既存橋梁の修景実態調査

#### § 4. 既存橋梁の修景実態調査票

既存橋梁の修景実態調査票

鋼橋技術研究会：鋼橋の景観設計研究部会

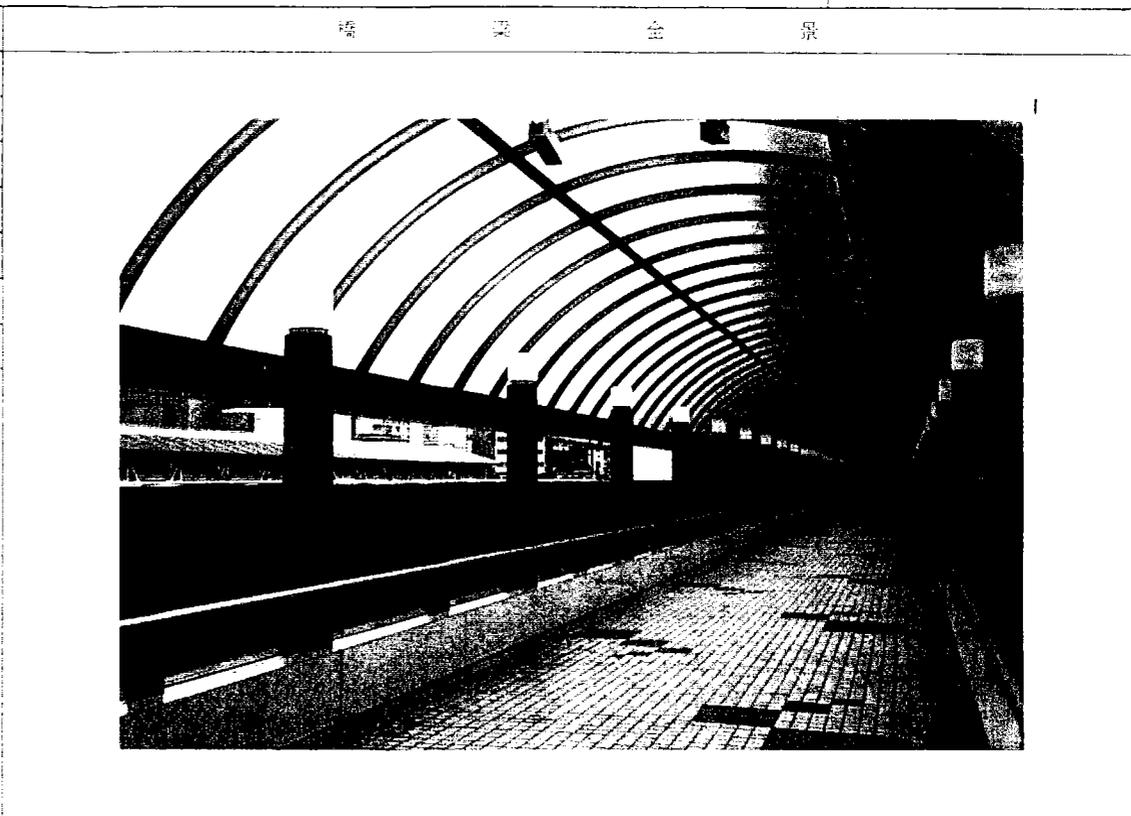
修景が行われた理由	時 式
<p>本連絡歩道橋は、建設以来20数年が経過し、老朽化が進とともに東西駅前広場整備が行われた為。</p>	<p>新しい歩道橋は、多くの利用者の方が快適に通行できることはもとより、その地域に住み、働く人々が心豊かにいきいきとした暮らしが感じられるように「明るさとやわらかさ」をテーマに改修が行われている。</p>

修 景 内 容		
項 目	内 容	写真番号
上屋シェルター	骨組みの取り替え、ポリカーボネート樹脂による屋根	①
歩道	御影質磁器タイル	①
照明・照明柱	アルミカバー	①
桁カバー	アルミ桁カバー	④
