2. 風が橋に及ぼす影響

2.1 風により発生する現象の概説

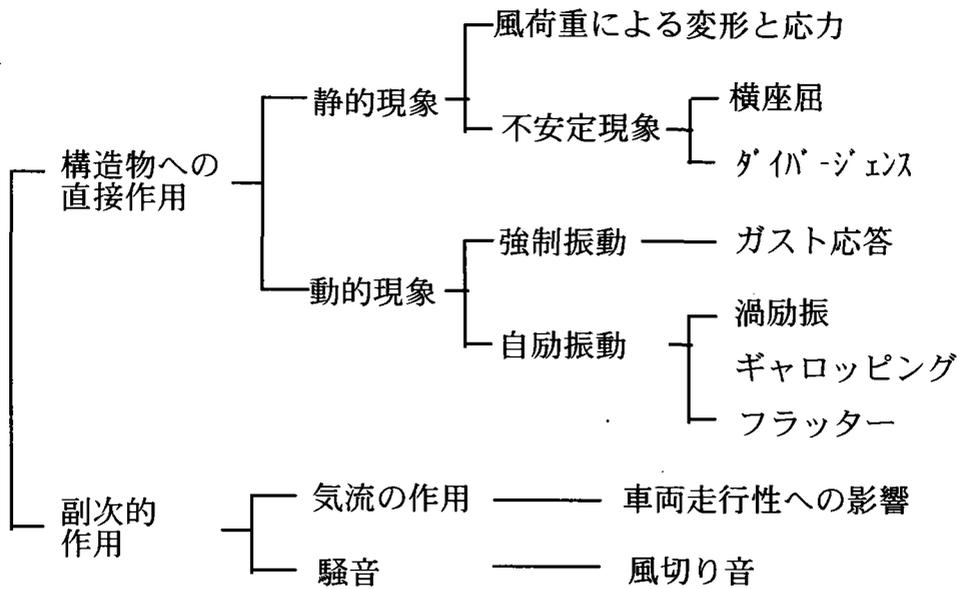
図 2.1-1 風による作用の分類

本節では,風による作用を現象面から分類し,順に概説する。風による振動現象を発生機構に着目すると図 2.1-1 のように分類できる。

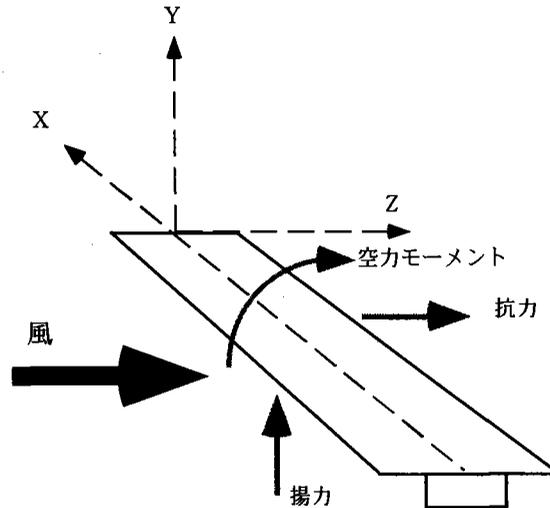
図 2.1-2 風により構造物に作用する空気力

構造物は,風荷重を受け変形し,部材にはこれによる応力が発生する。時間平均風速による静的な変形を風荷重による静的な変形と呼ぶ。静的空気力は風向方向の力である抗力,風向と直角で鉛直方向の揚力,そしてトルクに対応する空力モーメントの三成分で評価される。

静的空気力は,空気力を受ける側の形状や風との相対角度により大きさが変化するため,風荷重が支配的な荷重となる構造物では注意が必要である。

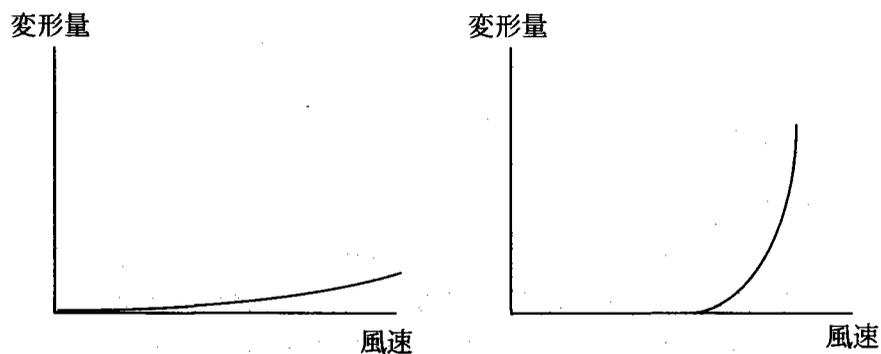
図 2.1-3 風による静的作用の概念図

2軸非対称の構造が強軸まわりの曲げを受ける場合,曲げモーメントが小さい間はその面内で撓んでいくが,曲げモーメントがある限界値に達すると急激に弱軸まわりの曲げと中心軸まわりのねじれが連成して変形が大きくなる。この現象を横座屈と呼ぶが,ある特定の構造特性と空気力との組み合わせにより発生する場合がある。

風荷重によるねじれ変形が循環的に風荷重を増加させる場合,構造物はある風速を超えると急激に変形が大きくなる。これがガバ-ジエスである。

a) 静的な変形

b) 不安定現象

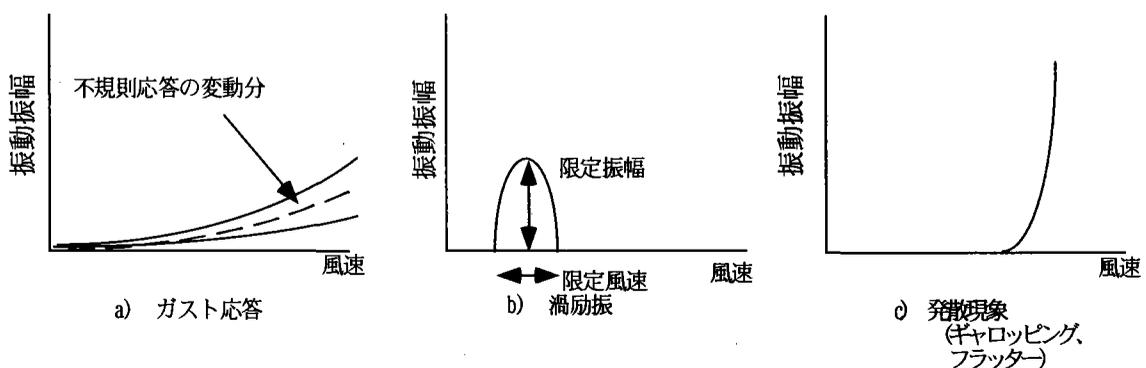
図 2.1-4 風による動的作用の概念図

作用する風の乱れにより強制的に誘起される不規則な振動である。振動の大きさはほぼ風速の2乗に比例して発達する。また、気流の乱れ強さの影響は、応答振幅が増大することである。橋桁の場合はごく例外的に振動現象として初通過破壊、疲労照査が必要な例があるが、ガスト応答のうち支配的な水平たわみガスト応答の効果は、静的に作用する平均的な空気力の効果と併せてガスト応答係数として風荷重の一部に取り込まれている。鉛直たわみやねじれのガスト応答の寄与は水平たわみガスト応答や他の荷重の寄与に比べ通常は小さく、考慮する必要は無いことが多い。

桁の上下面や下流側縁端部で剥離した流れが桁の振動と同調して振動することにより発生する振動である。橋桁の渦励振についての共通した応答特性は、比較的低風速時の限られた風速範囲で鉛直たわみ或いはねじれ振動として発生し、ある振幅以上には発達しないことである。一般には、渦励振についての照査として、初通過破壊、使用性の問題、疲労破壊の有無といった照査項目が挙げられている。

ある限界風速を超えて一度発生すると、風速のわずかな増加により急激に振動応答が大きくなる発散的な振動である。詳細にはそれぞれ微妙に異なるものの、これらの現象を特徴づける空気力は、共通して、物体の振動変位と速度と風速により表現される自励的なものである。

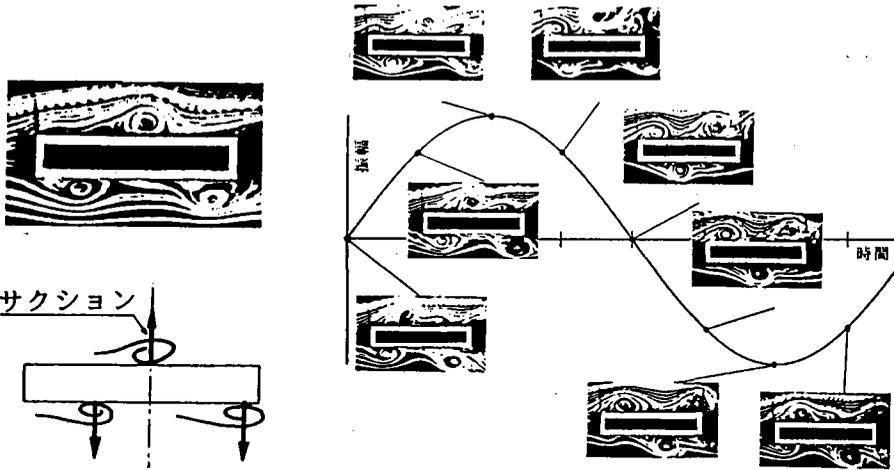
| 対象箇所 | 桁 | |
|---|---|--|
| 現象の説明 | <p>桁の断面を考えた場合、その風上側で剥がれた空気流が桁に再付着し風下側に流される。これによって桁に周期的な外力が発生し、渦励振と呼ばれる限定振動が発生する。</p> | |

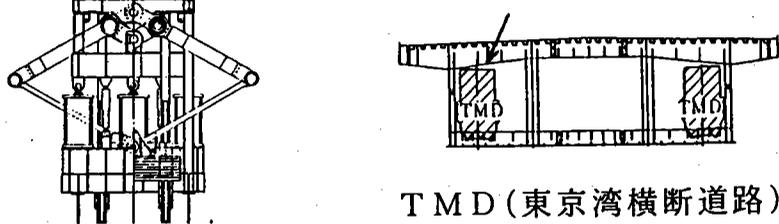
| 対象箇所 | 桁 | |
|---|---|--|
| | 対策例 | <ol style="list-style-type: none"> 1) 空力的対策 フラップ、フェアリング、デфлекター等の構造を橋梁本体に追加し、空気流の剥離を和らげ、渦の生成を抑制する。 (横浜ベイブリッジ、名港西大橋) <p style="text-align: center;">フラップ(末広大橋)</p> <ol style="list-style-type: none"> 2) 構造力学的対策 TMD(Tuned Mass Damper)等の制振装置を設置し桁の見かけの減衰を大きくする。(梅沢橋、大師橋) <p style="text-align: center;">TMD(東京湾横断道路)</p> |

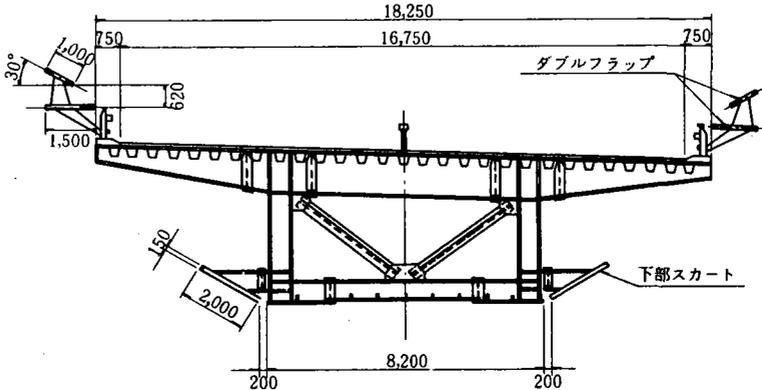
| | 対策例 | <p><空気力学的対策> 具体的には、桁高欄部へのフラップ適用例、箱桁下面にスカートやプレートを設けた例がある。</p> <ul style="list-style-type: none"> ・門崎高架橋（ダブルフラップ、下部スカート） |

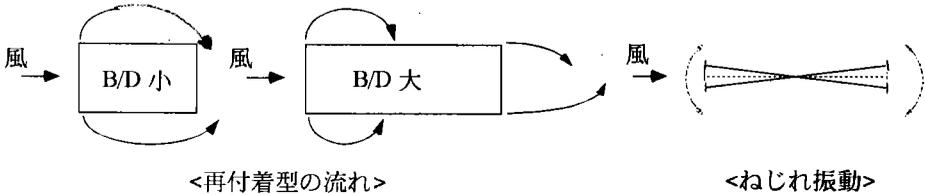
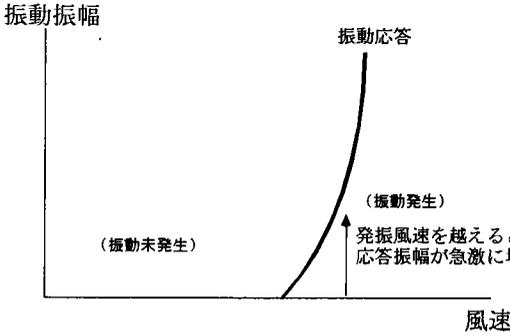
| 対象箇所 現象の名称 | 桁 フラッター |
|---|---|
| <p>現象の説明</p> | <p>風速がある限界になる値を超えた場合に発生し、風速の増加に伴って応答が急激に増大していく発散型の振動現象である。ねじれフラッターは、中心軸周りに回転（ねじれ）振動する状態で生じる風による自励振動であり、再付着型の物体で発生する。</p> <p style="text-align: center;"><再付着型の流れ> <ねじれ振動></p> <p style="text-align: center;"><フラッターのイメージ図></p> |

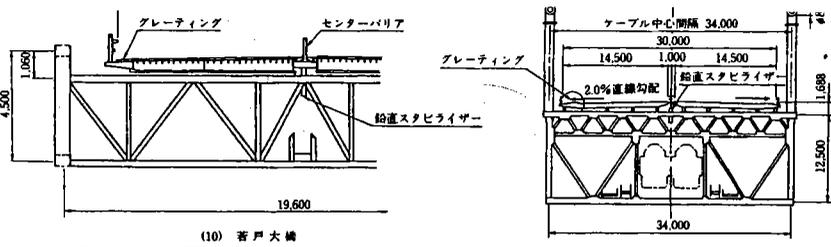
| 対象箇所 現象の名称 | 桁 フラッター |
|---|---|
| <p>対策</p> | <p>考え方</p> <p>振動が発散的であるために、減衰付加による制振は行われず、空気力を変化させるための形状変更が行われる。</p> <p>＜空気力学的対策＞</p> <p>風の再付着型の流れが振動に対して時間遅れをもって作用することが原因であるため、物体側面上の流れを制御することにより制振を図る。</p> <ul style="list-style-type: none"> ・大鳴門橋（グレーチング および 鉛直スタビライザ -） ・若戸大橋（グレーチング、鉛直スタビライザ - および センターバリア） <p style="text-align: center;">(10) 若戸大橋 (9) 大鳴門橋</p> |

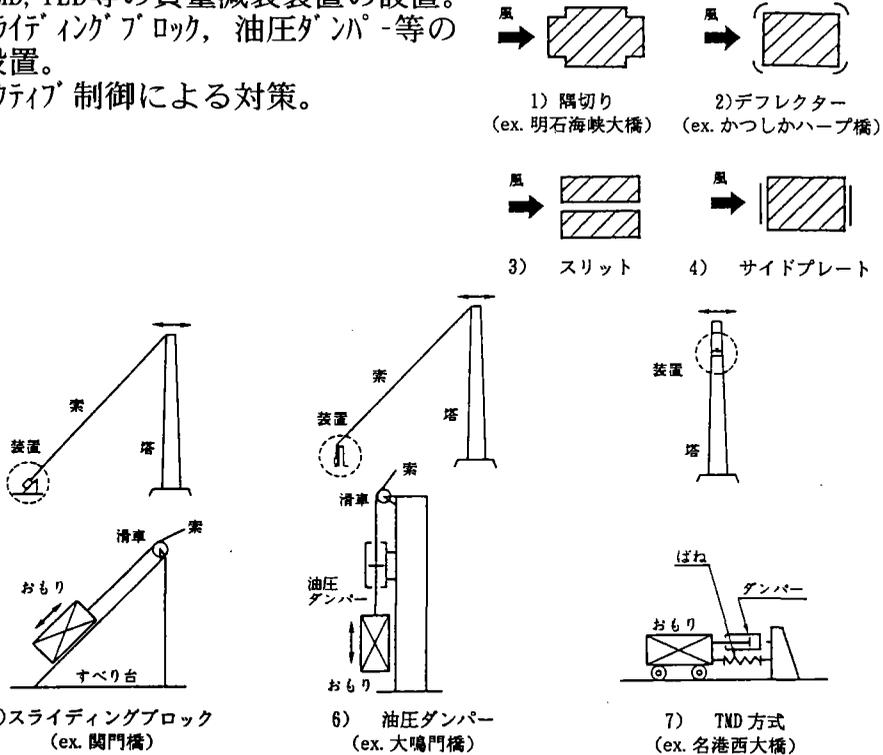
| 対象箇所 現象の名称 | 塔 渦励振 | |
|---|---|---|
| | 対策例 | <p>1) 空気力学的対策</p> <ul style="list-style-type: none"> ・隅角部の隅切り，スリット形状等の基本断面形状の変更。 ・デフレクター，サイドプレート等の空力ダンパの付設。 <p>2) 構造力学的対策</p> <ul style="list-style-type: none"> ・TMD, TLD等の質量減衰装置の設置。 ・スライディングブロック，油圧ダンパ等の設置。 ・アクティブ制御による対策。 |

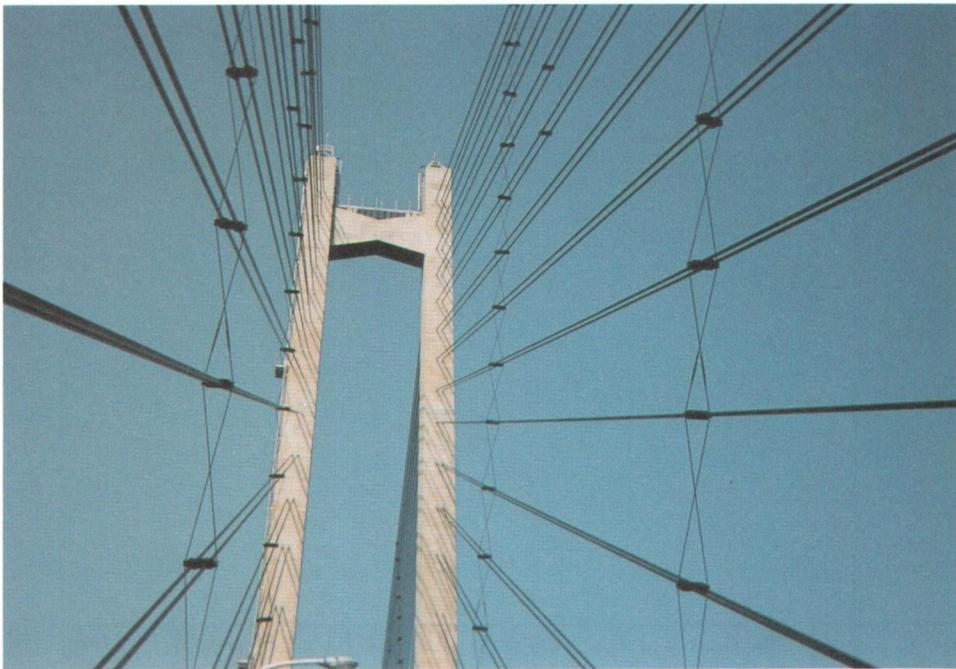
写真 呼子大橋 ケーブル連結

| | 対策例 | <p><減衰付加></p> <ul style="list-style-type: none"> ・ワイヤ-連結方式 : 櫃石島橋, 岩黒橋, 名港西大橋など ・オイルダンパ- : 荒津大橋, プロトコ橋など ・粘性せん断型ダンパ- : 羽田スカイアーチ, 豊海大橋など ・高減衰ゴム : 弓削大橋, 名港東大橋, 名港西大橋など ・ストックリッジダンパ- : Severn橋, Humber橋など |

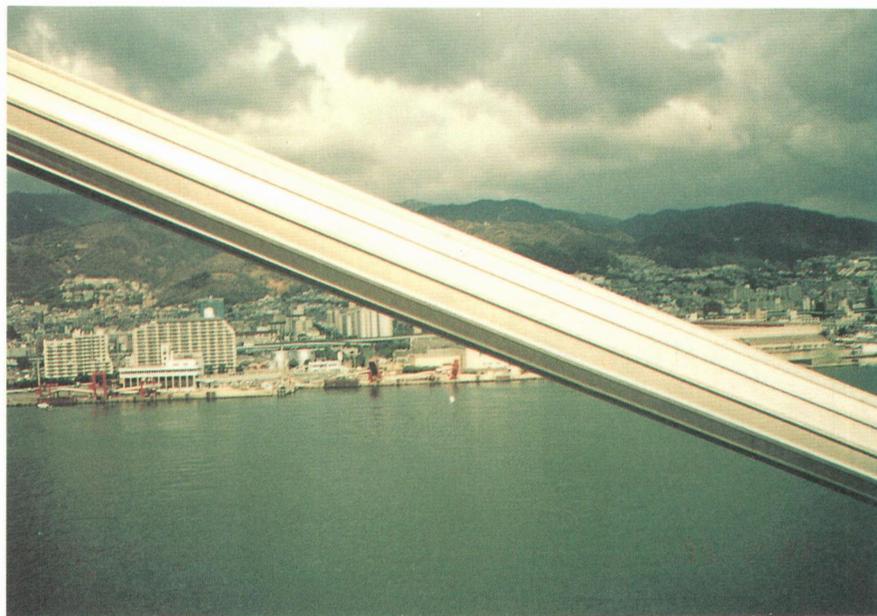
写真 東神戸大橋 制振突起付き（平行突起）ケーブル

| 対象箇所 現象の名称 | ケーブル レインバイブレーション | |
|---|---|--|
| | 対策例 | <p>1) 空力的対策 (東神戸大橋, 弓削大橋, 梅沢橋, 多々羅大橋) 円形断面のケーブル表面に突起をつける。これによりケーブル表面における水路の形成を妨げる。</p> <div data-bbox="431 1142 1324 1355" style="text-align: center;"> <p>Uストライプ</p> </div> <p>2) 構造力学的対策 ケーブル自身の構造減衰を増加させる。ダンパーの設置。</p> <ul style="list-style-type: none"> ・オイルダンパー (鶴見つばさ橋, 荒津大橋) <div data-bbox="603 1545 1042 1668" style="text-align: center;"> <p>ケーブル ダンパー デッキ</p> </div> <ul style="list-style-type: none"> ・高減衰ゴムダンパー (湘南新道橋, 大師橋) <div data-bbox="556 1780 1074 1915" style="text-align: center;"> <p>高減衰ゴム ケーブル 定着管</p> </div> |

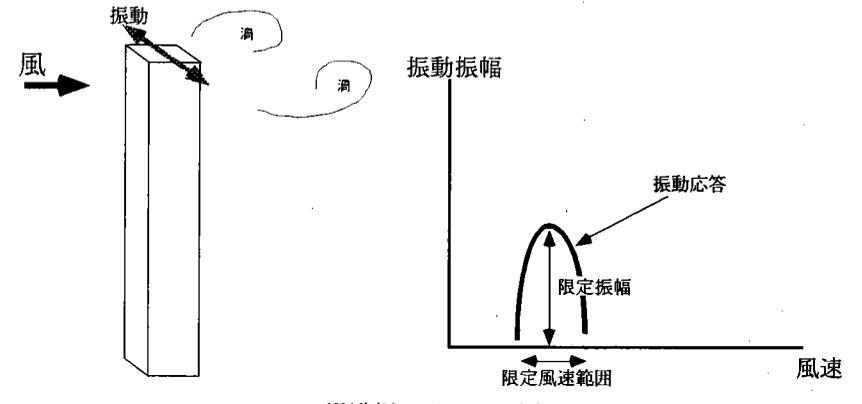
| 現象の説明 | <p>渦励振は比較的限られた風速範囲で発生する規則性の強い振動である。風により，物体の後方にできる渦生成に起因する周期的な外力によって，主に風と直角方向に振動が発生する。</p> <p style="text-align: center;"><渦励振のイメージ図></p> | |

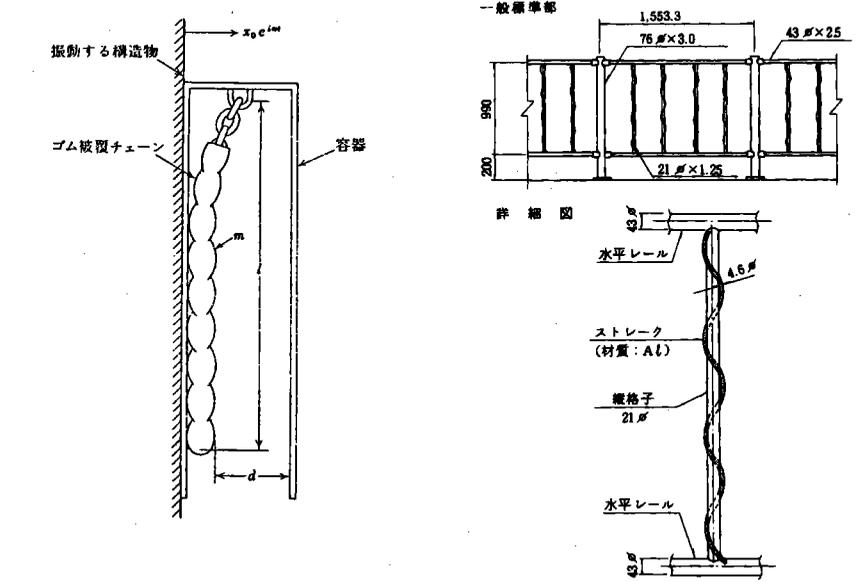
| | 対策例 | <p>1) 構造的対策：減衰付加</p> <ul style="list-style-type: none"> ・鋼球を用いた衝撃減衰器の付加（横浜ベイブリッジ照明柱） ・鋼を用いた衝撃減衰器の付加（大鳴門橋照明柱） <p>2) 空気力学的対策</p> <ul style="list-style-type: none"> ・螺旋状の突起物(helical strake system)を外面にとりつける。 |

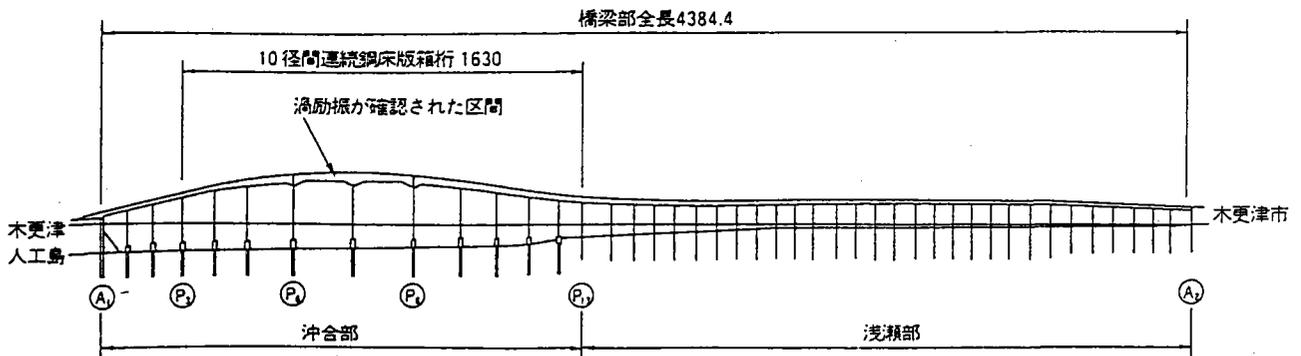
●渦励振の発生位置

| 対象系 | 振動現象概要 | 制振対策 |
|---|---|--|
| 施工後 (完成系) | <ul style="list-style-type: none"> ・振動種別 : 渦励振 ・周期 : 約 3 秒 ・最大振動振幅 : 約 50 cm ・10径間連続箱桁橋(P3~P13)のうち, P6~P8の2径間(橋梁部で最大の240 mの支間長)で発生. ・橋軸に対して直角の南西方向から吹く15~16 (m/S) 前後の風で発生. | <ul style="list-style-type: none"> ・TMDの設置を行い, 制振効果を得た. |

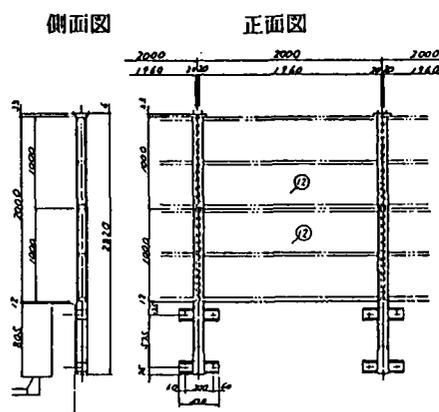
図-1 遮風壁の構造

遮風壁の構造を下図に示す。設置初年度に高さ 1m の壁高欄上に、高さ 1m で充実率 50%、67%、100% の 3 タイプについて検討した結果、67% タイプが逆流域が最も少なく、かつ風速低減効果が 100% タイプと大差ないことが判明したため、以後はこのタイプで遮風効果の大きい、高さ 2m の遮風壁を設置している。

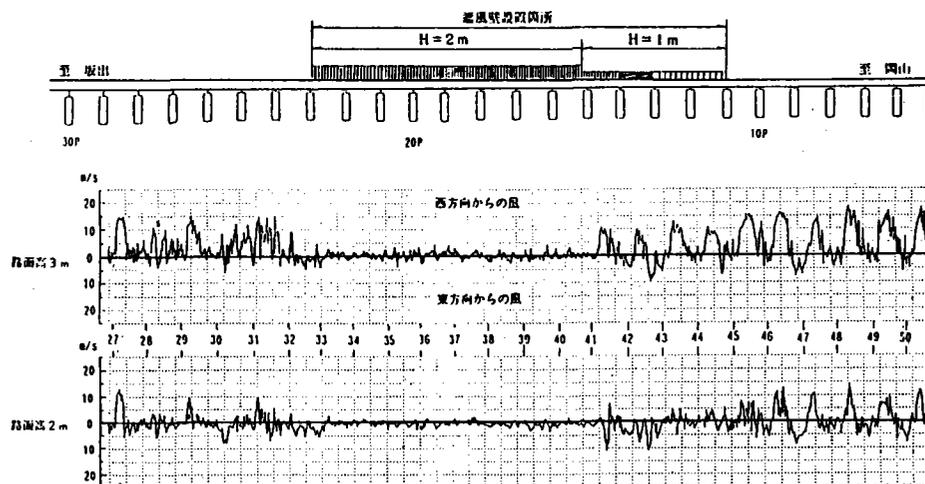
図-2 番の州高架橋付近の風の観測結果（上り走行車線）

超音波風速計（路面上 2m、3m）を設置した自動車を時速 50 km/h で定速走行させ、瞬間風速を連続測定した。計測結果を下図に示す。
