第Ⅲ編 主要部材の腐食と延命化工法

3. 延命化工法

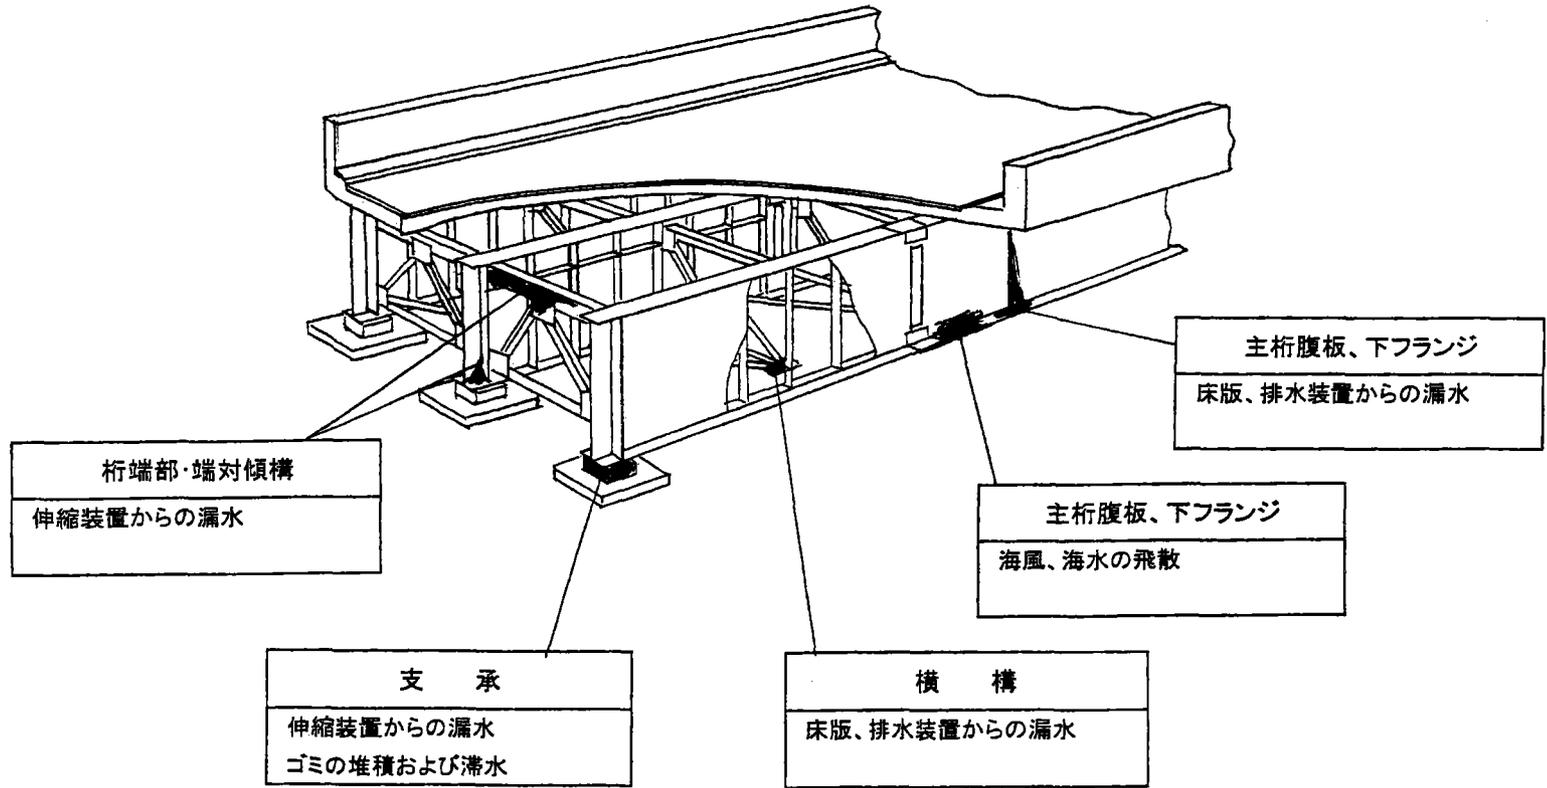
図 3-1 鋼桁 (コンクリート床版有り)

鋸桁形式では、基本的に密閉構造はないが、桁端部は密閉構造に近く、風通しが悪く、滞水しやすい。また、支承の周辺は土やゴミが堆積しやすく、これらが濡れた場合には、長時間にわたって湿潤状態が保たれる。

これらの要素に加え、桁端部には、損傷を起こしやすい伸縮装置が設置され、その損傷とともに路面からの漏水を起こすことも多い。これらから、桁端部のウェブ、下フランジには発錆・腐食が見られることが多い。特に、支間長の短い古い橋梁では、排水型の伸縮装置が採用されていることも多く、その場合にはかなり高い頻度で腐食が認められる。

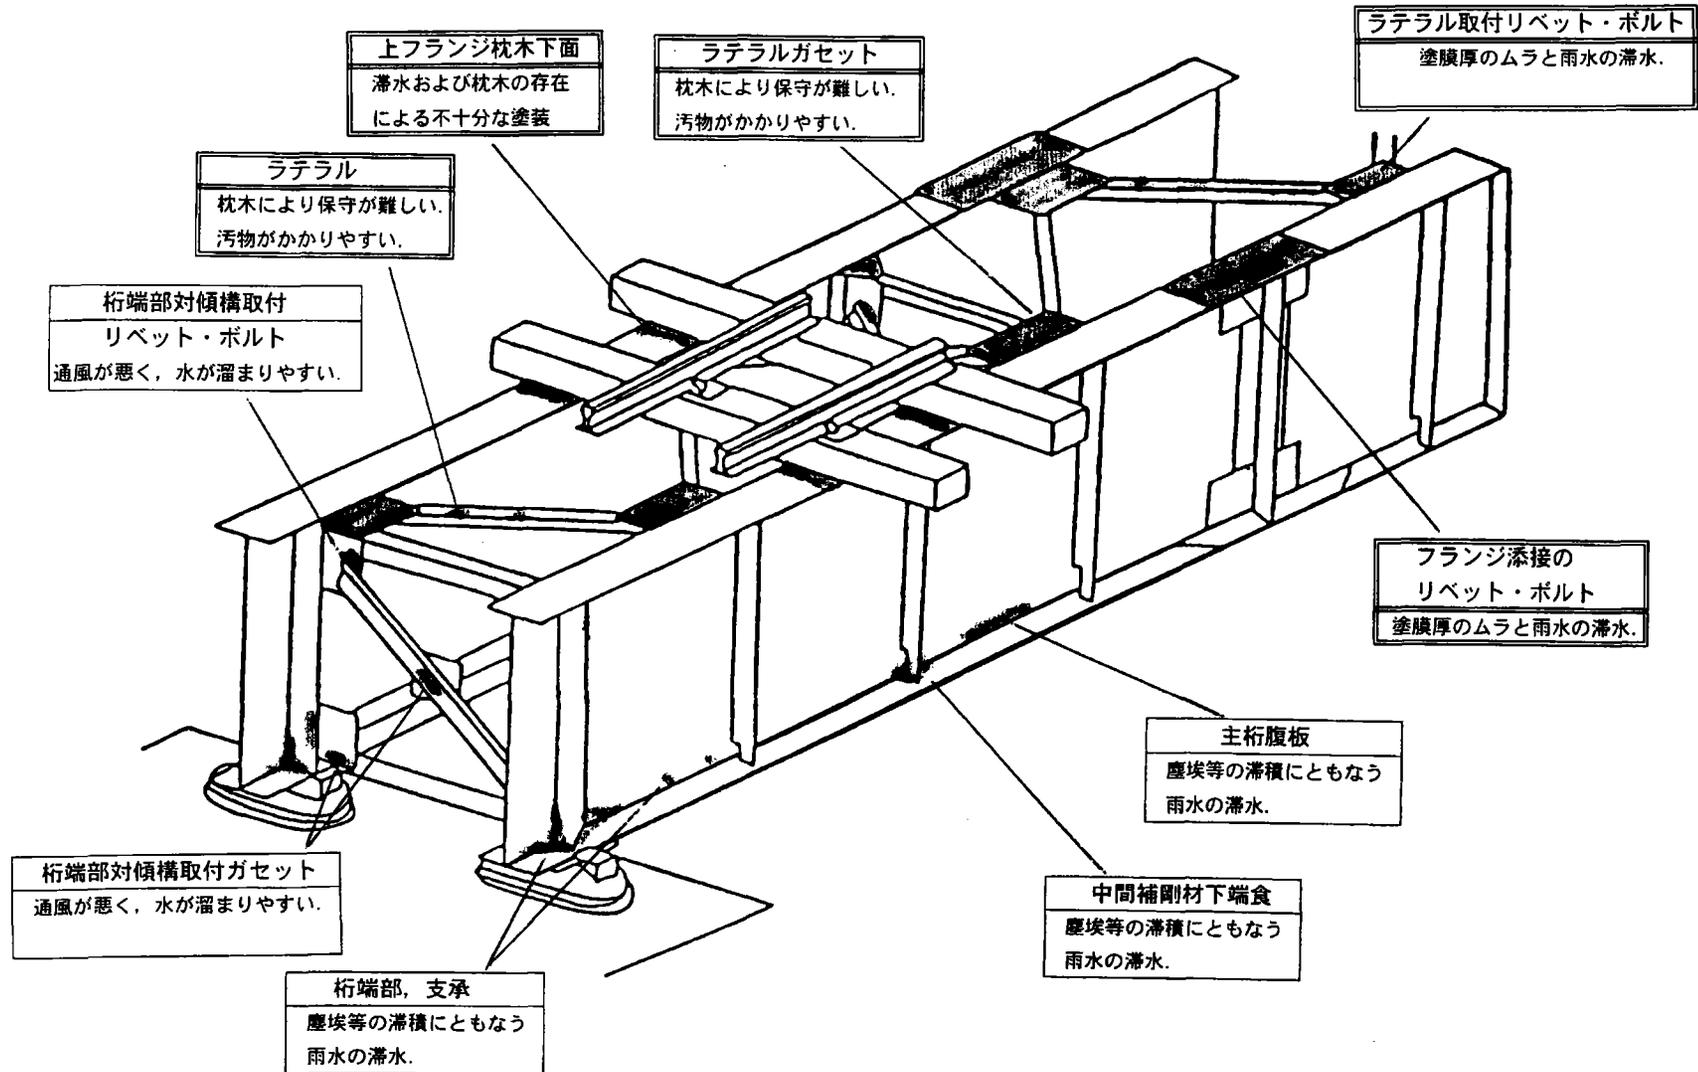
図 3-2 鉄桁 (コンクリート床版無し)

床版を持たない構造では、風通しは良くなるが、一方で雨水などの浸入は容易であるため、土やゴミなどが堆積している場合には、発錆・腐食を起こしやすい。

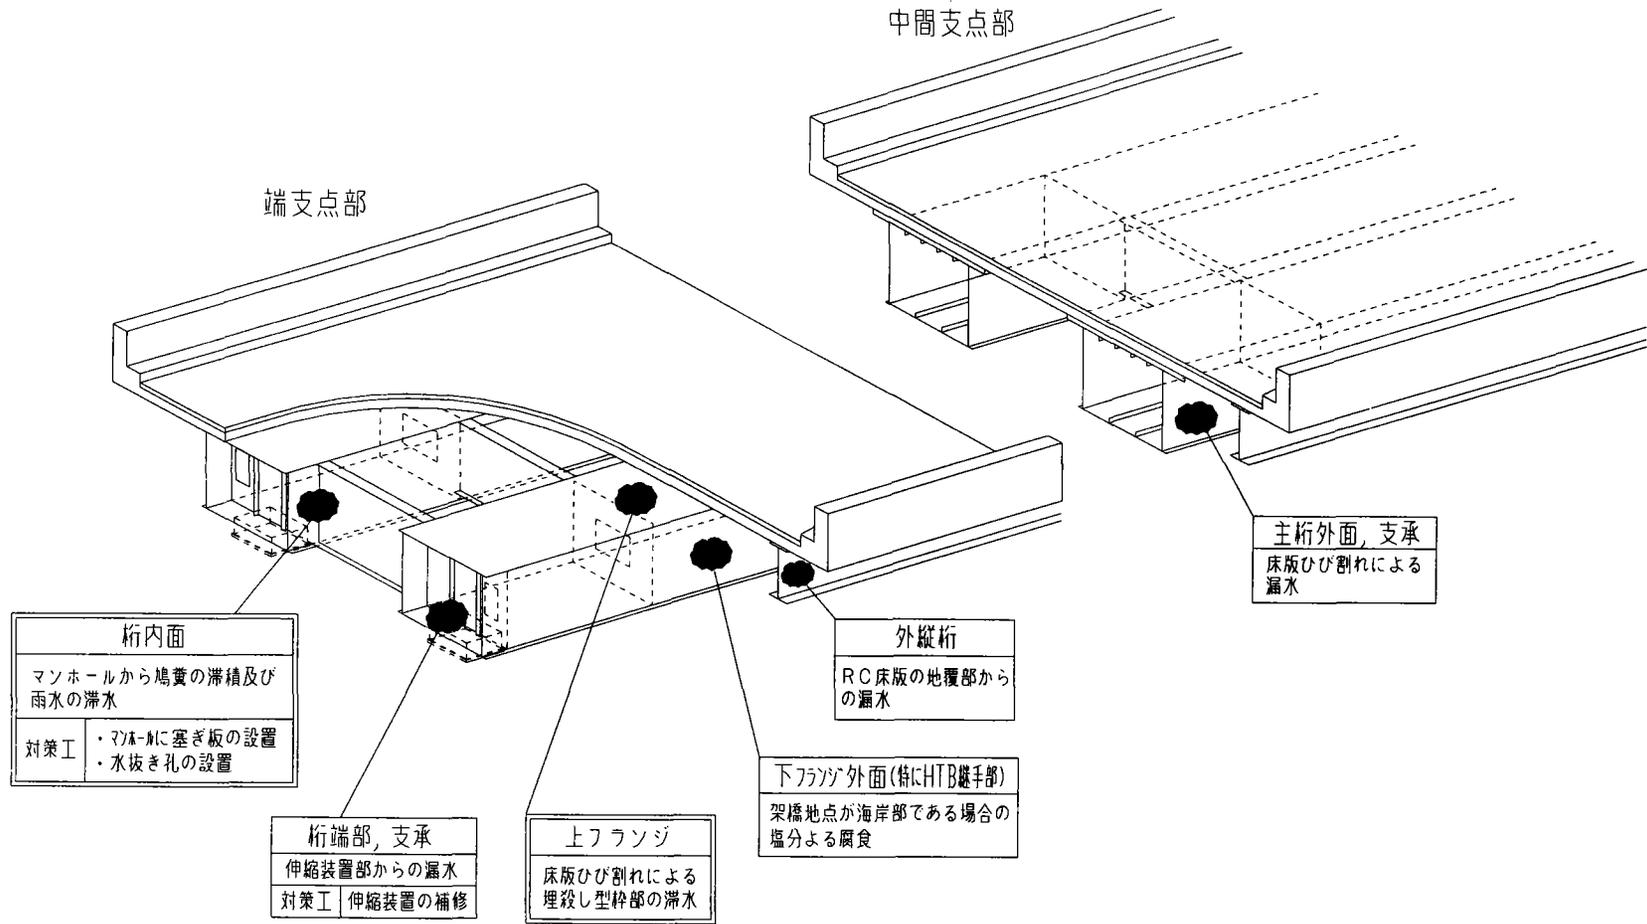
図 3-4 箱桁〈コンクリート床版有り〉

箱桁内面は、基本的に密閉構造であるため結露が発生しやすい。また、床版にひび割れが発生しているような場合には、連結部より雨水が浸入することがある。これらによる滞水を速やかに排水できない構造になっている場合には、桁内面全体にわたって、発錆・腐食が発生する。

また、桁端部は、鋸桁よりもさらに密閉度が高いため、同様の原因で、発錆・腐食が見られることが多い

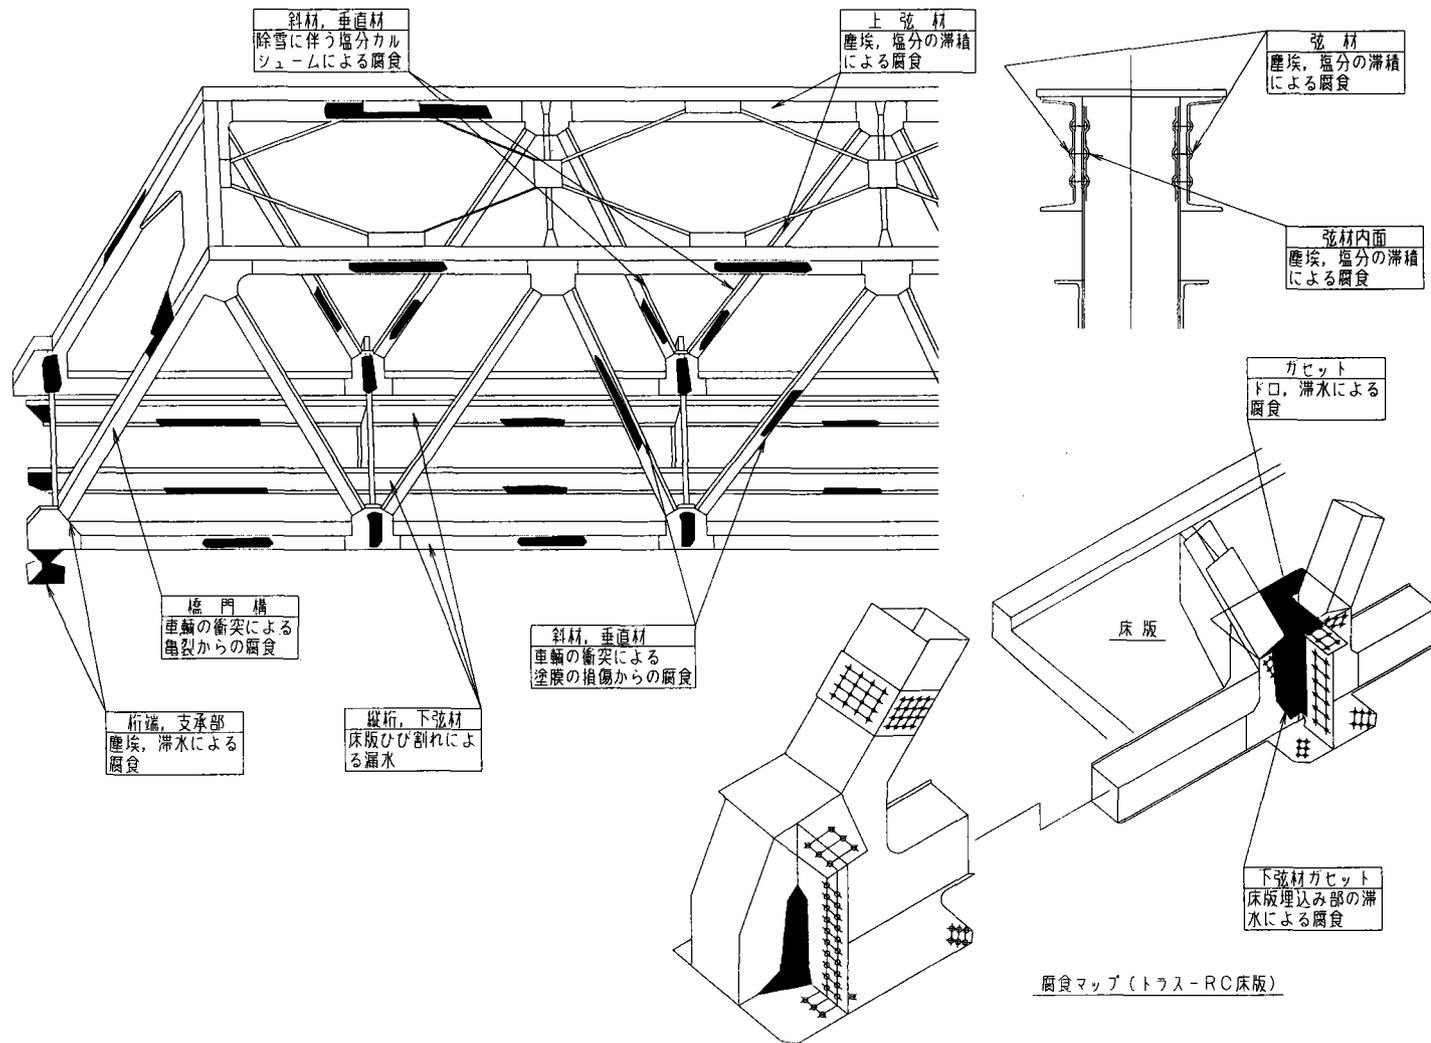
図 3-5 トラス橋〈コンクリート床版有り〉

これらの鋼構造における発錆・腐食状況は、鋸桁の場合と同様であるが、格点部など部材が入り組んだ構造になっている箇所が多いため、土やゴミが堆積しやすく、それらの箇所は発錆・腐食が発生しやすい。

下路橋において、垂直材が床版に埋め込まれている構造では、その周辺が特に腐食を起こし易く、また発見もしにくいため、発見されたときには、相当腐食が進行している場合がある。

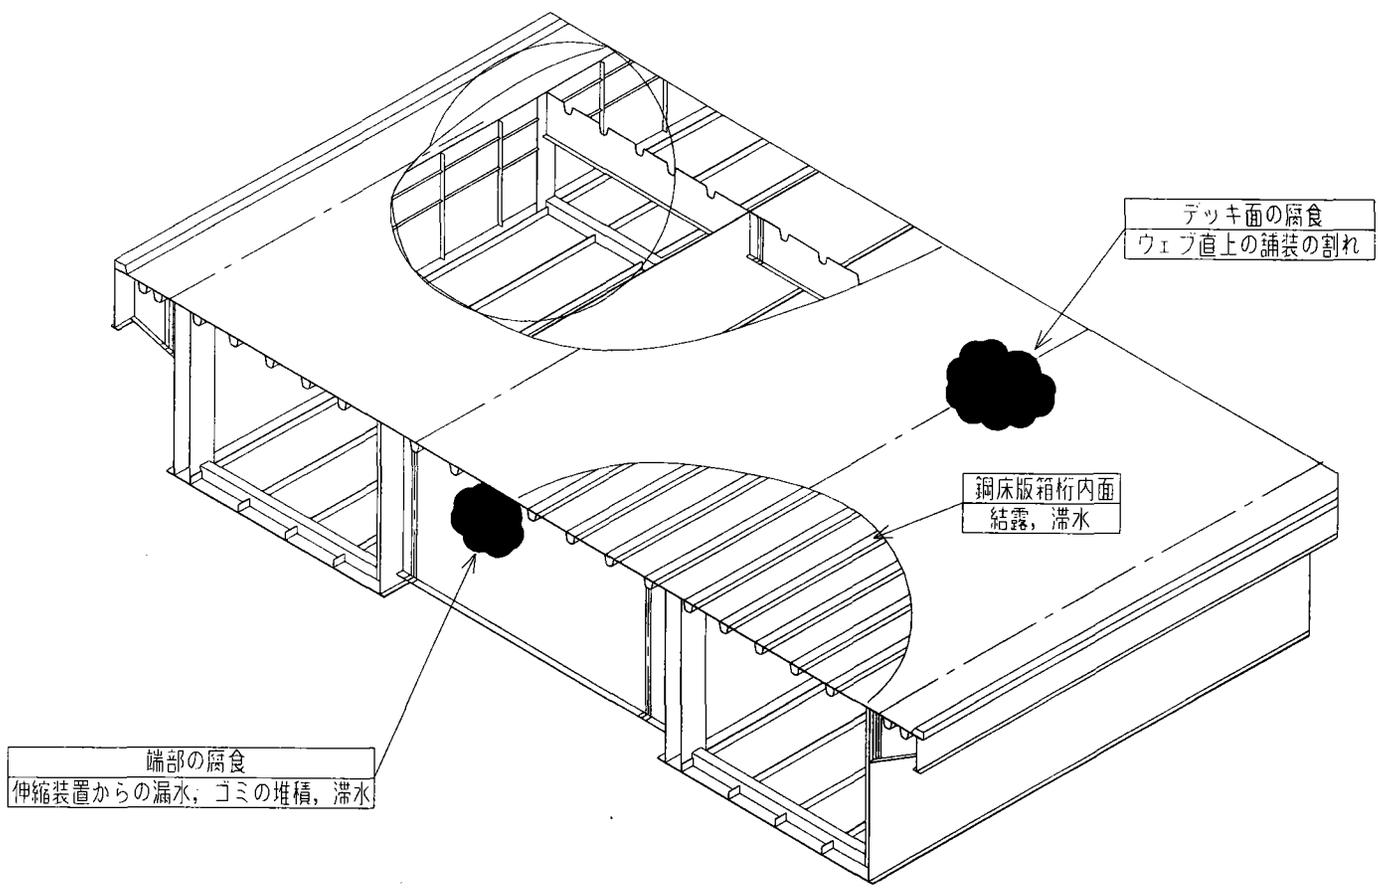
図 3-8 鋼床版

発錆・腐食は、主に桁端部に発生することが多い。これは、風通しが悪く、またエンドプレートなど滞水しやすい構造をしていることに加え、損傷を起こしやすい伸縮装置が設置され、その損傷とともに路面からの漏水を起こすことが原因と考えられる。

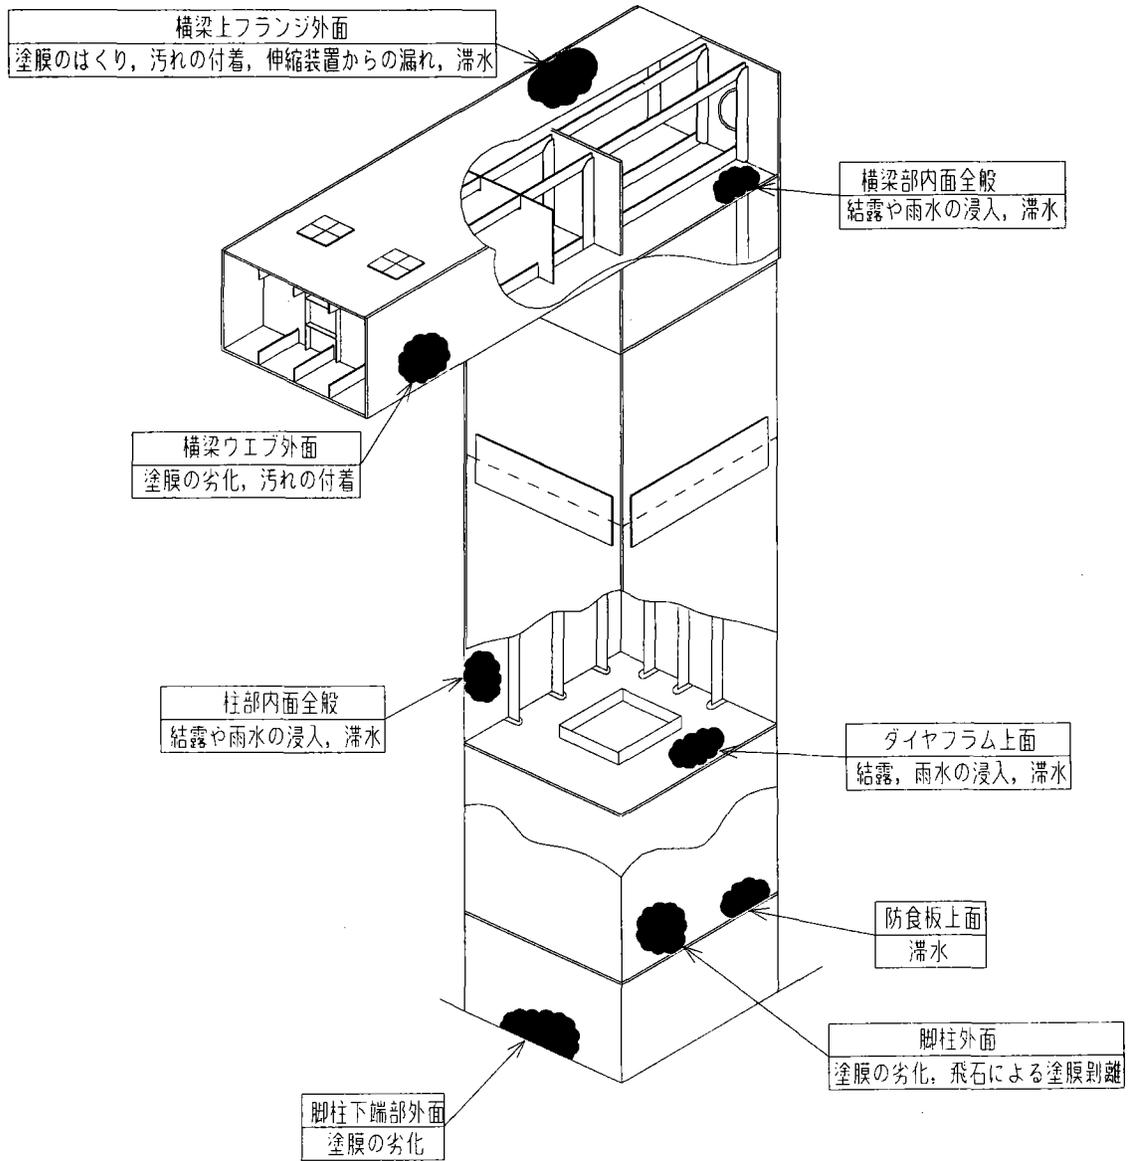
図 3-9 鋼製橋脚

鋼製橋脚は、ほとんど密閉された構造であるため、風通しが悪く、温度変化に伴い、結露を起こす。また、詳細構造のまずさや脚の施工位置によっては、連結部やマンホールなどから内部へ雨水が浸入する事もある。これらの結露水や進入水が速やかに排水される構造になっている場合には問題は少ないが、逃げ場が無く滞水すると、脚内面の全体にわたって発生・腐食を起こす。特に、脚内部は普段目に付かない場所であるだけに、調査した時点では、数十センチにも滞水し、腐食も相当に進行している場合もある。

横梁部は、上記に加え、外面においても、上部構造からの漏水による滞水、塗膜の劣化などにより、発錆・腐食の発生が見られることがある。特に、桁端部を乗せているような場合には、伸縮装置部からの漏水により、著しい発錆・腐食が見られることがある。

脚柱部外面は、一般的に発錆・腐食の発生は少ないが、経年変化による塗膜の劣化や、飛石などによる塗膜の傷から、発生していることが有る。また防食板や根巻きコンクリート上部に滞水している場合には、その部位から発錆・腐食を起こしていることがある。

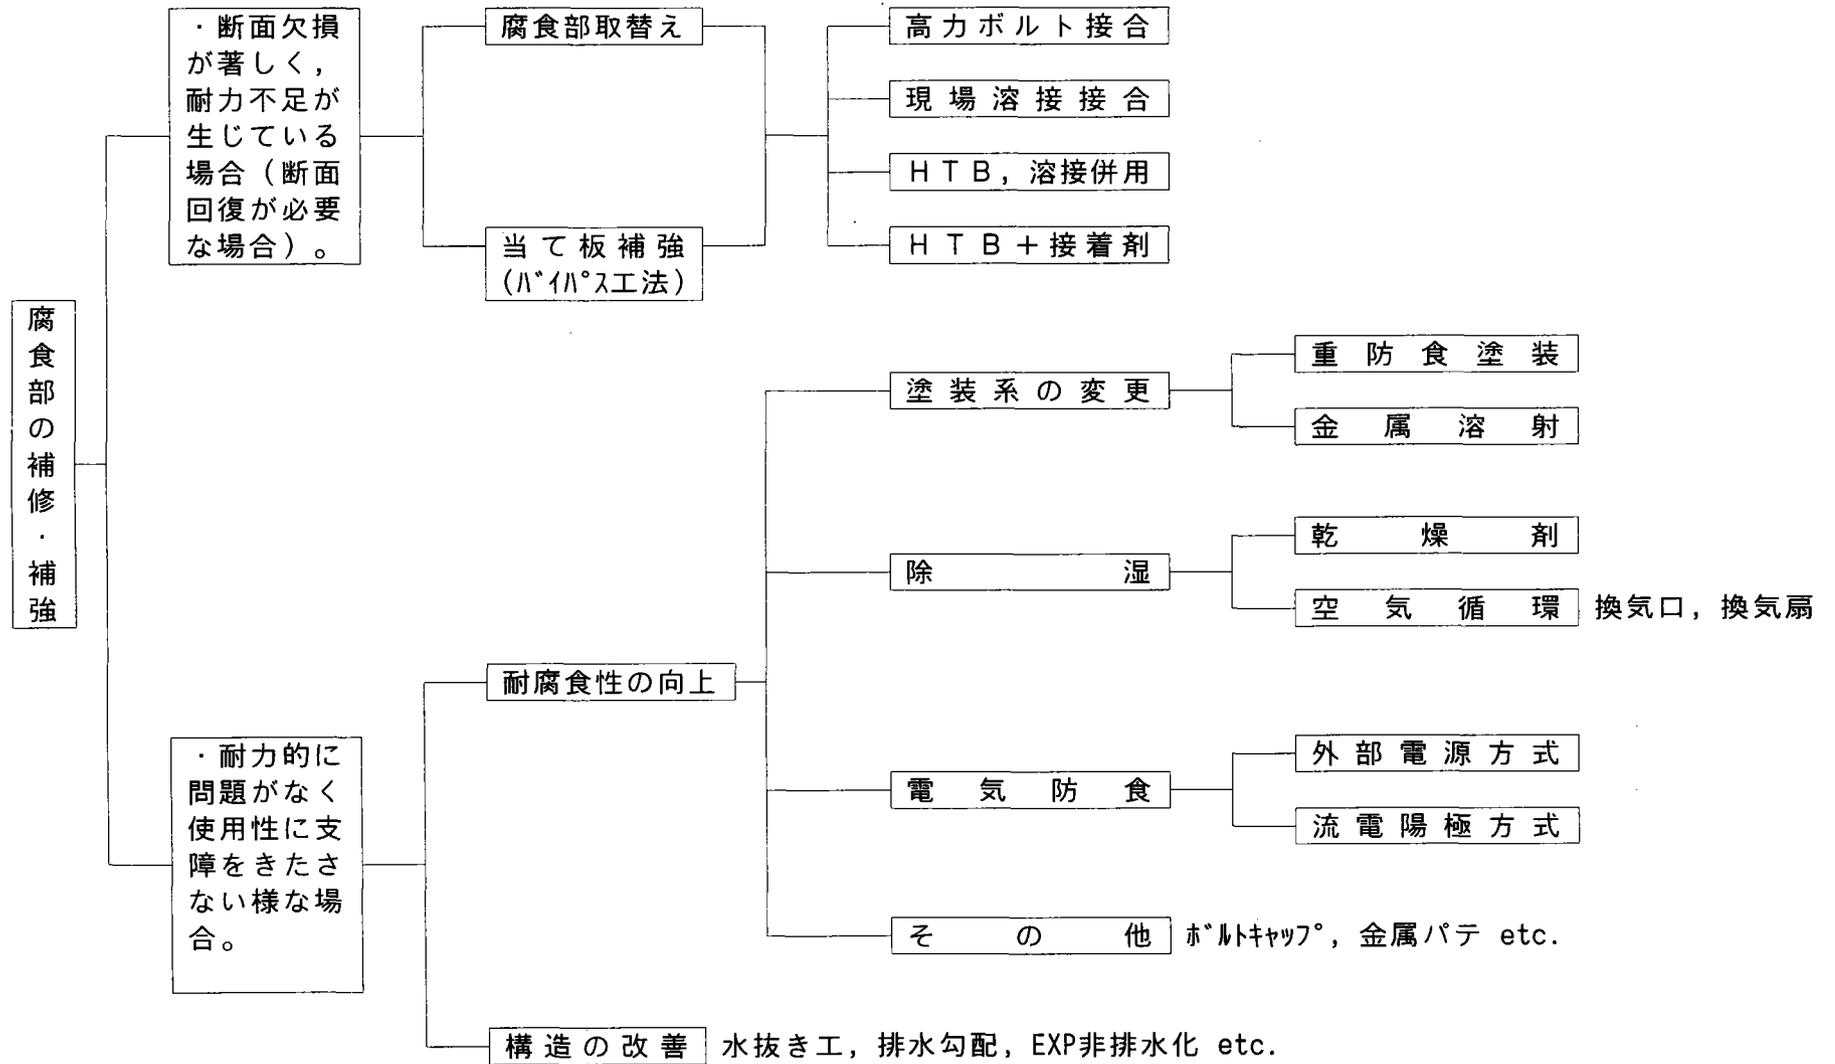
図 3 - 10 腐食部の補修・補強パターン

図 3-10 に腐食部の補修・補強パターンを、以下に解説を示す。

- ・腐食部に当て板を添接し補強する。
- ・腐食部を部分的に切断撤去し、新規材を挿入する。または新しい部材と取り替える。
- ・腐食部の近傍に部材（バイパス材）を追加して補強する。

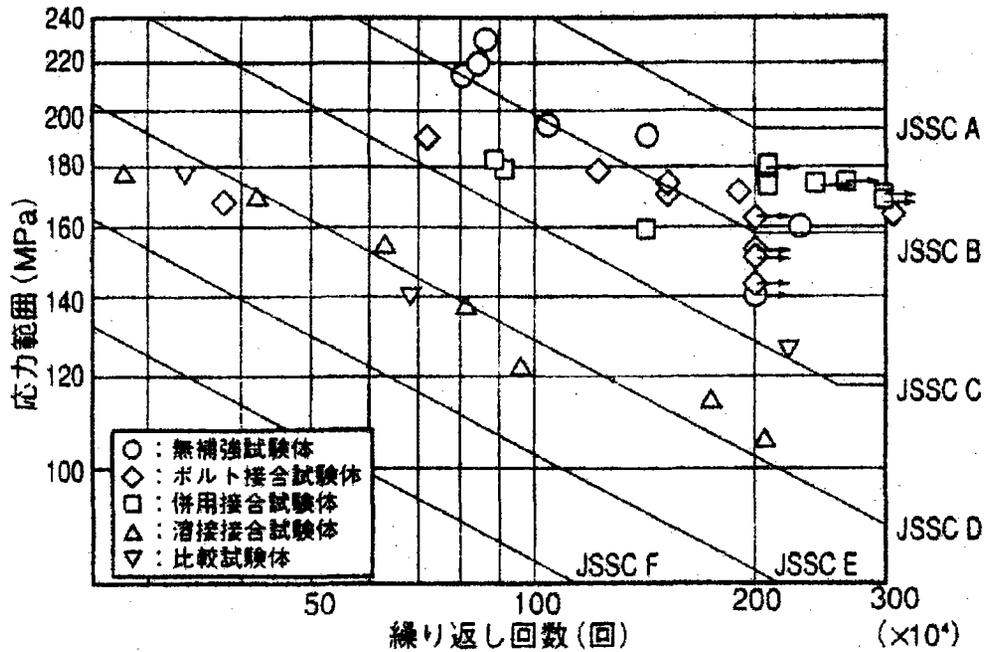
図 3 - 11 添接補強した腐食部材の疲労試験結果

図 3-11 に各種の方法により添接補強を行った腐食部材の疲労試験結果例を示す。

この試験結果においては、溶接による添接補強においても J S S C の F 等級は十分満足している結果となっている。腐食程度にもよると考えられるが、溶接品質を確保すれば、ある程度の腐食においては溶接による添接も十分適用可能といえる。

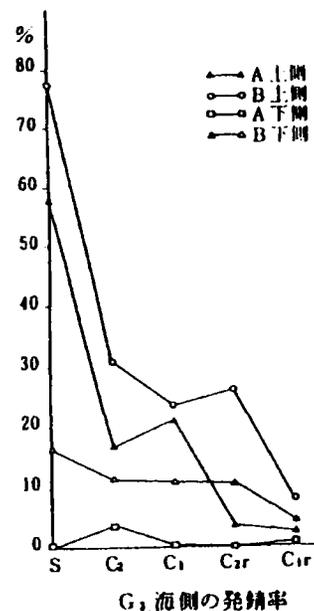
図 3 - 11 実橋における部材面取りの発錆との関係

部材の角部は塗料が十分に付着せず塗膜厚が薄くなる傾向となり、他の部位に比べ早期に塗膜が劣化する。従って、グライダーにより2mm程度のR加工を行う。

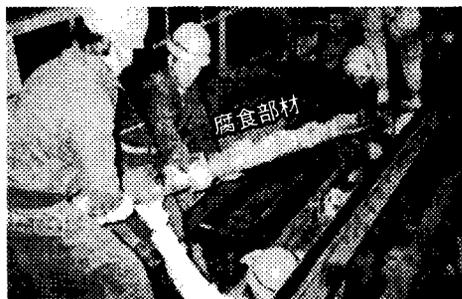
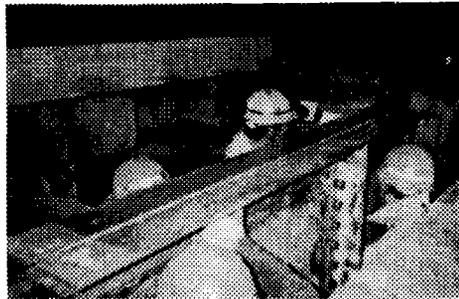
写真-1 腐食部材の取替え

工法	補修・補強概要	概要図または仕様(例)	備考	写真NO	効果
	<p>事例1：鉄道橋縦桁上フランジ腐食部の取替え</p> <p>単純下路リベットトラス橋(鉄道桁)において、縦桁上フランジアングルが著しく腐食し部分的に70%以上の断面欠損が生じていたため、上フランジ部材の新規部材との取替えを行った事例。</p> <p>取替え部リベットを昼間作業で高力ボルトに取替えておき、夜間線路閉鎖時間内に作業可能な範囲を順次新規部材に取替えた。</p>	<p>補修前 補修後</p>	<p>在来のリベット構造では、合い面に鉛丹が塗布されており、そのままでは現基準の高力ボルト接合で要求される摩擦係数を確保することは困難である。したがって、リベットを高力ボルトに取替える場合は、摩擦係数の低減を考慮した継手強度の検討を行う必要がある。</p> <p>本事例においては、既往の試験結果などから、摩擦係数を0.2として検討を行っている。</p>	写真 3-1	現状復旧
	<p>事例2：支間中央付近主桁の下方フランジの腐食部の取替え</p> <p>主桁支間中央付近の下方フランジ、ウェブに著しい腐食が発見され、腐食部を取り除き、元通りの部材に取り替えた事例。</p> <p>当該構架は、主要幹線道路を跨ぐ高架橋であったため、通行止めおよびベント設置等の方法をとることが出来ないことから、一時的に応力を受け持つ仮設部材(バイパス材)を取り付け、腐食部の撤去、復旧を行った。</p>	<p>STEP1: 補強材(鋼板)の治具取付 STEP2: 腐食部切斷、撤去 STEP3: 取替え部材取付 STEP4: 鋼板治具撤去、リベット取付</p>	<p>バイパス材を設置して腐食部を撤去する場合、応力の伝達経路、性状およびその有効性について十分な検討を行う必要がある。当該事例においては、模型桁により動的載荷試験を実施し、その確認を行っている。</p>		現状復旧
腐食部の取替え	<p>事例3：腹板孔食部の取替え</p> <p>主桁、横・縦桁等の腹板が部分的に腐食し、断面欠損に至っている事例がある。特に内桁の腹板下端で下フランジに近い箇所に多く見られ、水分、塵埃などが溜まりやすいためと考えられる。</p> <p>この様な部分的な腐食、欠食の場合には、腐食部分をガス切斷し、撤去部材と同材・同厚の鋼板を当てる補修方法が一般的である。</p>		<p>鋼板の添接方法としては、高力ボルトによる方法と現場溶接による方法とがある。高力ボルトによる方法では腐食による板表面の凹凸により十分な接触面が確保できない場合が懸念される。溶接による方法では部材に新たな応力集中点を残すこととなり疲労上の配慮が必要となるとともに、その施工性および品質保証が問題となる。</p> <p>一般的には、構造上溶接でしか添接出来ないような場合を除き、高力ボルトによる方法がほとんどと思われる。</p>		現状復旧 + α

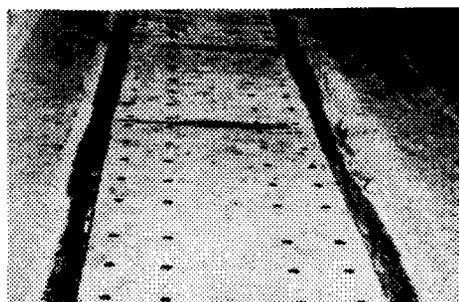
写真-3 デッキプレートの当て板補強

工法	補修・補強概要	概要図または仕様(例)	備考	写真NO	効果
当 て 板 補 強	<p>事例1：鋼床版補修デッキプレート腐食部の当て板補強 主桁腹板上の舗装に輪荷重により構軸方向にひび割れが生じ、その直下に雨水が浸入、鋼床版上面が湿潤状態におかれ腐食したため、当て板により補強を行った事例。 当て板の接合用高力ボルトは、ボルト頭の突出が舗装に悪影響を及ぼさないよう皿頭高力ボルトとし、接合部の剛性を高めるとともに腐食部の充填材として接着剤を併用している。</p>

腐食部への当て板の添接に接着剤を併用することは、剛性向上とともに腐食部への充填、止水効果も期待でき、非常に有効な方法と考えられる。	写真 3-3	補強 (腐食断面 +α)
	<p>事例2：鉄道上箱桁の主桁ウェブ腐食部の補強 鉄道上箱桁内部に、桁端部からの浸水(桁端ダイヤフラムが開口式)による著しい腐食が生じていたため、当て板により補強を行った事例。 調査の結果、耐荷力的に問題となる部位は主桁ウェブの断面減少部分であったため、断面減少を補うようコーナープレートを取り付けて補強している。コーナープレートの取付は、桁下が鉄道で外面からの作業が出来ないため、現場溶接で行っている。</p>

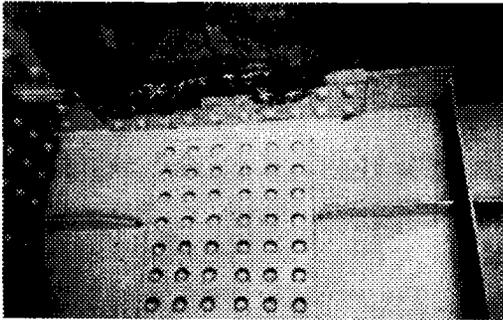
写真-6 横桁上フランジ部の腐食補強

写真 3-5	補強 (腐食断面 +α)
	<p>事例4：横桁上フランジ腐食部の補強 床版コンクリートハンチ部と横桁上フランジとの隙間に水・塵埃が浸入し湿潤状態となり腐食していた断面をT型の補強材で補強した事例。 床版との隙間がほとんどなく腐食部の取替えが出来ないため、上フランジ直下のウェブ両面にフランジ断面を補うT型補強材を取り付けている。</p>

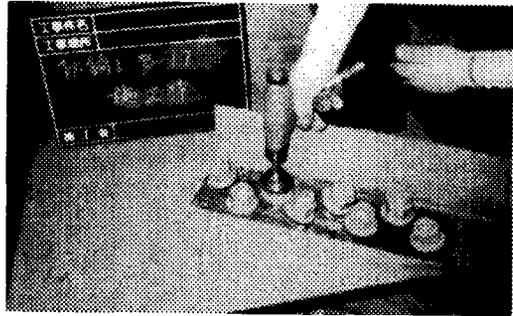
写真-8 ボルトキャップ

ボルトキャップによる高力ボルトの防錆、金属パテによる腐食欠損部の埋め戻しを行う場合がある。

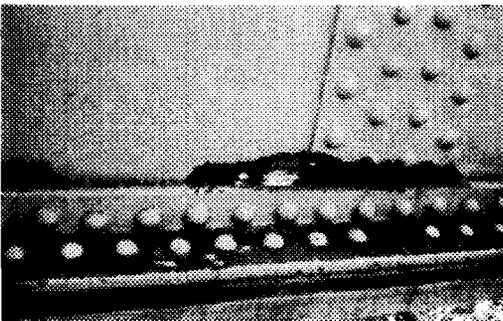
写真-9 金属パテによる補修例

組成	鉄粉80%+エポキシ20%																																																															
色状・状態	濃灰、パテ状																																																															
混合比率	主材:硬化剤=9:1(重量比)																																																															
可使時間	45分(21℃)																																																															
硬化時間	1.5~2時間(21℃)																																																															
圧縮強さ	96N/mm ²																																																															
引張強さ	69N/mm ²																																																															
特記

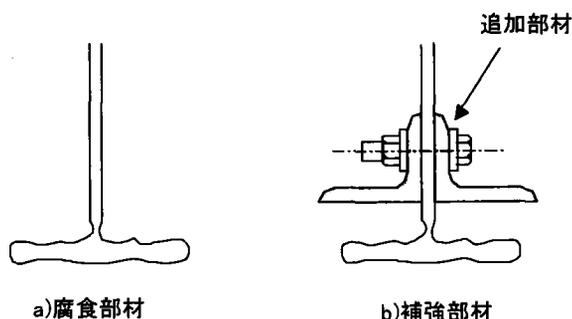
図3-12 新規部材の付加による部材の補強

また、図3-12のような部材撤去をせずに新に部材を付加して腐食部材への力の分配を補うような補強方法が採られることもある。このような工法を採用する場合にも、実際の力の伝達を評価できるような計算手法を用いて、その力の再配分効果を検討しておくことが重要である。

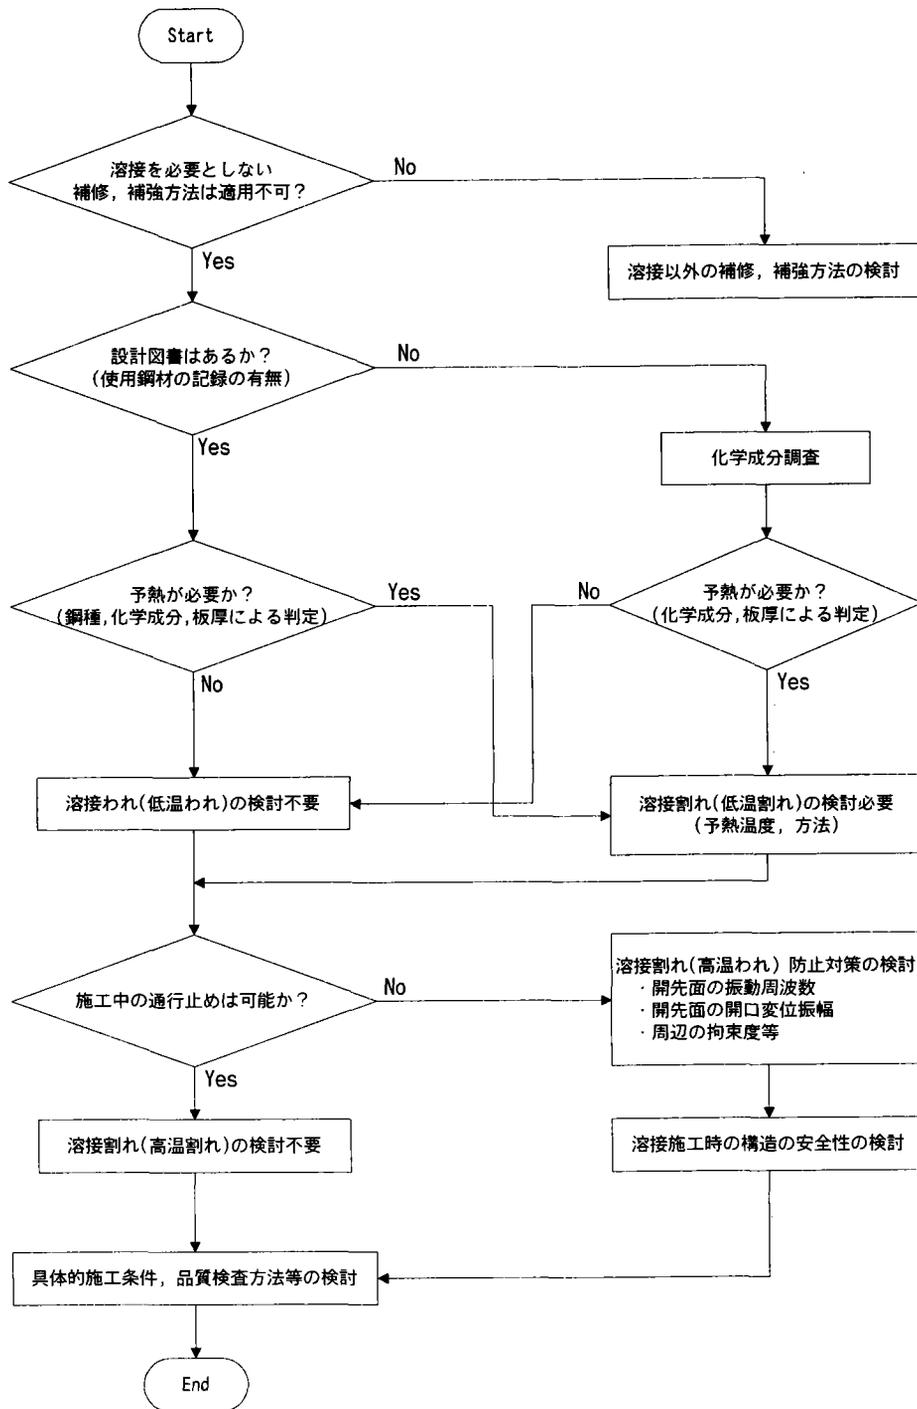
図 3 - 1 3 溶接による補修・補強の検討フローの例⁶⁾

補修・補強に溶接接合を採用する場合、その作業は供用下での現場溶接となる。供用下での現場溶接は、条件によっては施工環境のみを設備すれば工場溶接と同等の品質を確保することが可能になる場合もあるが、ほとんどの場合、詳細検討や施工試験等を行って、初めて工場溶接と同等の品質を確保することが可能になる。一般には、図3-13に示すような溶接接合を採用するにあたっての検討手順を参考にし、溶接接合の適用について検討しておく必要があるであろう。

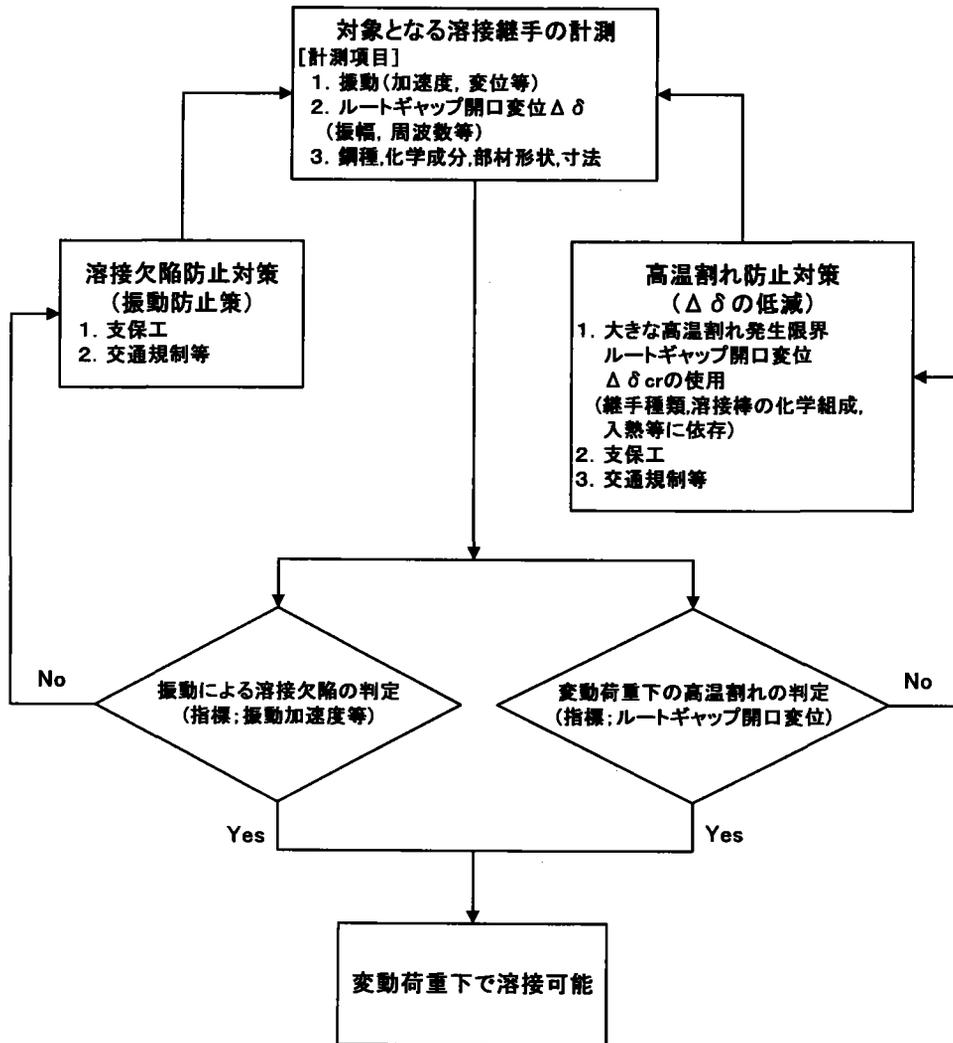
図 3-14 変動荷重下の溶接施工の可否判定フロー³⁾

図 3 - 1 4 に変動荷重下の溶接施工の可否判定フローを示す。また、図 3 - 1 5 , 3 - 1 6 および表 3 - 6 , 3 - 7 に各パラメータの概要を示す。
