第5章 溶接補修結果

5.1 概要

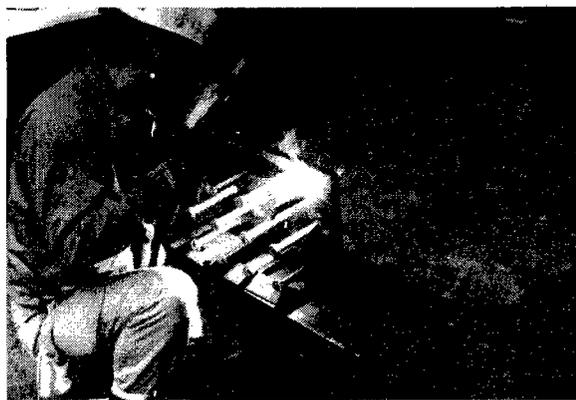
図 5-1 溶接補修横向き

スタッド溶接は、通常部材の組立後に施工することが多いことから、溶接補修は現場作業を想定し、横向き（H）および上向き（O）の溶接姿勢とした。溶接方法は現場溶接を想定して被服アーク溶接とし、溶接材料は耐溶接割れ性に優れているとされる低水素系の溶接棒（L-55/3.2mm）を使用した。溶接条件を表3-3に、溶接施工状況を図5-1、2に示す。溶接補修は、偏肉によってフラッシュが形成されていない箇所にも溶接ビードを盛ることを目標とし、溶接の始点および終点はフラッシュがとぎれている箇所近傍のフラッシュ部に重ねた。なお、溶接姿勢が横向きのものについては、フラッシュが形成されていない箇所はスタッドの上側に集中していることから、事実上はほぼ下向き姿勢で溶接を施工することができる。

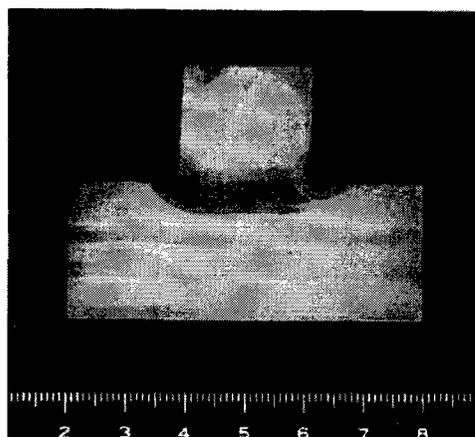
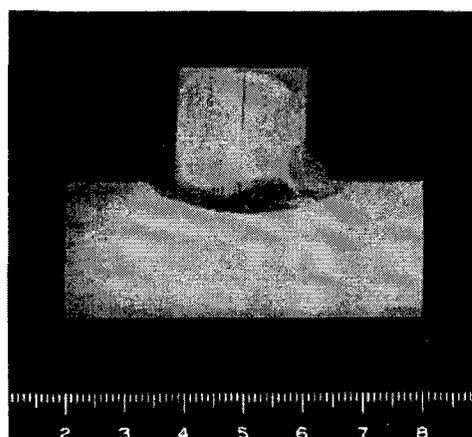
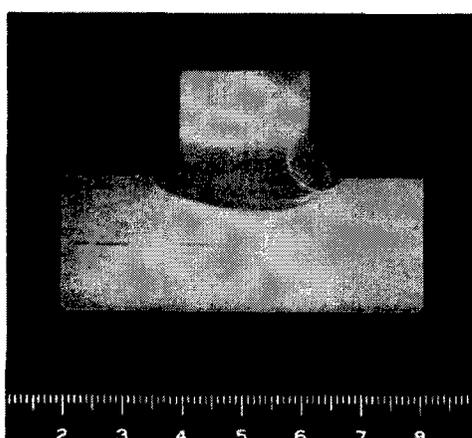
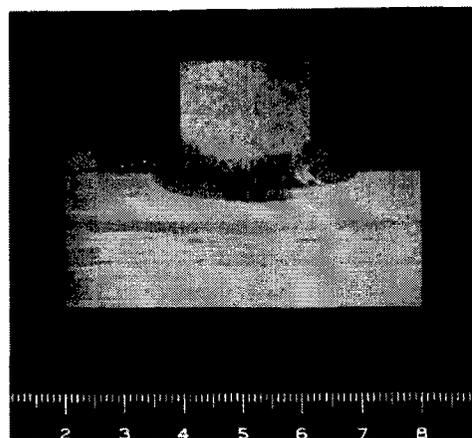
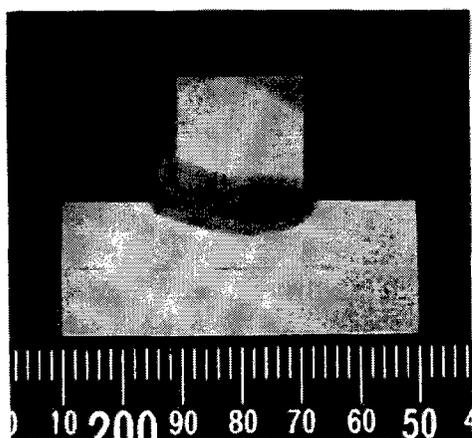
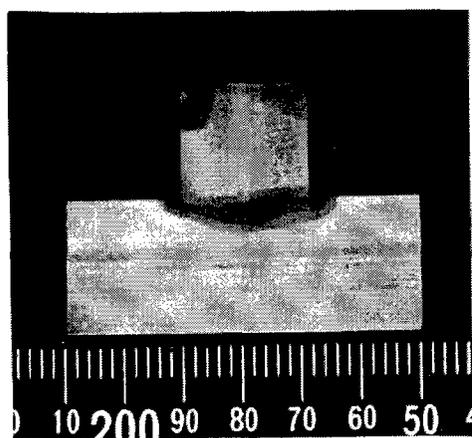
図 5-3 φ22 偏肉大の断面マクロ

No.1 φ22 偏肉大 横向き 150°

No.2 φ22 偏肉大 横向き 180°

No.3 φ22 偏肉大 上向き 150°

No.4 φ22 偏肉大 上向き 180°

No.5 φ22 偏肉大 補修なし 150°

No.6 φ22 偏肉大 補修なし 180°

溶接補修後にスタッドを縦に切断し、溶着部断面をマクロ試験した。試験片種類を表5-1に、試験結果を図5-3～11に示す。マクロ試験片は、各径について横向き（H）上向き（O）補修なし（N）のそれぞれ2個ずつとした。マクロ試験の結果、横向き上向きどちらの試験体においてもスタッドと母材の交点（ルート）は溶けていることが確認できた。補修溶接の溶着金属が、母材に溶け込む量は1～2mm程度であることから、外観検査において偏肉部分のアンダーカットが確認でき、その深さが1～2mm程度のものであれば、溶接による補修が可能であると考えられる。ただし、アンダーカットの深さが2mmを超える場合は、アンダーカットを溶接補修によって溶かし込むことができず、溶着金属の先端に欠陥として空隙が残ることがある。

横向き溶接補修について、 $\phi 16$ については、有害と思われる欠陥は観察されなかった。 $\phi 19$ では偏肉角度が大きいものにスラグ巻き込みやブローホールが観察された。 $\phi 22$ については偏肉角度に関わらず欠陥が観察された。 $\phi 22$ については横向きのスタッド溶接によってアンダーカットの発生したものが多かったが、溶接によってもそのアンダーカットが補修できなかったことを示しているものと考えられる。

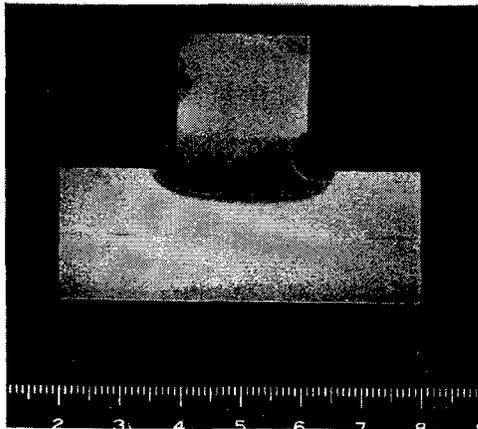
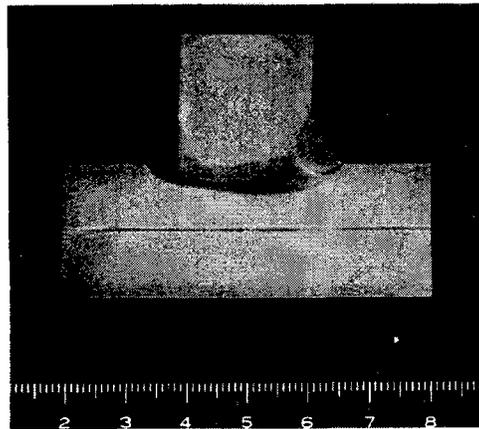
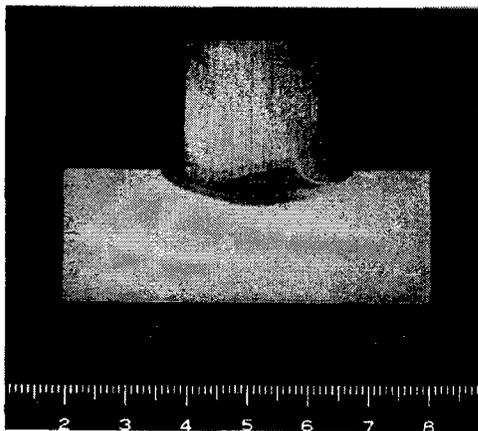
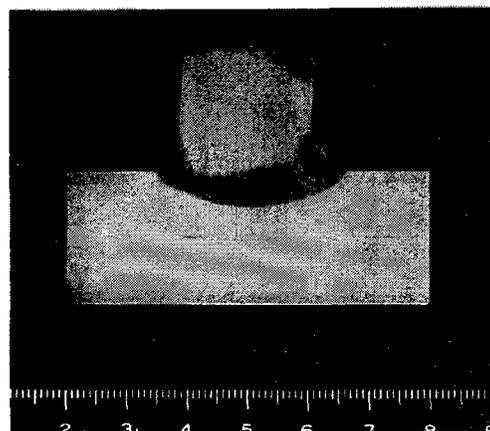
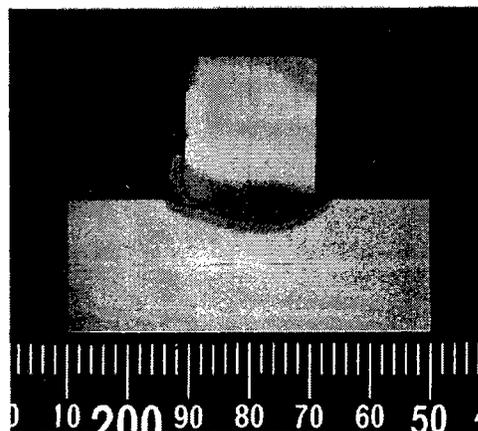
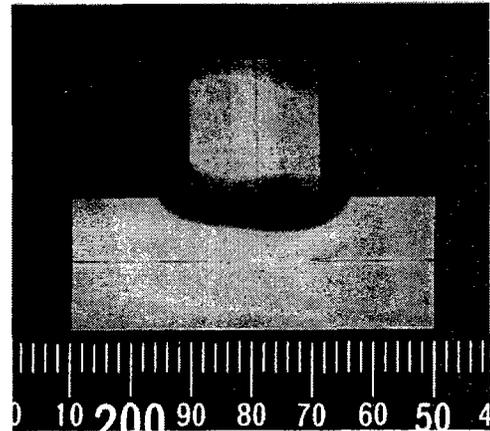
図 5-4 φ22 偏肉中の断面マクロ

No.7 φ22 偏肉中 横向き 100°

No.8 φ22 偏肉中 横向き 120°

No.9 φ22 偏肉中 上向き 100°

No.10 φ22 偏肉中 上向き 120°

No.11 φ22 偏肉中 補修なし 100°

No.12 φ22 偏肉中 補修なし 120°

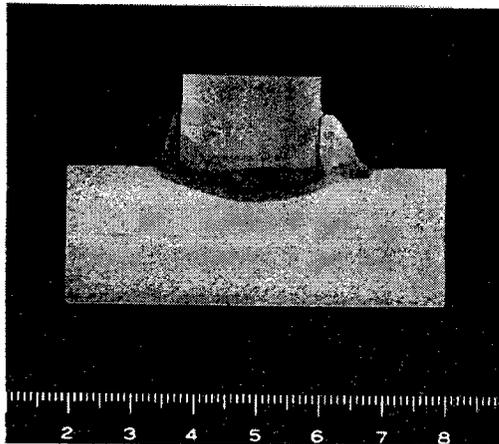
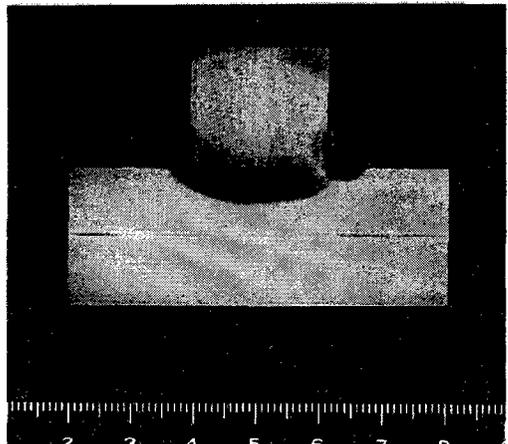
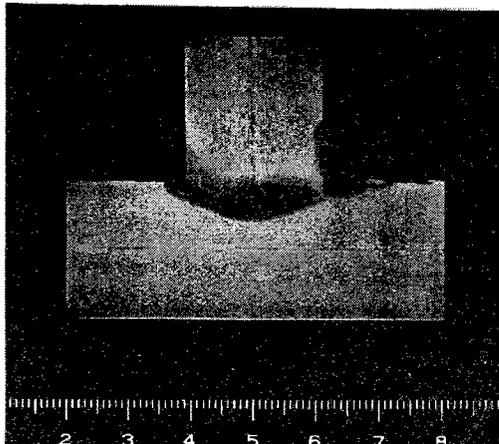
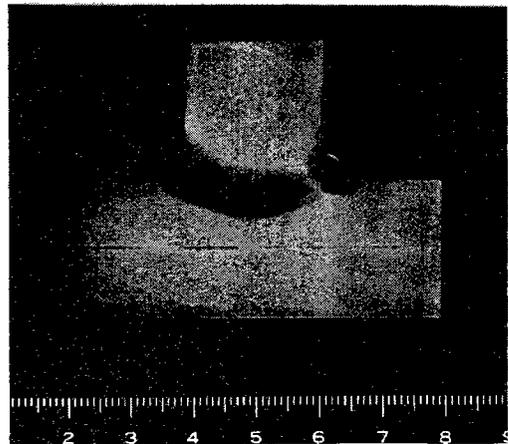
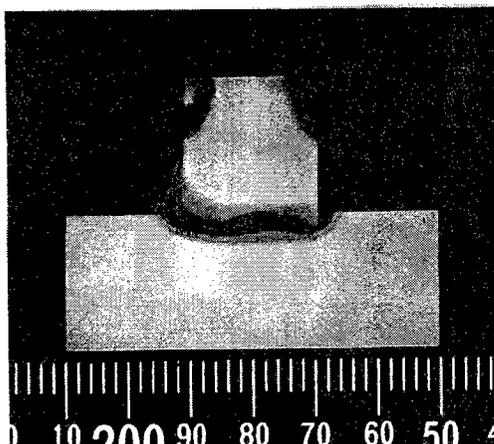
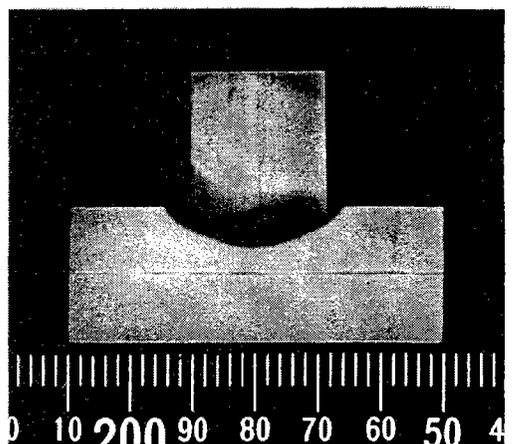
図 5-5 φ22 偏肉小の断面マクロ

No.13 φ22 偏肉小 横向き 30°

No.14 φ22 偏肉小 横向き 60°

No.15 φ22 偏肉小 上向き 30°

No.16 φ22 偏肉小 上向き 60°

No.17 φ22 偏肉小 補修なし 30°

No.18 φ22 偏肉小 補修なし 60°

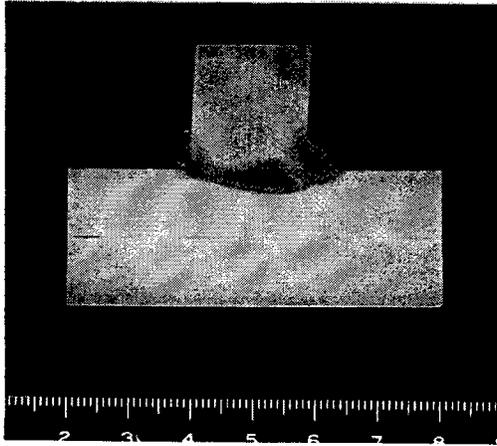
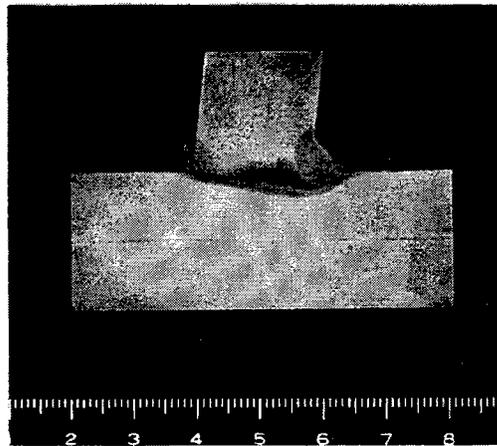
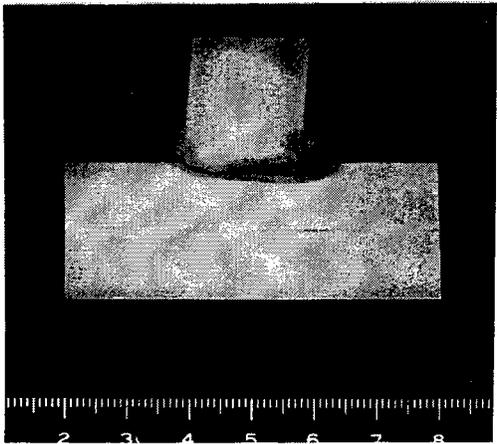
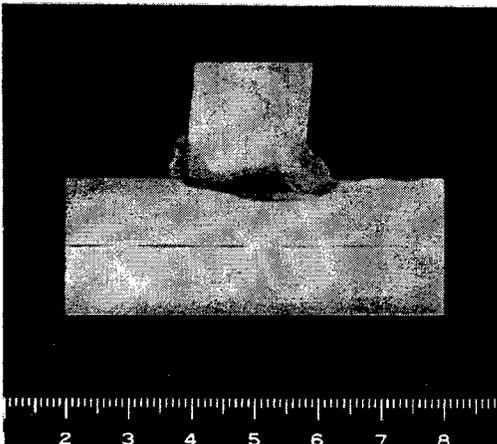
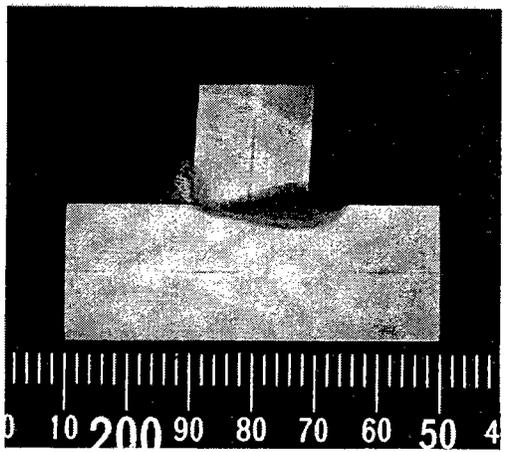
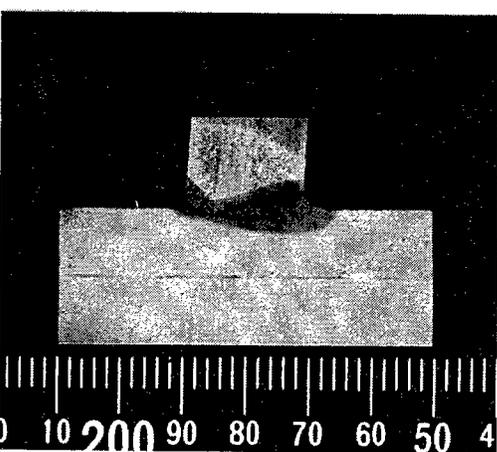
図 5-6 φ19 偏肉大の断面マクロ

No.19 φ19 偏肉大 横向き 110°

No.20 φ19 偏肉大 横向き 140°

No.21 φ19 偏肉大 上向き 110°

No.22 φ19 偏肉大 上向き 140°

No.23 φ19 偏肉大 補修なし 110°

No.24 φ19 偏肉大 補修なし 140°

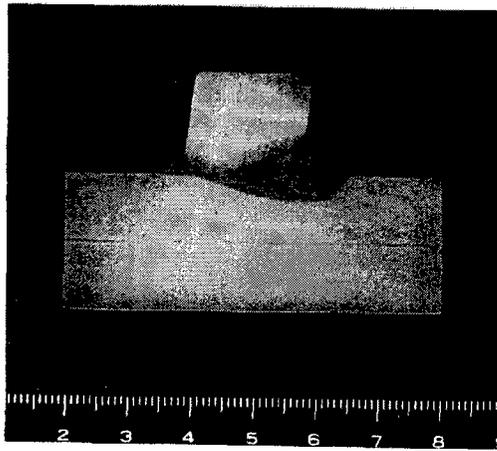
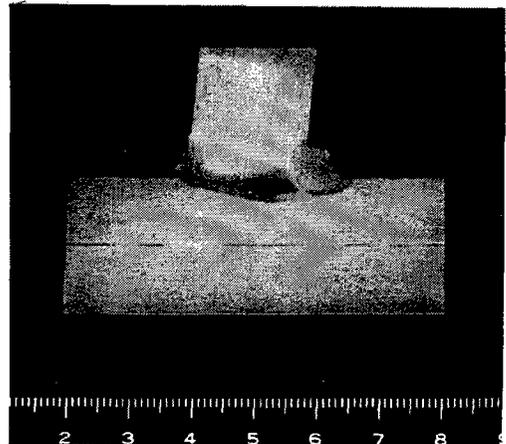
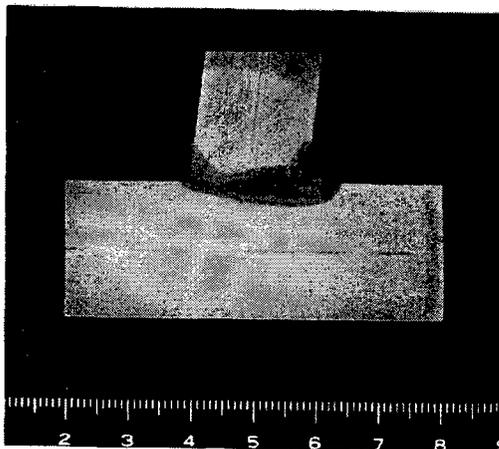
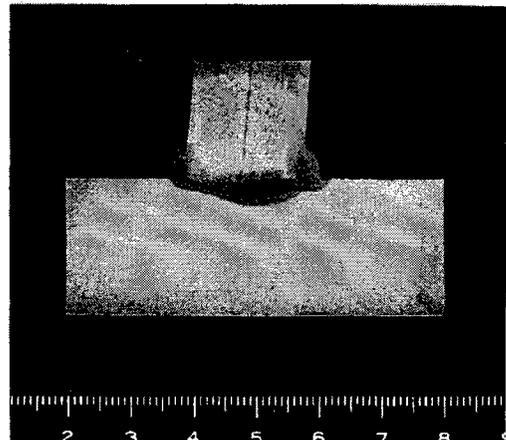
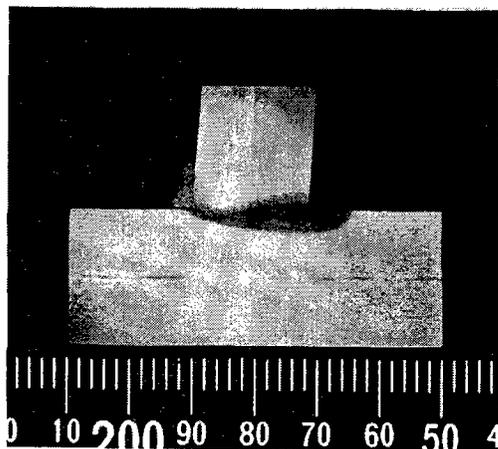
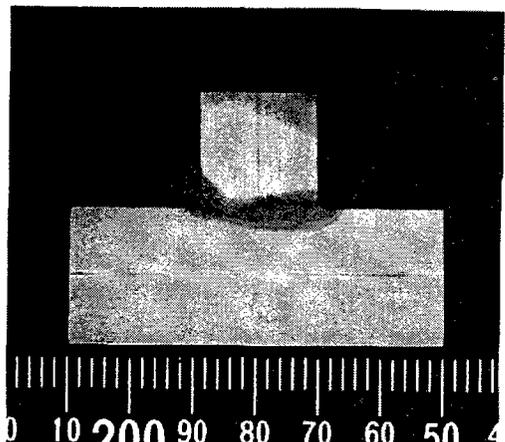
図 5-7 $\phi 19$ 偏肉中の断面マクロ

No.25 $\phi 19$ 偏肉中 横向き 90°

No.26 $\phi 19$ 偏肉中 横向き 100°

No.27 $\phi 19$ 偏肉中 上向き 100°

No.28 $\phi 19$ 偏肉中 上向き 90°

No.29 $\phi 19$ 偏肉中 補修なし 90°

No.30 $\phi 19$ 偏肉中 補修なし 100°

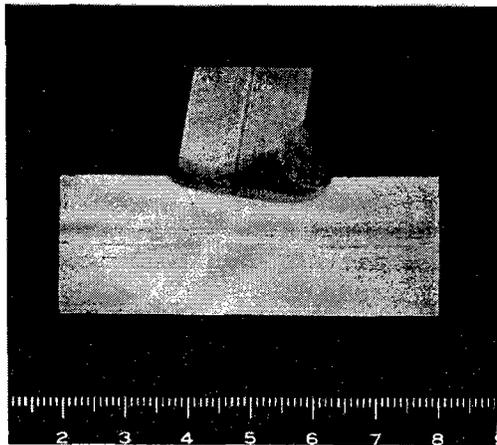
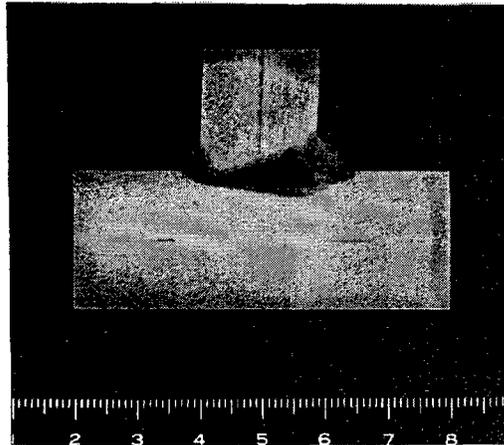
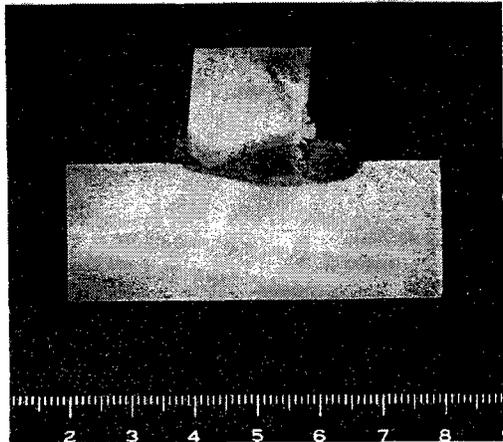
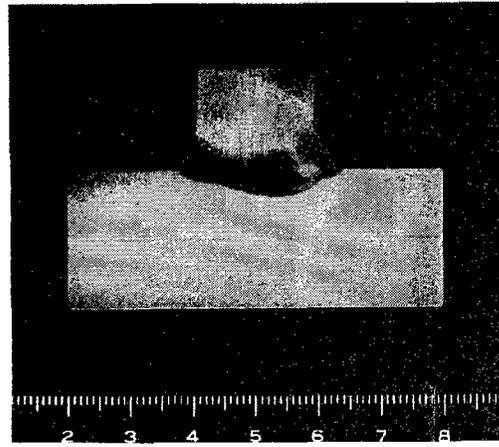
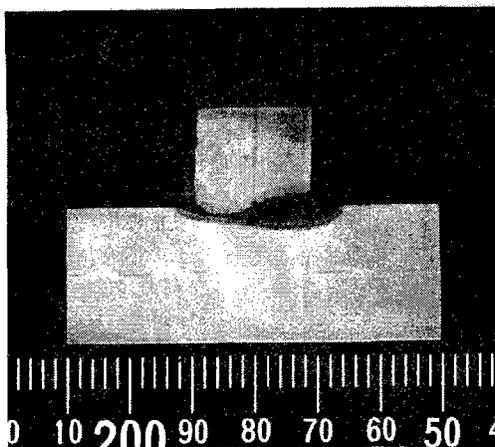
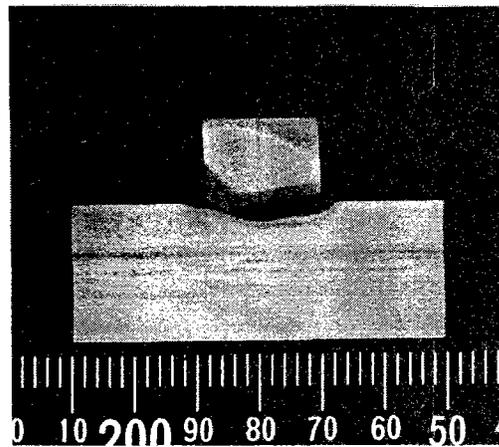
図 5-8 φ19 偏肉小の断面マクロ

No.31 φ19 偏肉小 横向き 30°

No.32 φ19 偏肉小 横向き 60°

No.33 φ19 偏肉小 上向き 30°

No.34 φ19 偏肉小 上向き 60°

No.35 φ19 偏肉小 補修なし 40°

No.36 φ19 偏肉小 補修なし 60°

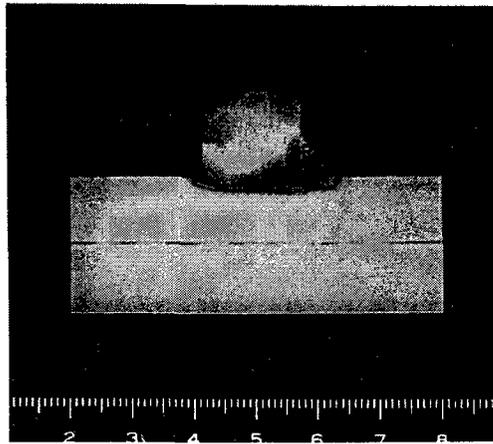
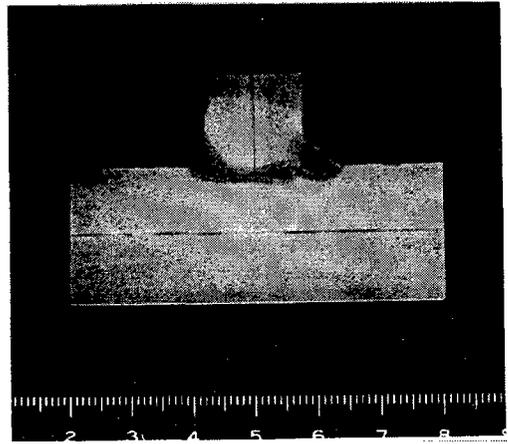
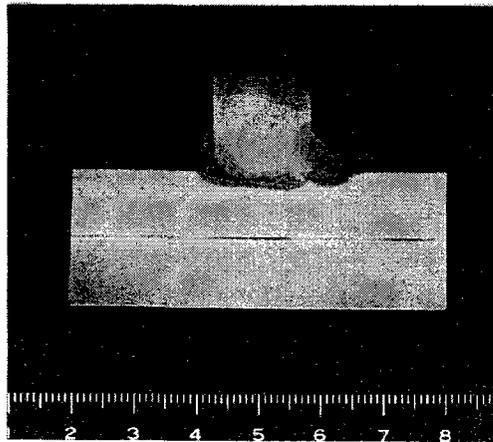
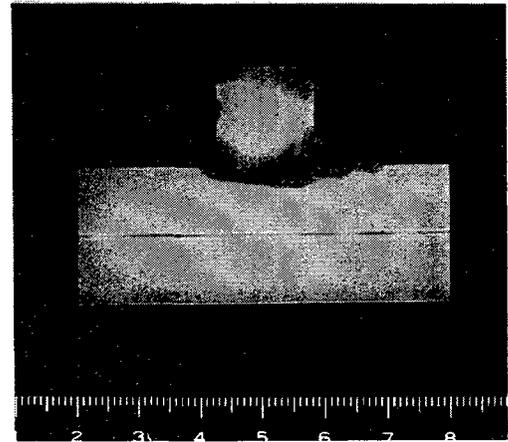
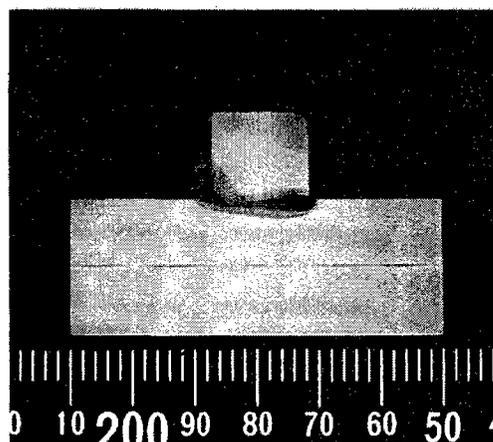
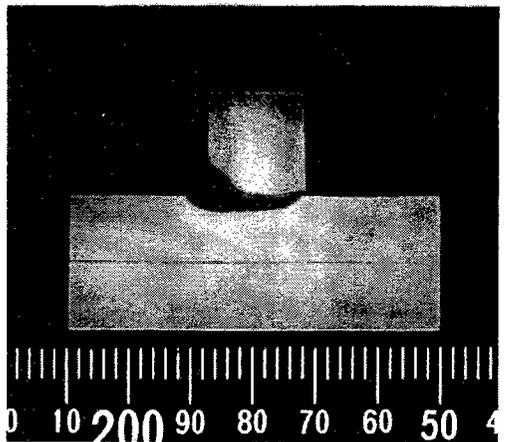
図 5-9 φ16 偏肉大の断面マクロ

No.37 φ16 偏肉大 横向き 100°

No.38 φ16 偏肉大 横向き 130°

No.39 φ16 偏肉大 上向き 100°

No.40 φ16 偏肉大 上向き 120°

No.41 φ16 偏肉大 補修なし 100°

No.42 φ16 偏肉大 補修なし 110°

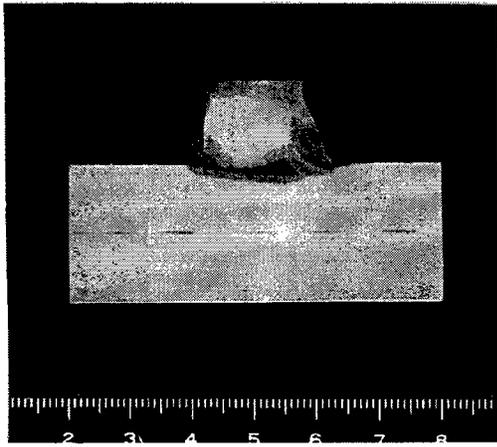
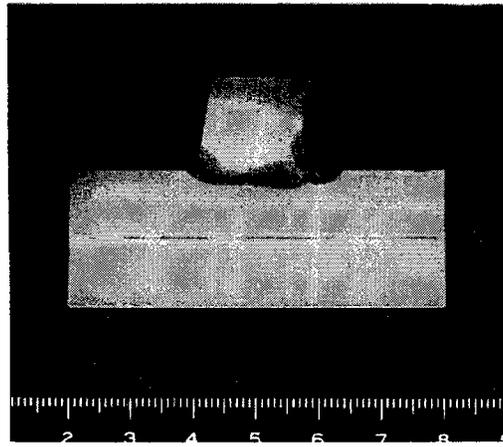
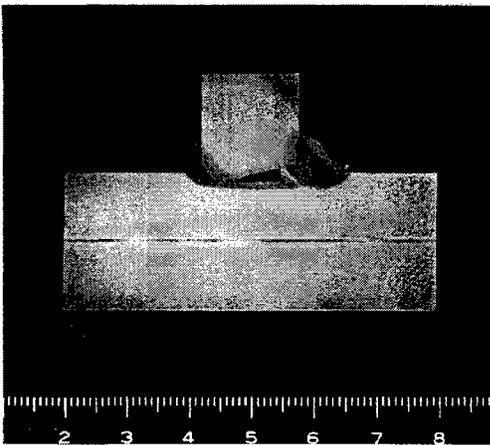
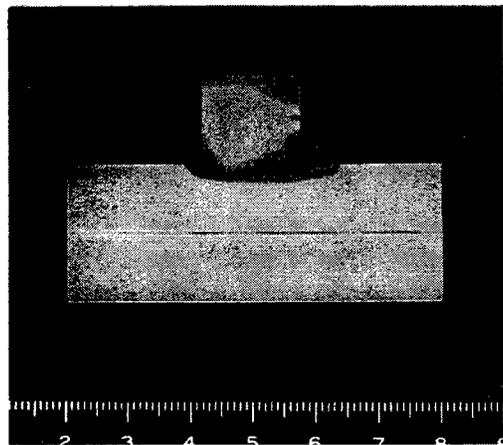
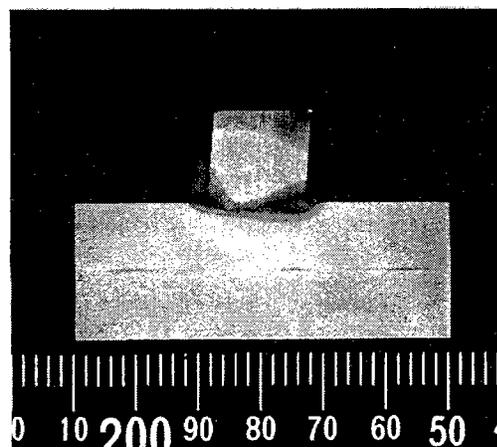
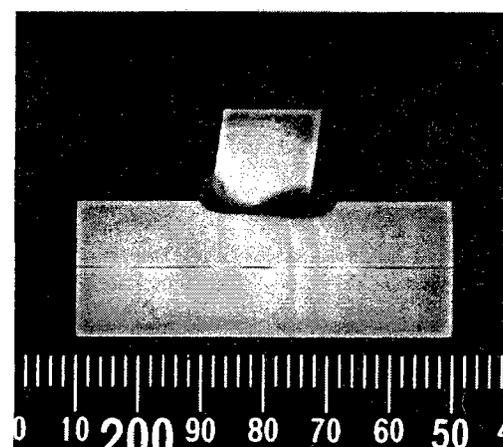
図 5-10 $\phi 16$ 偏肉中の断面マクロ

No.43 $\phi 16$ 偏肉中 横向き 80°

No.44 $\phi 16$ 偏肉中 横向き 90°

No.45 $\phi 16$ 偏肉中 上向き 80°

No.46 $\phi 16$ 偏肉中 上向き 90°

No.47 $\phi 16$ 偏肉中 補修なし 80°

No.48 $\phi 16$ 偏肉中 補修なし 90°

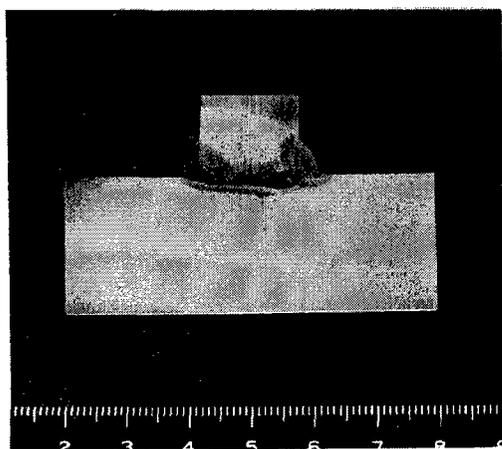
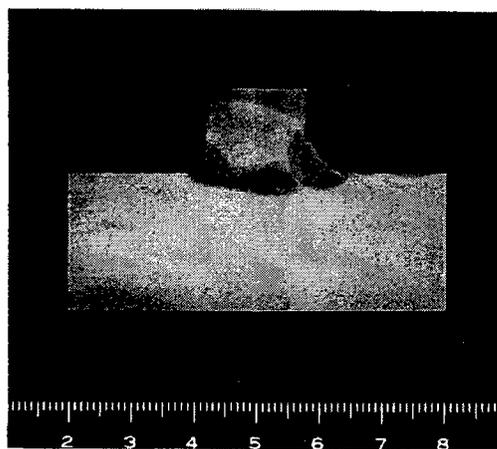
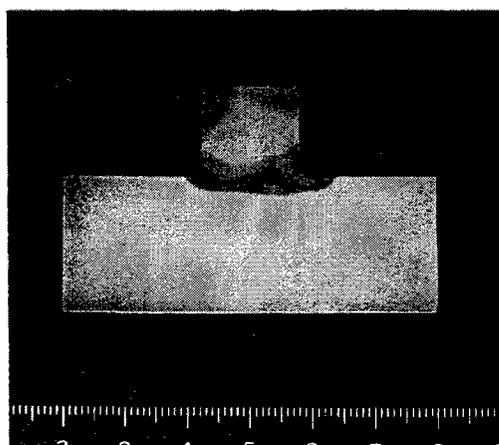
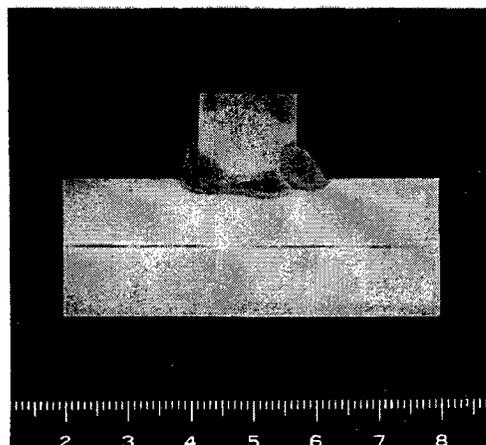
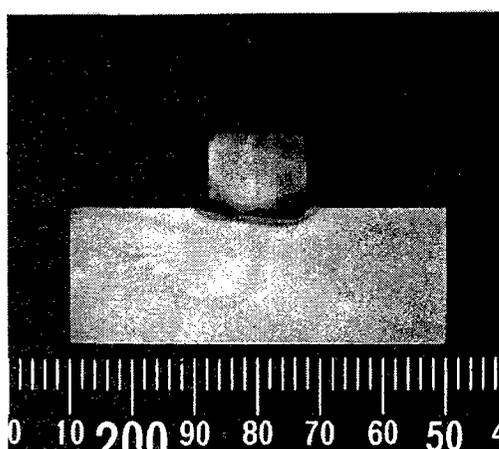
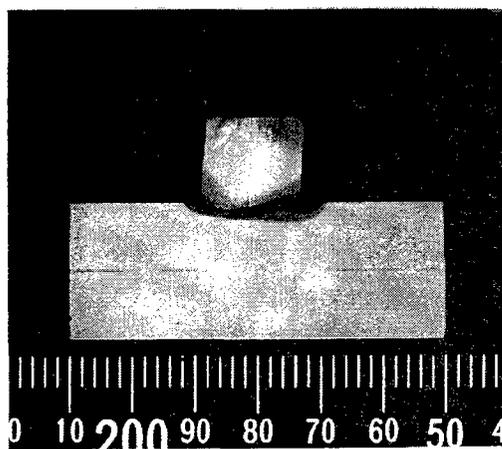
図 5-11 φ16 偏肉小の断面マクロ

No.49 φ16 偏肉小 横向き 20°

No.50 φ16 偏肉小 横向き 30°

No.51 φ16 偏肉小 上向き 20°

No.52 φ16 偏肉小 上向き 30°

No.53 φ16 偏肉小 補修なし 20°

No.54 φ16 偏肉小 補修なし 30°

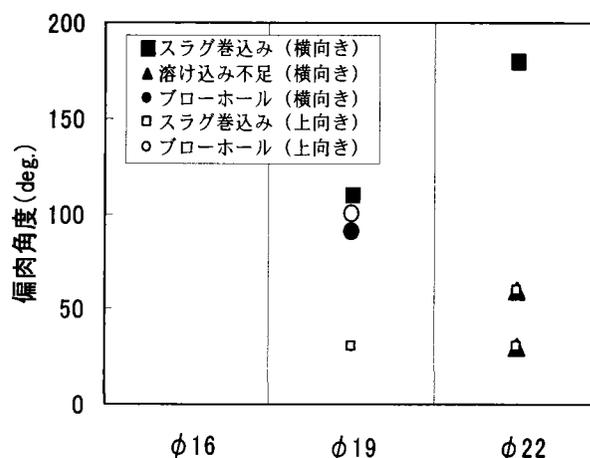
図 5-14 溶接補修による欠陥の発生状況

溶接補修を行ったスタッドの断面マクロの観察により、溶接による欠陥の発生状況と補修効果について検討した。対象とした試験体のうち数体において、スラグ巻き込み、ブローホールが観察された。図 5-12 にスラグ巻き込みの例を示す。また、スタッド溶接時に深いアンダーカットが存在するものについては、溶接補修によってもそれを再溶融できず、空隙が内部に残されたものがあった(図 5-13)。これらの欠陥の発生状況を、偏肉角度およびスタッド径で整理した結果を図 5-14 に示す。

上向き溶接補修について、 $\phi 16$ については、横向き同様有害と思われる欠陥は観察されなかった。 $\phi 19$ では偏肉角度が小さいものにスラグ巻き込み、大きいものにブローホールが観察された。 $\phi 22$ については、偏肉角度が小さいものにスラグ巻き込みが観察された。上向き溶接補修による溶接欠陥の種類は、スラグ巻き込みが多く観察された。これは溶接条件（電流，電圧）が低く冷却速度が速いため、スラグがビード表面に出てくる前に、溶着金属内に取り残されたものと考えられる。

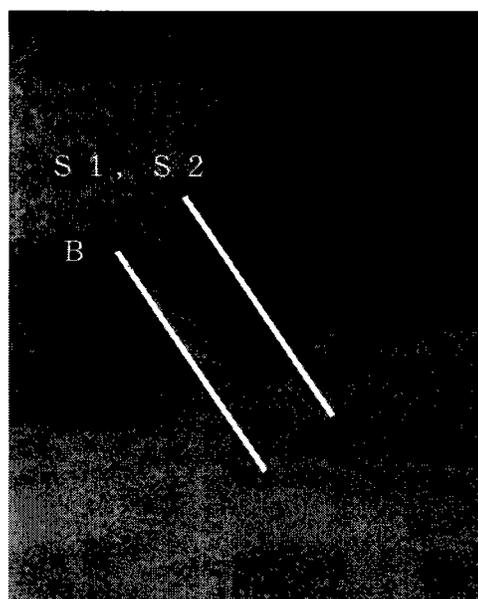
S 1 :	補修溶接ビード表面下1mm
S 2 :	補修溶接ビード表面下2mm
B :	溶接補修ビード下

図 5-16 硬さ計測位置（補修溶接あり）

余盛りが包囲していない箇所の溶接補修を行った場合の材料硬化を確認するために、溶接補修したスタッドのビッカース硬さ試験を行った。図 5-16 に示すように、硬さ試験の計測位置は、補修溶接による材料硬化を確認するため補修溶接部とし、補修溶接ビード表面近傍および補修溶接ビード下にて計測した。補修溶接ビード表面付近は、表面から 1mm を基本として計測したが、ビード形状の凹凸が大きく 1mm 下で計測できない場合は、表面から 2mm の位置とした。計測ピッチは、補修溶接を行っていない場合と同じく、HAZ 部については 0.5mm、その他は 1.0mm とした。

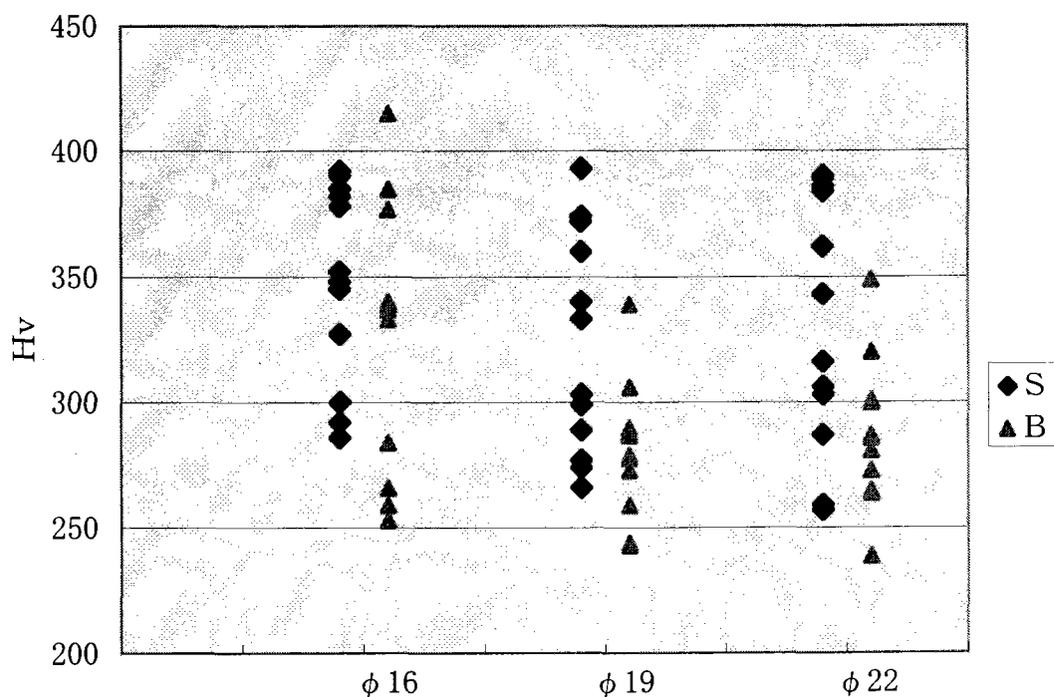
図5-17 硬さ試験結果 (溶接補修あり)

表 5-2,3 に硬さ試験結果を示し，図 5-17 にスタッド径毎の最高硬さを示す。溶接補修ビード下においては，ほとんどが母材側の HAZ 部で最高硬さが発生しているが，3 体は溶着金属である DEPO において発生している。スタッド軸部直下の最高硬さは全て HAZ で発生している。スタッド径毎の最高硬さは同程度であり，スタッド径による最高硬さへの影響はみられない。補修溶接部では最高硬さが 300Hv 以下のものがあり，溶接補修を行っていない場合に比べると低めの傾向である。一般に熱履歴を加えると最高硬さが低くなるといわれており，合致する結果である。

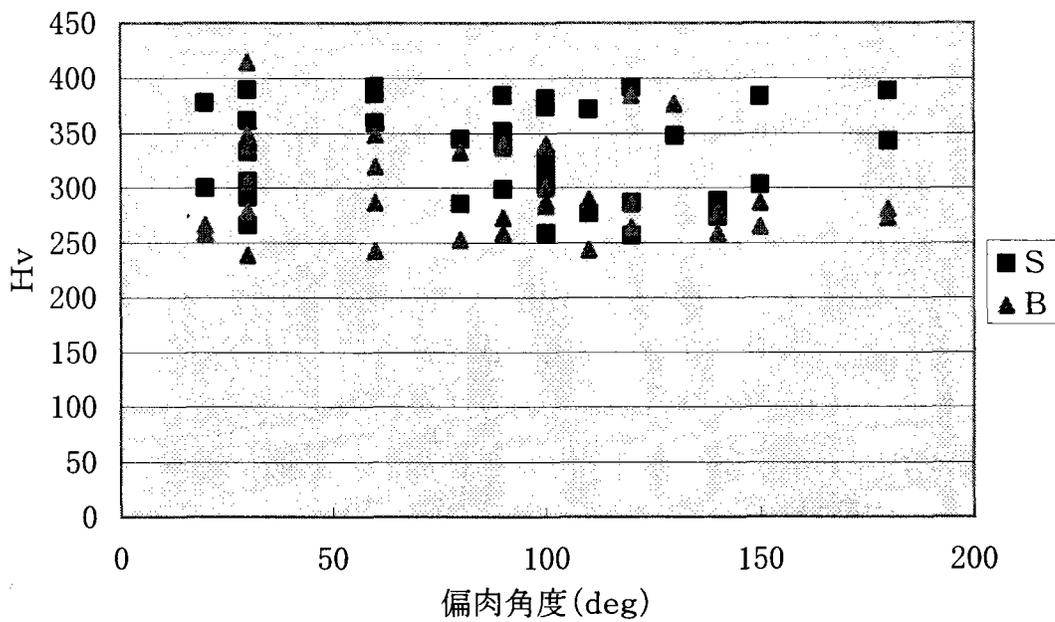
図 5-18 偏肉角度と最高硬さ (溶接補修あり)

図 5-18 は偏肉角度と最高硬さの関係を表したものである。偏肉角度の大きさにより溶接補修による溶接量が変わるが、偏肉角度と最高硬さには明確な相関はれない。従って、スタッド溶接を行うことにより 400Hv に達する著しい材料硬化は生じるが、溶接補修による溶接量の大小が、材料硬化に影響を与えるものではないといえる。

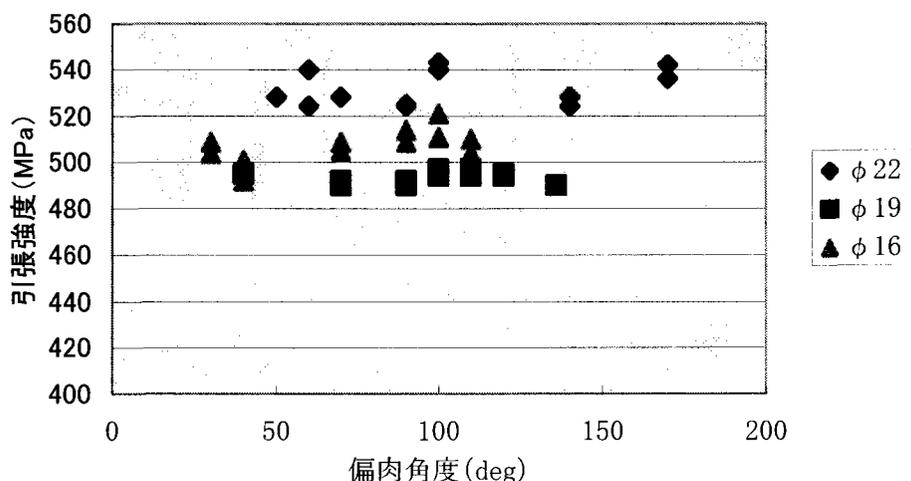
図 5-19 引張試験結果 (溶接補修あり)

図 5-19 および表 5-4 に引張試験結果を示すが, すべての引張試験結果において, 引張強度の規格値 400~550MPa の範囲内であり, スタッドに要求される引張強度を満足している。

引張強度はスタッド径φ22のほうが細い径に比べて高い傾向である。これは, スタッド本体の材料特性の差によるものと考えられる。

引張強度は, 溶接補修を行わない場合と比べてその違いはみられず, また溶接姿勢による違いもみられない。ほとんどの試験体が軸部で破断していることと, 引張強度は軸部の溶着面積分が溶着しているためと考えられ, 余盛り部分は引張強度には影響していないものと考えられる。

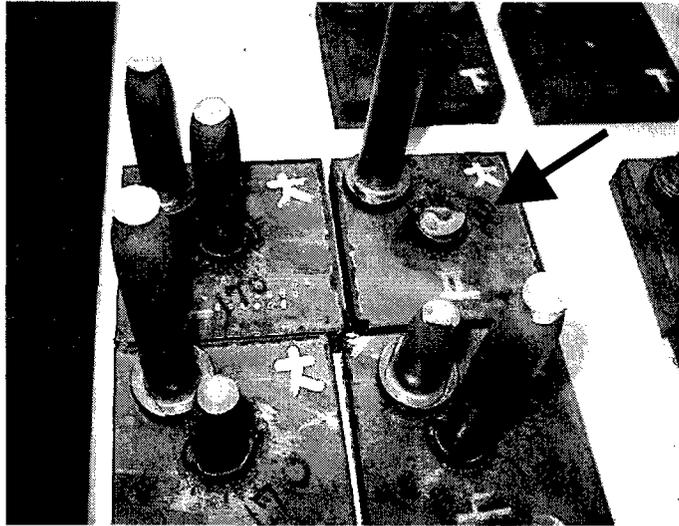
图 5-20 根元破断状况
($\phi 22$ 偏肉角度 140°)

図 5-20,21 に示すように, φ22 で偏肉角度が 140° の試験体 1 体において, スタッドの根元で破断したが, その破面観察により未溶着部が確認され, 溶着していたとみられる面積はスタッド軸部の 90%であった。偏肉角度が大きい場合, 溶着部に未溶着部分が出来やすいと考えられる。ただし, 溶着面積の減少に伴う引張強度の低下はみられない。

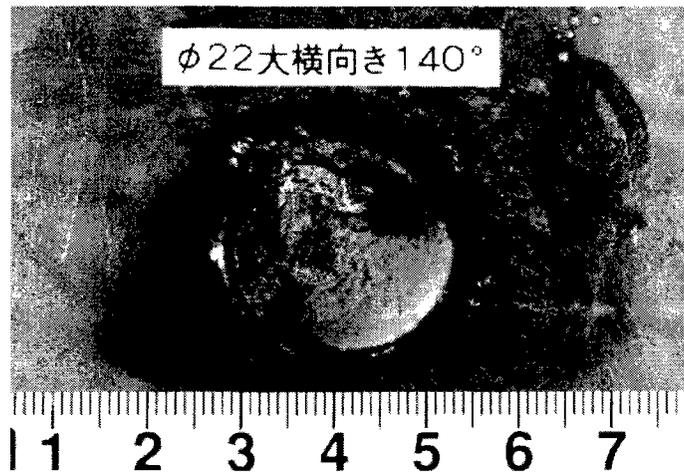
图 5-21 根元破断状况 (扩大写真)
