(2) .「アメリカの落橋事故を他山の石として」

早稲田大学創造理工学部社会環境工学科
教授 依田 照彦

アメリカの落橋事故を他山の石として

2007年11月29日 鋼橋技術研究会

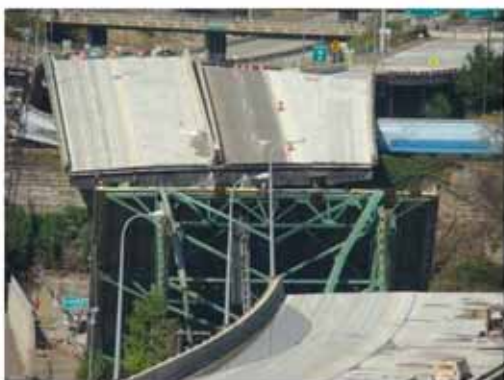
崩落した橋梁I-35W (2007.8.11)

これはそのまま私が撮った写真でございます。こんな形でスパッと切れている。特徴は、このコンクリートを切っている、エキスパンションジョイントです。本当のエキスパンションは両端にあるのですが、コンクリートを切って、エキスパンションが全部で7箇所あります。ですからコンクリートの影響が大きい。こういうところで切れていると。これは特徴的なところだと思います。当時はこういう設計がされておりました。たとえば先

ほど申し上げました、ひっくり返ったところでも、こういうところは全部健全なのです。だからこういうのがヒントになります。計算では、たとえばこの支点上の柱に大きな圧縮力がかかって、座屈するというモードが出たら、一応それは外しています。実際には座屈していませんから。

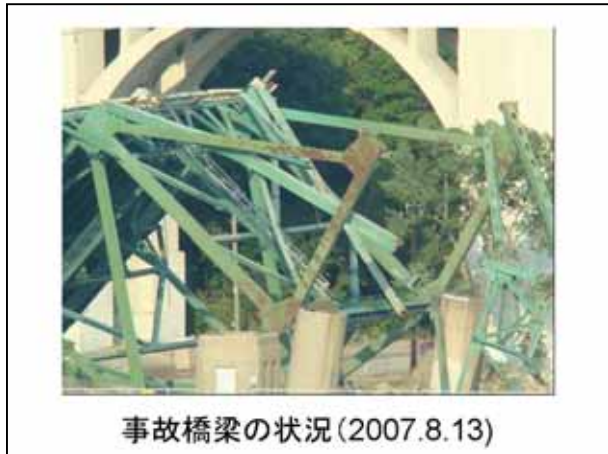
そんなことを考えながら、もっといっぱいあるんですが、見てみますと、こちらの方、中央径間の方は切れていますけれども、この辺は倒れたショックは相当大きかったと思いますけれども、それでも何の影響も起きてないということでもあります。

これがその後、9月1日の時点での写真です。これを見ますと、この辺の様子がより鮮明に出ているので、よりよくわかるのではないかと思います。

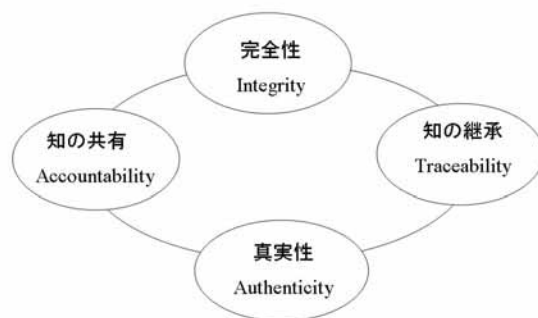
予防保全システムの構築

最後のまとめに近づいてきました。問題としては点検診断の強化充実が絶対に必要だと思います。ただ定期的に見ていますから、間の時に何か起きたら対応できないことがあります。予防保全のシステムを作らないといけないと思います。個人的には、補修補強の時にリダンダンシー、ダクティリティを考えて、補修補強をしていただけたらいい。これは可能だと思います。ただ単にあて板をするだけでなく、その当てる効果によって、リダンダンシー、ダクティリティが増えるとよいと思います。それは米国の本の中にも書かれていますが、溶接で補修補強するときには注意が必要であります。要するに、その溶接部が逆に弱点になるかもしれないということもありますので、場所と構造によっては、この辺を考えながら対処する必要があります。これは個人的な思いですが、耐荷力曲線を作るとか、新しい構造形式の耐荷力を調べることでか以前は多かったです。これからは今ある橋梁の耐荷力を考える必要があります。橋梁は千差万別ですから、大変難しい時代になってくるかなというふうに思っています。

個人的な思いとしては、これまでような座屈、耐荷力に限れば、知の共有という、アカウントビリティ、この訳でいいかわかりませんが、これまでの知識を共有することが大事だと思います。共有したらそれを継承する。トレーサビリティという、これから先の話だけでなく、過去にも戻れる概念。この2つが絶対に必要であると思います。その中に、盛り込まれるべきものはちゃんとした完全なもの、そ
