**第2編 上フランジ継手部RC床版内に残存した
遅れ破壊ボルト取替え施工法の施工試験**

目 次

維持管理部会では2006年10月から「片面施工ディテールに関する調査・研究」をメインテーマとし研究活動をしてきた。鋼製橋脚基部の中埋めコンクリート部や鋼桁上フランジRC床版中に埋設した添接部での損傷した摩擦接合用高力六角ボルトF11Tは、遅れ破壊の心配のないF10T（JIS B 1186）に交換取替え補修工事にあたって、ボルト前後に締め込み補修空間を必要とするため、大規模にコンクリートをはつり込む必要があった。しかし、「鋼製橋脚柱内の中詰めコンクリート掘削」や「RC床版上の掘削のため、走行帯の長期交通規制」を余儀なくされるため、その有効な取替え方法が少なく補修予算も莫大となり、かつ交通止め等による社会的な経済的損失も大きいことから、現実には取替え困難箇所と判断され、取り替え工事が見送られ交換されず経過観測のみに終わっている箇所が多い実態がある。

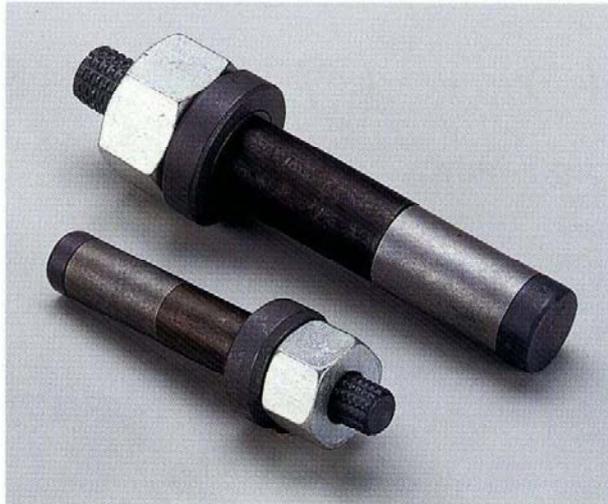
写真-1 ワンサイド高力ボルト

MUTF 20・MUTF 24・MUTF 27が
シリーズ化されているが、今回提案の取替え
工法では、残存ナット孔径に本ボルトを貫通
させるため、コアピン最大外径 20.9mm の
MUTF 20を使用する。

このため、本部会では交通規制や大規模な施工を伴わず、現在まで有効な取り替え工法が少ない「既設橋RC床版内にある遅れ破壊後の高力ボルトを片面施工で取替えられる工法」に着目し研究してきた。既設橋のRC床版中にある「摩擦接合用高力座金」と「摩擦接合用六角ナット」は残存させ、締め込み片面から遅れ破壊した損傷ボルトのみを撤去し、同位置の片面ボルト孔からコンクリート掘削して裏側の締め込み空間を形成し、材片の片側や部材外側からのみの作業で締め込み可能なトルクコントロール型片面施工用高力ボルト「ワンサイド高力ボルト」（写真-1・写真-2、図-1）を差し込み、再締め付けを行う工法を考え施工試験により作業性を確かめた。また、本施工法により一端失った摩擦力が再び回復できるかをすべり試験により確認し、恒久補強対策までの一次的な応急補修策とし適用可能との試験結果を得たのでここに報告する。

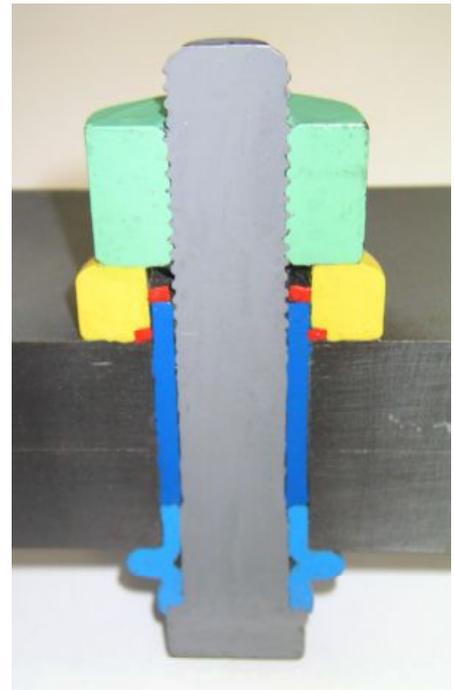
写真-2 ワンサイド高力ボルト
締結後カット断面

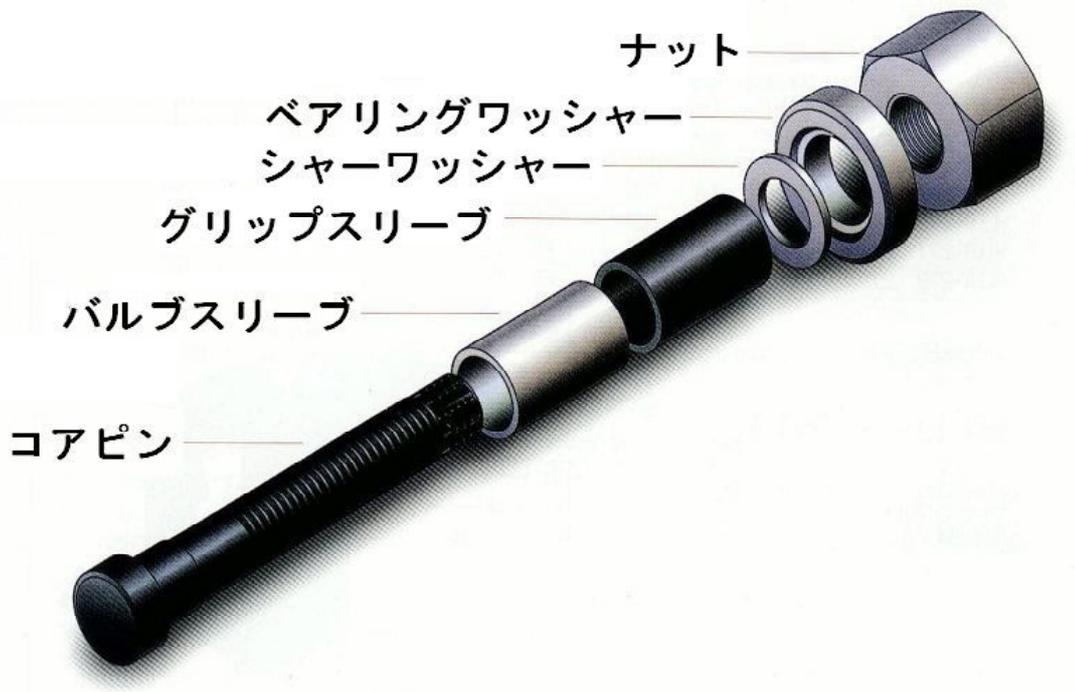
図-1 ワンサイド高力ボルトの部品構成図（6部品構成）

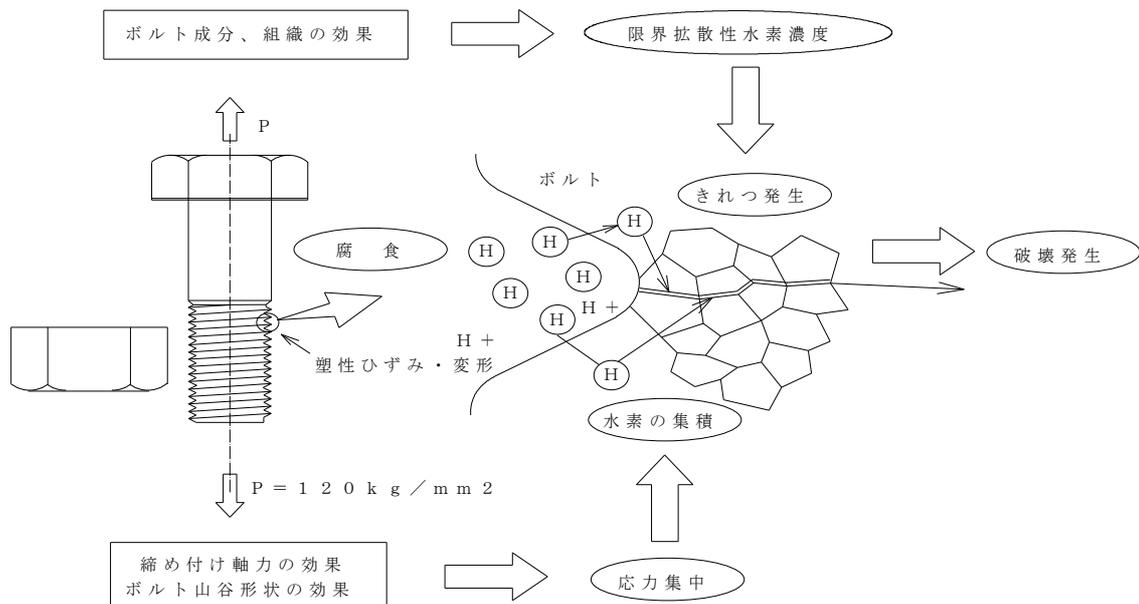
遅れ破壊（Delayed Fracture）とは、高強度鋼の高力ボルト（F 13 T、F 11 T）に一定の静的に引張力 P が作用した状態である時間経過した後、外見上ほとんど変化することなしに（巨視的塑性変形をとまわず）、突然脆性的に破壊する現象をいう。見かけ上突然破断したように見えるが、実際の現象は、構造工学上ほとんど問題にはならない程度の微細な切欠き、マイクロクラック、腐食によるピットなどの応力集中部がクラックの発生点となり、時間と共に徐々に進行して最終的に急速に破壊する現象である。破断面は亀裂が徐々に進行した起点部と、起点部から扇状に急速に広がった脆性破面が明確に区分できる。図-2 に遅れ破壊過程の概略イメージ図を示す。

- a、使用環境中の経年腐食反応によってボルト表面からボルト中に水素が侵入
- b、ボルト中に侵入した拡散性水素（使用環境中で鋼材中に侵入して自由に動き回る水素）がナット開始ねじ部の応力集中部に集積
- c、拡散性水素量が材料の許容できる水素量（限界拡散性水素濃度）を超えた時点できれつ発生
- d、きれつ成長がある段階に達した時点で破壊に至る（脆化現象・粒界われ）

ナット開始部である右図②④の位置が他の部位に比べて破壊が集中する場合が多い。

図-2 高力ボルト遅れ破壊過程の概略イメージ図

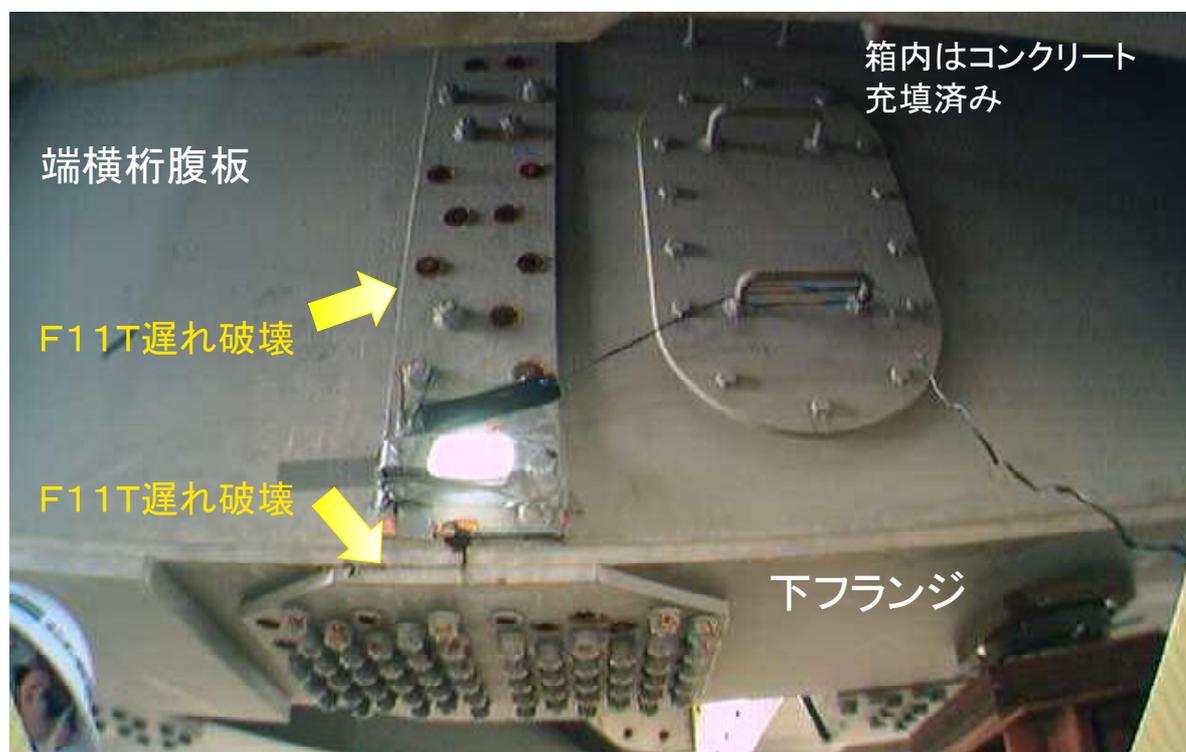
昭和 39 年から昭和 48 年にかけて製作提供されていた高力ボルト F 11 Tは、ウィットねじが使用されている場合が多い（鉄道橋はほとんど）。1968 年（昭和 48 年）にインチ表示であるウィットねじが JIS 規格で廃止されるまで、現在の M22 相当の高力ボルトは、インチ表示 W 7 / 8 インチ (22.22mm) で 7 分（ななぶ）と呼ばれ使用されていた。それ以降現在まで ISO のメートルねじ（国際標準機構）が日本工業規格（JIS 規格）に標準化されている。したがって、ウィットねじのボルトやナットにおける内外径とねじピッチは、現在の M22 高力ボルトのメートルねじのそれとは微妙に異なっている。このことは、この時期に施工した R C床版や中詰めコンクリート中に残されたインチねじピッチのナットをそのまま利用して、現在ボルトメーカーで製作されているメートルねじピッチのボルトでは補修できないことを示しており、インチサイズの高力ボルトを現在製作している国内メーカーもないことから問題をいっそう複雑にしている。写真－3は鉄道橋の密閉断面においてウィットねじタイプの高力ボルト F 11 Tが大量に遅れ破壊を起こした事例である。

写真－3 密閉箱断面における高力ボルト遅れ破壊事例

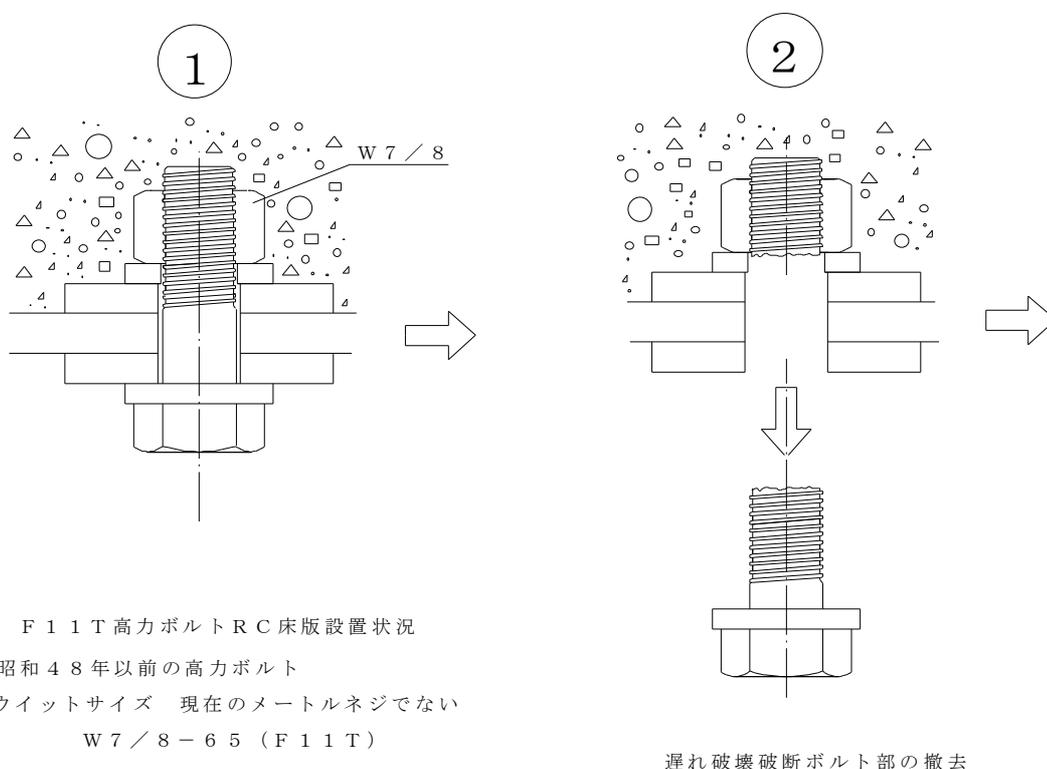
- ① 昭和 48 年以前のウイトサイズの高力ボルト W7/8 インチを想定した。
- ② 既設橋の R C床版中にある「摩擦接合用高力座金」と「摩擦接合用六角ナット」は残存させたまま、締め込み片面から遅れ破壊した損傷高力ボルトのみを片面ボルト孔から撤去する。

図-3 遅れ破壊ボルト取替え作業手順 (その 1)

ボルト取替え作業手順を図-3～図-6に示す。

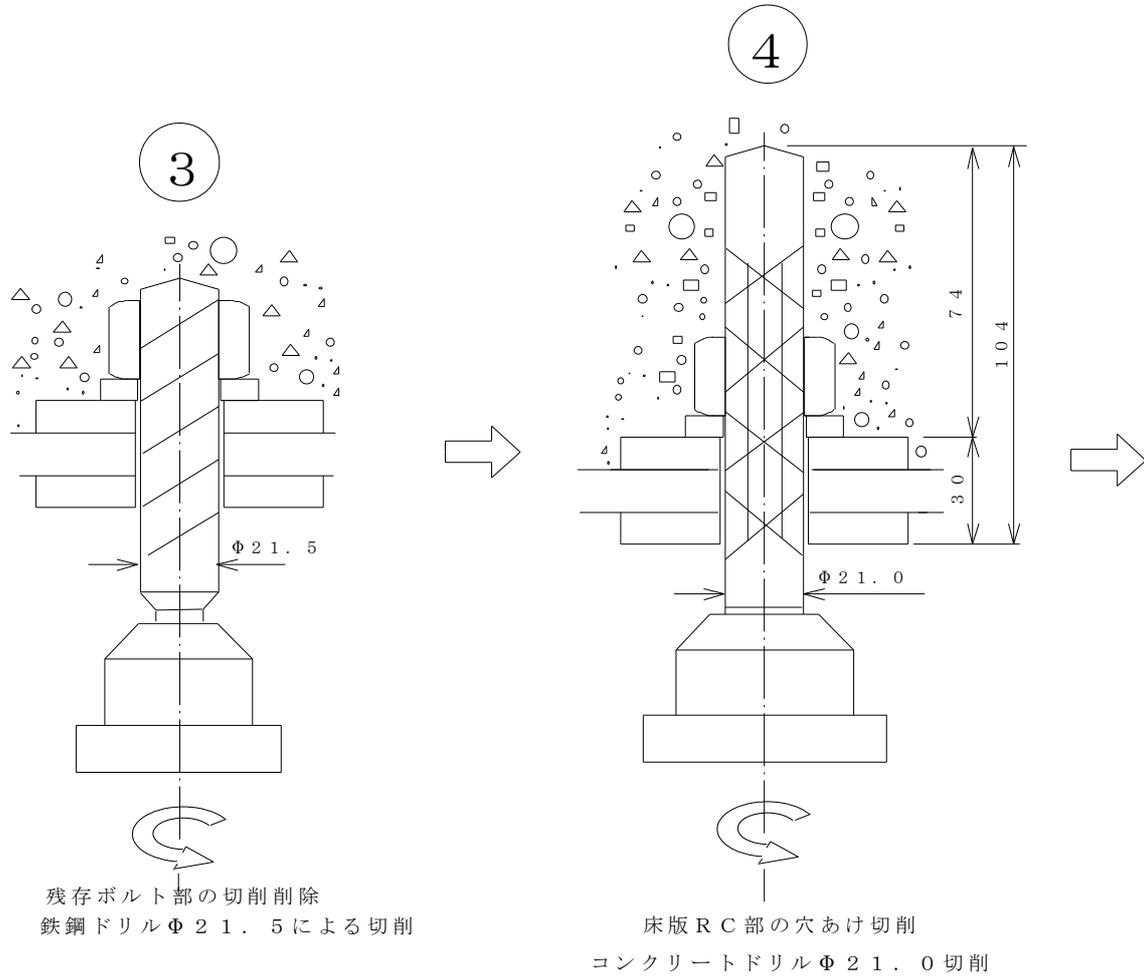
- ③ 同位置の残されたボルト残片を鉄鋼ドリル（ノス型ドリルφ 21.5mm）で撤去する。
- ④ コンクリート振動ドリル（φ 21.0mm）により裏側のRC床版をワンサイド高力ボルト（MUTF20（F8T相当））差し込み長さ分、掘削する。

図-4 遅れ破壊ボルト取替え作業手順（その2）

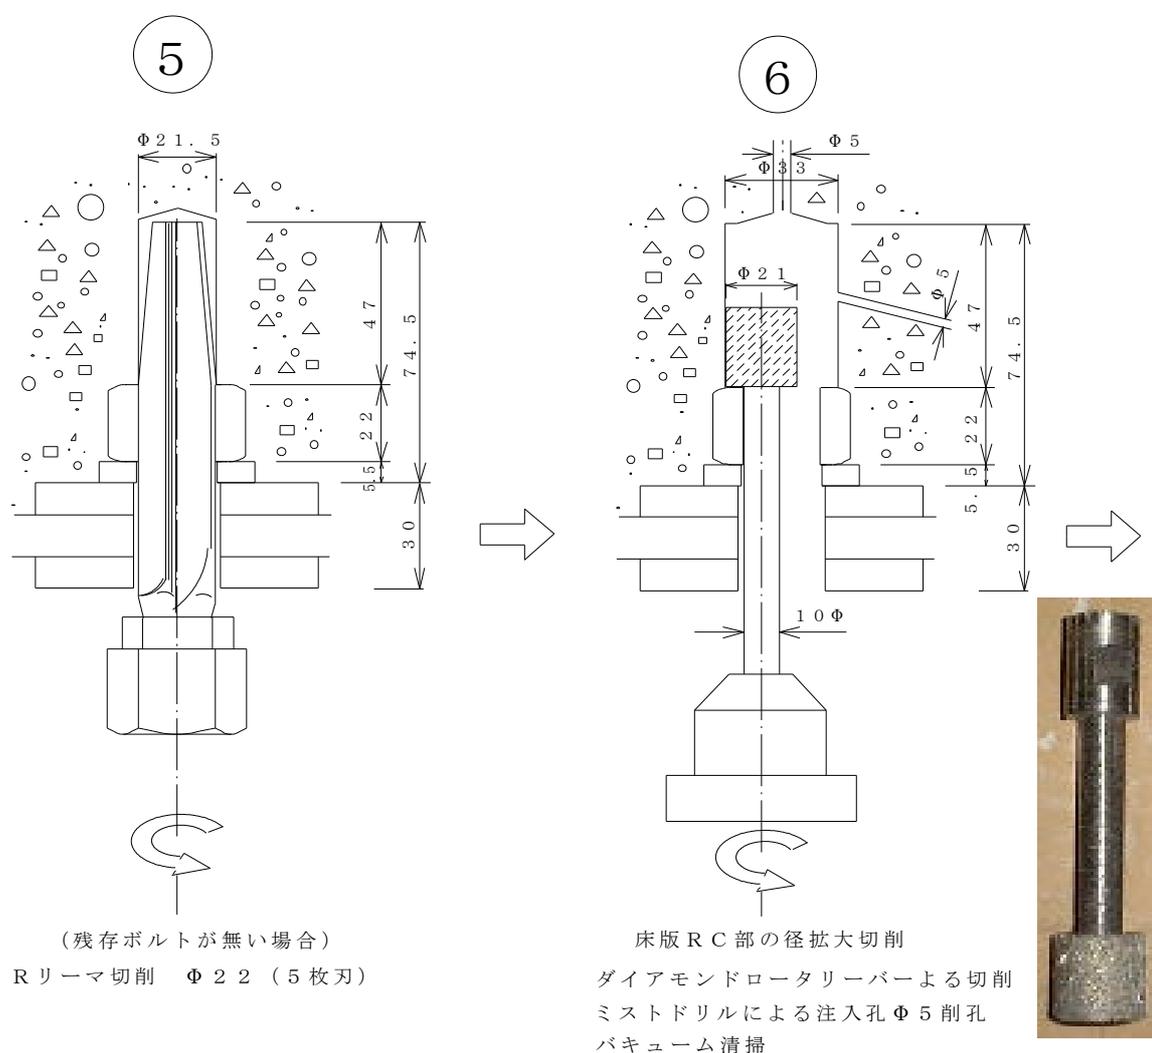
- ⑤ 残存ナットのねじ山をワンサイドボルト径(ϕ 20.9mm) が完全に通過できる径まで切削する。(今回の試験では本数が少量のため ϕ 22mm を目標に超硬ロータリバーにて切削したが、破壊ボルト本数が多量の場合は特注リーマーで対応する)
- ⑥ ワンサイド高力ボルトのボルト頭を形成するバルブスリーブ部の締め込み内径空間を必要とするため、工業用ダイヤモンドフレークを電着させた今回試験用に特別注文したロータリー砥石(シャフト径 10mm・ローター部径 21mm)により孔径を拡大研磨する。
(ボルト締め込み後にコンクリート空間充填の必要がある場合は、締め付け後に樹脂モルタル注入することになる。そのため、エア抜き孔をミストドリルで削孔しておく)

図-5 遅れ破壊ボルト取替え作業手順(その3)

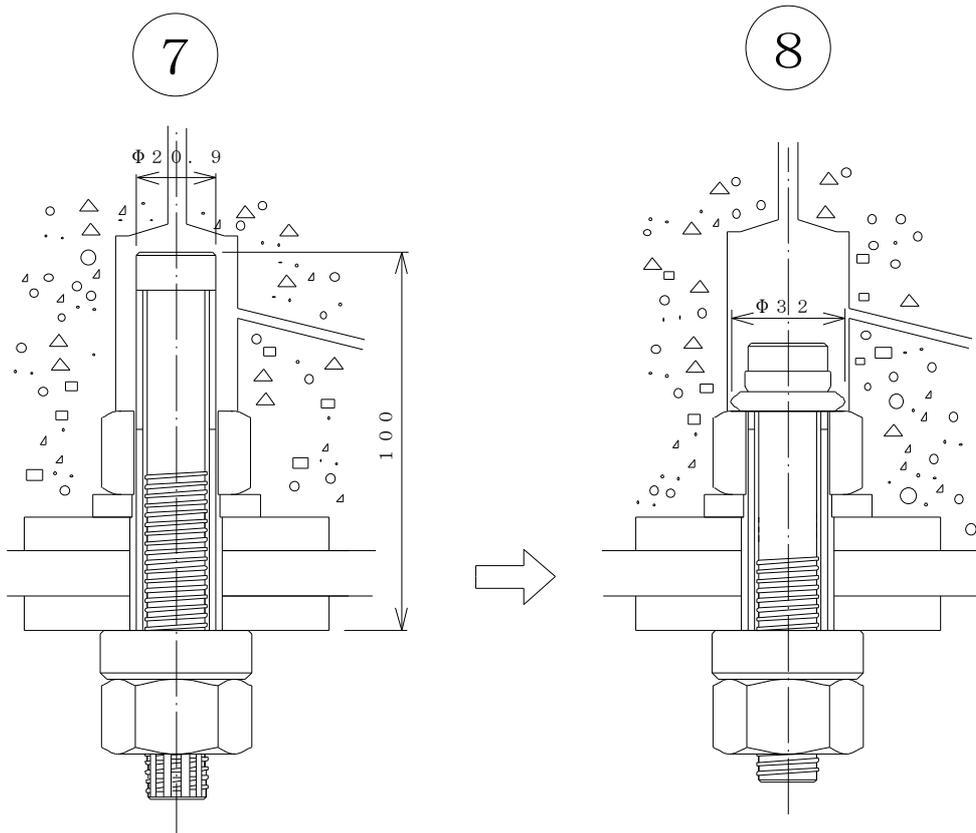
- ⑦ R C床版部の削孔と拡大研磨作業を完了後、コンクリート粉等の清掃を完了させ、ワンサイド高力ボルトを差し込む。
- ⑧ トルクシアボルト締め付け機と同機能を持った専用シャーレンチで「摩擦接合用高力座金」と「摩擦接合用六角ナット」を母材と添接板と共に一緒に再び締め込む。
(ボルト締め込み後にコンクリート空間充填の必要がある場合は、樹脂モルタル注入)

ワンサイド高力ボルトの挿入
MUT F 20 - 60 (F 8 T相当)

ワンサイド高力ボルトの締結
樹脂モルタル注入

図-6 遅れ破壊ボルト取替え作業手順 (その4)

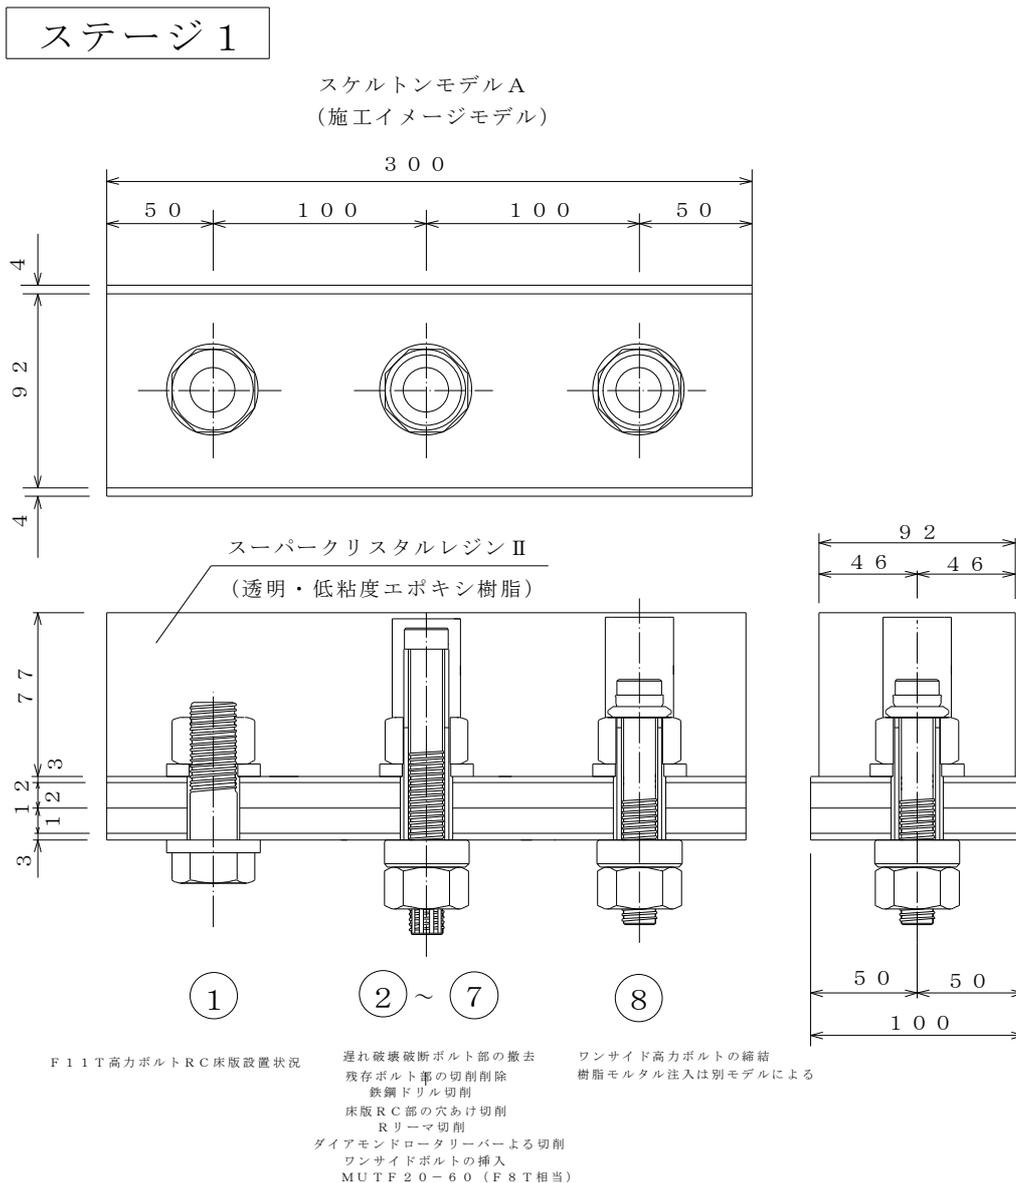
使用材料

- 2-PL 100×3×300 (アルミパネル)
- 2-枚 100×12×300 (木材)
- 3-HTB MUTF20-60 (F8T)
- 1-HTB M22×70 (F10T)
- スーパークリスタルレジンⅡ 1.4L 2セット
(透明・低粘度エポキシ樹脂2液タイプ：日進レジン製)

図-7 スケルトンモデル図-A (施工イメージモデル)

図-3～図-6に示したボルト取替え補修手順を概略的にみなさんに理解してもらうため、床版コンクリート部を通常は標本やアクセサリ等の製作に使用する透明・低粘度エポキシ樹脂（スーパークリスタルレジンⅡスーパークリアー）を使用してスケルトン化して、内部状況を直接目視確認できる施工確認モデルを作成する。

図-7、図-8にモデル図面を示し、写真-4～写真7にモデル施工完了写真を示す。

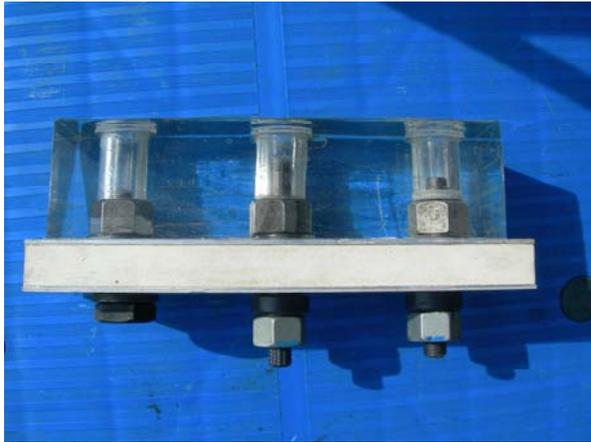
写真-4 スケルトンモデル (側面)

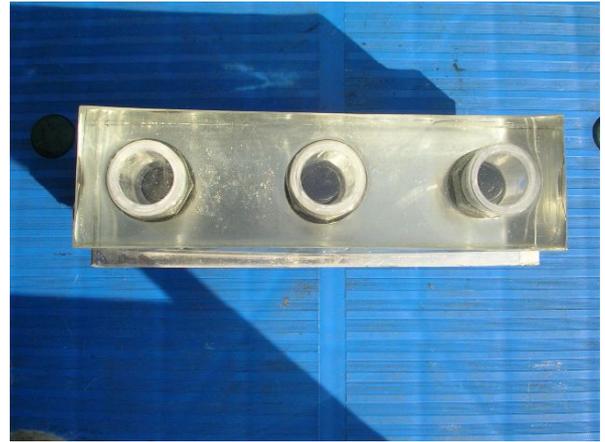
写真-5 スケルトンモデル (上面)

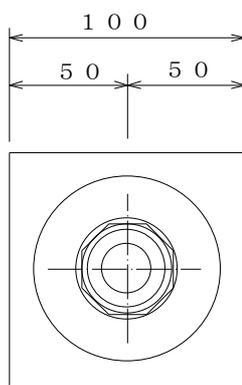
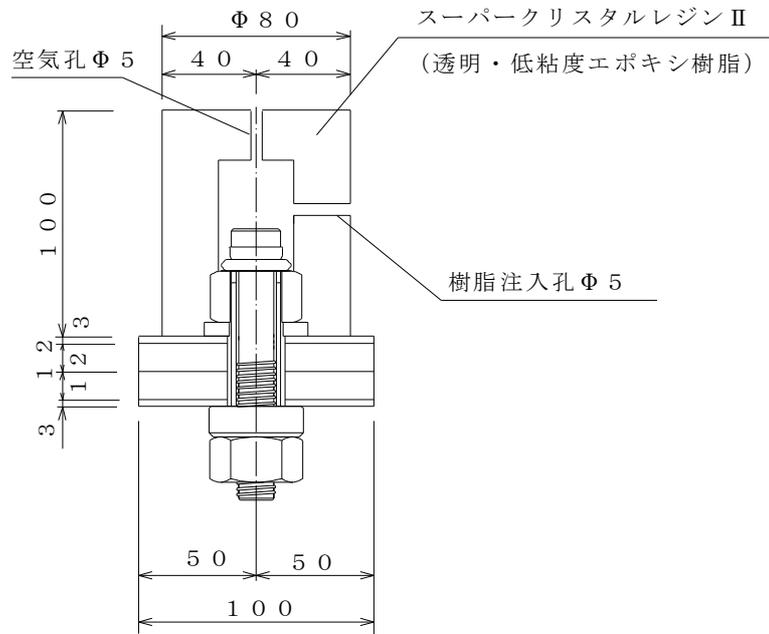
スケルトンモデルB
(樹脂注入確認モデル)

2-PL 100× 3×100 (アルミパネル)

2-枚 100×12×100 (木材)

1-HTB MUTF20-60 (F8T)

スーパークリスタルレジンⅡ 350mm l 2セット
(透明・低粘度エポキシ樹脂 2液タイプ:日進レジン製)

図-8 スケルトンモデル図-B (樹脂注入確認モデル)

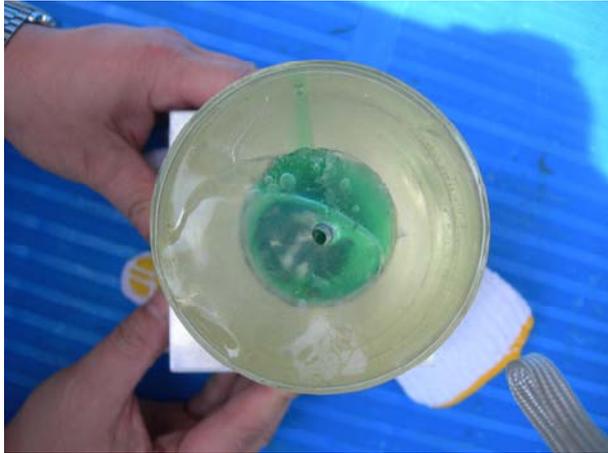
写真-6 スケルトンモデル (上面)

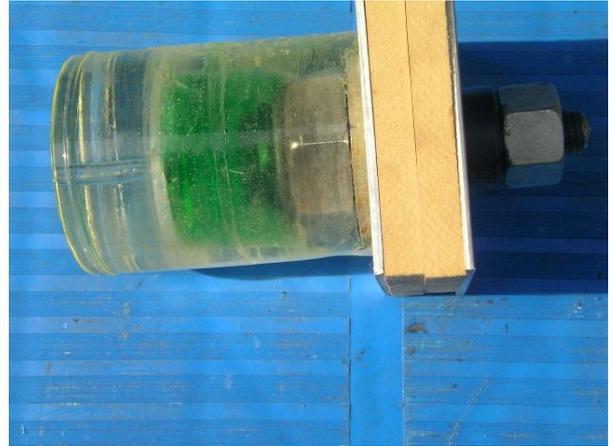
写真-7 スケルトンモデル (側面)

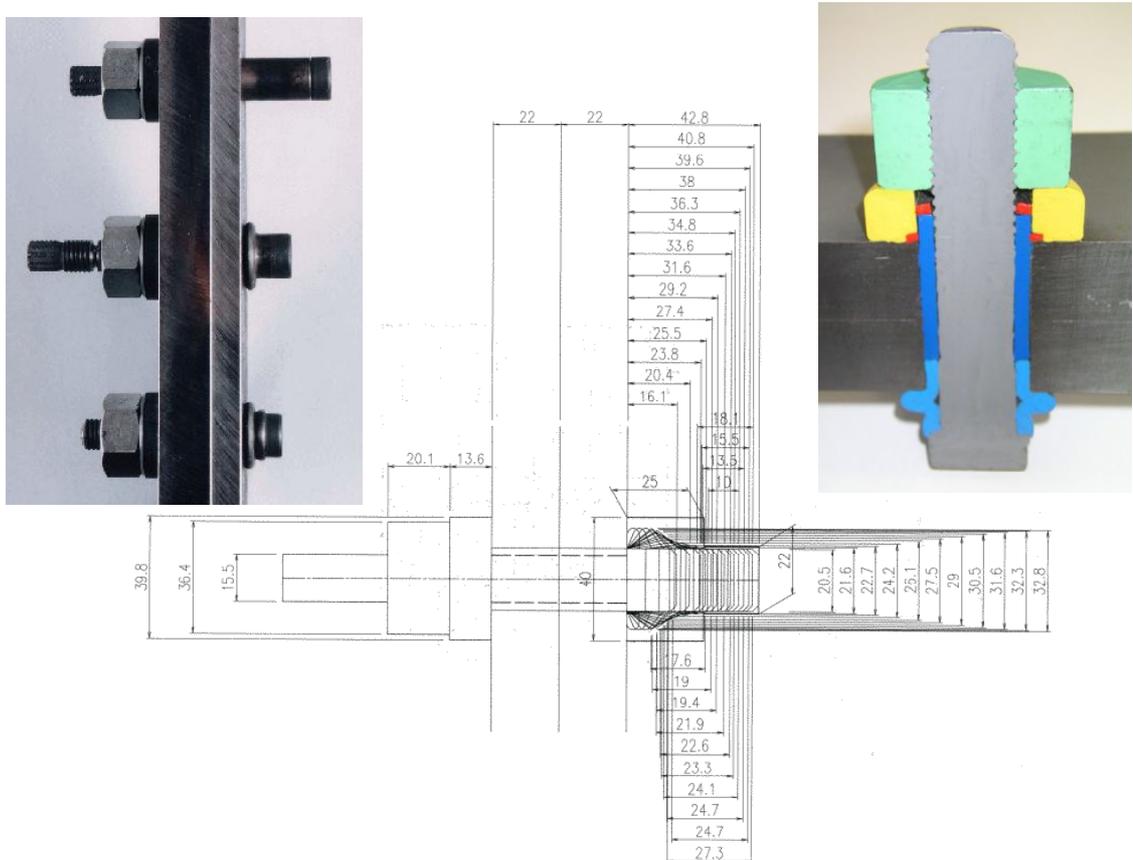
施工確認試験に先立ち、ワンサイド高力ボルトのボルト頭を形成するバルブスリーブの提灯座屈部が随時変形していく過程をノギス計測により確かめ、コンクリート空間成形量の妥当性を確認した。図-9にバルブスリーブ変形過程図を示す。

図-9 バルブスリーブ変形過程図

- 3) 2mmピッチでワンサイド高力ボルトのバルブスリーブの提灯座屈の変形過程を観察し、最大外径は $d_1 = 32.8\text{mm}$ となった。したがって、RC床版部の最適拡大削孔内径は、当初計画通り $d_2 = 33.0\text{mm}$ 以上を掘削研磨目標とする必要があることがわかった。

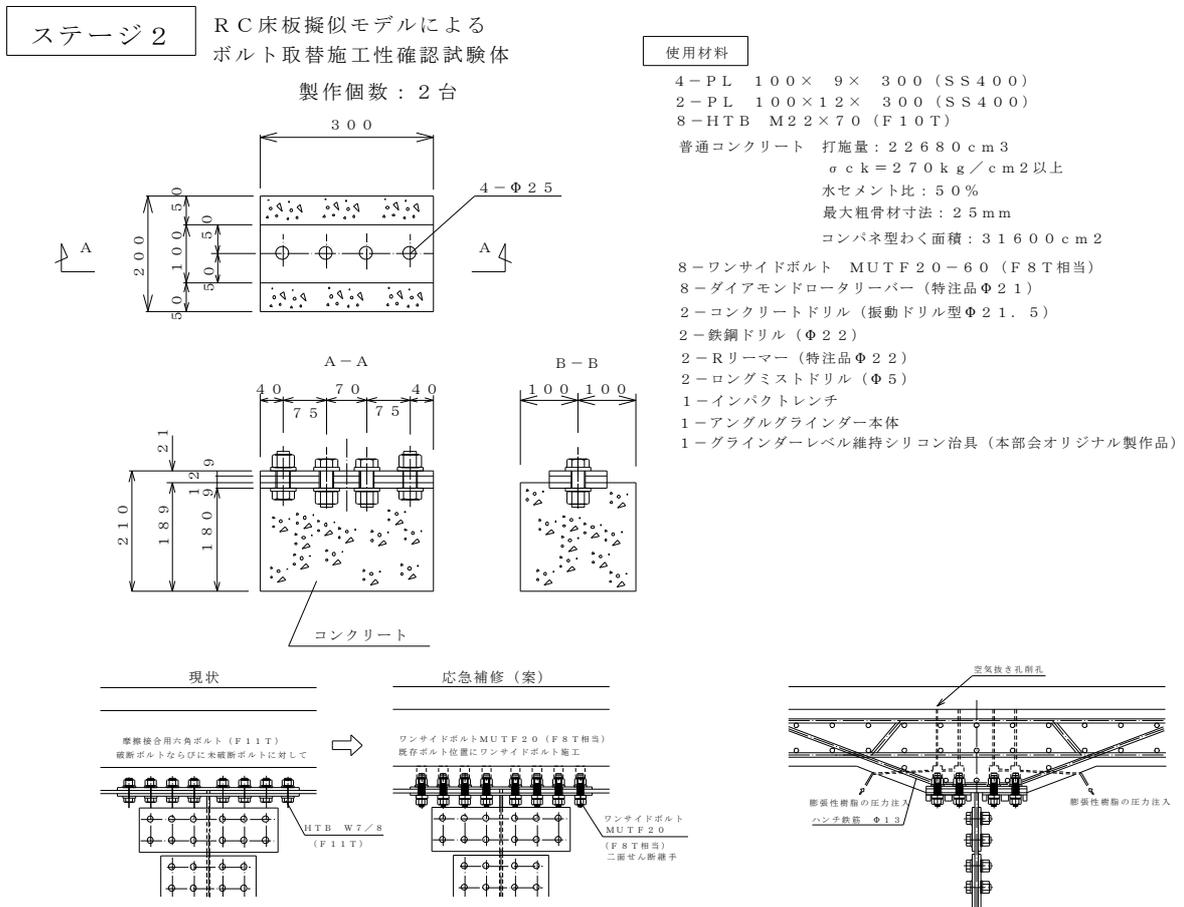
プレートガーダー上フランジとRC床版部をコンパクトモデル化して再現し、図-3～図-6に示したボルト取替え補強手順にて施工確認を実施し、実施工性を確認する。図-10にモデル製作図を示し、写真-8～写真-14に施工確認中の写真を示す。

図-10 RC床版擬似モデルによるボルト取替え施工確認試験体図

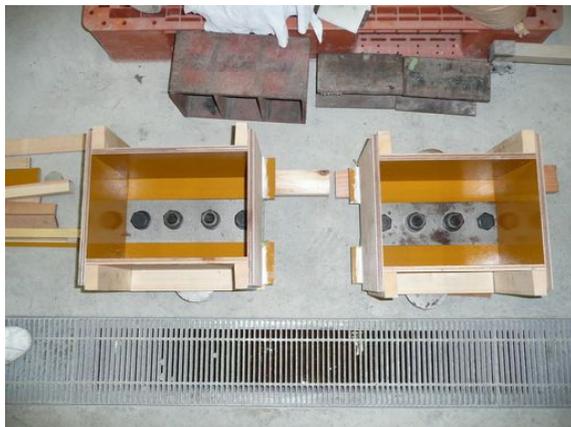
写真-8 型枠作成後

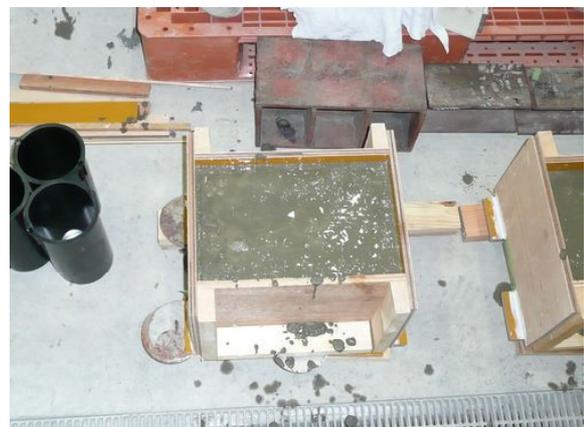
写真-9 コンクリート打設

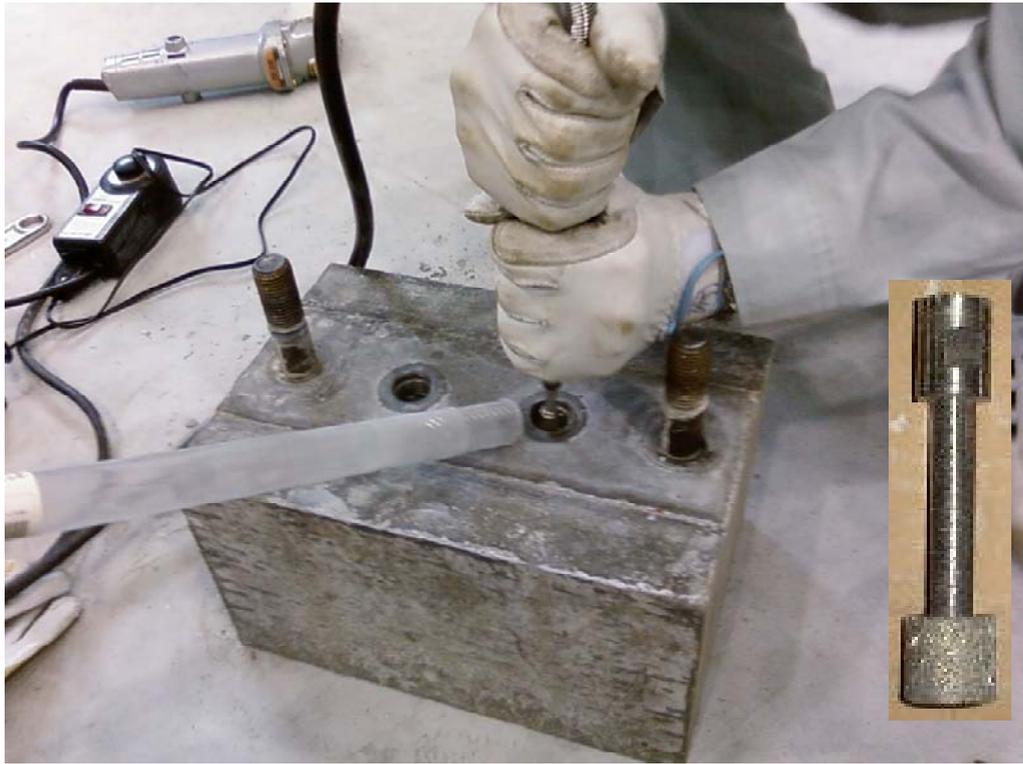
写真-10 超硬ロータリーバーによる床版内ナット切削作業

- 6) ダイヤモンドロータリーバーで削り込まれたコンクリート粉は、市販のドリル装着用のフレキシブルワイヤーブラシを掘削孔から挿入回転させれば十分清掃が可能であった。
- 7) 残存ナットにワンサイド高力ボルトを貫通させるために、市販の超硬ロータリーバー（タンガロイ）で1 mm 程度内径を拡大切削する必要があったが、5分以内の比較的短時間で作業を完了することが可能であった。

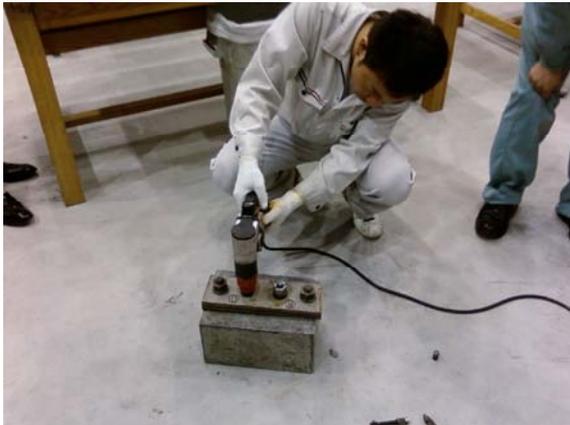
写真-11 専用シアレンチでボルト締結

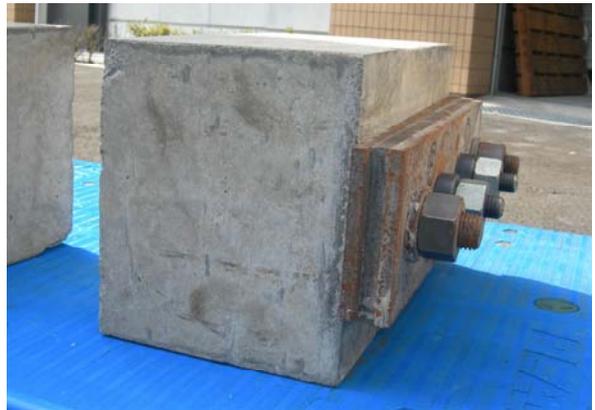
写真-12 ボルト施工完了

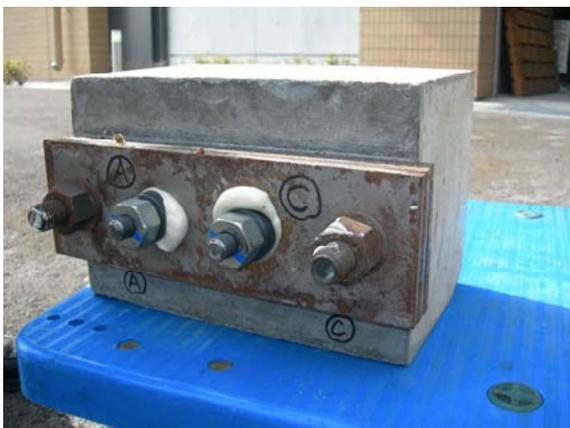
写真-13 樹脂注入後

- 2) ワンサイド高力ボルト補修施工後に RC 床版に残ってしまう掘削孔は、施工後の交通振動等によりコンクリートクラック発生の根元となりやすいため、樹脂注入方法や最適材料を検討したが、膨張性のない材料を使用したため、空洞を残存させしまう結果となった。注入後に適度に膨張性を発揮し水密性もよく、強度もコンクリートと同等まで発揮される最適材料が使用できなかったことが原因である。アンカーフレーム等に使用する膨張性能をもつ無収縮モルタルの使用が考えられるが、今後も流動性・水密性・膨張性の良い最適材料登場を察知しておく必要がある。

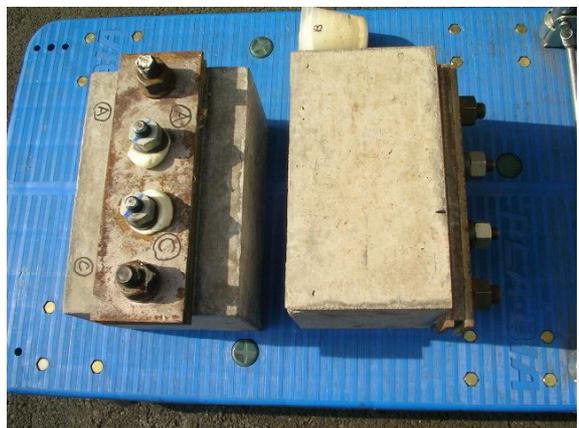
写真-14 全体写真

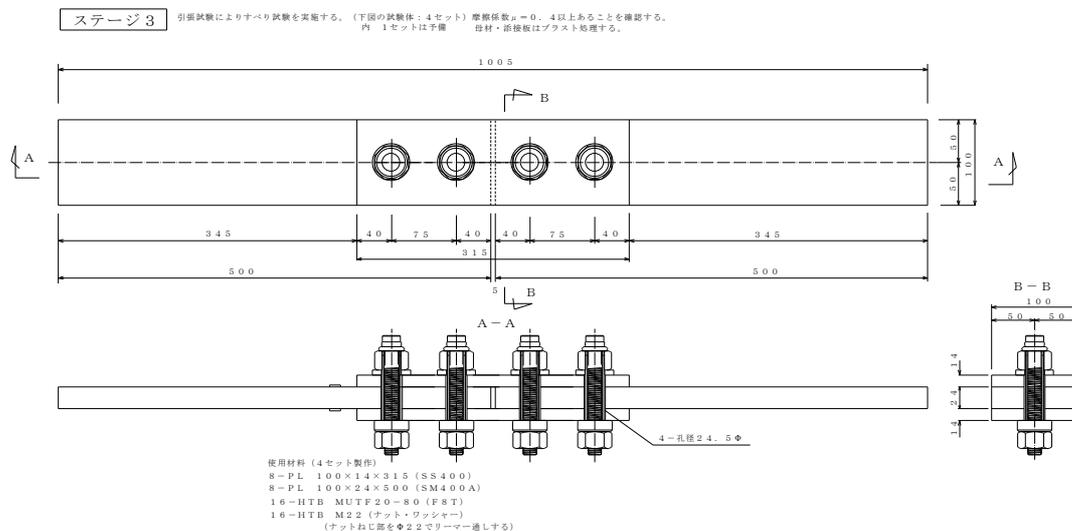
- ・遅れ破壊後に同工法でいったん摩擦力を失った継手部にて再締め付けにより摩擦接合力を回復できるかは現在まだ良く解っていない。そこで、取替え補強工法（コンクリートがない状態）を再現し、補修後の摩擦接合継手のすべり係数確認試験を実施する。
- ・図－11に示す試験体を4体作成する。1体はスペア部材とし3体の試験を実施する。
- ・母材の厚さは24mm、添接板の厚さは14mmとする。ワンサイド高力ボルトはMUTF20－80、ボルト孔径は既設孔径の24.5mmとする。摩擦面はグリットブラスト処理（ $R_z = 75 \mu m$ 程度）を施し、無機ジンクリッチ処理をしない裸仕様とする。
- ・すべり試験は、ボルトのリラクゼーションを考慮してボルト締め付け後7日以上経過させてから実施する。

ボルト導入軸力 (N_i) = 145 kN (設計ボルト軸力の $131 \times 1.10 = 145kN$)

図－11 すべり試験 試験体詳細

- ・アムスラー型万能試験機 (Max : 1000 kN) を用いて引張試験を行う。
- ・すべり荷重 (P_s) kN は、明瞭なすべり音を発生した時の荷重を主すべり荷重とし、すべり係数 $\mu = 0.40$ 以上を得られることを確認する。 $P_s = \mu \cdot a \cdot n \cdot N_i$
- ・摩擦係数は、 $\mu = \text{すべり荷重 (} P_s \text{)} / (2 \text{面 (} a \text{)} \cdot 2 \text{本 (} n \text{)} \cdot \text{ボルト導入軸力 (} N_i \text{)})$ で算出。

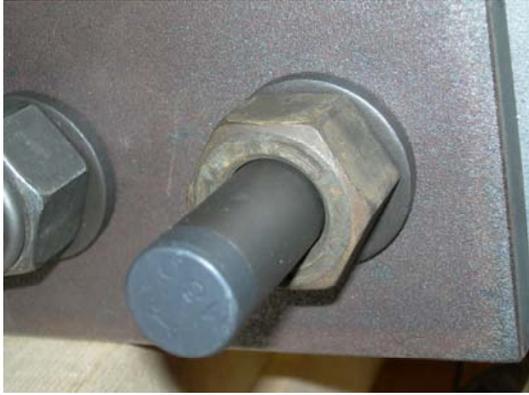
写真-15 ワンサイド高力ボルト締結前

(写真－15～写真－20にすべり試験前の準備状況を示す。)

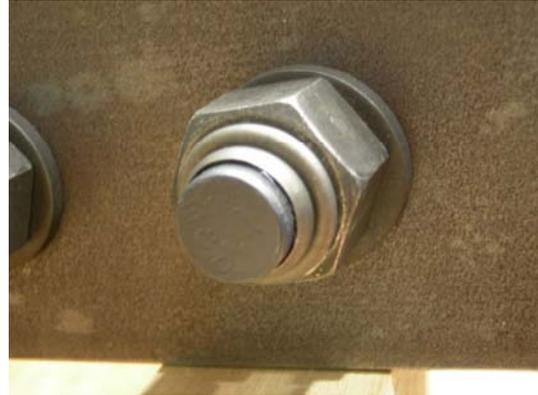
写真-16 ワンサイド高力ボルト締結後

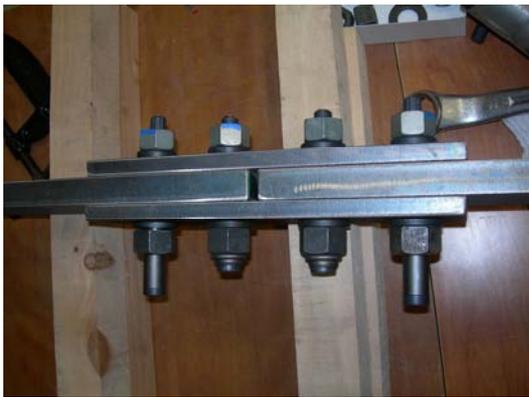
写真-17 ワンサイド高力ボルト締結中

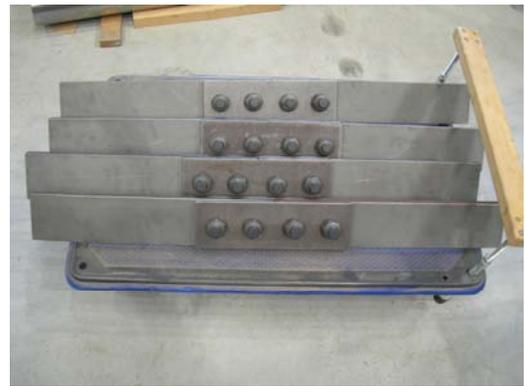
写真-18 すべり試験体

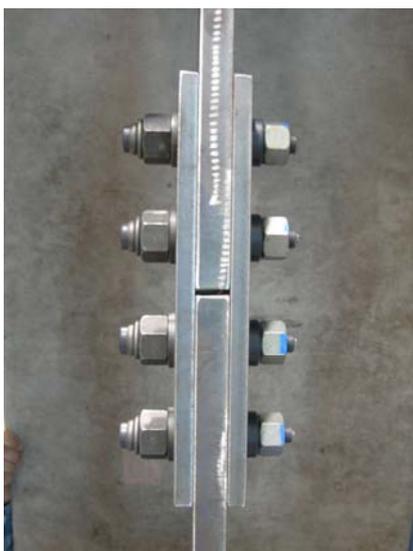
写真-19 試験体組立状況

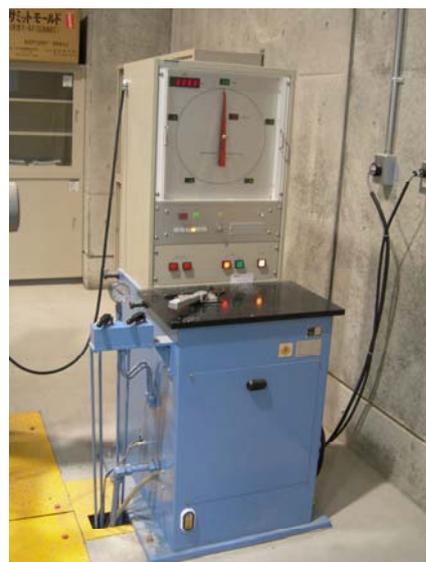
写真-20 1000kN アムスラー試験機

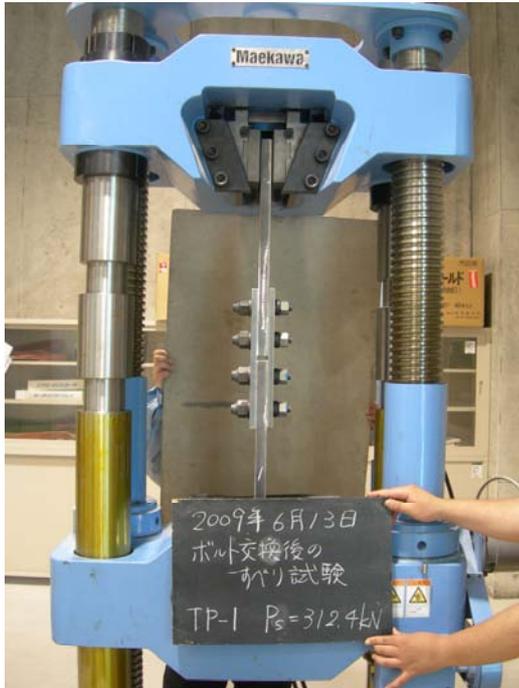
写真-2 1 すべり荷重 $P_{s1} = 312.4\text{knN}$
 摩擦係数 $\mu_1 = 0.539$

$$\text{試験体 No1 : } \mu_1 = 0.539$$

(写真-21～写真26を参照)

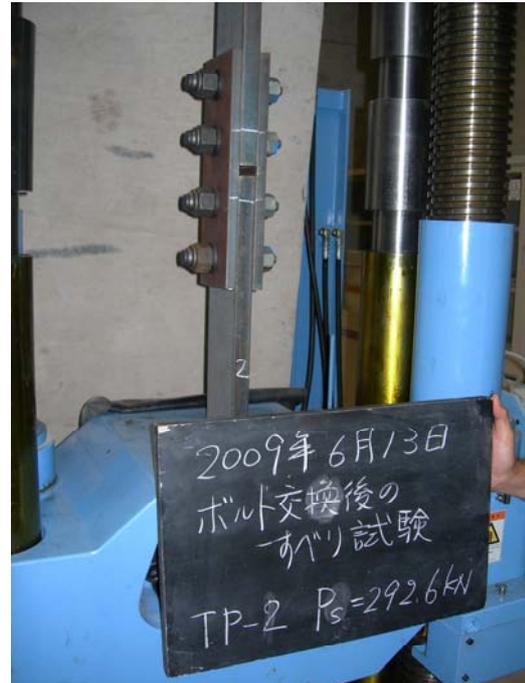
写真-2 2 すべり荷重 $P_{s2} = 292.6\text{knN}$
 摩擦係数 $\mu_2 = 0.504$

$$\text{試験体 No2 : } \mu_2 = 0.504$$

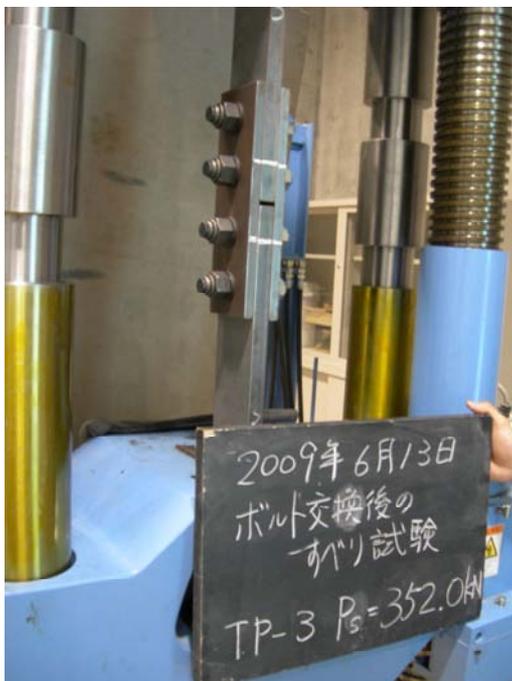
写真-2 3 すべり荷重 $P_{s3} = 352.0\text{knN}$
 摩擦係数 $\mu_3 = 0.607$

$$\text{試験体 No3 : } \mu_3 = 0.607$$

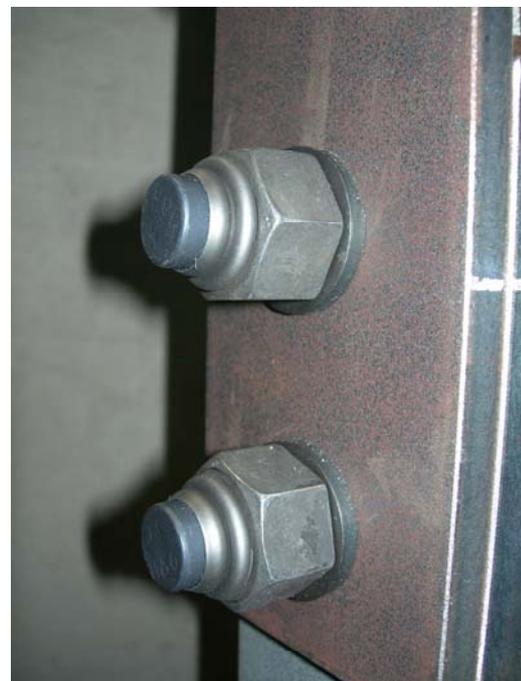
写真-2 4 すべり後のナット側状況

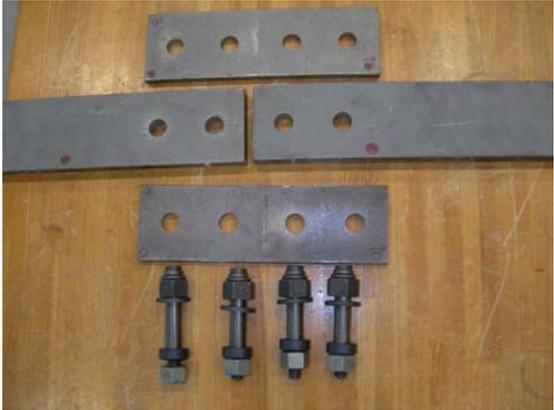
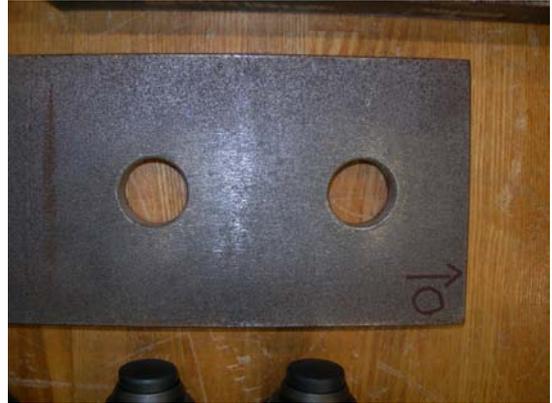
写真-25 すべり発生後の添接板表面状況

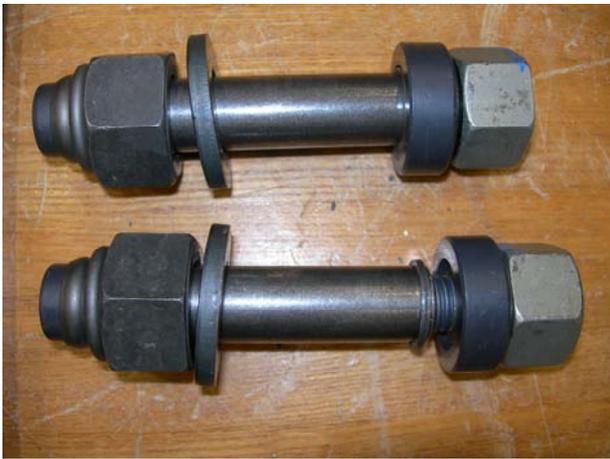
写真-26 すべり発生後のワンサイド高力ボルト状況
