第3編 片面施工用高力ボルトを用いたボルト止め  
ストップホール工法の疲労試験

## 1. はじめに

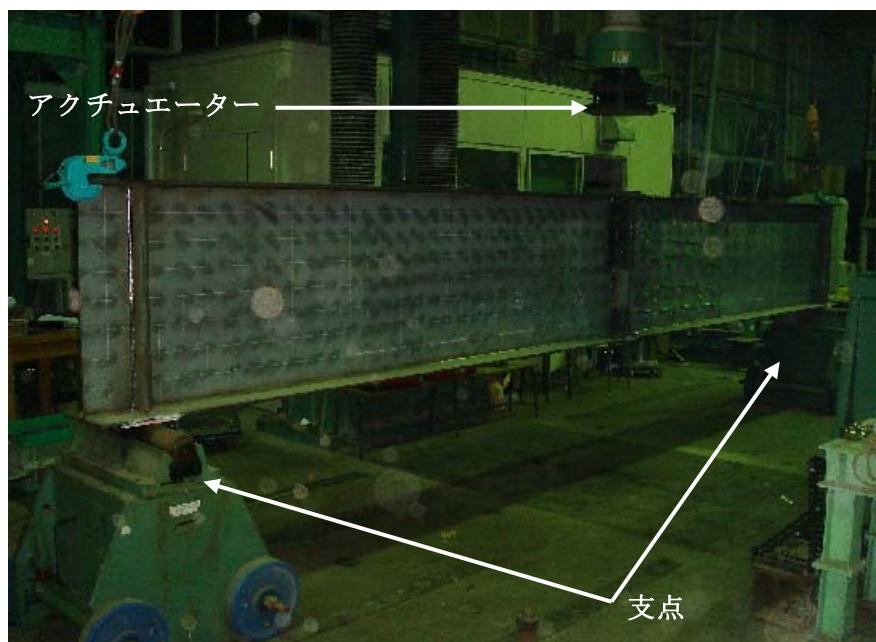
写真-1 試験体設置状況

試験体の設置状況を写真-1に、ガセット部の状況を写真-2に示す。

試験機は容量 1250 kN の油圧サーボ疲労試験機を使用した。

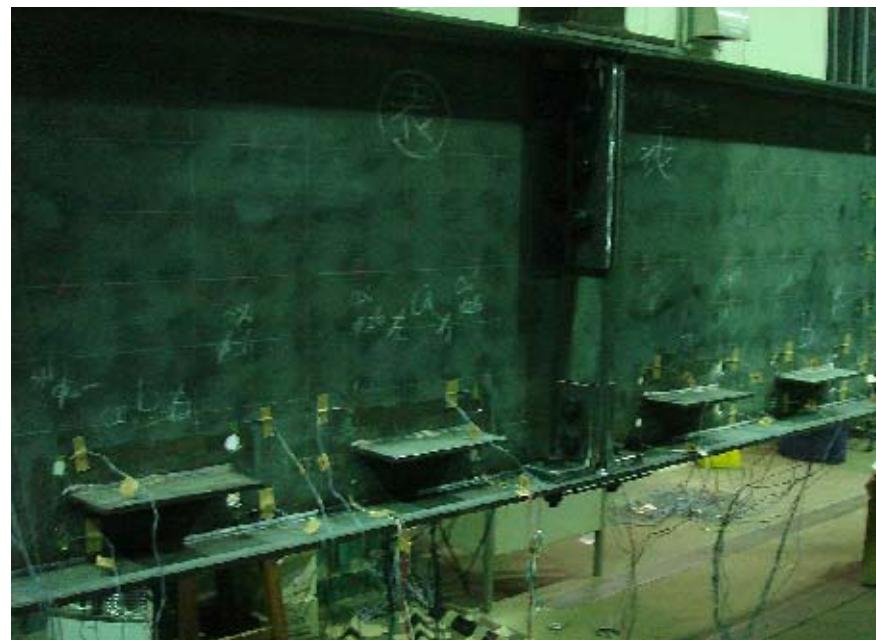
写真-2 試験体のガセット設置状況（ボルト締付け前）

載荷方法は、試験の目的であるワンサイドボルトと高力ボルトを比較すること、ストップホールのみのケースがあることを考慮して、三点曲げ（単純梁の支間中央に載荷）とした。各ケースは、同じ応力レベルで比較を行うため、桁の中心から左右対称にガセットをすみ肉溶接にて設置した。

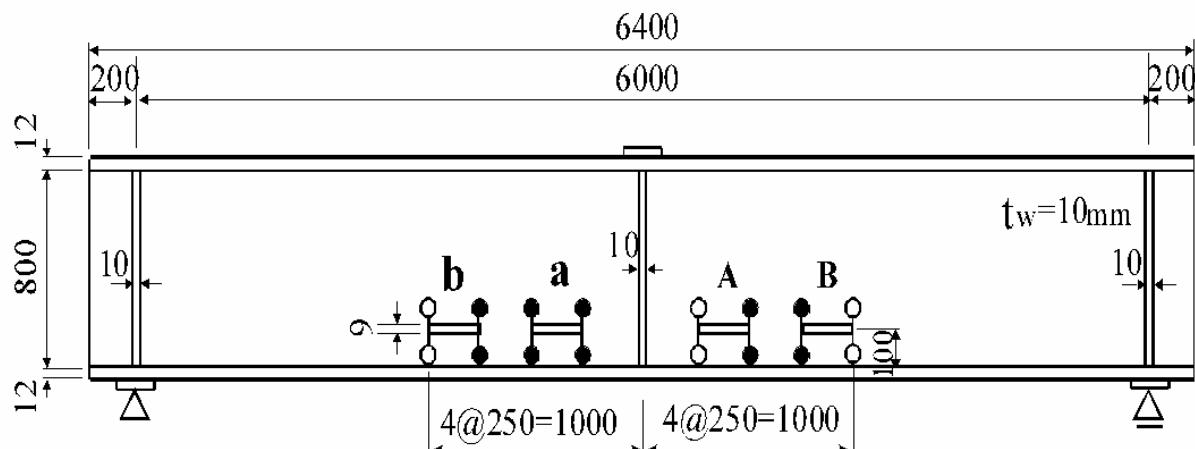
図-1 試験体の形状および寸法

試験体の形状および寸法を図-1に示す。試験体の材質は、上下フランジおよびウェブの主要部材はSM490YA、補剛材およびガセットはSM400Aを使用した。試験体は、支間が6000mm、桁高が800mmである。フランジとウェブの接合は、脚長7mmのすみ肉溶接とした。また、ウェブの片面に、板厚9mm、長さ250mm、奥行き100mmのガセットを桁中央から250mmピッチで設けた。なお、アクチュエーターから試験体フランジへの荷重伝達を均一にするため、載下点下に板厚10mmの鉛板を挿入した。設置状況を写真-3に示す。

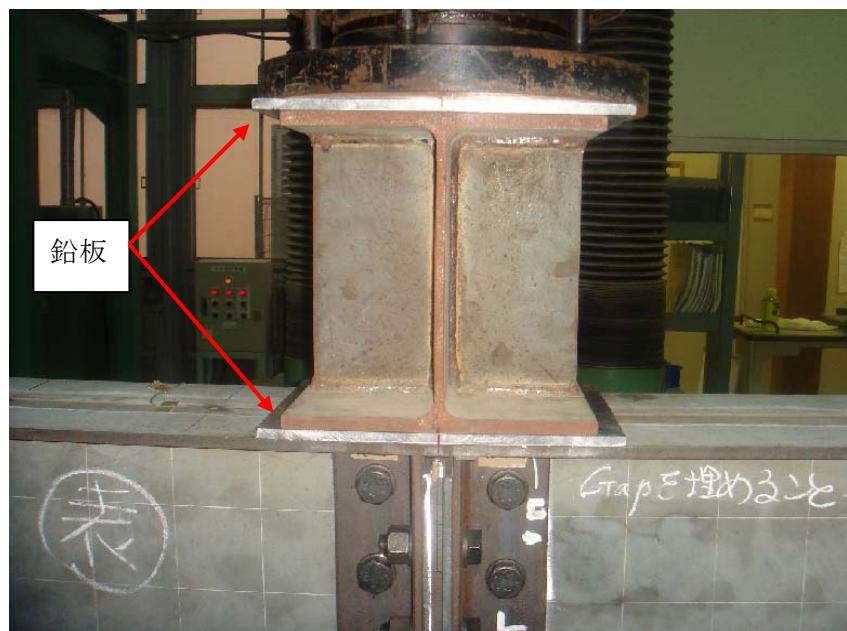
写真-3 載荷点下の荷重伝達治具と鉛板

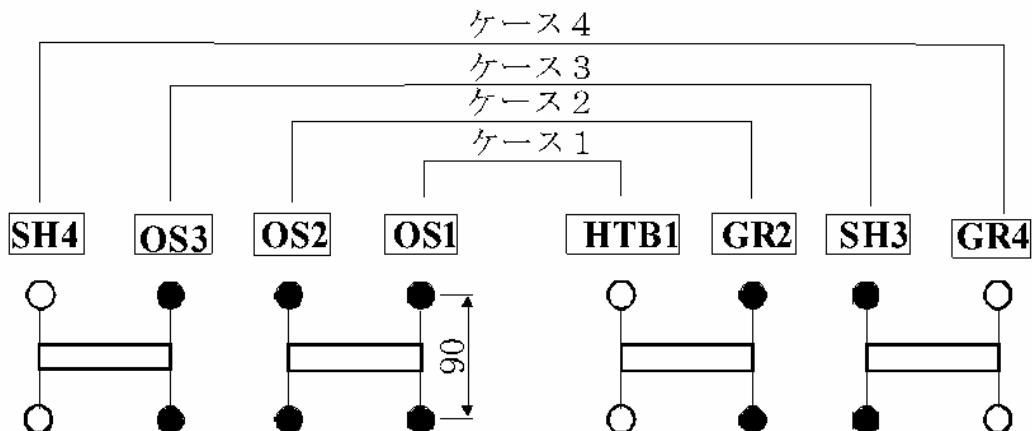
図-2 比較ケースの配置モデル

本試験は、ワンサイドボルトを用いてストップホールを締付けた場合のき裂再発生の防止効果を高力ボルトと比較することによって確認することを目的としているので、図-2に示すように、載荷により発生する応力が大きい対称な位置にワンサイドボルトおよび高力ボルトを用いることとした（ケース1）。また、ワンサイドボルトとの比較として、グラインダによりストップホールを曲面仕上げしたもの（ケース2）や、ストップホールを曲面仕上げとはせずストップホール孔明時に生じるバリを除去しただけのもの（ケース3）について、発生する応力度がケース1より小さい位置にて、試験体の対称性を考慮し試験を行った。

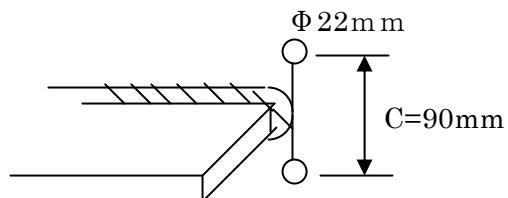
図-2 高力ボルト： F10T M20HTB

ストップホールおよび疑似き裂の作製モデルを図-2（高力ボルト）および図-3（ワンサイドボルト）に示す。

ストップホールは、ガセットのまわし溶接止端部に発生した疲労き裂を模擬した擬似き裂の両先端に孔明を行った。ストップホールの孔径は、高力ボルト用ストップホールが  $\Phi 22\text{mm}$ （高力ボルト M20 使用）、ワンサイドボルト用ストップホールが  $\Phi 26\text{mm}$ （ワンサイドボルト M24 使用）とした。また、孔明によって生じるバリは、グラインダにより表面が平らとなるようバリ取りを行った。ストップホールのグラインダによるバリ取り後の状況を写真-4 に示す。

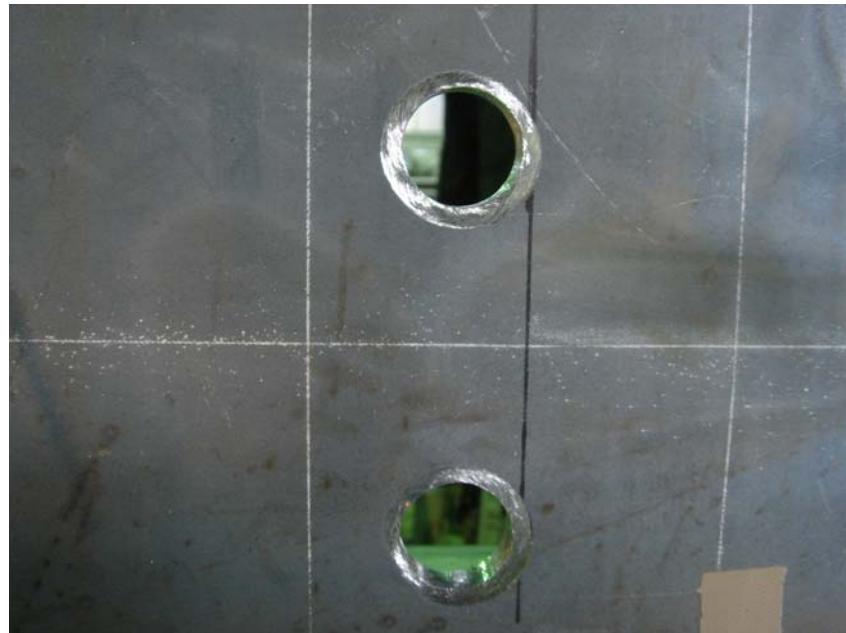
写真-4 ストップホールのグラインダによるバリ取り後

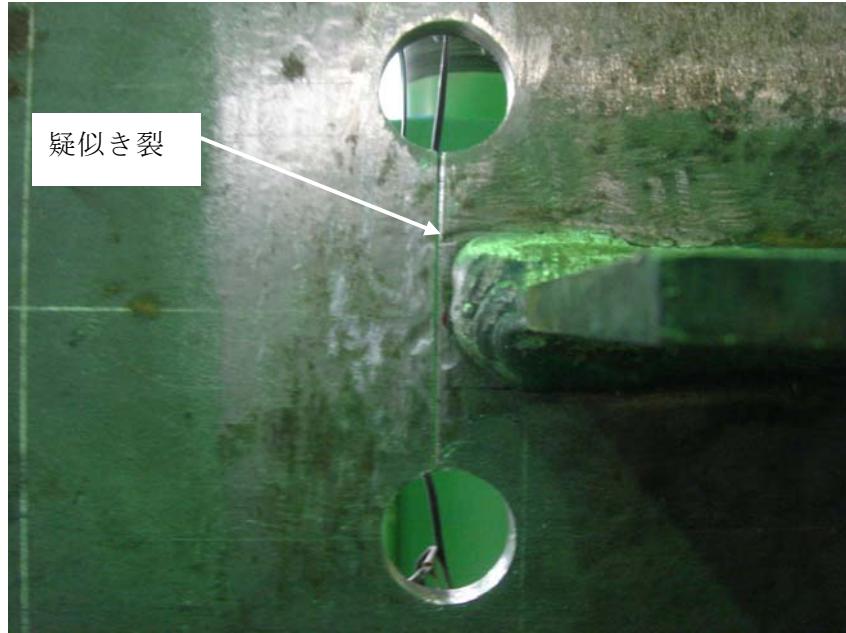
写真-5 ストップホールと疑似き裂

疑似き裂は、上下のストップホールに電動カッター（セーバーソー）を用いて切目を入れた。き裂長さはストップホール中心で  $90\text{mm}$  であり、き裂の幅は約  $1\text{mm}$  であった。写真-5 に擬似き裂導入後の一例を示す。

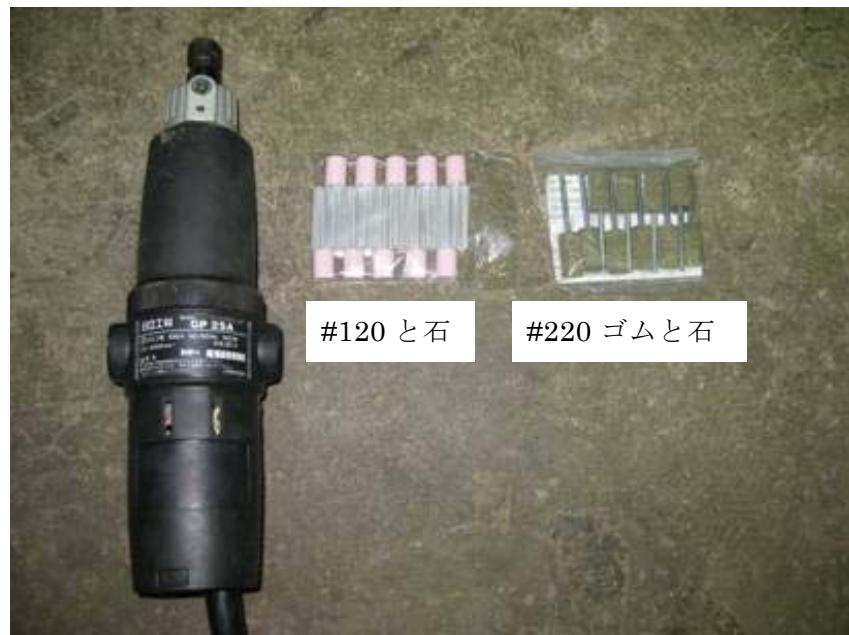
写真-6 孔壁の曲面仕上げに使用したグラインダ、と石

また、グラインダによる孔壁部の曲面仕上げは、写真-6 に示す #120 のと石により形状を曲面に仕上げた後、#220 のゴムと石により孔壁部の表面を一様に滑らかに仕上げるようにした（写真-7）。

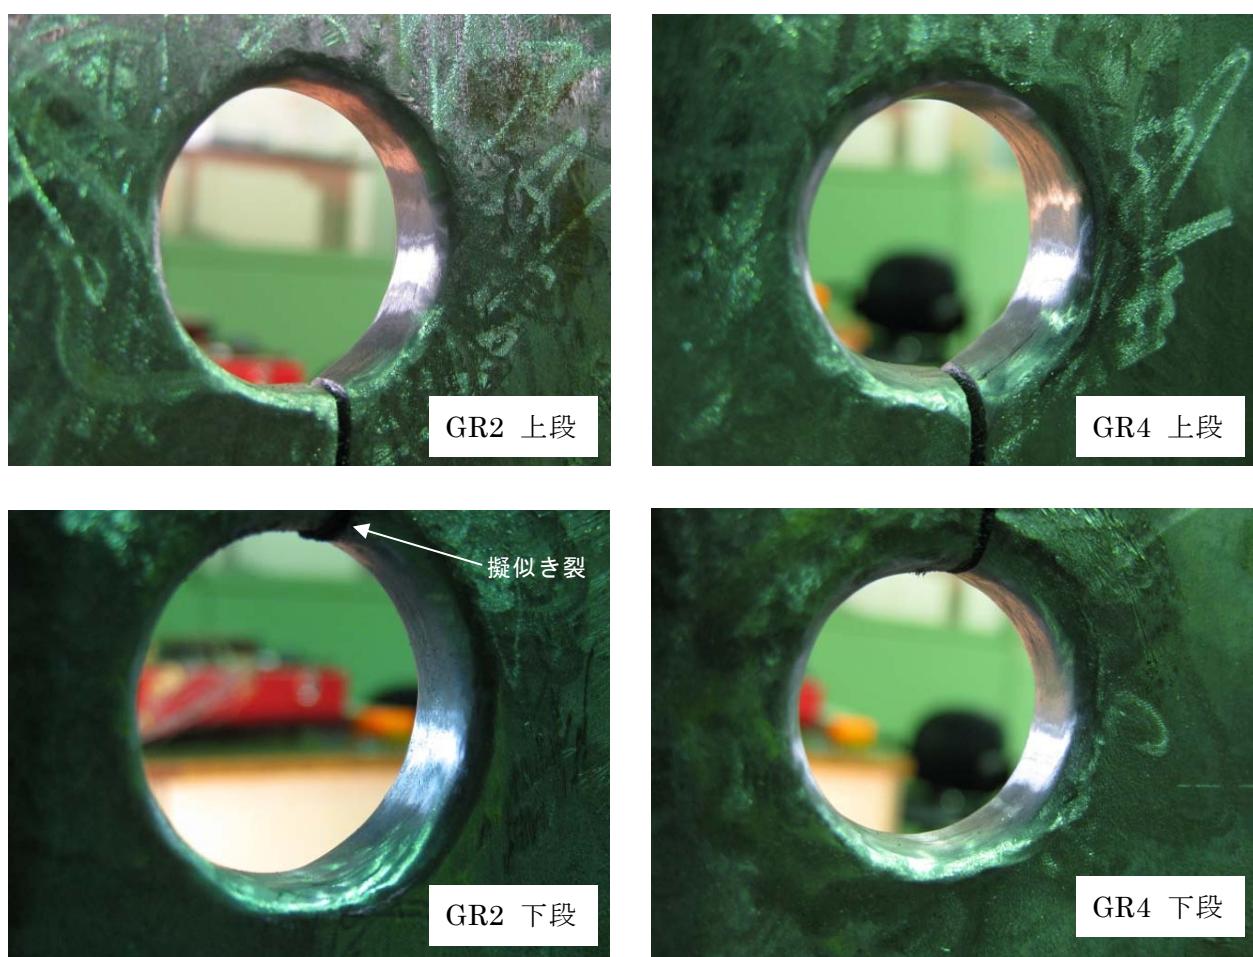
写真-7 孔壁の曲面仕上げ後

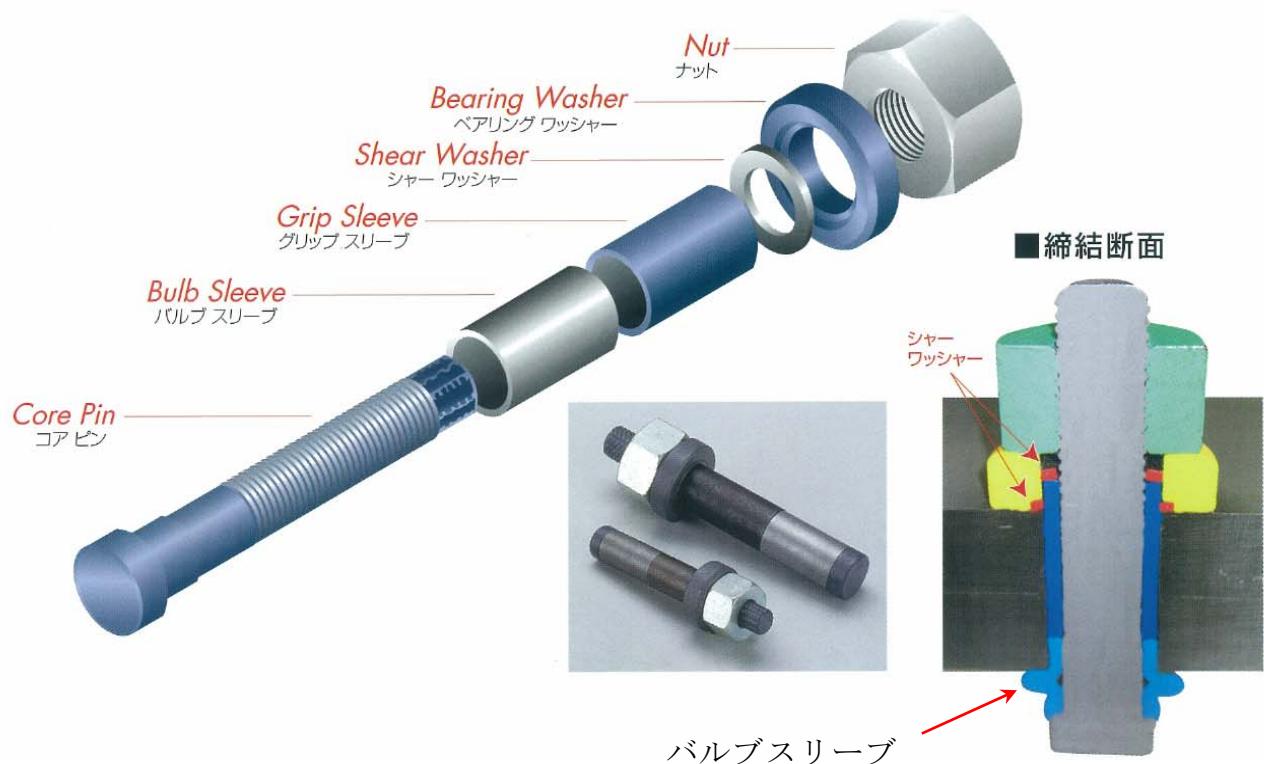
図-4 ワンサイドボルトの形状および各部名称

使用するボルトは、ワンサイドボルトを M24、HTB を M20 (F10T) とし、ボルトの引張強さおよび設計軸力は近い性能となるようにした。ワンサイドボルトと HTB の性能比較を表-2 に示す。またワンサイドボルトの形状および各部の名称を図-4 に示す。

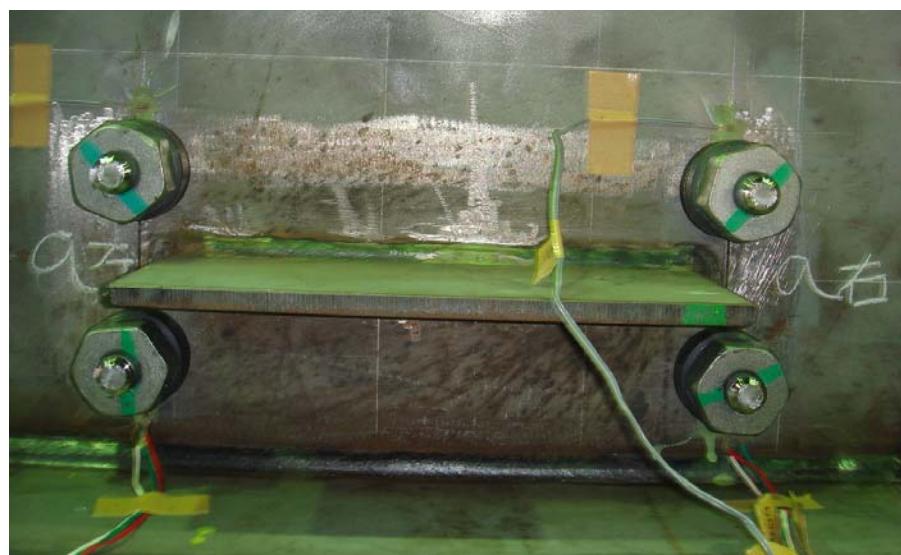
写真-8 ワンサイドボルト (ナット側)

ワンサイドボルト (MUTF24) の締付けにあたっては、ワンサイドボルト専用シャーレンチを用いて締付けを行った。ワンサイドボルト締結後の状況を写真-8 (ナット側) および写真-9 (バルブスリーブ側) に示す。

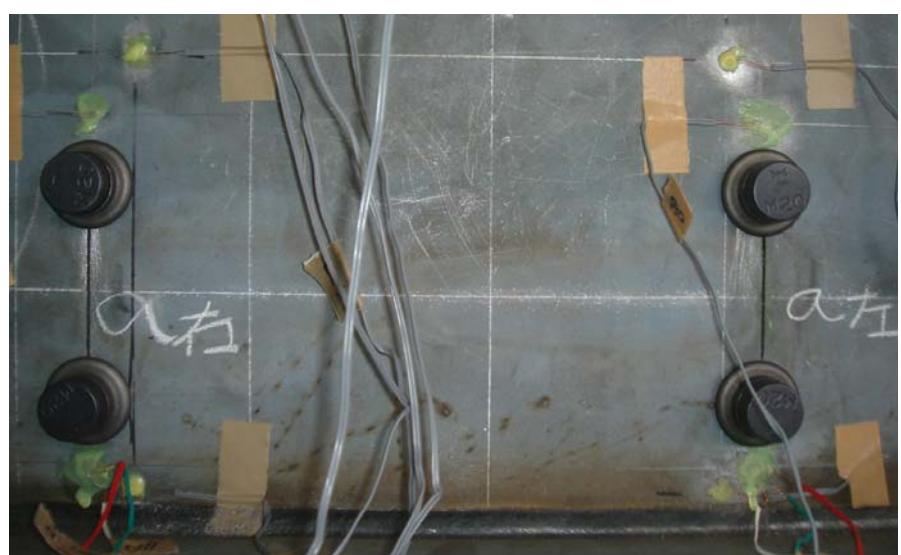
写真-9 ワンサイドボルト (バルブスリーブ側)

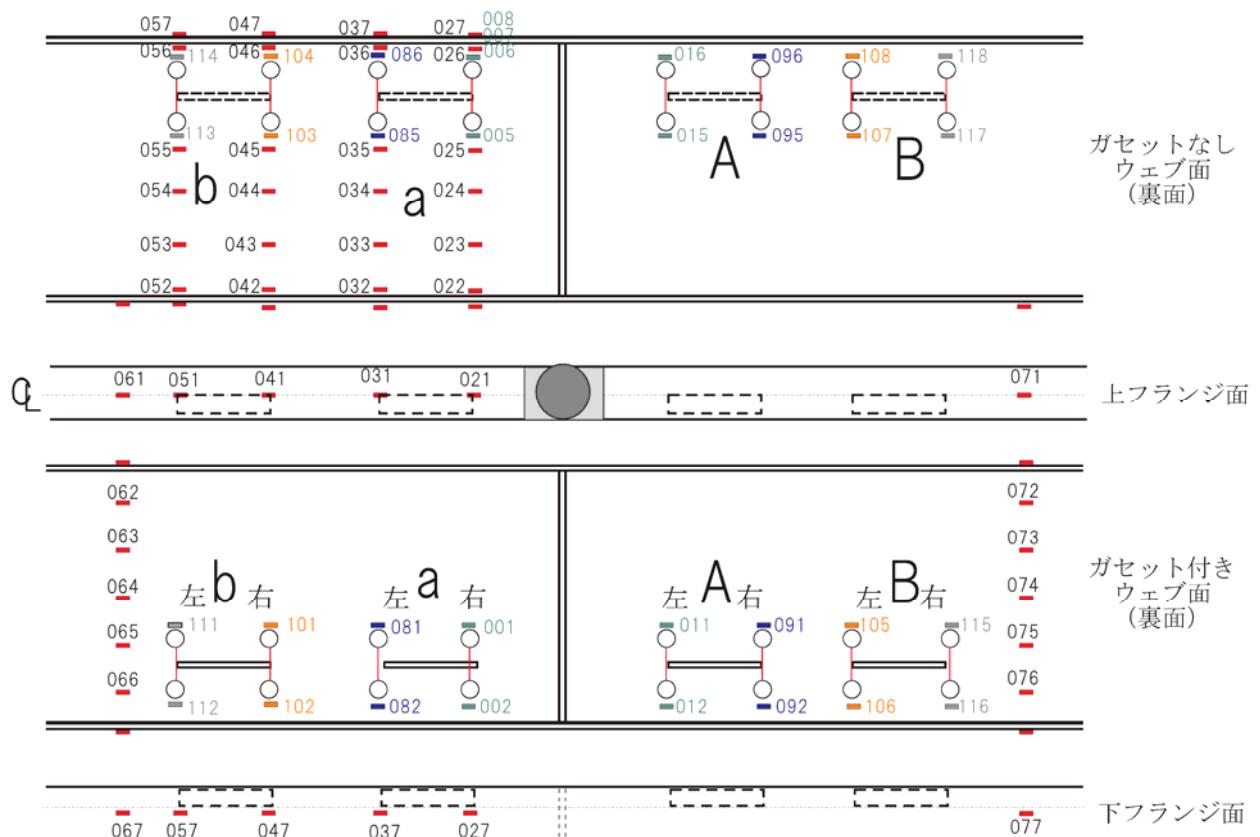
梁の応力分布を調べるため、ひずみゲージ（単軸、長さ 5mm）を貼付した。ひずみゲージの貼付位置を図-5 に示す。なお、ゲージの貼付にあたり、鋼材表面に存在する黒皮をベルトサンダーで除去し、さらにサンドペーパー #100 および #320 にて表面仕上げを行った。また、静的載荷試験によるひずみ測定結果からもき裂発生の有無を調査するため、ストップホールおよびワッシャーの縁から 5mm の位置にひずみゲージを貼付した。

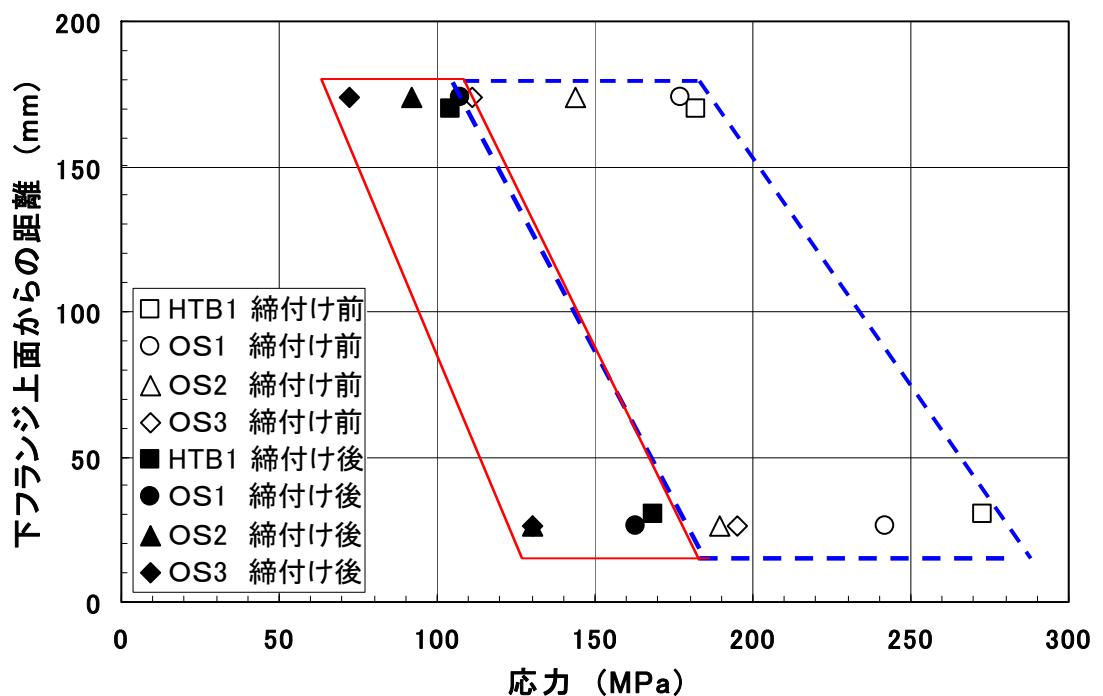
図-6 ボルト締付け時の応力（ガセット側）

ボルト締付け前後に行った静的載荷試験の最大荷重  $P=412\text{kN}$  時のガセット付きウェブ面（以下、ガセット側と記す）の応力値を図-6、ガセット裏側の応力値を図-7に示す。図中の点線で囲まれたグループは、ボルト締付け前の測定結果であり、実線で囲まれたグループは、ボルト締付け後である。この結果より、以下のことが推察される。

- ・ 高力ボルトおよびワンサイドボルトのいずれにおいても、ボルトを締付けることにより、その近傍母材の応力を低減する効果がある。
- ・ 発生する応力は、ガセット側とその反対面であるガセット裏面にて若干の相違があるものの、大きな差は確認されない。
- ・ 擬似き裂やストップホールを作製する前の公称応力と比較すると、ストップホールを明け擬似き裂を設けた時のストップホール周辺の局部応力は、約2倍となった。

（孔明前の公称応力は上段で  $79\text{Mpa}$ 、下段が  $129.1\text{Mpa}$  に対し、ストップホールを明け擬似き裂を入れた後のストップホール近傍の局部応力は、上段で  $177.5\text{Mpa}$ 、下段で  $241.7\text{Mpa}$  であった。）

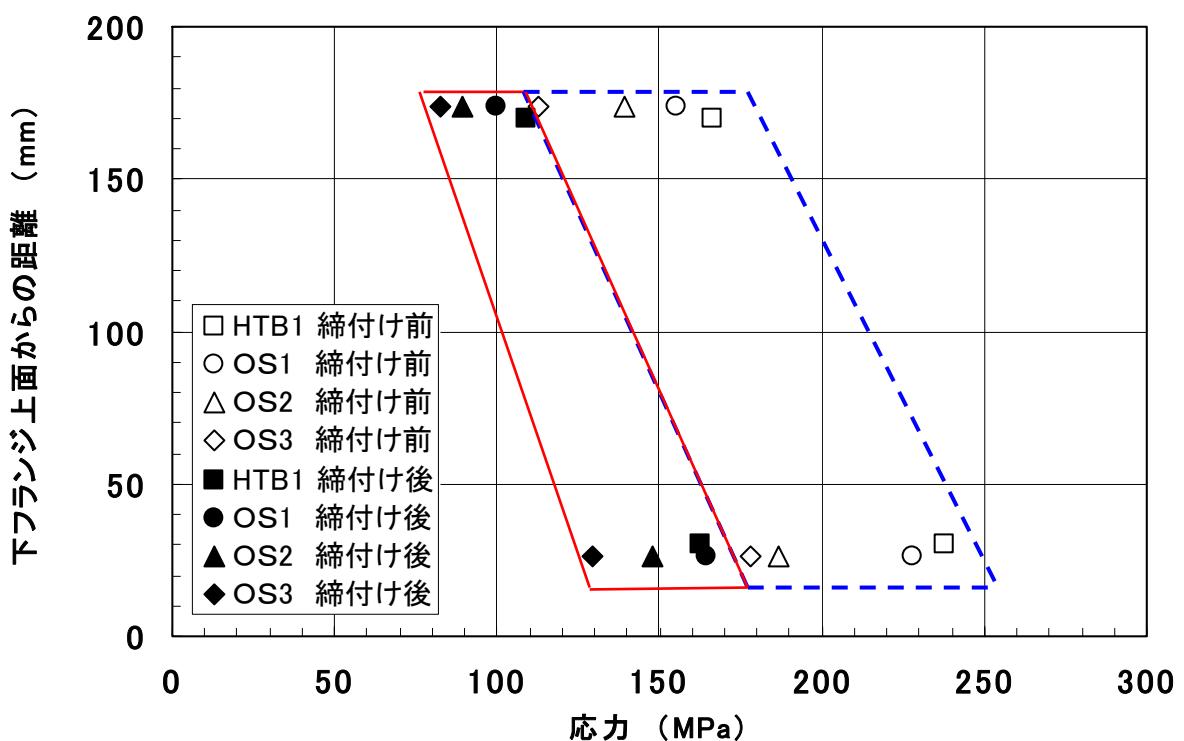
図-7 ボルト締付け時の応力（ガセット裏側）

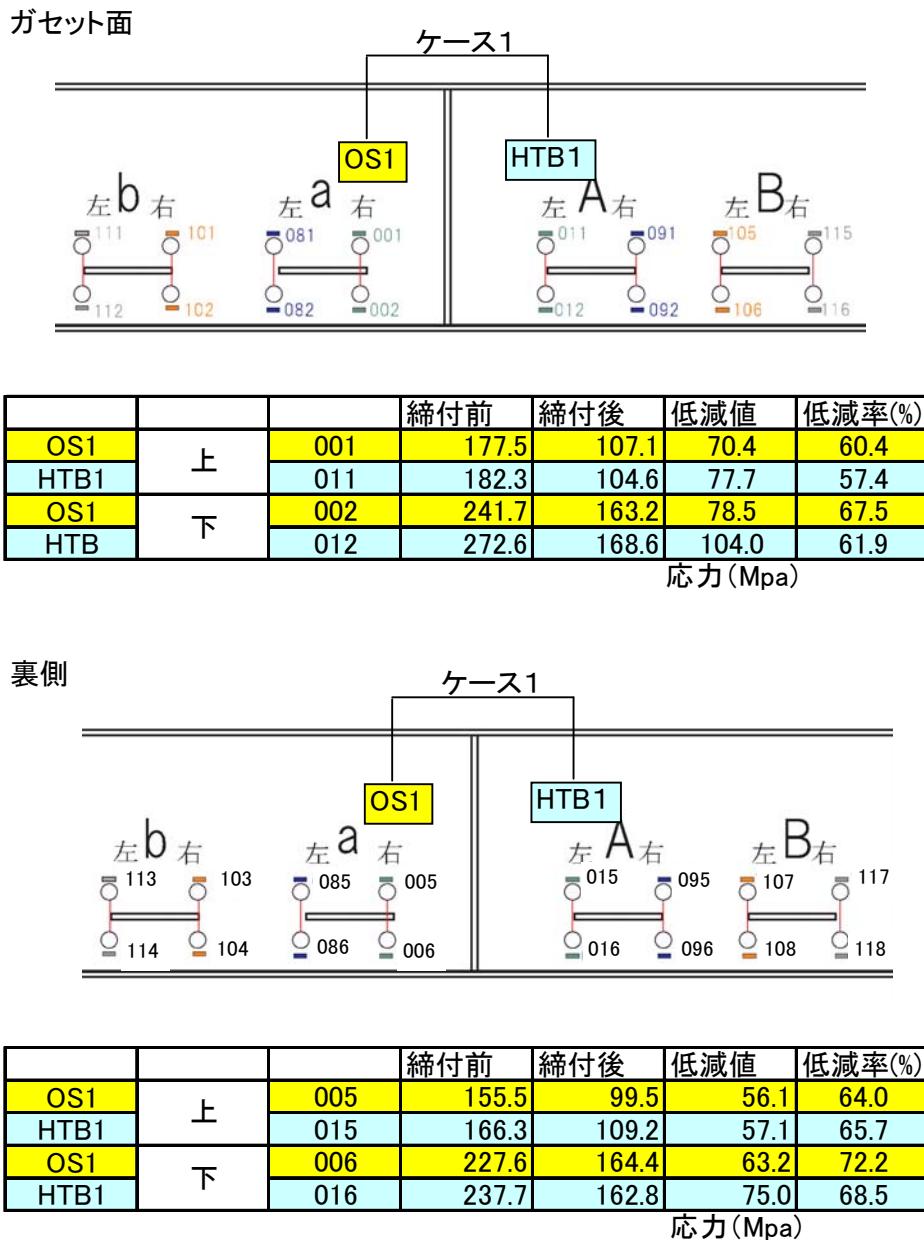
図-8 ケース1の比較

図-8はケース1に着目し、締付前の応力に対する締付後応力の低減の程度を示したものである。

- 締付前後の応力値の低減率を見ると、ワンサイドボルトは60～70%程度に対し高力ボルトは57～62%程度であり、高力ボルトの方が若干応力低減効果が高いことが分かる。

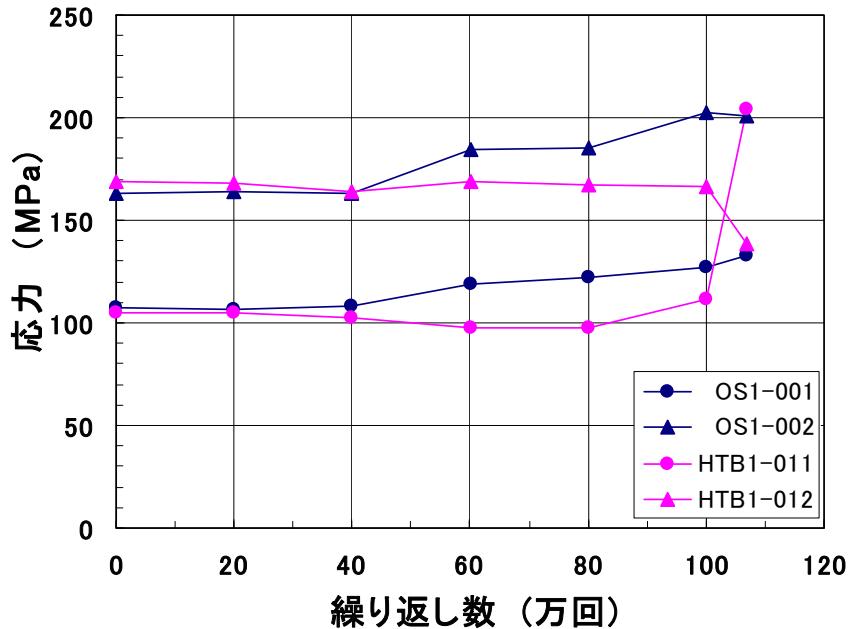
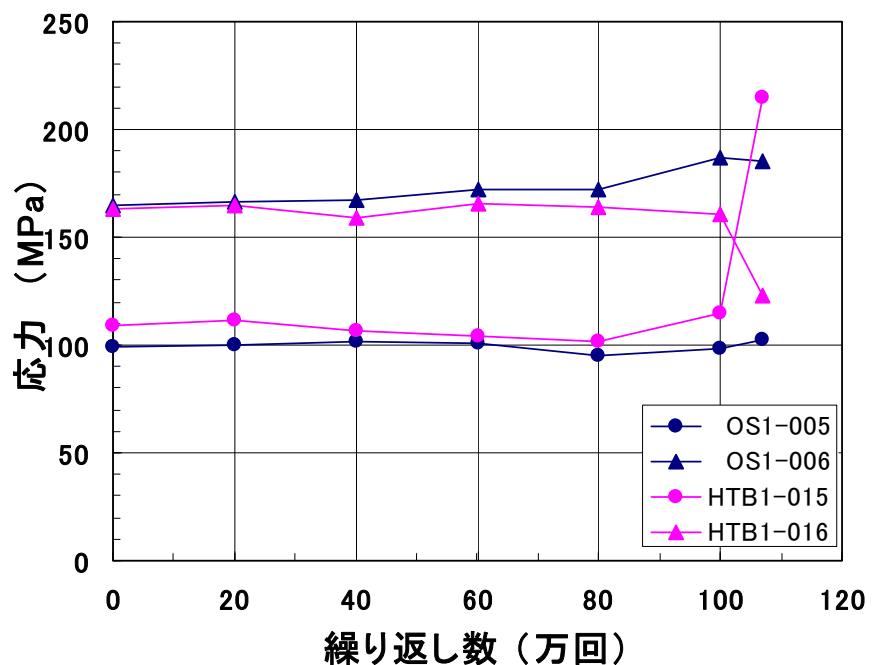
図-9-1 ケース1（ガセット側）

図-9-2 ケース1（ガセット裏側）

疲労試験0万回～107万回（破断時）までのトップホールおよびワッシャーの縁から5mmの位置の繰返しにおけるケース1～4の応力変化を図-9、図-10、図-11、図-12に示す。

これらは、繰り返し荷重を受けるウェブに導入した疑似き裂の開閉口挙動によりウェブと、フィラー、バルブスリープ、およびワッシャーとの間に摩擦が生じ、フレッチング疲労によりき裂が発生したものと考えられる。図-9 のグラフから、繰返し数 60 万回以降ワンサイドボルトの応力値が増加傾向にある。この原因として、ワンサイドボルトのバルブスリープにき裂が生じたことにより、ワンサイドボルトの軸力抜けが発生し、ボルトの締付け効果が低下したものと考えられる。これに對して高力ボルトでは、座金にき裂が生じても周辺母材の応力は上昇せず、この状態に至っても締付け効果が保持されていると推察される。

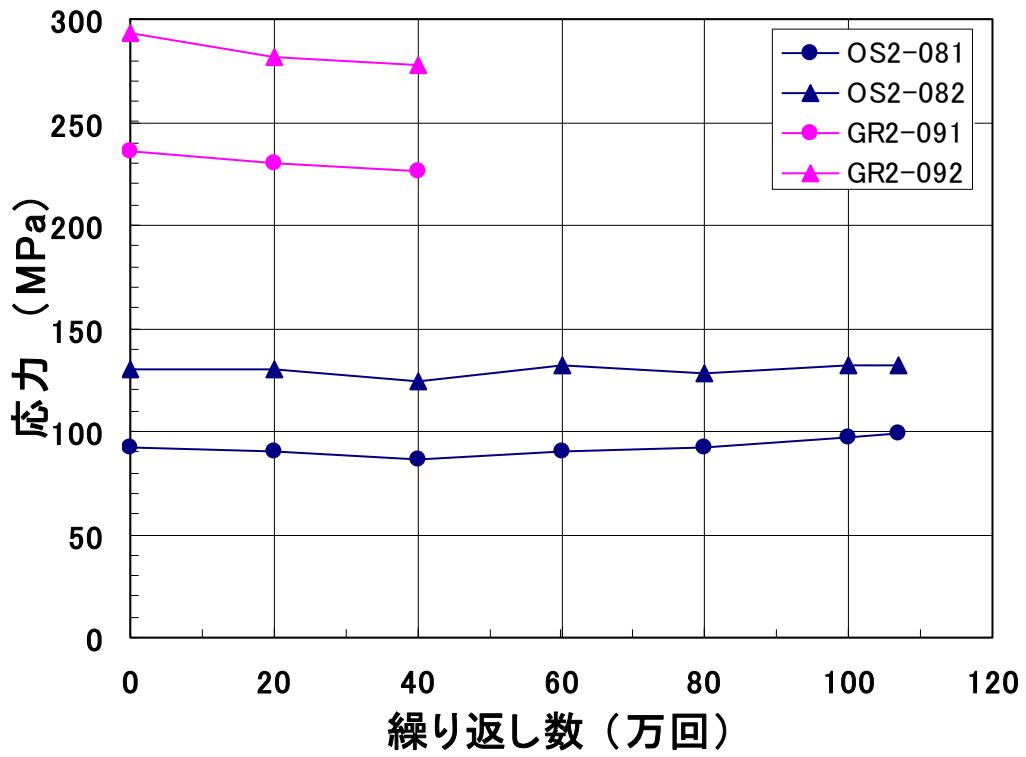
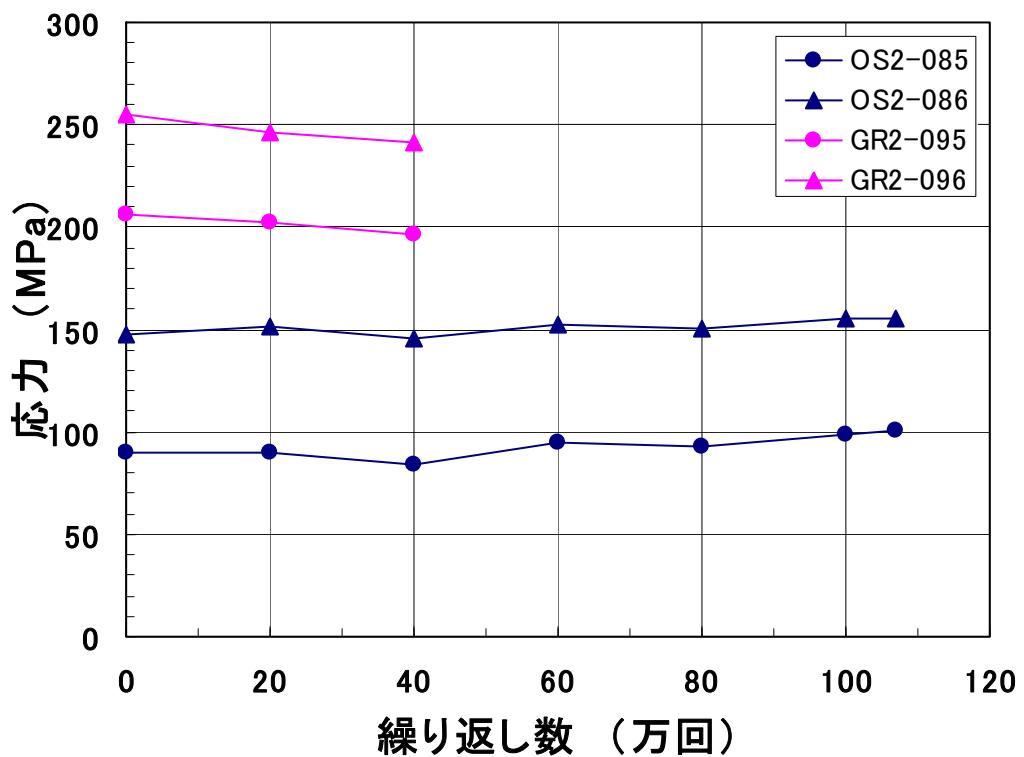
図-10-1 ケース 2 (ガセット側)

図-10-2 ケース 2 (ガセット裏側)

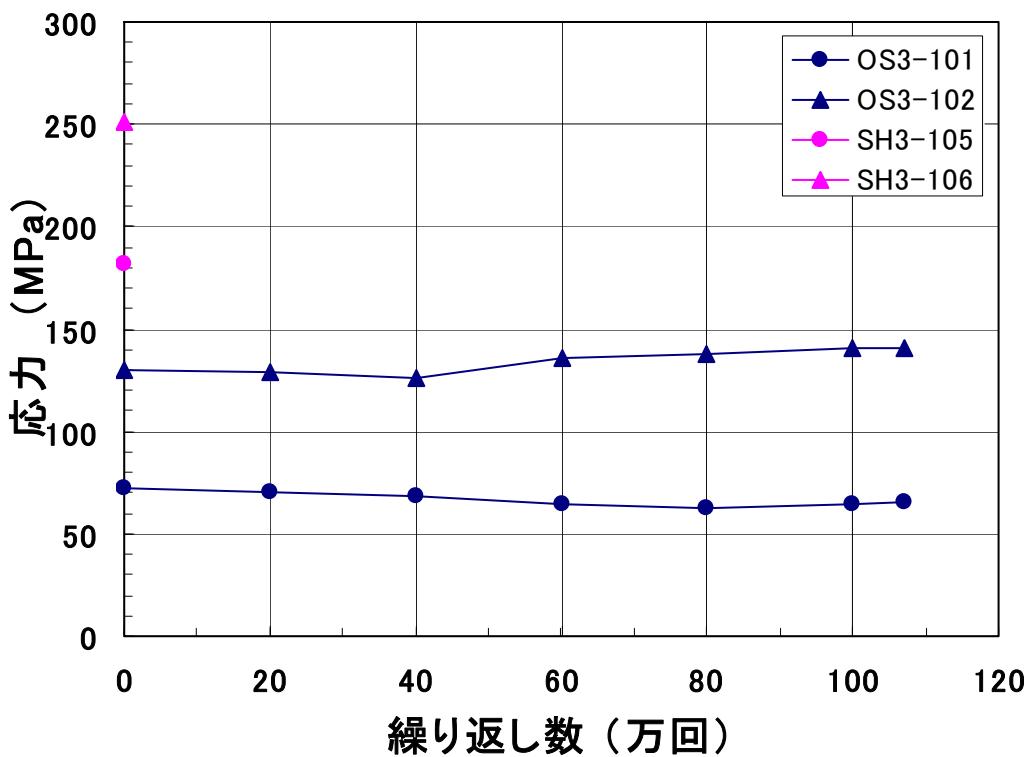
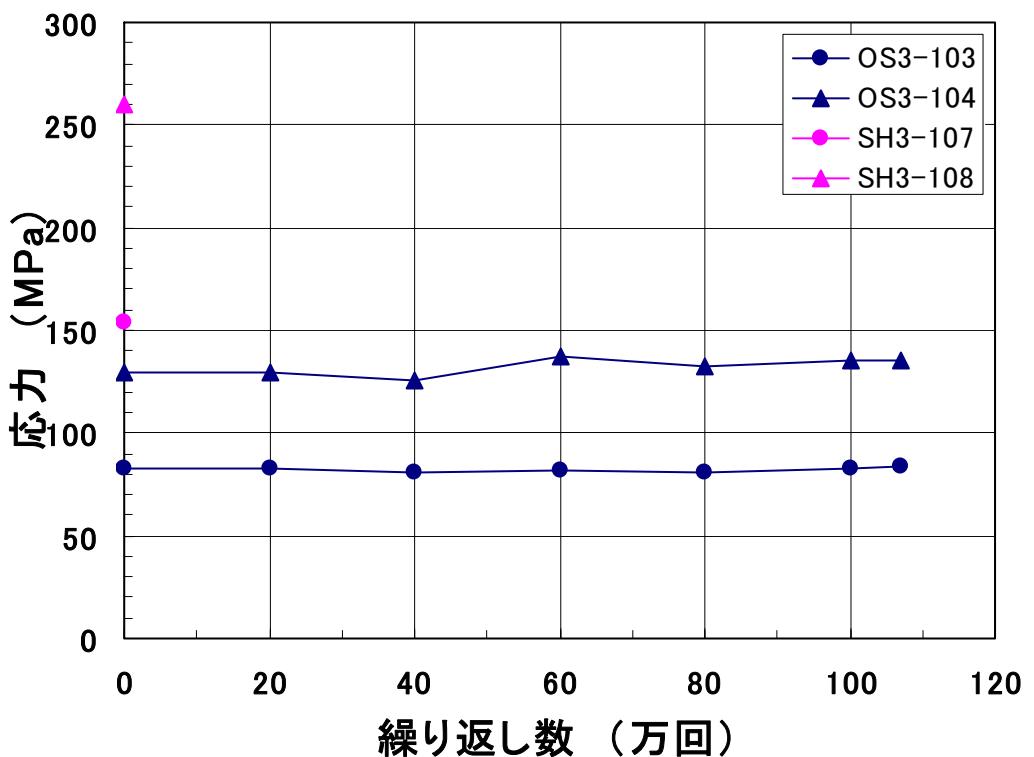
図-11-1 ケース3（ガセット側）

図-11-2 ケース3（ガセット裏側）

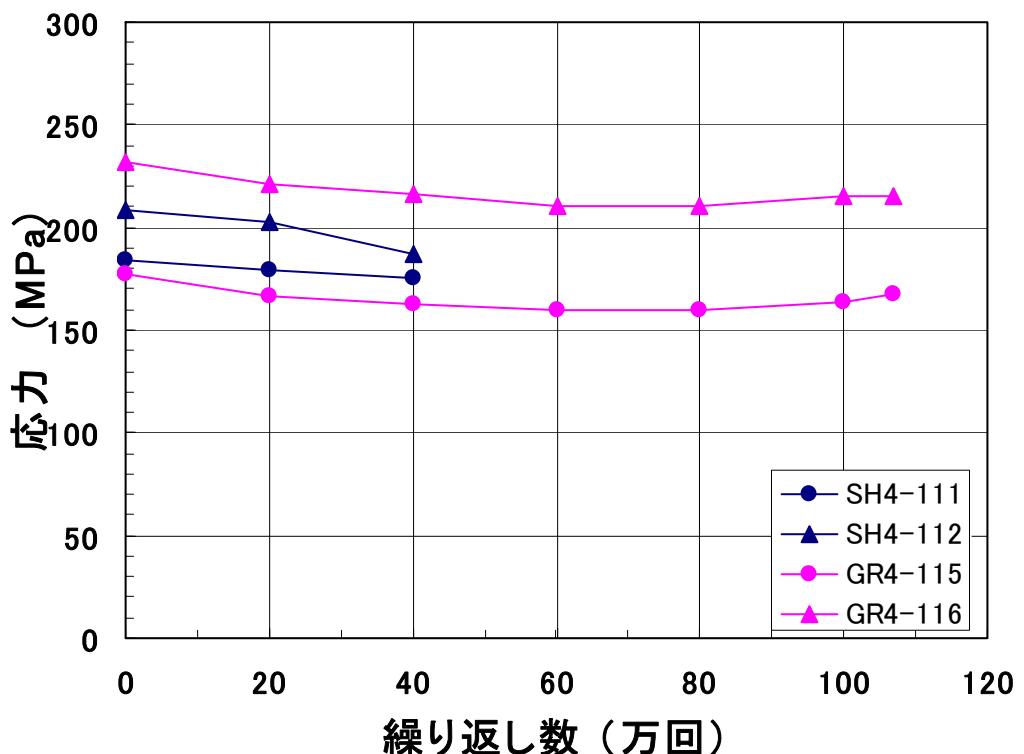
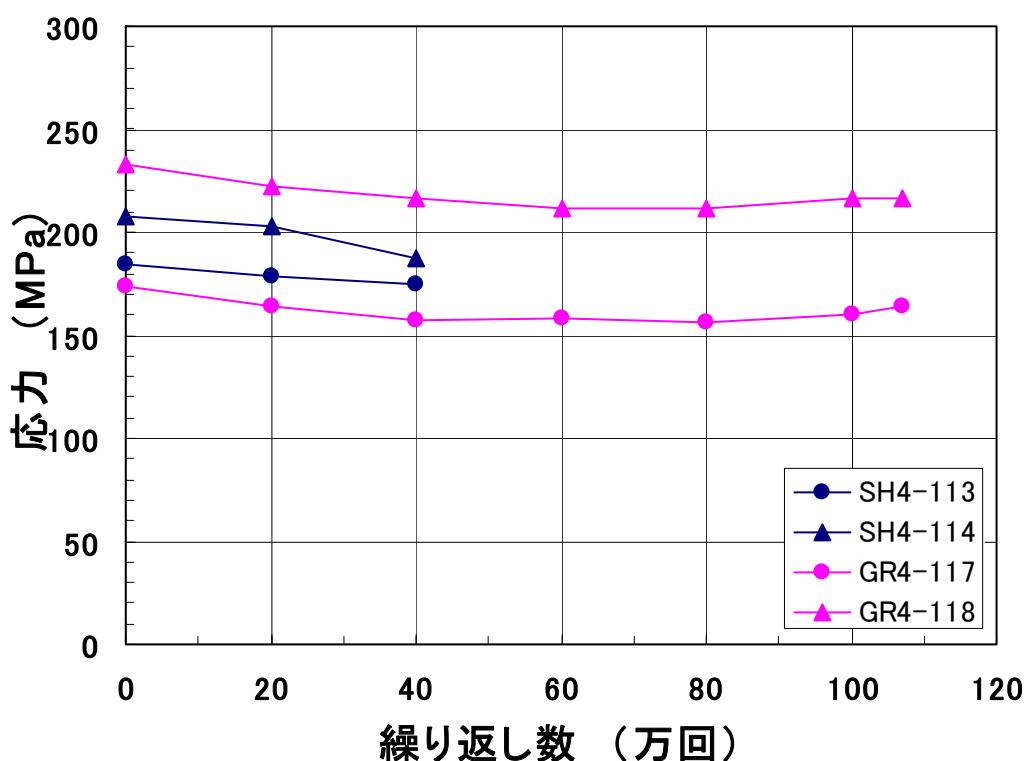
図-12-1 ケース 4 (ガセット側)

図-12-2 ケース 4 (ガセット裏側)

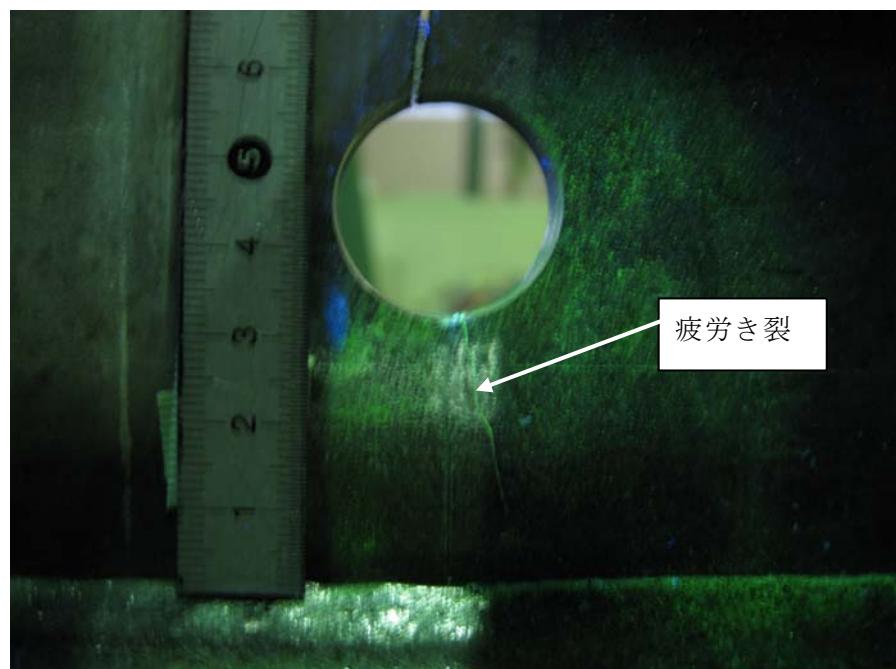
写真-10 SH3 に発生した疲労き裂

20万回の繰返し載荷後に、写真-10 および写真-11 に示すように、SH3(ストップホールのみ)に長さ 23mm の疲労き裂を確認した。この SH3 の疲労き裂は、孔の周囲を仕上げていないために、切削傷やバリが起点となって疲労き裂が発生したものである。このき裂については、以下の補修を行った。

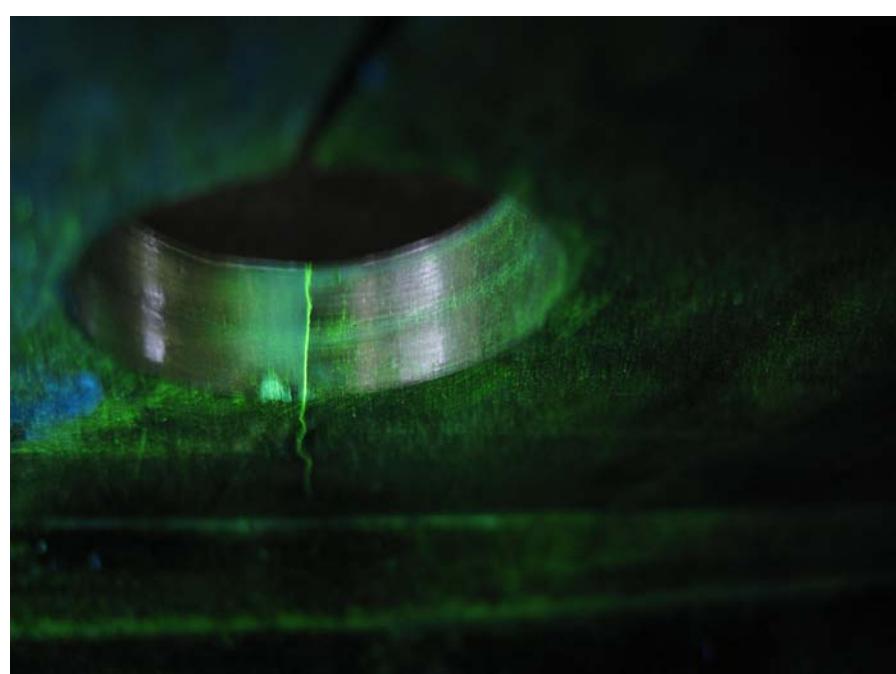
写真-11 SH3 のストップホール壁面

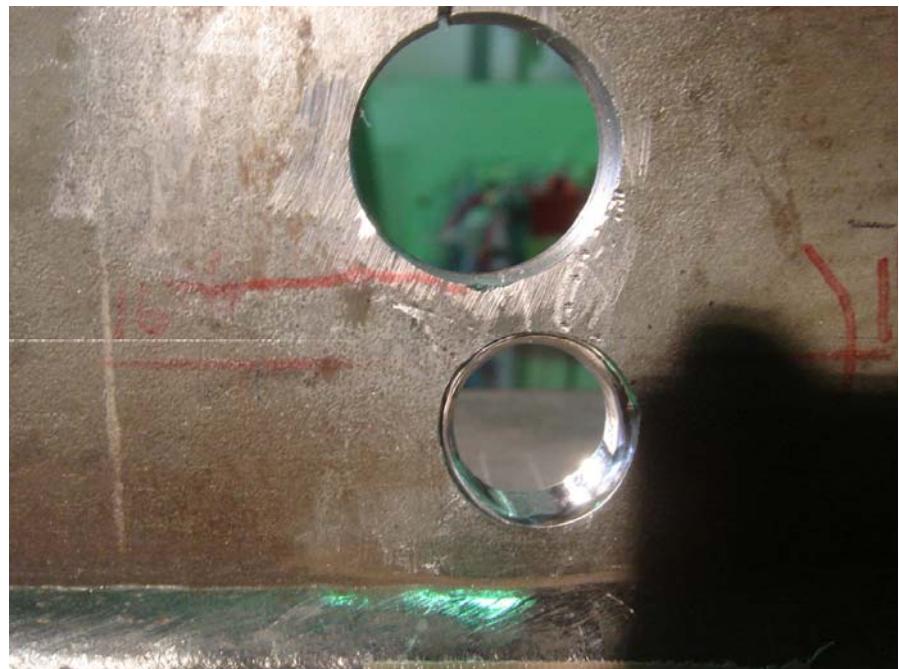
写真-12 SH3 のストップホール仕上げ状況

き裂先端に電動ドリルで 13mm のストップホールを明け、高力ボルトのねじの外径 16mm まで、グラインダで拡張し、ミニルーター MM50/D を用いて表面の研磨仕上げを行った。研磨の粗さは #120、#180、#220、#320、#400 の順番で使用した。研磨仕上げ後を写真-12 に示す。研磨したストップホールを、高力ボルト (F10T-M16) を用いたボルト締めストップホール工法（以下 HTB-M16 という）で補修（写真-13）し、疲労試験を継続した。

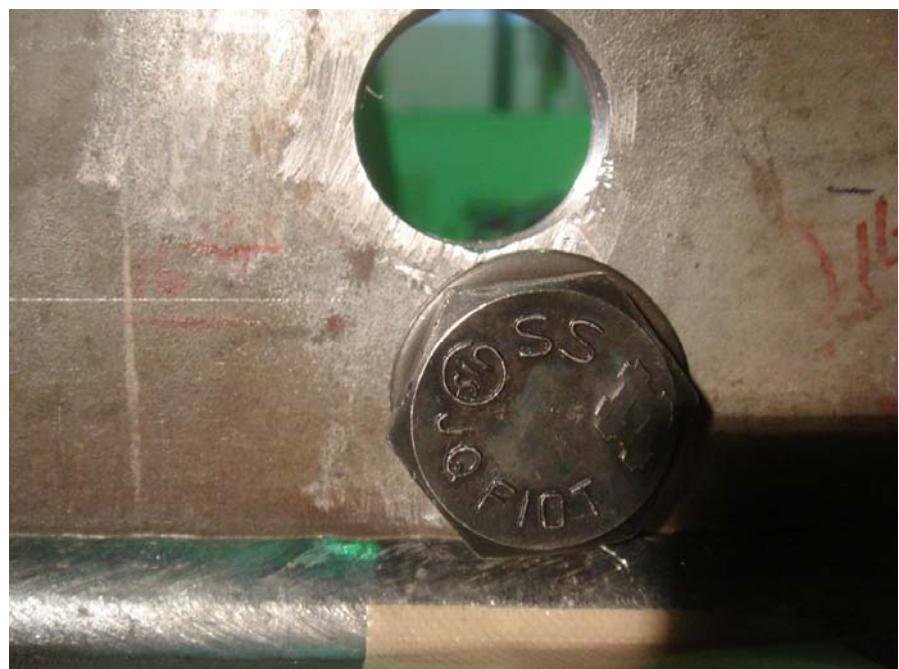
写真-13 SH3 の M16 によるボルト止めストップホール工法の補修

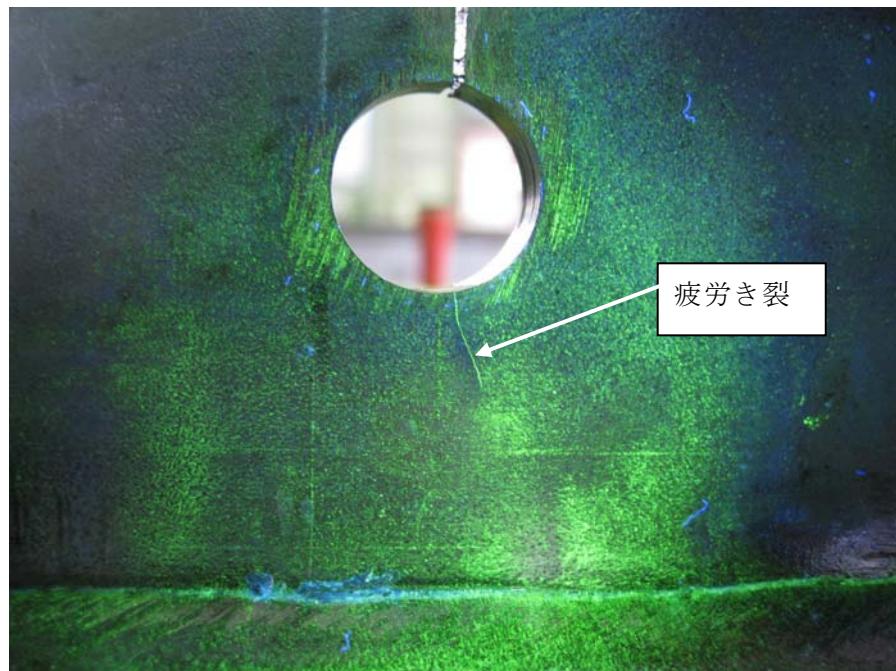
写真-14 GR2 の疲労き裂

53 万回の繰返し載荷後に、SH4(ストップホールのみ)に 10mm、GR2(ストップホールに表面仕上げを行った)に 7mm の疲労き裂を確認したため、これらのき裂に HTB-M16 工法による補修を行った。GR2 の疲労き裂を写真-14、SH4 の疲労き裂を写真-15 に示す。

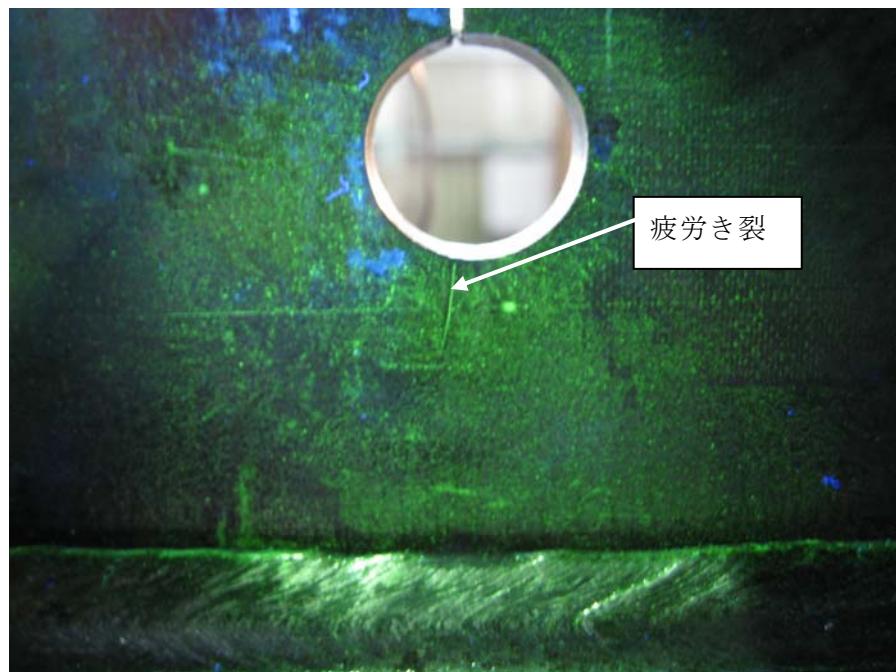
写真-15 SH4 の疲労き裂

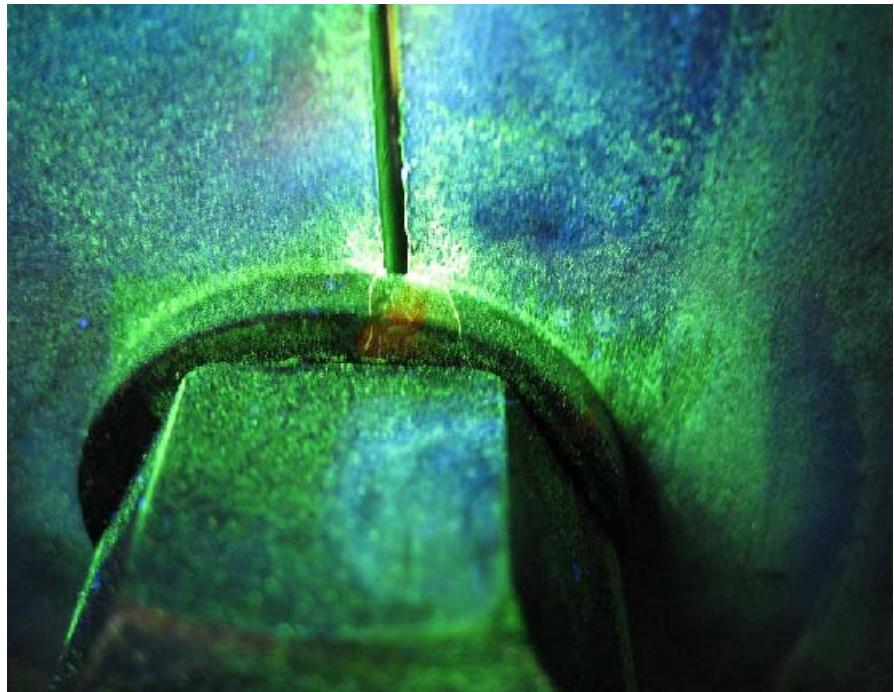
写真-16 HTB1 ナット側ワッシャーの疲労き裂

60 万回の繰返し載荷後に、HTB1 のナット側（写真-16）およびボルト頭側（写真-17）のワッシャー、OS1、OS2、OS3 のフィラーワッシャー（写真-18）、およびバルブスリープ（写真-19）にき裂を確認した。

**写真16**から**写真19**に示されるHTBのワッシャーおよびワンサイドボルトのバルブスリーブに発生したき裂について、走査型電子顕微鏡（Scanning Electron Microscope以下SEMと呼ぶ）を用い破面観察を行い、き裂の原因の究明を試みた。

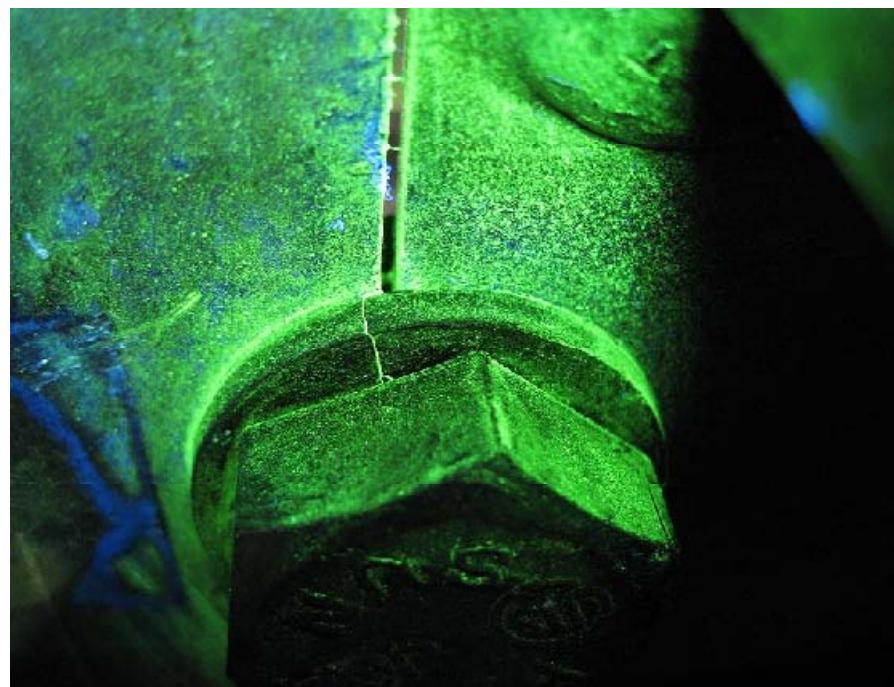
写真-17 HTB1 ボルト頭側ワッシャーの疲労き裂
