第3編 片面施工用高力ボルトを用いたボルト止め  
ストップホール工法の疲労試験

## 1. はじめに

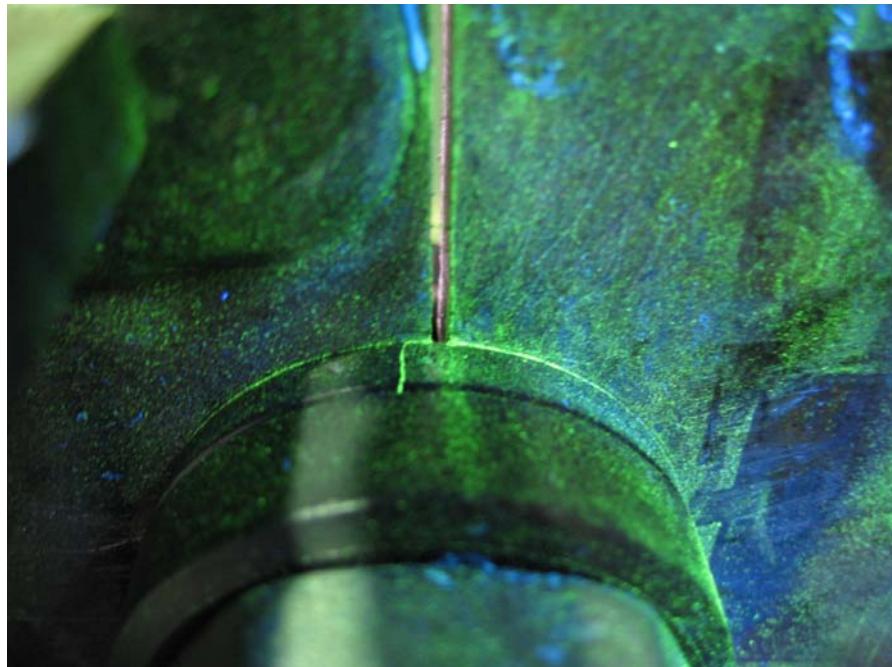
写真-18 OS1 フィラーワッシャーの疲労き裂

60 万回の繰返し載荷後に、HTB1 のナット側（写真-16）およびボルト頭側（写真-17）のワッシャー、OS1、OS2、OS3 のフィラーワッシャー（写真-18）、およびバルブスリープ（写真-19）にき裂を確認した。

これらは、繰り返し荷重を受けるウェブに導入した疑似き裂の開閉口挙動によりウェブと、フィラー、バルブスリープ、およびワッシャーとの間に摩擦が生じ、フレッチング疲労によりき裂が発生したものと考えられる。図-9 のグラフから、繰返し数 60 万回以降ワンサイドボルトの応力値が増加傾向にある。この原因として、ワンサイドボルトのバルブスリープにき裂が生じたことにより、ワンサイドボルトの軸力抜けが発生し、ボルトの締付け効果が低下したものと考えられる。これに對して高力ボルトでは、座金にき裂が生じても周辺母材の応力は上昇せず、この状態に至っても締付け効果が保持されていると推察される。

**写真16**から**写真19**に示されるHTBのワッシャーおよびワンサイドボルトのバルブスリーブに発生したき裂について、走査型電子顕微鏡（Scanning Electron Microscope以下SEMと呼ぶ）を用い破面観察を行い、き裂の原因の究明を試みた。

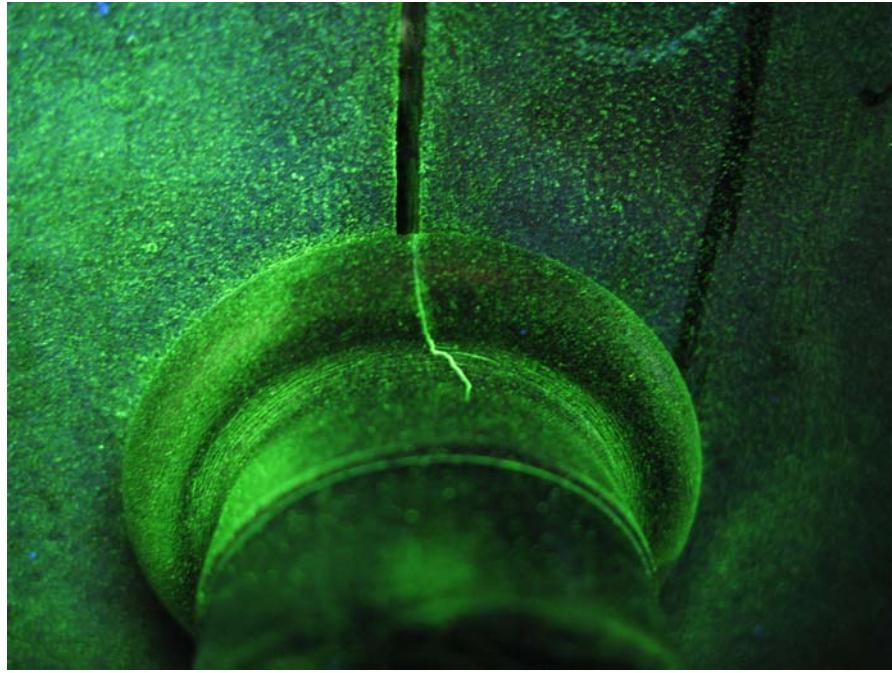
写真-19 OS2 バルブスリーブの疲労き裂

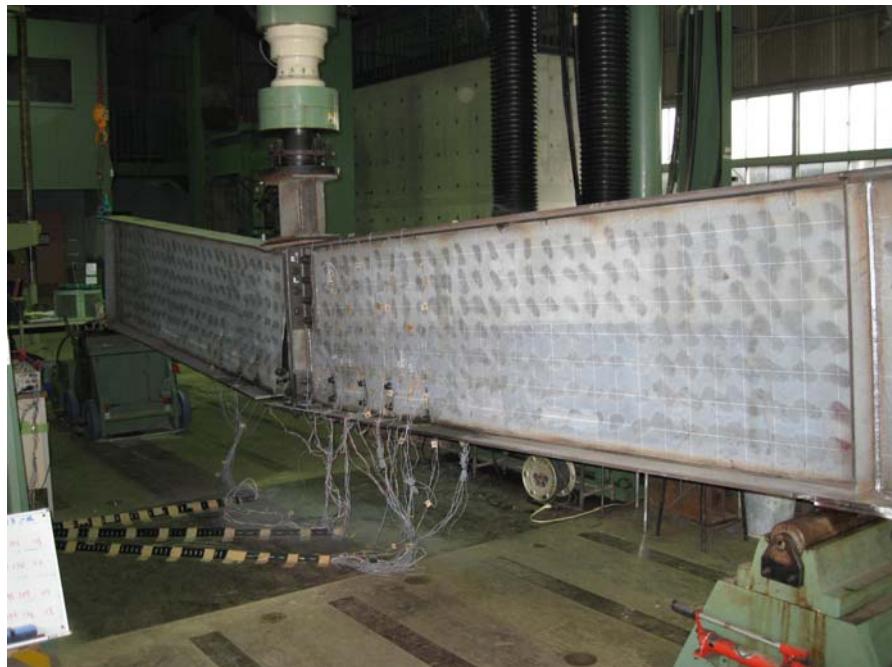
写真-20 鋼桁破断全景

試験体は、108万回の繰返し載荷後、写真-20、21に示すように破断した。破断の起点となった疲労き裂は、下フランジとウェブのすみ肉溶接から発生した。この疲労き裂は、下フランジを破断させるとともに、ウェブを伝達し、ガセット溶接ビードにぶつかり、そこから支間中央側に向かって溶接ビード上を水平方向に進展後、HTB1の擬似き裂に伝わり、ウェブの中立軸に向かって急速に進展した。き裂発生の起点は、写真-22～24に下フランジとウェブのすみ肉溶接のルートからと考えられる。

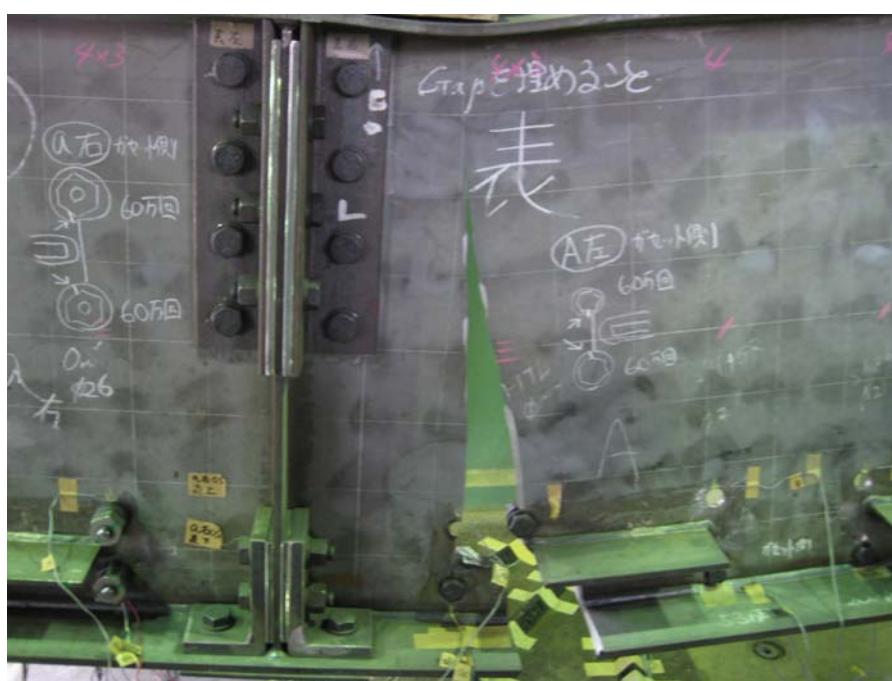
写真-21 鋼桁破断（ガセット側）

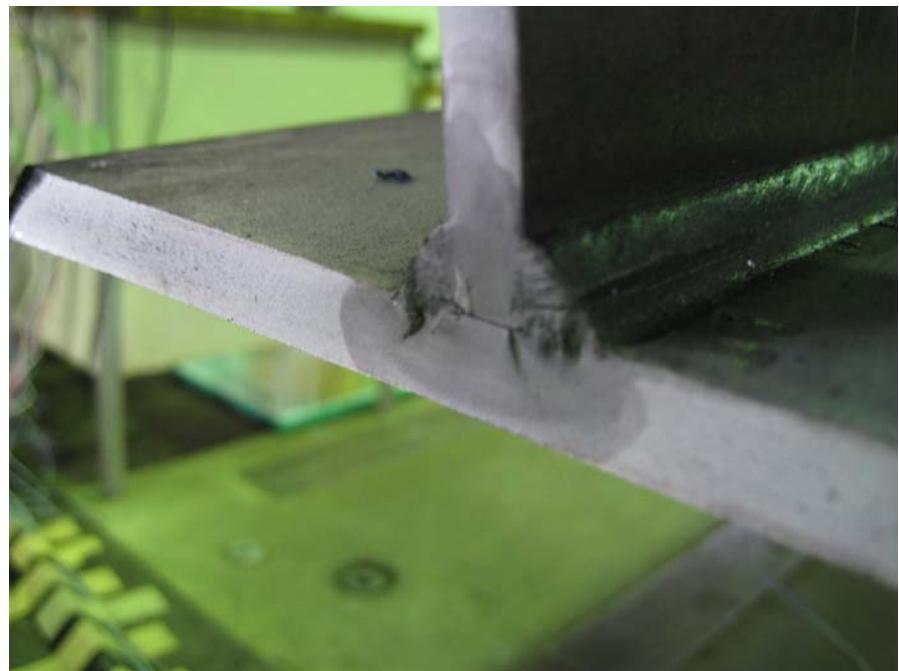
写真-22 鋼桁破断下フランジ

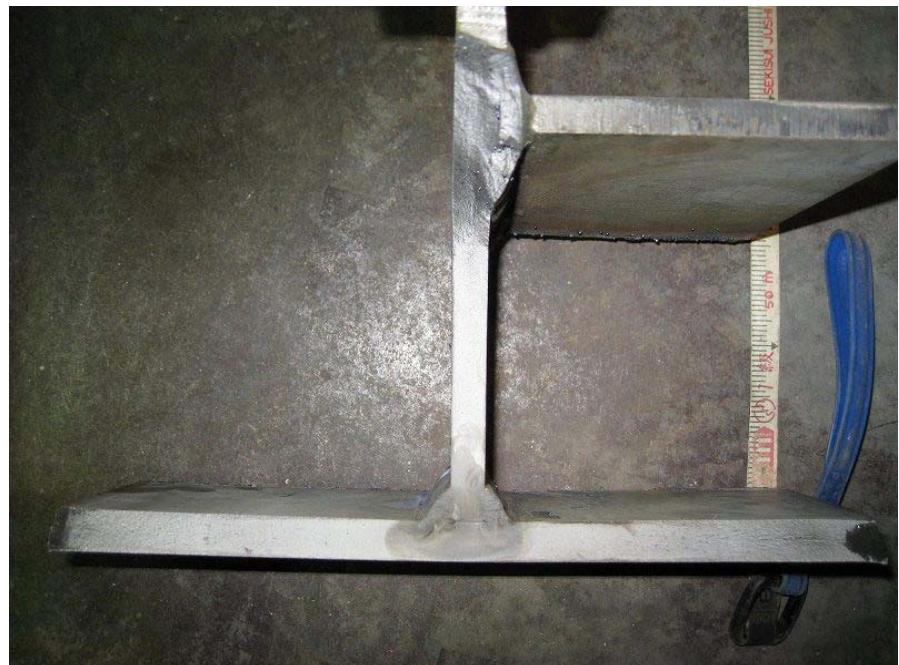
写真-23 鋼桁破断下フランジ（切出し）

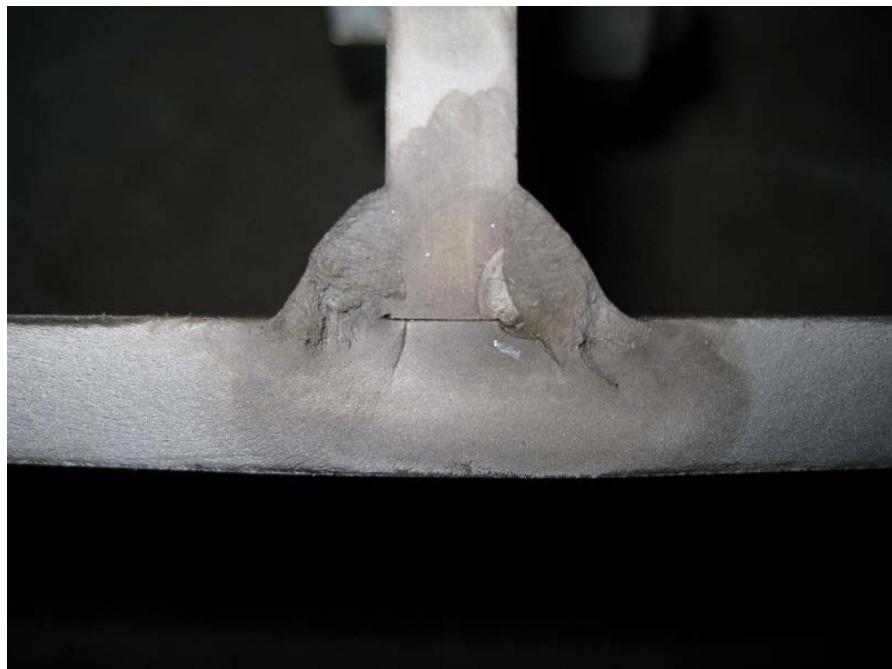
写真-24 鋼桁破断下フランジ（拡大）

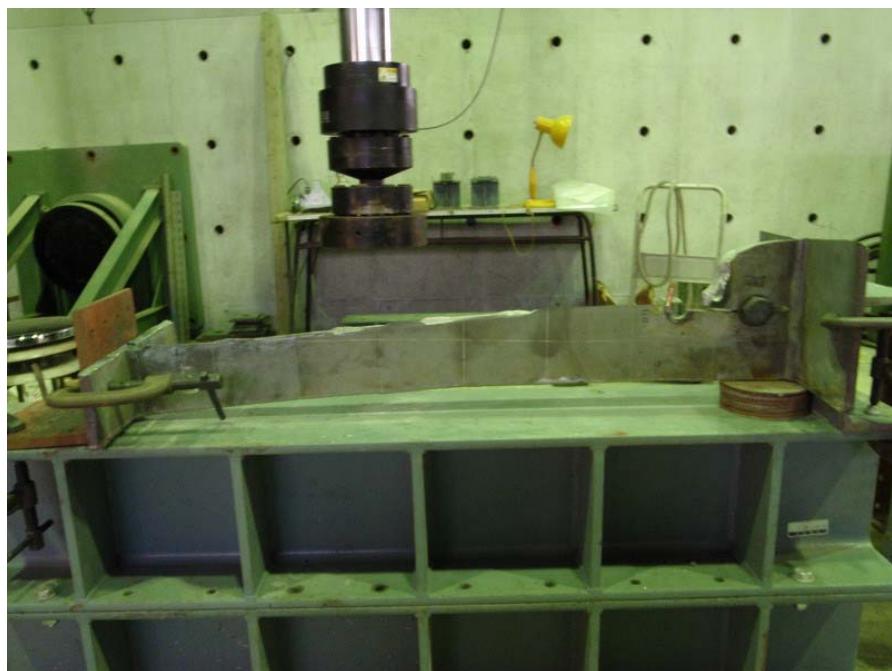
写真-25 鋼桁破断面切出し

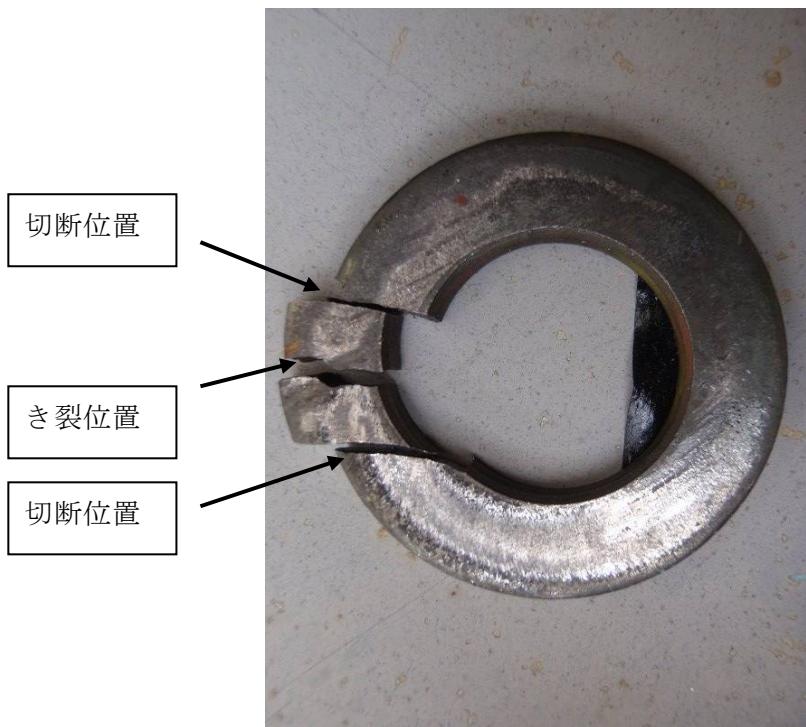
写真-26 ワッシャーの切断状況

**写真-26**はワッシャーを取り出しSEMに設置するために切断した写真である。発生した亀裂を中心に両側7mm程度の箇所を切断した。

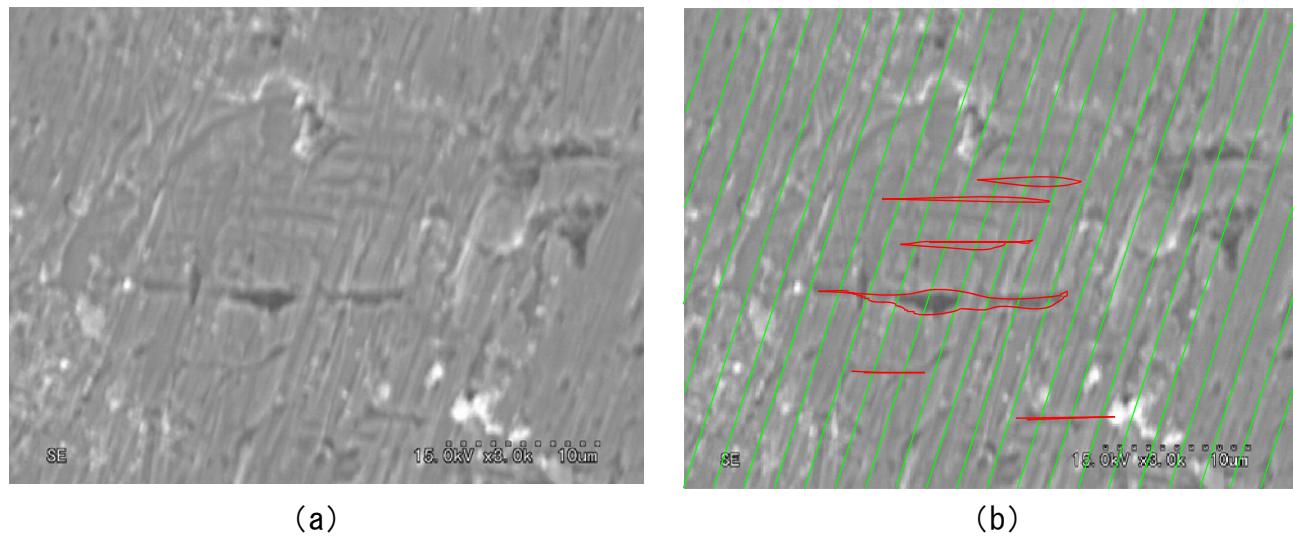
写真-27 ポルト側ワッシャーの桁接触面 ( $\times 3000$ )

**写真-26**の切断片で2000倍に拡大した接触面を**写真-27**に示す。**写真-27**の(b)は、(a)の写真に、こすれ傷(緑線)とき裂(赤線)を記入した写真である。

緑線のこすれ傷は、ワッシャーと桁(web)に微少な相対的すべりが生じた痕跡と考えられ、それに直交する形状でき裂(赤線)が生じている。**写真-27**の状態はき裂の初期状態と考えられ、これらの無数の初期き裂の中で応力が集中した箇所がき裂として進展すると考えられる。

本研究でのワッシャーやバルブスリーブに生じたき裂もフレッティング疲労によって発生したものと推測される。
