§ 4. 溶接割れ試験

4-1. 試験体

本 WG では、橋梁の溶接継手に多く用いられているすみ肉溶接継手に着目し、4 回の溶接割れ試験を実施して溶接割れの発生条件について検討を行った。各試験工程における試験条件を表 4-1-1 に、溶接割れ試験に用いた試験体の形状を図 4-1-1 に示す。

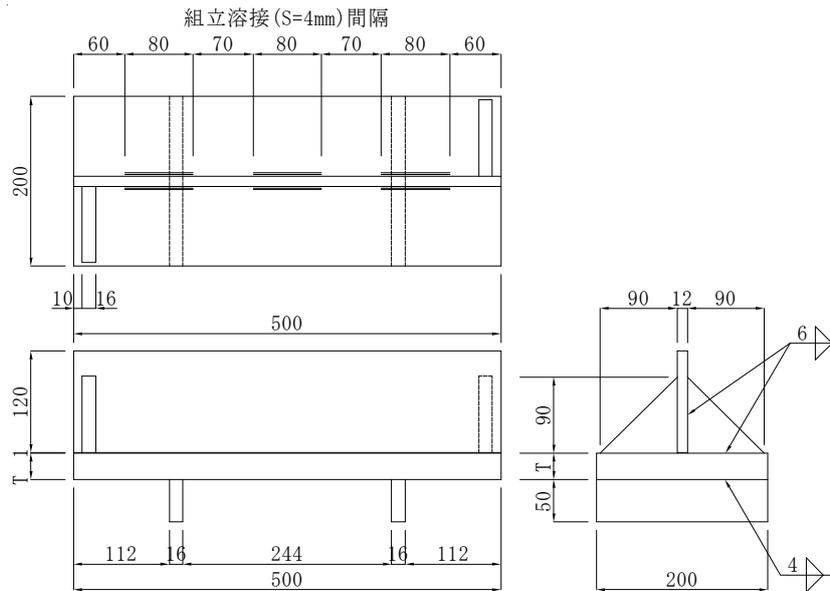
(a) 試験体 タイプ1 組立溶接有

試験体形状は、日本海事協会の鋼船規則検査要領¹⁾のすみ肉溶接継手試験体とした。鋼船規則検査要領では、この試験体は高張力鋼用非低水素系溶接棒を使用する場合の確認試験用としているが、既往のすみ肉溶接割れの検討に使用された試験体形状に近く²⁾、最近のすみ肉溶接サイズの検討^{3),4)}等にも使用されていることを勘案して、本 WG でもこの試験体を基本とすることとした。

図 4-1-1 試験体形状

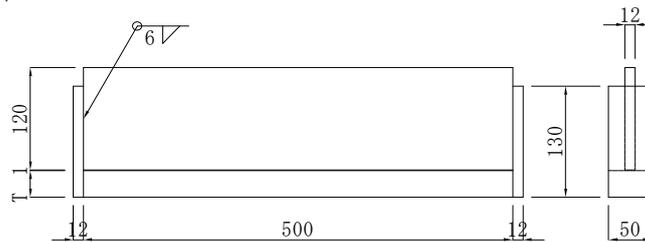
(b) 試験体 タイプ2

試験条件に立板の変形の影響を加えて溶接割れ試験を行った。試験体の製作段階で試験溶接部に組立溶接を行っていない。試験体の着目材片に用いる鋼材は、試験工程 1 における試験体の底板の縁端より材料を切出した。試験体の形状は、採取できた材料の寸法から図 4-1-1 のタイプ 2 とした。試験体の立板の形状、板厚、及び鋼材強度は、試験工程 1 と同様で板厚 12mm の SM400A 材である。

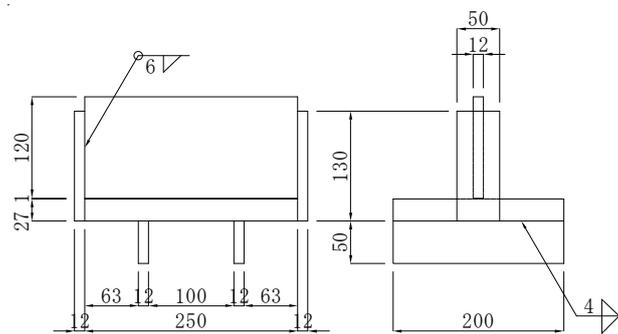
(c) 試験体 タイプ3

また、試験工程 2 では、2008 年に製造された P_{CM} の高い鋼材 (SMA490CW) を入手し、鋼材の P_{CM} の影響についても試験条件に加えた。その鋼材の P_{CM} 値は、ミルシートの値で 0.256% であった。試験体の形状は、入手できた材料の寸法から図 4-1-1 のタイプ 3 とし、試験体の立板には板厚 12mm の SM490YA 材を用い

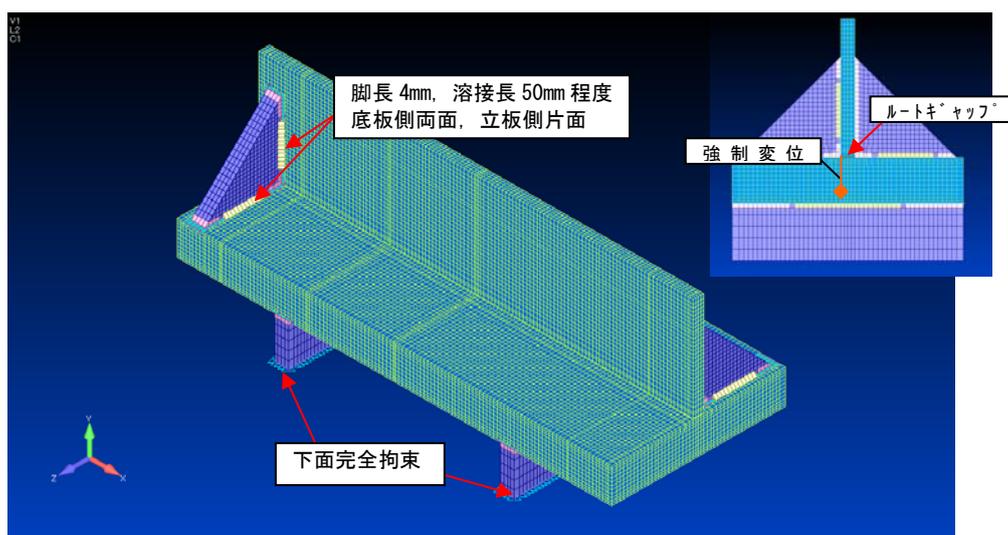
図 4-2-1 解析モデルの一例

解析にはABAQUS ver. 6.11.2を用いた。図4-2-1に解析モデルの一例を示す。鋼材の弾性係数は206,000N/mm²、ポアソン比は0.3とした。荷重条件について、文献6)では立板に単位荷重を与え、その結果得られた平均変位量を用いて拘束度を算出しているが、ここで用いたモデルは厳密には線形挙動を示さないことを考慮し、溶接区間400mmの立板の角部の全線にわたり鉛直方向-1mmの強制変位を与え、鉛直方向反力の平均値から拘束度を算出することとした。強制変位点近傍のメッシュサイズは4mmである。解析モデルの拘束条件は架台(ストロングバック)下面を完全拘束、架台のないタイプ2試験体では底板下面が完全拘束された定盤と接触するものとしてモデル化した。なお、拘束材と架台のすみ肉溶接部(ルートギャップ0mm)、タイプ2試験体の底板下面と定盤上面間には面接触を定義(摩擦係数0.0mm)、幾何学的非線形性も考慮した。

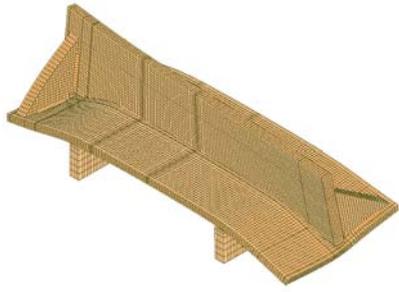
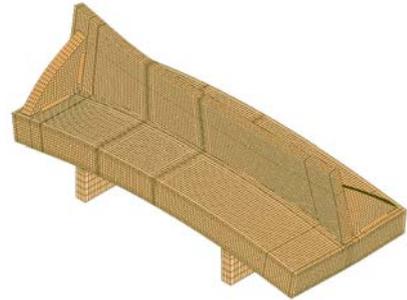
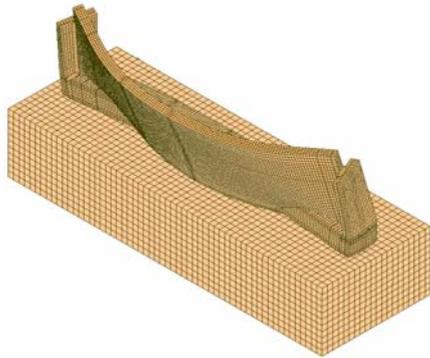
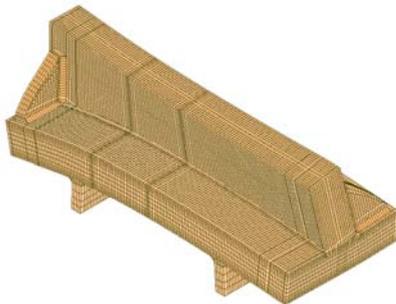
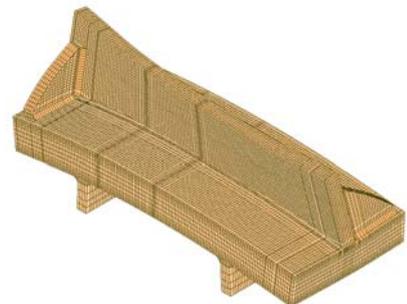
図 4-2-2 代表的な試験体の 30 倍変形図

図4-2-2に解析より得られた30倍変形図の一例を、表4-2-1に算出した拘束度の一覧を示す。変形図より各試験体とも立板の面外変形が確認できる。また、拘束度に関しては底板厚の増加と共に大きくなること、立板の長手方向両端を固定したタイプ2、タイプ3試験体で大きめとなっていることがわかる。

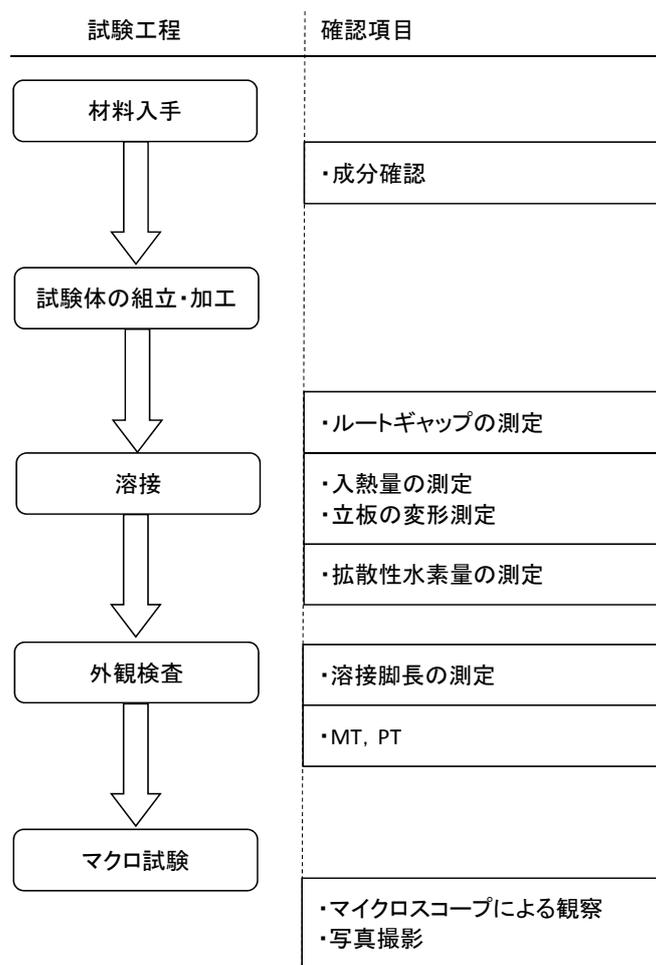
図 4-3-1 試験の流れ

溶接割れ試験の流れを図 4-3-1 に示す。

溶接作業は、被覆アーク溶接棒を用い、溶接環境が悪条件となる高温を基本とした。高温・低温で温度差による影響を比較するため、試験工程 1 及び試験工程 4 は恒温恒湿室内で溶接作業を実施した。また、溶接中の立板の変形状況を確認するため、試験工程 2 で変位計を設置し動的に測定した。

試験条件に関する確認として、入熱量の確認、拡散性水素量の測定、試験体の形状の測定を実施した。

溶接割れは、外観検査及びマクロ試験により確認した。

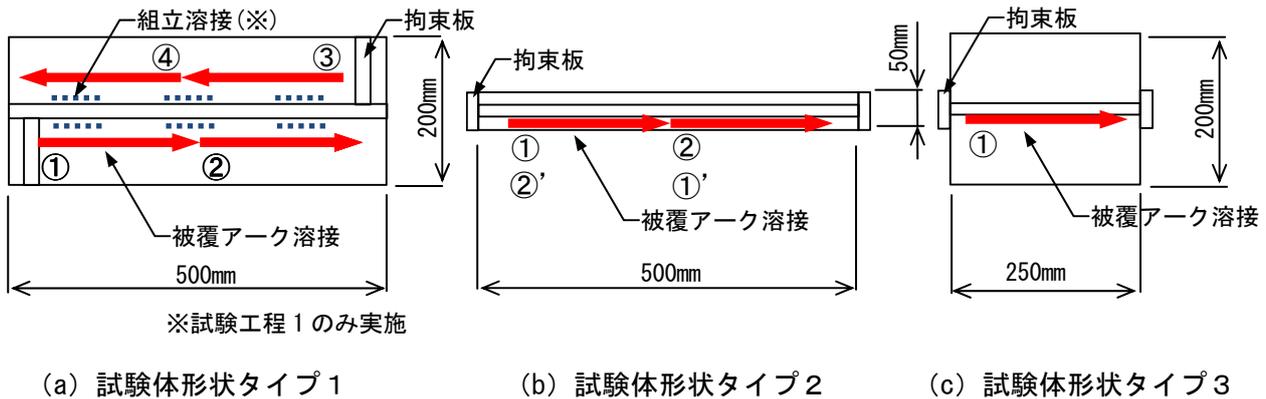
図 4-3-2 溶接作業順序

溶接作業順序を図 4-3-2 に示す。試験工程 1 の試験体形状タイプ 1 は、図 4-3-1 (a) に示すように組立溶接を片側 3 箇所を実施して被覆アーク溶接を順番に実施した。試験工程 4 の試験体形状タイプ 1 は、組立溶接を実施せずに同様の順番で被覆アーク溶接を実施した。試験工程 2 及び試験工程 3 は、底板の材料入手量が少量であったため、溶接長 500mm の試験体形状タイプ 2 と 250mm の試験体形状タイプ 3 の 2 種類で実施した。溶接作業状況を写真 4-3-1 に示す。

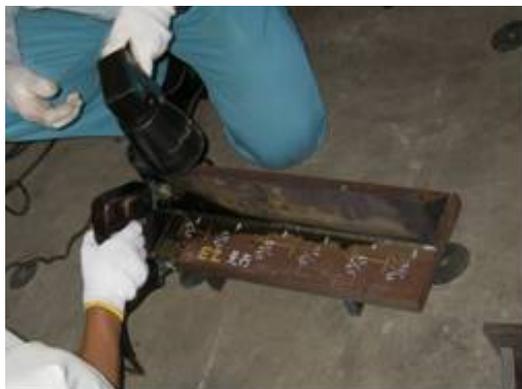
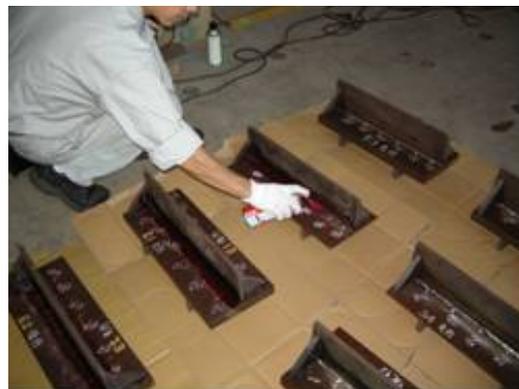
写真 4-3-2 外観検査状況

マクロ試験に先立ち溶接部の外観検査を実施した。磁粉探傷試験 (MT) により、磁粉模様を確認した後、写真で記録するため浸透探傷試験 (PT) により、指示模様を確認した。MT と PT の確認状況を写真 4-3-2 に示す。全ての試験体で表面きずは確認されなかった。

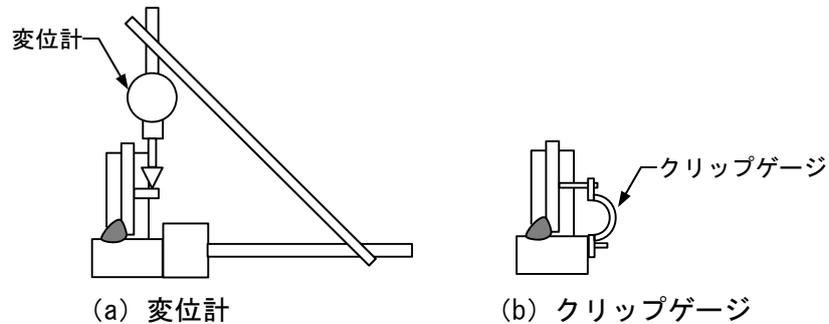
図 4-3-2 立板変形の測定方法

溶接中における立板の面内方向の変形が溶接割れに及ぼす影響を考察するため、試験工程 2 では試験体の溶接中におけるルート間隔の開閉を動的に測定した。試験体の形状は図 4-1-1 に示すタイプ 2 とタイプ 3 で、試験ビート裏面側の溶接線中央部に変位計とクリップゲージを配置した。溶接長の長いタイプ 2 については、試験ケース 11-E6 及び 12-E7 の 2 ケースで変位の測定を行い、溶接順序の影響を比較した。変位計及びクリップゲージの設置要領を図 4-3-2 に、測定状況を写真 4-3-3 に示す。また、溶接前における試験体のルート間隔の測定結果を表 4-3-5 及び図 4-3-3 に示す。

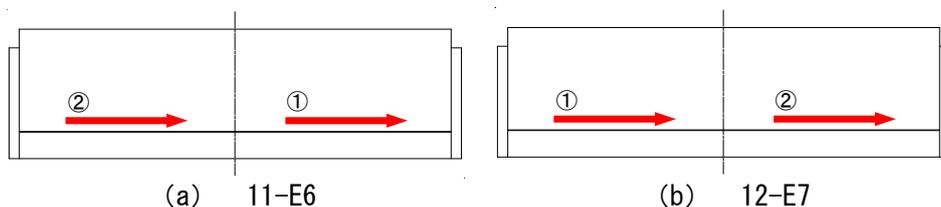
図 4-3-4 溶接順序

まず、試験ケース 11-E6 と 12-E7 の測定結果から、溶接順序の影響を比較する。両試験ケースとも 1 溶接線を 2 回に分けて溶接を行っているが、それぞれの溶接順序は図 4-3-4 に示すように、11-E6 は後退法により、12-E7 は前進法により行っている。図 4-3-5 の (a) と (b) で、ルート間隔の変位の測定結果を比較すると、溶接順序の違いによってルート間隔の収縮量に大きな差がみられる。変位計の測定値では、後退法の 11-E6 の変位は前進法の 12-E7 の約 1/3 であった。また、変位の挙動でも相違がみられ、11-E6 ではルート間隔が収縮する方向のみに変位しているのに対し、12-E7 では僅かに開いた後に収縮する方向へ変位している。

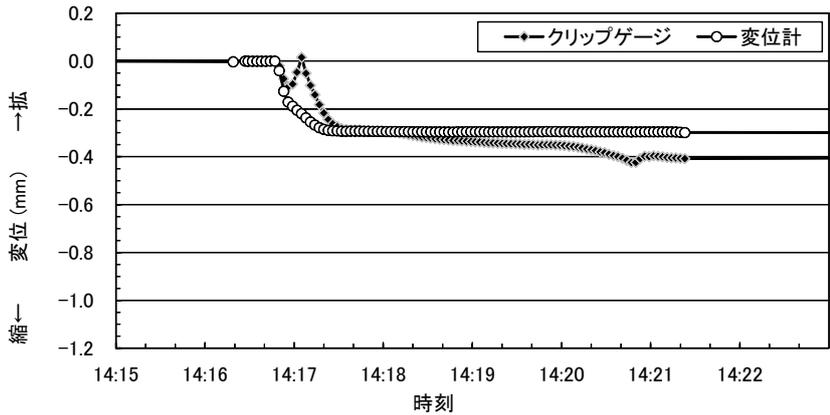
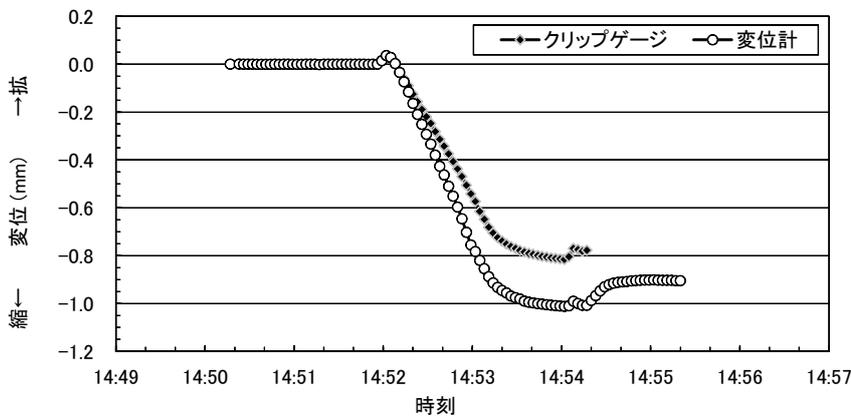
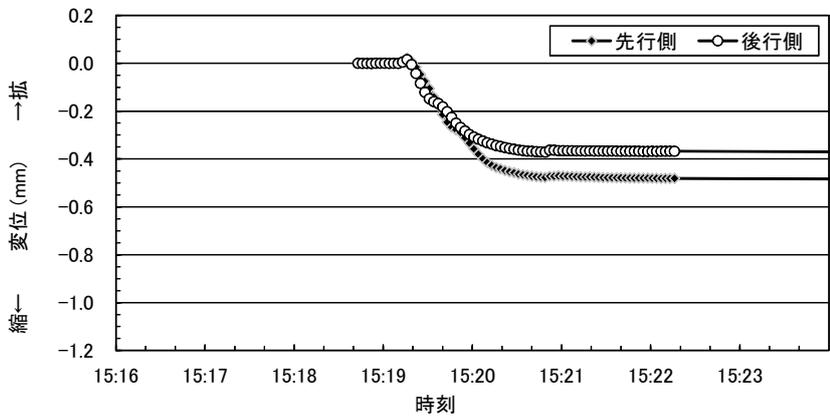
図 4-3-5 変形測定結果

次に、試験ケース 12-E7 と 13-W1 の測定結果から、試験体の形状、すなわち拘束度の影響を比較する。図 4-3-5 の (b) と (c) でルート間隔の変位の挙動をみると、両者とも僅かに開いた後に収縮する方向へ変位している。このルート間隔の開く挙動が文献²⁾⁵⁾に示される変形割れの発生要因と考えられる。また、変位計の測定値では、13-W1 の変位は 12-E7 の約 1/2 であった。表 4-2-1 の FEM による拘束度の解析結果によると、12-E7 の拘束度は $1,726\text{N/mm}\cdot\text{mm}$ 、13-W1 は $1,582\text{N/mm}\cdot\text{mm}$ で僅かに 12-E7 方が若干高い。今回の測定結果の範囲では、拘束度の高い方の試験ケースにおけるルート間隔の変位が大きく、ルート間隔の変位と計算上の拘束度に相関はみられない。

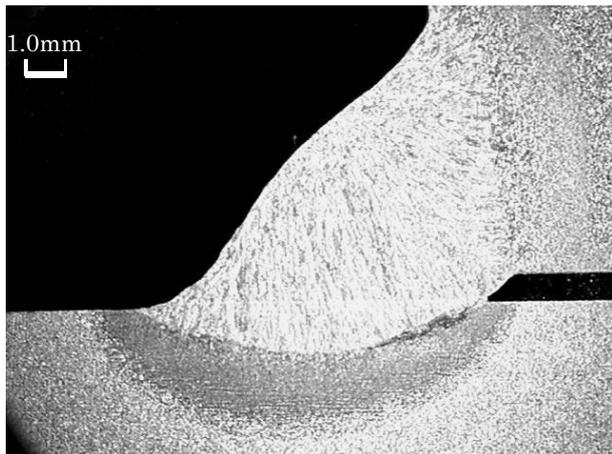
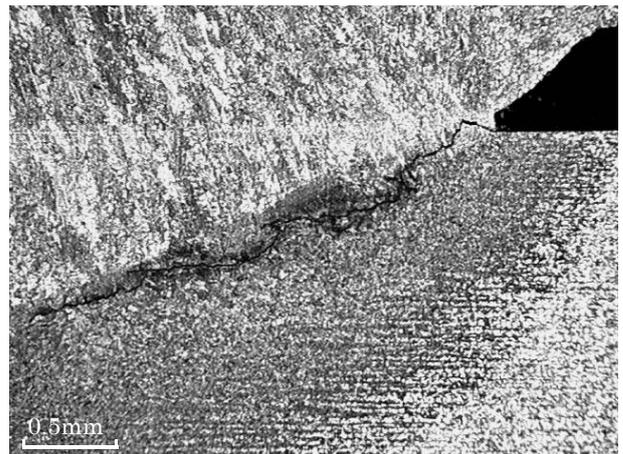
写真 4-4-1 13-W1 (第一ビード側, 始端側から 180mm 位置, 溶接線長 250mm)

試験工程 1 では、割れのようにも見える試験体が数体あったが、すべてヒールクラックではないと判断した。これらの断面位置には、炭素当量の大小、拡散性水素量の大小、第一ビード／第二ビード、始端側／終端側、などに関する傾向はなかった。なお、試験工程 1 では 500N/mm² 級鋼材用フラックス入りワイヤによる組立溶接を実施したが、組立溶接金属に生じた割れが数体あった。試験工程 2 と試験工程 3 では、試験ケース 13-W1, 16-W2, 17-W3 で明瞭なヒールクラックが確認できたが、試験工程 4 ではすべての試験体で割れはなかった。

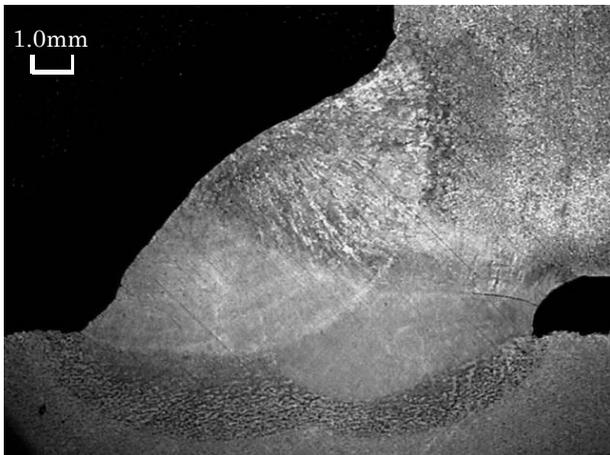
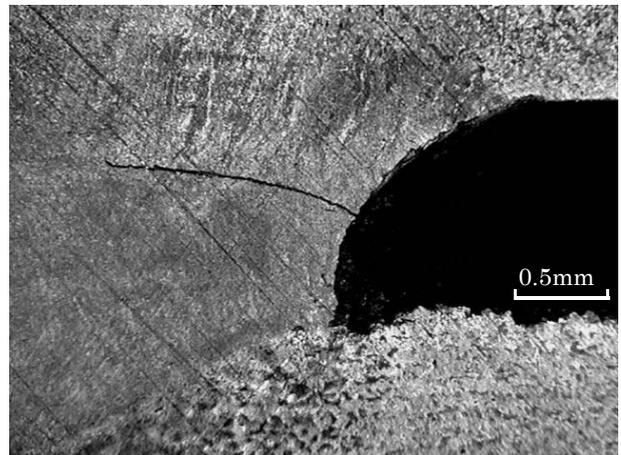
写真 4-4-4 9-T1 (第一ビード側, 始端側から 90mm 位置, 溶接線長 500mm)

組立溶接金属に生じた割れを写真 4-4-4~4-4-5 に示す。割れは組立溶接内のみにあるため、本溶接の拡散性水素によるものではない。クラックの幅が狭いので、凝固割れではない。すみ肉溶接試験は組立溶接をせずに評価すべきと考えられ、本研究で目的とするヒールクラックとは別のものであるため、これらは割れとして扱わないこととする。

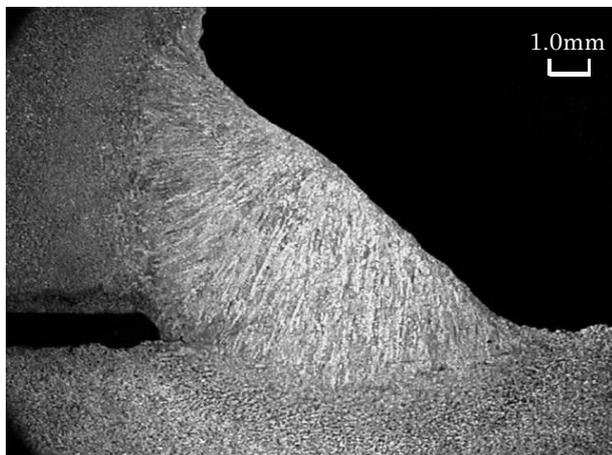
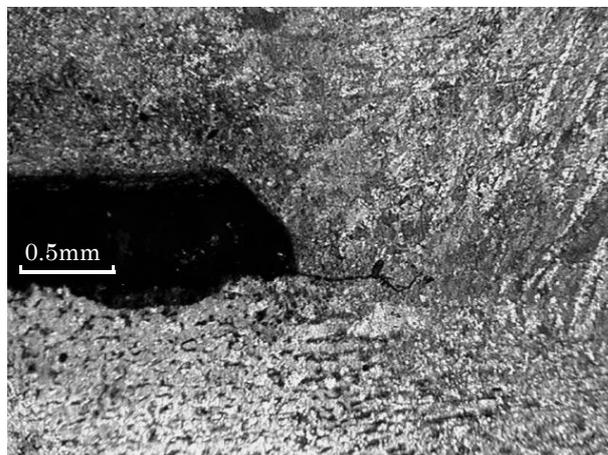
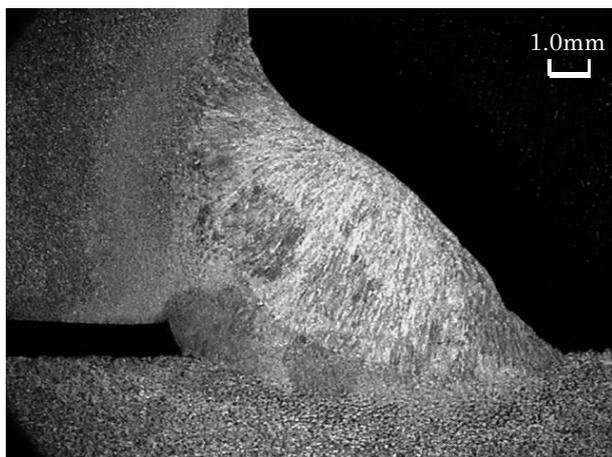
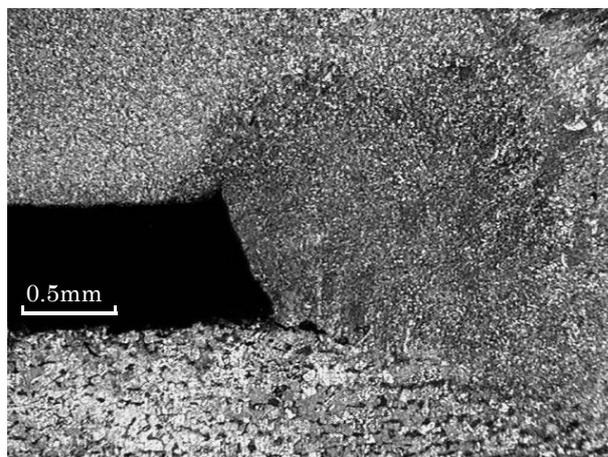
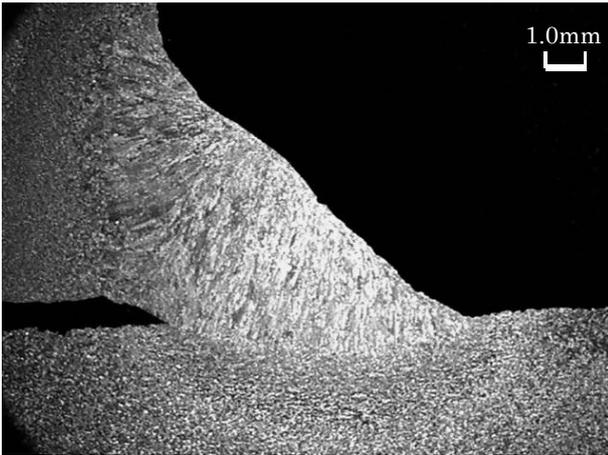
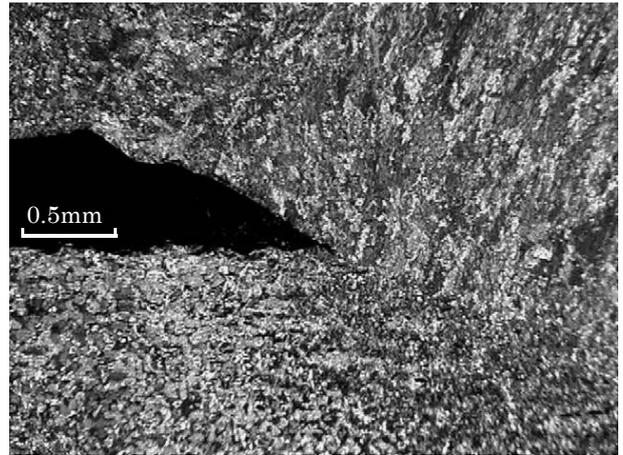
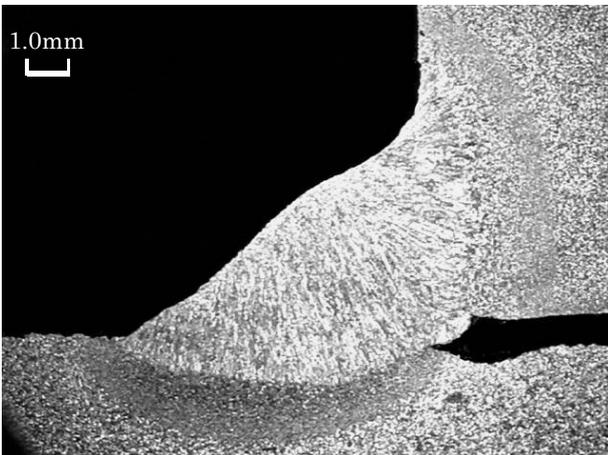
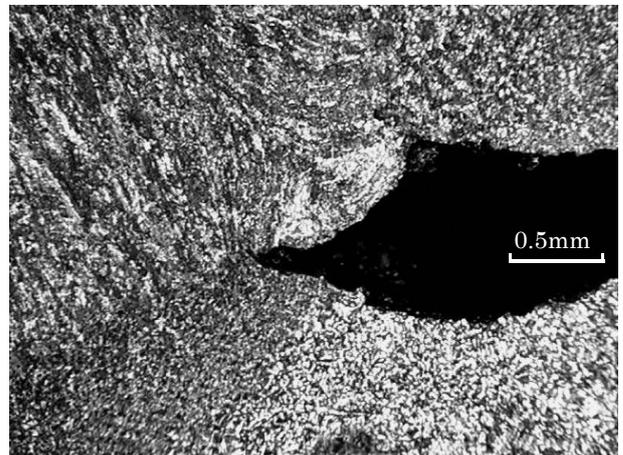
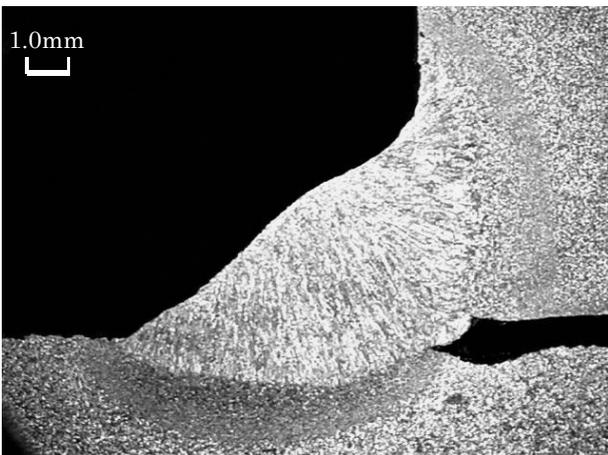
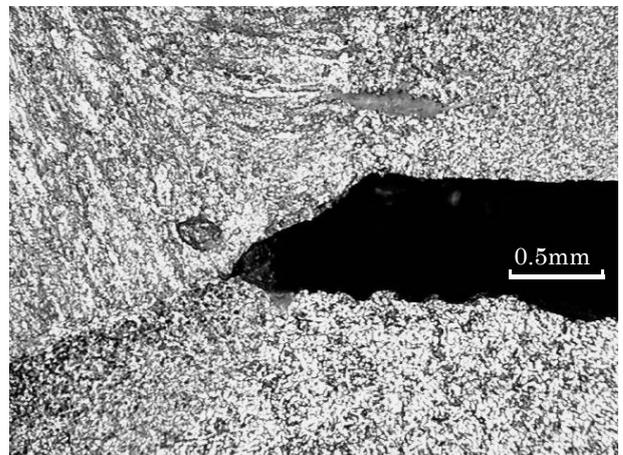
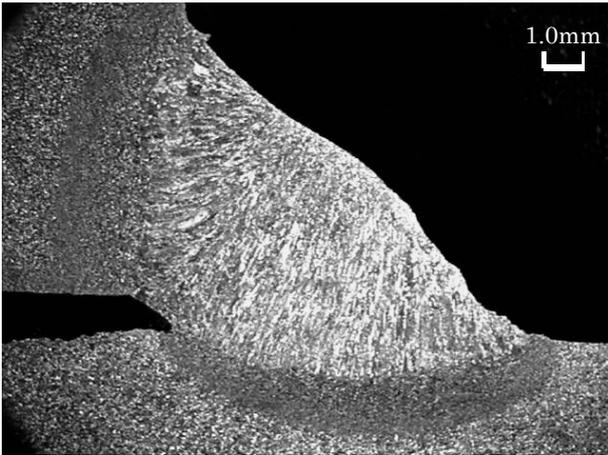
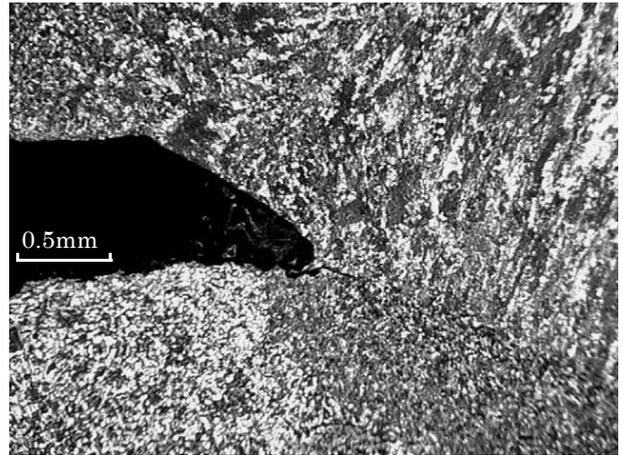
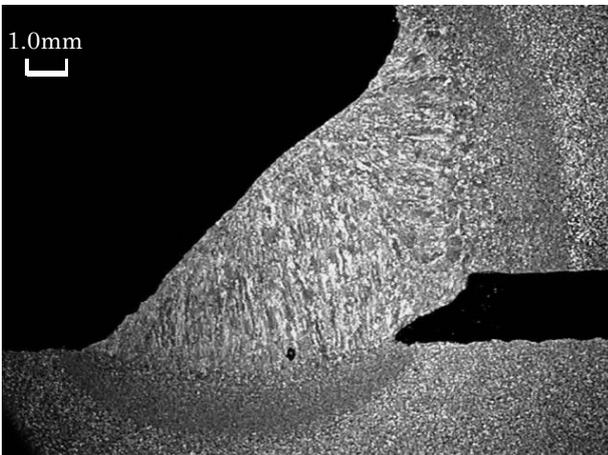
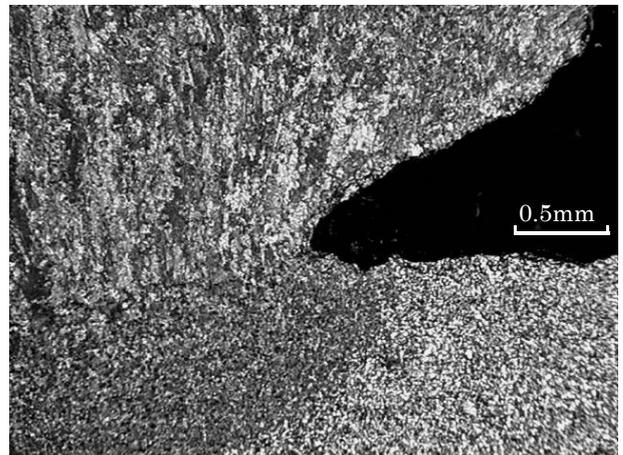
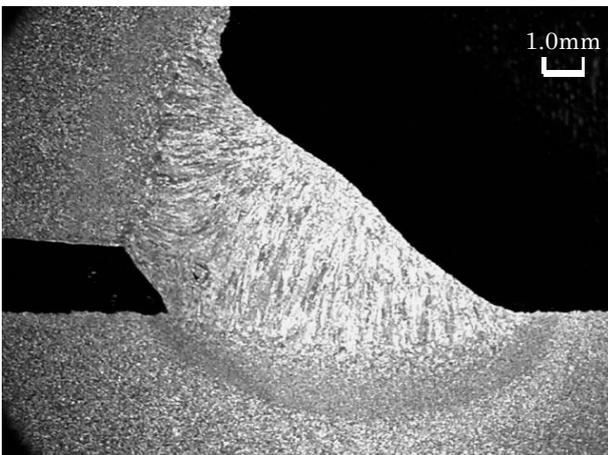
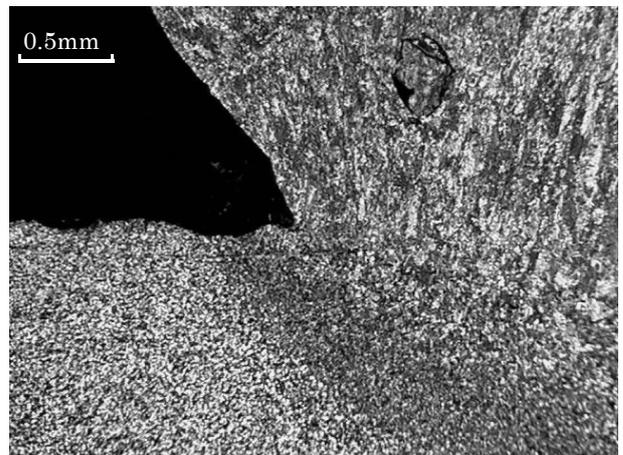
試験工程 1 で散見された、割れのように見えた事例を写真 4-4-6~4-4-13 に示す。マイクロスコープの写真からは分かりにくいですが、顕微鏡で直接確認した結果よりルート部からフュージョンラインに沿って見える筋状の線は、マクロエッチでの腐食液のシミと判定した。

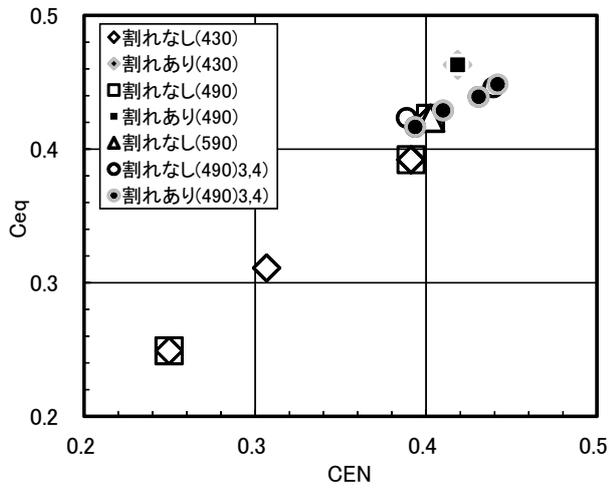
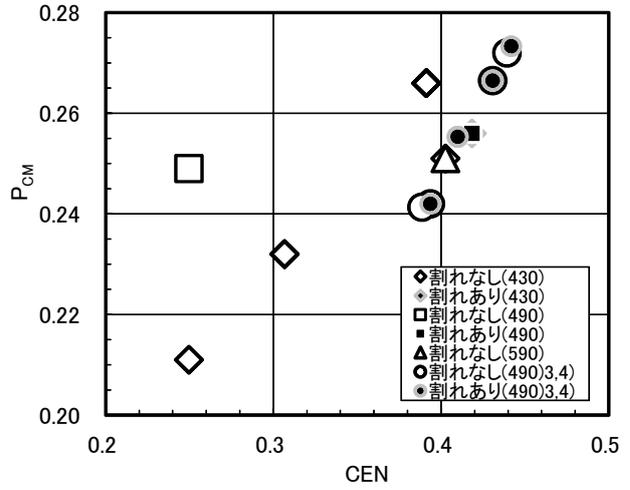
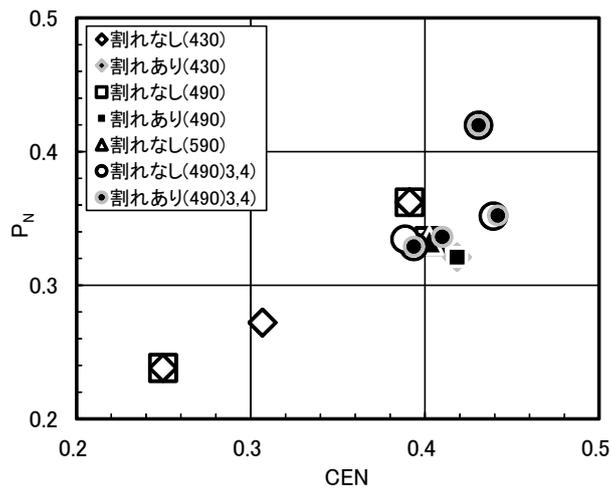
図 4-4-1 炭素当量の影響

本実験で割れが確認されたのは、13-W1, 16-W2, 17-W3 の 3 体であり、すべて同じ鋼材 (500 材 : SMA490CW) である。この鋼材 4-4-1 で述べたように CEN や C_{eq} で整理するといずれも本実験の材料の中では最も高かった材料であるが、 P_{CM} は相対的に高くないものである。そこで、まず、鋼材の炭素当量の影響を確認するために、 C_{eq} -CEN 関係、 P_{CM} -CEN 関係、 P_N -CEN 関係を求め、これを図 4-4-1 に示す。図中のプロットは、溶接材料の強度 (引張強さの規格値が 430N/mm² 級, 490N/mm² 級, 570N/mm² 級) と、参考文献 3), 4) のデータを区分してまとめた。

(a) の C_{eq} -CEN 関係では、割れが生じた中実プロットは右上の領域に位置しており、CEN が高い場合、又は C_{eq} が高い場合は、溶接割れが生じる危険があると言える。(b) の P_{CM} -CEN 関係では、 P_{CM} が 0.266 の旧江ヶ崎跨線橋撤去部材が割れなかったため、縦軸の相関がよくない。同様に、(c) の P_N -CEN 関係においても、縦軸の相関がよくない。本実験では割れが生じた結果が少ないながら、鋼材の炭素当量を評価するパラメータとしては C_{eq} と CEN の相関が良く、合金元素の添加量が異なる鋼材の評価を行っていることから CEN での評価が適切と考えられる。言い換えると、現在の鋼材と合金元素の添加量が異なる場合は、低温割れ感受性組成として P_{CM} を用いて評価することは適切ではない場合もあると言える。

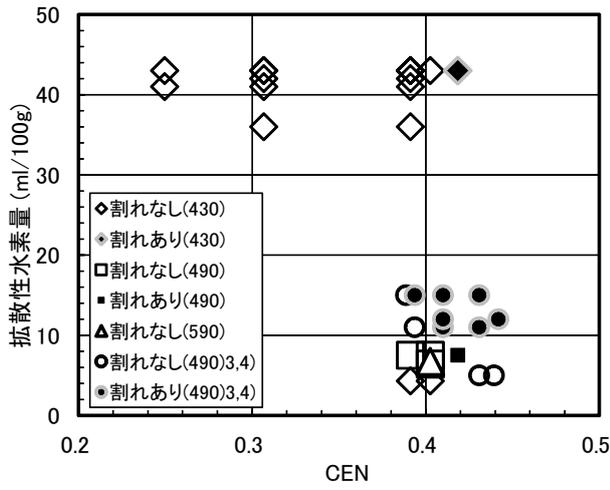
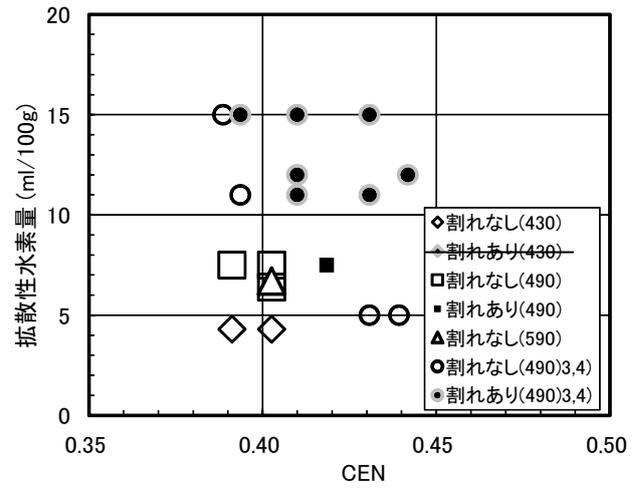
図 4-4-2 拡散性水素量—CEN 関係

2-2-3 で述べたように、低温割れに影響を及ぼす因子の一つに拡散性水素量がある。(1) で示したように、炭素当量のパラメータとしては CEN が適切と考えられるため、拡散性水素量と CEN の関係について整理し、これを図 4-4-2 に示す。本実験では水素量の多いイルミナイト系溶接棒で割れずに、水素量の少ない低水素系溶接棒で割れが生じた。したがって、(a) では有意な傾向が見られないが、低水素系溶接棒のデータに限ると、(b) に示すように図中の右上の領域で割れが生じ、左下の領域では割れない傾向があるようにも見受けられる。イルミナイト系溶接棒の拡散性水素量が相対的に高いことは知られているが、割れが生じなかった原因については、さらなる調査が必要と考えられる。

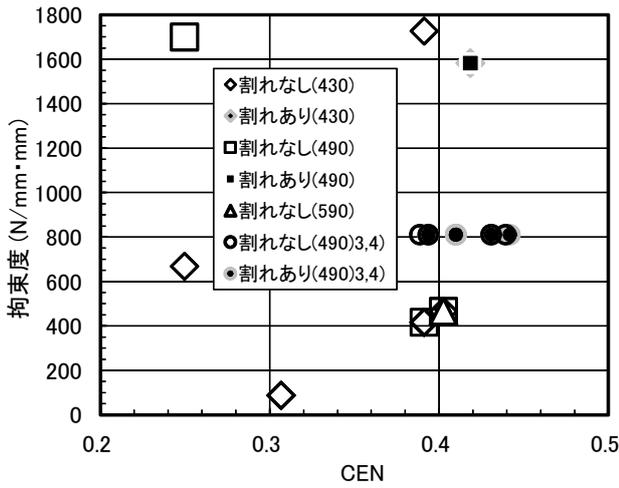
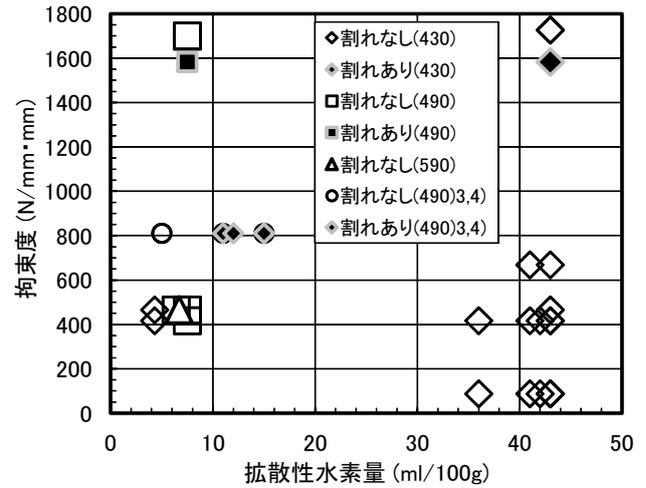
図 4-4-3 拘束度に対する影響

4-2 に示した、FEM で求めた拘束度を用いて実験結果を整理し、これを図 4-4-3 に示す。試験体形状がタイプ 2 のものは拘束度が高いが、旧江ヶ崎跨線橋の試験ケース (拘束度 : 1,726N/mm²・mm) で割れが生じていないため、有意な傾向が見いだしにくいものとなった。本実験で実施したすみ肉溶接割れ試験では、拘束の高さよりも立板の適度な縦曲がり変形が影響するとも考えられ、拘束度との相関は小さいとも考えられる。
