3-1 非破壊検査適用性実験報告

疲労割れを対象に現場条件を再現した試験体により非破壊検査の欠陥検出性能を調査し、その結果により、非破壊検査要領のマニュアルを整備することを目的とする。

3-3. 鋼橋の損傷と補修事例集

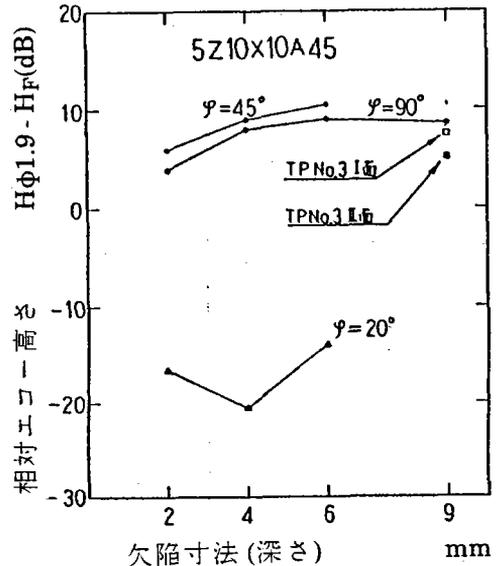
図1 5Z10x10A45

塗膜付試験体90°、45°、および20°について探触子の屈折角別に欠陥(スリット)深さと相対エコー高さの関係を図1~3に示す。

- a. 全ての欠陥を検出できたのは屈折角45°だけであった。しかし45°においても欠陥の傾き0°及び20°については傾き45°及び90°に比べると20~30dB低いエコー高さであった。

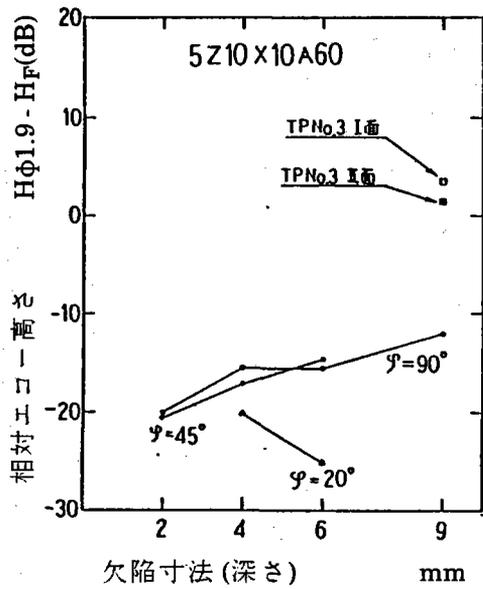
図2 5Z10×10A60

- b. 60°においては、全体的に低いエコー高さであった。これは基準感度が横穴であるためモード変換による損失が含まれていると考えられる。
- c. 70°においては $\phi=45^\circ$ 及び90°が検出できた。この内90°については欠陥がコーナ反射になり高いエコー高さが得られた。
- TP No. 3、No. 4
 - a. No. 3においては、両面とも全ての角度で相対エコー高さは0dB以上であった。
 - b. No. 4においても全ての角度で相対エコー高さは0dB以上得られ全ての欠陥が検出できた。

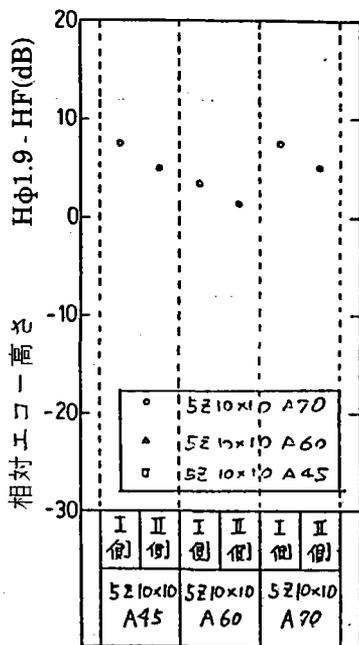
図4 TP No. 3

TP No.3を両面から探傷した結果を図4に示す。
又、TP No.4を直射法で探傷した結果を図5に示す。

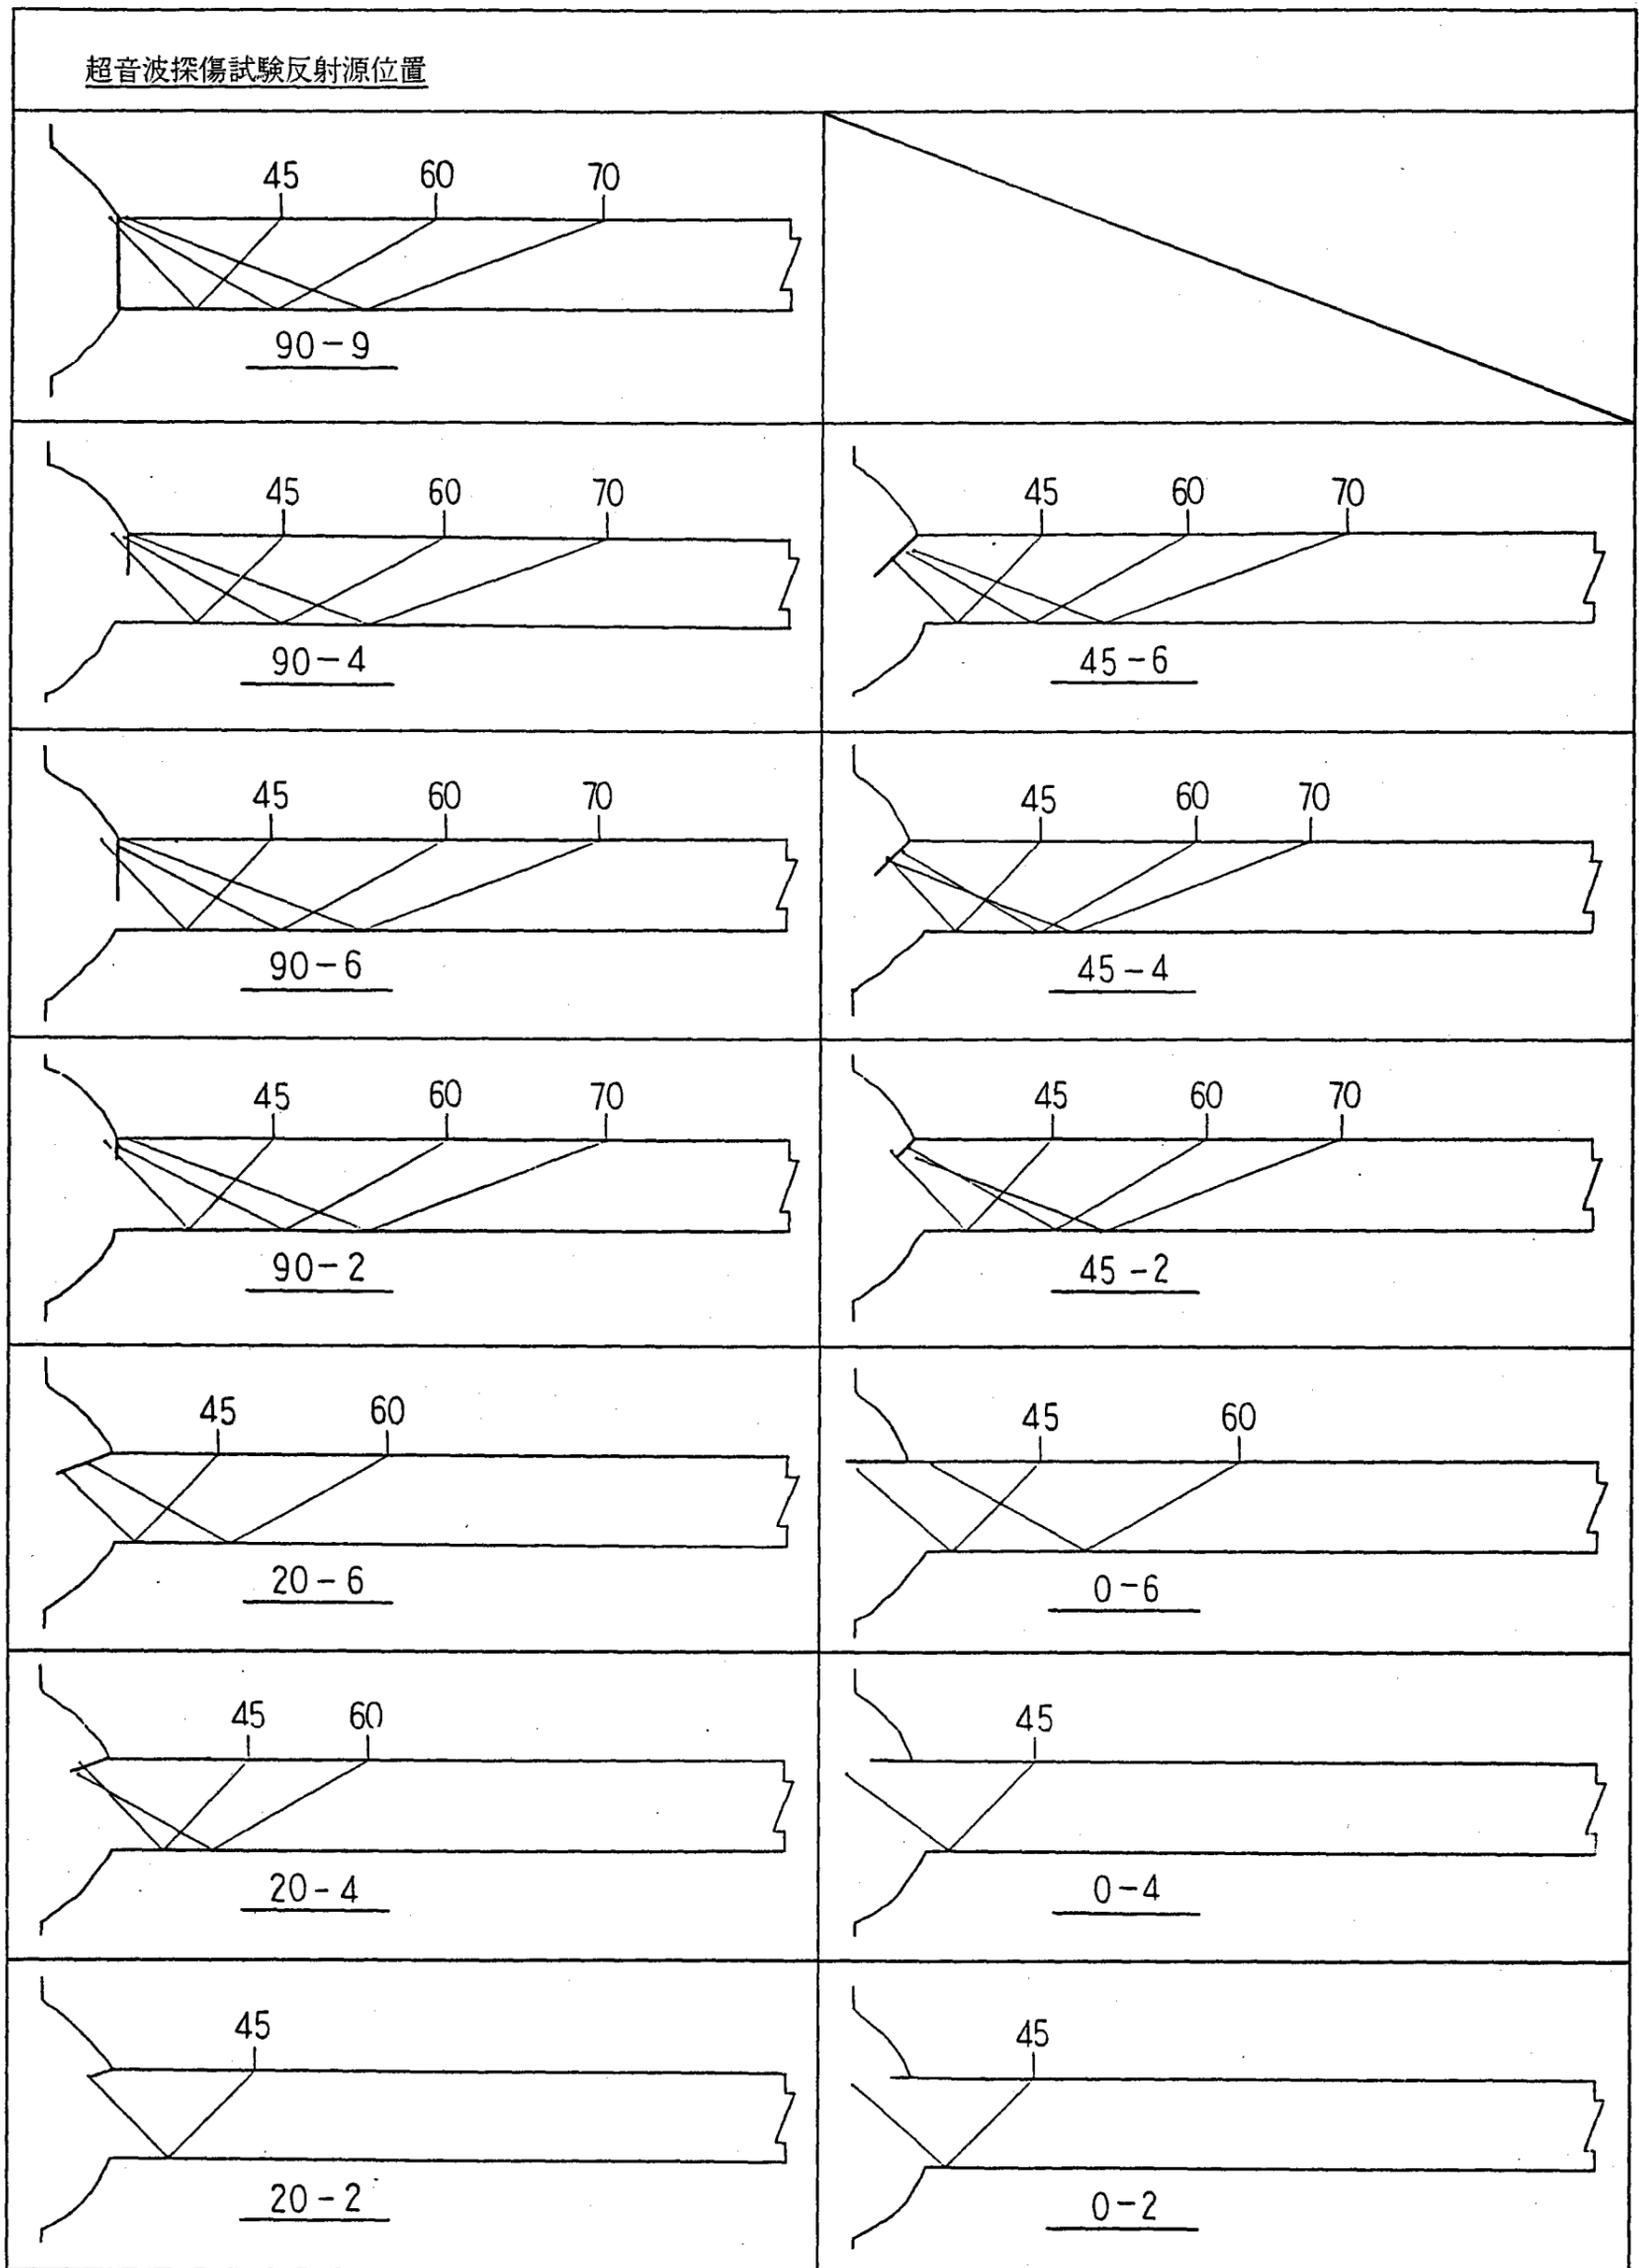
図6 スリット試験体の超音波反射源位置

探傷により得られたビーム路程(W)と探触子一欠陥距離(YF)により求めた反射源位置を図6~7に示す。

- a. 塗膜付試験体は欠陥の傾き0°以外では反射源は欠陥位置であった。
- b. TP No. 3、No. 4も全て欠陥からのエコーであった。

参考： TP No. 3及び塗装膜付試験体は不完全溶け込み溶接であり、欠陥以外のエコーが検出された。その例を、図6の0°に示す。

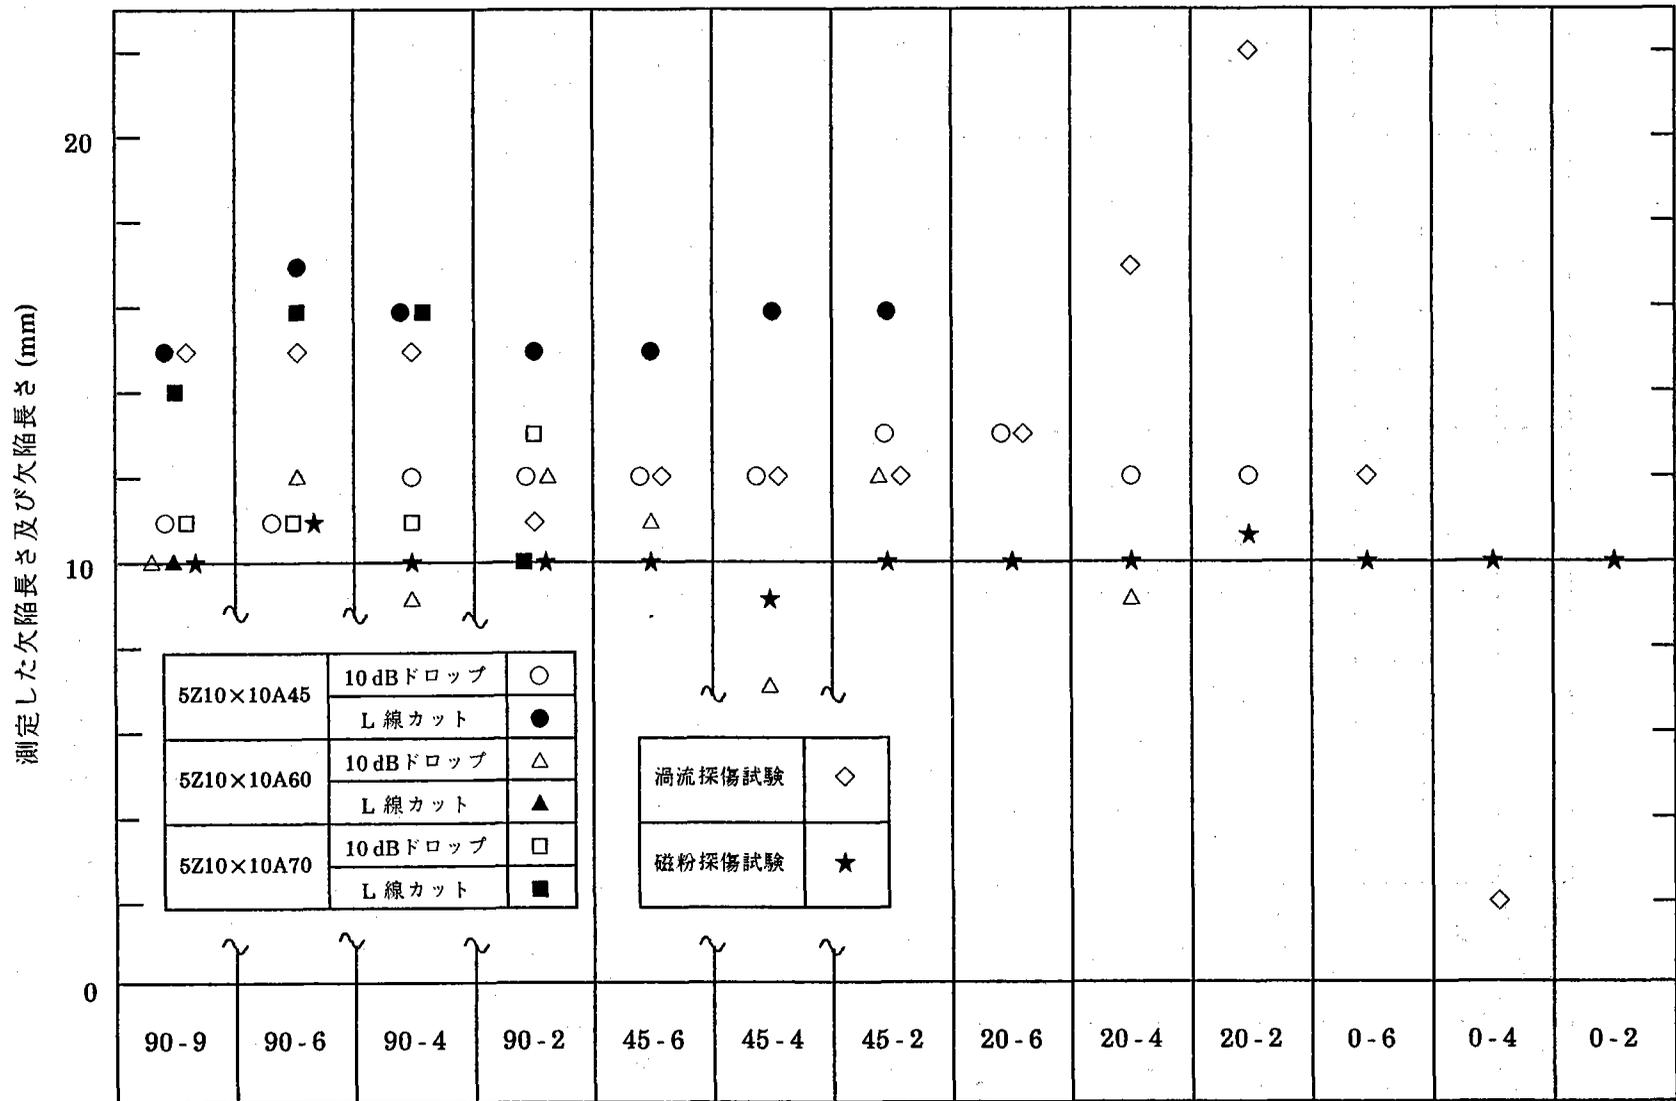
図11 スリット試験体 ($\phi = 90^\circ, 45^\circ, 20^\circ, 0^\circ$) の欠陥検出状況一覧表

塗膜付試験体の10dBドロップ法とL線カット法の測定結果を図8~10に示す。又全ての測定結果と図面上の欠陥長さとの比較を図11に示す。

- 10dBドロップ法
 - a. 屈折角45°の場合、全て測定できた
 - b. 屈折角60°の場合、 $\phi 20^\circ$ 以外は全て測定できた
 - c. 屈折角70°の場合、 $\phi 90^\circ$ は全て測定できた
- L線カット法
 - a. 屈折角45°の場合、 $\phi 20^\circ$ 以外は全て測定できた
 - b. 屈折角60°の場合、 $\phi 90^\circ$ の $d=9\text{mm}$ が測定できた
 - c. 屈折角70°の場合、 $\phi 90^\circ$ は全てが測定できた
- 両者及び図面上欠陥長さとの比較
 - a. 10dBドロップ法は欠陥長さと比較すると全て $\pm 3\text{mm}$ の範囲内であり、L線カット法は最大長さ17mmで、長さについての比較は10dBドロップ法がL線カット法より図面長さに近い値を示した。

b. 欠陥長さは図面上の長さより、 $\phi 0^\circ$ で $d=4\text{mm}$ 以外は全て長かった。その範囲は 2mm から 22mm であった。TP No. 3についての結果を図12に示すが実際の欠陥長さとの対応は無理であるが超音波との結果とは良く対応していた。

b. 塗膜付試験体の欠陥長さは図面上の欠陥長さと $\pm 1\text{mm}$ の範囲で対応していた

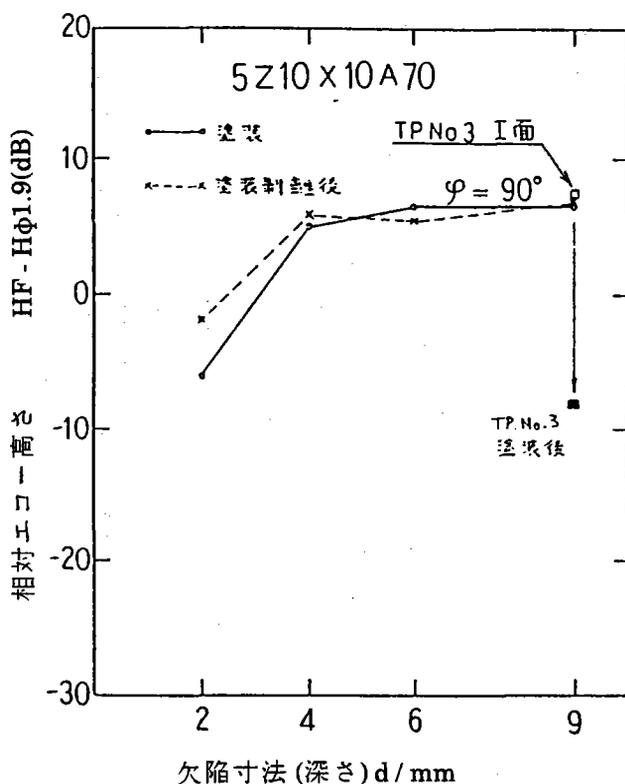
図1 欠陥寸法とエコー高さの関係 (5Z10x10A70)

ここで、基本となる人工スリットからの超音波の反射エコー高さについて、塗装剥離前後のデータを図1~3に示す。図1、3では有意差ないが、屈折角60°では $\phi=90^\circ$ で20dBの差、 $\phi=45^\circ$ で10dBの差があり、塗装による検出能低下が著しいことを示した。これは、スリットエッジへの超音波の入射角が、塗膜へ超音波エネルギー伝達に適合したためと考えられる。しかしながら、図中(□, ■)印で示した疲労割れにおいては、全ての屈折角で15~20dBの検出能低下があり、自然欠陥においては、探傷感度の補正の必要性が考えられる。貫通割れで以上の特徴(人工スリットと異なる傾向)が明らかとなったことより、次に微小割れである焼戻し割れについて検討を加える。

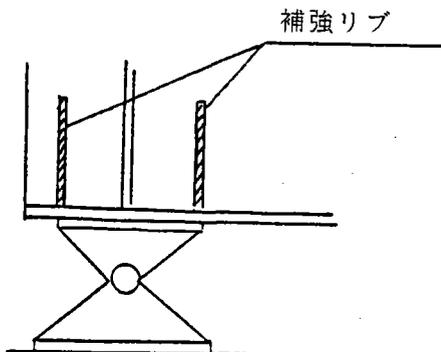
図-3 支点上補強リブ

- ① ピン支承等、支承高が高いものは補強リブを設置する。

補修の場合は山形鋼をHTBで取付ける方法も考えられる。

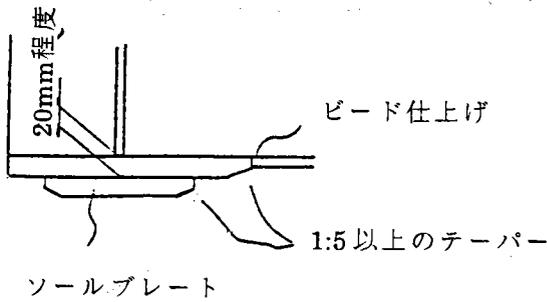
図-4 支点上下フランジの増厚

- ② 支点部の下フランジ厚を厚くし、ソールプレートは端部にテーパを設け断面の急変を避け応力集中を緩和させるとよい。

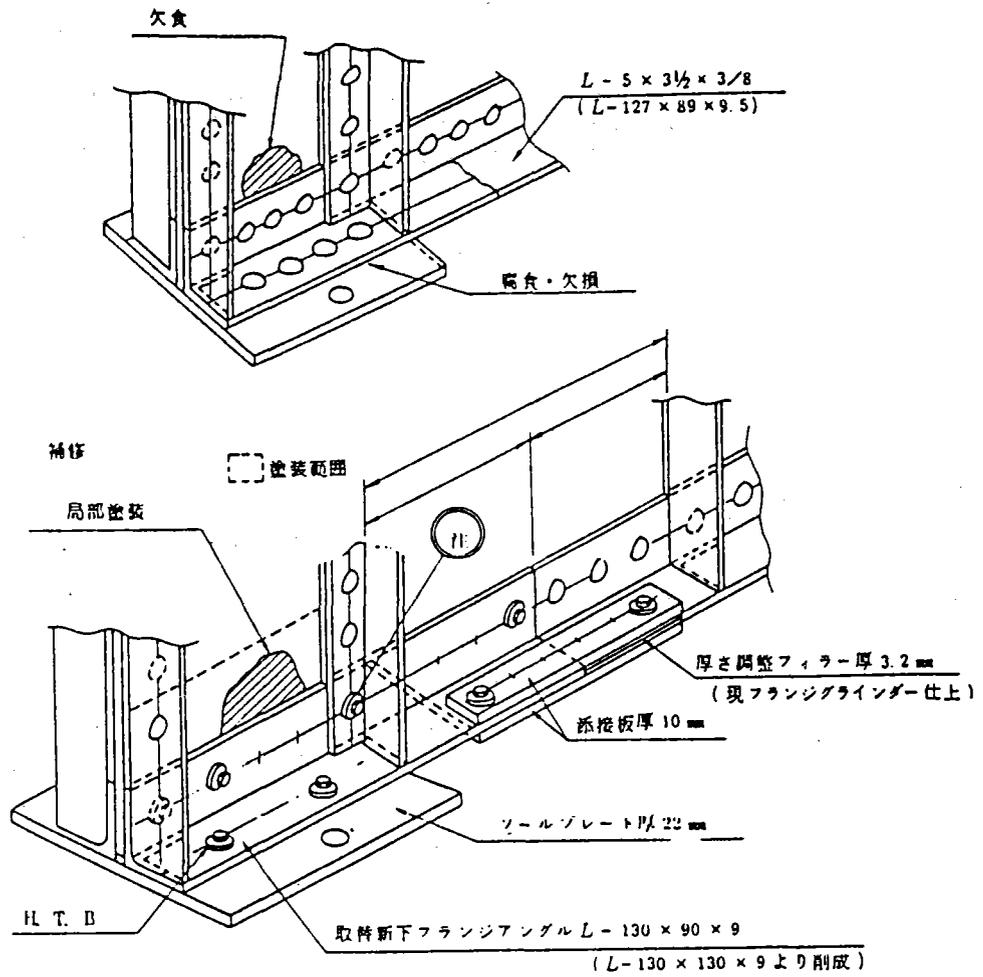
図-9 下フランジアングルとソールプレートの取替え

桁端部、特に橋台側桁端部においては、通風性が悪く、雨水等でぬれた後乾燥しにくく湿潤状態が続く。この湿潤な環境は、鋼材の腐食を助長させる。

○補修材料の材質はSS41とする。
○H.T.BはF10Tとする。

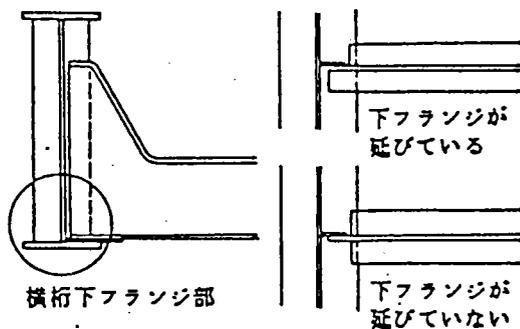
図-3 下フランジの形状

- 1) 下フランジが桁端まで延びていないため、曲げモーメントやせん断力により応力集中が起こる。(図-3)
- 2) 杓座が破損しているため、横桁が不等沈下している。
- 3) 切欠き部切断加工面に凹凸が多く、滑らかに仕上げられていない。(図-4)
- 4) 切欠き部に接する溶接部にアンダーカットがある。(図-4)

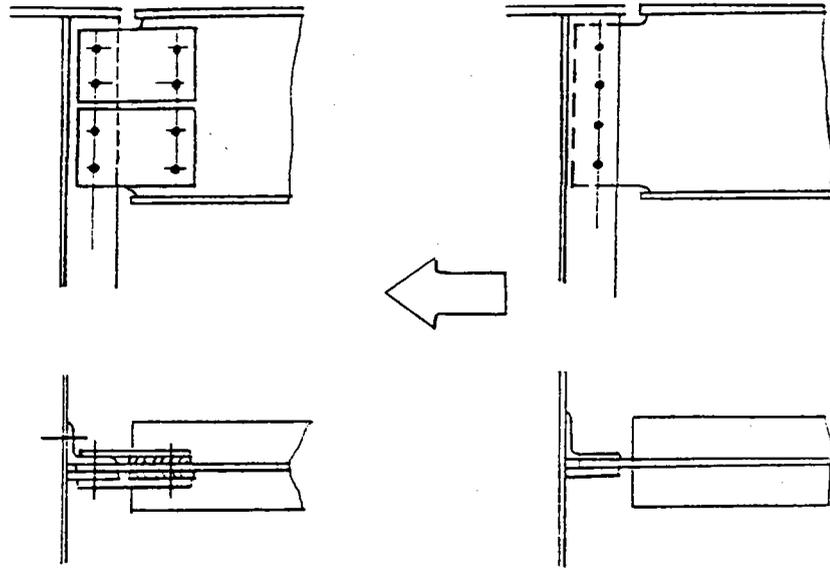
図-2 当板による補強の例

縦桁をすべて単純桁として設計した橋でこの損傷が発生しやすい。また、古い橋梁においてコンクリートの施工能力から10~20mm程度の間隔で施工目地が設けられたものがある。このような構造の場合、負の曲げモーメントを縦桁のウェブが負担することになるため、過大な応力が生じ、クラックが発生するものと考えられる。

クラック部分の継手と主桁との連絡を兼ねて添接板を当てボルト締めを行う方法がある。(図-2)

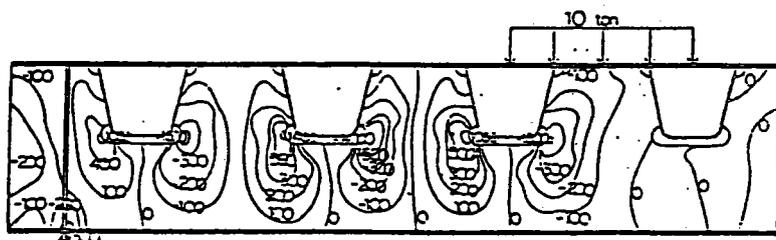
図-4 応力度等高線図

大きな欠損状態にある腹板の力の伝達は、図-4.5の結果よりワーレントラスのように引張と圧縮が交互に繰り返されている。

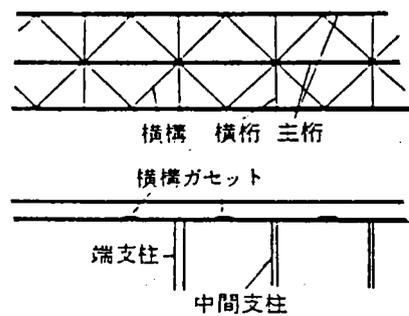
図-2 横溝配置状況

低い曲げ剛性断面に拘束モーメントが生じた上に、切欠き部の応力集中が重ね合わされる。図-2に示すように、横溝の組み方が通常の場合と逆であるため、橋軸直角方向の拘束が弱く、面外変形による2次応力が生じやすい。

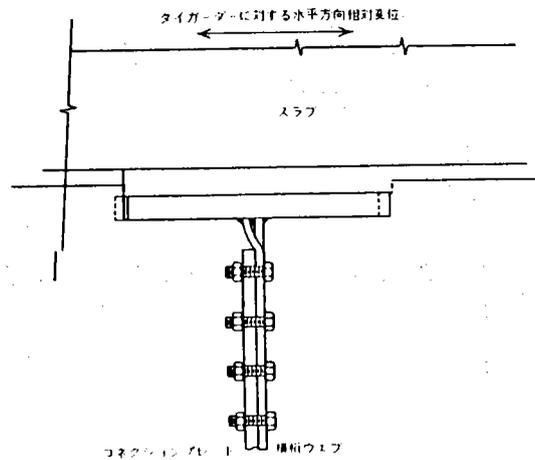
図-4 横桁ウェブギャップの変形

タイガーダーと横桁とを連結するコネクションプレートの溶接部、および、横桁のフランジとウェブの溶接部にクラックが発生する場合がある。

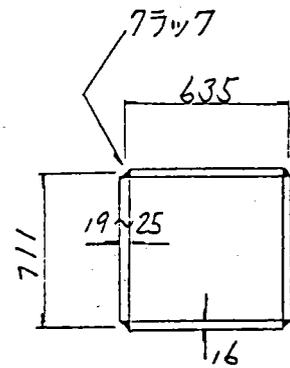
図-2 クラックの位置

文献では、クラックの発生は、製作時に生じたものとしている。これらは、溶接寸法を増すためにサブマージアーク溶接に手溶接の層を追加した領域に発生しており、溶接寸法の増加は、ピンプレート接合部における箱断面腹板からの力の伝達を断面内でバランスさせるために行っている。

クラックの発生は、クラックを切り取って検査した結果、溶収縮による高い引張残留応力域に存在する空隙やスラグ巻込みに起因しているとしている。

これらのクラックを破壊力学モデルを用い、死・活荷重応力および残留応力の寄与分を考慮して評価した結果から、クラックの最大のものについては、最も厳しい供用応力条件下において、疲労によるクラック進展の可能性が生じると結論づけている。

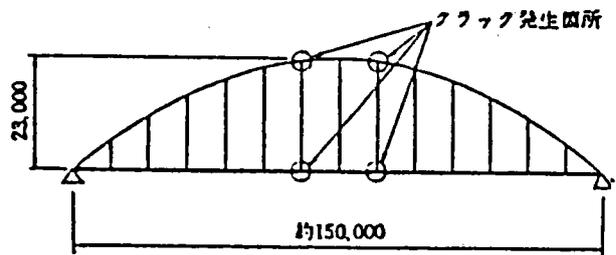
図-1 クラック発生箇所

文献によれば本橋は、架設後の12月に北西の季節風(風速10~15m/s程度)を受け、吊材に曲げおよびねじれの大きな振動を起こした。その結果、吊材がねじれによる振動を起こした際に、吊材の断面が変化しているため、フランジ面直角方向の応力が損傷部に集中して繰り返し作用したことに起因するものと推定している。

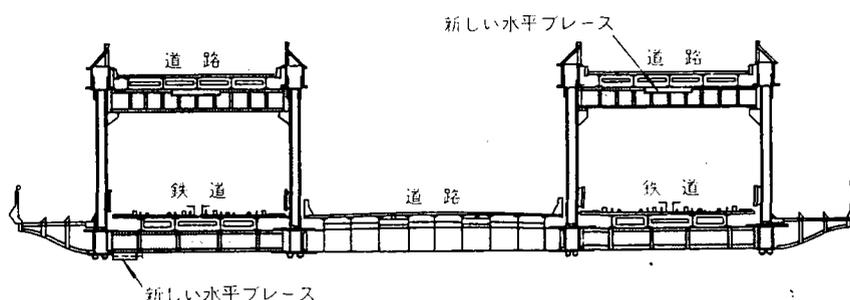
図-1 立体ラーメン構造

鉄道による偏心荷重によって生じるねじれや橋軸方向の反りねじりにより、床版に大きなたわみを生じ、床版と床桁に損傷を受ける場合がある。

文献では、この対策として、当初上部デッキに設けられていた水平のブレースをいったん撤去し、橋を柔構造にすることで対処しようとしたが、これにより、さらに上部デッキと下部デッキを支える床桁に、顕著な疲労によるクラックが発生した。

以上により、上下部デッキと縦桁および補剛トラスを一体構造とし、橋軸方向に連続で剛な立体ラーメン構造にし、ねじれや橋軸方向の反りねじりに抵抗させている。

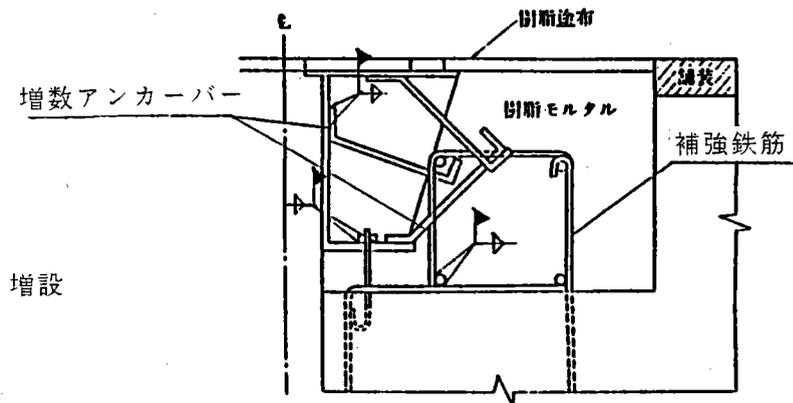
図-2補修後の断面

アンカー部の橋台パラペットコンクリート後打ち部に(図-1参照)ひびわれが生じた。

原因がアンカー部分にあるので、一度伸縮装置を取りはずし、伸縮装置のアンカーバーを増設した後、設置し直す。(図-2参照)

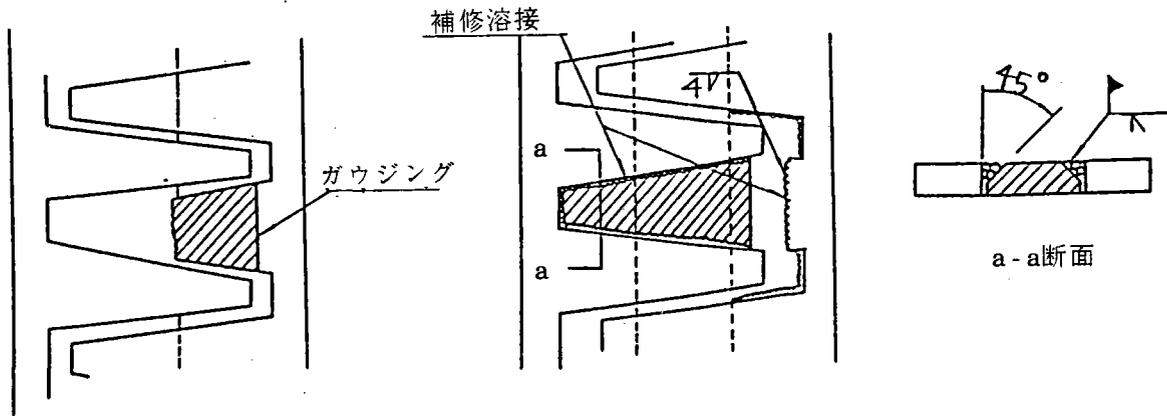
図-4 破断箇所の補修

歯形切断については、溶接われが進行し、やがて、破断に至ったと考えられる。

破断あるいは破断寸前のプレートをガウジングで撤去し、欠損部のプレートは反対側のフィンガープレートに溶接された。

破断面での突合せ溶接で、原形と同じ形状にすることも考えられたが、溶接箇所が再度同じ結果を招く恐れもあり、又、強度上も問題あるため、このような方法が採用された。

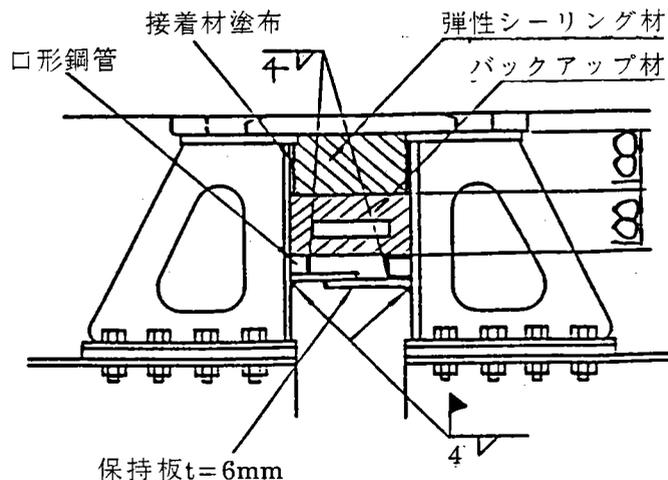
図-2 補修後の非排水構造断面

排水樋が図-1のように土砂で完全に詰まっております、場所によっては土砂で押されて樋が破損しており、排水機能が失われていた。

- ① 破損排水樋の撤去。
- ② 清掃ケレンし、弾性シーリング材接触面に接着材の塗布。
- ③ バックアップ材の下側からの取付ける。
- ④ 鋼板に角形鋼管をあらかじめ溶接した保持板を現場溶接にて、伸縮装置腹板に取付ける。
(口形鋼管の目的は保持板取付けの際、溶接熱がバックアップ材に直接影響されないため。)
- ⑤ 弾性シール材をフィンガープレートのすきまから充填する。

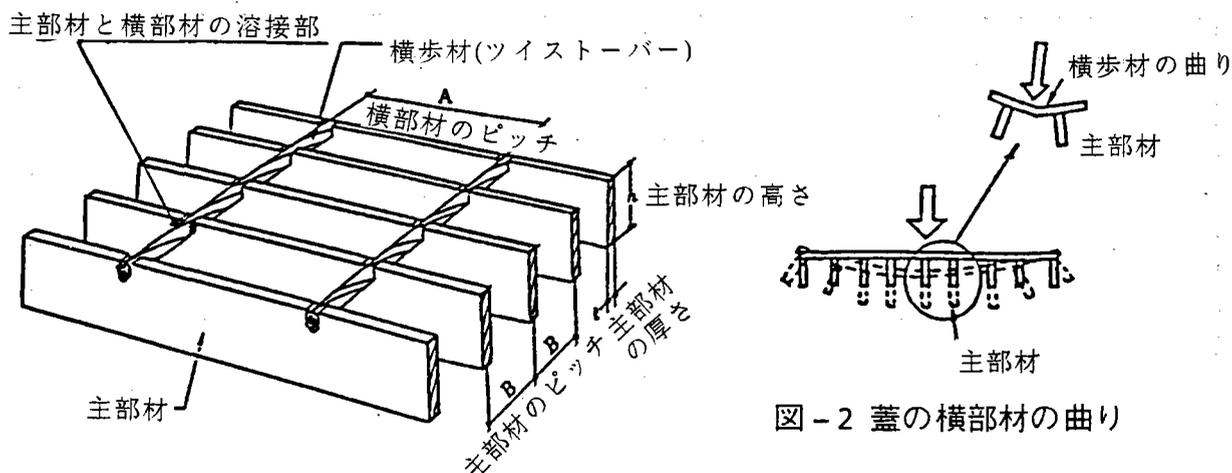
図-1 蓋の一般構造図(材質 SS41)

主部材と副部材の取付溶接部の割れ、横部材のちぎれ、主部材の曲がり等が発生する可能性がある。(図-2)

輪荷重の繰り返し载荷により、主部材と横部材の剛性の違いから横部材が曲がり、溶接割れが発生、格子状の断面保持が失なわれることによって、主部材の剛性が低下し、破損に至ると考えられる。

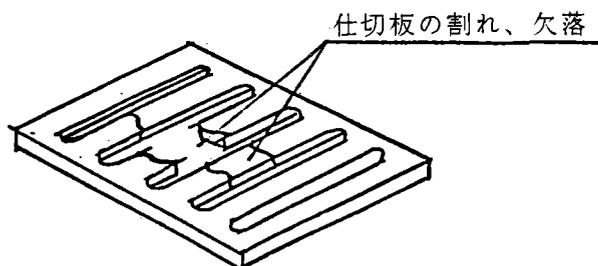
図-3 蓋の一般構造図(材質 FC15)

蓋の落下穴仕切り板に割れ、破断が発生する可能性がある。(図-3)

蓋の寸法が大きい場合で、鋳鉄製(FC15等)が採用されている場合、輪荷重接地圧に対する強度不足により、仕切り板が破損する例がある。
