6 各自動超音波探傷試験システムによる自然欠陥探傷試験結果

(2) 放射線透過試験と超音波探傷試験において著しく等級分類の異なる欠陥の断面マクロ試験による確認試験結果

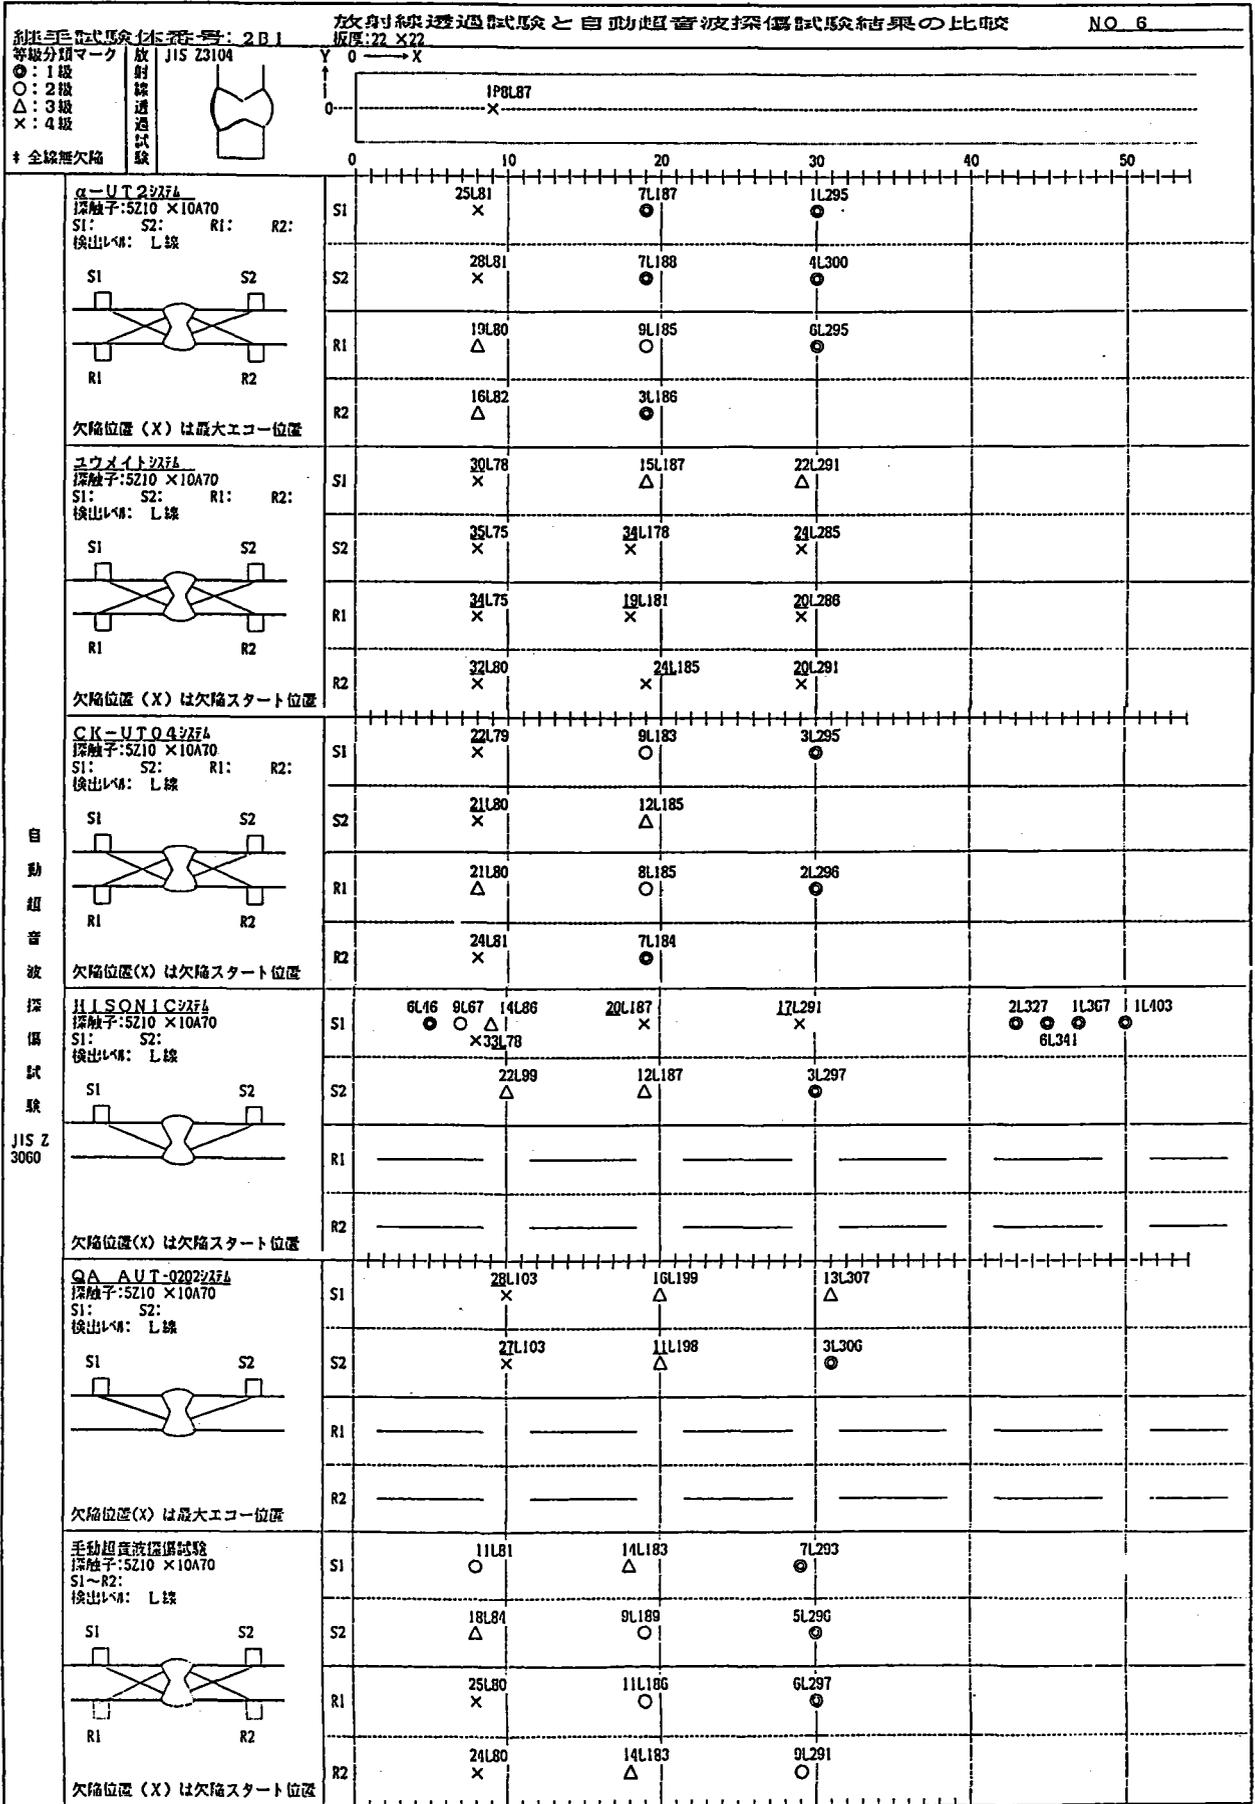
④ 図6-2.6 の2B1におけるRT：欠陥無、UT：1～4級欠陥

2B1試験体においてRTでは欠陥が認められないX=180 ~190 位置で、UTで1～4級の欠陥が認められた。X=190 の位置の横断面マクロを写真6-8 に示した。

欠陥は高さ2.6 mmの溶込み不良であった。欠陥の間隙が0.1 mm以下と小さくまた欠陥幅もそれ程大きくないためRTでは検出できなかったものと思われる。

UTにおいても探傷面に直角な溶込み不良は面反射が期待し難く、バラツキが生じ易い。X=300 の位置にもRT欠陥無、UT 1～4級欠陥が認められているが、試験体製作時の欠陥作成目標から考えて同様な溶込み不良欠陥と思われる。
