第4章 塗装鋼板溶接桁の疲労強度

塗装鋼板溶接桁の疲労強度

FATIGUE STRENGTH OF WELDED GIRDERS FABRICATED FROM PRE-PRIMED STEEL PLATES

森 猛^{*}、田中 雅人^{**}、木幡 善人^{***}、三木 千寿^{****}

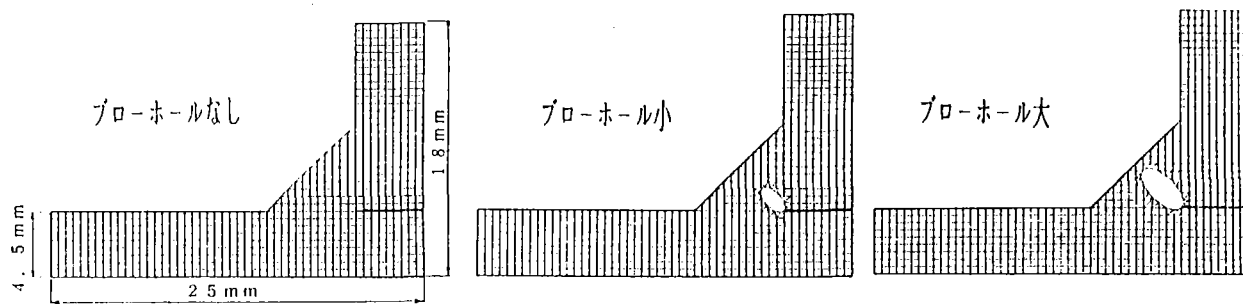
図4 解析モデル

み条件下で二次元有限要素応力解析を行なった。すなわち、ブローホールを溶接方向に連続した空洞にモデル化することにより、ブローホールの影響が顕著に生じるような条件で応力解析を行なった。解析モデルは、図4に示すように、ブローホールなし、ブローホールの高さをのど厚の1/2 (ブローホール小)、5/6 (ブローホール大) とした3つである。ブローホールの形状は楕円形とし、幅は高さの1/2とした。溶接の脚長は6mm、止端部の開き角は135度、曲率半径は0.5mmとした。最小の要素寸法は0.025mmである。応力集中は溶

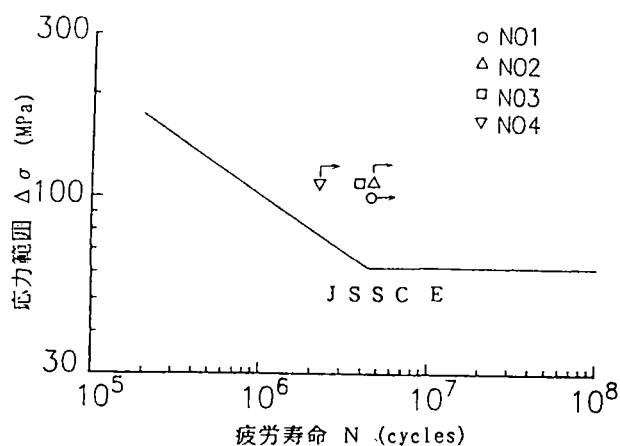
図3 垂直補剛材溶接部の疲労強度

図1に示すように各試験体には8組の垂直補剛材を模擬した溶接継手部がある。疲労亀裂は、No.3試験体で5ヵ所生じたが、他の試験体に疲労亀裂の発生は認められなかった。図2に示すように、各補剛材溶接部での疲労寿命は試験体の左右ではほぼ同じであり、溶接法（SMAW、FCW）による疲労強度の差は認められない。検出された亀裂の内、最も大きい亀裂は圧縮応力の領域にある補剛材で生じており、全長で115mmであった。図3に応力範囲と疲労寿命（疲労亀裂が長さが100mmとなったときの荷重繰返し数を疲労寿命とした）の関係を示す。図中の実線は、本溶接部に対して日本鋼構造協会の疲労設計指針⁹⁾（以後JSSC指針と呼ぶ）で定められている疲労設計曲線である。ここでの結果は、すべてJSSC指針の許容応力範囲を満たしている。

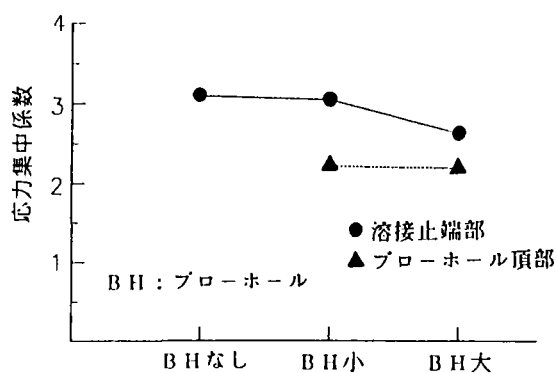
図5 溶接止端部の応力集中に及ぼす
ルートブローホールの影響

接止端の他にブローホールの頂部でも生じた。各モデルで得られた溶接止端部およびブローホール頂部での応力集中係数を図5に示す。いずれの場合も、応力集中係数を求めるために基準とした応力は、主板断面での公称応力である。溶接止端部での応力集中係数は、ブローホールなしで3.1、ブローホールの高さがのど厚の1/2で3.0、5/6で2.6となっている。したがって、ルート部にブローホールがあっても溶接止端部の応力集中係数が高くなることはなく、疲労強度が低下することはないと言えよう。また、ブローホール頂部での応力集中係数は、ブローホールの大きさによらずほぼ2.2となっており、止端部での応力集中係数に比べて低い。したがって、本解析からもブローホールが疲労破壊の起点となる可能性は低いと言える。

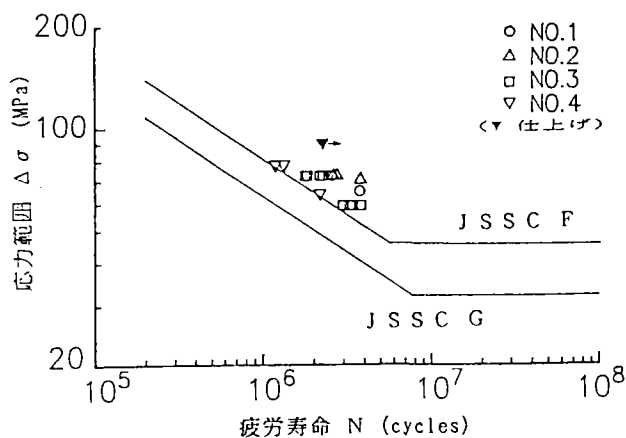
図6 面外ガセット溶接部の疲労強度

疲労試験結果を図6に示す。図の横軸の疲労寿命は、疲労亀裂の全長が40mmとなった時の荷重繰返し数である。図中の実線は、面外ガセット溶接継手に対してJSSC指針で定められている疲労設計曲線である。G等級は溶接のまま、F等級は止端を仕上げた継手に対して設定されている疲労設計曲線である。いずれの結果もJSSC指針での許容応力範囲を満たしている。

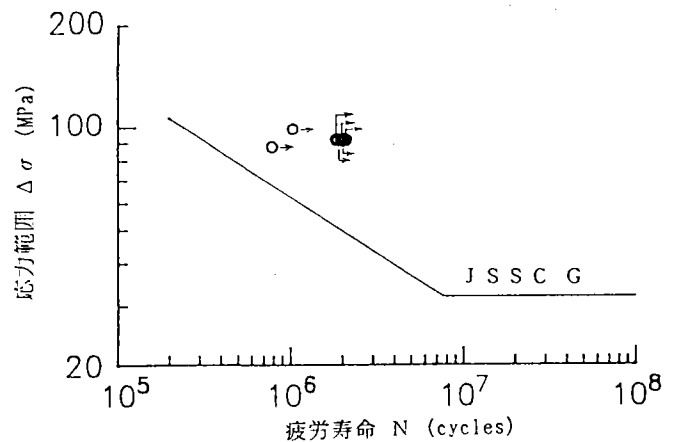
図7 疲労亀裂を補修した面外ガセット溶接部の疲労強度

補修部から疲労亀裂が再発生することはなかった。図7に補修部での応力範囲（円孔先端での公称応力範囲）と補修後の荷重繰返し数（図では疲労寿命）との関係を示す。図中にはJSSC指針の面外ガセット溶接継手（溶接のまま）に対する疲労設計曲線を実線で示しているが、補修部材の疲労強度は未使用の継手以上と判断される。

疲労亀裂の全長が40mm程度以上となった際には、亀裂の先端に18φの円孔を明け、円孔を高力ボルトF10T-M16で締め付けることにより補修した。この補修例を写真7に示す。補修した後、疲労試験を継続したが、

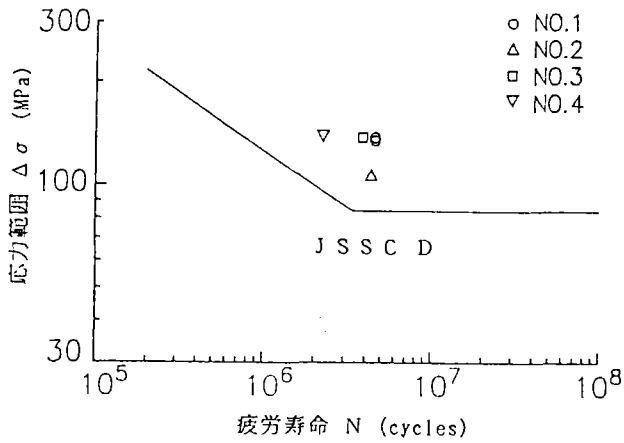
図8 首溶接部の疲労強度

首溶接部の表面に現れた疲労亀裂の数は、図2に示すように、No.1試験体で11、No.2試験体で1、No.3試験体で1、No.4試験体で4であった。これらの疲労亀裂は、ピーチマーク試験を行なったNo.4試験体の疲労破面（写真8）からわかるように、ブローホールの頂部から発生し、溶接表面まで進展したものである。なお、No.2試験体では圧縮側の溶接部から生じた疲労亀裂がウェブを貫通し、200mmまで進展したことにより試験を終了している。図8に応力範囲と疲労寿命の関係を示す。疲労寿命は溶接表面での疲労亀裂の長さが約10mmとなったときの荷重繰返し数である。なお、10mm程度の疲労亀裂が生じた後の余寿命が破断寿命に占める割合はおよそ30%であった。図中の実線は、縦方向すみ肉溶接継手に対してJSSC指針で定められている疲労設計曲線である。プライマー付きのまま溶接した継手部であっても、JSSC指針での許容応力範囲を満たしている。

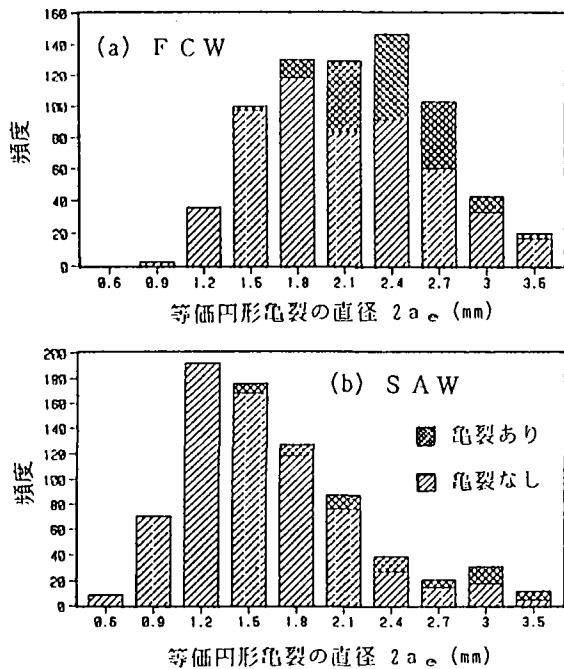
図10 首溶接部のブローホール寸法の頻度分布

自動F C Wで溶接したNo. 1, 2試験体、S A Wで溶接したNo. 3, 4試験体での $2a_e$ の頻度分布を図10(a), (b)に示す。本図では、亀裂の生じたブローホールと亀裂の発生が認められなかったものとを印を変えて示している。S A WとF C Wとでブローホールの発生数はほぼ同じであるが、寸法は若干F C Wの方が大きく、また亀裂の発生したブローホールの割合も高くなっている。F C Wで疲労亀裂の生じたブローホールの割合が高くなっている原因としては、図2の表中に示すように、F C Wで溶接したNo. 1, 2試験体での荷重繰返し数がNo. 3, 4試験体よりも多くなっていることが考えられる。

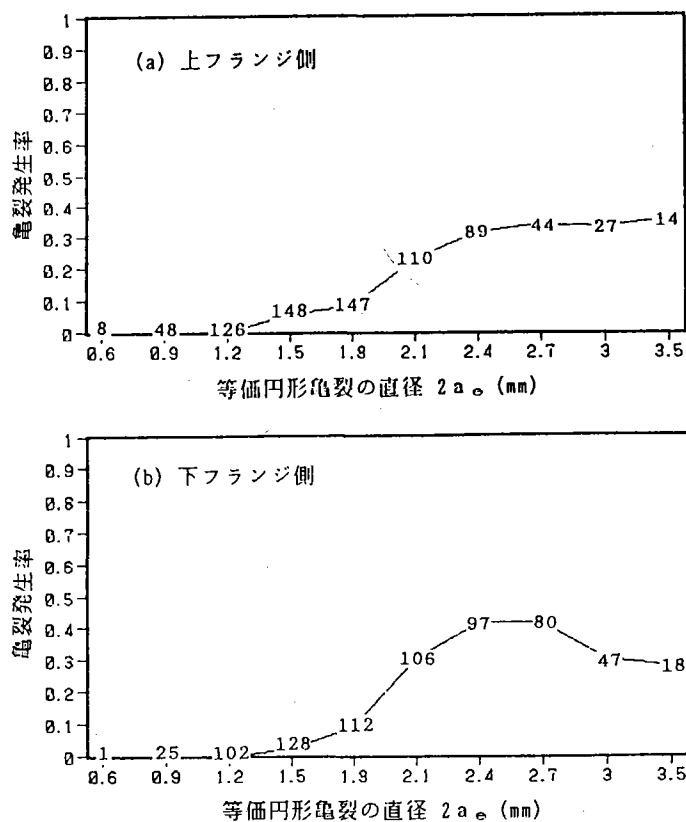
図11 ブローホールからの疲労亀裂発生率

図11(a)に圧縮側溶接部、図11(b)に引張側溶接部のブローホールからの疲労亀裂発生率と $2a_e$ の関係を示す。図中の数値は観察したブローホールの数である。いずれの場合も $2a_e$ が大きくなるにしたがって亀裂発生率が高くなる傾向が認められ、また亀裂発生率の値も圧縮側と引張側ではほぼ同じとなっている。したがって、圧縮を受ける首溶接部においても、引張側溶接部と同様の疲労に対する配慮が必要と考えられる。

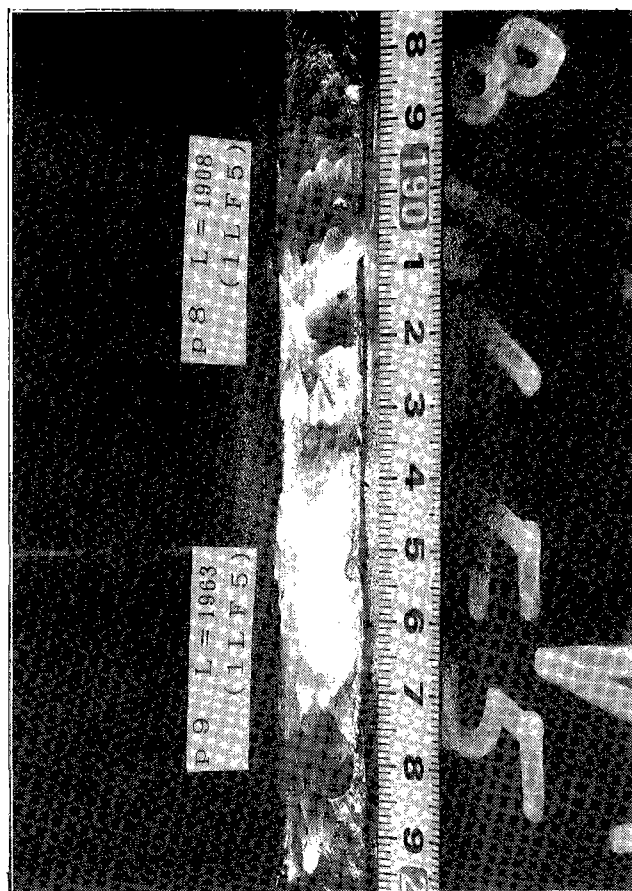
4. ビード仕上げ状況

試験体 N O . 2 (P 月 日搬入分) ピット補修状況
 (P 8,9 /)

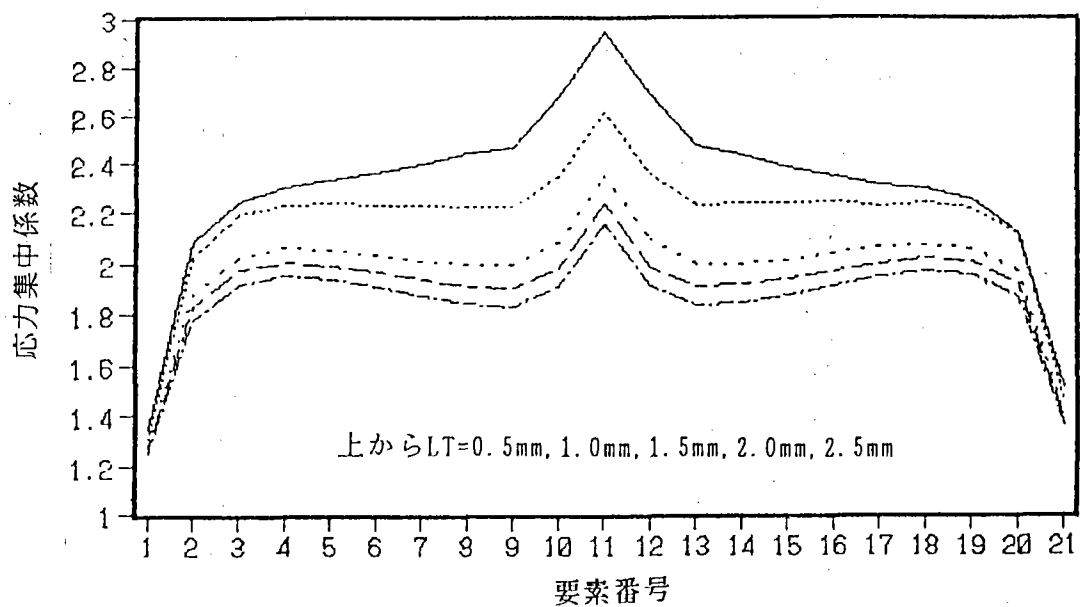
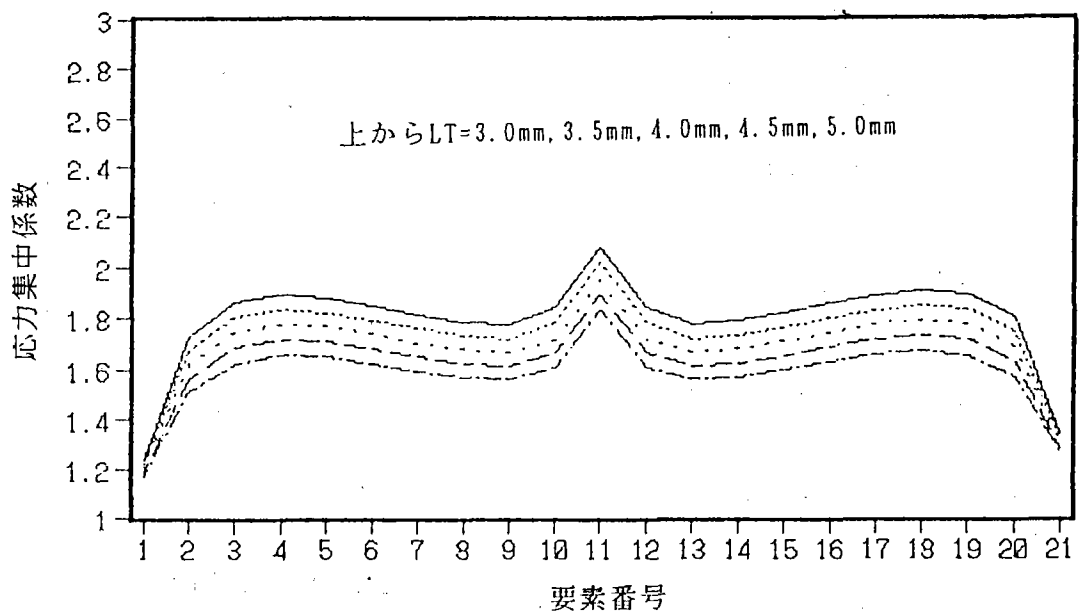
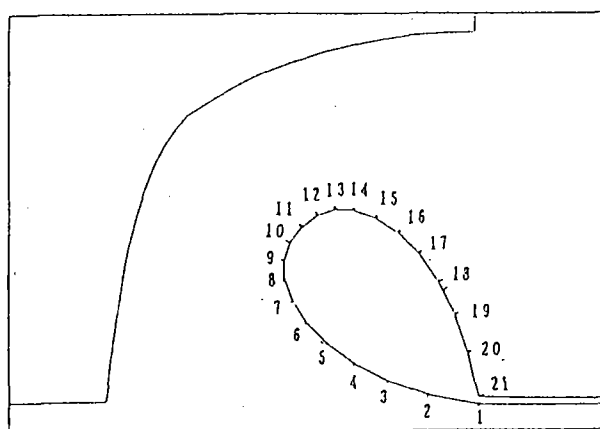
図3 ブローホールの周に沿う応力分布

ブローホールの周に沿う応力分布を図3に示す。図の横軸はブローホールの周を構成する節点の番号である。節点1および21がルート部先端、節点11がブローホール頂部に対応する。ブローホールの寸法が変化しても、すなわち残存のど厚が変化しても、ブローホールの周の沿う応力の分布形状は同じであり、ブローホールの頂部で最も高い応力集中が生じ、ルート部先端では低くなっている。また、ブローホール側壁（節点5あるいは18に対応）でも比較的高い応力集中が生じているが、ブローホール頂部に比べて低い。これが比較的小さいすみ肉溶接部においてブローホール頂部が疲労亀裂の起点となりやすい原因と考えられる。なお、無限体内に回転楕円体形の空洞がある場合には、最大の応力集中はその側壁で生じることが知られており、ここでの結果は自由表面がブローホール頂部から近いことに原因があると考えられる。

図の横軸は左図に示す節点番号である

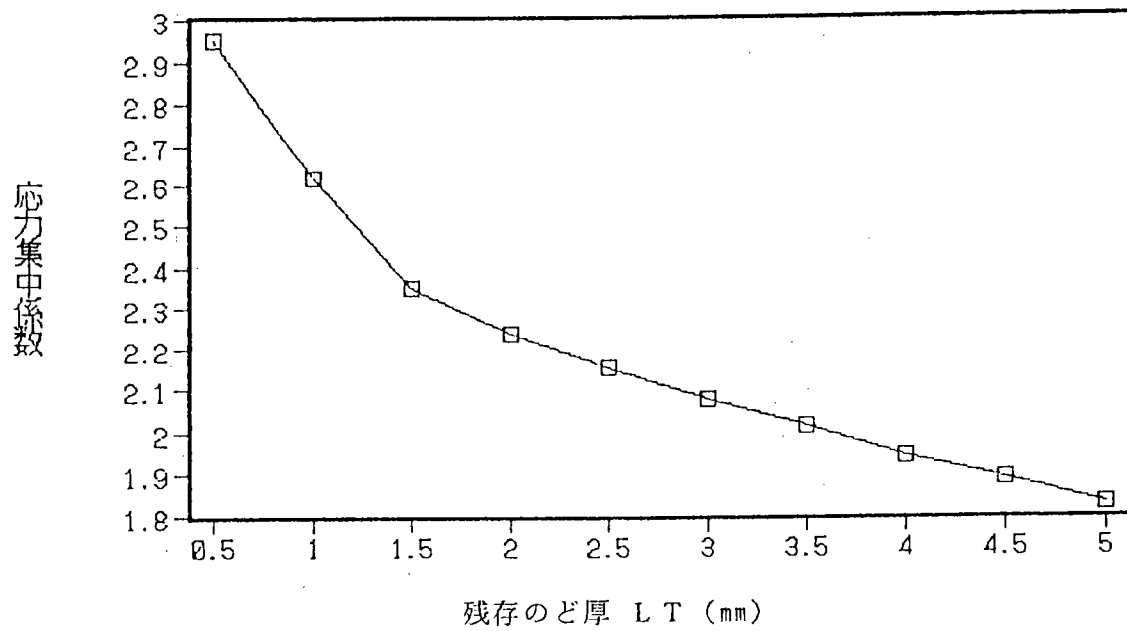
図4 応力集中係数と残存のど厚の関係

図4にブローホール頂部での応力集中係数と残存のど厚(L T)との関係を示す。残存のど厚が小さくなるにしたがって応力集中係数は高くなり、L Tが0.5mmで2.95、L Tが5.0mmで1.83となっている。

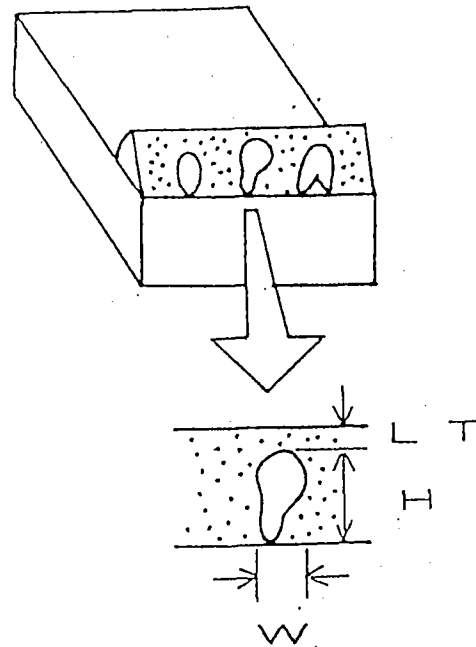
図 2 注目したパラメータ

ブローホールの形状・寸法を表すパラメータとして、図1に示すように、ブローホールの幅 W 、高さ H 、形状比 H/W 、 $W+H$ 、 $W \times H$ 、残存のど厚 $L T$ 、等価円形亀裂の直径 $2a_e$ を考えた。

注目した パラメータ	各パラメータの持つ意味
W	ブローホールの横幅
H	ブローホールの高さ
H/W	ブローホールの形状
W+H	ブローホールの周長
W×H	ブローホールの面積
L T	残存のど厚
2 a _e	等価円形亀裂の直径
