鋼橋維持管理技術者の
トレーニングマニュアル

Ⅴ. 対策工法編

対策工法の選定編 目 次

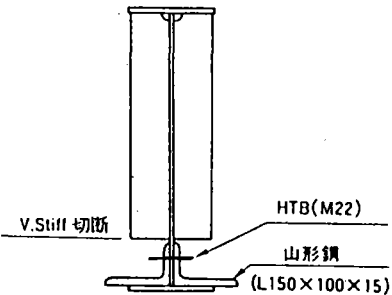
損傷名	① 床組（横桁、縦桁）下フランジの腐食
損傷の概要	<p>昭和37年竣工の利根川河口部を横断する5径間連続トラス橋の床組の下フランジ側に腐食（欠食もあり）がみられる。</p>

<p style="text-align: right;">縦桁の下フランジ</p>
原因の推定	<p>本橋は太平洋に近い河口部という立地条件のため塩害による腐食が進行したためとみられる。 本橋施工時には重防食塗装という考え方が確立されていなかったようだ。</p>
補修方法	<p>腐食による曲げ剛性の低下をアップするために、ウェブ下端近傍に補強材（山形鋼）を取り付けた。 取り付け方法は、供用中の振動に対する信頼性及び腐食面の凹凸に対処するため、溶接ではなく高力ボルトによる現場摩擦接合としている。</p>

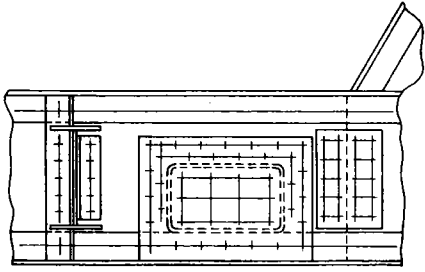
損傷名	② 横桁腹板の腐食	
損傷の概要	<p>道路橋の横桁（特に桁端部）の腹板下端（下フランジ側）に腐食が多くみられる。中には孔の明いている例もみられる。</p> <p>鉄道橋においても開床式の下路プレートガーダーや上・下路トラスの横桁腹板は腐食が進み、断面欠損に至っていることが多い。</p>

原因の推定	<p>道路橋桁端部は路面に伸縮装置が設置されており、雨水等による漏水の為に腐食が進んでしまう。桁端部は狭隘な部分であり維持管理や点検がしにくいいため発見が遅れるようである。</p> <p>鉄道橋においては、過去の列車汚物等によって腐食が進んだようだ。</p>	
補修方法	<ol style="list-style-type: none"> 腐食が進んでいても、耐力上問題のない場合には腐食部の錆落としを行い防食或いは重防食塗装を行う。 腐食が一部分ではあるが耐力上問題のある場合や欠食により孔があいている場合は、腐食部をガス切断し、あて板（母材と同材・同厚）をあて高力ボルトで補修する。 腐食が全体に及んでいる場合は、新材（リベット構造の場合はフランジ山形鋼も含）に取り替えることを検討するのがよい。

<p>あて板を行う場合の作業の流れ</p> <p>欠食部の錆落とし → 切断位置の確認 → 切断線4隅のドリルによる孔明け → ガス切断</p> <p>→ 切断端面のグラインダー仕上げ → あて板高力ボルト孔の孔明け → 切断部の中埋板施工</p> <p>→ 高力ボルトによるあて板施工 → 塗装</p>	
備考	<p>文献：鋼構造物補修・補強・改造の手引き（（財）鉄道総合技術研究所）</p>

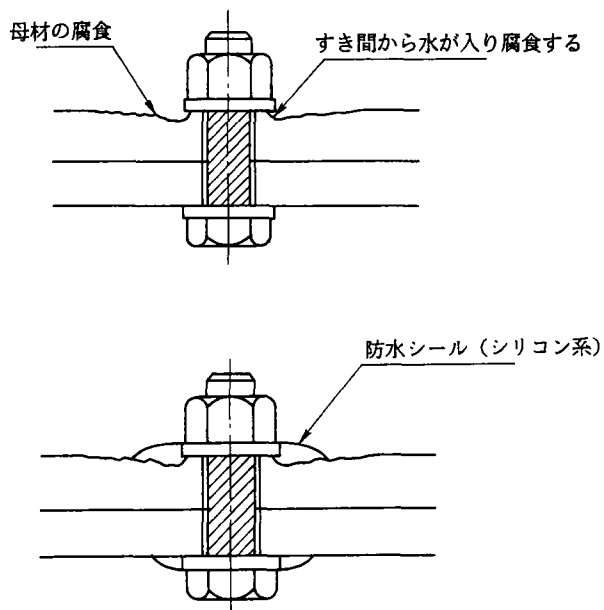
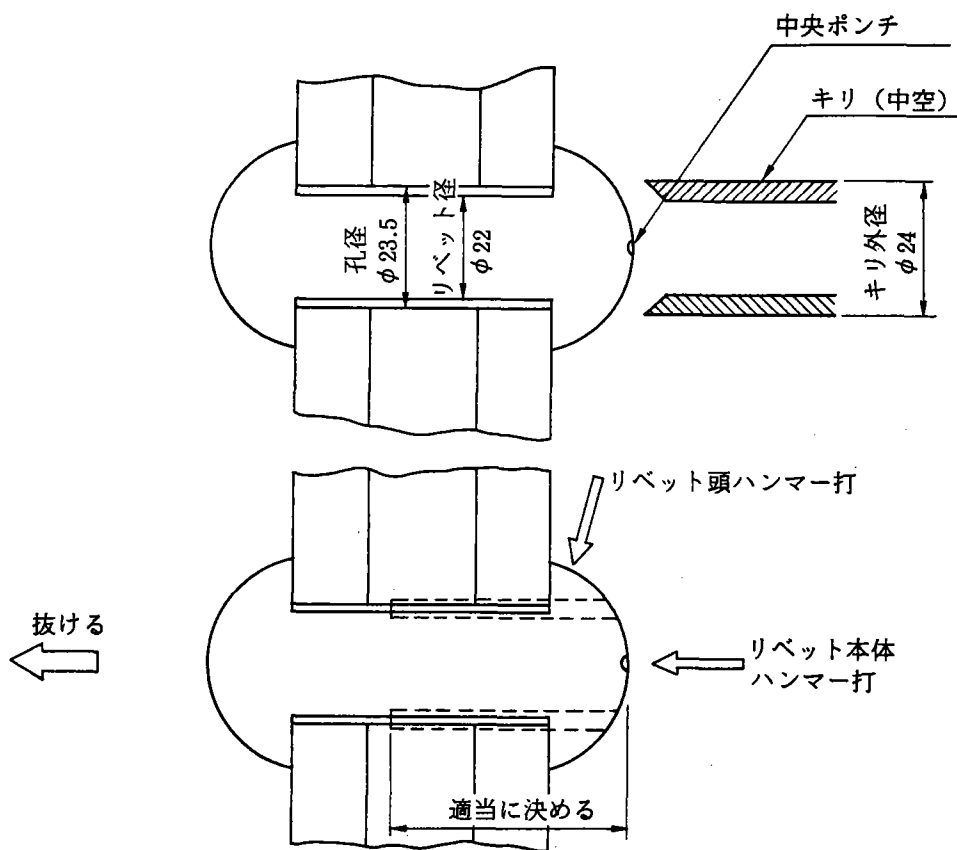
<div style="border: 1px solid black; padding: 5px; margin: 10px auto; width: fit-content;">対策図</div>

損傷名	② リベットの腐食
損傷の概要	<p>リベット頭及び周辺母材の腐食</p>

原因の推定	<p>添接部は一般に表面に凹凸があるため、ケレンが充分に出来ないことや、塗料が乗りにくい。また、鉄道橋においては枕木直下の塗装できない部分は母材と同様に断面欠損に至ることがある。</p>
補修方法	<p>リベットは支圧接合であるため、弛まない限り継手強度の低下はあまりないので、安易に高力ボルト等に替えない方がよい。その理由としては、リベットが腐食した状態下では周辺母材にも腐食による凹凸が生じているため、取り替えた母材との密着性が悪く、隙間を生じて、そこから雨水等が進入して腐食が促進されることが考えられる為である。</p> <p>従って、リベットが弛んでいない場合には、腐食部の鏝落としを行い防食或いは重防食塗装を行い腐食の進行を抑えることが望ましい。</p> <p>但し、弛んだ場合には支圧接合としての耐力が期待できないため、早急に高力ボルトや打ち込み式高力ボルトに交換するのがよい。</p> <div style="border: 1px solid black; padding: 5px; margin: 10px auto; width: fit-content;">リベットを高力ボルトに取り替えた場合</div>

なるべくリベット施工時の受座側より抜くのがよい。
(中心を取るため)

【参考】電気ドリル：日立製 BU-PN3, 100V, 6.5A, 620W, 回転数750回/分
ドリル刃：大見工業製, 超硬ホールカッターTG型(21~25φ型)

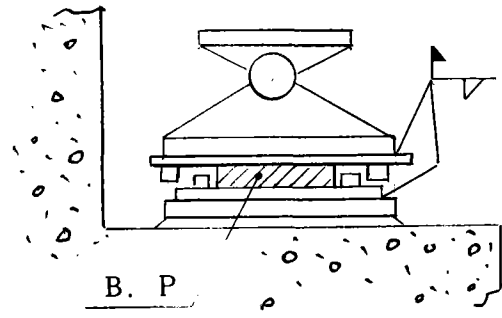
損傷の名称	① 支承ローラーの脱落
<p>損傷の概要</p>	<p>可動支承のローラーが橋軸方向に対して斜めや一部のローラーが脱落している。</p>

<p>原因の推定</p>	<ul style="list-style-type: none"> 下部工の変位に対し、可動シューの移動量が追従できず脱落してしまった 長期経年でローラーが腐食し、温度変化、たわみに追従できなかった。
<p>補修方法</p>	<ul style="list-style-type: none"> 可動シューのローラーをB. Pに取り替えた。 <pre> 仮受け ← 仮受け用に端横桁の補強 ↓ ローラーの撤去 ↓ 間隔材の取付 ← 間隔材は現場溶接で取付 ↓ B・Pのセット ↓ END </pre>

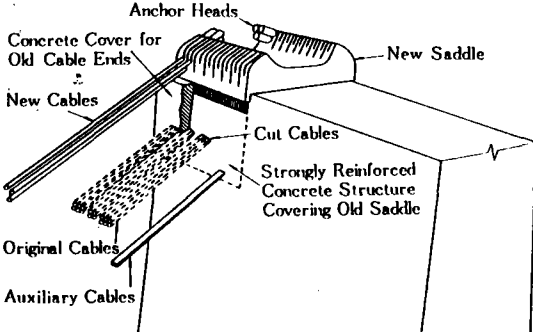
損傷の名称	①腐食による斜張橋ケーブルの損傷	
損傷の概要	<p>斜張橋ケーブルの損傷、補修の代表例を以下に示す。</p> <p>Maracaibo 橋^{*)}(ステイクケーブル取替例)</p> <p>所在地 ベネズエラ マラカイボ湖</p> <p>支間割 5@236m</p> <p>ケーブル $\phi 74$mm ロックドコイルロープ</p> <p>開 通 1962年</p> <p>1974年から1978年にかけて、このロックドコイルロープに、錆に起因すると思われるワイヤ断線が散見された。1978年に総点検を実施したところ、計500本のワイヤの断線が確認され、さらに翌1979年には、ロックドコイルロープ1本が破断するに至った。このあと、ただちに改修工事に入ったが、工事中さらに2本のロックドコイルロープが破断したと報告されている。</p>	
推定原因	<p>本橋の設計は西ドイツの業者であるが、当時、西ドイツでは亜鉛めっきはワイヤの水素ぜい化を促進し、有害であるとする説があったため、本橋のステイクケーブルには亜鉛めっきをしないロックドコイルロープを使用していた。</p> <p>損傷の原因は、①ロックドコイルロープに亜鉛めっきが施されていないこと、②多量の海塩粒子、③70～80%にもおよぶ高湿度、による腐食であったと考えられている。</p>	
補修方法	<p>本橋のケーブル取替工事は、下図に示すように、まず簡易サドルと補助ケーブルを架設し、旧サドルと簡易サドルをRCで埋め込んだ。この上に鋼製の新サドルをアンカボルトで設置し、ついで旧ケーブルを切断し、荷重を補助ケーブルに盛り替えた。このあと、新ケーブルを架設したわけであるが、旧ケーブルが塔頂サドルを通過するスルータイプであったのに対し、新ケーブルは塔頂でソケット止めされるタイプとなった。</p>

<p>The diagram shows a cross-section of the bridge tower top. It labels 'Anchor Heads' at the top, 'Concrete Cover for Old Cable Exits' on the left, 'New Cables' being installed from the left, 'Cut Cables' being removed from the center, 'Original Cables' below them, and 'Auxiliary Cables' supporting the load. A 'New Saddle' is shown on the right, and a 'Strongly Reinforced Concrete Structure Covering Old Saddle' is at the bottom.</p>	<p>＜ケーブル取換えの施工順序＞</p> <ol style="list-style-type: none"> ① 新サドルの設置 ② 旧ケーブルからの荷重の解放 ③ アンカーチャンネルの清掃 ④ 新ケーブルの吊上げ ⑤ 新ケーブルの据付け <p>ケーブルのアンカーヘッド下端は各チャンネルに入れられ、アンカーヘッド上端はサドルに掛けられた。それから、アンカーヘッド下端は300mmのスチールワッシャーにより固定された。ケーブルトラスはその後除去され、最終的に172tの引張り力がかかる。</p>

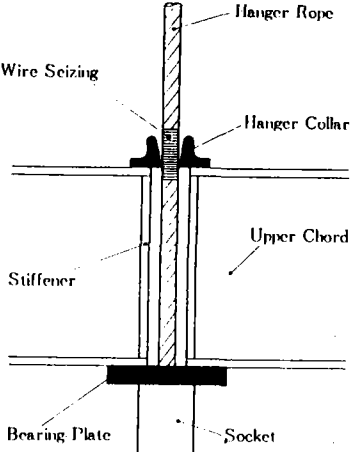
損傷の名称	②吊り橋ケーブルの損傷(ハンガーロープの腐食)	
損傷の概要	<p>吊橋のケーブル関係部位のうち、もっとも損傷を受けやすいのはハンガーロープ下端の桁定着部付近である。とくに、①ソケットの真上15cm ぐらいまでの部分と、②ハンガーカラー取付部で腐食が多い。</p> <p>George Washington 橋³⁾(ハンガーロープ取替例)</p> <p>所在地 アメリカ ニューヨーク州</p> <p>支間割 186m+1067m+198m</p> <p>ケーブル $\phi 914\text{mm} \times 4\text{本}$ ($\phi 4.98\text{mm} \times 434\text{本} \times 61\text{ストランド/ケーブル}$)</p> <p>ハンガー $\phi 73\text{mm}$ ワイヤロープ</p> <p>開 通 1931年</p> <p>「ハンガーカラーを取りはずしてみると、ほとんどのワイヤージングがなくなっていた。ごみがカラーとロープの間に堆積して、ロープの外側ワイヤが腐食している。592本のハンガーロープ中、ワイヤが3本以上断線しているもの21本、2本断線が10本、1本断線が29本あった。また、断線はないものの、摩擦によるすり減りの認められたものが6本あった。」</p>

推定原因	<p>ハンガーロープの桁定着部を模式的に表すと右図のようになる。通常の吊橋では、スティフナと上弦材ウェブによりハンガーロープを囲む空間が狭く、この部分は点検・清掃を十分おこなえず、ごみがたまりやすい。さらに、ハンガーロープの下端であるため、ハンガーロープをつたわって下降した雨水の滞留場所となる。これらのごみと湿気がハンガーロープ腐食の最大原因である。ハンガーカラーの部分では、ハンガーロープにワイヤージングが施されている場合があり、この部分での雨水の保持を助長する結果となりやすく、やはり、ハンガーロープ腐食の原因となっている。</p>

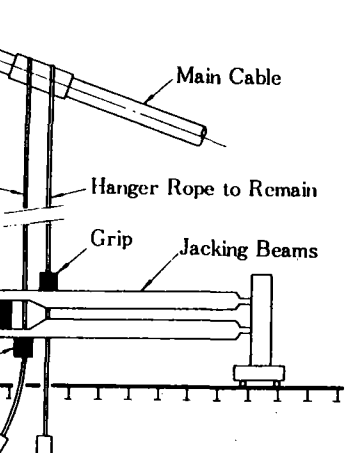
<p>A schematic diagram of a hanger rope replacement process. It shows a main cable supported by a hanger rope. A jacking beam is used to lift the hanger rope. A jack is placed under the jacking beam to provide the lifting force. The diagram labels the 'Main Cable', 'Hanger Rope to be Removed', 'Hanger Rope to Remain', 'Grip', 'Jacking Beams', 'Jack', and 'Socket'.</p>
補修方法	<p>その後、損傷度合の高かった19本のハンガーロープが取替えられた。ハンガーロープ取替用のジャッキ装置の概念図を下図に示す。残る側のハンガーロープで反力を支持し、とりはずす側のハンガーロープの下端をゆるめ、フロアビームからソケットをはずそうとするものである。新しいハンガーロープの取付けは、これと逆の手順でおこなうことができる。</p>

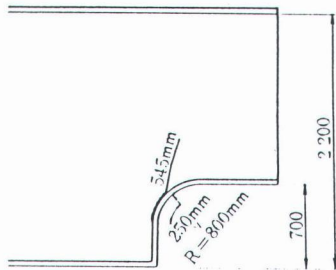
図 4.2 切欠き部のわれ発生状況

単純合成 I 桁橋 (6 主桁) の耳桁端切欠き部の腹板と下フランジのすみ肉溶接

部に図 4.2 および写真 4.1~4.3 に示すようなわれが発生した。この橋梁は昭和 42 年 12 月に竣工し翌 43 年 7 月に供用され竣工後 13 年を経過している。同橋の他の桁について調査したところ、中桁 4 箇所にもすみ肉溶接部にわれが発生していた。同じ構造を有する他の 3 橋においても、すみ肉溶接部から腹板にまでわれの進行しているもの 2 箇所を含めて 12 箇所の損傷が発生していた。

磁粉探傷試験で確認されたわれは、図 4.3 に示すとおりで、溶接ビードのルート部破壊と母材部のトウ破壊が交互に発生しているような状況がうかがえる。

<p>原因の推定</p>	<p>損傷発生の原因および知見は、概略次のとおりである。</p> <p>① 発生した一連のわれは、破面観察の結果によると疲労破壊によるものと判断される。</p> <p>② 切欠き部の製作上生じたルートギャップは、最大で2.1 mmであったが、諸文献によると、この程度のルートギャップが溶接部の疲労強度を低下させる主原因とは考えられない。ただし、ルートギャップが大きいことは、スラグを巻き込みやすく、また、溶接われの発生、残留応力の増加により溶接部に応力集中を誘因する微細なピット等を発生させる可能性が高くなる。</p> <p>③ FEM 解析の結果によると、切欠き曲線法線方向直応力(下フランジと腹板を引き離そうとする局部応力)が、設計荷重時に材料強度を上回っており、これが疲労われを助長する直接原因になったと考えられる。</p> <p>④ われがフランジすみ肉溶接部にとどまっている限り、桁の全体応力は健全な状態と比較して大差はないが、われが腹板まで進展するとフランジの受け持つ力は低下し、腹板に過大応力が作用する。したがってわれが腹板に進むとかなりの速度で進展し、急速破壊現象も起こりうるので早急に補修する必要がある。</p>
<p>補修方法</p>	<p>腹板にわれが進展している部分の補修は次により実施した。</p> <p>① 腹板に発生しているわれの先端を SUMP 写真等により確認し、板厚程度の直径のストップホールをあける。</p> <p>② 1/8 支間点に補強材を添接し、死荷重を除荷するためジャッキアップする。</p> <p>③ 切欠き部を無応力に近い状態に開放してガウジングにより損傷ビードを削除した後、X 形開先をとって現場溶接する。</p> <p>④ 腹板に図 4.4 および写真 4.5 に示すように、高力ボルトにて添接板を設置する。</p> <p>⑤ 添接板は、作用せん断応力レベルを低下させるため、コーナー部両端の割込みフランジを水平、垂直ともに延長する。</p> <p>⑥ この部分の補修は、水平および垂直方向に新フランジを設けるもので、コーナー部に作用するフランジの応力を小さくするとともに、曲線フランジ部分を拘束して応力の分散を図る。</p> <div data-bbox="878 1564 1411 2041"> </div> <p>図 4.4 切欠き部の添接板の設置</p>

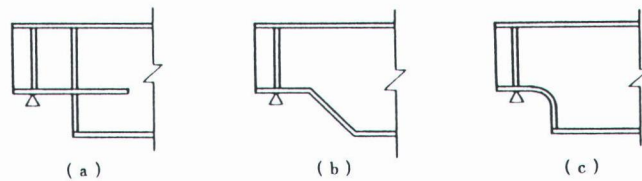
図 4.5 腹板切欠き部の形状

昭和 53 年度より切欠き部の設計にあたっては、切欠き部に発生する集中応力を緩和するため、図 4.5 に示すような形状を採用してきたが、本事例を参考に現行の設計基準では図 4.6 に示すような割込みフランジを設ける構造を採用することとなった。

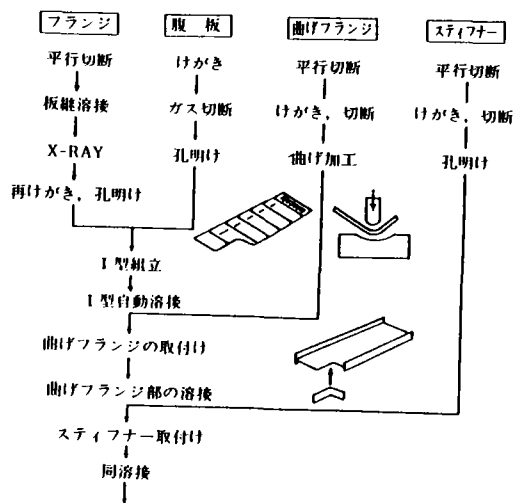
図4.7 鋼桁切欠き部の製作方法の一例

鋼桁切欠き部の一般的な製作方法は、図 4.7 のとおりであり曲線部の溶接施工

において、発生しやすい一般的な欠陥とその対策は表4.5に示すとおりである。

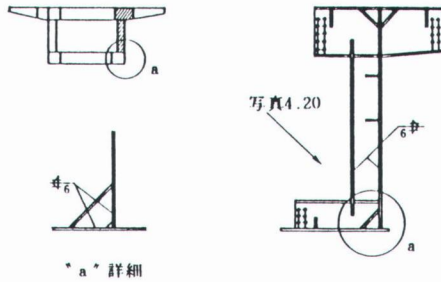
* a * 詳細
図4.25 コーナープレート

昭和59年7月に、4連の3径間連続鋼床版箱桁(支間78.0~85.5m, 幅員8.8m, 1本主桁)で、主桁の腹板と下フランジおよびダイヤフラムとの間に取り付けているコーナープレート(図4.25)の溶接部に、図4.26および写真4.20に示すようなわれが発見された。当該橋梁は、昭和43年に供用され、損傷発見までに16年が経過している。

損傷は5304箇所中119箇所に発生しており、そのうち損傷度のひどい23箇所について調査した結果、すみ肉溶接部から下フランジにまでわれが進展しているもの3箇所を含んでいた。

コーナープレートの取付けは、図 4.26 に示す○数字の手順で施工されたと考えられる。すなわち、コーナープレートとダイヤフラムは最後に溶接されている。そのため、コーナープレートが主桁下フランジと腹板とで拘束されているので、当該溶接線（図 4.26 の③）には、それと直角方向に拘束力が働き、鋼桁の死荷重により、中央部で最大となるような応力が発生する。この溶接による応力と前述の主桁作用による応力が重なって、損傷が生じたものと考えられる。

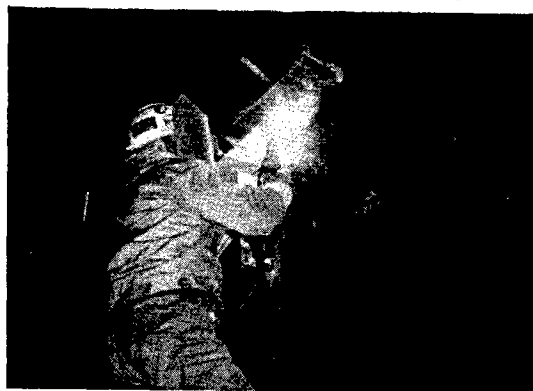
鈹桁側の溶接

損傷の名称	③主桁上フランジとウェブとの溶接部の亀裂 (1/2)
損傷の概要	<p>本工事は鉄桁腹部に発見されたクラックの修理工事である。</p>

- (1) 旧転倒防止材の撤去
- (2) 新転倒防止材の取付け
- (3) フランジおよびウェブ穴あけ
- (4) 溶接部および溶接部塗装ハクリ
- (5) ウェブ亀裂ガウジング～補修溶接
- (6) 折曲板取付け
- (7) 新規材本締め
- (8) 現場塗装

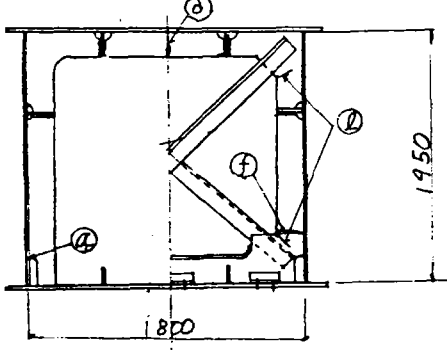
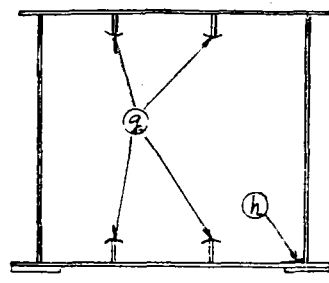
</div> <p style="text-align: center;">端ダイヤフラム</p> <p>a : スカーラップ端より亀裂部 d : 横補剛材中央母材亀裂部 l : 対傾構箇所 補剛材母材亀裂部 f : " 溶接ビード亀裂部 g : 端ダイヤフラムの縦リブ取付下端部亀裂部 h : " と下フランジとの溶接ビード亀裂部</p>
<p>推定原因</p>	<p>スティフナーの断面不足によるものと判断</p> <p>車両の走行振動に起因する面外振動による。</p>
<p>補修方法</p>	<p>部分的にT断面のリブ他を補強した。 亀裂部分はガウジングした後溶接，肉盛を行った。</p> <div style="display: flex; justify-content: space-between;"> <div data-bbox="486 1400 1019 1836"> <p>(1) 現場補修溶接フローチャート</p> <pre> graph TD A[塗装ハクリ] --> B[ガウジング] B --> C[溶接部開先整形清掃] C --> D[予熱 (100~150°C) (溶接は列車通過時には行わない。)] D --> E[補修溶接グラインダー仕上げ 交流溶接機(500A)を使用] E --> F[浸透探傷試験(カラーチェック)] F --> G[補修塗装] F -- 欠陥発見=不合格 --> B </pre> </div> <div data-bbox="1034 1400 1348 1836"> <p>(2) 亀裂部補修溶接</p> <pre> graph TD A[表側よりガウジング 板厚の 3/3 をガウジング] --> B[カラーチェック] B --> C[表側より溶接] C --> D[裏側よりガウジング 板厚の 1/2 をガウジング] D --> E[カラーチェック] E --> F[裏側より溶接] F --> G[サンダー仕上げ] </pre> </div> </div>

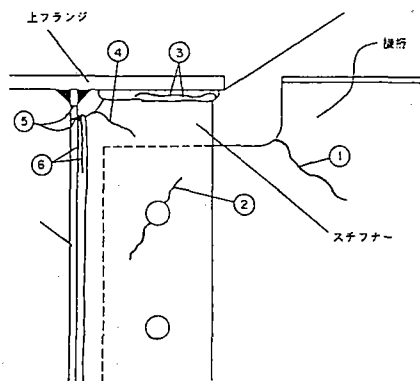
主桁と横桁との取合い部のクラック (例)

主桁と対傾構および横桁との取合い部に発生したクラック

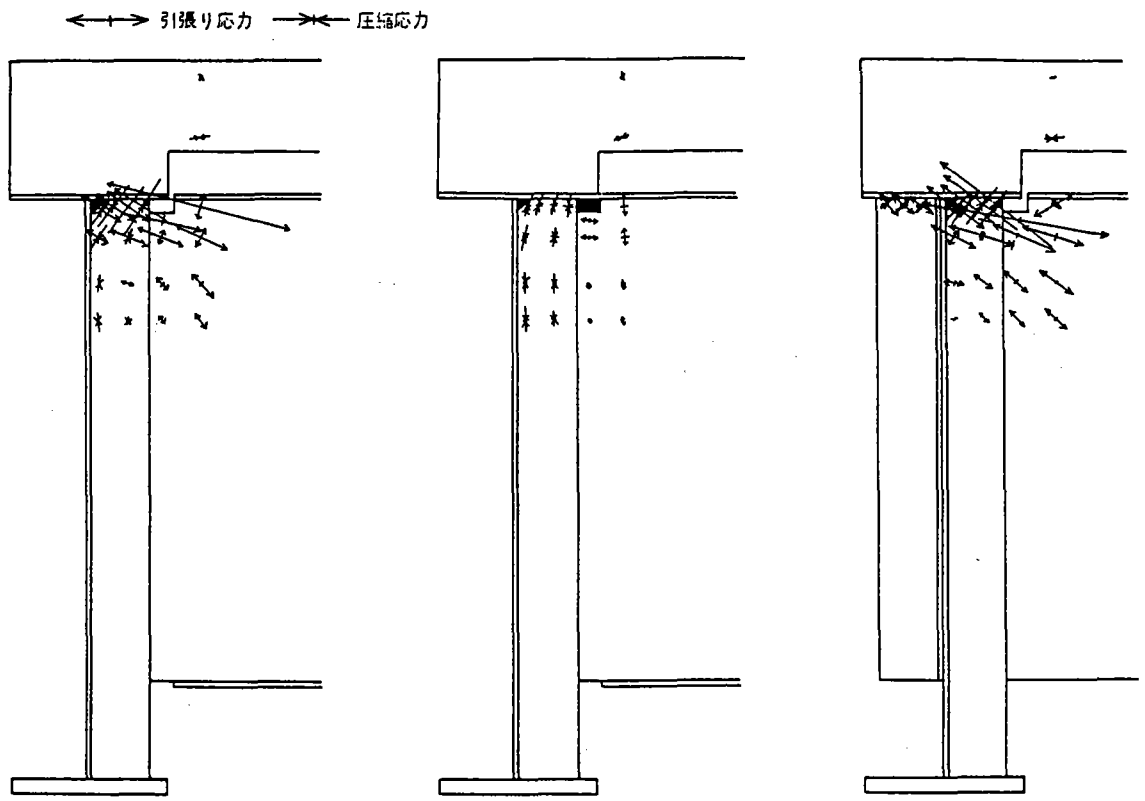
(a) 補強なし

(b) フランジを連結した場合

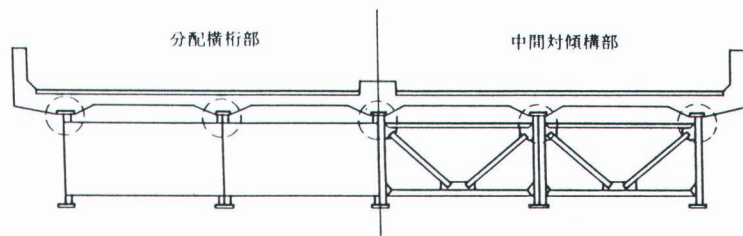
図4.18 損傷箇所

昭和58年8月に、神戸西宮線のかかりの数の鋼単純合成I桁の分配横桁、対傾構と主桁との取合い溶接部、リブ本体とその付近の主桁上フランジと腹板の溶接部に、表4.6、写真4.12～4.15に示すようなわれが発見された。

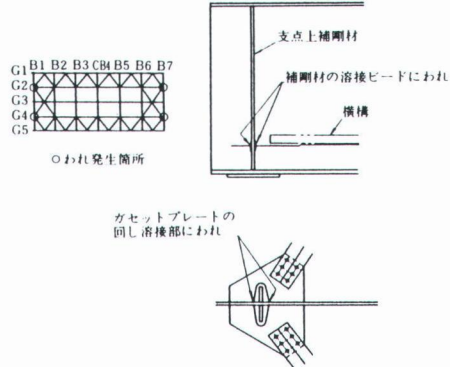
図4.14 端部ガセット部の損傷状況

昭和58年6月に、鋼単純合成I桁の桁端部の横構と主桁腹板との取付けガセットプレートとの溶接部、およびガセットプレートが取り付け付近の支点上補剛材の溶接部に図4.14、4.16、写真4.11に示すようなわれが発見された。

<p>損傷の概要</p>	<p>この種の損傷の発生している格点数は昭和59年までの点検で90にのぼる（点検格点数71265）ことが判明した。損傷発生箇所の特徴を列記すると、以下のとおりである。</p> <ol style="list-style-type: none"> ① 昭和45年供用開始のRC床版を有するI桁 ② 端横桁がニーブレース形式（図4.15）であり、支点部横構取付けガセットには支点上補剛材用のスカーラップを有している。 ③ われ発生格点は、3主桁以上のI桁の外主桁から1本内側の主桁の格点である。 ④ 下部構造の形式との関連でみると、単柱形式の橋脚、およびたわみの大きい鋼製ラーメン橋脚に支持されている上部構造に多い。
<p>原因の推定</p>	<p>全体モデルおよび部分モデルを用いて、現状のガセット近傍の応力状況を有限要素法により解析した結果および損傷箇所の特徴から、損傷の原因としては、次のようなことが考えられる。</p> <ol style="list-style-type: none"> ① 横構には、通常、設計で考えられる風、地震荷重によるだけでなく、活荷重に伴う支点の不等沈下および主桁相互間の沈下差によっても、大きな軸力が生じる。 ② 内主桁の腹板には、活荷重により、左右の横構から大きな軸力が作用する。 ③ ガセットプレートに設けられたスカーラップ部で、この軸力による応力は乱され、主桁腹板に局部的な曲げ変形を生じさせる。 ④ この変形の繰返しにより、ガセットプレート、スカーラップ部からわれが生じる。 ⑤ 局部変形がさらに大きくなり、支点上補剛材の溶接部にもわれが生じた。
<p>補修方法</p>	<p>補修方法として次の2つの方法を考え検討した。</p> <ol style="list-style-type: none"> ① ガセットプレートのスカーラップ付近の応力の乱れを改善するために、当て板等の方法によってスカーラップを埋める。 ② 上記の方法に加えて、左右の横構からのアンバランス軸力を受けもたせるため、主桁下フランジ近傍に支材を設ける。 <p>これらの補修方法による改善の効果の検討結果を比較すると、スカーラップを埋めることによって、取付けガセット近傍の応力状態は大幅に改善される（24%に低減）。しかし、さらに支材を設けてもそれ以上の顕著な改善効果は見られなかった（19%に低減）。したがって、補修工法としては、スカーラップを埋める案を採用している。</p> <p>補修の事例を図4.17に示す。</p> <div data-bbox="533 1673 1136 1945" data-label="Diagram"> </div>

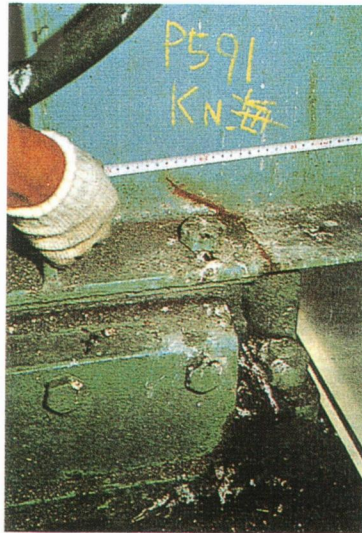
(a) P 591 (KN桁)

写真4.6 ソールプレート取付け溶接部のわれ

<p>原因の推定</p>	<p>これらの発生原因としては次のようなものが考えられる。</p> <ol style="list-style-type: none"> ① 溶接ひずみのため下フランジとソールプレートとの間に生じたすき間に、活荷重が載荷されることにより当該溶接部に発生する橋軸直角方向引張応力の繰返し作用 ② さび等による支承の滑動・回転不良の結果、温度変化あるいは活荷重載荷時の主桁および橋脚の変位を拘束することにより生ずる水平力の繰返し作用 ③ 断面急変のため当該溶接部に起こる応力集中による大きな局部応力 <p>本例のわれは上に述べたような作用力がソールプレート取付け溶接部に繰返し作用した結果生じた疲労損傷と判断される。</p>
<p>補修方法</p>	<p>箱桁の場合、補修方法としては、桁から荷重を徐々に幅広く伝達するようにソールプレートを大きくし、図4.11に示すように、ボルトにより接合する方法を採用した。施工の概要は次のとおりである（図4.12）。</p> <ol style="list-style-type: none"> ① 応急措置として、腹板のわれの進展をおさえるための下フランジのわれ発生箇所当て板を溶接する。 <div style="display: flex; justify-content: space-around; align-items: flex-start;"> <div style="text-align: center;">

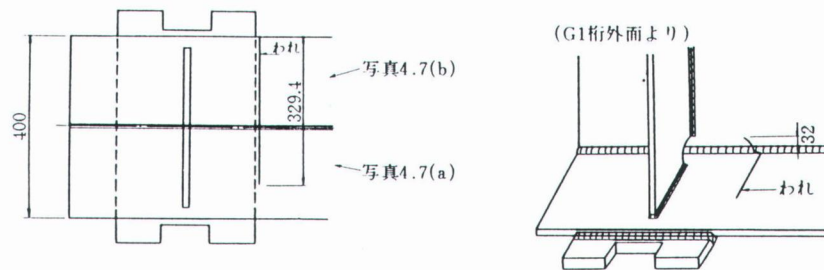
図4.10 われの状況 (I桁)

I桁の場合（支間34.5m、幅員9.5m、4本主桁）は、耳桁の固定支承側の1箇所が発生しており、ソールプレートのすみ肉溶接に沿って進行し、主桁の下フランジを貫通し腹板にまで進展している（図4.10、写真4.7）。

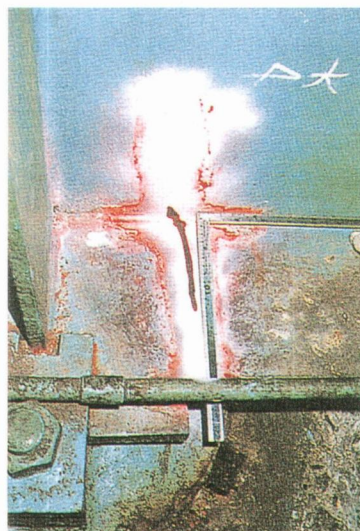
(a) 下フランジ外側

写真4.7 I桁におけるソールプレートのわれ

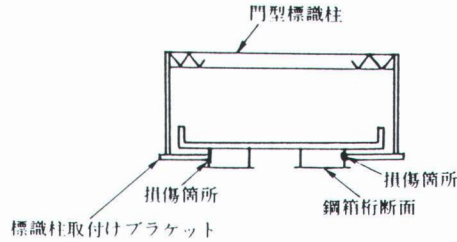
図 4.44 損傷箇所位置図

門形標識柱を設置するため、図 4.44, 4.45 に示す構造で箱桁に取り付けられたブラケット取付け位置の箱桁腹板に図 4.45, 図 4.46 および写真 4.41 に示すようなわれが発生した。

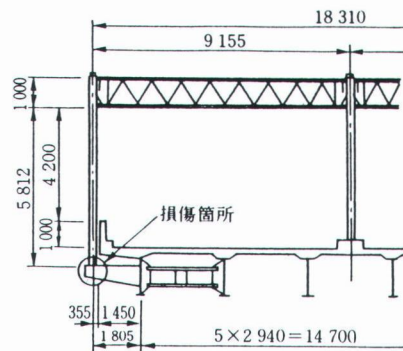
図4.48 損傷箇所位置図

昭和59年7月に、標識柱用ブラケットの溶接部にわれが発見された(図4.48, 4.49, 写真4.43, 4.44)。目視観察によると、われはブラケット縁端部の上フランジと腹板との溶接部より発生、進展し、ダイヤフラムにまで達していた。この位置で、われはブラケットの上フランジにまで及んでおり総周長延長は269 cmに達し、重車両の通過時には、われが開閉口している。

- ① 標識柱ベースプレートを板厚9 mmのブラケット上フランジで直接支持する構造となっており、荷重分散を図るベッドプレートが入っていない。
- ② 標識柱直下付近の補剛が不十分であった。
- ③ 4.2.11で述べたように、活荷重等による主桁、ブラケットおよび標識柱の振動が均一でない。

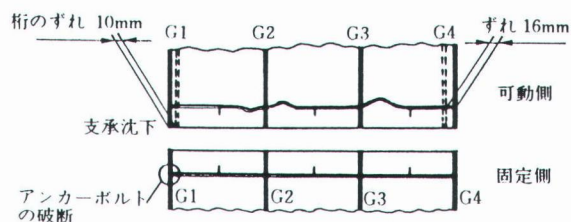
図4.33 水平変位の状況

また、当初の支承設置記録などが不明であるので明確ではないが、上記支承の水平位置は、隣接桁の固定支承位置から見ると、それぞれ10mm、16mm内桁側に変位していた(図4.33)。

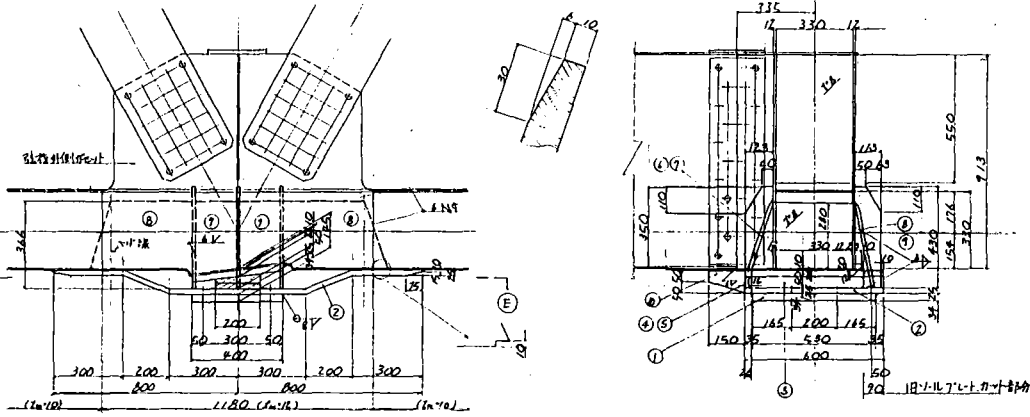
損傷名	④ 下弦材（中間支点部）の下フランジの座屈
損傷の概要	<p>4径間連続トラスの中間支点部下弦材下フランジがソールプレート端部にて座屈した。</p>

原因の推定	<p>橋軸方向の大きな地震時水平力の偏心曲げにより座屈したと思われる。</p>
補修方法	<p>既設部材の補修・取り替えは不可能と思われたため、新設材を下フランジ及びウェブに溶接により補強した。</p>

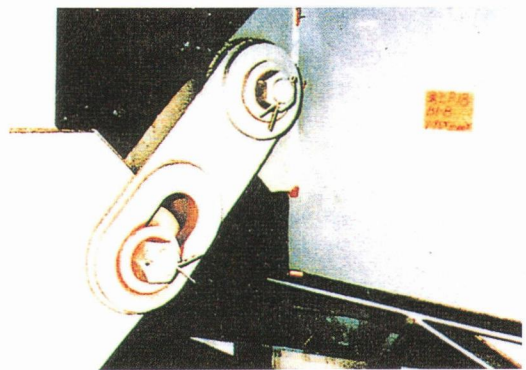
写真 4.94 移動量不足による母材のわれ (その1)

- ① 両端ピン型式耐震連結装置の連結板が、支点上補剛材あるいは端ブラケットと接触し (写真 4.93), 桁の伸縮, 回転を拘束している。
- ② 写真 4.94, 4.95 の例は, 隣接桁の主桁腹板位置がずれており, 一方は主桁腹板, 他方は端横桁腹板に取り付けたプレートとを結んでいる落橋防止装置であるが, ピン固定用ナットと端横桁の垂直補剛材とが接触している。また, さびも発生している。
- ③ 写真 4.96 の例は, 落橋防止装置の移動余裕量が不足し, 主桁の移動が拘束されたため, 横桁に設置した耐震連結装置取付けプレートの溶接部にわれが発生している。
- ④ 写真 4.97, 4.98 の例は, 図 4.78 に示すような古いタイプの落橋防止装置

<p>補修方法</p>	<p>連結板に取り替えた。そうでない場合は、図 4.79(b) のようなリンク形式の落橋防止装置に改造した。</p> <p>③ 写真 4.96 の事例や高力ボルトの締め過ぎによる損傷事例のような旧基準による落橋防止装置は、ピン構造とし現行道路橋示方書に適合するように改良している。それが不可能な箇所については高力ボルトおよび連結板を取り替えた。</p> <p>④ いずれの場合も、溶接部あるいは母材にわれが生じているものについては、溶接によりわれを補修した。</p>
<p>備考</p>	<p>落橋防止装置は工区境となることが多いこともあって、仮組みされることが少なく、その製作、架設にあたって各種の誤差が考慮されていないため、前述のような損傷が発生しやすい。したがって、落橋防止装置の設計・施工にあたっては、その機能と趣旨を十分理解して慎重に行わなければならない。近年建設される橋梁は、長大化、連続化が図られ、落橋防止装置設計用の移動量も大きくなってきているので、橋梁計画には支承間隔を大きくし、耐震連結装置が無理な設計とならないように注意する必要がある。端横桁に落橋防止装置を取り付ける場合、端横桁の垂直補剛材や腹板は、もともと、落橋防止装置の取り付く方向には、荷重のかかる設計をしていない。したがって、このような場合には、落橋防止装置から作用する力に対する補強をしなければならない。</p> <p>文献：道路橋のメンテナンス（財団法人 阪神高速道路管理技術センター）</p>
