鋼橋技術研究会

阪神・淡路大震災被害調査研究部会

第1分科会 報告書

[阪神高速道路3号神戸線]

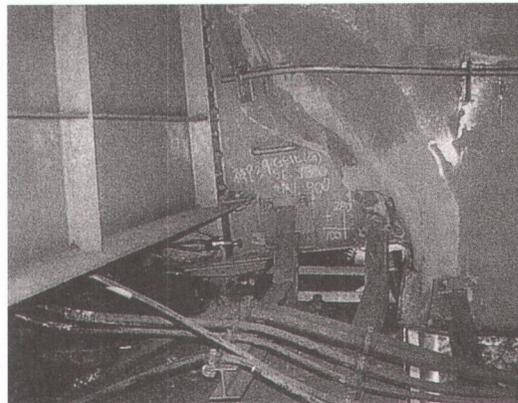
大阪側の隣接桁の端部が単純桁に衝突し、玉突き状態で明石側に移動し、その結果鋼単純箱桁橋4連のうち、中央の2連が、支点上の可動支承側の桁端で橋脚天端から脱落落下した（写真1.1.3）。

写真1.1.3 衝突・座屈した主桁端部

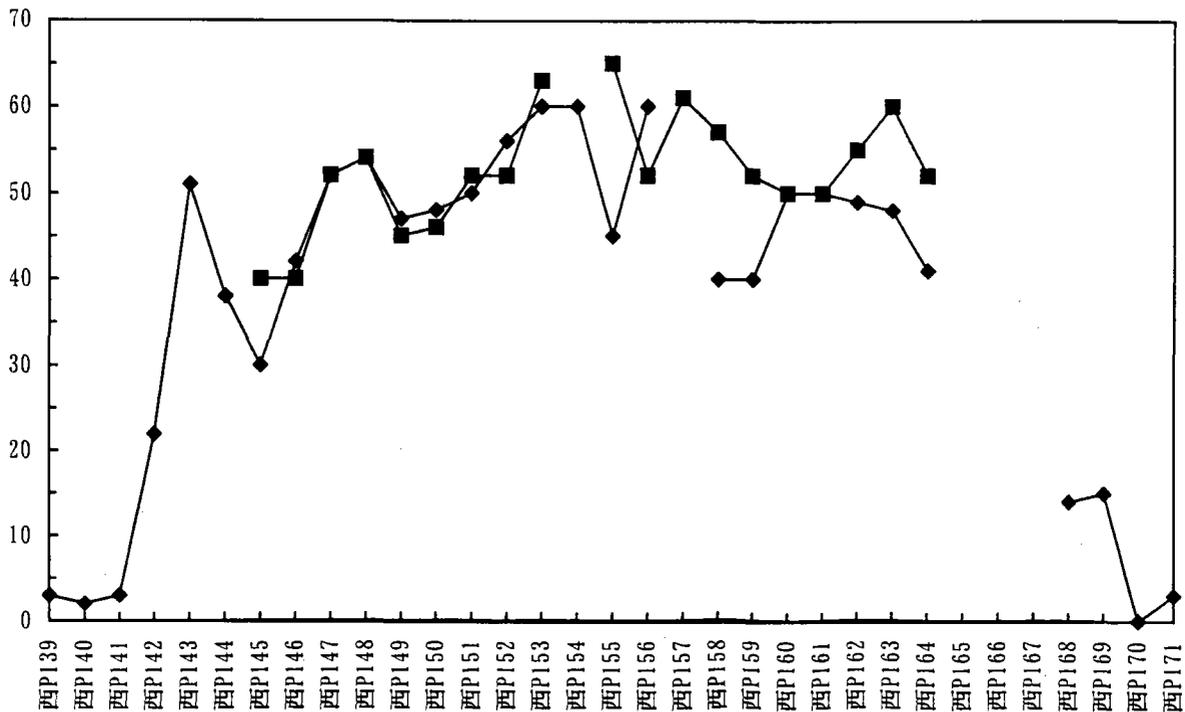
図 2.2.3 桁の移動量

主桁がセットボルトの破断により支承から逸脱し、全ての箱桁が神戸方向に約 40～60cm 程度移動した。その結果、神戸側の支承が桁と桁の遊間部分に食い込む形ではさまった。大阪側の支承は下フランジに食い込み、下フランジの座屈あるいは破断、支点上ダイヤフラムの座屈が生じた。

移動量は桁のソールプレート中心と橋脚の杓座中心の相対移動量である。したがって橋脚本体の残留変位は含んでいない。また、橋脚本体には、かぶりコンクリートの剥離等の目視観察できる被災の報告はない。

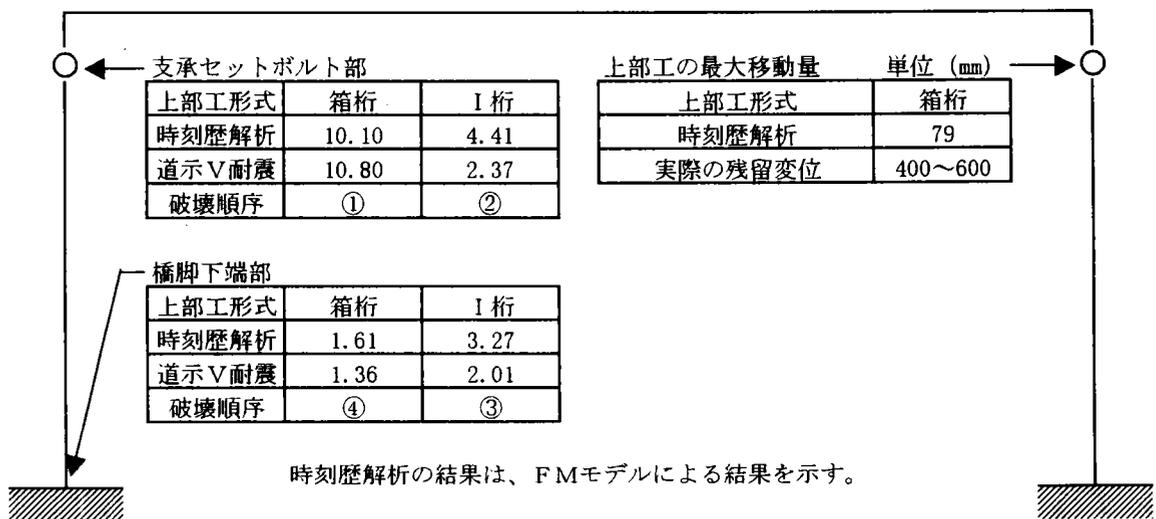
図2.2.18 各部位の断面力/耐力の比

- ・比の最大値は10.80である。その部位は箱桁の支承セットボルト部である。比が最大ということは、言い換えるならば、地震時断面力に対して最も損傷を受けやすいことを意味する。実橋においても、同部位に特に大きな損傷が発生しており、検討結果と傾向が一致する。
- ・I桁そのものに大きな損傷がなかったこと、上部工形式I桁の場合の支承セットボルト部の断面力と耐力の比は約2倍～4倍であることをふまえ、実際の地震波の振幅が今回の入力地震波の振幅の5分の1程度であったと仮定した場合でもなお、上部工形式箱桁における支承セットボルト部の箇所が損傷を受けることとなる。
- ・新しい道路橋示方書に基づく計算結果は、時刻歴応答解析結果をやや下回る結果となった。下回る原因として、時刻歴応答解析のモデル化の際に、部材剛性の非線形性を考慮していないことが挙げられる。
- ・橋システムのあり方としての側面から検討結果をとらえた場合、被災した上部工が箱桁形式の高架橋は、支承のセットボルトが破損したからこそ、橋脚に損傷が生じなかったととらえることができる。この考え方は、かつて論じられていたヒューズ論と同じものである。ただし、ヒューズ論としての議論を進めるためには、上部工形式によらず、支承セットボルトが破壊した後の構造物の挙動を明らかにする必要があると思われる。

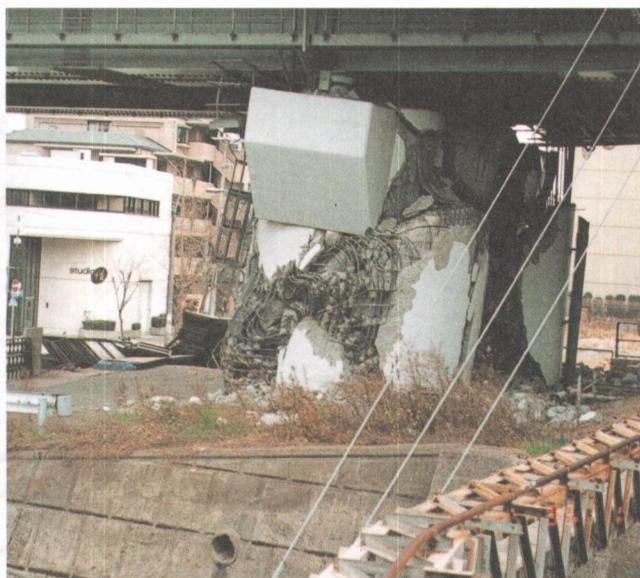
写真 2.3.2 固定橋脚 P688

部 位	主要な被災状況
上部工	P689 橋脚付近の下フランジ・腹板の座屈
支点付近	セットボルトの破損 移動制限装置の破損 腹板と下フランジの溶接割れ 掛違い部の耐震連結部の座屈
橋面工	掛違い部の伸縮装置の破損。
下部工	P688 橋脚（上部工固定）基部のせん断破壊。脚天端が約 1.2m 沈下

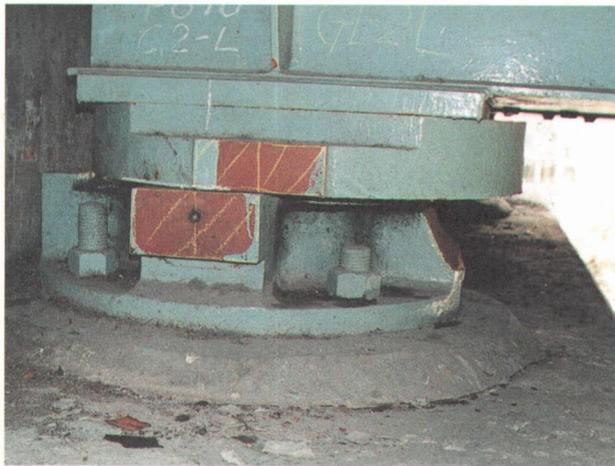
写真 2.3.5 P690 可動支承

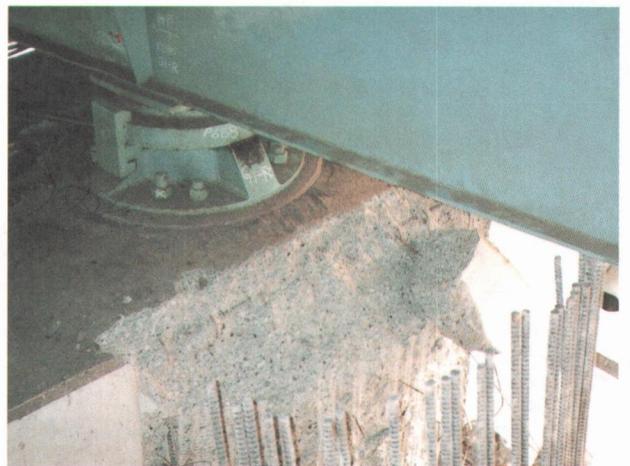
写真 2.3.8 P688 固定支承

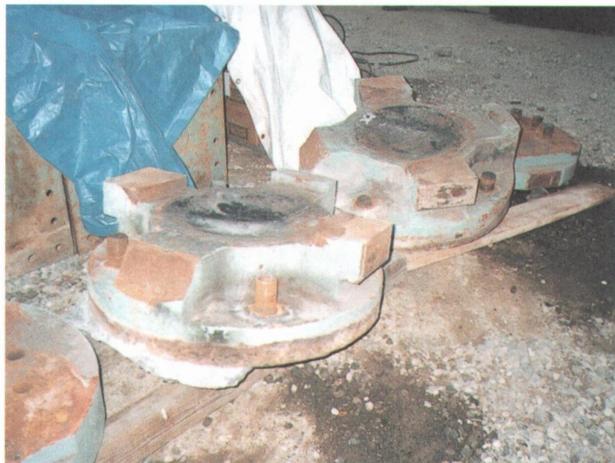
写真 2.3.6 P690 可動支承

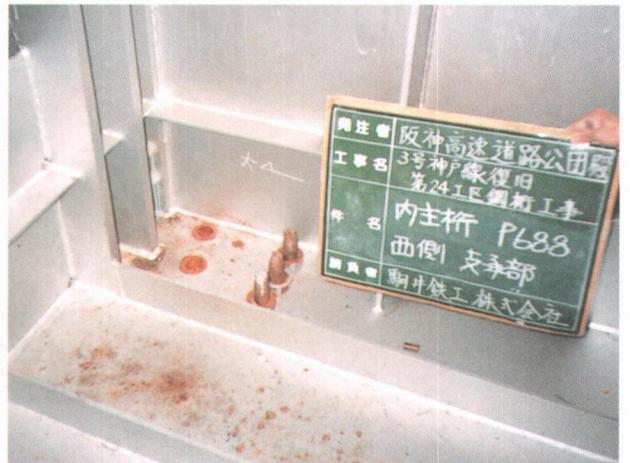
写真 2.3.9 P688 固定支承のセットボルト切断

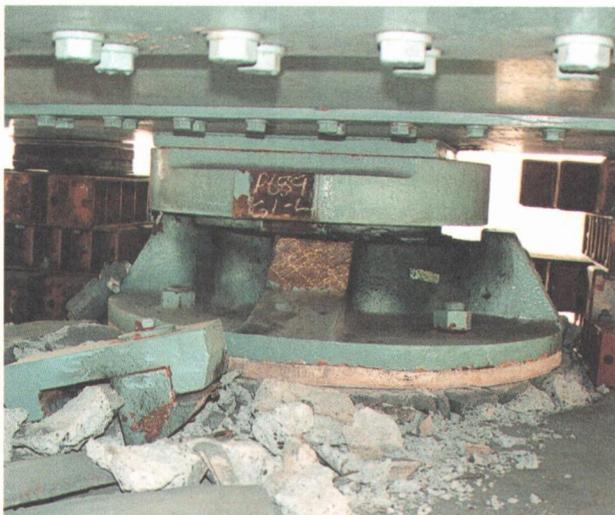
写真 2.3.7 P689 可動支承

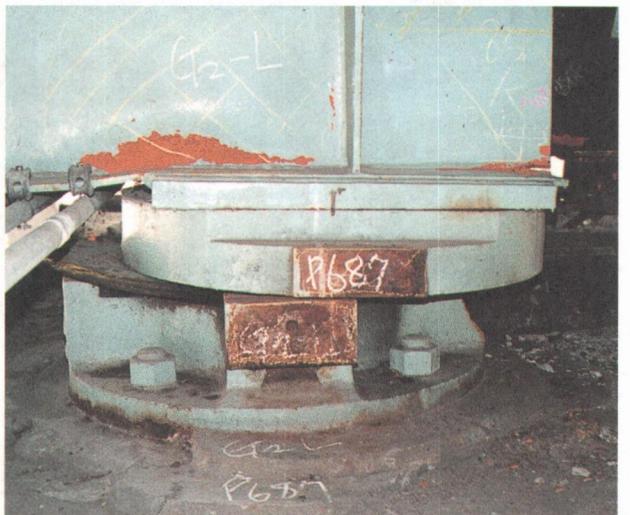
写真 2.3.8 P687 可動支承

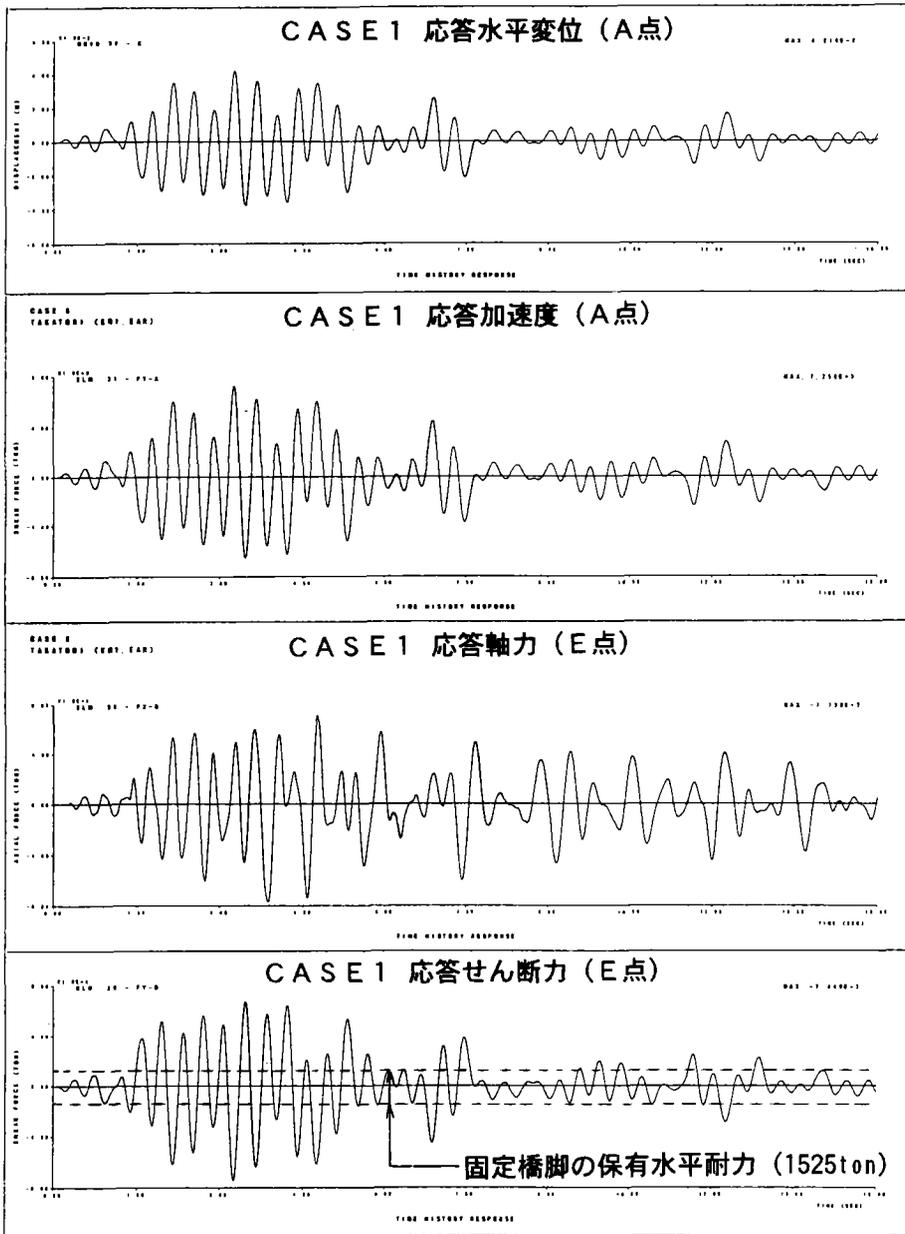
図 2.3.10 時刻歴応答解析結果 (CASE 1)

に、応答波形を図 2.3.10 に示す。

この損傷は図 2.3.10 で分かるように保有水平耐力と固定橋脚基部の発生せん断力から考えて、地震発生後の早い段階で生じているものと考えられる。この橋脚の損壊の状況はせん断破壊型であると言える。以後この橋脚の損壊によって、橋脚天端が約 1.2m 沈下し、このことが上部工の断面力の発生状態を大きく変え、部分的には抵抗モーメントを上回る曲げモーメントを生じさせ、先に G1 桁が座屈し、続いて G2 桁が座屈したのと考えられる。

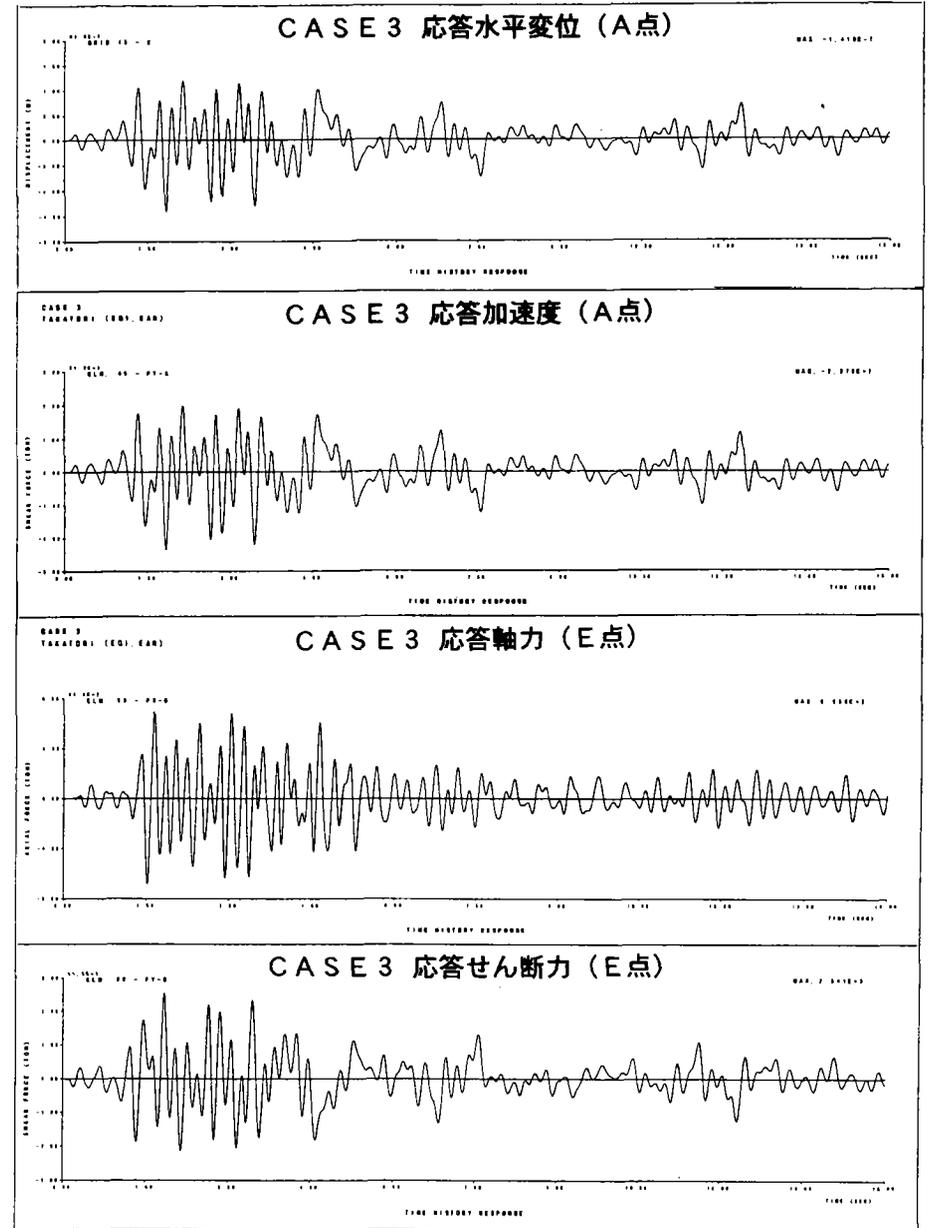
図 2.3.11 時刻歴応答解析結果 (CASE 3)

可動支承の移動制限装置が引っかかるなどして機能を失った場合を想定した多脚固定状態下の CASE 3 を一脚固定の CASE 1 の場合と比べると、支承部、橋脚基部の断面力とも 3 分の 1 程度になっている。しかしながら、CASE 3 の場合は P688 固定橋脚と P689 可動橋脚はともに中間橋脚であり、上部工の径間割りから分かるように発生する断面力がほぼ等しい結果となる。従って、P688 橋脚と P689 橋脚に同程度の断面力が発生した場合は少なくとも P689 橋脚にも多少の損傷が生じてしかるべきと考えられる。ところが実際の地震では P689 橋脚の被災の報告はない。従って、CASE 3 のような多脚固定状態は生じなかったかもしくは一時的な状態に限定したものではなかったかと考えられる。なお後節で保有水平耐力結果を含めて検証を行う。

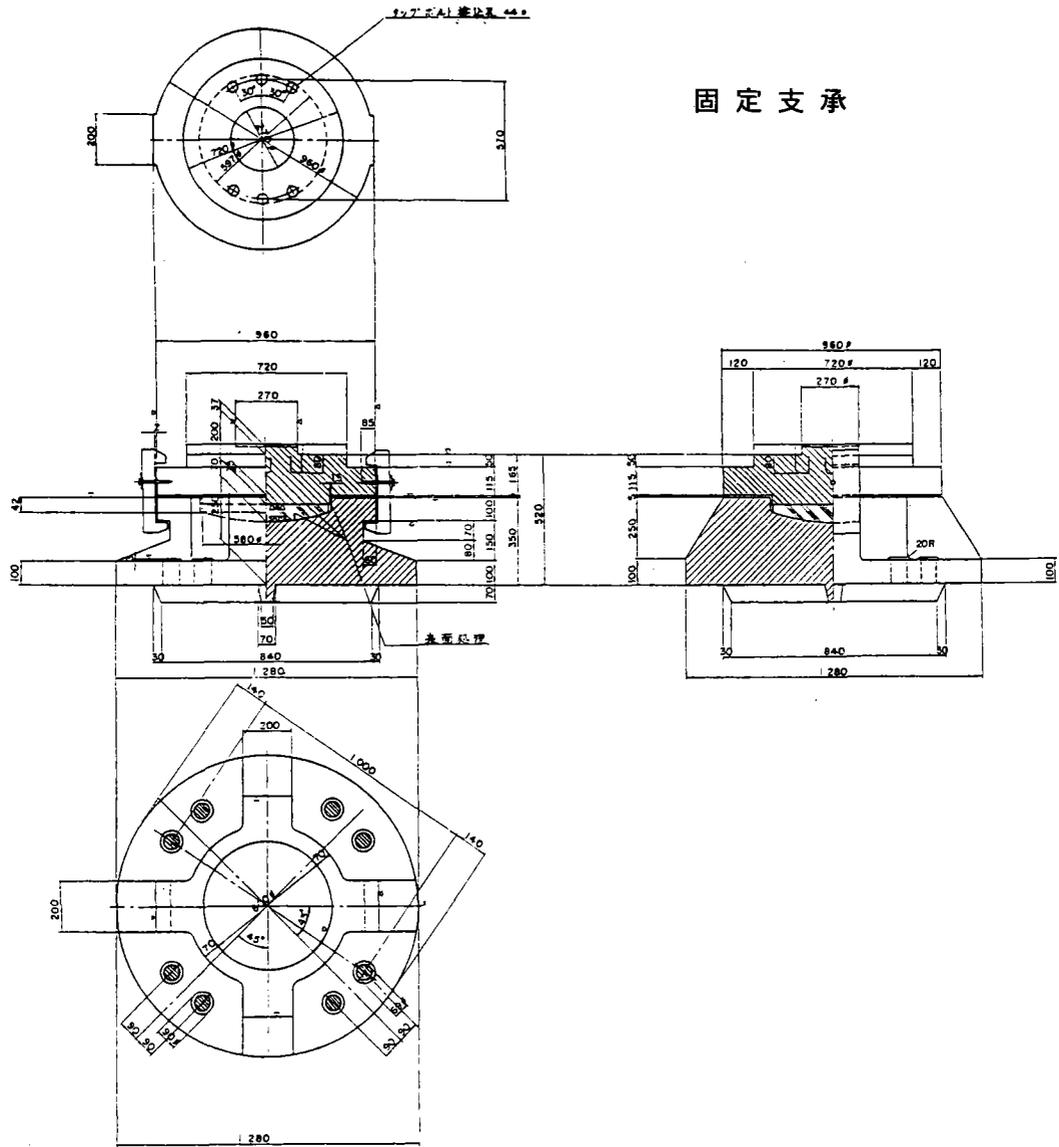
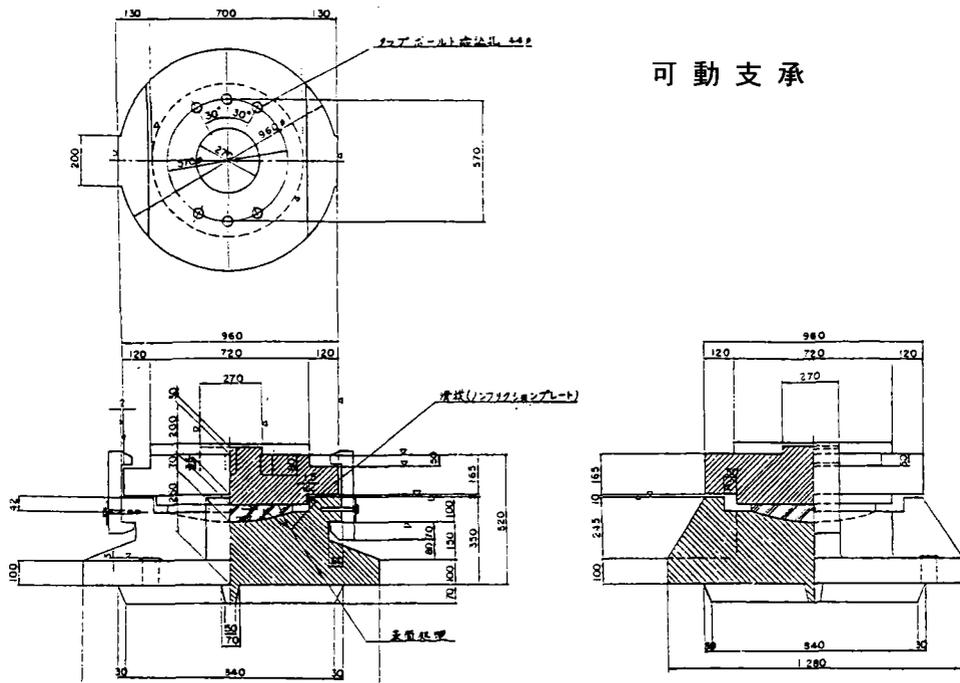
図 2.3.12 震災前の支承図

竣功当時の可動支承の片側全移動可能量は $\Delta L = 50$ mm ~ 80mm である。CASE 1 の結果からは可動支承部の移動量は 45mm ~ 80mm であり、ほぼ同程度である (表 2.3.5)。CASE 1 の解析では可動橋脚を解析モデルから除外している関係で、上部工と下部工の相対的な変位は計算されていない。このことを考慮すると地震時には解析値以上の変位量が生じていたのではないかと考えられる。そこで、可動支承の移動制限装置が本来の機能を

十分に発揮していたかどうかについて検討する。移動制限装置が健全であった場合の状態では移動制限装置により変位が拘束され、CASE 3に示す多脚固定状態が生じていた可能性もある。そこで、可動支承および固定支承について、支承の設計図（図 2.3.12）から水平力に対する耐力を算出した。表 2.3.6 にその結果を示す。P689 可動支承の場合、移動制限装置の降伏せん断耐力が1支承当たり 261tf であり、1支承線上の2基の支承を合わせても1脚当たり約 522tf 程度のせん断耐力しかない。一方CASE 3で水平せん断力が2000tf以上作用していること、また破断までの耐力が不明ではあるが一般に可動支承の移動制限装置には相当の衝撃が作用すること、および移動制限装置の耐力が P689 可動橋脚のせん断耐力より小さいと考えられることなどから、可動支承の移動制限装置は地震の早期に破断した可能性が高いと言える。また支承部のアンカーボルトは降伏耐力が小さいにも関わらず破断していない。理由としては下沓下面のリップが水平力に対して有効に働いたものと推察できる。一方、可動橋脚においてもせん断耐力が 650tf 程度しかなく、もしも可動支承の移動制限装置が健全であった場合には可動橋脚にある程度の損傷が生じた可能性が高い。

実際の損傷状況の調査結果では特に目立った損傷は見られなかったことから、可動支承の移動制限構造と可動橋脚は計算結果が示す耐力の大小関係どおりの結果が生じていたものと考えられる。

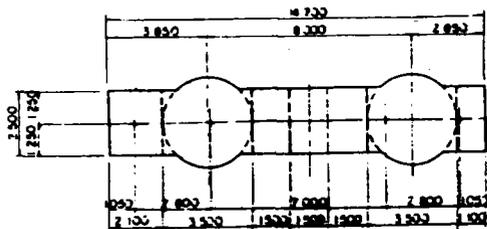
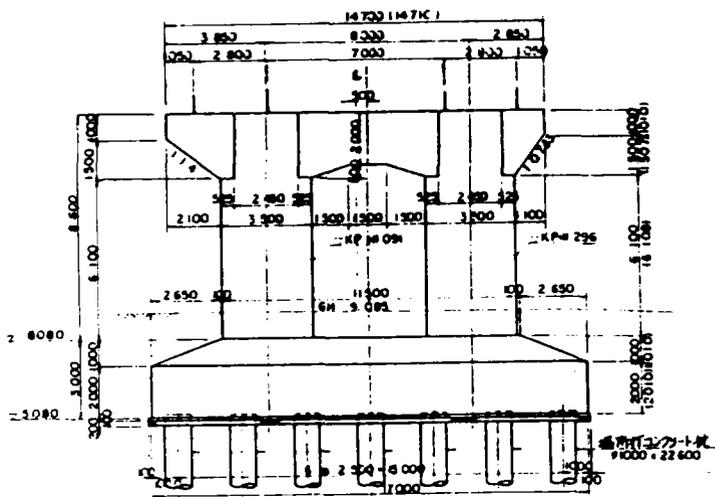
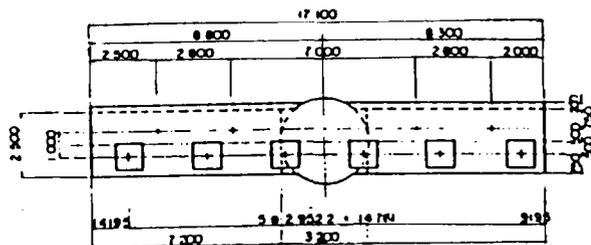
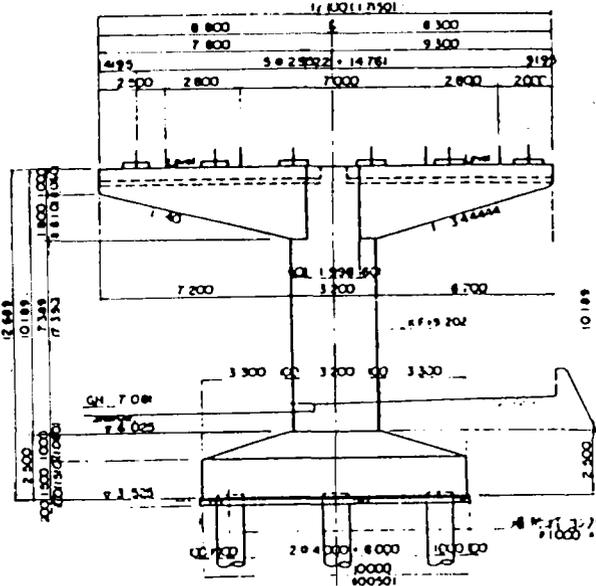
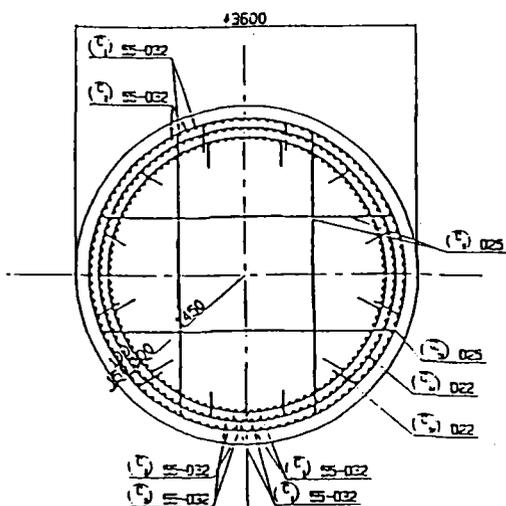
図 2. 3. 13 橋脚形状および配筋状況

本橋梁の橋脚はすべてRC構造であるため、ここでは表 2.3.7 に計算結果のみを示す。また、図 2.3.13 に橋脚形状と配筋状況を示す。結果、被災した橋脚ならびに被災していない既存の可動橋脚はともにせん断破壊型の破壊形態をとることが分かった。そのときの固定橋脚のせん断耐力は約 1500tf 程度であり、1脚固定状態では今回の地震に対してはせん断耐力は不足していたと言える。一方、再構築脚は上部工のRC床版が鋼床版化されたことによって等価重量が軽減されるとともに、せん断耐力の増加と変形性能の向上により破壊形態も曲げ破壊先行型となり耐震性が大幅に向上している。この橋脚の耐震補強は復旧仕様にに基づき行われているが、今回は新示方書（H8.12 版）で計算しても保有水平耐力は十分であるという結果を得た。

- 震災前：段落とし有り
- 補強後：段落としなし
- 帯鉄筋を倍増
- 中間帯鉄筋を配置

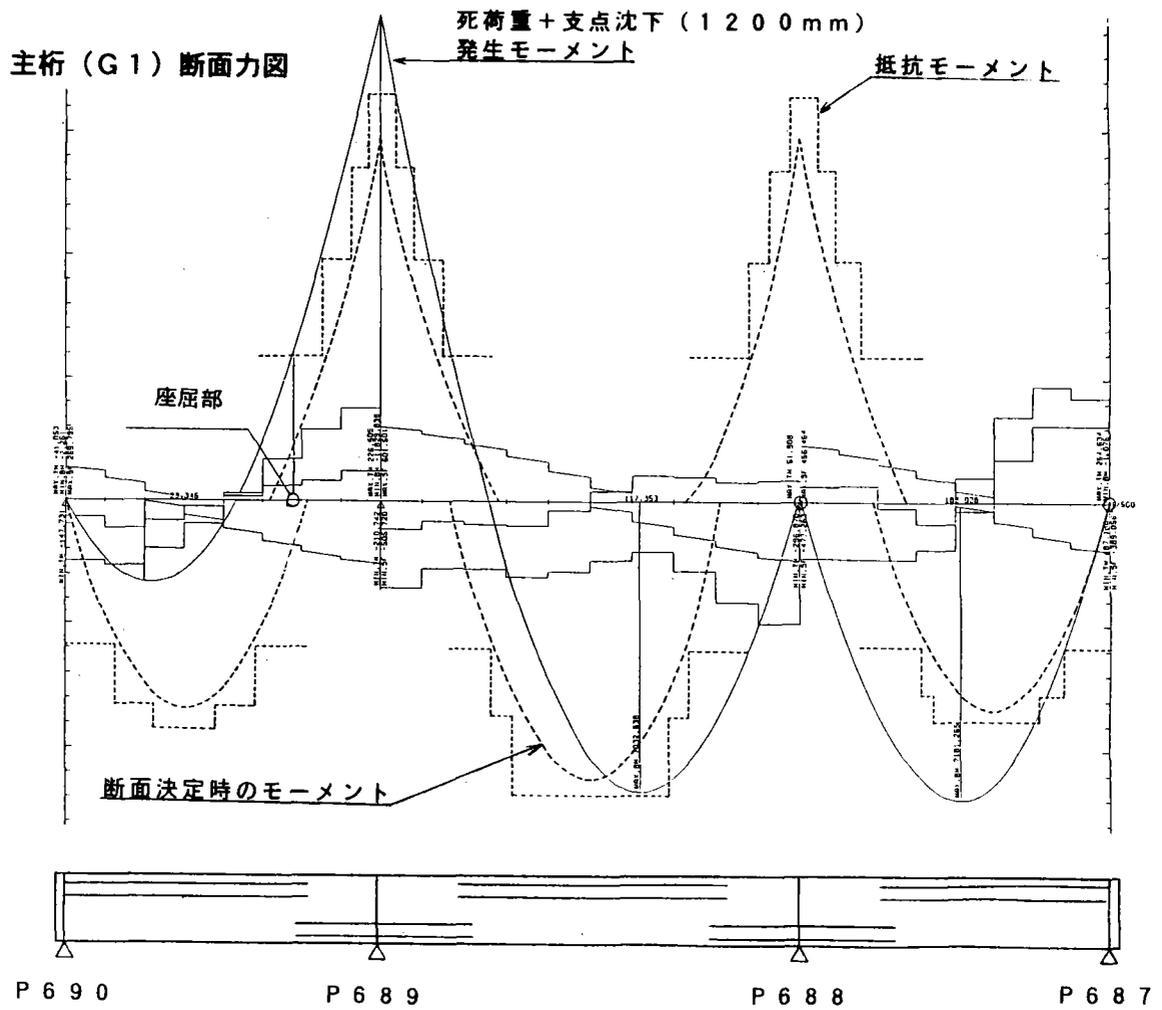
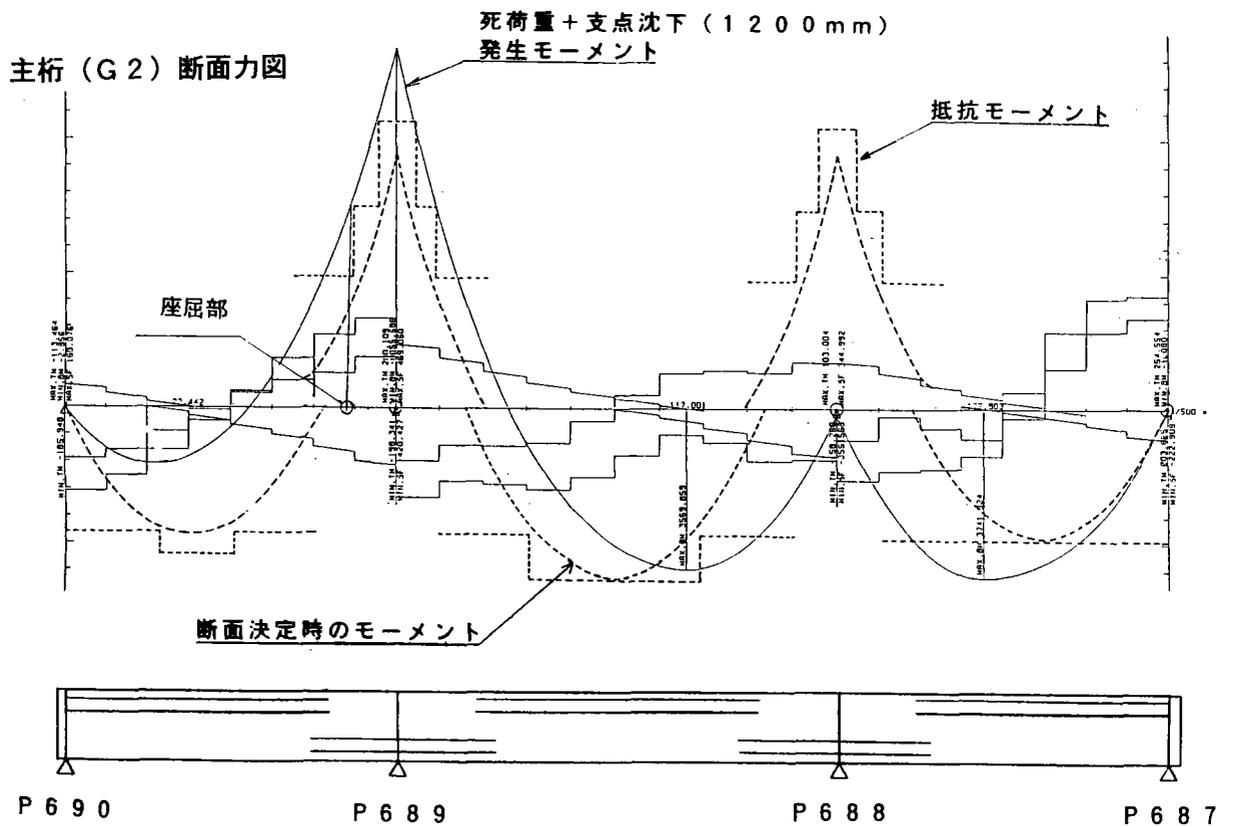
図 2.3.14 支点沈下によるモーメントの比較図

上部工の座屈発生場所はせん断破壊によって支点沈下を起こした P688 固定橋脚付近ではなく、その脚には直接支持されていない P689 可動橋脚付近の側径間側の桁である。この現象と P688 橋脚の支点沈下との関連性、および座屈箇所と断面構成上の特徴との関連性についても設計図面をもとに検討を行うこととした。今回曲げモーメントは平面格子解析（変形法）により求めた。また、断面諸元、設計曲げモーメント（断面決定に用いた断面力）ならびに抵抗モーメントは竣功時の図面ならびに設計計算書より抜粋した。一方 P688 固定橋脚の損壊の影響は解析モデルの固定点に対し沈下量に相当する強制変
