鋼橋技術研究会

阪神・淡路大震災被害調査研究部会

第2分科会 報告書

[阪神高速道路5号湾岸線]

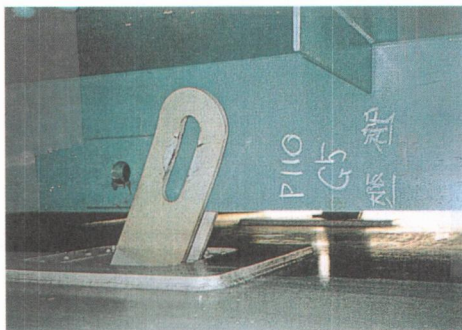
写真1. 2. 12 ピンの抜け落ち

3径間連続鋼床版箱桁の本橋は、海P100 橋脚上に被害が集中した。5 個の支承のうち山側の 3 個はBP 支承の上杓が抜け落ち（写真1. 2. 11）他の2 個もセットボルトが破断した。また、10 個所の桁連結装置は全てのピンが破断し抜け落ちた（写真1. 2. 12）。オンランプ部の橋脚は上部構造の衝突が原因と考えられるひび割れが、橋体部に発生した（写真1. 2. 13）。

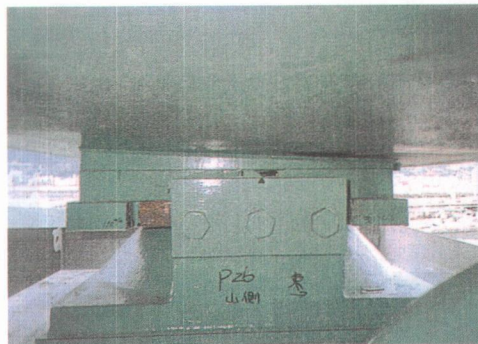
写真1. 2. 14 可動支承遊間の詰まり

東神戸大橋の側径間は、深江浜・魚崎浜とも2層門型ラーメン橋脚、上部構造は3径間連続箱桁で構成され、上層桁の中間支点は橋脚と剛結されている。この区間の上部構造の被災は、支承に一部発生したものの桁は健全であった。海P82 橋脚では橋脚が水平方向へ移動したため、可動支承の遊間が詰まり、桁の温度変化による伸びが拘束されるという機能上の問題が発生した（写真1. 2. 14）。

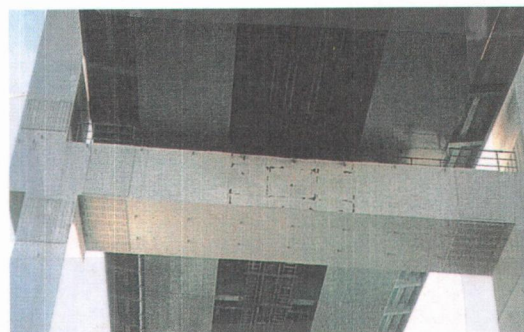
写真1. 2. 16 鋼製橋脚横梁のせん断座屈

この区間の鋼製橋脚の特徴的な損傷は、ラーメン橋脚下層梁の腹版に生じたX状のせん断座屈である（写真1. 2. 15、1. 2. 16）。

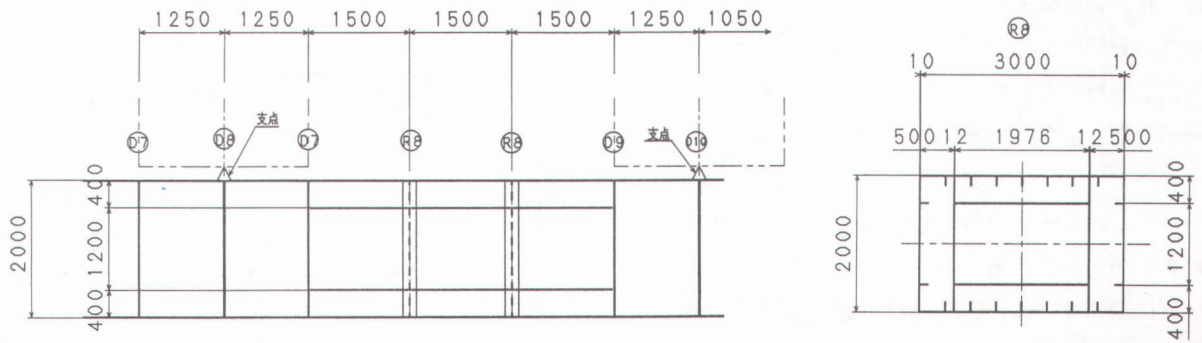
图 2.2.3 下層橫梁腹板概略圖

中間支点の橋脚の下層の横梁に腹板の座屈が発生した。座屈の生じた橋脚は中間支点の P14, P15 橋脚で、下層桁が乗る 1 層目の横梁の腹板が座屈した。座屈箇所は横梁の下層桁の 2 つの支点にはさまれた部分の腹板である。腹板を図 2.2.3 に示す。また、座屈した腹板を写真 2.2.2 に示す。腹板の座屈形状を計測した結果を図 2.2.4 に示す。腹板の最大変形量は 84mm である。このような座屈状況から、上部工の支点部反力によるせん断座屈であることが推定される。

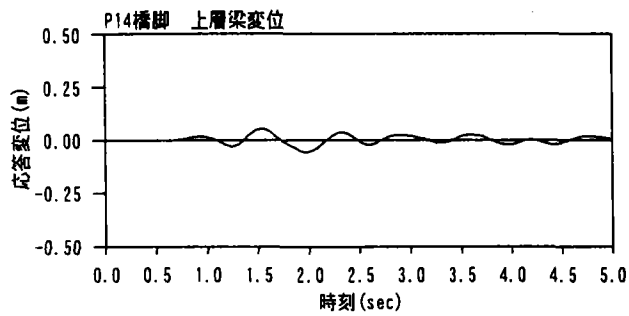
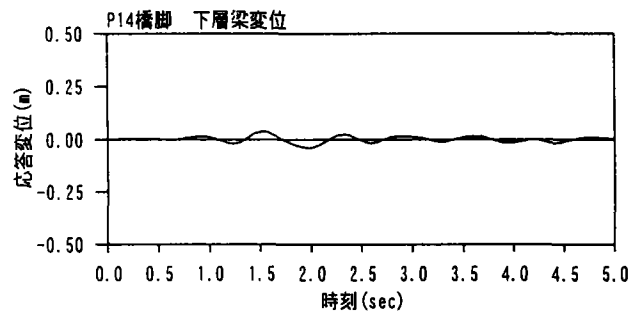
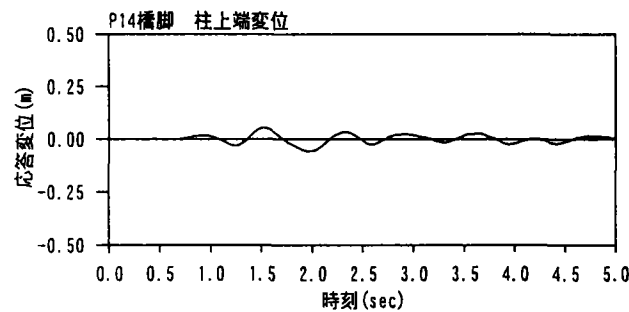
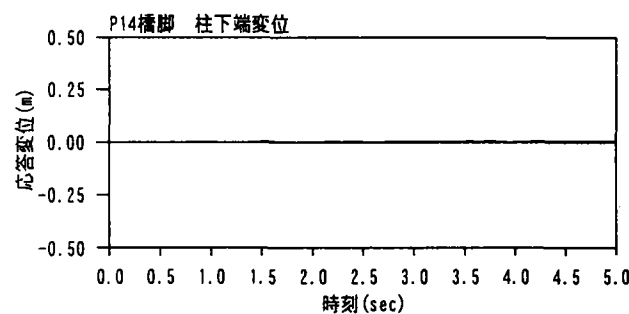
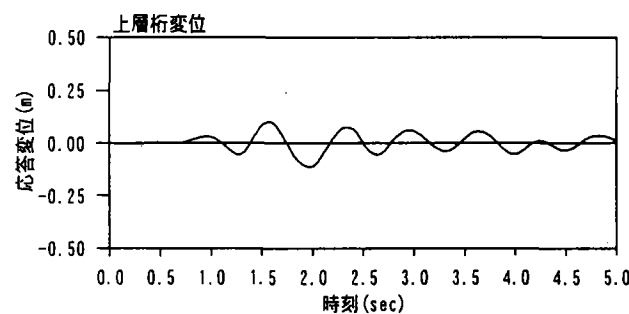
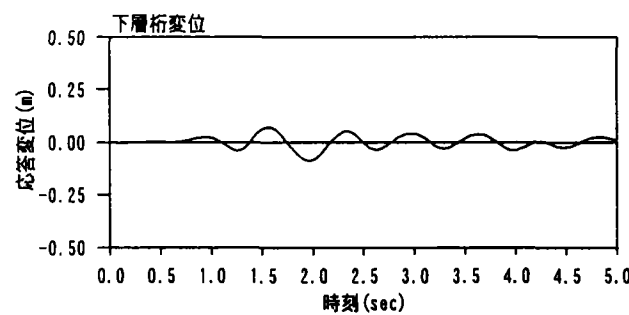
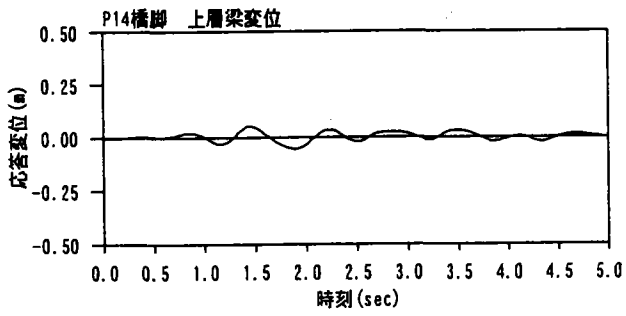
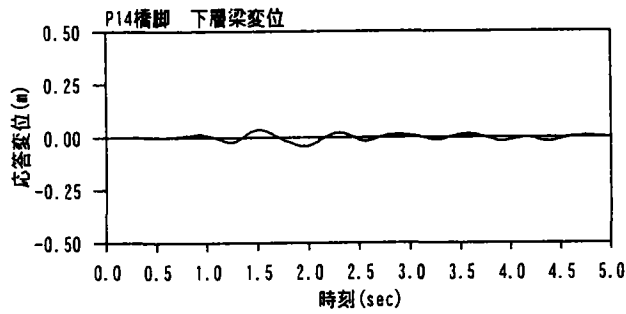
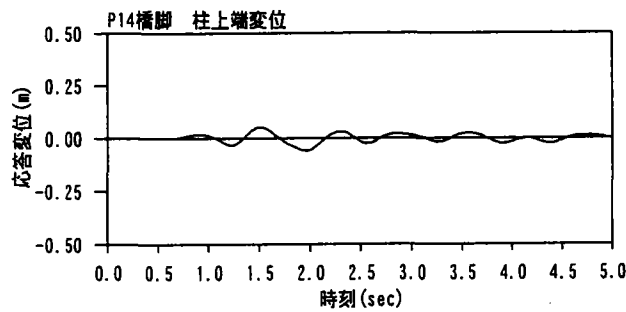
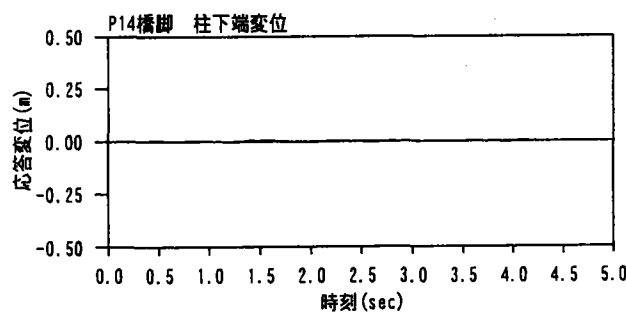
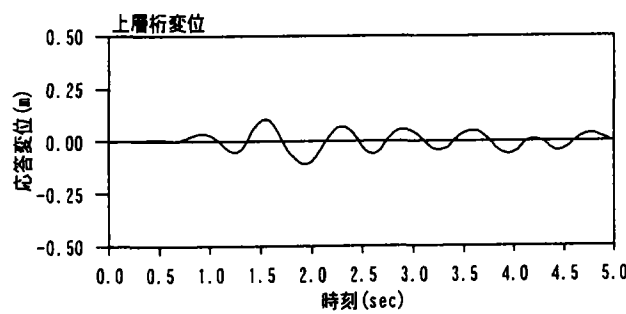
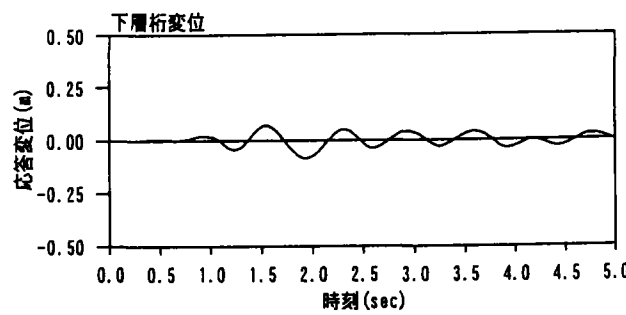
図-2.4.6 解析結果 (変位)

解析結果から横梁に働く断面力としては、面内せん断力が突出しており、せん断座屈現象が検証できた。

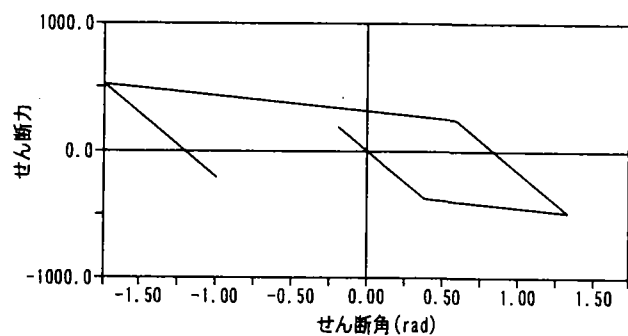
図 2.4.9 せん断力(S)-せん断角(ϕ)曲線

解析結果による横梁腹板の応力-変位曲線を図 2.4.9 に示す。縦軸にせん断力(Sy)、横軸にせん断角 ϕ (rad)をとる。

これらの結果をまとめると今回の解析モデルでは、下層横梁の塑性変形しても橋脚全体の挙動にはそれほど大きな影響は与えていないことがわかる。

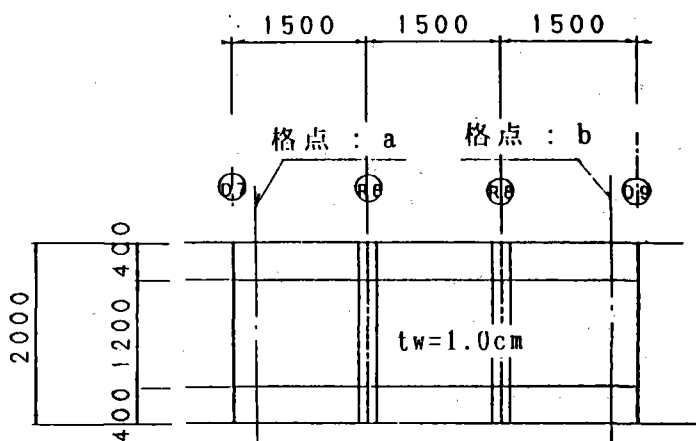
図 2.5.1 P-14 下層横梁の腹板

着目点は、図-2.5.1に示す箇所a,b(解析モデルの格点位置)におけるCase 1,2の応力度は表-2.5.1となる。

応力度の結果をせん断応力と曲げ応力の相関図で表わすと図2.5.2となり、Case 2の方がCase 1に比べて若干応力が小さくなっているものの、ともに、格点a,bの中央パネルの値は相関曲線を超えており、実際に座屈が生じている。

また、上・下パネルについては、道路橋示方書の座屈安全率 ν_{II} (下式(1))に対しては満足している。

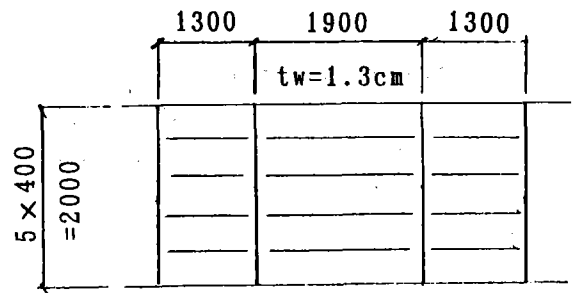
(a) P-14 上層横梁の腹板

(1) P-14 橋脚の上層横梁 (図 2. 5. 3(a))

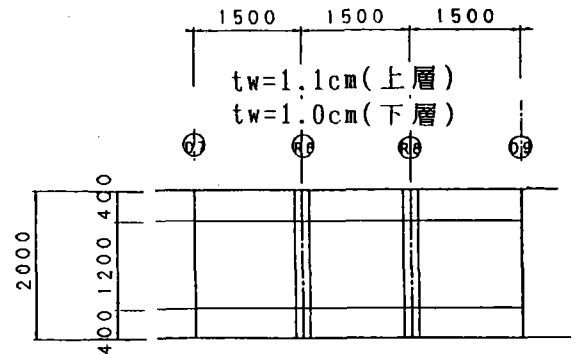
(b) P-14 上・下層横梁の腹板

応力度は許容応力度内に納まっており、腹板の座屈に関しても問題はない。

図 2. 5. 4 の相関図に示すように、応力度は境界線付近となる。実際に発生した支承の損傷により、腹板に座屈が生じなかったとも考えられる。

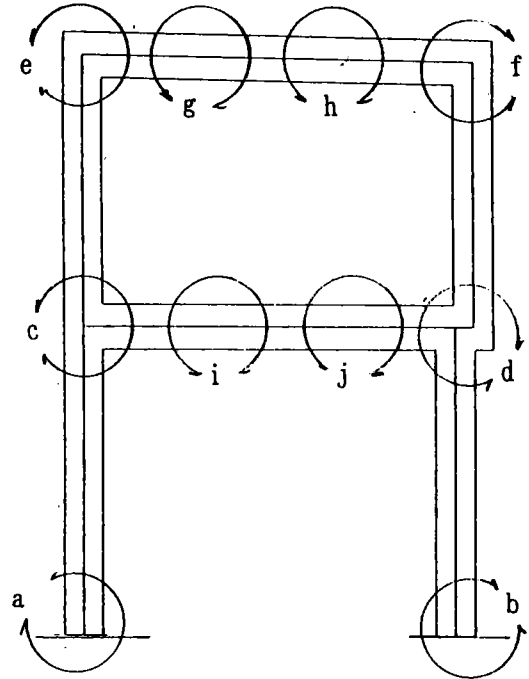
図 2.5.5 P-14 橋脚の照査位置

各部材の発生応力を比較するために、P-14橋脚を対象に計算を行った。照査位置を図2. 5. 5に示す。

次に、各橋脚の支承部の水平力について照査する。解析結果による水平力が死荷重反力以上の値となる箇所が、各橋脚に存在する。このことにより、端橋脚については、支承が損傷することにより、横梁腹板が座屈しなかった。また、中間橋脚については、横梁腹板が座屈したことにより、支承に損傷が発生しなかったと考えられる。
