第3編 対策工法

目次

このような状況に対し、疲労損傷をとりあげ、特に既設橋梁での補修・補強事例について調査・研究を行ったので、その結果を以下に報告する。

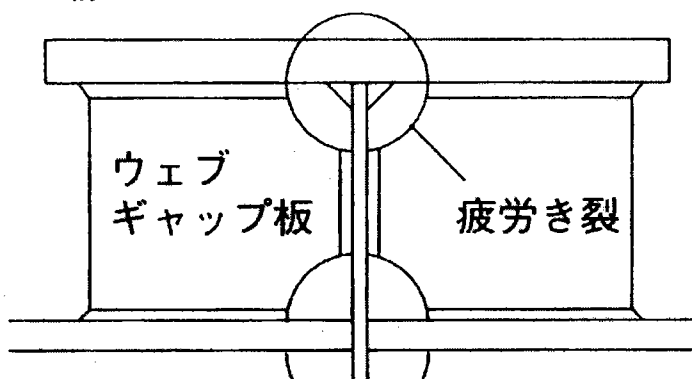
施工前

整理番号	001-1
構造形式	I 桁
着目部位	分配横桁 (ウェブギャップ板)
損傷部	分配横桁と主桁の接合部
補修年度	平成10年度
損傷状況	<p>ウェブギャップ板と主桁上フランジスカーラップの溶接止端部より亀裂が生じ、すみ肉溶接に沿って進行している。</p>
損傷原因 (作用外力からの原因)	<ul style="list-style-type: none"> ・床版の変形に伴う主桁上フランジの回転変形。 ・荷重分配作用による主桁の相対変位。
損傷原因 (設計・製作面からの原因)	—
補修補強目的	亀裂発生部の作用応力度を下げる。
補修補強方法	1). 恒久対策 新設ギャップ板として、半円孔に明けて拘束剛性を低下した厚板に取り替える。
特記事項

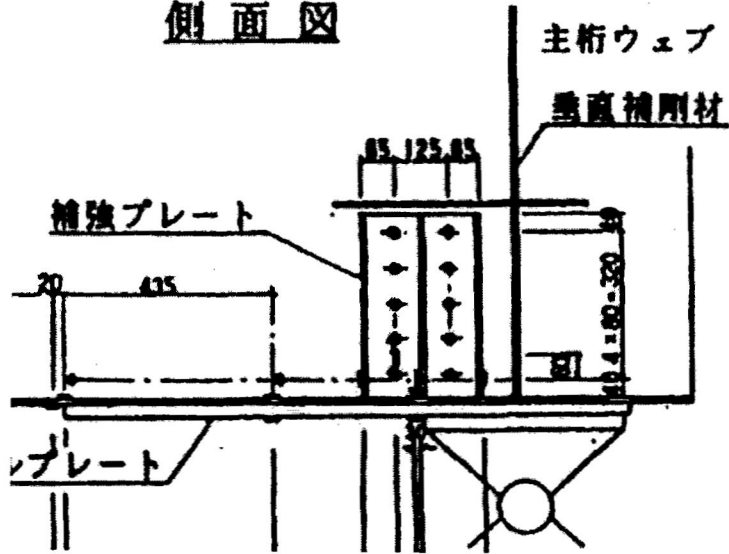
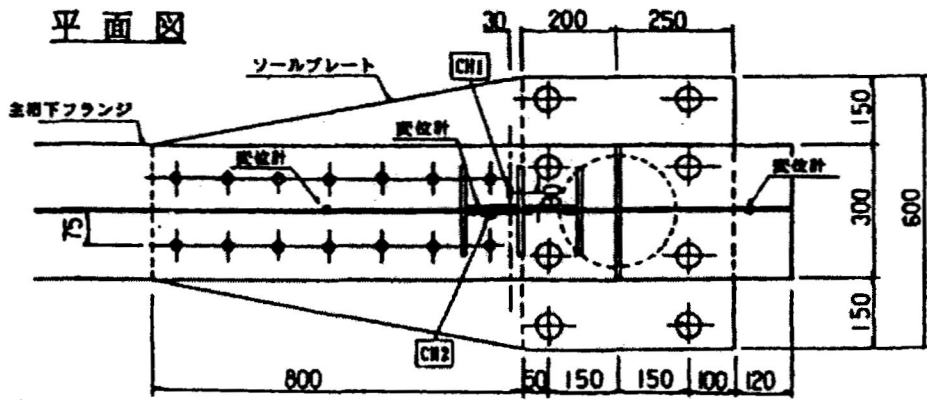
補修・補強図

整理番号	002-1
構造形式	I 桁
着目部位	支承ソールプレート
損傷部	①ウエブと下フランジ溶接部 ②ソールプレートと下フランジ溶接部
補修年度	平成8年度
損傷状況	<p>①ソールプレート近傍のウエブと下フランジの溶接部より亀裂が生じている。 ②ソールプレートと下フランジの溶接部より貫通亀裂が生じている。</p>
損傷原因 (作用外力からの原因)	—
損傷原因 (設計・製作面からの原因)	①主桁製作時の残留変形。 ②ピン支承の機能低下。
補修補強目的	<ul style="list-style-type: none"> ・亀裂発生部の作用応力度を下げる ・応力集中を緩和するため、断面の急変を避ける ・ソールプレートから橋体への反力の分散を円滑にする
補修補強方法	<p>1). 恒久対策</p> <ul style="list-style-type: none"> ・ガウジング後溶接で亀裂補修を行う。 ・ピン支承を交換する。 ・形状、板厚を大きくしたソールプレートを、高力ボルトで主桁に取り付ける。 ・ウエブの応力集中部に、補強プレートを高力ボルトで主桁に取り付ける
特記事項	<ul style="list-style-type: none"> ・交通共用下で応力頻度測定 ・荷重車走行試験による動的載荷測定

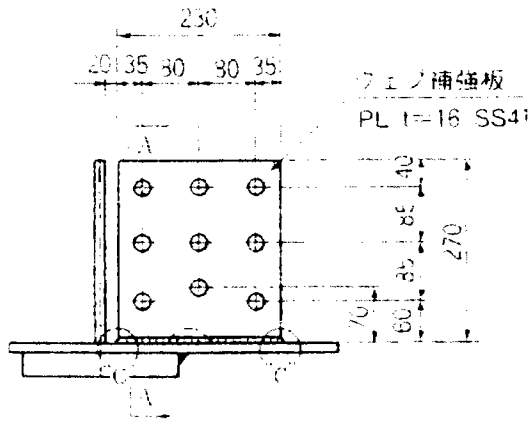
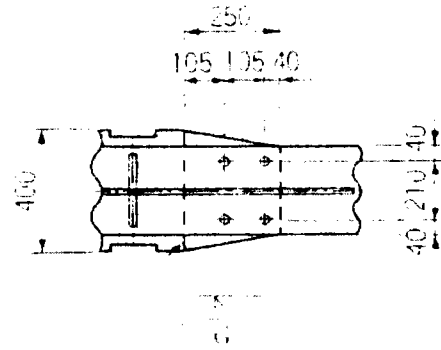
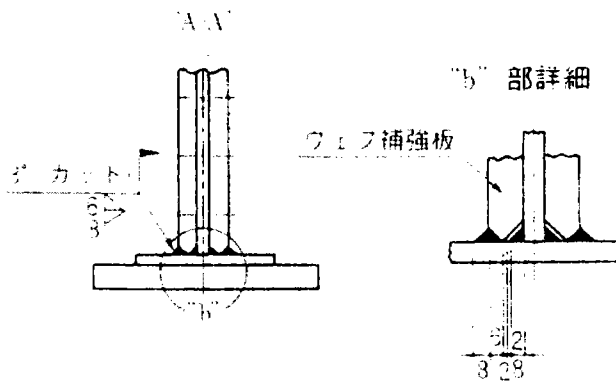
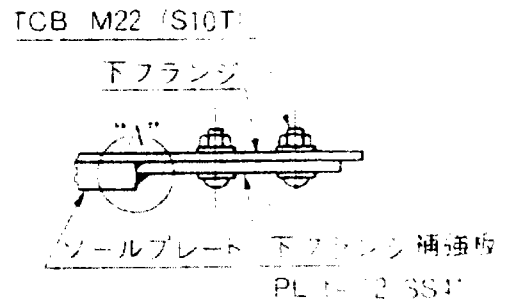
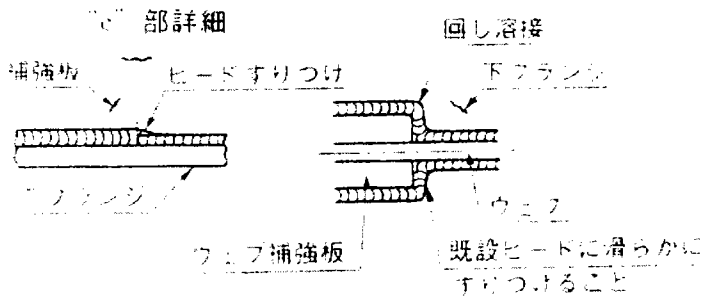
補修・補強図

整理番号	003-1
構造形式	I 桁
着目部位	支承ソールプレート
損傷部	ソールプレートと下フランジの溶接部
補修年度	平成2年度
損傷状況	<p>ソールプレートと下フランジの溶接部より亀裂が生じ、ウェブまで達している。</p>

損傷原因 (作用外力からの原因)	・ 通行車両の増大、大型化
損傷原因 (設計・製作面からの原因)	<ul style="list-style-type: none"> ・ 支承の機能低下 ・ ソールプレート部分の断面急変に伴う応力集中の影響 ・ 溶接欠陥
補修補強目的	<ul style="list-style-type: none"> ・ 亀裂発生部の作用応力度を下げる ・ 応力集中を緩和するため、断面の急変を避ける ・ ソールプレートから橋体への反力の分散を円滑にする
補修補強方法	<p>1). 応急対策</p> <ul style="list-style-type: none"> ・ 亀裂先端部へのストップホール孔明 <p>2). 恒久対策 (亀裂補修)</p> <ul style="list-style-type: none"> ・ ガウジング後溶接 (補強) ・ ウェブの両側に添接板を高力ボルトで取り付ける。添接板と下フランジは溶接を行う。 ・ 下フランジ下面に添接板を高力ボルトで取り付ける。 ・ 下フランジ下面の添接板とソールプレート前面とは、すみ肉溶接により連結する。
特記事項

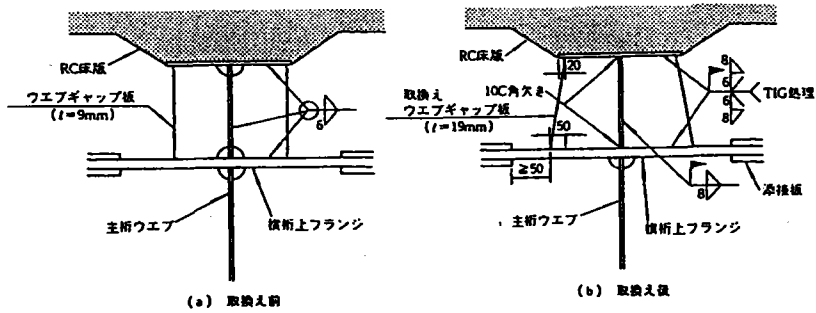
ウェブギャップ板の増し厚取換え

整理番号	004-1																							
構造形式	I桁																							
着目部位	主桁（対傾構・横桁取付部）																							
損傷部	主桁と分配横桁交差部																							
補修年度	平成6年度																							
損傷状況	<p>各部位の損傷状況</p> <p style="text-align: center;">鋼 I 桁の点検結果</p> <table border="1" style="margin-left: auto; margin-right: auto;"> <thead> <tr> <th>損 傷 位 置</th> <th>損傷比率(%)</th> </tr> </thead> <tbody> <tr> <td>主桁・荷重分配横桁交差部（ウェブギャップ板）</td> <td>62.8</td> </tr> <tr> <td>主桁・対傾構交差部（垂直補剛材）</td> <td>30.1</td> </tr> <tr> <td>ソールプレート部</td> <td>3.9</td> </tr> <tr> <td>主桁切欠き部</td> <td>0.9</td> </tr> <tr> <td>主桁ウェブおよびフランジ</td> <td>1.0</td> </tr> <tr> <td>横桁の主桁貫通部（し溶接部）</td> <td>1.3</td> </tr> <tr> <td style="text-align: center;">合 計</td> <td style="text-align: center;">100</td> </tr> </tbody> </table>

損 傷 位 置	損傷比率(%)																							
主桁・荷重分配横桁交差部（ウェブギャップ板）	62.8																							
主桁・対傾構交差部（垂直補剛材）	30.1																							
ソールプレート部	3.9																							
主桁切欠き部	0.9																							
主桁ウェブおよびフランジ	1.0																							
横桁の主桁貫通部（し溶接部）	1.3																							
合 計	100																							
損傷原因 （作用外力からの原因）	・ 通行車両の増大、大型化																							
損傷原因 （設計・製作面からの原因）	・ 設計時点では考えられないような局部応力の発生。																							
補修補強目的	・ 損傷部の補強																							
補修補強方法	<table border="1" style="margin-left: auto; margin-right: auto;"> <thead> <tr> <th>分 類</th> <th>補 修 内 容</th> </tr> </thead> <tbody> <tr> <td rowspan="3">孔 加 工</td> <td>ステップホール</td> </tr> <tr> <td>応力集中緩和孔</td> </tr> <tr> <td>その他</td> </tr> <tr> <td rowspan="5">溶 接 補 修</td> <td>設計のど厚確保</td> </tr> <tr> <td>のど厚増加（部分溶込み溶接、完全溶込み溶接）</td> </tr> <tr> <td>溶接長さ増加</td> </tr> <tr> <td>TIG処理（グラインダ仕上げ）</td> </tr> <tr> <td>その他</td> </tr> <tr> <td rowspan="3">構 造 補 強 変 更</td> <td>取換え</td> </tr> <tr> <td>形状変更（応力集中緩和）</td> </tr> <tr> <td>添接補強（ボルト接合）</td> </tr> <tr> <td rowspan="4">構 造 変 更</td> <td>その他</td> </tr> <tr> <td>添接補強</td> </tr> <tr> <td>部材取換え</td> </tr> <tr> <td>部材増設</td> </tr> <tr> <td></td> <td>その他</td> </tr> </tbody> </table>	分 類	補 修 内 容	孔 加 工	ステップホール	応力集中緩和孔	その他	溶 接 補 修	設計のど厚確保	のど厚増加（部分溶込み溶接、完全溶込み溶接）	溶接長さ増加	TIG処理（グラインダ仕上げ）	その他	構 造 補 強 変 更	取換え	形状変更（応力集中緩和）	添接補強（ボルト接合）	構 造 変 更	その他	添接補強	部材取換え	部材増設		その他

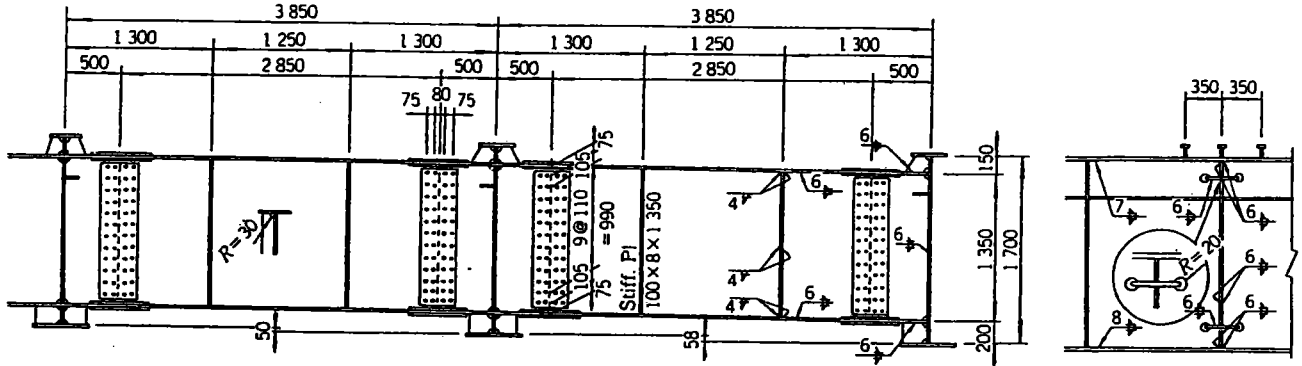
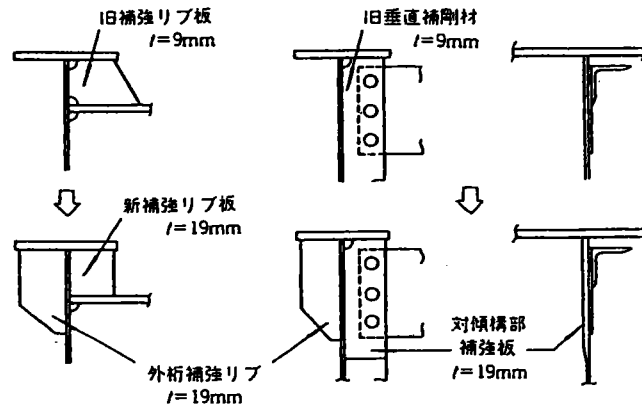
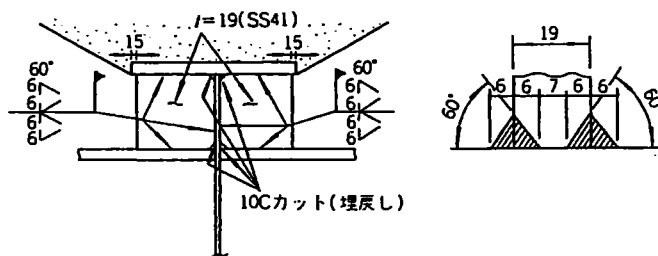
横桁取合い部の補強構造

整理番号	005-1
構造形式	I桁
着目部位	主桁（横桁取付部）
損傷部	主桁と分配横桁交差部
補修年度	平成6年度
損傷状況	<p>主桁上フランジと補強リブの溶接部に亀裂が生じている。</p> <p style="text-align: center;">横桁部の損傷発生パターン</p>
損傷原因 （作用外力からの原因）	・通行車両の増大、大型化
損傷原因 （設計・製作面からの原因）	<ul style="list-style-type: none"> ・活荷重による床版と分配横桁との回転角差に伴う、上フランジのウェブ位置での首振り現象の繰返し。 ・スカラップによる応力集中。 ・施工の難しさに起因する溶接不良。
補修補強目的	・補強リブ板を増し厚し着目部のせん断剛性の増加。
補修補強方法	<p>1) 恒久対策</p> <ul style="list-style-type: none"> ・補強リブ板の板厚を応力軽減のため9mmから19mmに取り換える。 ・外桁の補強リブ板のない側については補強リブを追加する。
特記事項	・補強リブ板の実物大モデルによる疲労実験を実施し、ルートギャップの施工性を含めた健全性を確かめたうえ、現地で施工試験を行い交通供用化での施工を実施した。

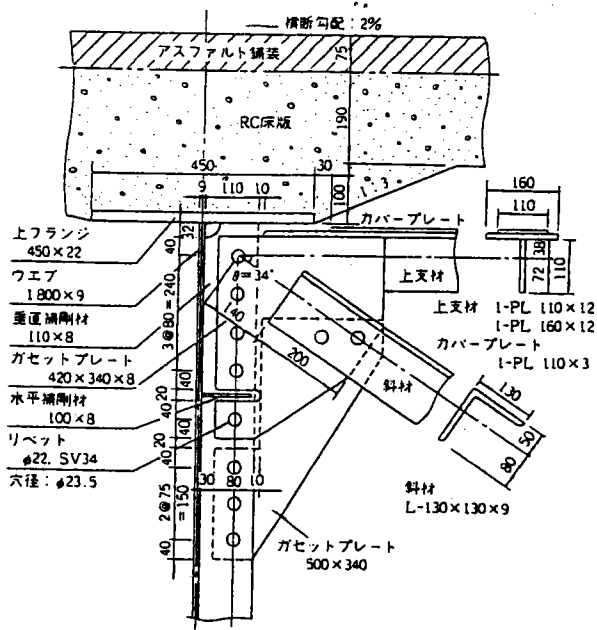
図-3 既設対傾構の取付け構造と寸法

整理番号	007-1
構造形式	I 桁
着目部位	垂直補剛材（対傾構取付部）
損傷部	垂直補剛材上フランジ付近
補修年度	平成4年度
損傷状況	<p>垂直補剛材上フランジ付近に亀裂が生じている</p>

<p>The diagram illustrates the crack location in an RC slab and shows ten different types of reinforcement (A, AR, B, S, SH, AB, C, D, E, F) used for repair. The crack is shown as a horizontal line in the slab, with an arrow pointing to the repair location. The reinforcement types are shown as cross-sections of the slab with the repair material and reinforcement bars.</p>
損傷原因 （作用外力からの原因）	<ul style="list-style-type: none"> ・活荷重が載荷された際の床版変形に伴う主桁上フランジの首振り作用の影響 ・対傾構による主桁間の荷重分配作用の影響
損傷原因 （設計・製作面からの原因）	<ul style="list-style-type: none"> ・垂直補剛材の板厚が8mm（道示の規定では、$110/13=8.5\text{mm}$以上）
補修補強目的	<ul style="list-style-type: none"> ・既設対傾構において、垂直補剛材上端部に接続されている上支材と斜材をガス切断し、亀裂の進展を防ぐ
補修補強方法	<p>1). 恒久対策 （1回目）</p> <ul style="list-style-type: none"> ・亀裂の発生箇所の再溶接、および溶接止端部形状の改善 ・対傾構増設による補強 <p>（2回目：追跡調査後）</p> <ul style="list-style-type: none"> ・既設対傾構において、上支材と斜材をガス切断

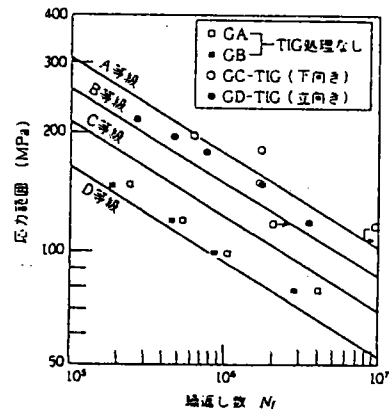
図-5 疲労試験結果

<p>図-2 補剛材下端の疲労亀裂</p>
損傷原因 （作用外力からの原因）	・列車が高速で通過することによって腹板に生じる面外方向の振動による応力の繰り返し
損傷原因 （設計・製作面からの原因）	・発生応力の想定が難しい
補修補強目的	<ul style="list-style-type: none"> ・局所的な振動を止め、発生応力の低減を図る ・すみ肉溶接止端部の疲労強度の向上を図り、新たな亀裂の発生を防止する
補修補強方法	<ol style="list-style-type: none"> 1). 亀裂補修 <ul style="list-style-type: none"> ・亀裂を補修溶接し、補強板を設置する 2). 予防対策 <ul style="list-style-type: none"> ・すみ肉溶接止端部の疲労強度の向上を図るため、止端部にTIG処理を行う
特記事項	<ul style="list-style-type: none"> ・補剛材下端を模擬した供試体の疲労試験を行った ・供試体はSM400鋼材を使用し、4種類とした

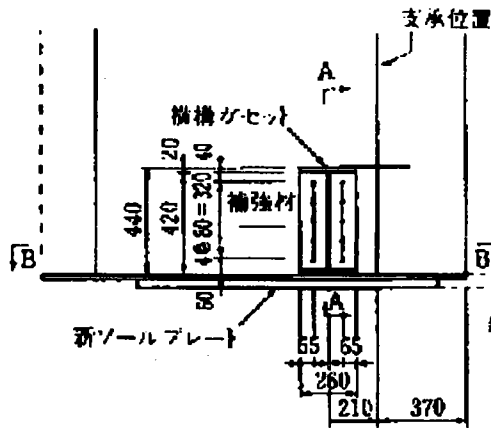
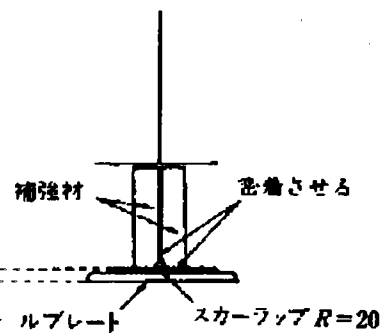
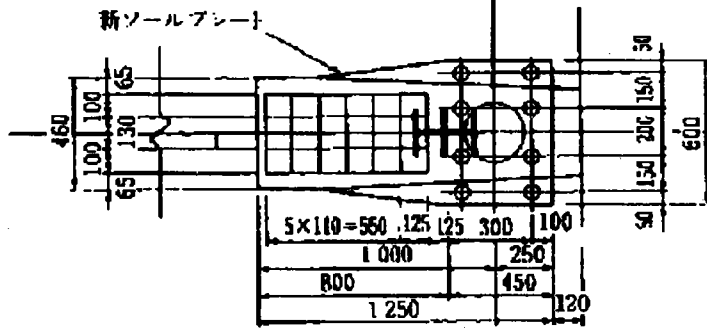
補修概要図

整理番号	009-1
構造形式	I 桁
着目部位	ソールプレート
損傷部	ソールプレート溶接止端部、下フランジとウェブ首溶接部
補修年度	平成2年
損傷状況	橋台の固定支承部で2種類の疲労亀裂が発生した。 ①ソールプレート全面隅肉溶接部 ②主桁下フランジとウェブの首溶接部の両側に亀裂が確認された。
損傷原因 (作用外力からの原因)	・ 支承の回転が拘束されることによる、ソールプレート端部の応力集中
損傷原因 (設計・製作面からの原因)	・ 溶接ひずみにより下フランジソールプレート間に隙間が生じ、溶接部に応力が集中
補修補強目的	・ 主桁下フランジ及びウェブの破断につながる恐れがあるため、補修補強を行い、それを防止する
補修補強方法	損傷の対策については緊急措置と恒久対策に分けて補修補強を実施。 ①緊急措置 仮受けブラケット及び仮補剛材をウェブに溶接補強し、H型鋼による仮受け台を設置した。 ②恒久対策 ・ 発生した疲労亀裂はガウジングにてすべて除去し、溶接補強した。 ・ 橋軸方向拡張のソールプレートに取替えることで応力集中を緩和。 ・ ウェブにはスティフナー付の添接板を高力ボルトにて取付け、補強により亀裂発生部位の作用応力を下げた。
特記事項

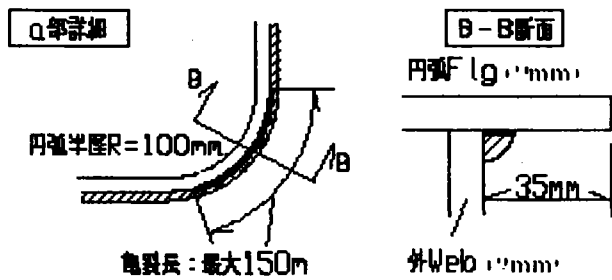
整理番号	010-1
構造形式	箱桁
着目部位	架違い部の桁端切欠き部
損傷部	箱桁ウェブ切欠き円弧部の溶接ビード
補修年度	平成13年度
損傷状況	<p>ソールプレートと下フランジの溶接部より亀裂が生じ、ウェブまで達している。</p>

損傷原因 (作用外力からの原因)	切欠き部における応力集中
損傷原因 (設計・製作面からの原因)	<ul style="list-style-type: none"> ・円弧フランジとの接合部におけるウェブには板曲げが作用しているため、片側すみ肉溶接では未溶着のルート部が起点となって亀裂が発生しやすい。 ・円弧部における溶接脚長は直線部より相対的に小さい。
補修補強目的	<ul style="list-style-type: none"> ・亀裂を除去するとともに、部分溶け込み溶接を完全溶け込み溶接として、溶接部の作用応力度を低減する。
補修補強方法	<ol style="list-style-type: none"> 1). 応急対策 <ul style="list-style-type: none"> ・亀裂は円弧フランジまたはウェブへの進展が見られず、脆性的破壊に至る可能性は低いと考えられるため、応急対策は施さない。 2). 恒久対策 <ul style="list-style-type: none"> ・亀裂を完全に除去した上で、外面からの完全溶け込み溶接（裏当て材なし）を行う。
特記事項	<ul style="list-style-type: none"> ・実物大の溶接施工試験を実施した。 ・高速道路の通行規制を行わず昼間施工とした。また、一般道の一部を規制してペントを設置することで、死・活荷重を仮受け支持した。

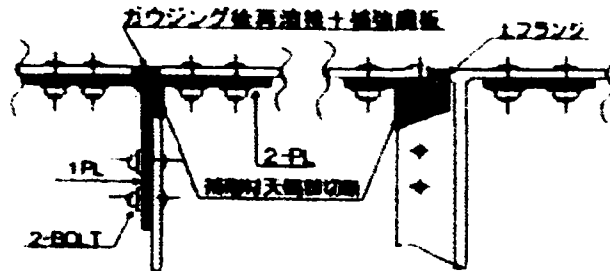
【補修対策-3】 (上フランジ母材に溶したものの)

整理番号	012-1
構造形式	トラス
着目部位	縦桁垂直補剛材
損傷部	補剛材天端溶接部を起点とした亀裂
補修年度	—
損傷状況	<p style="text-align: center;">上フランジ下面 (見上げ図)</p>

損傷原因 (作用外力からの原因)	・枕木のたわみによる上フランジの変形。
損傷原因 (設計・製作面からの原因)	・枕木を直接上フランジに固定。
補修補強目的	・応力集中を改善させる。
補修補強方法	<p>【補修対策】</p> <ul style="list-style-type: none"> ・補修対策-1 (亀裂長20mm未満で溶接部内のもの) 亀裂をガウジング後、再溶接 (完全溶け込み溶接)。 ・補修対策-2 (亀裂長20mm以上で溶接部内のもの) 亀裂をガウジング後再溶接し、鋼板による当て板補強。 ・補修対策-3 (亀裂が上フランジに達したもの) 補剛材の上フランジ接合部を切除し、亀裂をガウジング後再溶接。次に上フランジ下面に当て板補強を行い、新たに補剛材を取り付ける。 <p>【恒久対策】 起動パッドの挿入 (鋼製プレート)</p>
特記事項	—

1. 補剛材天端部を切断
2. 電融部をガウジング後再溶接
3. 上フランジ下面に当て板を設部

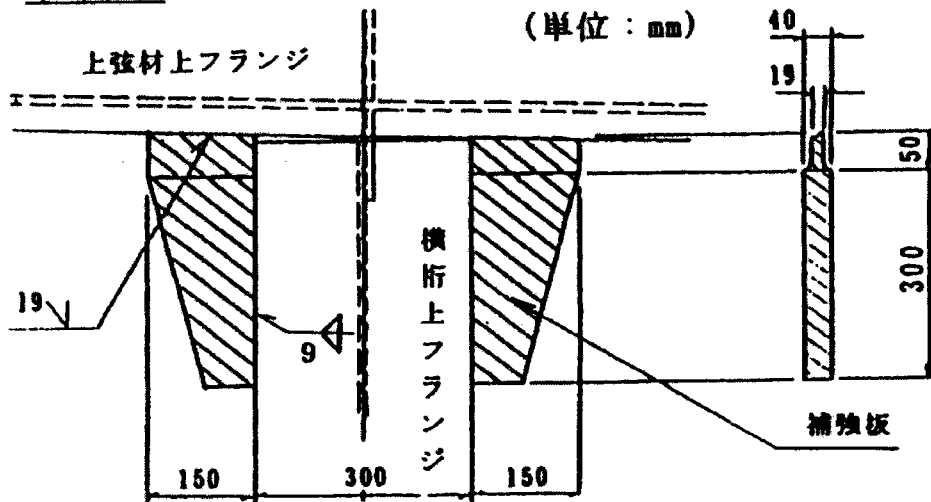
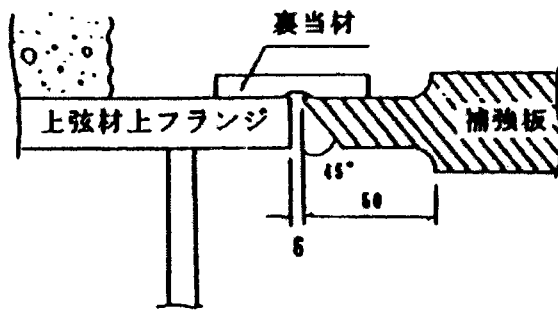
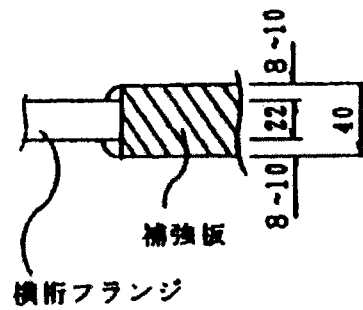
補修・補強図

整理番号	013-1
構造形式	上路式トラス
着目部位	横桁
損傷部	横桁取付部と上弦材の溶接部
補修年度	平成6年度
損傷状況	<p>横桁上フランジ取付部と上弦材上フランジの溶接部より亀裂が生じている。</p>
損傷原因 (作用外力からの原因)	-
損傷原因 (設計・製作面からの原因)	曲げ剛性拘束に起因した二次応力。
補修補強目的	二次応力を低減させる。
補修補強方法	<ol style="list-style-type: none"> 1). 応急対策 ガウジング後再溶接で亀裂補修を行う。 2). 恒久対策 以下の要領で横桁上フランジと上弦材上フランジを接合する。 <ul style="list-style-type: none"> ・形状、板厚を大きくした補強板を設置する。 ・設置方法は、補強板端部を加工して、上弦材上フランジとは完全溶込み突合せ溶接、横桁上フランジとはすみ肉溶接を施す。
特記事項	<ul style="list-style-type: none"> ・交通共用下で応力頻度測定 ・荷重車走行試験による動的載荷測定

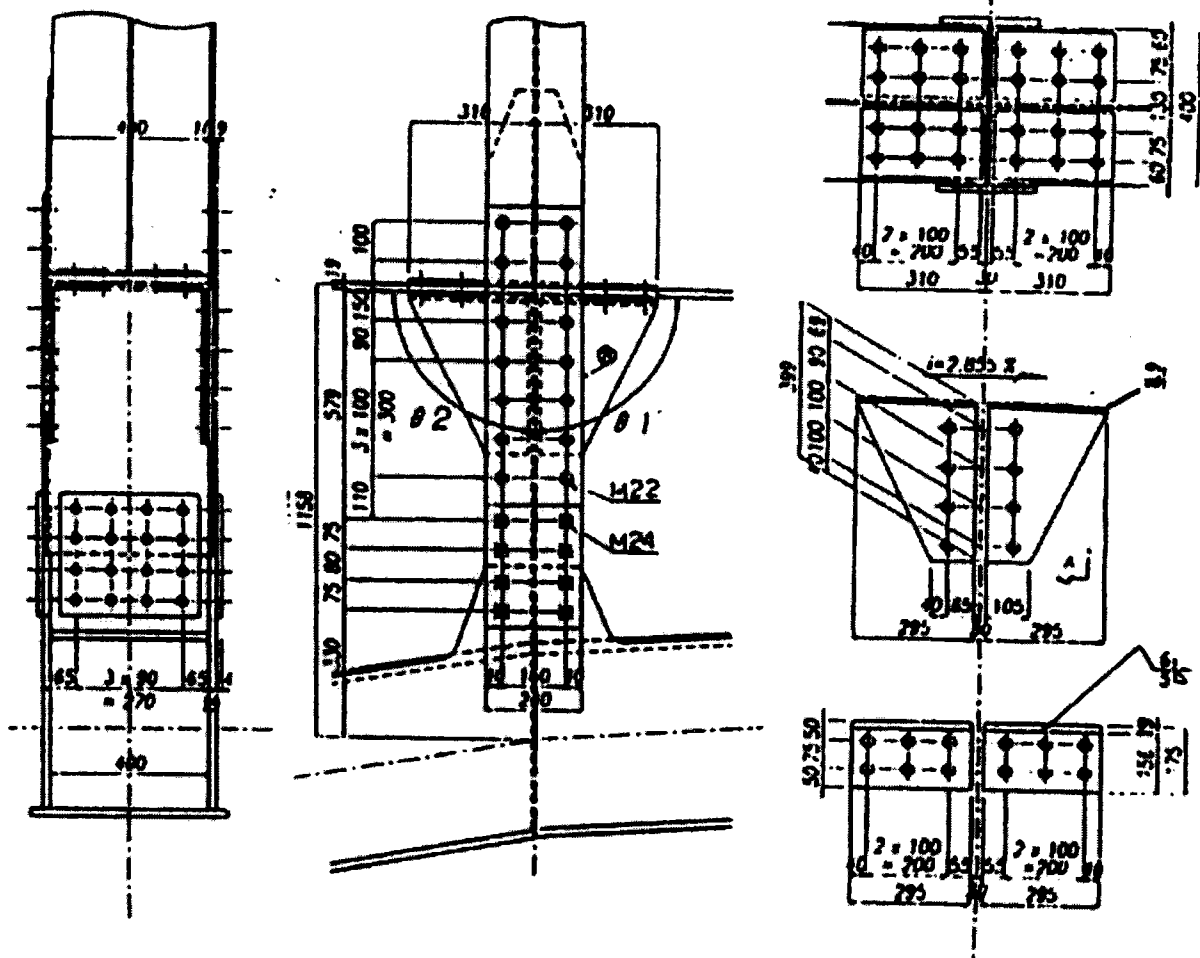
補修・補強図

整理番号	017-1
構造形式	2 ヒンジ上路式ランガーアーチ
着目部位	垂直材（支柱）
損傷部	中間垂直材と補剛桁下フランジの溶接部
補修年度	平成8年度
損傷状況	<p>アーチクラウンに隣接する格点の垂直材と、補剛桁下フランジの溶接部より亀裂が生じ、補剛桁下フランジは橋軸直角方向、垂直材は橋軸方向に進行している。</p> <p>また、添接板および、リベット頭部も疲労破断している。</p>

損傷原因 (作用外力からの原因)	<ul style="list-style-type: none"> ・ 通行車両の増大、大型化。 ・ アーチリブと補剛桁との相対変位に起因した二次応力。
損傷原因 (設計・製作面からの原因)	—
補修補強目的	二次応力を低減させる。
補修補強方法	<p>1). 恒久対策</p> <ul style="list-style-type: none"> ・ 母材亀裂部の溶接補修は、二次的影響が懸念されるため行わない。 ・ 補剛桁下フランジ下面と垂直材の取合い部のコーナー4カ所にL型補強部材を取り付ける。 ・ 10mmから14mmに増厚した添接板に全て取り替える。 ・ 垂直材フランジの外側面に補強板を取り付ける。 ・ リベットを全て高力ボルト接合とするとともに、一部M24に増径する。
特記事項

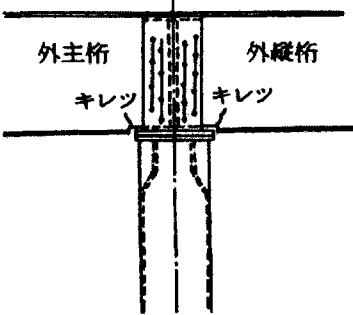
<p>①端支柱部</p> </div> <div style="text-align: center;">

整理番号	018-1
構造形式	2 ヒンジ上路式アーチ
着目部位	垂直材（支柱）
損傷部	①端支柱上補剛桁の接合部 ②中間支柱と補剛桁およびアーチリブの溶接部
補修年度	昭和60年度
損傷状況	<p>①端支柱上補剛桁接合部のフランジ切欠き部より亀裂が生じ、ウェブに進行している。</p> <p>②中間支柱と補剛桁およびアーチリブの溶接部より亀裂が生じ、すみ肉溶接に沿って進行している。</p> <div style="display: flex; justify-content: space-around; align-items: center;"> <div style="text-align: center;">

<p>○：割れ及びキレットの発生箇所</p> <p>②中間支柱部</p> </div> </div>
損傷原因 （作用外力からの原因）	①②通行車両の増大、大型化。 繰り返し荷重による過大な応力振幅。
損傷原因 （設計・製作面からの原因）	①横構どうしの交点が中桁にくる横構配置に起因する面外変形による二次応力。 ①②曲げ剛性拘束に起因した二次応力。 溶接欠陥および溶接による残留応力。
補修補強目的	二次応力を低減させる。
補修補強方法	<p>1). 応急対策</p> <p>①全ての端支柱の両側に鋼製ブラケットを設置し、仮支点とする。 また、亀裂先端部へのストップホールを設ける。</p> <p>②形状を大きくしたガセットを溶接で取り付け。</p> <p>2). 恒久対策</p> <p>①ウェブ亀裂部にあて板を高力ボルトで取り付け。 また、横構を増設する。</p> <p>②短い支柱部は、接合部のヒンジ化を行う。 長い支柱部は、接合部に補強ガセットを設置する。</p>
特記事項	<ul style="list-style-type: none"> ・ 応力集中を NASTRAN で解析 ・ 荷重車走行試験による静的載荷測定 ・ 荷重車走行試験による動的載荷測定

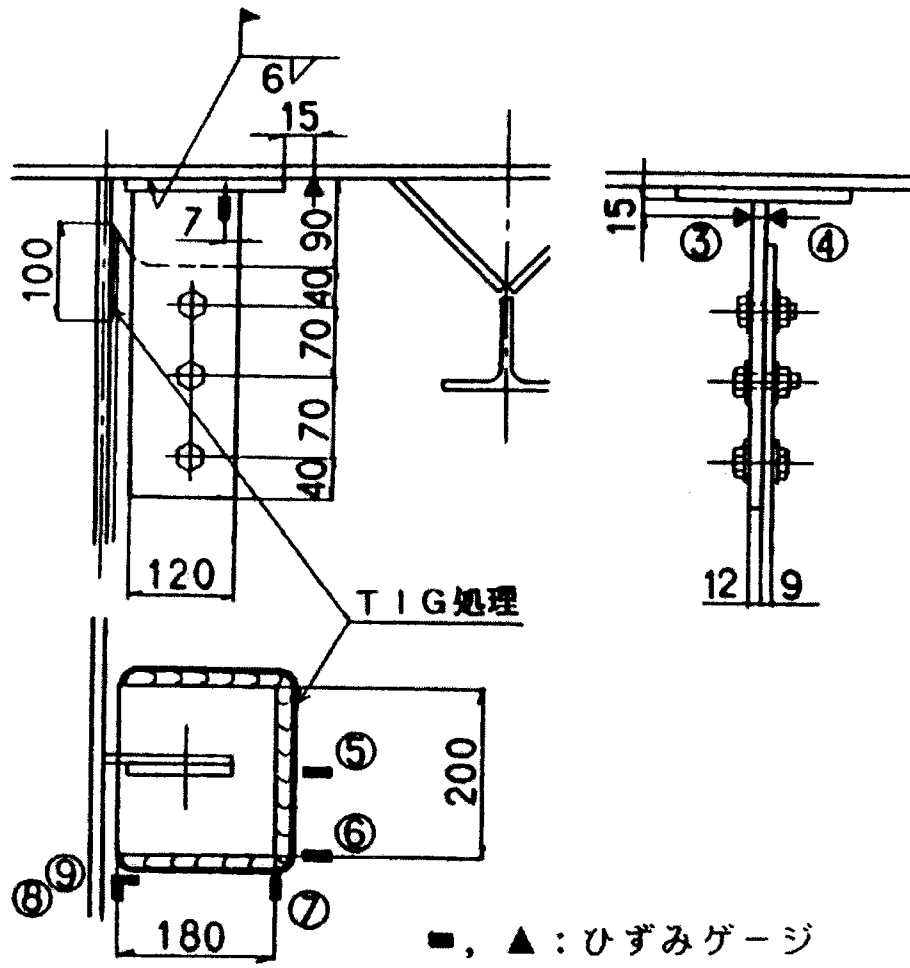
補修・補強図

整理番号	021-1
構造形式	鋼床版斜張橋
着目部位	鋼床版
損傷部	垂直補剛材と鋼床版の溶接部
補修年度	平成3年度
損傷状況	<p>垂直補剛材と鋼床版の溶接部より亀裂が生じ、すみ肉溶接に沿って進行している。</p>

損傷原因 (作用外力からの原因)	輪荷重によるデッキプレートの過大な応力振幅。
損傷原因 (設計・製作面からの原因)	溶接欠陥および溶接による残留応力。
補修補強目的	垂直補剛材上端デッキプレートの角折れ変形を緩和する。
補修補強方法	<p>1). 恒久対策</p> <ul style="list-style-type: none"> ・垂直補剛材上端部をガス切断後、亀裂補修としてガウジング再溶接または、ストップホールを設ける。 ・T型補強材を垂直補剛材と高力ボルトで取り付ける。 ・補強材とデッキプレートとの溶接止端部および、垂直補剛材と主桁ウェブの溶接止端部にTIG処理を行う。
特記事項	・交通共用下で応力頻度測定

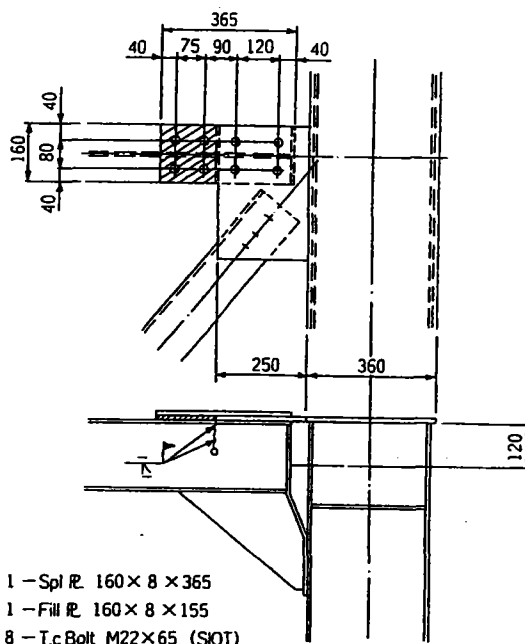
整理番号	022-1
構造形式	吊り橋
着目部位	横トラス
損傷部	横トラス上弦材と主構、縦桁との接合部
補修年度	平成2年度
損傷状況	横トラス上弦材と主構、縦桁との接合部に亀裂が生じている。

① 応急対策 (亀裂先端部へのストップホール穿孔)

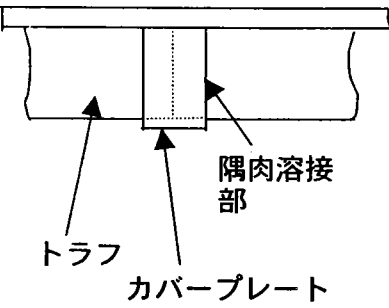
整理番号	023-1
構造形式	8 径間連続鋼床版桁橋
着目部位	鋼床版トラフ
損傷部	鋼床版トラフ溶接部
補修年度	1999年6月（旧橋は1974年に架設）
損傷状況	<ul style="list-style-type: none"> ・旧トラフ継手は、当時の標準であるカバープレートを隅肉溶接でつなぐ形式であったが、結果的には疲労上好ましくなく、多数のクラックが発生。 ・詳細図がないので、下図は推定。 <div style="display: flex; justify-content: space-around; align-items: center;"> <div style="text-align: center;">

<p>写真-11 トラフのクラック</p> </div> </div>
損傷原因 （作用外力からの原因）	・通行車両の増大、車両重量の増加等
損傷原因 （設計・製作面からの原因）	・疲労に対して不適当な溶接継手形式 （実橋の応力測定結果より、約4年で疲労クラックが発生することが計算で推定された。）
補修補強目的	・応力振幅の低減
補修補強方法	1) 恒久対策 ・補強プレートの取り付け、溶接
特記事項

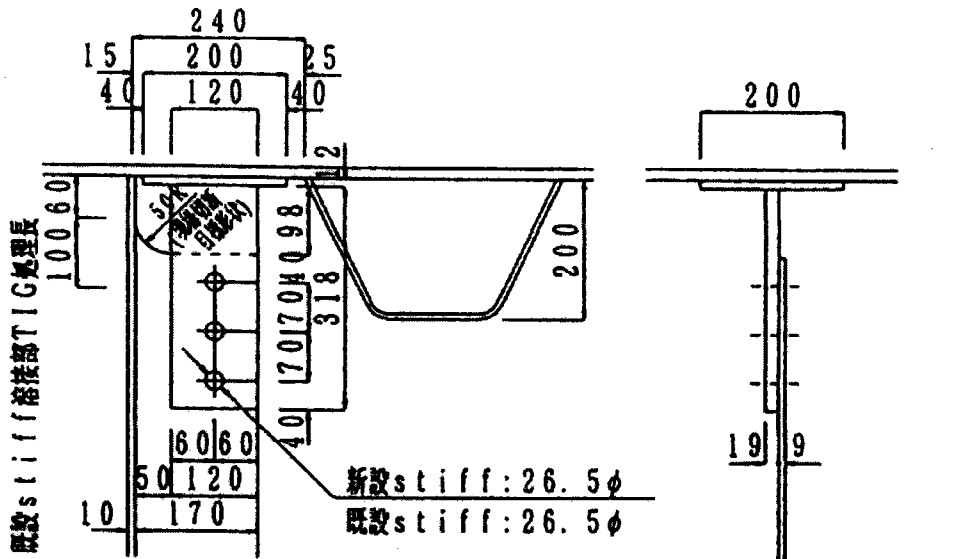
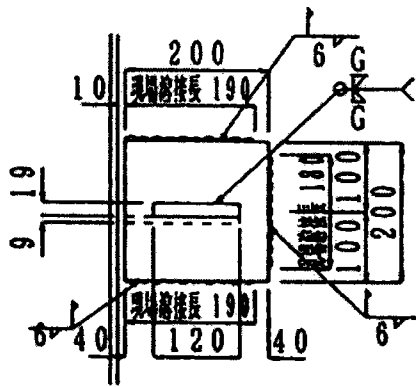
補修・補強図

整理番号	024-1
構造形式	鋼床版箱桁橋
着目部位	鋼床版
損傷部	垂直補剛材と鋼床版の溶接部
補修年度	平成8年度
損傷状況	<p>垂直補剛材と鋼床版の溶接部より亀裂が生じ、すみ肉溶接に沿って進行している。</p>
損傷原因 (作用外力からの原因)	輪荷重によるデッキプレートの過大な応力振幅。
損傷原因 (設計・製作面からの原因)	溶接欠陥および溶接による残留応力。
補修補強目的	垂直補剛材上端デッキプレートの角折れ変形を緩和する。
補修補強方法	<p>1). 恒久対策</p> <ul style="list-style-type: none"> ・垂直補剛材上端部をガス切断後、亀裂補修としてガウジング再溶接または、ストップホールを設ける。 ・T型補強材を垂直補剛材と高力ボルトで取り付ける。 ・Aタイプとして、補強材とデッキプレートとの溶接止端部および、垂直補剛材と主桁ウェブの溶接止端部にTIG処理を行う。 ・Bタイプとして、補強材とデッキプレートをエポキシ樹脂系接着材で塗布する。
特記事項	<ul style="list-style-type: none"> ・Aタイプは補強材とデッキプレートのすみ肉溶接から更に亀裂が生じた ・交通共用下で応力頻度測定 ・荷重車走行試験による動的載荷測定

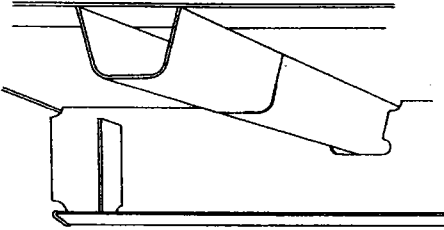
整理番号	025-1
構造形式	鋼床版箱桁橋
着目部位	鋼床版
損傷部	トラフリブの突合せ溶接部
補修年度	平成6年度
損傷状況	<p>トラフリブ突合せ溶接部の下側コーナー部より亀裂が生じ、デッキプレート側に達し、トラフリブとのすみ肉溶接部を橋軸方向に進行している。</p> <div style="display: flex; justify-content: space-around;"> <div style="text-align: center;"> <p>タイプⅠ</p> <p>トラフリブ突合せ溶接部の亀裂</p>

</div> </div>
損傷原因 (作用外力からの原因)	輪荷重によるデッキプレートの過大な応力振幅。
損傷原因 (設計・製作面からの原因)	溶接欠陥および溶接による残留応力。
補修補強目的	<ul style="list-style-type: none"> ・デッキプレートの剛性を向上し、局部変形を抑える。 ・トラフリブの発生応力度を低減させる。
補修補強方法	<p>1). 応急対策</p> <p>タイプⅠ：亀裂補修としてガウジング、再塗装を行う。</p> <p>タイプⅡ：亀裂部のトラフリブを撤去し、新設トラフリブを高力ボルトで取り付ける。</p> <p>1). 恒久対策</p> <ul style="list-style-type: none"> ・デッキプレート上面に補強板を高力ボルトで取り付ける。 ・トラフリブに補強板を高力ボルトで取り付ける。
特記事項	<ul style="list-style-type: none"> ・交通共用下で応力頻度測定 ・トラフリブ部のFEM解析

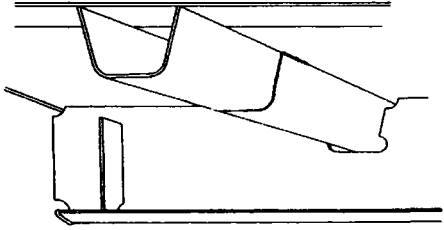
</div> <div style="text-align: center;"> <p>タイプⅡ</p> <p>トラフリブ突合せ溶接部からデッキプレートとのすみ肉溶接部に至る亀裂</p>

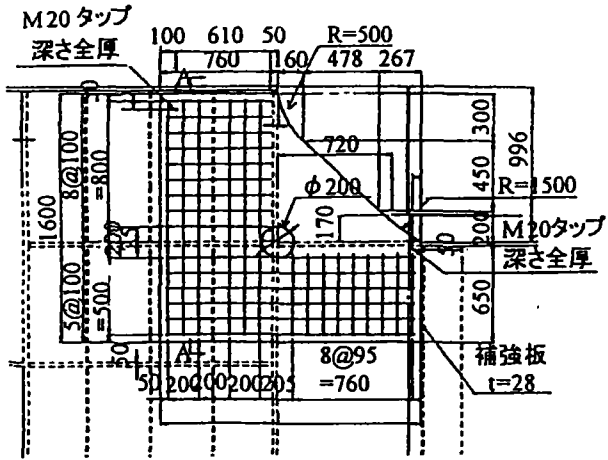
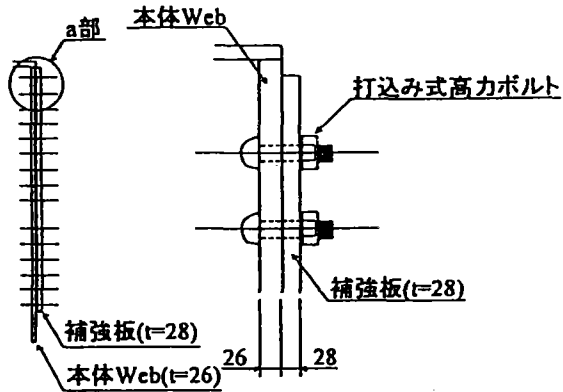
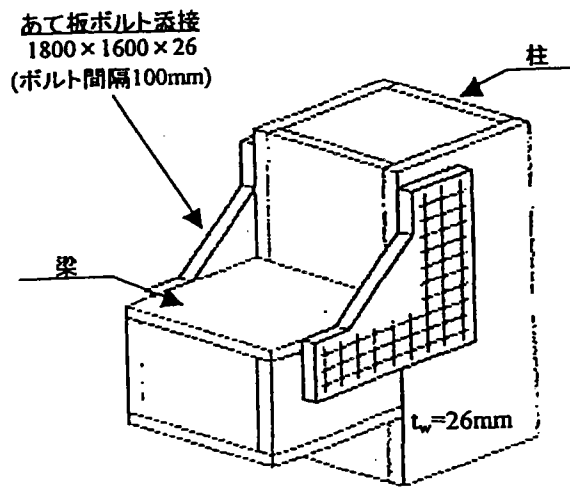
補修・補強図

整理番号	027-1
構造形式	鋼製橋脚
着目部位	鋼製橋脚隅角部
損傷部	梁フランジと梁ウェブの溶接部
補修年度	平成14年度
損傷状況	<p>梁フランジと梁ウェブの溶接部より亀裂が生じている。</p>

損傷原因 (作用外力からの原因)	・ 通行車両の増大、大型化
損傷原因 (設計・製作面からの原因)	<ul style="list-style-type: none"> ・ 溶接部の発生応力大 ・ K開先溶接溶け込み不良
補修補強目的	<ul style="list-style-type: none"> ・ 活荷重応力の低減 ・ 損傷部の補強
補修補強方法	<ol style="list-style-type: none"> 1). 応急対策 <ul style="list-style-type: none"> ・ 亀裂先端部へのストップホール孔明 2). 恒久対策 (亀裂補修) <ul style="list-style-type: none"> ・ ガウジング後溶接 (補強) ・ ウェブの両側に添接板を支圧接合用高力ボルトで取り付ける。
特記事項	補強後の実交通荷重による応力頻度測定。

応急補強にあたっては、図-12に示すボルトあて板補強法を採用した。

(a) あて板補強図

(b) A-A 断面詳細 (c) a部詳細
あて板ボルト接合接合部図
