第4章 鋼床版デッキプレートとトラフリブ溶接部の疲労試験

4-1 背景と目的

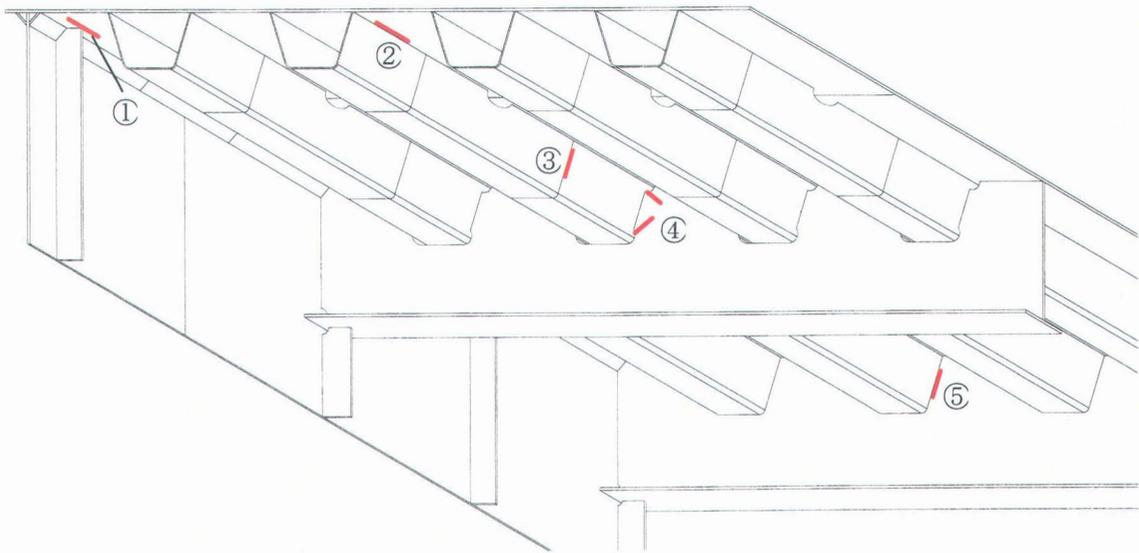
図 4 - 1 疲労損傷事例

現在までに報告されている鋼床版の疲労損傷事例を図1.1に示す。

| ① | デッキプレートと垂直補剛材のすみ肉溶接 |
| ② | デッキプレートと縦リブのすみ肉溶接 |
| ③ | 縦リブの現場突合せ溶接 |
| ④ | 横リブと縦リブの交差部 |
| ⑤ | 端横桁と縦リブのすみ肉溶接 |

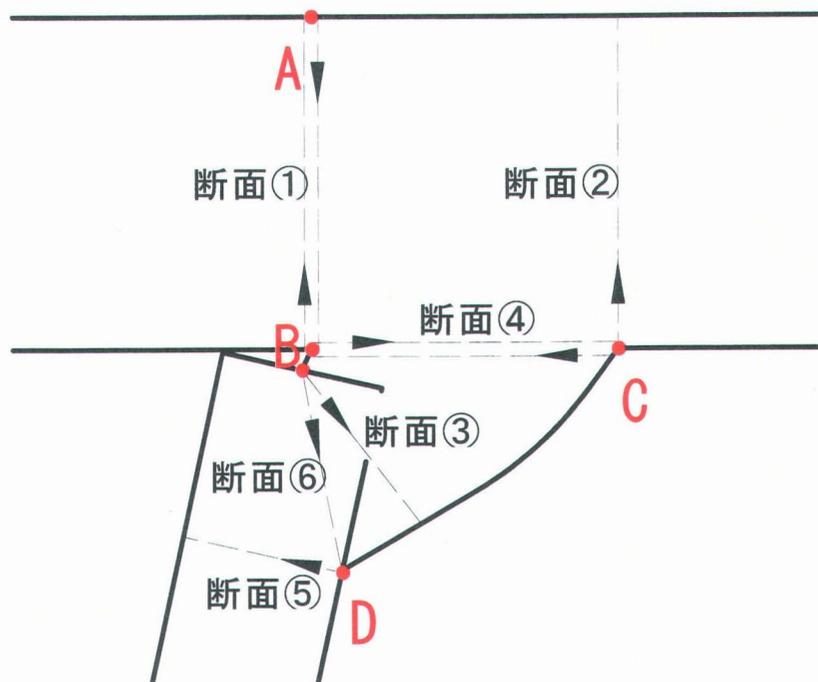
図 4 - 2 疲労亀裂発生予想断面図

また、数年前からいくつかの橋梁において、鋼床版のデッキプレート・トラフリブ溶接部に疲労亀裂の発生事例が報告されている。これらの疲労亀裂にはこれまでに例のない新種のものも含まれており、その発生原因は明らかにされていない。デッキプレート・トラフリブ溶接部に疲労亀裂が発生・進展すると考えられる位置・断面を図4-1に示す。

疲労亀裂の発生が予想される破壊起点は図に示すA点～D点である。A点はデッキプレート表面、B点は溶接ルート先端、C点はデッキプレート側溶接止端、D点はトラフリブ側溶接止端である。また、疲労亀裂の進展が予想される断面は、①～⑥である。①と②はデッキプレートに垂直な断面、③は溶接ビードに垂直な断面、④は溶接ルート先端からデッキプレート側溶接止端に進展する断面、⑤はトラフリブウェブを貫通する断面、⑥は溶接ルート先端からトラフリブ側溶接止端に進展する断面である。断面①と断面②に疲労亀裂が発生した場合、アスファルト舗装があるために発見は困難であり、亀裂がさらに進展した場合には、アスファルト舗装の損傷、路面の平坦性の欠如など、道路としての機能の低下につながるばかりでなく、床版の陥没を引き起こす恐れがある非常に危険な損傷である。
