(3) .「アメリカの橋梁点検の現状と課題」

東京都建設局道路管理部専門副参事
高木 千太郎

崩落した橋梁と事故の概要

- ミネソタ州ミネアポリス I-35W #9340 橋梁
State of Minnesota Minneapolis I-35W #9340 bridge
- 橋梁崩落事故の概要
Outline of the bridge-collapse accident
- 事故前の調査概要と事故後の現地状況
Detailed outline before the accident and the field situation after the accident

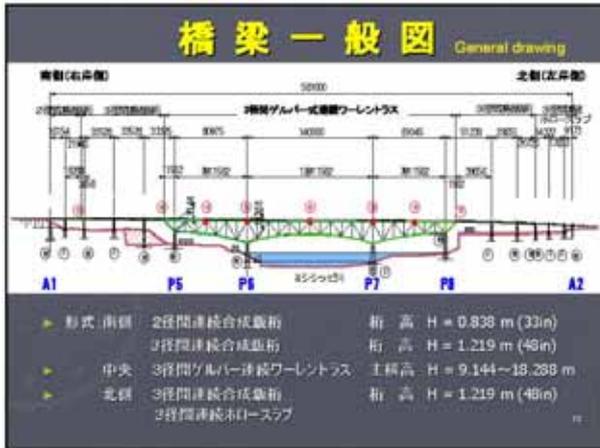
これも構造的に表示した内容で、向かって南側から二径間の連続の合成桁の鈹桁、三径間の連続の鈹桁、センタースパンが三径間のゲルバー式の連続ワーレントラス橋、右側移って三径間の連続の鈹桁橋、合成桁ですね。最後は三径間のホロースラブというような構造になっています。

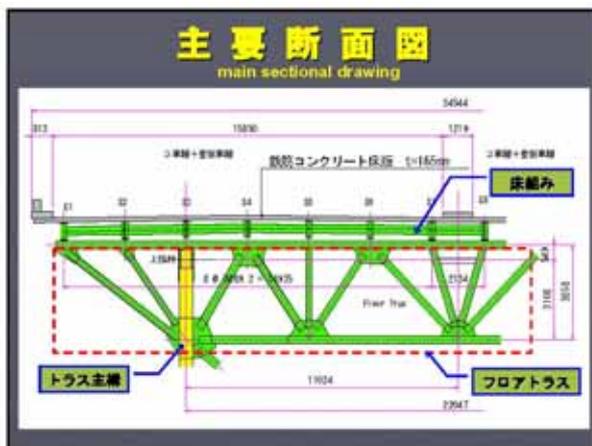
断面を切ってみますと、トラスの主構、黄色の所ですけど、このフロアトラスの上に、床組構造がこういうふうなことで乗っかっているというような構造になっています。

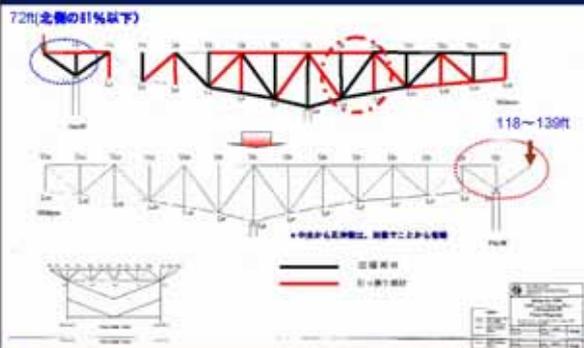
ゲルバー式連続ワーレントラス引っ張り部材と荷重

- ・トラスの耐久性、対振動性?
- ・リベット、高力ボルト、溶接継ぎ手の混合?
- ・ゲルバー式連続ワーレントラスの、バランスは?
- ・格点部ガセットの安全率は?
- ・リダンダンシー機能は、あったか?
