(4) .「木曾川大橋：トラス斜材の腐食による破断」

名古屋大学大学院環境学研究科
教授 山田 健太郎

木曾川大橋：トラス斜材の腐食による破断

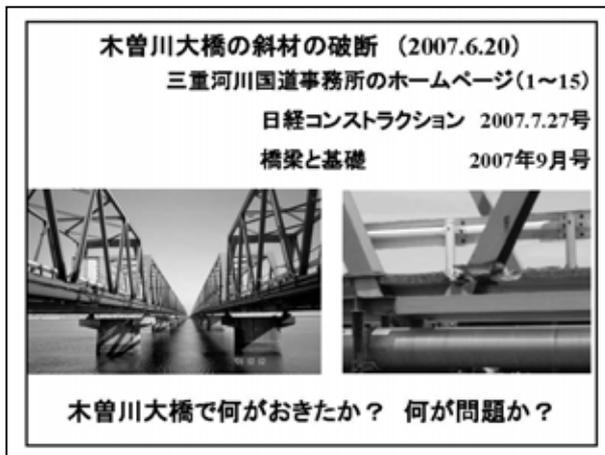
左側の写真は 2001 年に撮った木曾川大橋で、私がよく講演の最初か最後のスライドに使っておりました。いつもこの写真を見るたびに、この橋は大丈夫かなと思っておりました。それが 6 月 20 日に斜材が破断したのです。記事としては、日経コンストラクションの方がずいぶん丁寧に取材をされておりますし、私も依頼されまして、「橋梁と基礎」に少し原稿を書きました。今日は、実際何が起きたのか、あるいは何が問題であったか、我々何を教訓としてそこから得ることができるかという観点でお話させていただきます。

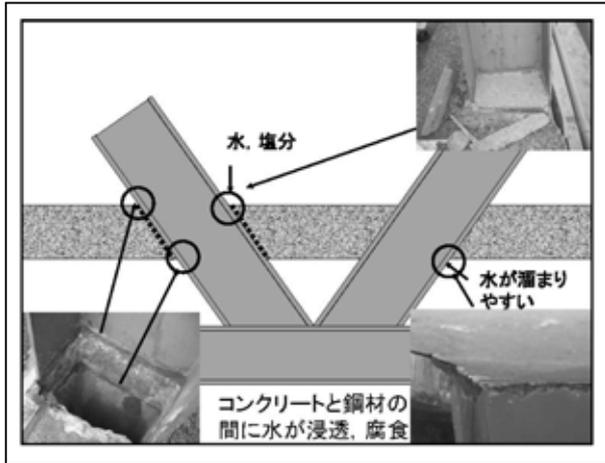
もう一度、木曾川大橋の話に戻りますが、破断の原因は割合簡単じゃなかったかと思えます。まず、コンクリートと接触している面に、どうしても変形が生じます。建築の方と話したことがあります。建築もトラス屋根を使いますが、剛構造は斜材が貫通する所ではどうしても二次応力が発生するので、ピン構造にするというお話をされていました。我々の橋は、基本的には剛結にしますが、どうしても長年経ちますと、隙間ができますし、表面近くはコンクリートが中性化して、防錆効果はなくなります。また、どうしても水や、場合によっては塩分も少し入る。そうしますとまさに一番上の部分と、下の部分に帯状に腐食ができます。真ん中の方も錆びてはいるのですが、腐食減量の多い場合と少ない場合に分けられます。よく見られるのは、この上と下で錆びが帯状に出るというものです。下のほうは水が溜まりやすいし、塗装もいい加減に塗られると腐食が進行するのは、先ほどの例の通りです。
