事例 - I

1. 概要

鋼橋の疲労損傷は、従来鉄道橋のみに存在するものと言われていたが、近年高速道路の橋梁にも疲労損傷が発見されはじめ、種々の検討や補修工事が行われてきた。しかし各種の疲労損傷の補修について全体的に報告されているものは少ない。そのため疲労損傷についての点検・調査・評価・設計・施工を事例により系統だてて報告するものとする。

本事例は、供用されている都市内高速道路高架橋のうち、すでに完成後20数年を経過し、各部位に疲労損傷が発見されている活荷重合成格子桁を想定し、詳しく検査した後、評価を行い各損傷部位ごとに補修設計を行い、補修工事を行うものである。

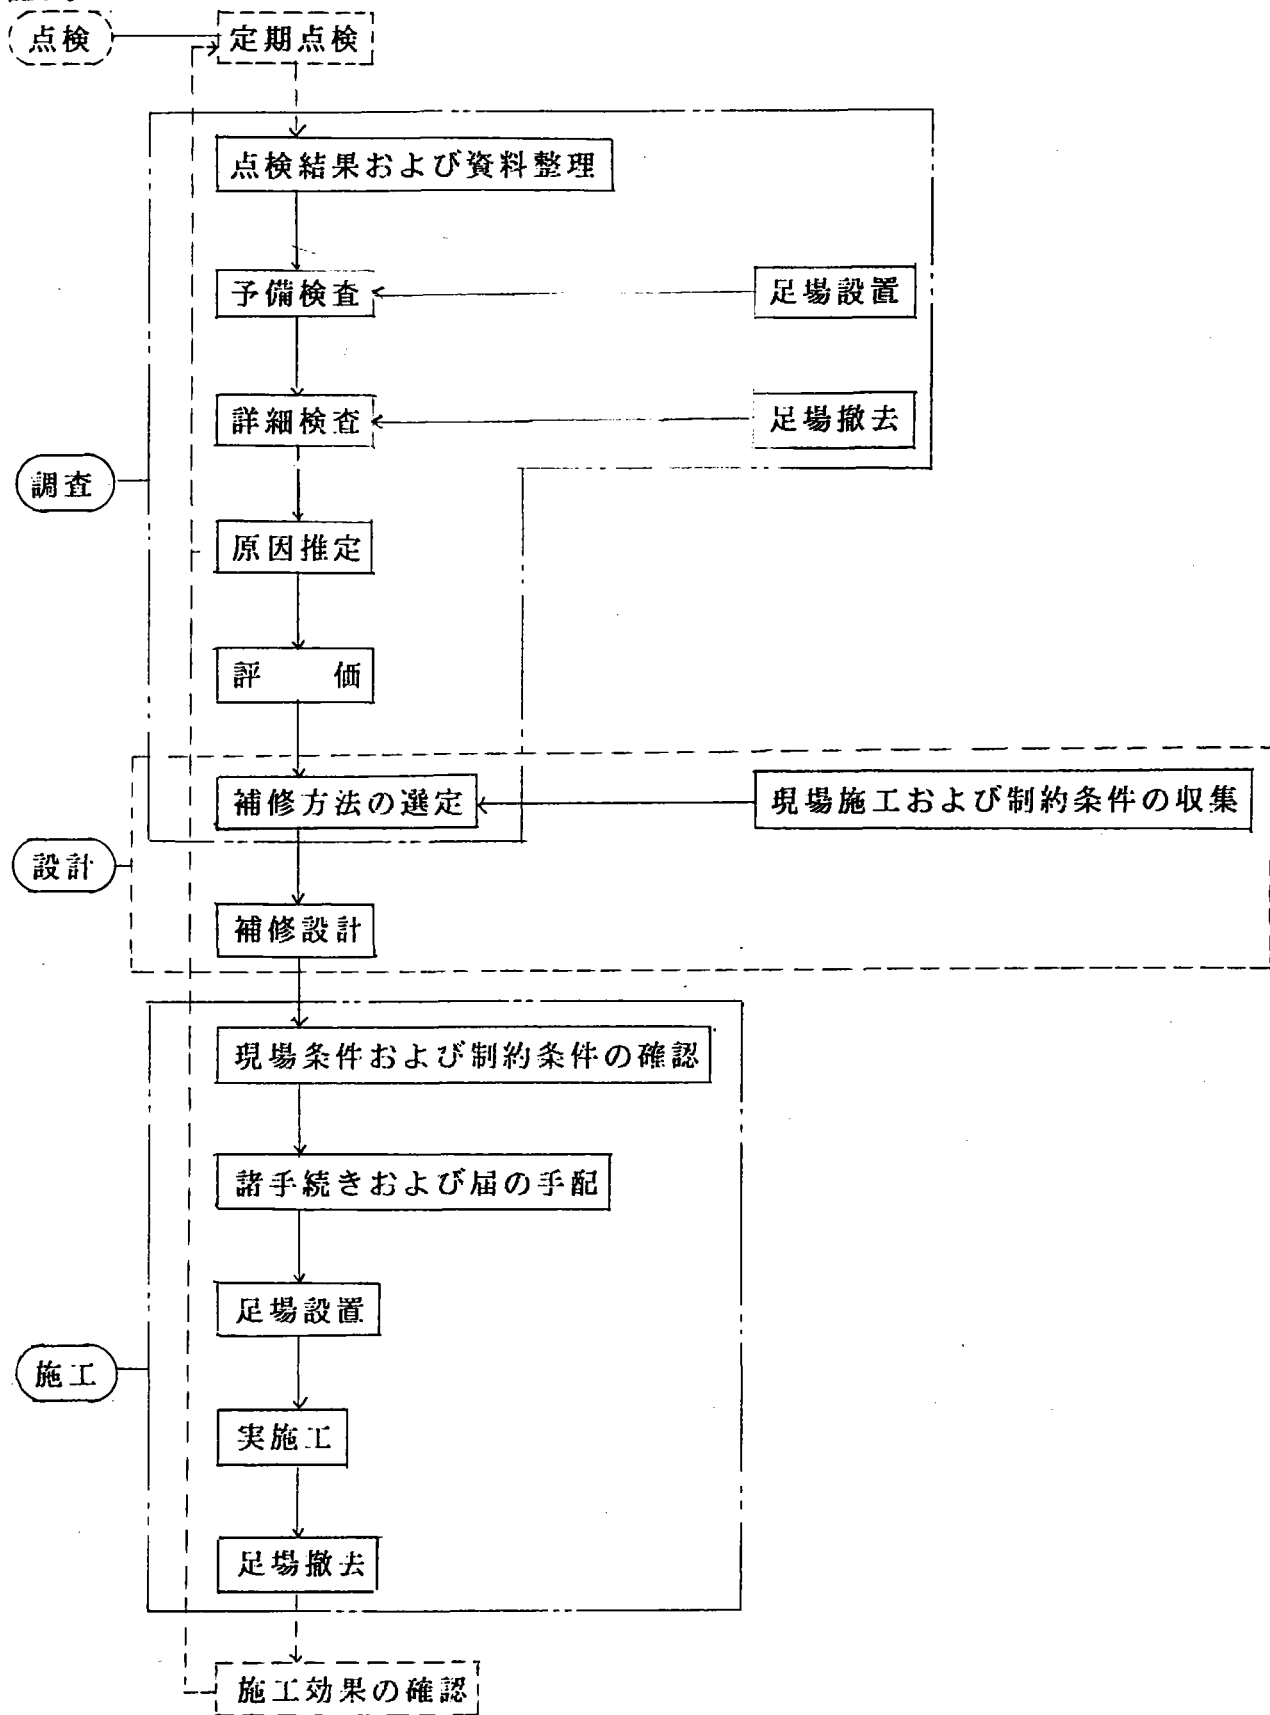
本事例における関連項目と流れを以下に示し、本報告書に取り上げた作業項目を実線枠で記す。
