2 橋梁製作における板継ぎ溶接方法と溶接欠陥

本研究部会構成会社（14工場）における板継ぎ溶接方法は1工場が全板厚炭酸ガスアーク片面溶接法を採用しているが、他の13工場はサブマージアーク両面溶接（内2工場はBPの初層溶接のみ炭酸ガスアーク溶接）である。

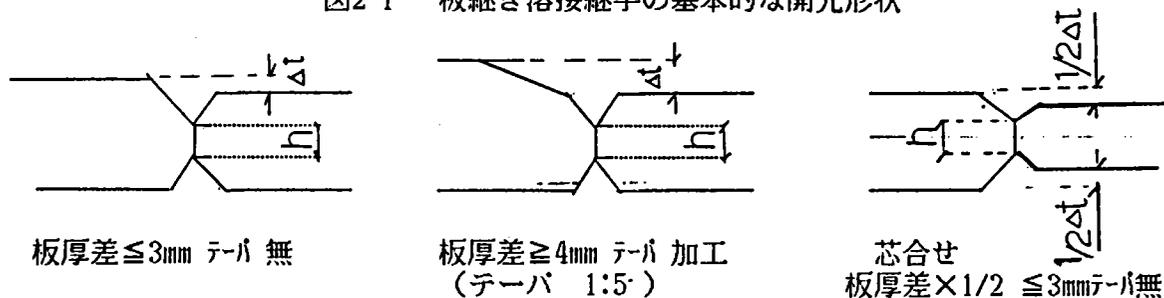
図2-1 板継ぎ溶接継手の基本的な開先形状

図2-1 に板継ぎ溶接継手における基本的な開先形状を図2-2 に板継ぎ溶接における板厚差の処理方法を示した。

I 開先： $t < 14\text{mm}$

V 開先： $t \leq 25\text{mm}$

X 開先： $t > 25\text{mm}$

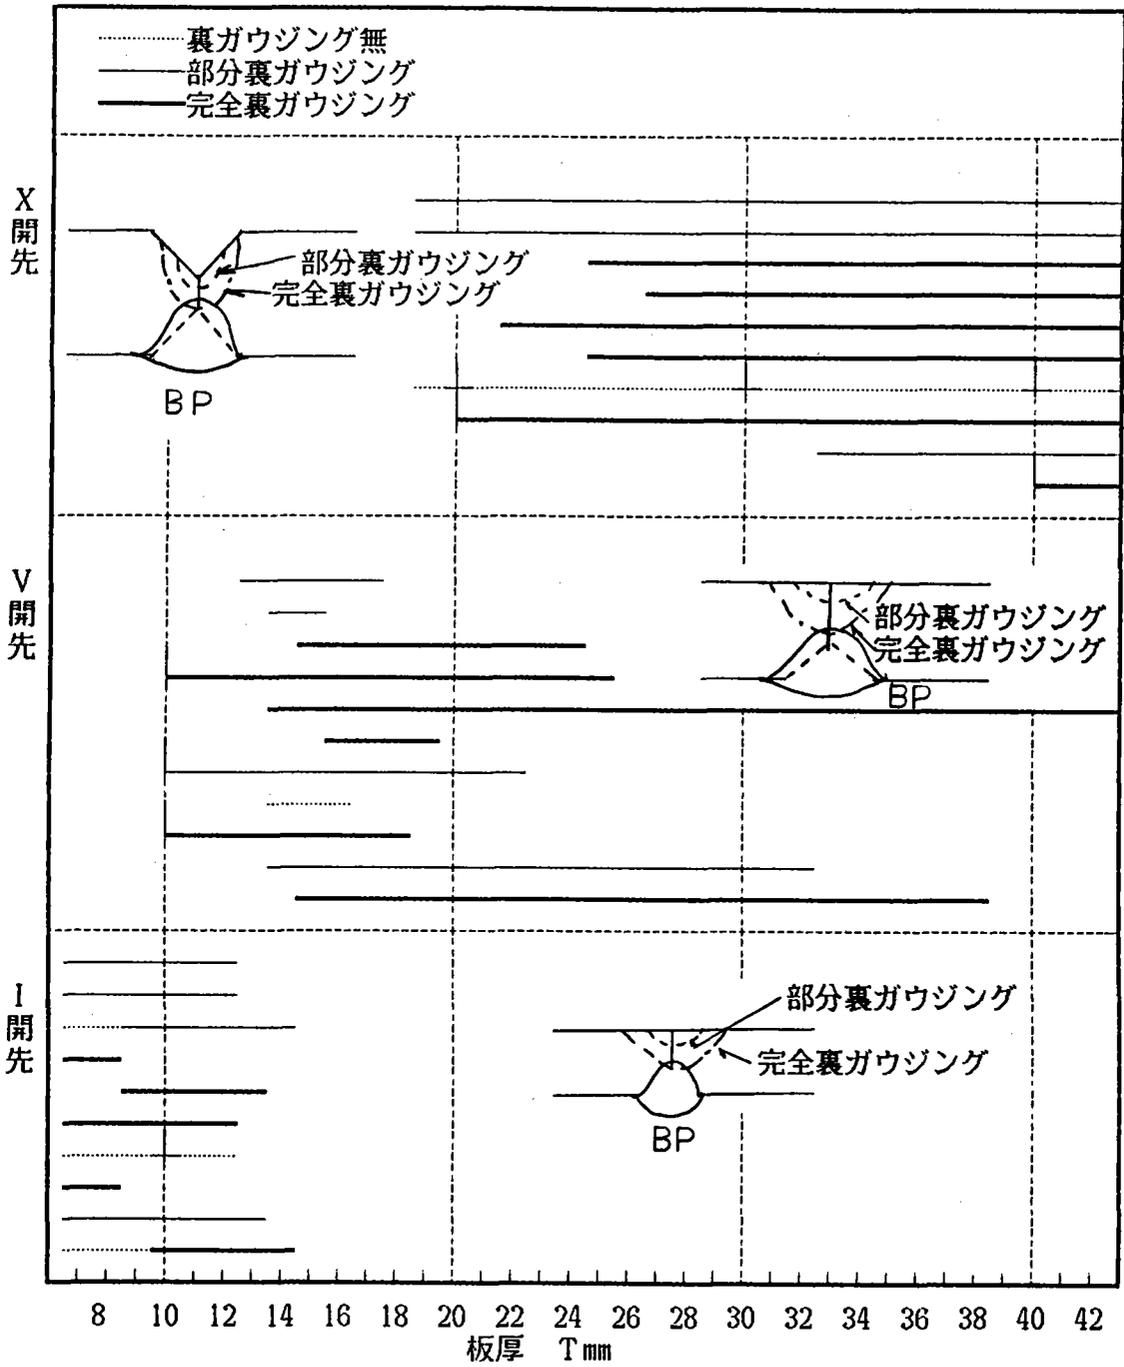
図2-3 サブマージアーク板継ぎ溶接継手における板厚と開先形状および裏ガウジングの有無

図2-3 に各工場における板継ぎサブマージアーク溶接の板厚別の開先形状と裏ガウジングの有無の実情を示した。

比較的薄板（14mm以下）では開先加工をしないI開先形状を採用している場合が多く裏ガウジング無し、部分裏ガウジングおよび完全裏ガウジングが、各々同程度採用されている。板厚15mm以上となるとVまたはX開先となり、完全裏ガウジングが圧倒的に多く、部分裏ガウジングが4例あり、裏ガウジング無しは1例のみである。

形状に影響される。両面溶接の完全溶込み継手は両面からの溶込みが完全にラップしなければならぬ。そのため図2-3 に示したように、工場独自のノウハウにより完全裏ガウジング、部分裏ガウジングおよび開先形状と溶接条件を厳しく管理した裏ガウジング無のいずれかの方法が取られている。

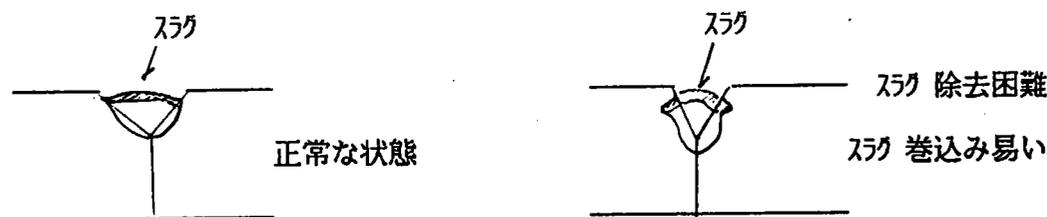
(イ)開先角度(ベベル角度)の不足。

サブマージアーク溶接等の大入熱溶接では、開先角度が小さい場合ビード表面近くでの開先面への喰い込みが大きくなり、スラグ除去が困難になる。

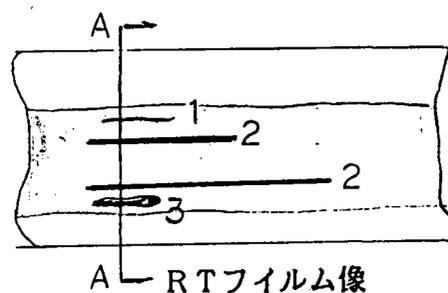
図2-5 断面マクロにおける融合不良とRTフィルム像

融合不良は開先面に生じる場合と層間に生じる場合がある。開先面に生じる場合はスラグが介在している場合がある。融合不良は母材または前パスの溶接金属表面が溶接アークにより溶融されず、十分な濡れ性が得られていないところに溶鋼が先行した場合に起こり易い。スラグが介在する場合を除いて欠陥は厚みのない面状となる。また、面状欠陥は板厚方向にある程度の角度を持っており、厚みの無いことから、RTにおいては十分に検出されない場合が多い。スラグが介在している場合および開先部に三角形の融合不良が生じるような場合はRTにおいて面状または線状的に欠陥像が得られる。(図2-5 参照)

断面マクロ(A-A)における融合不良

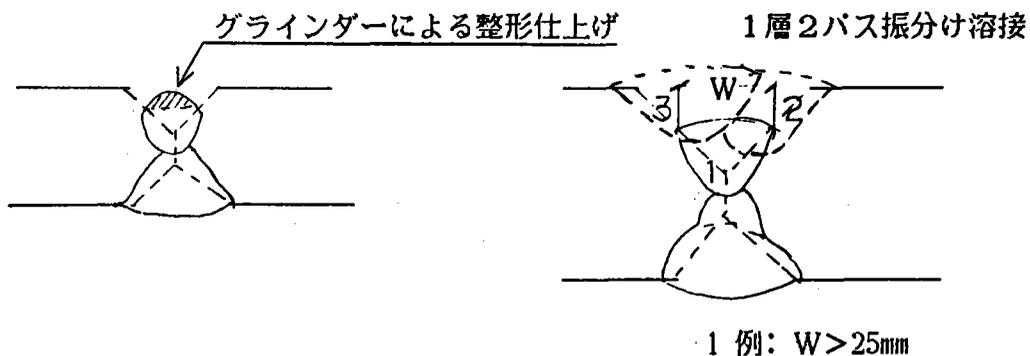
図2-6 凸ビードの整形と振分けバス溶接

- (イ) 適切な開先角度を取る。(開先角度が小さいとビードが凸ビードとなり、次層に融合不良を起こすことがある。)
 - (ロ) 前パスビードが凸ビードの場合はグラインダー等で平滑に仕上げる。(図2-6参照)
 - (ハ) 裏ガウジ形状を適切にし凹凸の無いようにする。カーボンの付着等が残らないよう必要に応じてグラインダー仕上げをする。
- (二) 開先幅が広くなったら、振分けバス溶接(1層多パス溶接)とする。(図2-6参照)
- (ホ) ワイヤ狙い位置および角度を適切にする。
 - (ヘ) 溶接走行中にノッキング等走行不安定を起こさないようにする。
 - (ト) 必要以上に溶接電圧を高くしない。

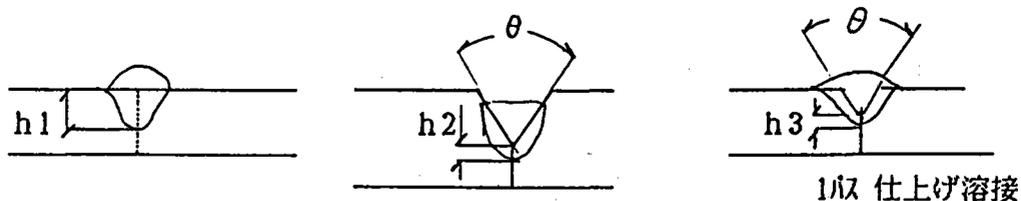
図2-7 同一溶接条件における開先形状と溶込み深さの傾向

(ハ) 開先形状、開先角度および各溶接条件の溶込みに及ぼす影響を十分把握して、溶接条件を設定する。同一溶接条件の場合の開先形状における溶込み深さの傾向は一般的に図2-7 に示す傾向がある。参考としてV開先部およびI開先部での溶接電流と溶込み量の関係の1例を図2-8 に示した。

- ① 溶込み深さの傾向 $h1 > h2 > h3$
- ② 溶込み深さの傾向 θ が大きいほど $h2$ は大きい。

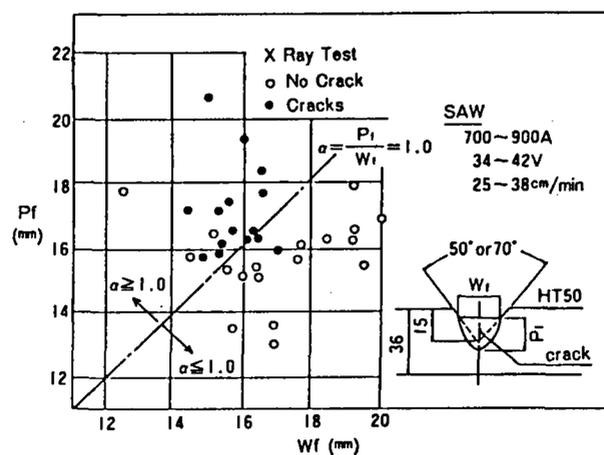
図2-9 板継ぎサブマージーク溶接におけるビード形状と高温割れの関係の例

一般に、VまたはX開先板継ぎサブマージーク溶接においては、FPの初層溶接に高温割れが発生し易い。特にビードが梨の実形状となる場合、ビード幅に比べてビード高さが大きい場合に高温割れを発生し易くなる。

図2-9にSM50鋼材の板継ぎサブマージーク溶接におけるビード形状と高温割れの関係の例を示した。ビード高さ/ビード幅が1以下ならば高温割れの危険性は少ない。

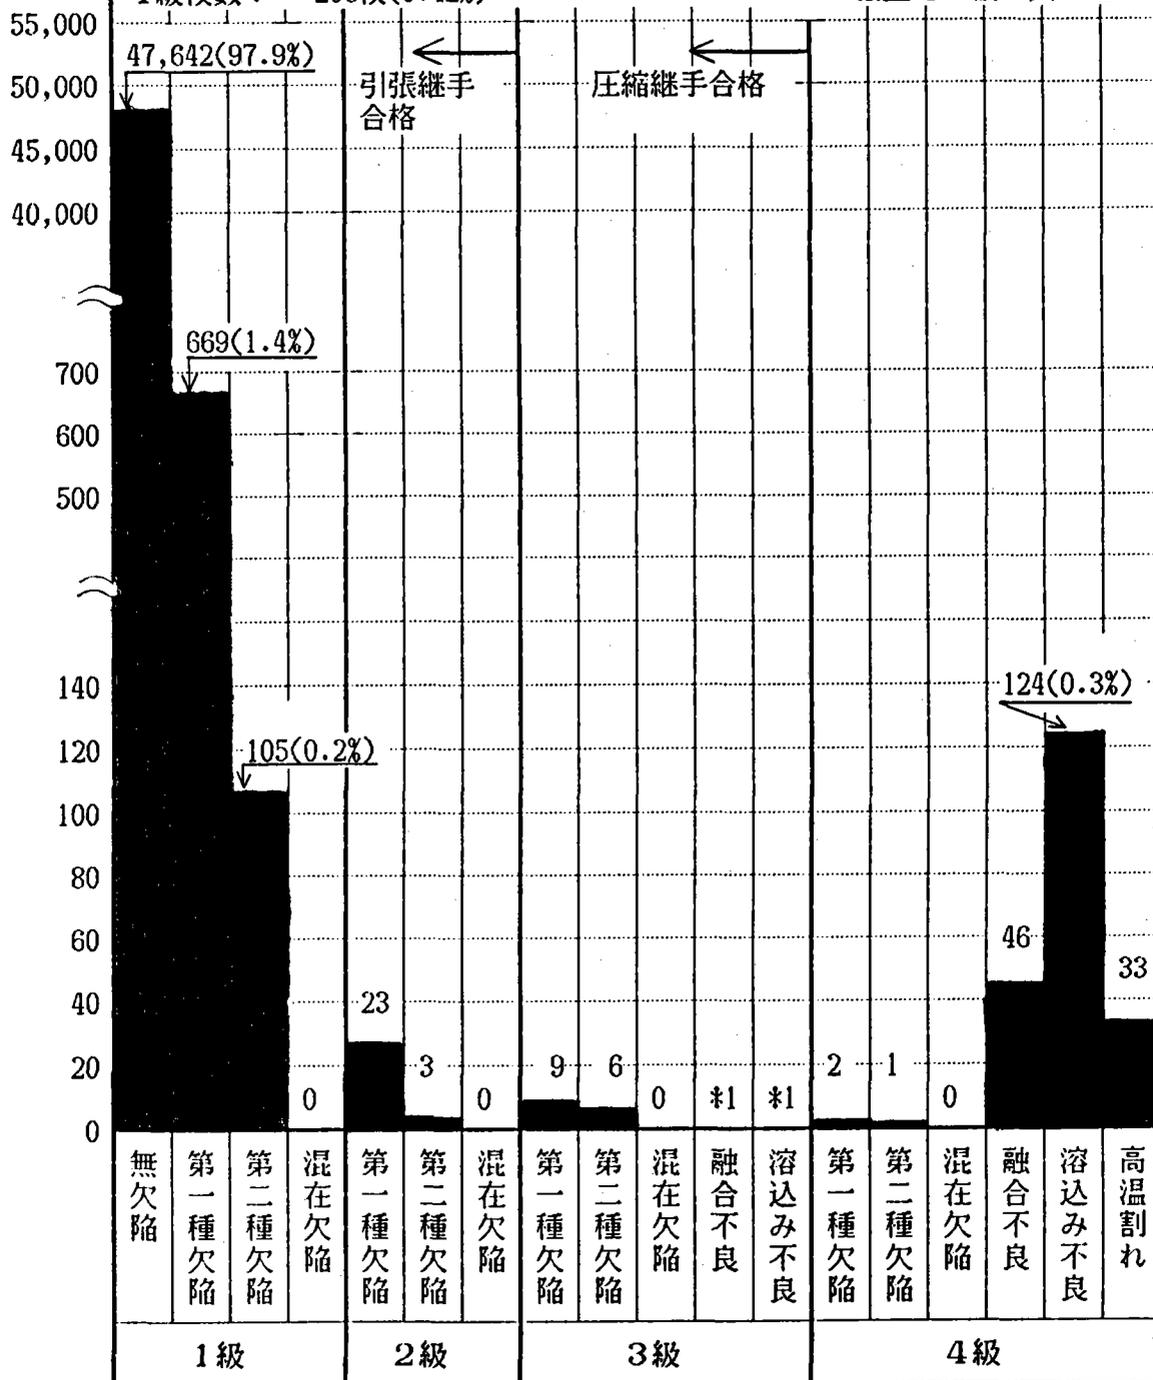
図2-10 或る工場における板継ぎサブマージアーク溶接（両面溶接、部分裏ガウジング）継手の放射線透過試験結果と発生欠陥種別の例

図2-10に部分裏ガウジングサブマージアーク溶接を採用している或る工場での実施工におけるRT結果と欠陥種別のヒストグラムを示した。5年間における板継ぎ溶接継手のRT撮影フィルム約48,000枚の内、無欠陥1級が97.9%であり、欠陥が認められた継手の内第1種の欠陥（丸みを帯びた欠陥、BH等）が1.45%、第2種欠陥（細長い欠陥、スラグ巻込み等）が0.24%、その他融合不良、溶込み不良および高温割れ等の面状欠陥が0.42%であった。また等級分類1級が99.5%、2級が0.05%、3級が0.03%および4級が0.42%である。3級以下の欠陥（221枚）種別比率は第1種欠陥5%、第2種欠陥3%、融合不良21%、溶込み不足56%および高温割れ15%である。

材質：SM4 1～SM5 8
 板厚：8～50mm
 基本撮影総数：48,663 枚(1985～1992年)
 1級枚数：48,416 枚(99.5%)
 2級枚数：26枚(0.05%)
 3級枚数：15枚(0.03%)
 4級枚数：206枚(0.42%)

*1：融合不良、溶込み不良は全て4級に入れた。

これらの結果によると、作業条件および溶接条件が十分管理された状態では、第1種欠陥で3級以下となることは殆ど無いといえる。

この工場における板継ぎサブマージアーク溶接継手の最も発生し易い欠陥は溶込み不良であり、高温割れ、融合不良がこれに次いで発生し易い欠陥といえる。

前述の作業条件と照らし合せてみると、この工場では部分裏ガウジングの採用に関連して開先精度（特にベベル角度およびルートフェイス高さの開先加工のバラツキ）と裏ガウジングの形状等が更に管理されていけば、不合格欠陥を皆無とすることも不可能ではないと思われる。これらのデータは板継ぎ溶接継手の非破壊試験方法に対して検出対象欠陥の決定に関して、貴重な示唆を与えていると思われる。
