第3章 鋼床版の損傷事例

3-1 損傷発生箇所と留意点

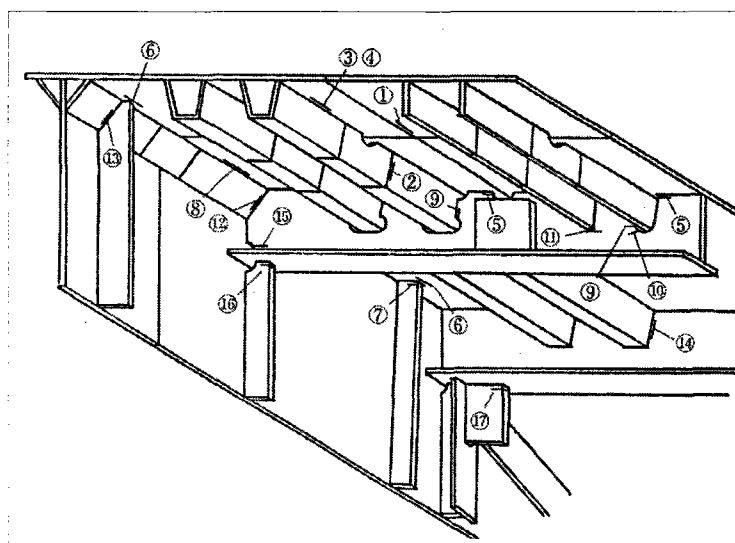
図3-1 鋼床版の損傷発生箇所

現在、国内外で報告されている鋼床版の疲労損傷事例を図3-1に示す。特筆すべき事項は、過去に国内で報告されていなかった疲労損傷事例が発見されていることである。図中①部のデッキプレートとトラフリブの溶接部において、デッキプレートを貫通するような亀裂が発見されている。この亀裂は通行する車両のタイヤ載荷位置や、トラフリブとデッキプレートの溶接における溶け込み深さに影響を受ける。

図中番号	疲労亀裂発生箇所	留意点
①	デッキプレートの現場突合溶接 橋軸方向継手 ビード方向	現場溶接の場合、溶接欠陥が入りやすいので、その欠陥が亀裂発生の起点となる
②	縦リブの現場突合溶接 ビード直角方向	作業空間が狭いので、施工不良を起こしやすい
③④	デッキプレートとトラフリブの隅肉溶接 デッキプレート側止端部 トラフリブ側止端部 ルート部	現在では、トラフリブ側の溶接溶け込みが板厚の75%以上確保することが規定されている
⑤	デッキプレートと横リブの隅肉溶接 横リブ側止端部	鋼床版の剛性が少ないため、横リブが面外変形を受け、応力集中を起こしやすい
⑥⑦	デッキプレートと垂直補剛材の隅肉溶接 デッキプレート側止端部 垂直補剛材側止端部	鋼床版が面外変形を起こし、応力集中を起こしやすい
⑧	デッキプレートとコーナプレートとの隅肉溶接 ルート部	施工性が悪く、溶接欠陥が発生しやすい
⑨⑩⑪	横リブとトラフリブの交差部の隅肉溶接 横リブ側止端部 スカラップ母材部 リブ埋戻部の横リブ側止端部	鋼床版の剛性が少ないため、横リブが面外変形を受け、応力集中を起こしやすい
⑫	横リブとコーナプレートの突合溶接	施工性が悪く、溶接欠陥が発生しやすい
⑬	垂直補剛材とコーナプレートの突合溶接	鋼床版が面外変形を起こし、応力集中を起こしやすい
⑭	端横桁とトラフリブの隅肉溶接	鋼床版の剛性が少ないため、端横桁が面外変形を受け、応力集中を起こしやすい
⑮	横リブのフランジとウェブの隅肉溶接	鋼床版が面外変形を起こし、応力集中を起こしやすい
⑯	横リブフランジと垂直補剛材の隅肉溶接 垂直補剛材側止端部	
⑰	箱内ガセットのガセット側止端部
