第 1 編 片面施工に関する事例収集

第1編 片面施工に関する事例収集

1. 事例収集の概要

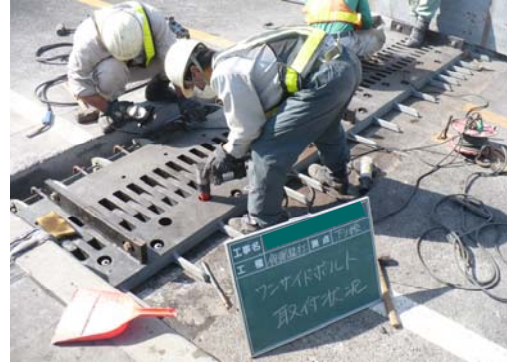
事例NO.	10		
対称部位	伸縮装置	補修・補強工法	片面施工用高力ボルトによる接合

ボルト締め付け状況

鋼製伸縮装置の取替え施工において、伸縮装置のフェースプレートを鋼床版に高力ボルトで直接接合する方法である。

- ・下孔の形状によっては、桁端のキックバック、繰り返し荷重により、短期間で再度損傷する恐れがあるため、下孔の管理を徹底する必要がある。
- ・定着部の不陸、肌隙の除去を行い、ボルトを確実に締結する必要がある。
- ・溶接接合を併用している。
- ・ボルト孔をルーズとした場合は、ボルト定着部にコーキング処理を施すなど止水処理に留意する。

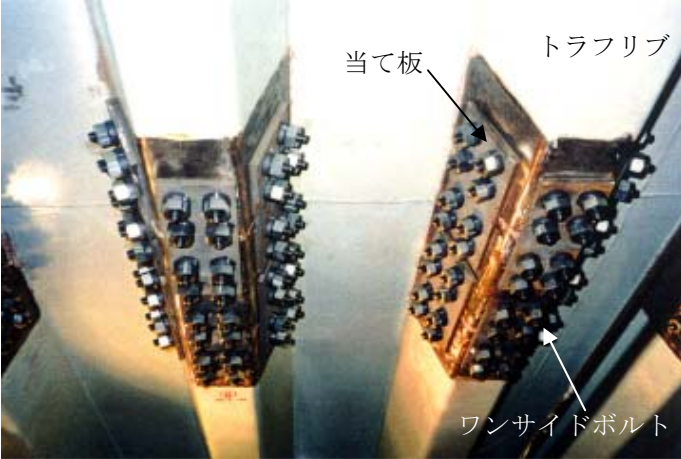
事例NO.	13		
対称部位	閉断面部材	補修・補強工法	ワンサイドボルトによる当て板補強
概要

<p style="text-align: center;">ワンサイドボルトによるトラフリブ突き合わせ溶接部当て板補強例</p> <p>閉断面部材に当て板補強を行う際に、片面施工高力ボルトにより当て板を取り付ける方法。ハンドホールによる断面欠損は生じないが、片面施工高力ボルトの性能上、通常の高力ボルトより本数が多く必要となり、当て板寸法も大きくなる場合が多い。</p>			
片面施工の適用	片面施工の可否	可能・不可能	
	片面施工の種別	①路面上下 ②構造的片面 ③両面施工	
	その他条件	交通規制： 有・無	足場要否 有・無
特徴及び留意点			
<p>(特徴)</p> <ul style="list-style-type: none"> ・ハンドホールの必要がなく、全くの片面からの施工が可能。 ・広い範囲の当て板にも適用が可能。 <p>(留意点)</p> <ul style="list-style-type: none"> ・片面施工高力ボルトの性能上（M24でM22-8T相当の締め付け軸力）、通常の高力ボルトに比べると本数が多く必要となり、当て板寸法も大きくなる場合が多い。 			
施工実績			
耐震や耐荷力向上を目的としたアーチコード、トラス弦材等の閉断面の当て板補強などの実績が増加している。

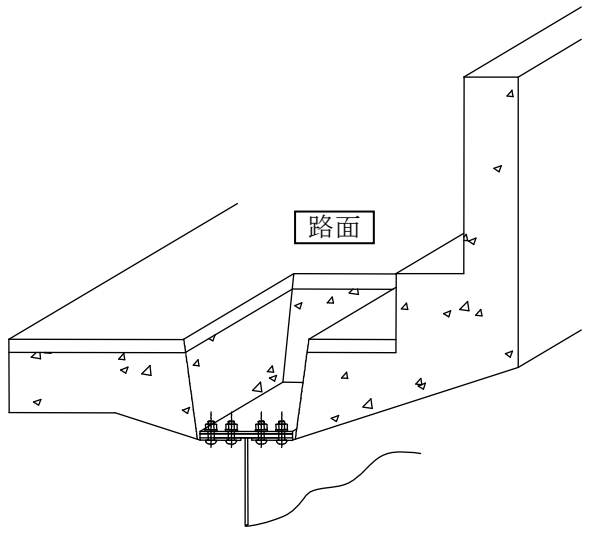
事例NO.	15		
対称部位	継手部	補修・補強工法	コンクリートはつり取替え工法

graph TD
      A[現地調査・計測工] --> B[カッター工]
      B --> C[研り工]
      C --> D[ボルト取替え工]
      D --> E[型枠工]
      E --> F[鉄筋溶接工]
      F --> G[コンクリート打設・養生工]
      G --> H[型枠撤去工]
      H --> I[防水工]
      I --> J[舗装工]
      J --> K[完成]
      L[塗装工] --> J

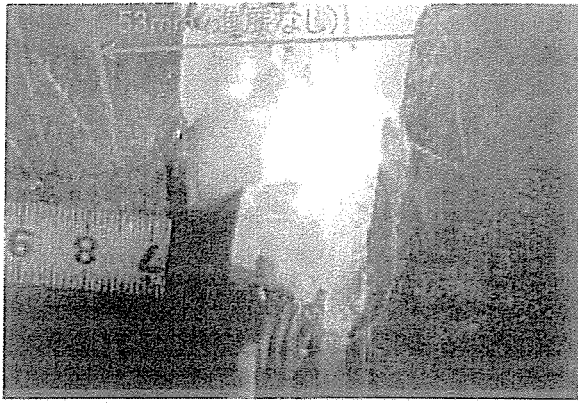
写真-16 垂直補剛材 (150×12) 側廻し溶接止端部き裂 (載荷数400万回)

垂直補剛材断面150×12側は、繰返し載荷数400万回に至るまで、デッキプレート上面にき裂は発生しなかった。また、繰返し載荷数400万回完了後、補強材を撤去しデッキプレート下面のき裂進展状況を調査したが、き

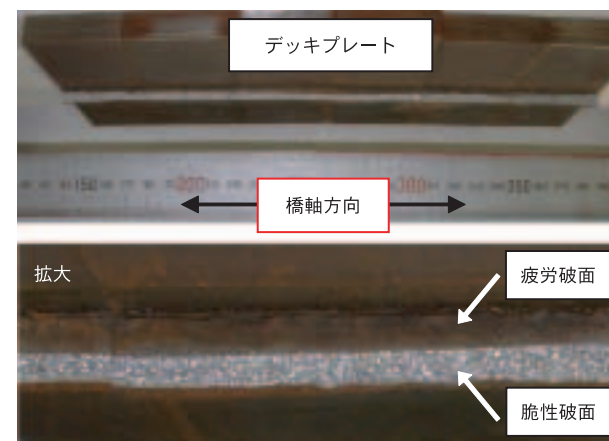
(a) 橋軸直角方向

(b) 橋軸方向

写真-1 潜在したルート亀裂の進展状況

検出された疲労亀裂以外の潜在亀裂の有無を確認するため、図-27に示す位置から、試験片を採取し、溶接部を平滑に仕上げマイクロスコープにより観察した。これにより、写真-1(a)に示す通りルート部を起点とした疲労亀裂が確認できた。引き続き、この試験片の破面試験を行い、この亀裂は橋軸方向に長さ230mm進展していたことを確認した(写真-1(b))。

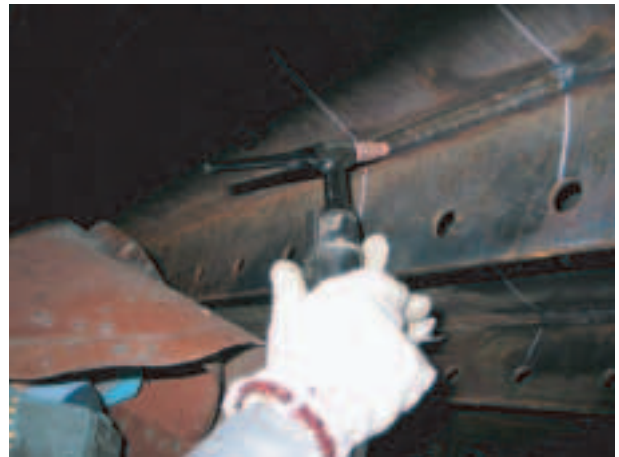
写真-5 雨樋型のTIG ドレッシング

TIG ドレッシングおよびロータリグラインダーにより、内面溶接も含めて止端仕上げを実施した。写真-5に雨樋型にカットした状態での、内面溶接部のTIG ドレッシング実施状況を示す。止端仕上げは、疲労亀裂が確認できなかった溶接線3の外面すみ肉溶接部および内面すみ肉溶接部に対しても実施した。TIG ドレッシングの施工条件を表-2に、別途行った施工確認試験における仕上げのマクロ試験結果を写真-6示す。

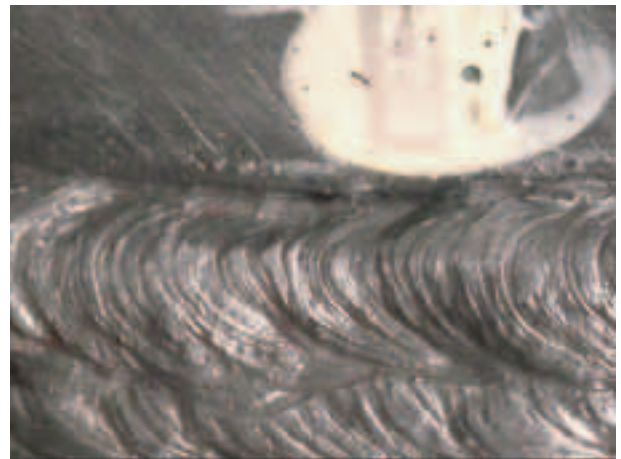
(a) 磁粉探傷による指示模様

(b) マイクロスコープによるき裂部状況

写真-7 磁粉探傷 マイクロスコープ

載荷位置を溶接線4, 5間として疲労試験を実施した。溶接線4, 5は溶接のまま、止端仕上げを施していないものである。繰返し回数41万回でゲージの値に変化が見られ、磁粉探傷試験を実施した結果、溶接線4の外面側のすみ肉溶接部デッキプレート側止端部に41mmの磁粉探傷の指示模様を確認した(写真-7)。この疲労亀裂はロータリグラインダーにより切削したところ、深さ約2mmで指示模様が消滅した。

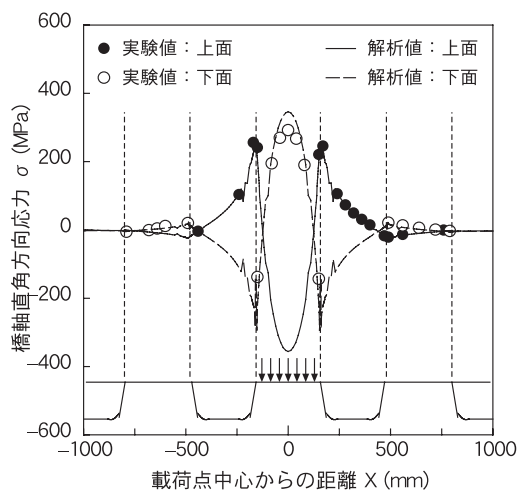
(a) 橋軸直角方向の変位 (a-a断面)

(b) 橋軸方向の変位 (b-b断面)

(c) 橋軸直角方向の応力分布 (a-a断面)

(d) 橋軸方向の応力分布 (b-b断面)

図-30 実験と解析との比較 (補修前)

角方向の応力分布は、デッキプレートとUリブとの溶接部を節に正負が反転しており、デッキプレートには非常に高い板曲げが生じている。荷重点直下のデッキプレート下面では、約400MPaの引張応力が発生しており、荷重点近傍の溶接部には250MPa程度の圧縮応力が生じている。しかし、荷重点直下と隣接リブ以外のデッキプレートには、ほとんど応力が発生していない。そのため、荷重荷重の応力分担は、荷重点に隣接するUリブとそのデッキプレートであり、それ以外のUリブ、およびデッキプレートには影響しないと言える。また、橋軸直角方向の応力分布についても、荷重点近傍に局所的な応力が生じている。

補修後試験体の静的荷重試験結果と解析結果を図-31に示す。図-31(a)および(b)は橋軸直角方向、および橋軸方向の鉛直変位を示している。図中の Δ は実験値であり、実線は解析値を示している。両者はよい一致を示しており、解析モデルのモデル化や解析条件は妥当であると考えられる。解析による補修後の最大変位 $\Delta_{z,max}$ は荷重点直下で約2.7mmであり、図-30(a)の補修前に比べて1割程度減少した。また、橋軸直角方向および橋軸方向の

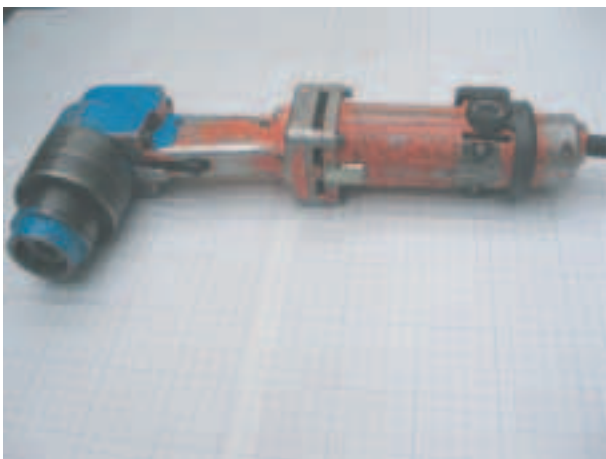
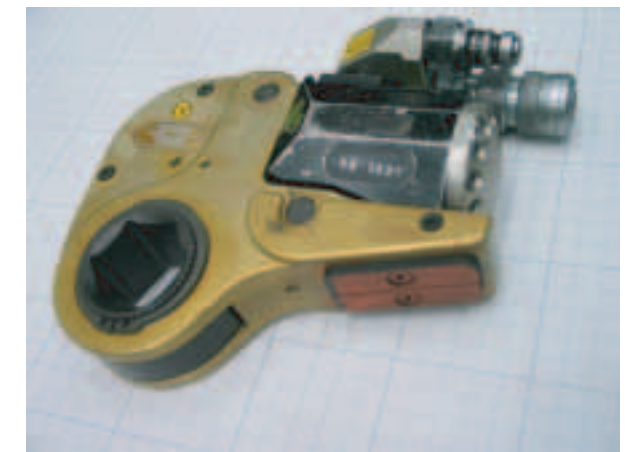
写真-10 トルクレンチの写真

(a) 一般的なトルクレンチ

(b) 実験に用いたトルクレンチ

のため軽量、コンパクトな油圧トルクレンチを用いて施工性の確認を行う。一般的に使用されているトルクレンチを写真-10(a)に、今回施工性確認試験に用いる油圧トルクレンチを写真-10(b)に示す。

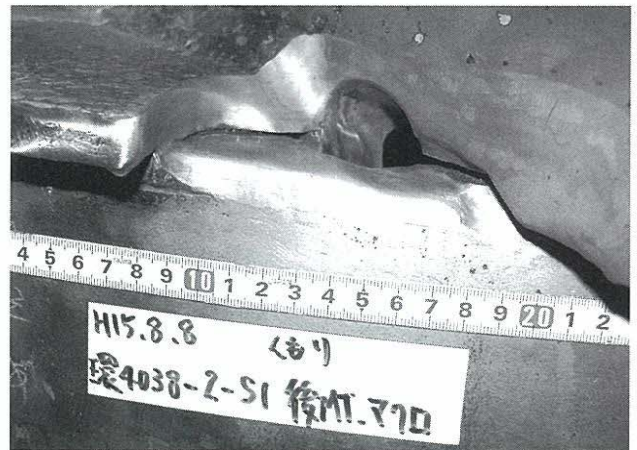
写真-16 カバーPL端部の最終形状 (外面)

母材コバ面のキズを外側側からと、内面側から切削することで除去した。最終形状は写真-16, 17のように仕上げた。

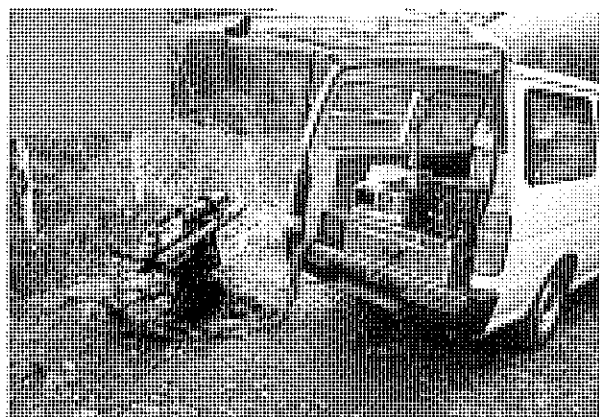
写真-6 非接触変位測定状況

格点⑬付近の垂直材および取り合いガセット、斜材、アーチリブ、補剛桁の各部にワイヤーストレインゲージを貼付しひずみを測定した。また光学式変位計（写真-6）を用い支間中央アーチクラウン部の変位を計測した。

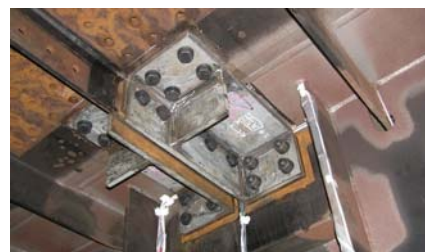
図1 鋼製橋脚横梁における当板補強例

上記要求に応える補強方法の一つとして、当板補強が一般的である。当板補強(図1)は、き裂発生点の周囲に当板を設置し、作用力を分担させて発生点の応力集中を緩和する方法で、当板と母材の密着度が補強効果を左右する。但し、密着度確保の手段はボルト接合しかなく、ボルト配置によっては舗装剥離を要するなど大掛かりな施工が避けられず、課題を残している。これに対し、密着度確保手段を樹脂で代替する案(図2)があり、ボルトの場合と同等の補強効果が得られるとの実験結果も存在する¹⁾。この方法によれば上記課題は解決し、施工性と経済性を備えた補修・補強を隙間なく供給できる。
