維持管理部会 報告書

TECHNICAL REPORT /No.073

鋼橋技術研究会

前維持管理部会は、平成17年12月に「既設橋の実態把握評価（性能評価）手法の確立」と題する報告書を刊行し一度解散した。平成18年度になり新たな研究テーマで活動を開始すべく、平成18年6月に部会員を集い20名の参加者を得ることができた。新部会員各自から募った研究テーマのアンケート調査結果から、絞り込みを同年9月の維持管理部会の幹事会で行い、研究テーマ（案）、運営方針（案）が策定され「**片面施工ディテールに関する調査・研究**」を新たな活動テーマとして平成18年11月から調査・研究活動をスタートし、平成21年7月までを旨とし約3年間で報告書をまとめていく方向性が初回全体会議において確認された。

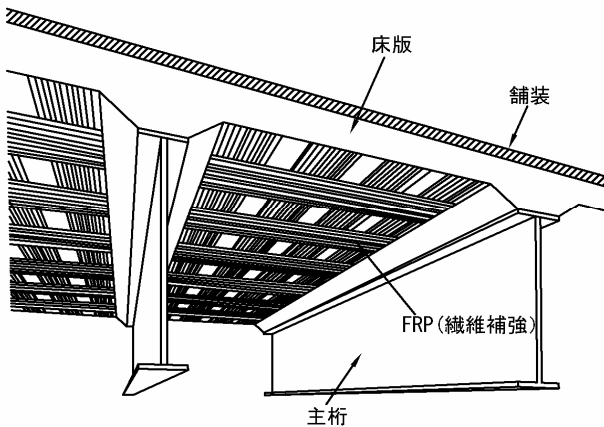
<div style="border: 1px solid black; padding: 5px; width: 200px;"> <p>現地調査・計測</p> <p>↓</p> <p>コンクリート面の下地処理、不陸調整</p> <p>↓</p> <p>プライマー塗布</p> <p>↓</p> <p>繊維シート接着</p> <p>↓</p> <p>養生、仕上げ</p> <p>↓</p> <p>完成</p> </div> </div> <p>既設コンクリート部材の下面や側面に、炭素繊維、アラミド繊維およびガラス繊維等の補強繊維の高分子材料を用いて接着させる補強工法で、部材に鉄筋を追加したものと同様な補強効果を期待できる。主として、部材の曲げ補強に用いられるが、せん断補強にも適用可能である。</p>			
片面施工の適用	片面施工の可否	可能・不可能	
	片面施工の種別	①路面上下 ②構造的片面 ③両面施工	
	その他条件	交通規制： 有・無	足場要否 有・無
<p>特徴及び留意点</p> <p>(特徴)</p> <ul style="list-style-type: none"> ・ 橋梁下面での作業のため、橋面の交通に影響を与えない。 ・ 活荷重や増加死荷重に対して、既存の床版と一体となって抵抗する。 ・ ひび割れの動きを抑制し、疲労耐久性の向上が期待できる。 ・ 軽量で、かつ現場成形が可能なので、狭隘な空間内での施工性に優れている。 ・ 補強後の死荷重の増加が小さく、橋桁への影響が少ない工法である。 ・ 腐食による錆の発生はないので、長期にわたる耐久性に優れている。 <p>(留意点)</p> <ul style="list-style-type: none"> ・ 既設コンクリート表面の劣化が著しく、品質が低下している場合は別途検討が必要である。 ・ 床版全面の繊維を接着した場合は、損傷状況を直接目視できないが、格子状に接着して間隔をあげれば、目視可能となる。

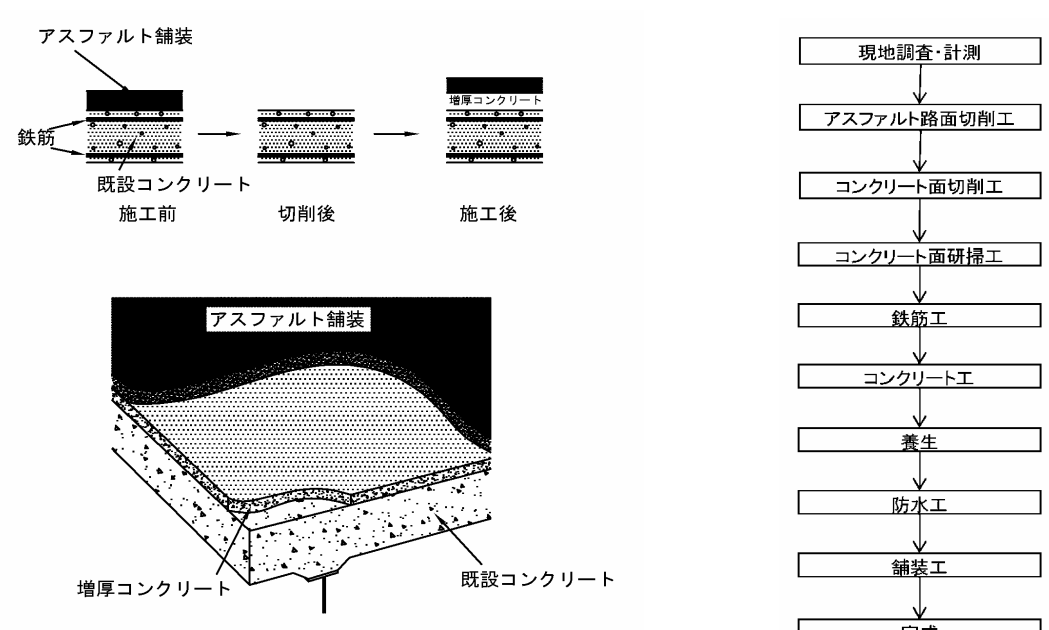
<p>既設の鉄筋コンクリート床版と増厚コンクリートを一体化させることによって、曲げ耐力やせん断耐力を向上させる工法である。上面増厚工法には、補強鉄筋を入れない床版上面増厚工法と補強鉄筋を入れる鉄筋補強上面増厚工法があり、床版の種類によって使い分ける。</p>		
片面施工の適用	片面施工の可否	可能・不可能	
	片面施工の種別	①路面上下 ②構造的片面 ③両面施工	
	その他条件	交通規制： 有・無	足場要否 有・無
特徴及び留意点 <p>(特徴)</p> <ul style="list-style-type: none"> 床板有効厚が増加するため、曲げ耐力とせん断耐力が増加する。 補強鉄筋を配置すれば負曲げ部に対しても効果が期待できる。 橋面の交通規制は、施工時に前面または片側規制が必要である。 床版下面の変化状態の追跡がしやすい。 橋梁下面での補修作業がない場合は、足場の設置を必要としない。 <p>(留意点)</p> <ul style="list-style-type: none"> 死荷重が、かなり増加するため、支持部材への影響が大きく応力照査が必要となる。 路面高が増加するため、取り付け道路に影響が及ぶ。(伸縮装置の高さ調整) ひび割れ損傷がある場合は別途検討が必要である。 新旧コンクリートの確実な一体化を図ることが必要であり、新旧コンクリートの打ち継ぎ目の処理などが特に大切である。 <p>◆下面増し厚工法 交通止めを必要としない工法として、床版下面に補強鉄筋を取り付け、ポリマーセメントモルタルで一体化させる工法がある。</p>			
施工実績 NEXCOの設計要領等にも示されており実績は増えてきている

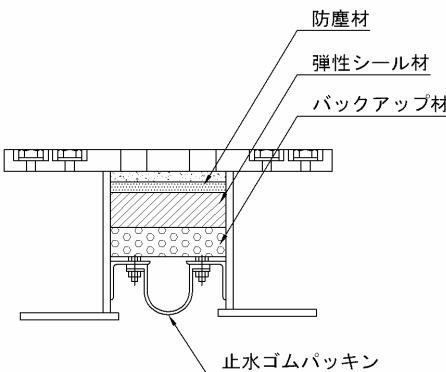
<p>バックアップ材設置状況</p>

<p>弾性シール材注入状況</p>	
バックアップ材を配置し、弾性シール材を伸縮装置に注入することで、非排水化を行う工法である。			
片面施工の適用	片面施工の可否	可能 ・ 不可能	
	片面施工の種別	①路面上下 ②構造的片面 ③両面施工	
	その他条件	交通規制： 有 ・ 無	足場要否 有 ・ 無
特徴及び留意点			
<p>(特徴)</p> <ul style="list-style-type: none"> ・路面上からの施工となるため、交通規制が必要となる。 ・シール材の伸びにより伸縮に追従する。 <p>(留意点)</p> <ul style="list-style-type: none"> ・材料の攪拌、硬化が現場作業であるため、品質のバラツキに留意する。 ・伸縮の繰り返しにより、応力集中による弾性シール材の亀裂、膨れ上がりなどの損傷が生じ易いため、再補修が必要となる。 ・既設の伸縮装置に樋が設置されている場合は、上面からのみの施工となるため、足場が不要となる。 ・フィンガーのタイプによっては、上面からの施工はできない。 			
施工実績			
従来から採用されている止水の基本的な工法で、過去事例は多い。

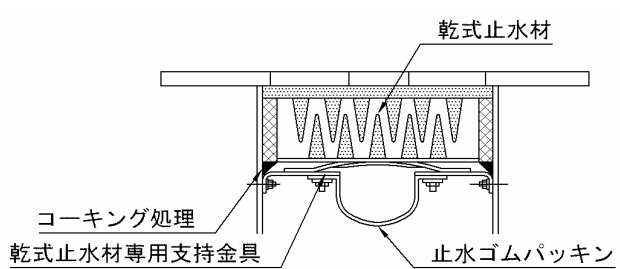
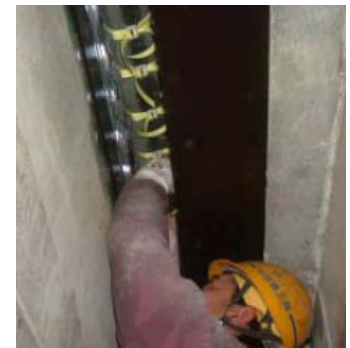
<p>止水材設置状況</p>	
<p>伸縮性のクッション材と連続気泡フォーム、止水材が一体構造となった乾式止水材をフェースの下面に圧縮挿入して設置することで、伸縮装置の非排水化を行う工法である。</p>			
片面施工の適用	片面施工の可否	可能・不可能	
	片面施工の種別	①路面上下 ②構造的片面 ③両面施工	
	その他条件	交通規制： 有・無	足場要否 有・無
特徴及び留意点			
<p>(特徴)</p> <ul style="list-style-type: none"> 路面下からのみの施工となるため、交通規制が不要である。 軽量で取扱いが容易であるため、伸縮装置の下面から簡易に施工できる。 伸縮装置の多次元的な挙動に追従できる。 <p>(留意点)</p> <ul style="list-style-type: none"> 桁端の遊間が狭隘な場合は、設置作業が困難となるため、事前に作業空間を確認する必要がある。 			
施工実績			
交通や構造の条件により採用されている工法で、近年実績は増えてきている。

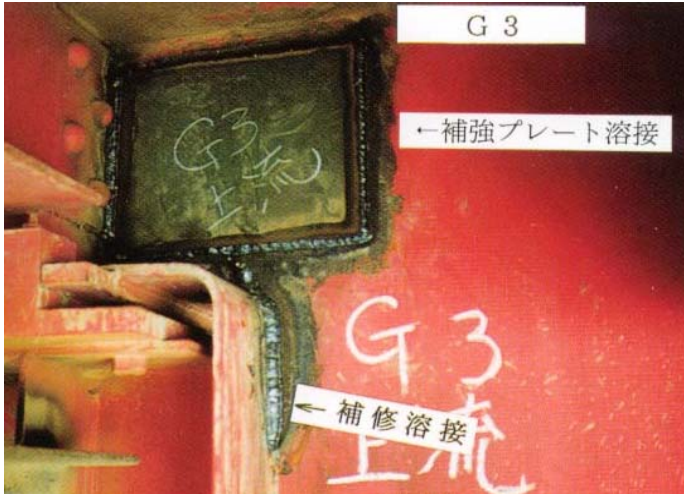
<p style="text-align: center;">現場溶接による当て板補強例</p> <p>現場溶接により当て板を取り付ける方法。過去事例としては多く一般的に行われていたが、溶接品質、疲労等の問題から、現在は緊急的な対策としての適用以外は避ける傾向にある。</p>			
片面施工の適用	片面施工の可否	<input checked="" type="radio"/> 可能	<input type="radio"/> 不可能
	片面施工の種別	<input type="radio"/> ①路面上下	<input checked="" type="radio"/> ②構造的片面 <input type="radio"/> ③両面施工
	その他条件	交通規制： <input type="radio"/> 有 <input checked="" type="radio"/> 無	足場要否 <input checked="" type="radio"/> 有 <input type="radio"/> 無
特徴及び留意点			
<p>(特徴)</p> <ul style="list-style-type: none"> ・比較的現場合わせでの施工が容易に出来る。 ・材片同士を直接接合するので、材料の節約、軽減になる。 ・力の流れが簡明で、効率の良い継ぎ手である。 ・水密、気密の構造を作ることが出来る。 <p>(留意点)</p> <ul style="list-style-type: none"> ・古い鋼材などで材質が明確でない場合は溶接性の検討が必要。 ・新たな疲労原となる可能性がある。 			
施工実績			
過去事例は多いと考えられるが、近年は各種問題により減少。

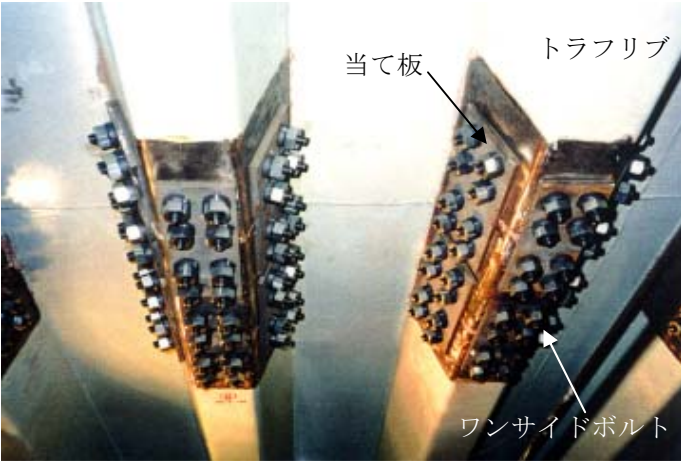
<p style="text-align: center;">ワンサイドボルトによるトラフリブ突き合わせ溶接部当て板補強例</p> <p>閉断面部材に当て板補強を行う際に、片面施工高力ボルトにより当て板を取り付ける方法。ハンドホールによる断面欠損は生じないが、片面施工高力ボルトの性能上、通常の高力ボルトより本数が多く必要となり、当て板寸法も大きくなる場合が多い。</p>			
片面施工の適用	片面施工の可否	可能・不可能	
	片面施工の種別	①路面上下 ②構造的片面 ③両面施工	
	その他条件	交通規制： 有・無	足場要否 有・無
特徴及び留意点			
<p>(特徴)</p> <ul style="list-style-type: none"> ・ハンドホールの必要がなく、全くの片面からの施工が可能。 ・広い範囲の当て板にも適用が可能。 <p>(留意点)</p> <ul style="list-style-type: none"> ・片面施工高力ボルトの性能上 (M24でM22-8T相当の締め付け軸力)、通常の高力ボルトに比べると本数が多く必要となり、当て板寸法も大きくなる場合が多い。 			
施工実績			
耐震や耐荷力向上を目的としたアーチコード、トラス弦材等の閉断面の当て板補強などの実績が増加している。

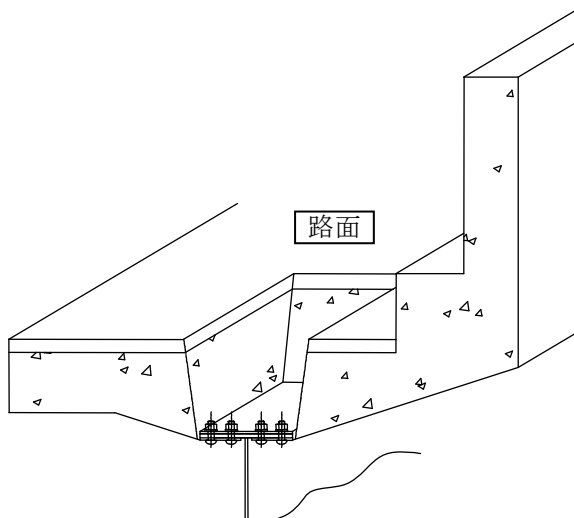
graph TD
      A[現地調査・計測工] --> B[カッター工]
      B --> C[研り工]
      C --> D[ボルト取替え工]
      D --> E[型枠工]
      E --> F[鉄筋溶接工]
      F --> G[コンクリート打設・養生工]
      G --> H[型枠撤去工]
      H --> I[防水工]
      I --> J[舗装工]
      J --> K[完成]
      L[塗装工] --> J

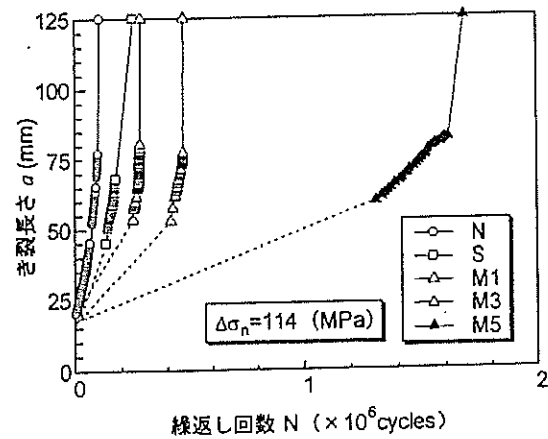
図-7 き裂長さ a と繰返し回数 N の関係

疲労き裂の進展特性として、各応力範囲におけるき裂長さ a と繰返し回数の関係を図-7 に示す。ここで、繰返し回数は、前節と同様に、き裂長さ a が約 15mm に到達した時 (補修後) を基準として整理した。また、補修を行ったシリーズでは、CFRP 板の横に取り付けたクラックゲージを用いて、約 50~80mm の範囲でき裂長さ a を計測している。なお、CFRP 板を貼付した領域では、き裂の進展を計測することができないため、図中では点線で示している。

図より、応力範囲に関わらず、全てのシリーズで同様の傾向を示し、M シリーズでは、CFRP 板の積層数が増えるほど、き裂進展が遅延することが解る。

積層数が同じ S と M1 で比較した場合、前節で示した通り、応力範囲が 64、114MPa では、き裂進展の差異は小さいことが解る。また、応力範囲が 84MPa では、両者でき裂の進展に差異が認められるが、S では補修時の初期き裂が 21.8mm と長かったため、き裂の進展が早まったと考えられる。

また、点線で示した補修後からき裂が再検出されるまでの範囲、および、き裂の進展が計測された 50~80mm の範囲における疲労寿命は、積層数が増えるほど延びる傾向を示すが、計測の範囲を超える

80mm 以上で、M5 以外は、き裂の進展が急激に進み、間もなく破断に至っていることが解る。これは、M5 では、破断の直前まで CFRP 板が剥離しなかったのに対し、M5 以外では、き裂長さが試験片の全幅に対して 60~65% 程度まで進展すると剥離が生じたためであった。 $\Delta\sigma_n=64$ (MPa) 時の M5 では、破断近くまでき裂の進展を計測しているが、CFRP 板は剥離しなくても、き裂長さが 95mm (試験片の全幅に対して約 75% のき裂に相当) 以上に達するとき裂の進展が急激に進むことが解った。

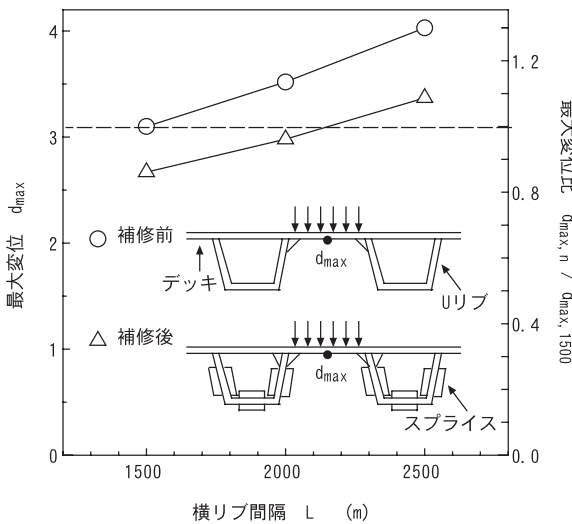
図-21 横リブ間隔と最大変位の関係

横リブ間隔と最大変位の関係を図-21に示す。縦軸は横リブ間隔1500mmに対する最大変位の比 $d_{max,i} / d_{max,1500}$ をとっている。補修前および補修後ともに, d_{max} はLが長くなるにしたがってほぼ線形的に増加している。補修前の増加割合は, Lが2,000mmで約14%, 2,500mmで30%程度大きくなっており, 補修後では, それぞれ, 約12%, 約26%となっている。

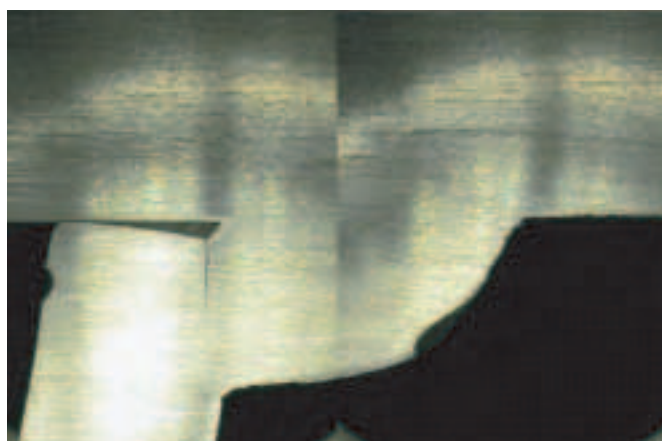
写真-1 潜在したルート亀裂の進展状況

検出された疲労亀裂以外の潜在亀裂の有無を確認するため、図-27に示す位置から、試験片を採取し、溶接部を平滑に仕上げマイクロスコープにより観察した。これにより、写真-1(a)に示す通りルート部を起点とした疲労亀裂が確認できた。引き続き、この試験片の破面試験を行い、この亀裂は橋軸方向に長さ230mm進展していたことを確認した(写真-1(b))。

(a) 橋軸直角方向

(b) 橋軸方向

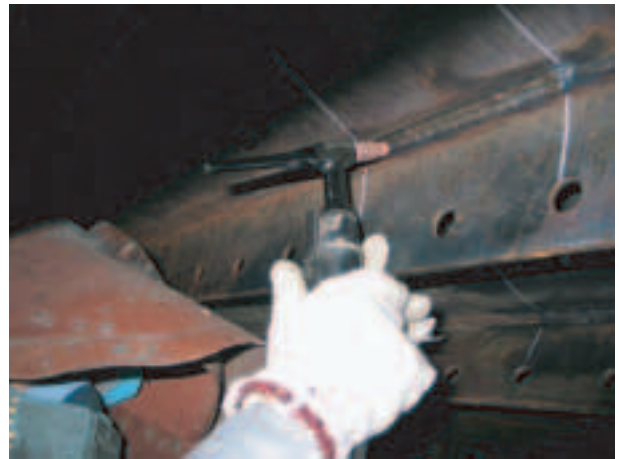
写真-5 雨樋型のTIG ドレッシング

TIG ドレッシングおよびロータリグラインダーにより、内面溶接も含めて止端仕上げを実施した。写真-5に雨樋型にカットした状態での、内面溶接部のTIG ドレッシング実施状況を示す。止端仕上げは、疲労亀裂が確認できなかった溶接線3の外面すみ肉溶接部および内面すみ肉溶接部に対しても実施した。TIG ドレッシングの施工条件を表-2に、別途行った施工確認試験における仕上げのマクロ試験結果を写真-6示す。

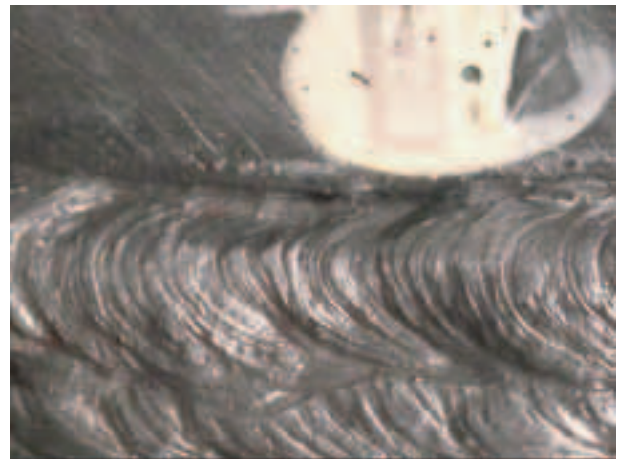
写真-7 磁粉探傷 マイクロスコープ

(a) 磁粉探傷による指示模様

(b) マイクロスコープによるき裂部状況

載荷位置を溶接線4, 5間として疲労試験を実施した。溶接線4, 5は溶接のまま、止端仕上げを施していないものである。繰返し回数41万回でゲージの値に変化が見られ、磁粉探傷試験を実施した結果、溶接線4の外面側のすみ肉溶接部デッキプレート側止端部に41mmの磁粉探傷の指示模様を確認した(写真-7)。この疲労亀裂はロータリグラインダーにより切削したところ、深さ約2mmで指示模様が消滅した。

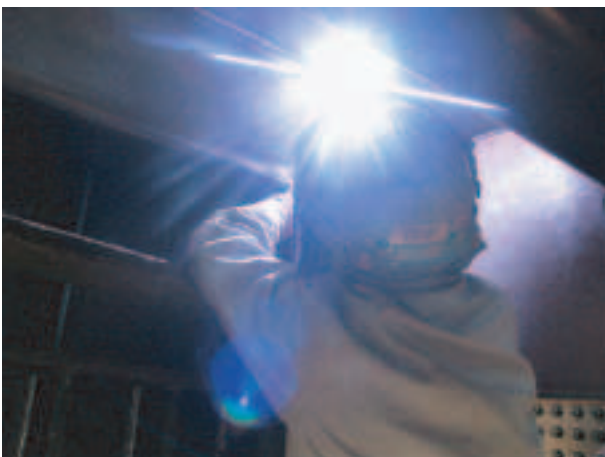
写真-8 TIG ドレッシング施工状況

た。溶接線2, 3はTIG ドレッシングおよびロータリグラインダーにより、内面溶接も含めて止端仕上げを実施したものである(写真-8)。

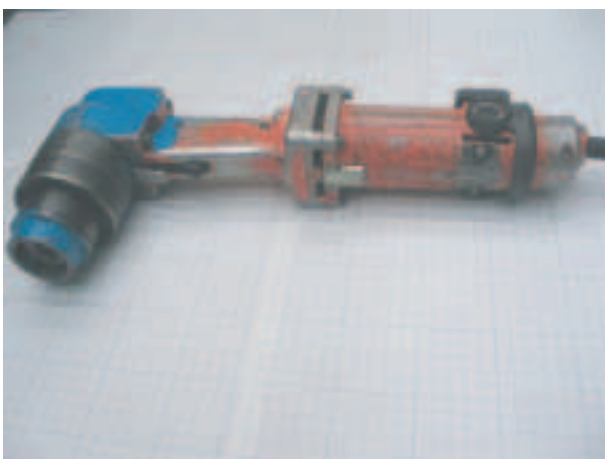
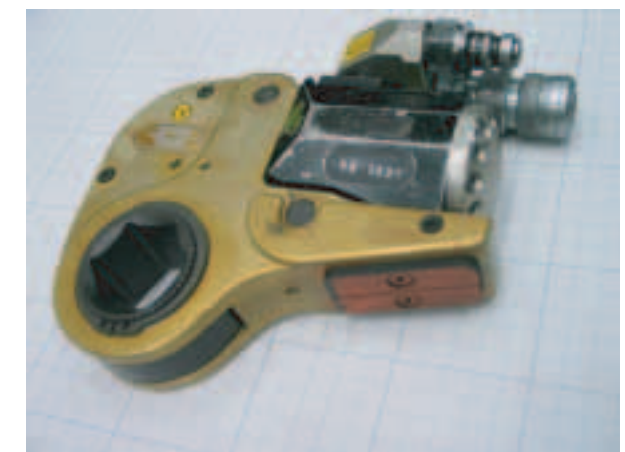
写真-10 トルクレンチの写真

(a) 一般的なトルクレンチ

(b) 実験に用いたトルクレンチ

のため軽量、コンパクトな油圧トルクレンチを用いて施工性の確認を行う。一般的に使用されているトルクレンチを写真-10(a)に、今回施工性確認試験に用いる油圧トルクレンチを写真-10(b)に示す。

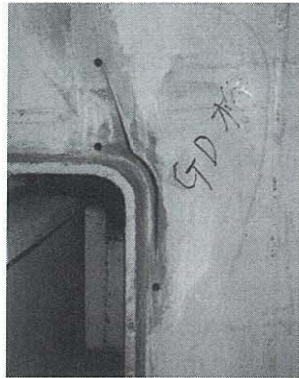
写真-2 主桁桁端切欠き部

切欠き主桁のコーナー部に発生しており、昭和54年にあて板補強工事を実施している。

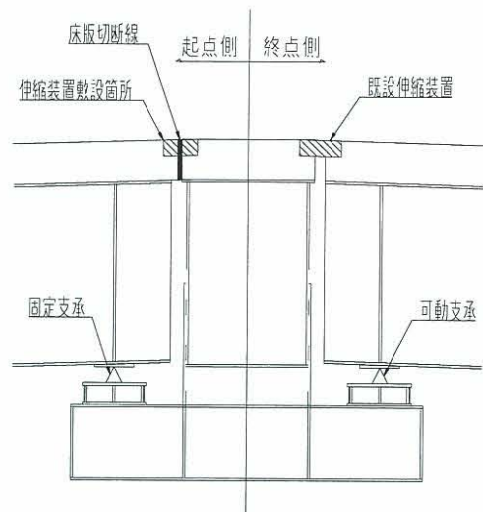
図-11 固定支承上の床版切断

固定支承上の床版を切断して目地を入れ、ジャッキアップ時に悪影響のないようにした。床版切断後は、縦目地タイプのゴム伸縮装置を設置した。(図-11)

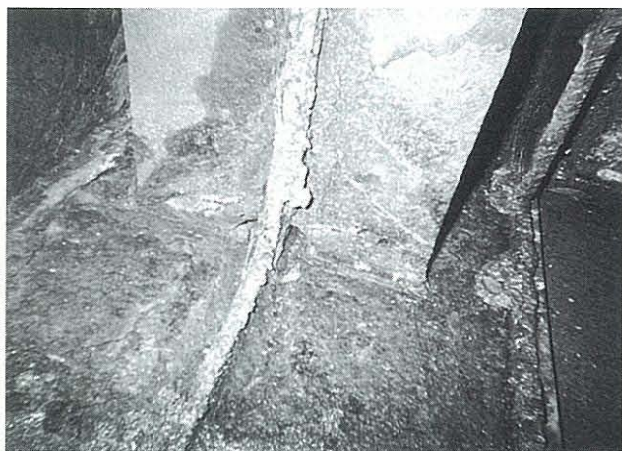
図-15 支承受台内部腐食

本工事を実施するにあたり、ジャッキアップ後に支承受台の撤去を行った。受台ウェブにあるスカーラップから水が侵入したため、下フランジ上面には泥がたまり、腐食していた。腐食による減肉量は最大で3mmであった。(図-15, 写真-8)

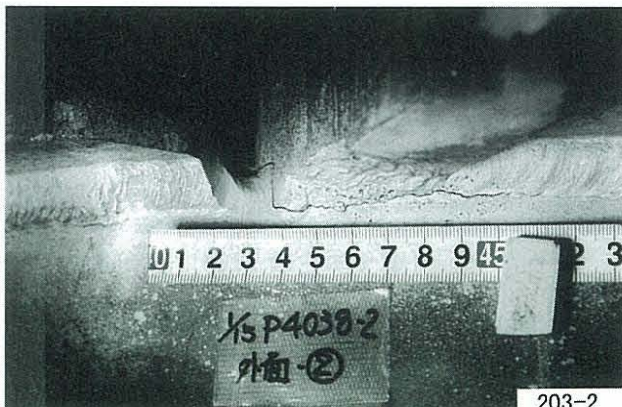
図-20 差込ウェブ隅角のき裂

隅角のき裂は横梁ウェブと円柱の交差部に集中して発生しており、その例を図-20と写真-9に示す。

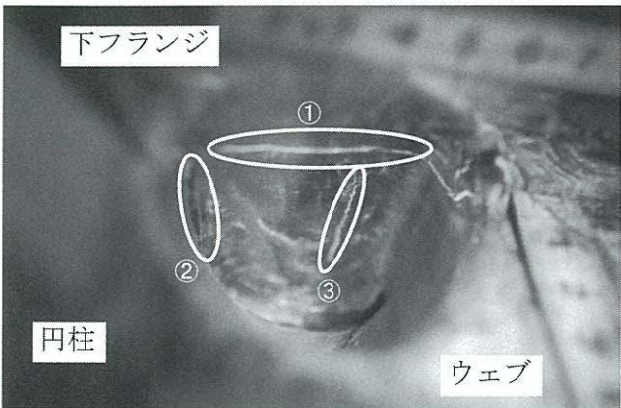
写真-12 内面三線交差部の削孔部

以上の処理を、表面き裂のある3ヶ所に対して実施した。そのうちの1ヶ所で差込ウェブ母材コバ面へのき裂の進展が確認された（写真-12, 13 (③が母材コバ面のき裂), 14)ため、カバーPL端部を除去したところ（図-21）、長さ3mmの母材コバ面のキズを確認した。（写真-15）

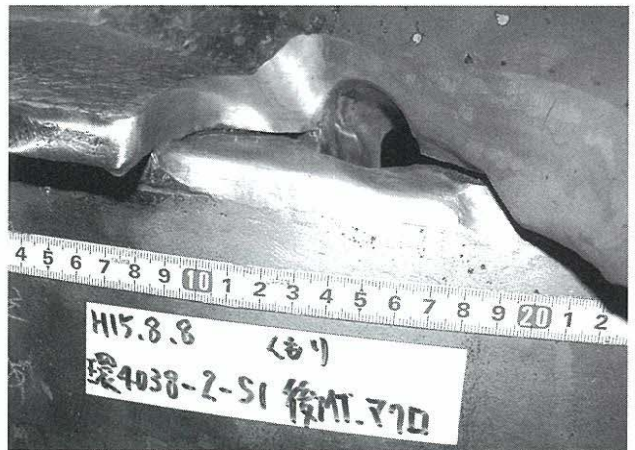
写真-16 カバーPL端部の最終形状 (外面)

母材コバ面のキズを外側側からと、内面側から切削することで除去した。最終形状は写真-16, 17のように仕上げた。

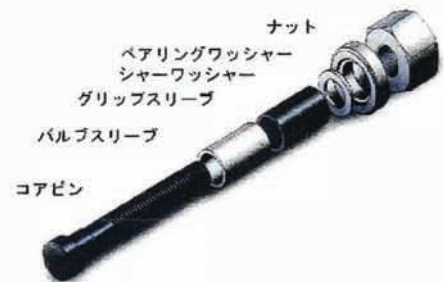
図-1 片面施工用トルシア形高力ボルト

OS-ボルトは、図-1に示すように、ボルト頭を形成するバルブスリーブ、バルブスリーブを支持するグリップスリーブおよびシャワーワッシャー、グリップスリーブを確保するベアリングワッシャー、ピンテール溝の付いたコアピン、ナットの6部品から構成されている。このボルトは、部材接合を片側から施工することができ、締結は専用電動シャワーレンチを使用することにより、約60秒で締付けが完了する。

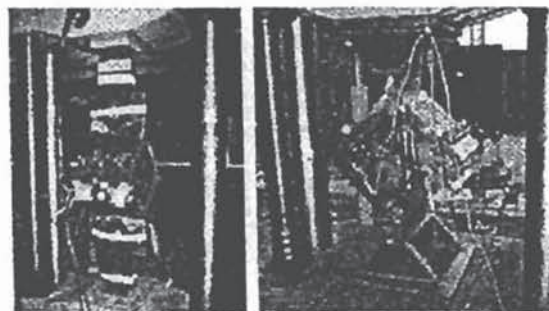
写真-2 実験の実施状況

断面角部をモデル化した実験供試体に、圧縮力あるいは引張力を一方向に作用させる圧縮実験および引張実験を実施した。写真-2には、圧縮実験および引張実験の実施状況を示す。

(a)引張実験 (b)圧縮実験

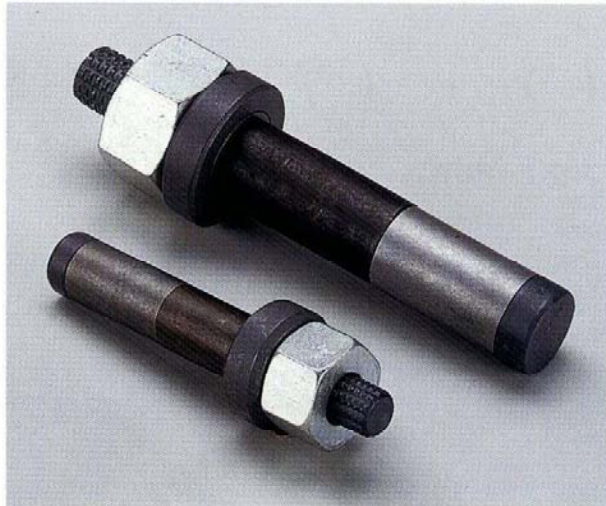
写真-1 ワンサイド高力ボルト

MUTF 20・MUTF 24・MUTF 27が
シリーズ化されているが、今回提案の取替え
工法では、残存ナット孔径に本ボルトを貫通
させるため、コアピン最大外径 20.9mm の
MUTF 20を使用する。

このため、本部会では交通規制や大規模な施工を伴わず、現在まで有効な取り替え工法が少ない「既設橋RC床版内にある遅れ破壊後の高力ボルトを片面施工で取替えられる工法」に着目し研究してきた。既設橋のRC床版中にある「摩擦接合用高力座金」と「摩擦接合用六角ナット」は残存させ、締め込み片面から遅れ破壊した損傷ボルトのみを撤去し、同位置の片面ボルト孔からコンクリート掘削して裏側の締め込み空間を形成し、材片の片側や部材外側からのみの作業で締め込み可能なトルクコントロール型片面施工用高力ボルト「ワンサイド高力ボルト」（写真-1・写真-2、図-1）を差し込み、再締め付けを行う工法を考え施工試験により作業性を確かめた。また、本施工法により一端失った摩擦力が再び回復できるかをすべり試験により確認し、恒久補強対策までの一次的な応急補修策とし適用可能との試験結果を得たのでここに報告する。

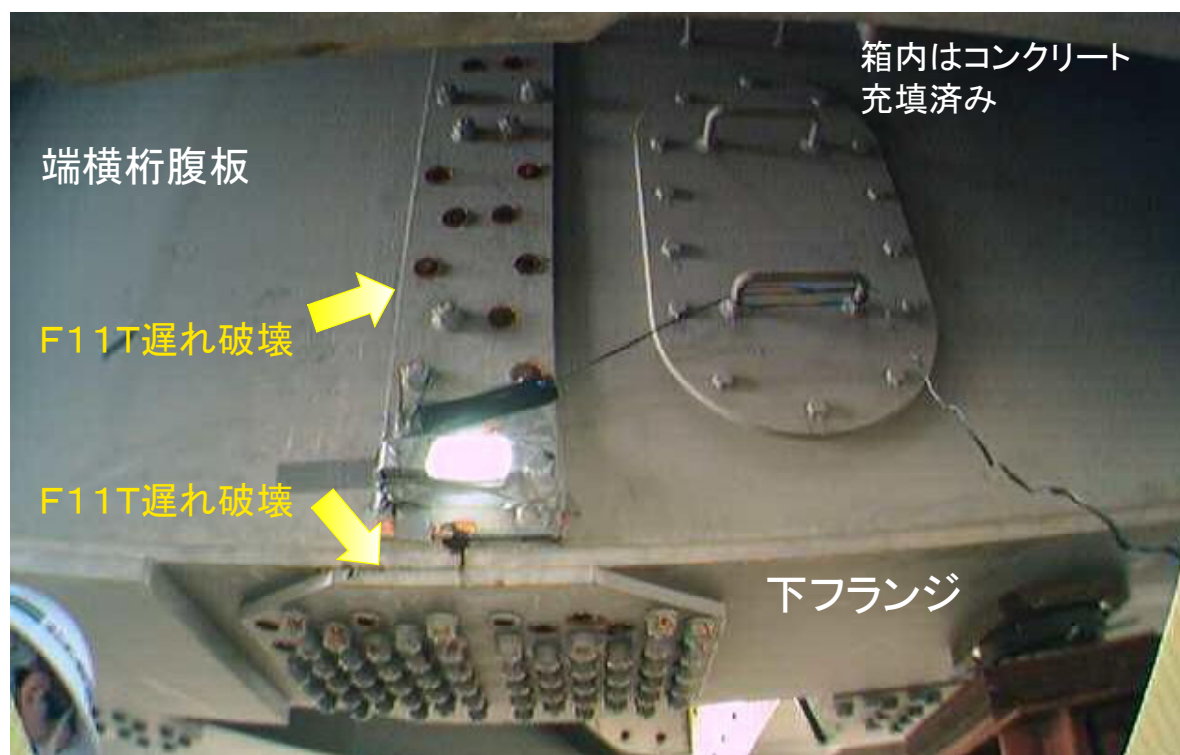
写真－3 密閉箱断面における高力ボルト遅れ破壊事例

昭和 39 年から昭和 48 年にかけて製作提供されていた高力ボルト F 11 Tは、ウィットねじが使用されている場合が多い（鉄道橋はほとんど）。1968 年（昭和 48 年）にインチ表示であるウィットねじが JIS 規格で廃止されるまで、現在の M22 相当の高力ボルトは、インチ表示 W 7 / 8 インチ (22.22mm) で 7 分（ななぶ）と呼ばれ使用されていた。それ以降現在まで ISO のメートルねじ（国際標準機構）が日本工業規格（JIS 規格）に標準化されている。したがって、ウィットねじのボルトやナットにおける内外径とねじピッチは、現在の M22 高力ボルトのメートルねじのそれとは微妙に異なっている。このことは、この時期に施工した RC 床版や中詰めコンクリート中に残されたインチねじピッチのナットをそのまま利用して、現在ボルトメーカーで製作されているメートルねじピッチのボルトでは補修できないことを示しており、インチサイズの高力ボルトを現在製作している国内メーカーもないことから問題をいっそう複雑にしている。写真－3は鉄道橋の密閉断面においてウィットねじタイプの高力ボルト F 11 Tが大量に遅れ破壊を起こした事例である。

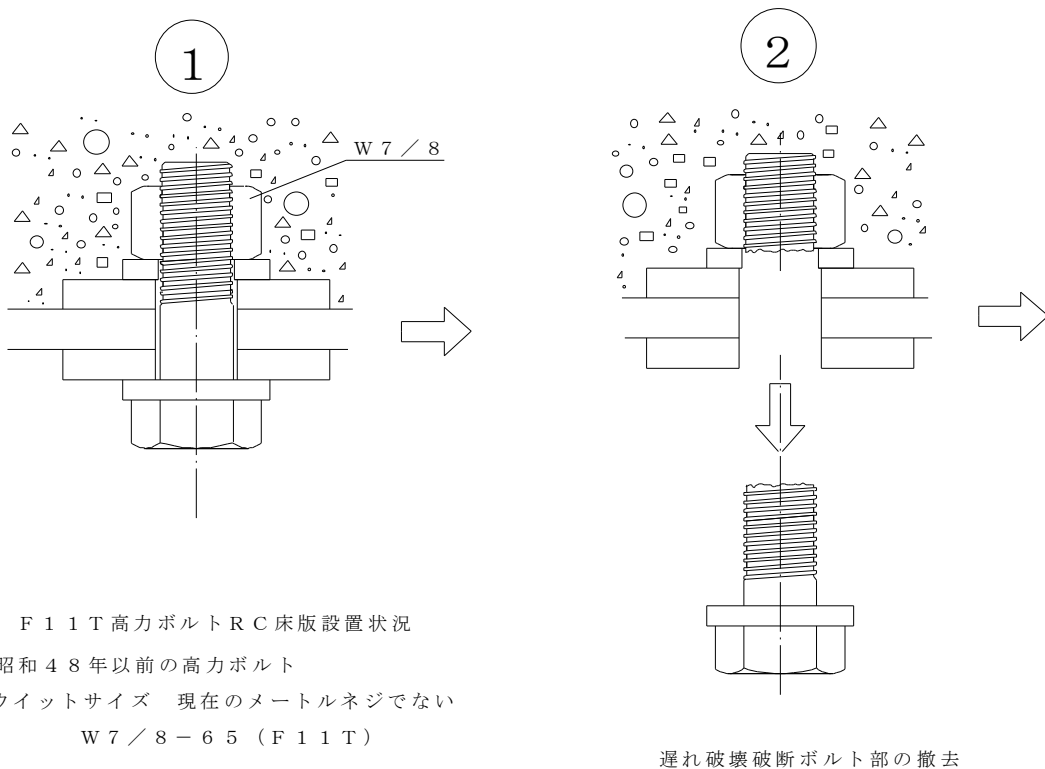
図-3 遅れ破壊ボルト取替え作業手順 (その1)

- ① 昭和48年以前のウイトサイズの高力ボルト W7/8 インチを想定した。
- ② 既設橋のR C床版中にある「摩擦接合用高力座金」と「摩擦接合用六角ナット」は残存させたまま、締め込み片面から遅れ破壊した損傷高力ボルトのみを片面ボルト孔から撤去する。

ボルト取替え作業手順を図-3～図-6に示す。

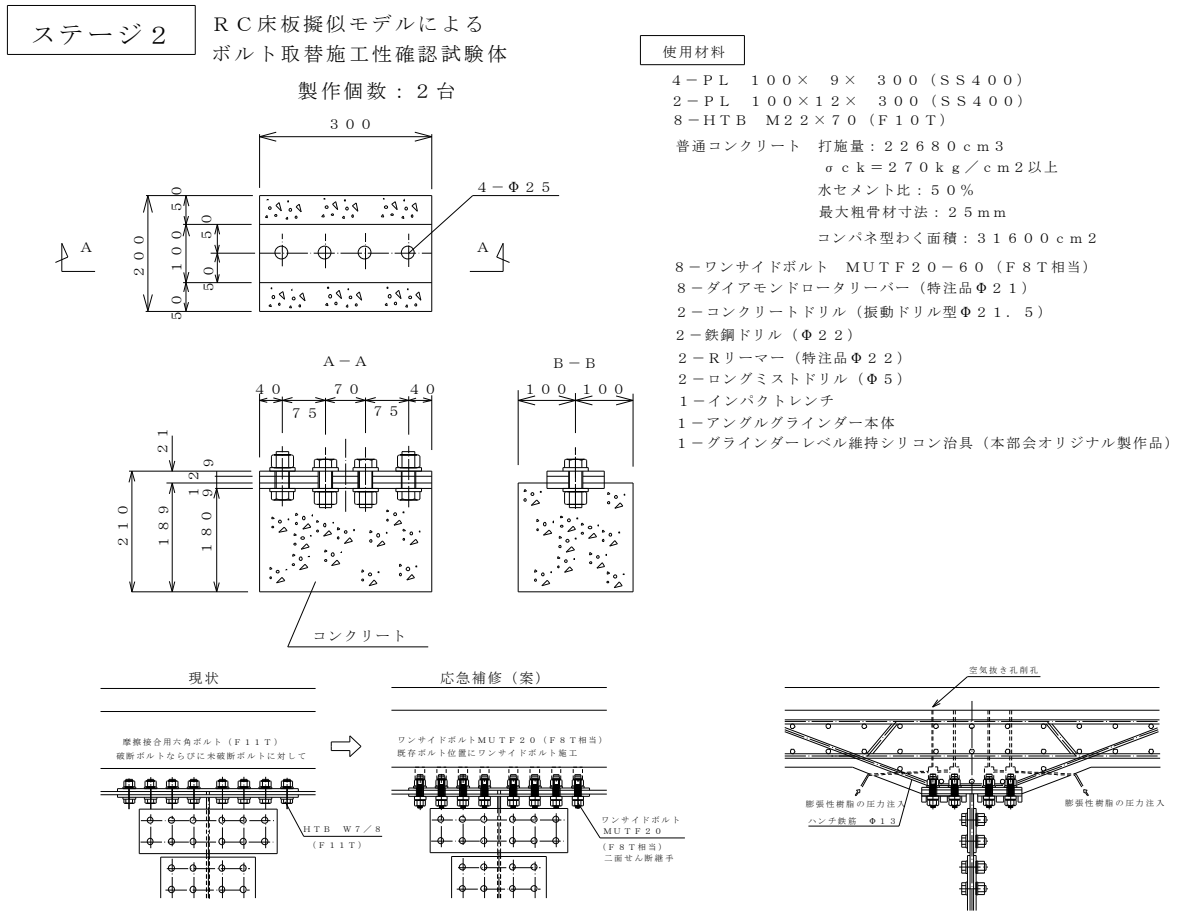
図-10 RC床版擬似モデルによるボルト取替え施工確認試験体図

プレートガーダー上フランジとRC床版部をコンパクトモデル化して再現し、図-3～図-6に示したボルト取替え補強手順にて施工確認を実施し、実施工性を確認する。図-10にモデル製作図を示し、写真-8～写真-14に施工確認中の写真を示す。

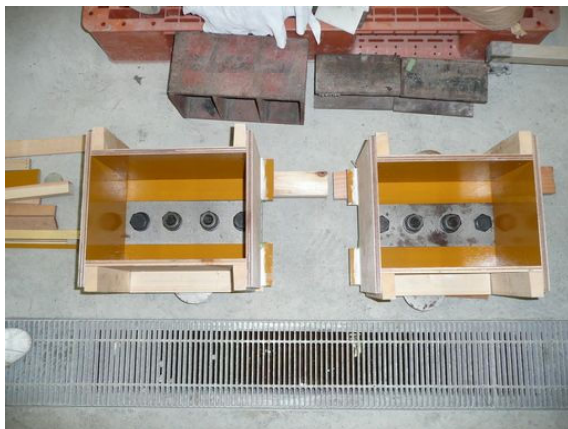
写真-8 型枠作成後

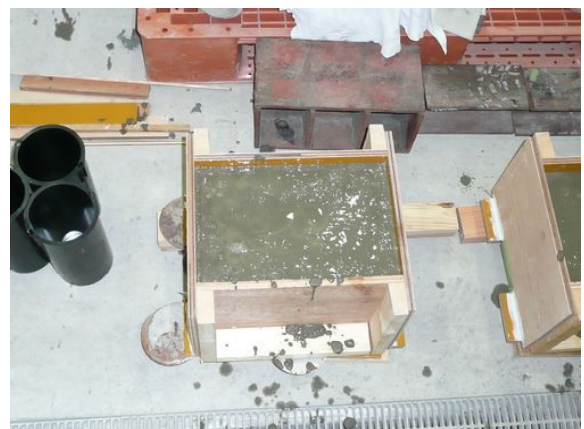
写真-9 コンクリート打設

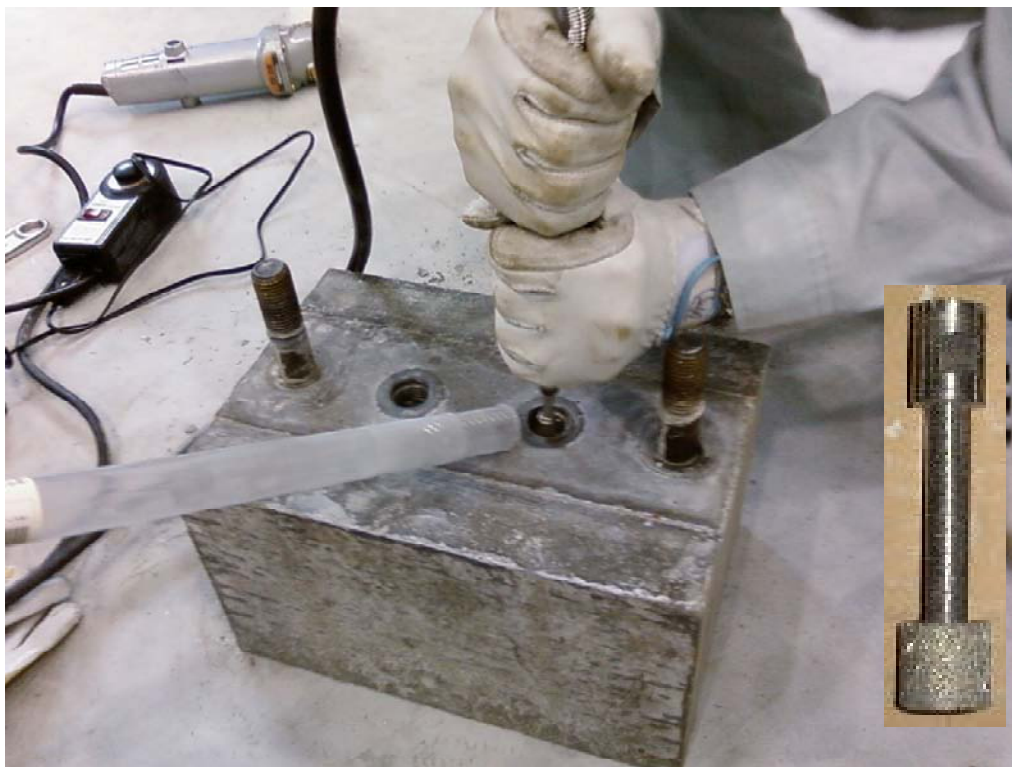
写真-10 超硬ロータリーバーによる床版内ナット切削作業

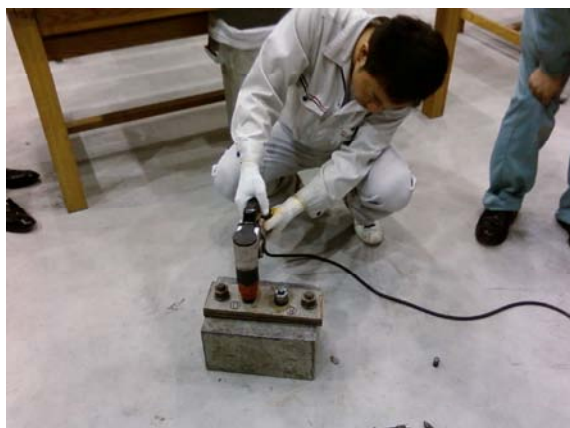
写真-11 専用シアレンチでボルト締結

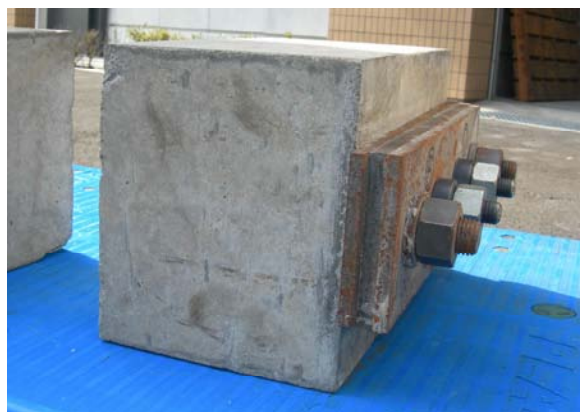
写真-12 ボルト施工完了

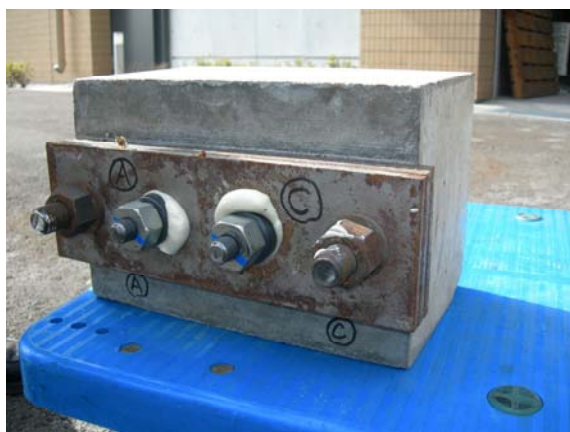
写真-13 樹脂注入後

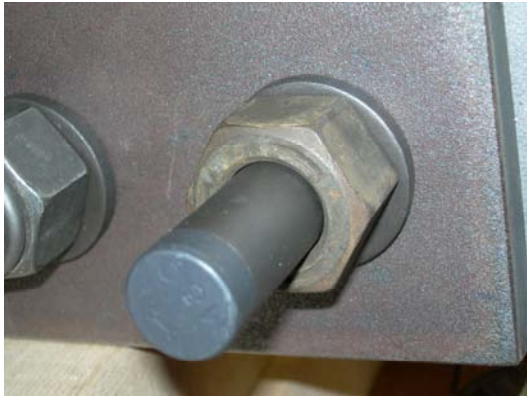
写真-15 ワンサイド高力ボルト締結前

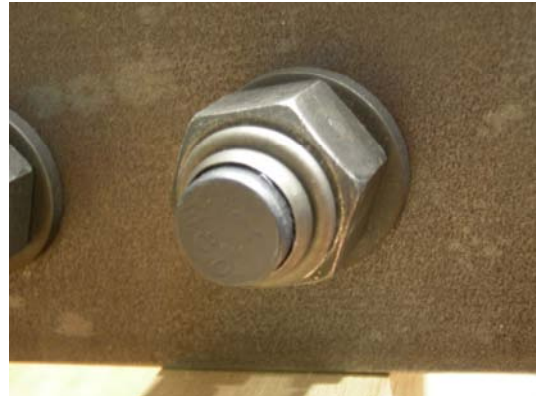
写真-16 ワンサイド高力ボルト締結後

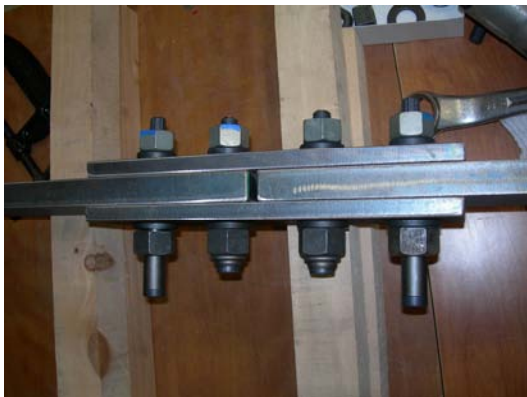
写真-17 ワンサイド高力ボルト締結中

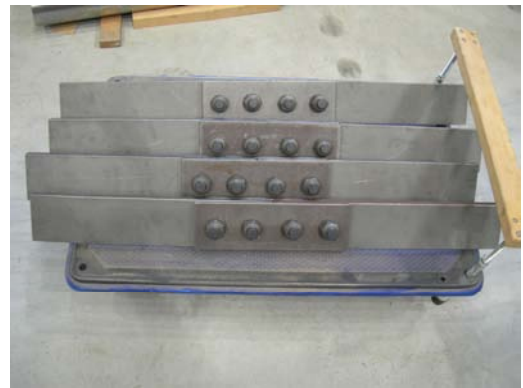
写真-18 すべり試験体

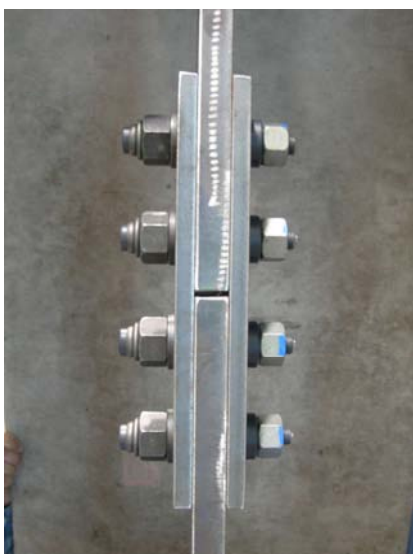
写真-19 試験体組立状況

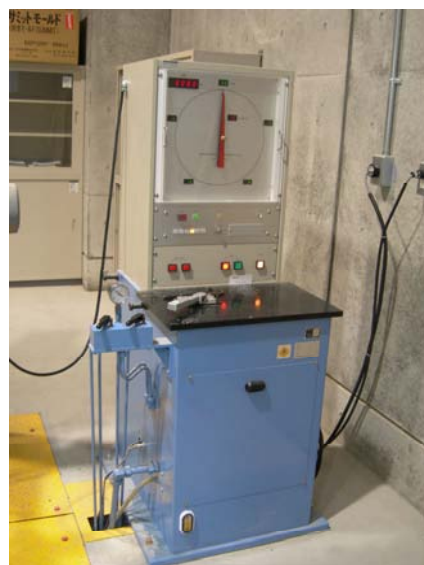
写真-20 1000kN アムスラー試験機

- ・アムスラー型万能試験機 (Max : 1000 kN) を用いて引張試験を行う。
- ・すべり荷重 (P_s) kN は、明瞭なすべり音を発生した時の荷重を主すべり荷重とし、すべり係数 $\mu = 0.40$ 以上を得られることを確認する。 $P_s = \mu \cdot a \cdot n \cdot N_i$
- ・摩擦係数は、 $\mu = \text{すべり荷重 (} P_s \text{)} / (2 \text{面 (} a \text{)} \cdot 2 \text{本 (} n \text{)} \cdot \text{ボルト導入軸力 (} N_i \text{)})$ で算出。

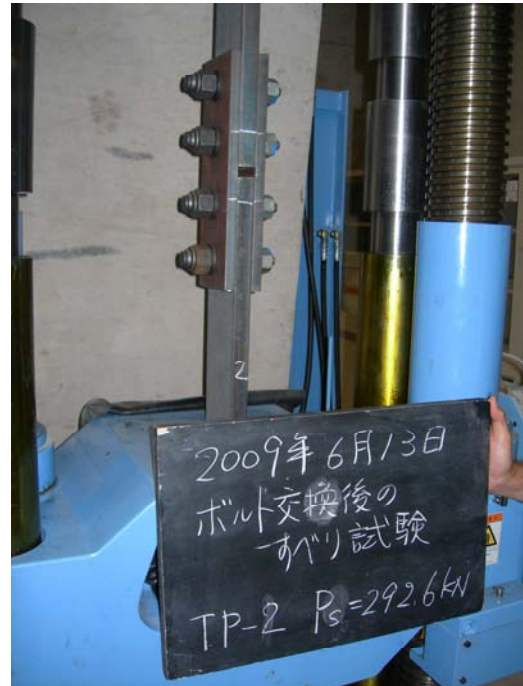
写真-2 2 すべり荷重 $P_{s2} = 292.6\text{knN}$
 摩擦係数 $\mu_2 = 0.504$

(写真-21～写真26を参照)

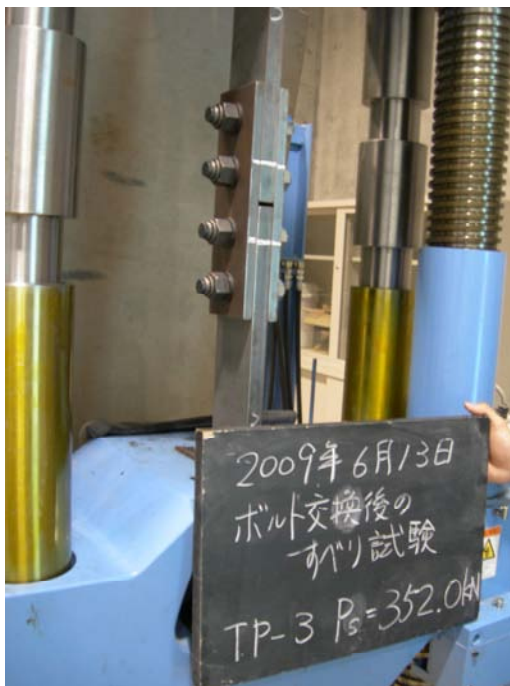
写真-2 3 すべり荷重 $P_{s3} = 352.0\text{knN}$
 摩擦係数 $\mu_3 = 0.607$

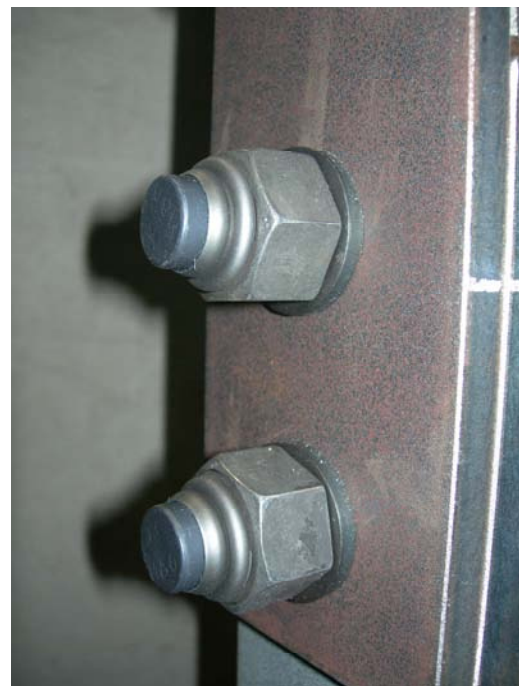
写真-2 4 すべり後のナット側状況

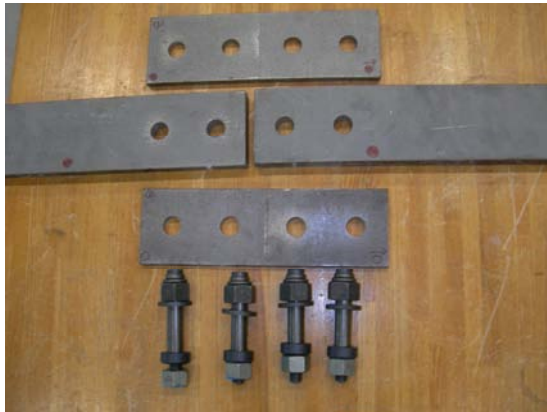
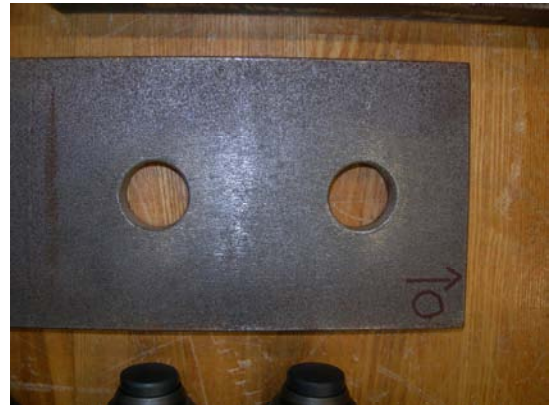
写真-25 すべり発生後の添接板表面状況

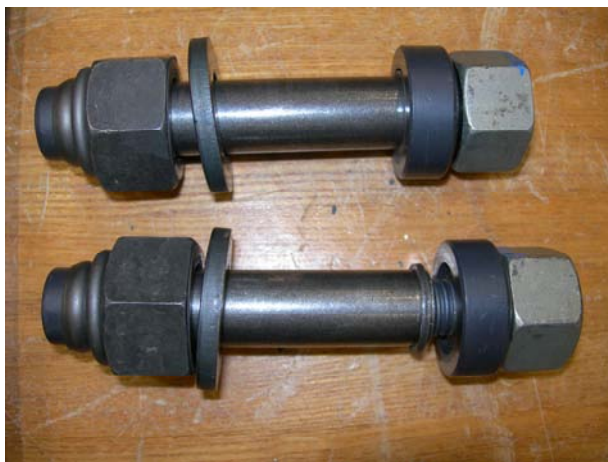
写真-26 すべり発生後のワンサイド高力ボルト状況

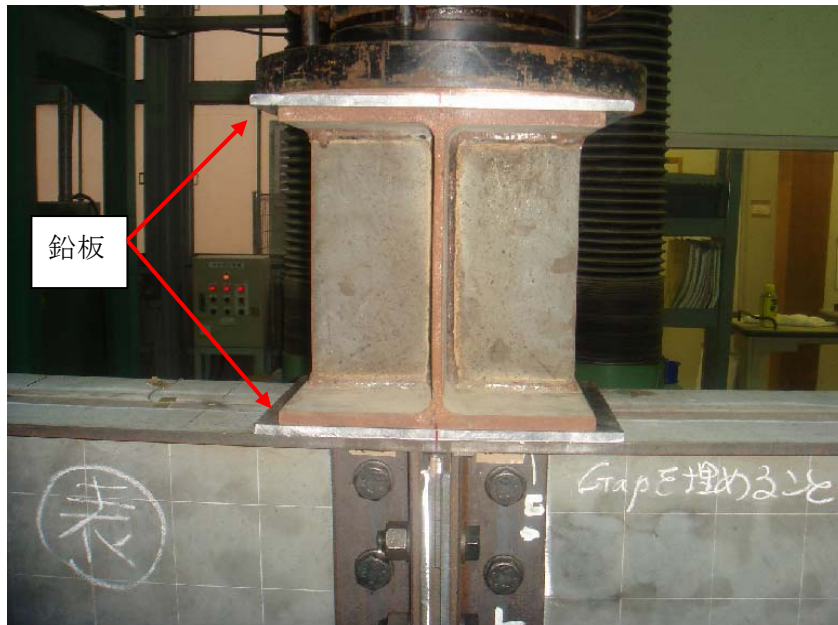
写真-3 載荷点下の荷重伝達治具と鉛板

試験体の形状および寸法を図-1に示す。試験体の材質は、上下フランジおよびウェブの主要部材はSM490YA、補剛材およびガセットはSM400Aを使用した。試験体は、支間が6000mm、桁高が800mmである。フランジとウェブの接合は、脚長7mmのすみ肉溶接とした。また、ウェブの片面に、板厚9mm、長さ250mm、奥行き100mmのガセットを桁中央から250mmピッチで設けた。なお、アクチュエーターから試験体フランジへの荷重伝達を均一にするため、載下点下に板厚10mmの鉛板を挿入した。設置状況を写真-3に示す。

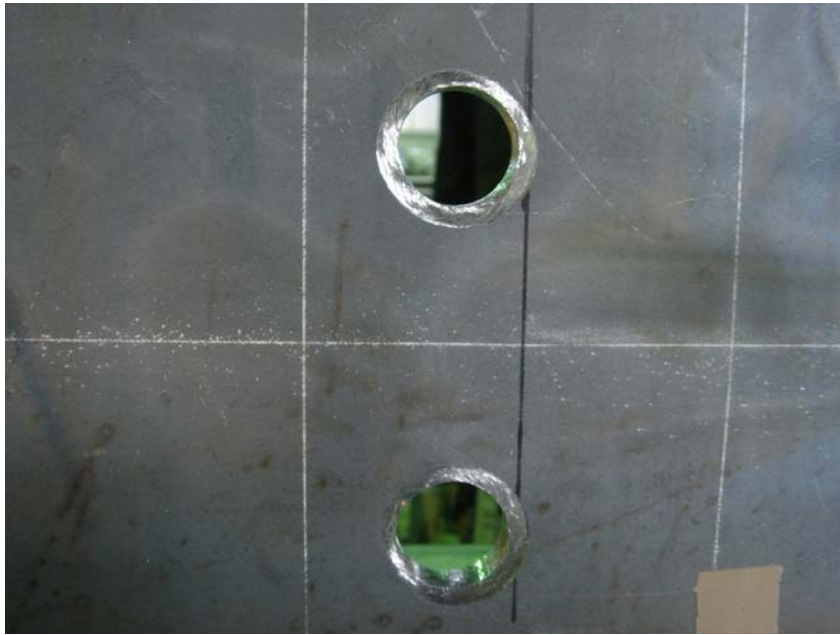
写真-4 ストップホールのグラインダによるバリ取り後

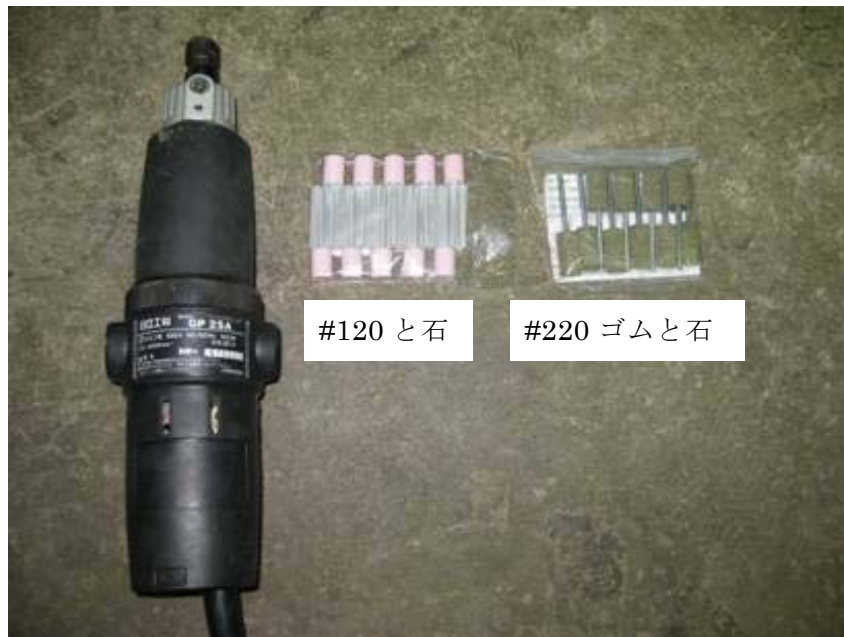
写真-6 孔壁の曲面仕上げに使用したグラインダ、と石

また、グラインダによる孔壁部の曲面仕上げは、写真-6 に示す#120 のと石により形状を曲面に仕上げた後、#220 のゴムと石により孔壁部の表面を一様に滑らかに仕上げるようにした（写真-7）。

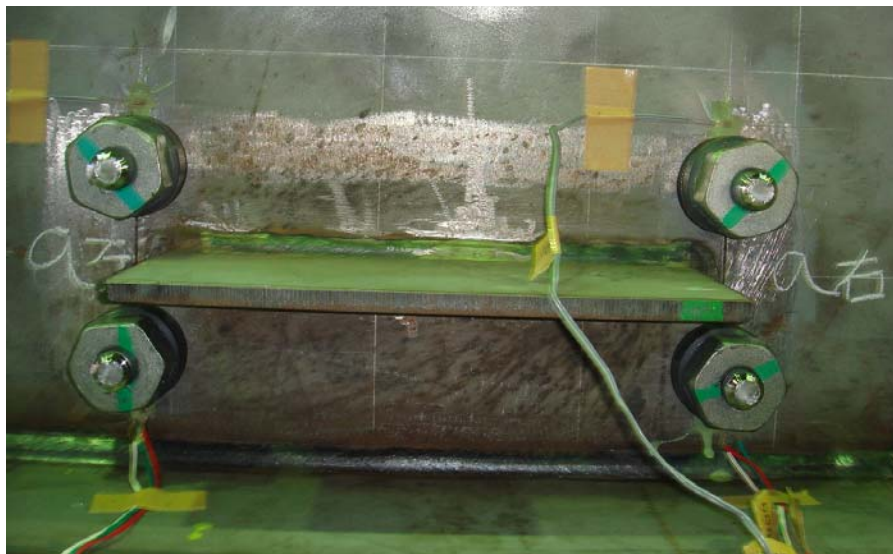
写真-8 ワンサイドボルト (ナット側)

ワンサイドボルト (MUTF24) の締付けにあたっては、ワンサイドボルト専用シャーレンチを用いて締付けを行った。ワンサイドボルト締結後の状況を写真-8 (ナット側) および写真-9 (バルブスリーブ側) に示す。

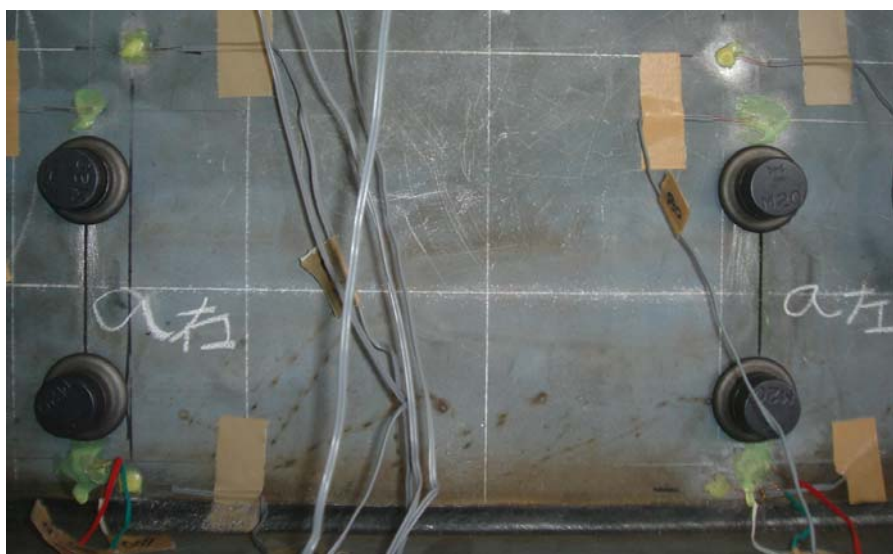
写真-9 ワンサイドボルト (バルブスリーブ側)

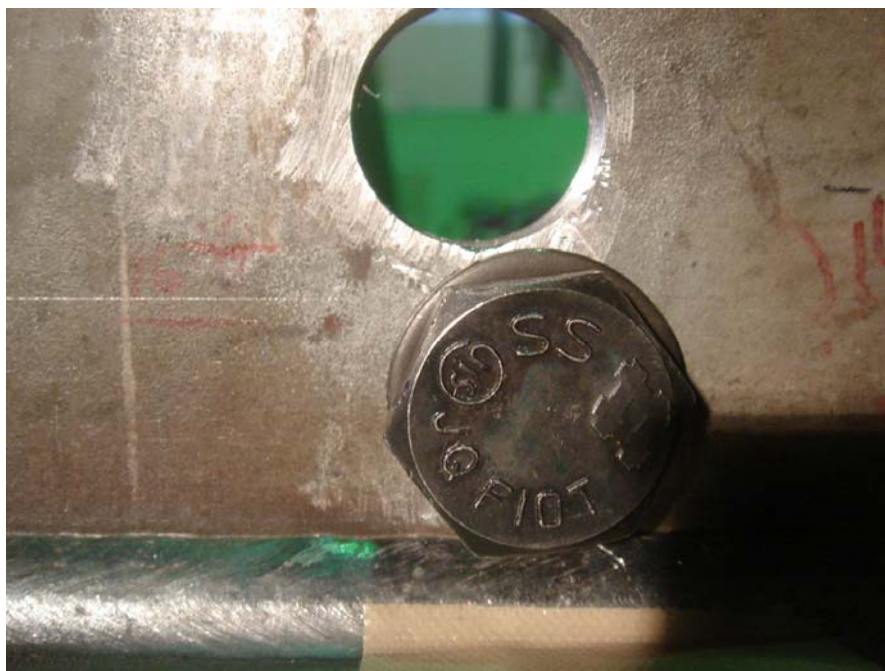
写真-13 SH3 の M16 によるボルト止めストップホール工法の補修

き裂先端に電動ドリルで 13mm のストップホールを明け、高力ボルトのねじの外径 16mm まで、グラインダで拡張し、ミニルーターMM50/D を用いて表面の研磨仕上げを行った。研磨の粗さは #120、#180、#220、#320、#400 の順番で使用した。研磨仕上げ後を写真-12 に示す。研磨したストップホールを、高力ボルト (F10T-M16) を用いたボルト締めストップホール工法 (以下 HTB-M16 という) で補修 (写真-13) し、疲労試験を継続した。

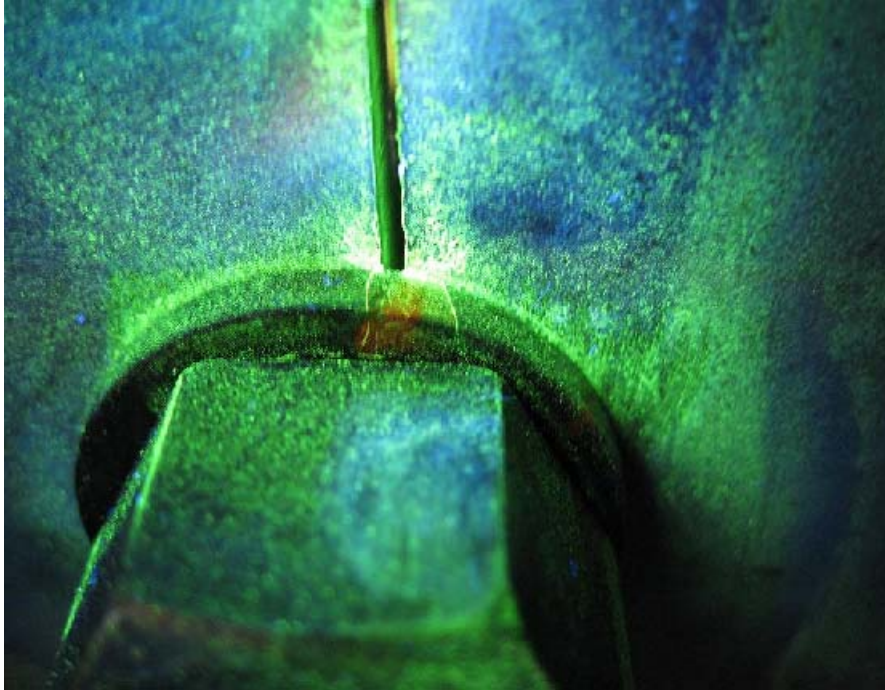
写真-16 HTB1 ナット側ワッシャーの疲労き裂

60 万回の繰返し載荷後に、HTB1 のナット側 (写真-16) およびボルト頭側 (写真-17) のワッシャー、OS1、OS2、OS3 のフィルターワッシャー (写真-18)、およびバルブスリーブ (写真-19) にき裂を確認した。

これらは、繰返し荷重を受けるウェブに導入した疑似き裂の開閉口挙動によりウェブと、フィルター、バルブスリーブ、およびワッシャーとの間に摩擦が生じ、フレッチング疲労によりき裂が発生したものと考えられる。図-9 のグラフから、繰返し数 60 万回以降ワンサイドボルトの応力値が増加傾向にある。この原因として、ワンサイドボルトのバルブスリーブにき裂が生じたことにより、ワンサイドボルトの軸力抜けが発生し、ボルトの締付け効果が低下したものと考えられる。これに対して高力ボルトでは、座金にき裂が生じても周辺母材の応力は上昇せず、この状態に至っても締付け効果が保持されていると推察される。

写真 16 から写真 19 に示される HTB のワッシャーおよびワンサイドボルトのバルブスリーブに発生したき裂について、走査型電子顕微鏡（Scanning Electron Microscope 以下 SEM と呼ぶ）を用い破面観察を行い、き裂の原因の究明を試みた。

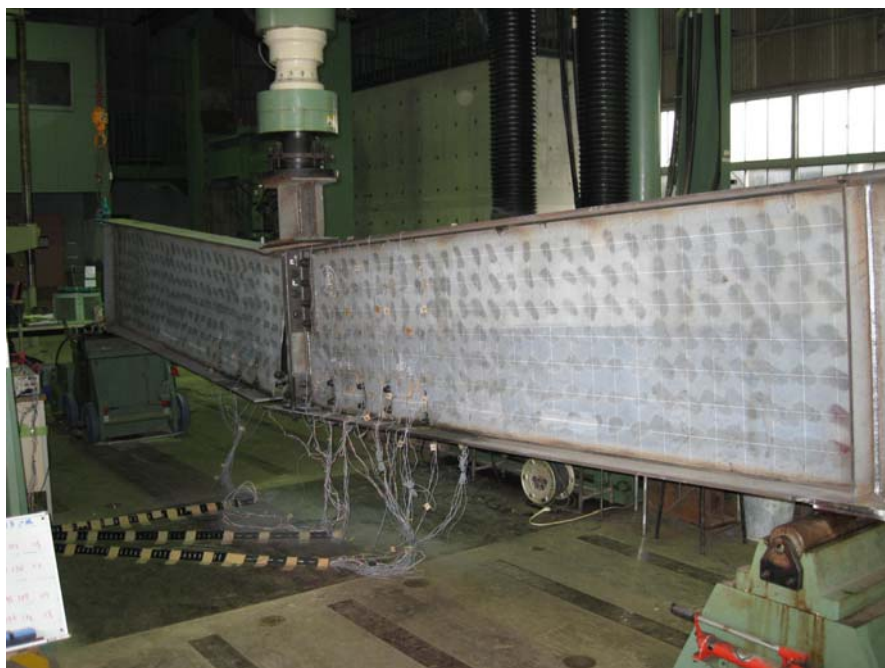
写真-20 鋼桁破断全景

試験体は、108万回の繰返し载荷後、写真-20、21に示すように破断した。破断の起点となった疲労き裂は、下フランジとウェブのすみ肉溶接から発生した。この疲労き裂は、下フランジを破断させるとともに、ウェブを伝達し、ガセット溶接ビードにぶつかり、そこから支間中央側に向かって溶接ビード上を水平方向に進展後、HTB1の擬似き裂に伝わり、ウェブの中立軸に向かって急速に進展した。き裂発生起点は、写真-22～24に下フランジとウェブのすみ肉溶接のルートからと考えられる。

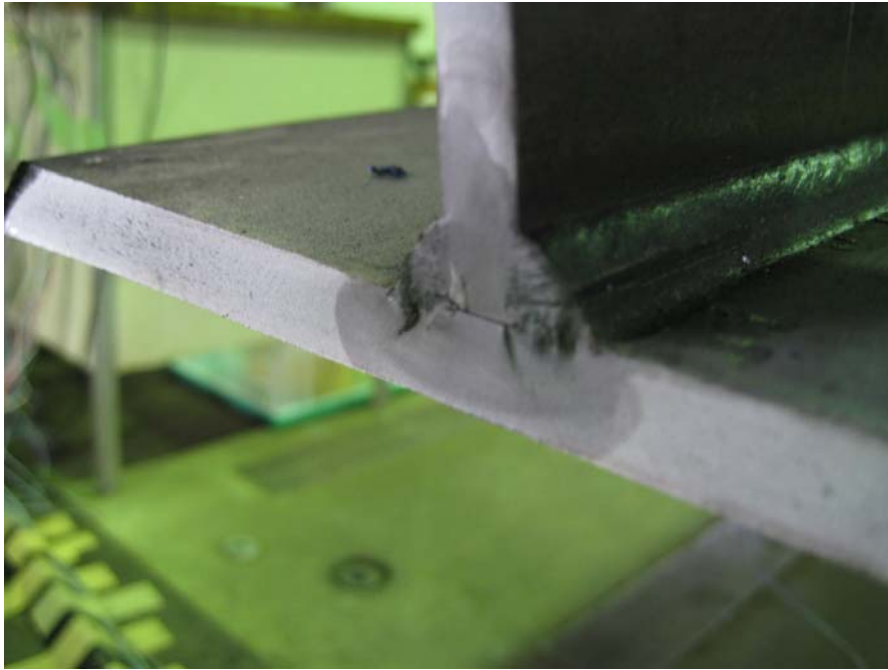
写真-22 鋼桁破断下フランジ
