維持管理部会 報告書

TECHNICAL REPORT /No.073

鋼橋技術研究会

前維持管理部会は、平成17年12月に「既設橋の実態把握評価（性能評価）手法の確立」と題する報告書を刊行し一度解散した。平成18年度になり新たな研究テーマで活動を開始すべく、平成18年6月に部会員を集い20名の参加者を得ることができた。新部会員各自から募った研究テーマのアンケート調査結果から、絞り込みを同年9月の維持管理部会の幹事会で行い、研究テーマ（案）、運営方針（案）が策定され「**片面施工ディテールに関する調査・研究**」を新たな活動テーマとして平成18年11月から調査・研究活動をスタートし、平成21年7月までを旨とし約3年間で報告書をまとめていく方向性が初回全体会議において確認された。

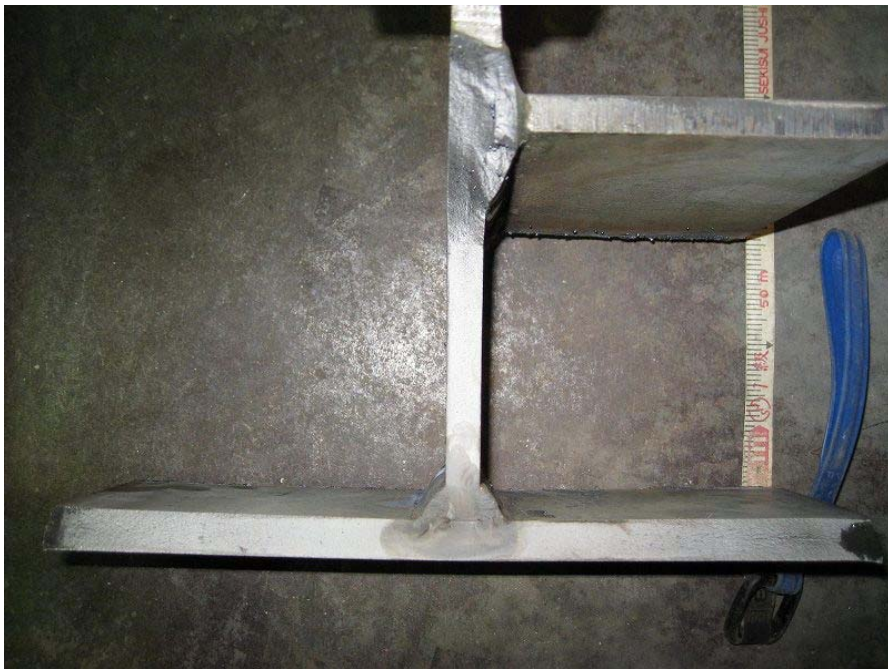
写真-23 鋼桁破断下フランジ（切出し）

試験体は、108万回の繰返し载荷後、写真-20、21に示すように破断した。破断の起点となった疲労き裂は、下フランジとウェブのすみ肉溶接から発生した。この疲労き裂は、下フランジを破断させるとともに、ウェブを伝達し、ガセット溶接ビードにぶつかり、そこから支間中央側に向かって溶接ビード上を水平方向に進展後、HTB1の擬似き裂に伝わり、ウェブの中立軸に向かって急速に進展した。き裂発生起点は、写真-22～24に下フランジとウェブのすみ肉溶接のルートからと考えられる。

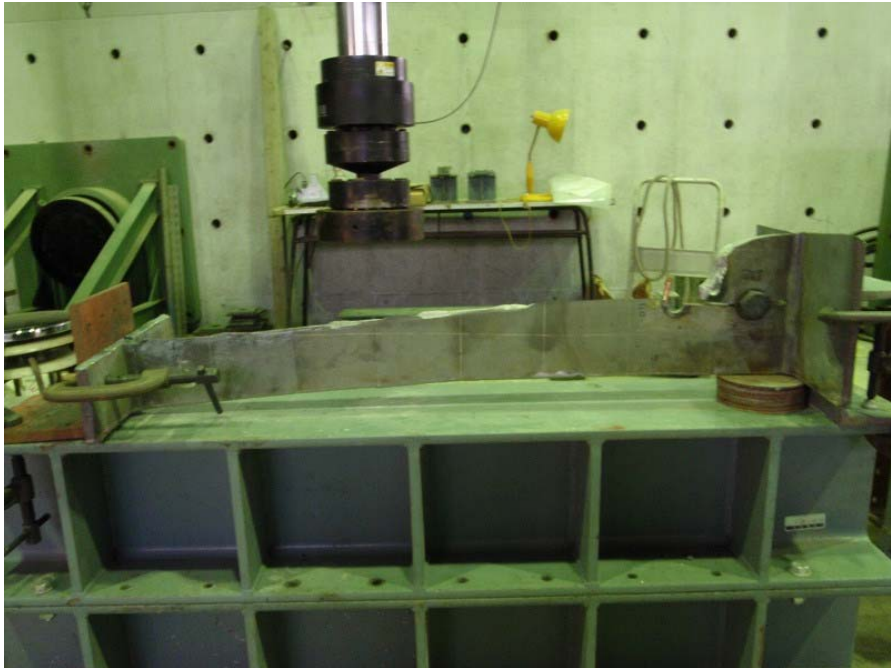
写真-25 鋼桁破断面切出し
