## 第2章 防錆・防食手法による長寿命化手法の提案

今日まで生活維持向上のために数多くの橋梁が架けられ、地域にはなくてはならない存在になっている。そのため、損傷や架替えなどにより機能が失われることは、生活環境への負担を大きくする。塗装橋梁の損傷原因は、腐食による劣化の割合は多いが、塗替えを適切に行うことで耐久性を維持できることは、100 年を越す寿命を保っている橋梁が実存することから証明できる。しかし、高度成長期に集中的に架けられた多くの橋梁は、経年劣化に合わせて集中的な維持管理対策を講じことになるが、財源の問題などにより著しい損傷がない橋梁の対策は先延ばしされやすく、地方自治体の管理する橋梁においては、足場や交通規制等で費用が嵩む塗装塗替えが行われずに放置されているものも多く見られる。

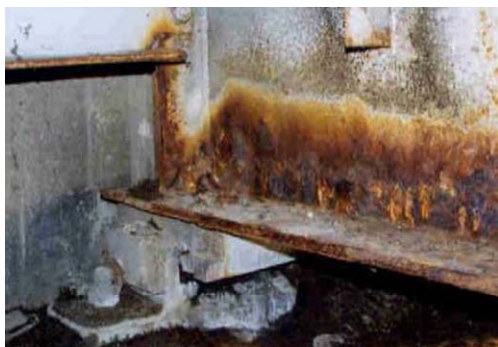
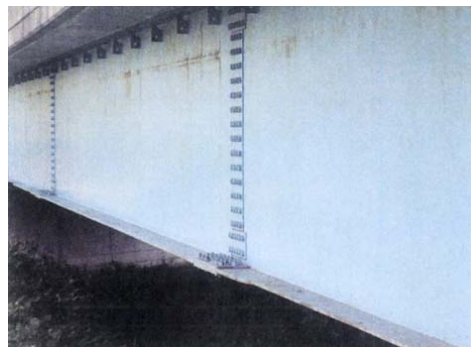
図 1-3 鋼橋の損傷事例

劣化の早い部位  
(桁端部の腐食事例)

劣化の遅い部位  
(桁中間部の腐食事例)

一方，部分塗替え塗装は，桁端部などの劣化進行が早い部位を対象に塗装し，桁の中間部などの劣化進行の遅い部位の塗替えを延長することで，橋梁全体の健全性を平準化して全面塗替え時期を伸ばすことが可能である．さらに，全面塗替え塗装より安い費用で，桁端部などの構造上重要な部位の防食性能を回復し安全性を確保でき，費用対効果は大きい．しかしながら，積極的な採用はあまり見られていない．

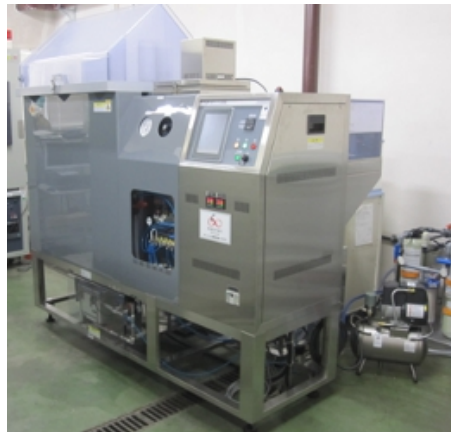
図3-1 複合サイクル試験機（CYP-90：スガ試験機製）

複合サイクル試験は、その対象物によって種々の方法が規定されている。本研究では、塗膜を対象としているため、JIS K 5600-7-9（塗料一般試験方法）<sup>4)</sup>を適用した。同規定には4種類の試験サイクルが規定されているが、使用する試験機（CYP-90：スガ試験機製）で可能な仕様のうち、塗料の性能試験で採用事例の多いサイクルDを適用した。

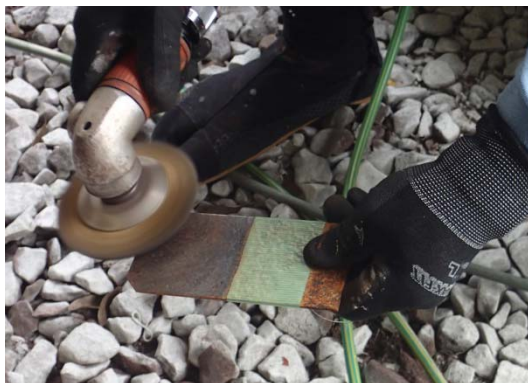
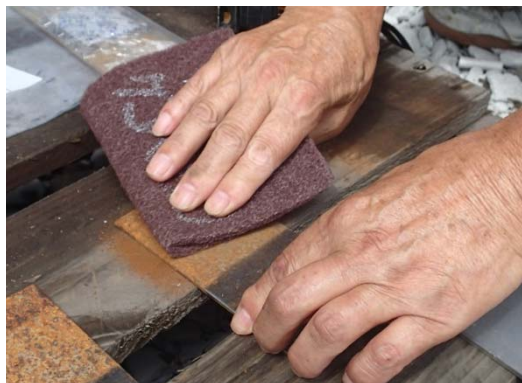
図 3-4 素地調整実施状況

未処理の状態の試験体を促進試験機に入れてさび促進し、表 3-7 に示す素地条件に合致する状態とした。ケレンについては、さび進行度②までさびを促進したのち、ケレン処理を行った（図 3-4）。実施サイクル数はさび進行度①で 10 サイクル程度、さび進行度②で 20 サイクル程度とし、試験体の状態を確認して順次試験機から取り出しさび促進を終了した。

(a) 3 種ケレン

(b) 4 種ケレン

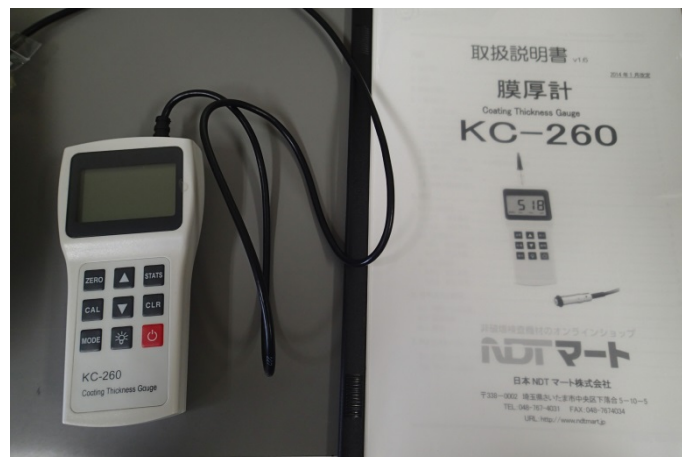
図 3-8 電磁式膜厚計（KC-260）

試験開始前（塗装後）および促進試験中（36 サイクル以降 12 サイクルごと）に試験体の膜厚を計測した。膜厚測定には電磁式膜厚計（図 3-8，NDT マート社製 KC-260）を用い，各試験体で 5 箇所計測し，平均値で評価した。

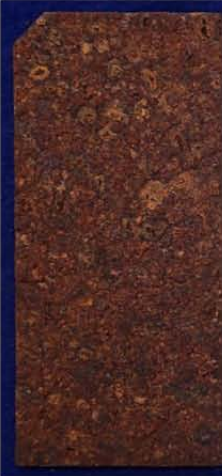
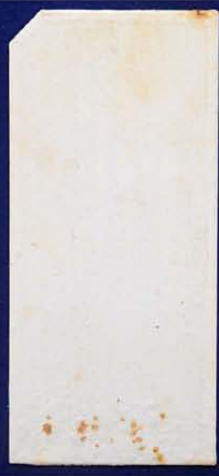
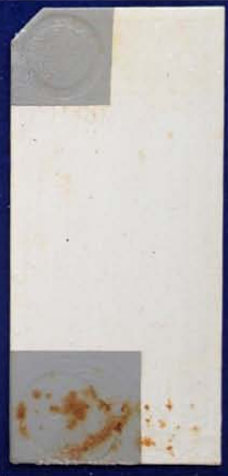
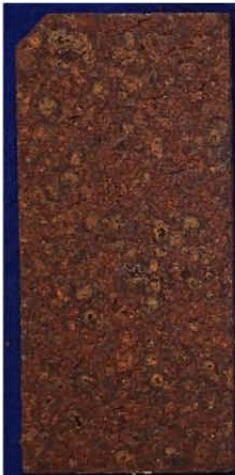
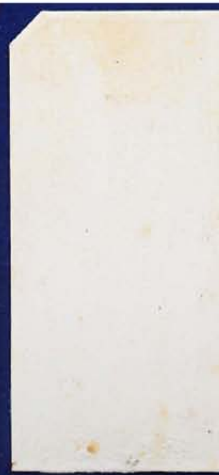
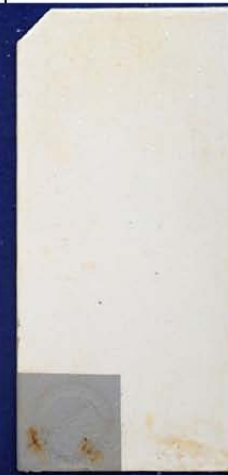
無塗装の試験体（1B-1, 1C-1, 1D-1）については、素地条件の差にかかわらず著しく腐食が進行していた。Rc-Ⅲ仕様では、さび進行度①、②とも試験体下端にわずかにさびが発生していた。すべての試験体において、試験体下端は V 字に設置した L 形鋼で支持される構造であり、L 形鋼に少なからず水がたまることによってさびが発生し易くなっている。Rc-Ⅲ仕様のさびもこれによる影響と考えられ、下端を除外した範囲で評価すると良好な状態であると言える。

| 試験体名 | 1C-1 | 1C-2 | 1C-3 |
| 素地条件 | さび進行度① | | |

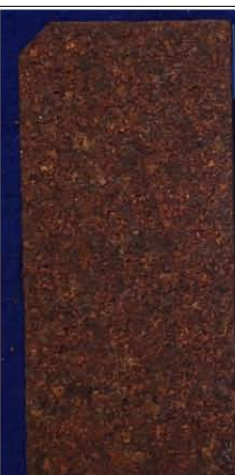
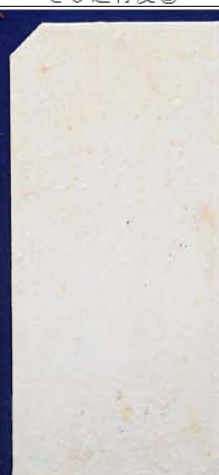
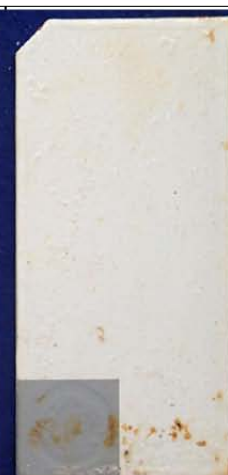
| 試験体名 | 1D-1 | 1D-2 | 1D-3 |
| 塗料 | 無塗装 | Rc-Ⅲ系 | |
| 素地条件 | さび進行度② | | |

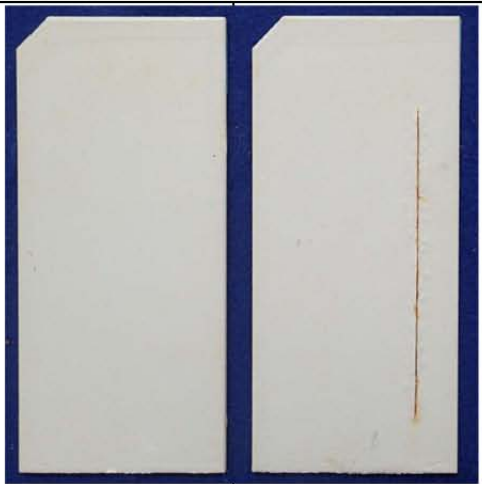
| 試験体名 | 2A-1 | 2A-2 | |
| 塗料 | 2液性変性エポキシ樹脂塗料 | | |
| 素地条件 | 鋼材面 | | |

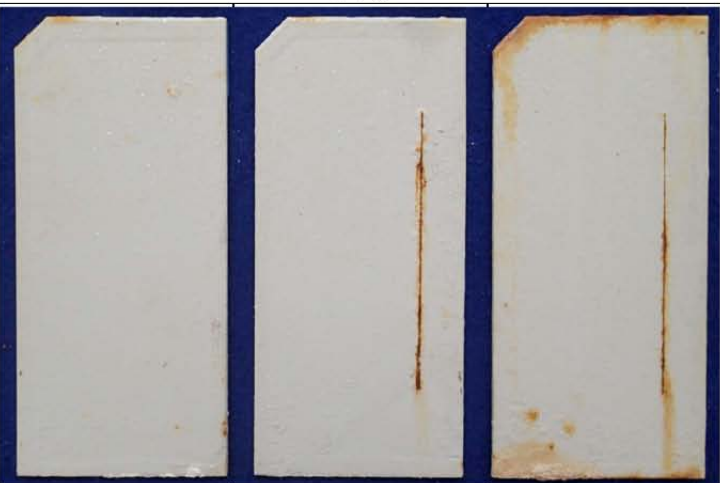
| 試験体名 | 2B-1 | 2B-2 | 2B-3 |
| 塗料 | 2液性変性エポキシ樹脂塗料 | | |
| 素地条件 | ケレン | | |

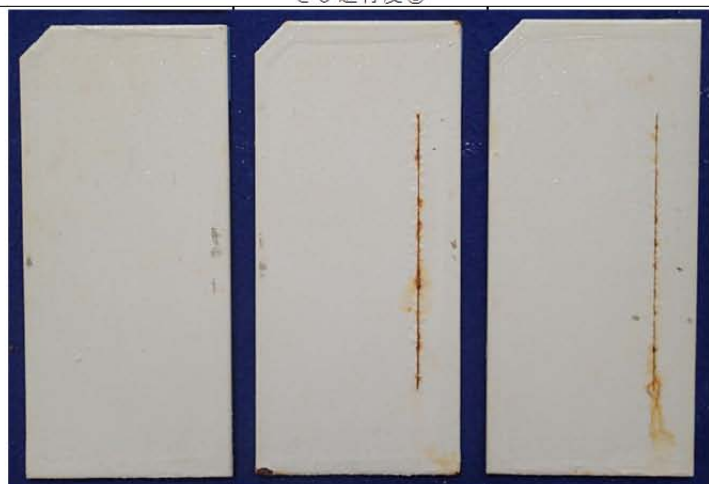
| 試験体名 | 2C-1 | 2C-2 | 2C-3 |
| 塗料 | 2液性変性エポキシ樹脂塗料 | | |
| 素地条件 | さび進行度① | | |

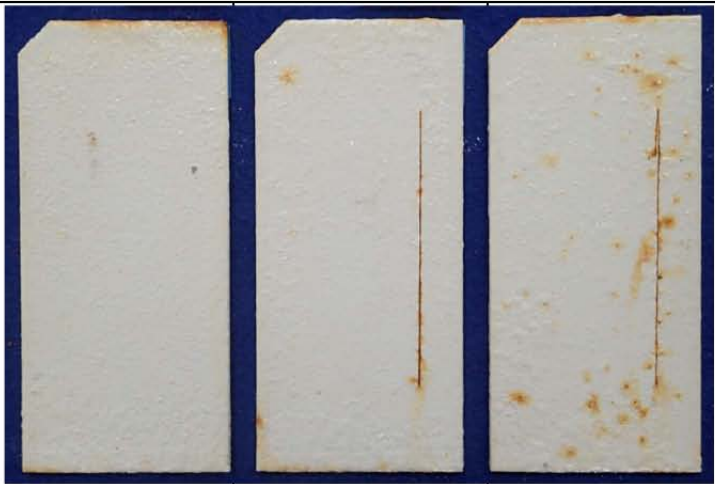
| 試験体名 | 2D-1 | 2D-2 | 2D-3 |
| 塗料 | 2液性変性エポキシ樹脂塗料 | | |
| 素地条件 | さび進行度② | | |

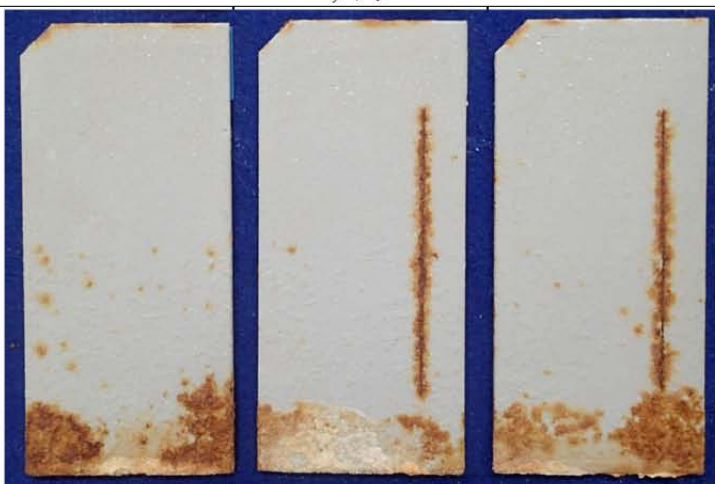
| 試験体名 | 3B-1 | 3B-2 | 3B-3 |
| 塗料 | 1液性変性エポキシ樹脂塗料 | | |
| 素地条件 | ケレン | | |

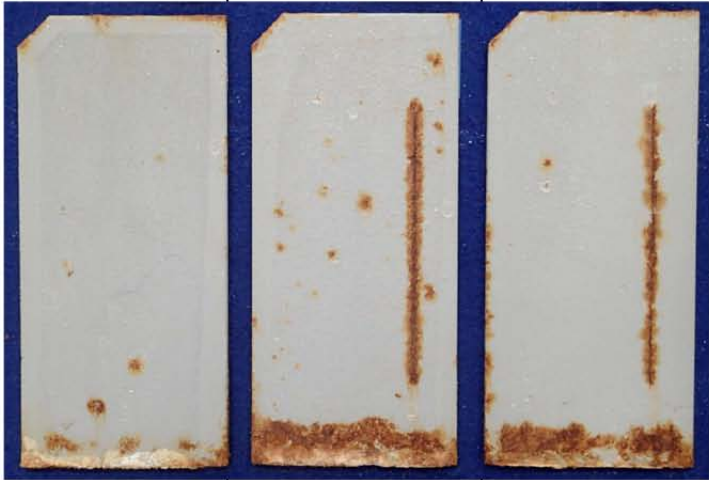
| 試験体名 | 3C-1 | 3C-2 | 3C-3 |
| 塗料 | 1液性変性エポキシ樹脂塗料 | | |
| 素地条件 | さび進行度① | | |

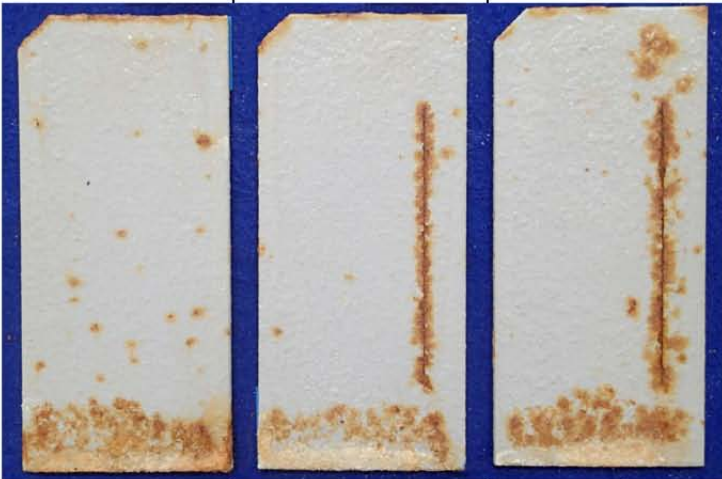
| 塗料 | 1液性変性エポキシ樹脂塗料 | | |
| 素地条件 | さび進行度② | | |
| 外観<br>(180サイクル) | | | |

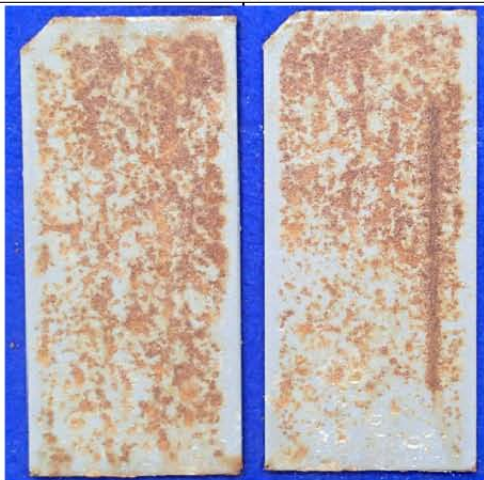
| 試験体名 | 4A-1 | 4A-2 | |

| 塗料 | シリコンアクリル樹脂塗料 | | |
| 素地条件 | 鋼材面 | | |
| 外観<br>(180サイクル) | | | |

シリコンアクリル樹脂塗料の鋼材面（4A-1,2）とケレン（4B-1~3）において、鋼材面の試験体のさびがケレンの試験体より進行して想定と食い違う結果になったことを受け、4A-1 と同仕様の試験体 3 体を作成し、再度 180 サイクルの促進試験を実施した。

表 3-14 に 4A-1、4B-1 および 4A-3（4A-1 と同仕様の追加試験体）の促進試験開始前の塗膜表面を示す。4A-1 は表面に気泡によるものと見られる凹凸が多く、4B-1 と追加試験体は凹凸が少ない。この凹凸は吹付け時のノズルとの距離が短いことや吹付け量が多すぎることに由来するものと考えられ、これによって塗膜の耐久性が低下したと考えられる。

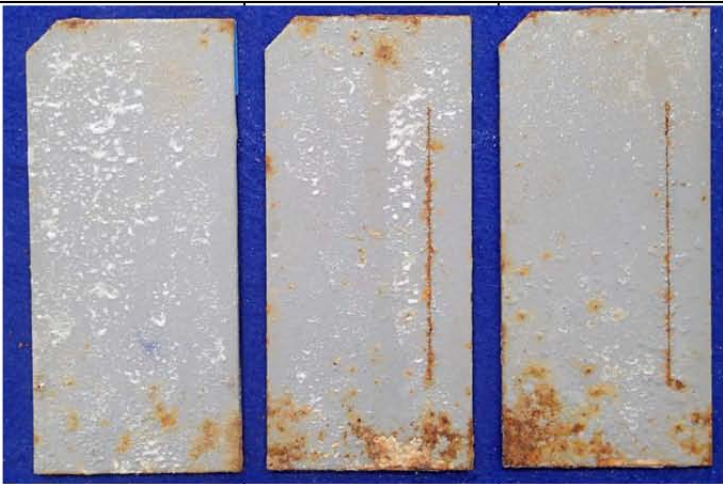
| 試験体名 | 4B-1 | 4B-2 | 4B-3 |

| 塗料 | シリコンアクリル樹脂塗料 | | |
| 素地条件 | ケレン | | |
| 外観<br>(180サイクル) | | | |

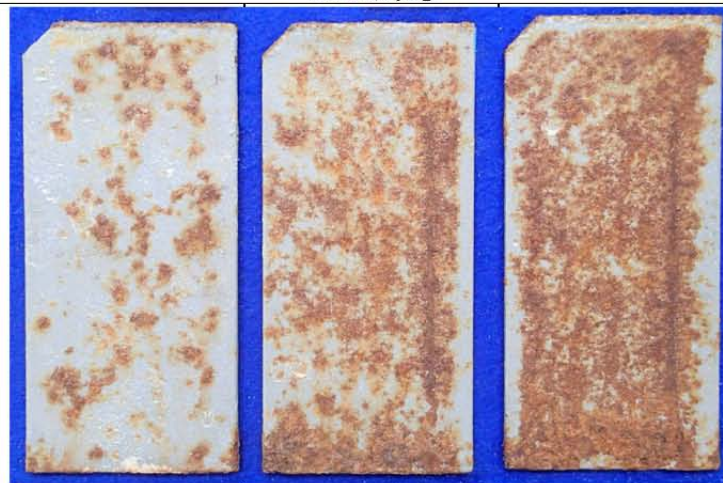
| 試験体名 | 4C-1 | 4C-2 | 4C-3 |

| 塗料 | シリコンアクリル樹脂塗料 | | |
| 素地条件 | さび進行度① | | |
| 外観<br>(180サイクル) | | | |

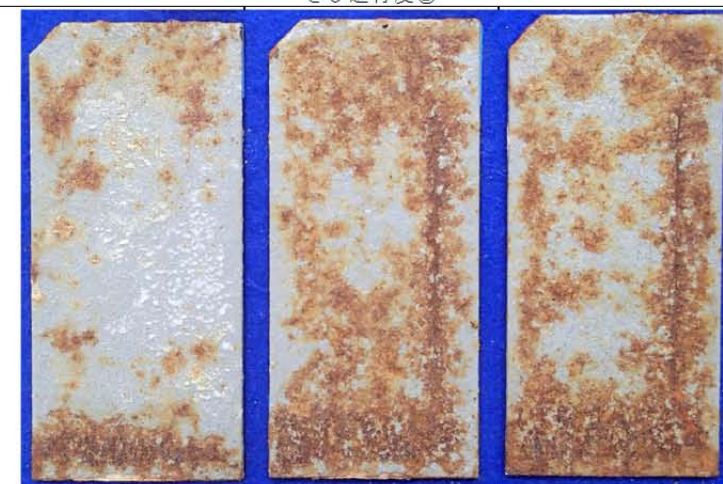
| 試験体名 | 4D-1 | 4D-2 | 4D-3 |

| 塗料 | シリコンアクリル樹脂塗料 | | |
| 素地条件 | さび進行度② | | |
| 外観<br>(180サイクル) | | | |

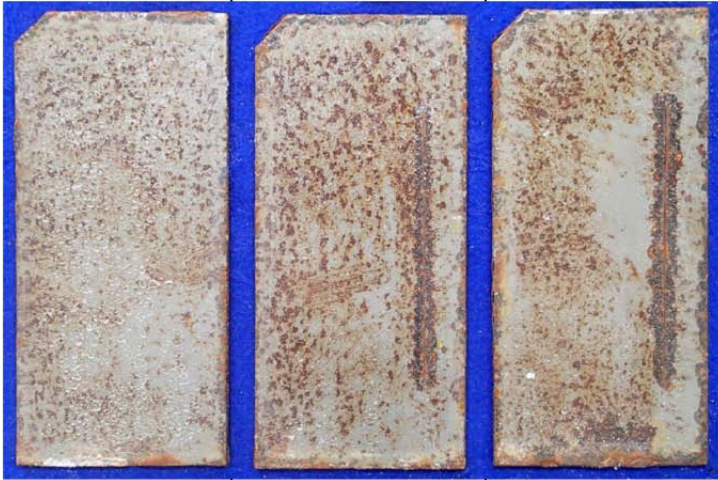
| 試験体名 | 5C-1 | 5C-2 | 5C-3 |

| 塗料 | 2液性エポキシ樹脂防錆剤 | | |
| 素地条件 | さび進行度① | | |
| 外観<br>(180サイクル) | | | |

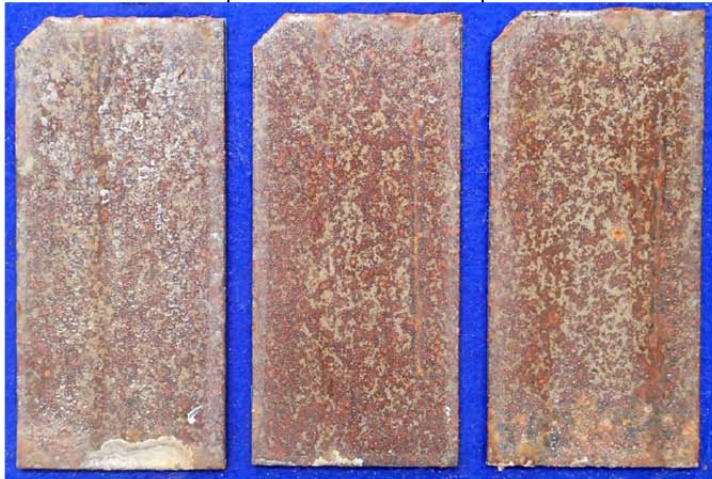
| 試験体名 | 5D-1 | 5D-2 | 5D-3 |

| 塗料 | 2液性エポキシ樹脂防錆剤 | | |
| 素地条件 | さび進行度② | | |
| 外観<br>(180サイクル) | | | |

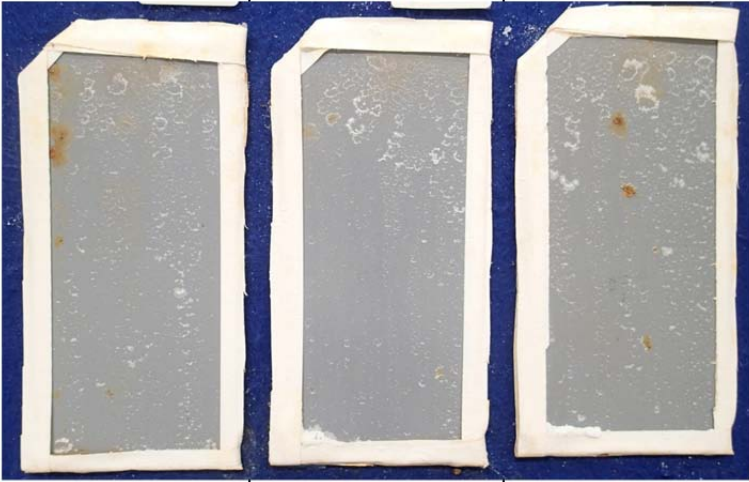
表 3-13 再試験 180 サイクル経過後の外観

表 3-13 に再試験の試験体の促進試験完了後の画像を示す。再試験の試験体は 180 サイクル経過時もほとんどさびは発生しなかった。

| 試験体名 | 4A-3 | 4A-4 | 4A-5 |
| 塗料 | シリコンアクリル樹脂塗料 | | |
| 素地条件 | 鋼材面 | | |

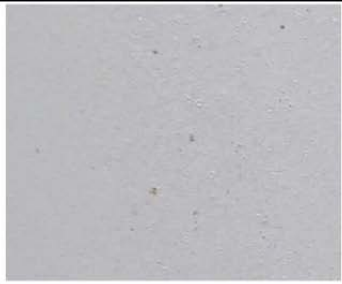
表 3-14 促進試験開始前の塗膜表面

| 4A-1 | 4B-1 | 4A-3(追加分) |

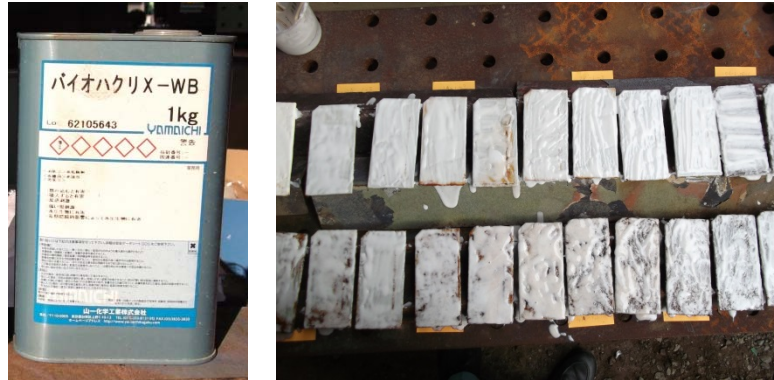
図 3-17 塗膜剥離剤および塗布後の試験体

試験終了後の塗膜を図 3-17 に示すバイオハクリ X-WB を用いて除去した。

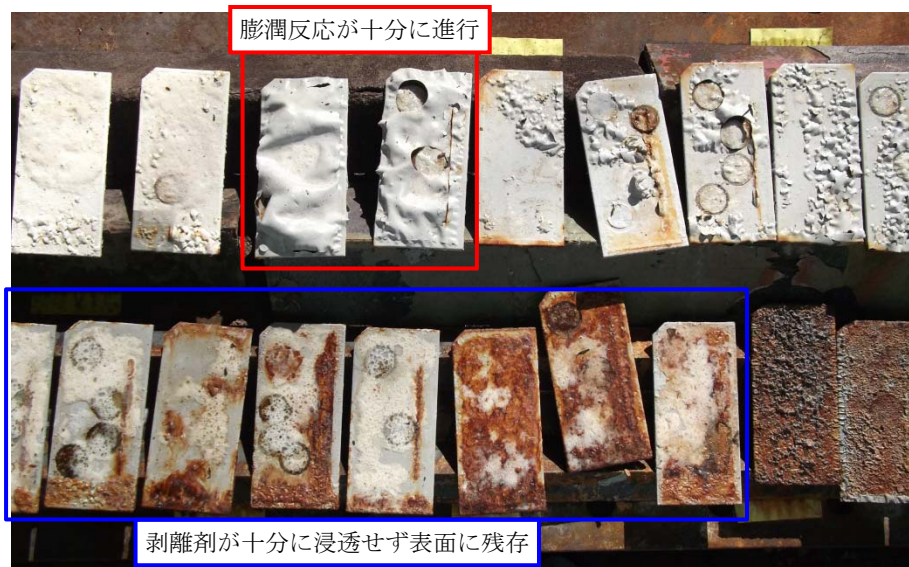
図 3-18 剥離剤塗布後 90 時間経過時の試験体

図 3-18 に塗布後 90 時間後の試験体を示す。鋼材面に塗布した試験体は全面で塗膜が浮き上がっていた。一方、剥離剤が塗膜に十分浸透していない試験体もあり、それらについてはあまり膨潤反応が進んでいなかった。

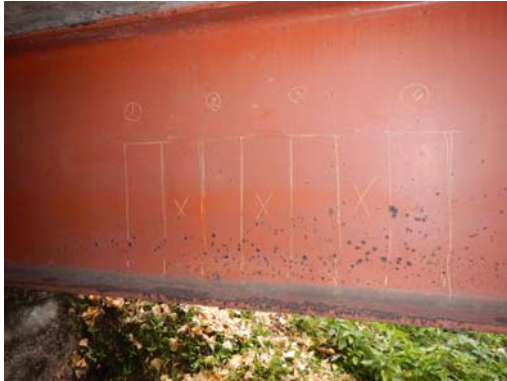
図 4-6 マーキング

- ①塗装対象範囲の埃および既存塗装のはがれ等を乾いた布で拭き取る
- ②塗装対象範囲のマーキング
- ③塗装対象範囲の外側に塗料が付着しないように、マグネットシートを設置
- ④30cm ほど離れた位置からスプレー吹付け

塗装範囲のマーキングした状態を図 4-6 に、マグネットシート設置状況を図 4-7 に、吹付け後の状態を図 4-8、4 種類の塗料の吹付け後の状態を図 4-9 に示す。

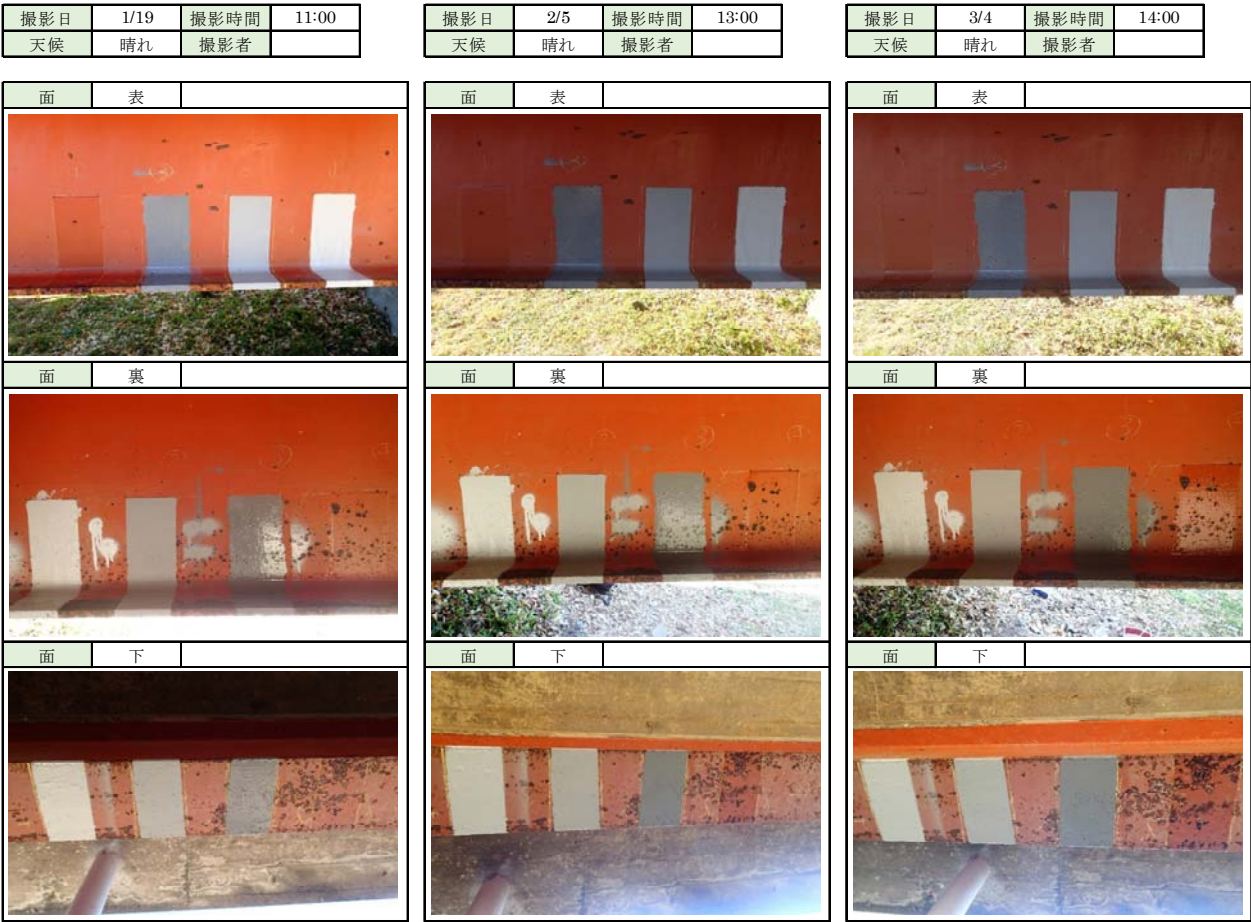
図 4-10 施工後 4 日後, 3 週間後, 7 週間後の塗装状態

施工後 4 日後, 3 週間後, 7 週間後に, 塗装面の状態を観測しており, 表面の塗装劣化, はがれ等は見受けられない. 外観写真を図 4-10 に示す.
