第 I 編 塗装の劣化、局部腐食

1. はじめに

腐食事例

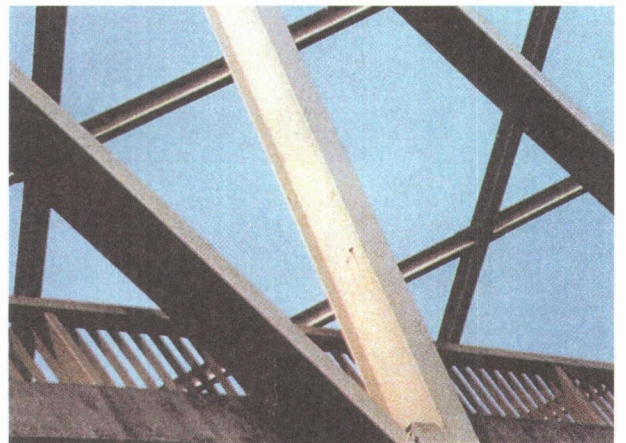
評価 1

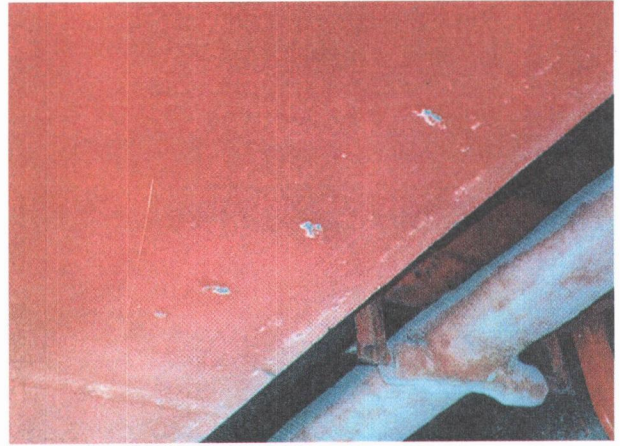
評価 2

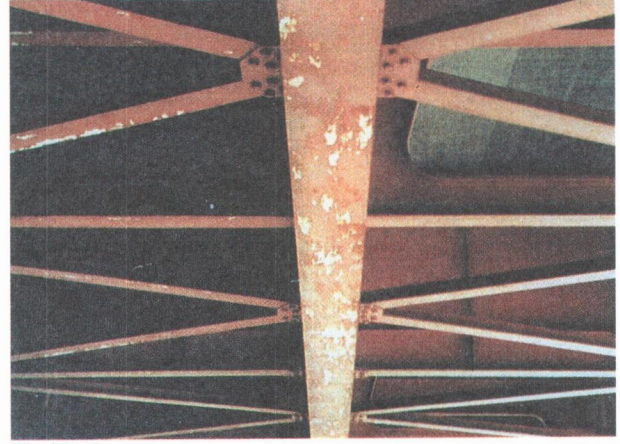
評価 4

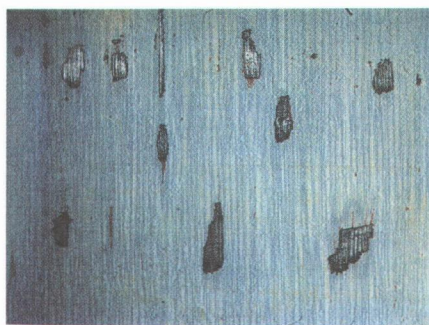
No.6

替ケレン-3

全面に手工具をあて、劣化塗膜やさびを除去した程度。但し、替ケレン-2より素地露出面積は少ない。

〔除錆度-3〕
