【付録D：点検時塗装の性能評価のための促進試験結果】

付録資料 D 複合サイクル促進試験の試験結果

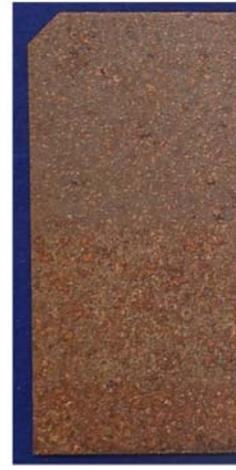
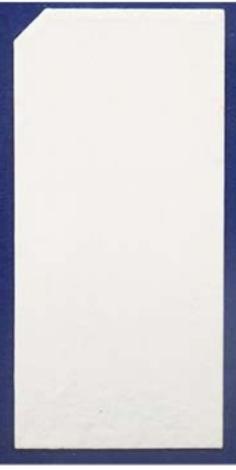
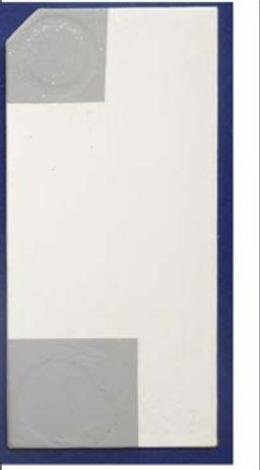
12 サイクル 0年 4か月

1B-1の3種ケレン部分がさびはじめる。

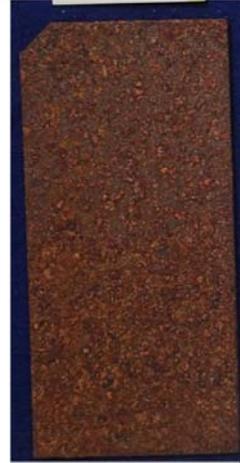
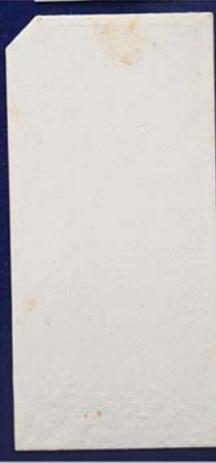
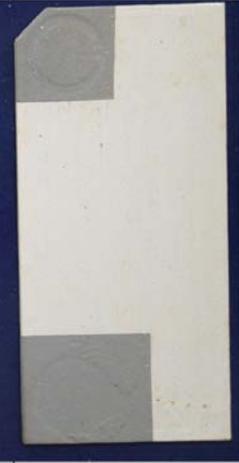
1B-1, 3種, 4種ケレン部分の差がなくなる.			
48 サイクル 1年 4か月

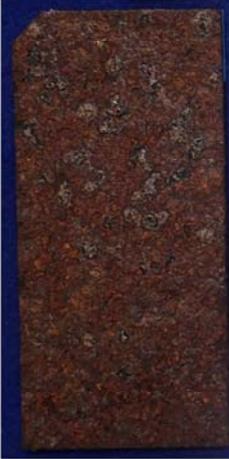
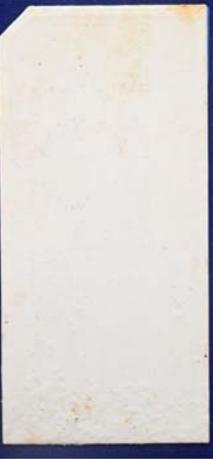
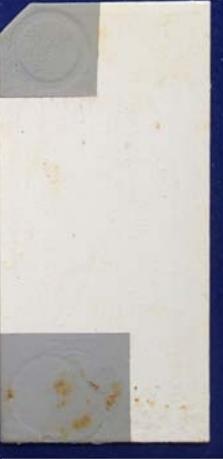
試験体名	1B-1	1B-2	1B-3
塗装仕様	無塗装		
下地処理	ケレン		
132 サイクル 3年 8か月

1B-3の下端部にさびが発生.		
144 サイクル 4年 0か月

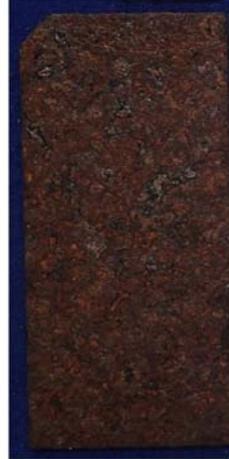
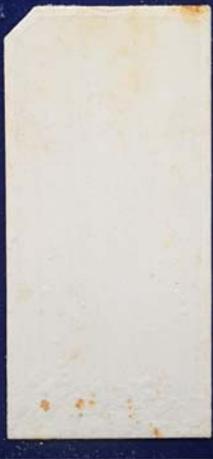
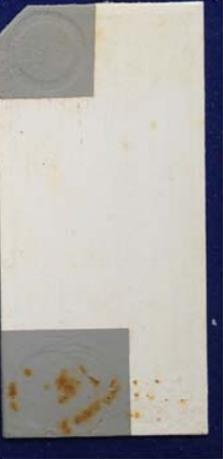
1B-2の下端部にさびが発生.		
156 サイクル 4年 4か月

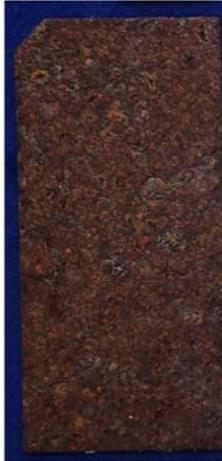
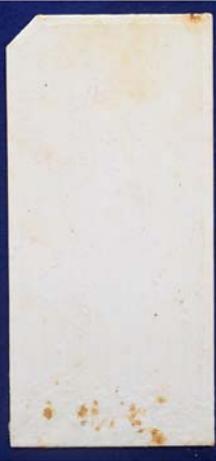
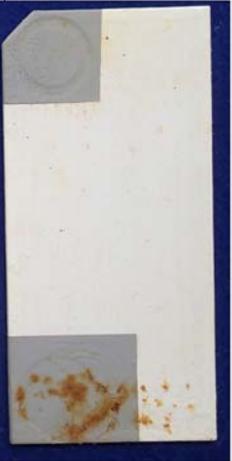
1B-2, 3の下端部のみにさびが発生。外周, 下端部以外にはさびは発生せず。		
192 サイクル 5年 4か月

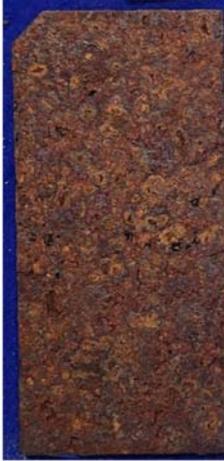
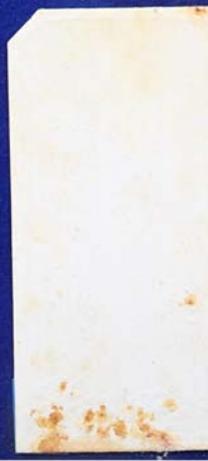
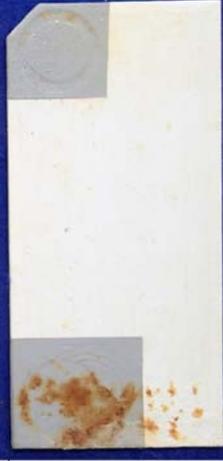
外周、下端部以外では1B-2の点さび1箇所のみ。

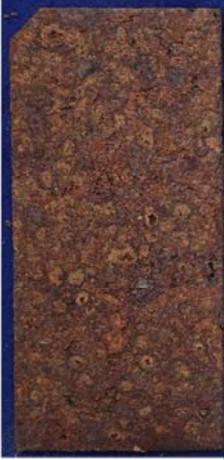
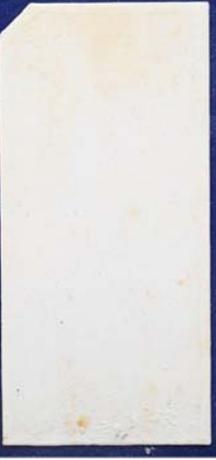
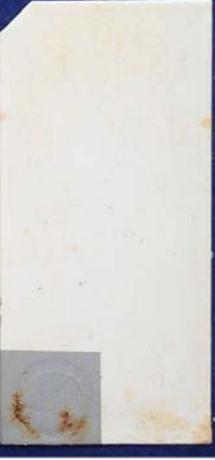
216 サイクル 6年 0か月

下端部のみにはさびが発生，外周，下端部以外にはさびは発生せず。

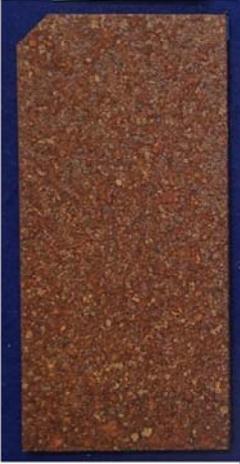
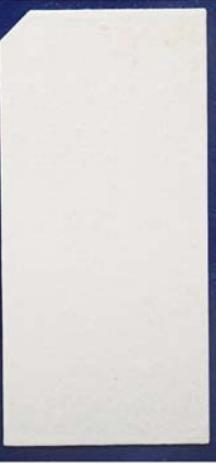
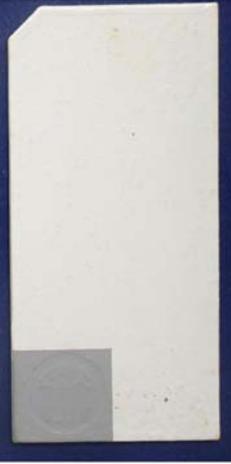
試験体名	1D-1	1D-2	1D-3
塗装仕様	無塗装		
下地処理	Rc-Ⅲ		
	さび進行度②		
24 サイクル 0年 8か月

1D-3の下端部にわずかにさびが発生。		
36 サイクル 1年 0か月

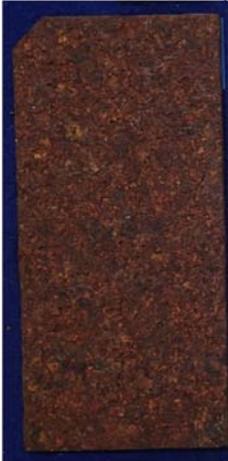
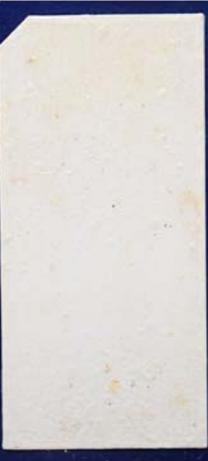
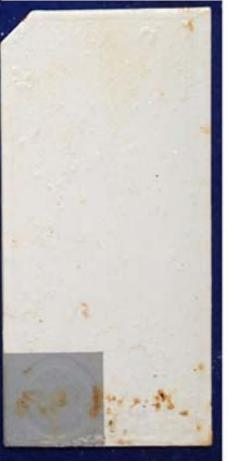
1D-2の下端部にわずかにさびが発生。		
180 サイクル 5年 0か月

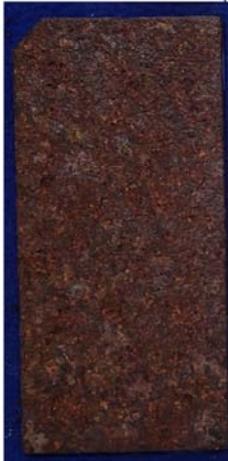
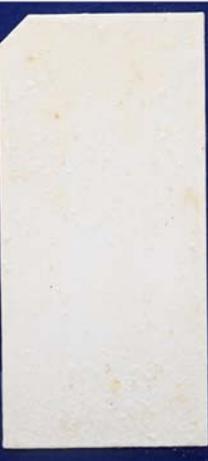
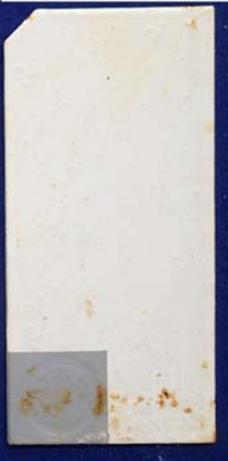
1D-2, 3の外周, 下端部以外はほとんどさびが発生せず。		
192 サイクル 5年 4か月

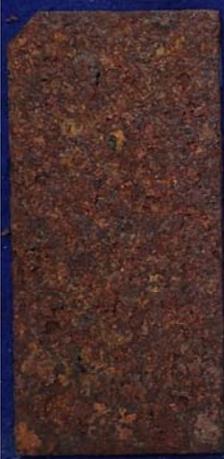
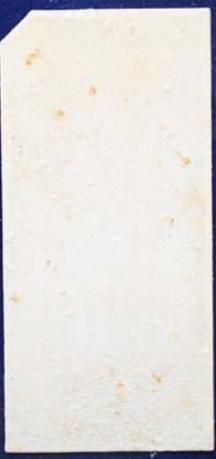
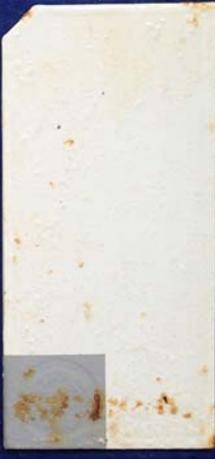
216 サイクル 6年 0か月

1D-2, 3の外周, 下端部以外にもわずかにさびが発生.

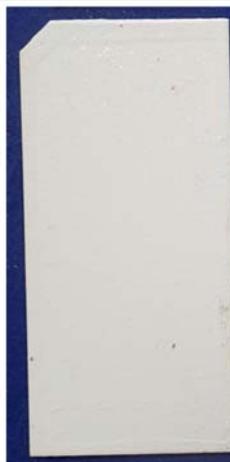
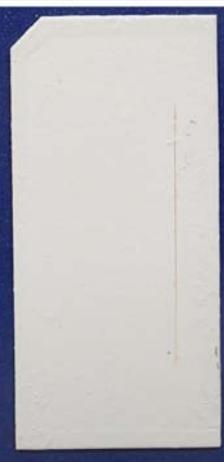
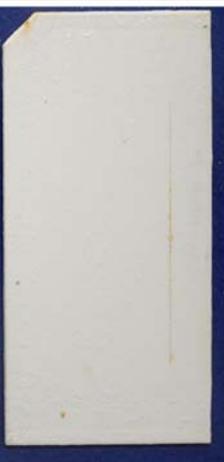
12 サイクル 0年 4か月

2B-2, 3カット部にさびが発生しはじめる。

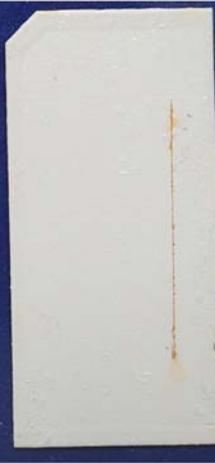
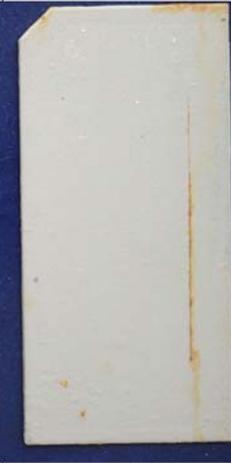
36 サイクル 1年 0か月

2B-1, 3の下端部がわずかにさび始める。		
48 サイクル 1年 4か月

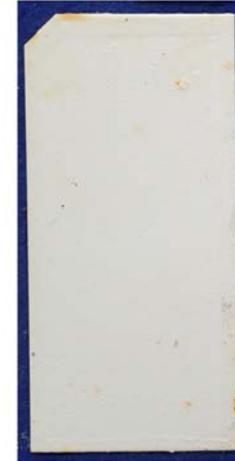
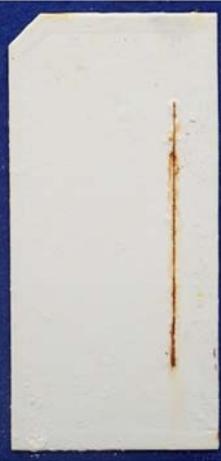
カット部，外周，下端部以外にさびは発生せず。		
192 サイクル 5年 4か月

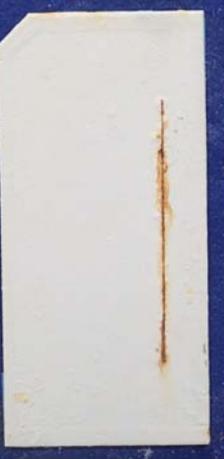
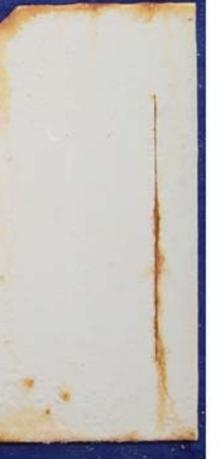
216 サイクル 6年 0か月

カット部，外周，下端部以外にさびは発生せず。

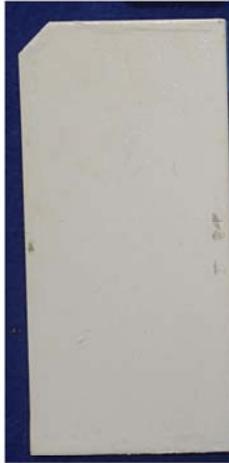
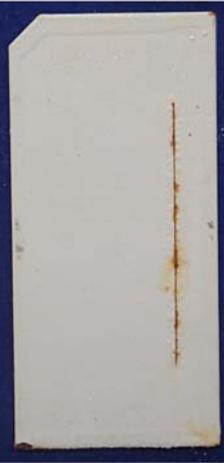
180 サイクル 5年 0か月

カット部以外にさびは発生せず。			
192 サイクル 5年 4か月

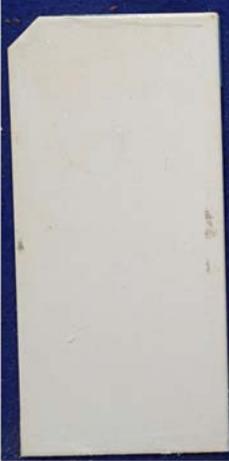
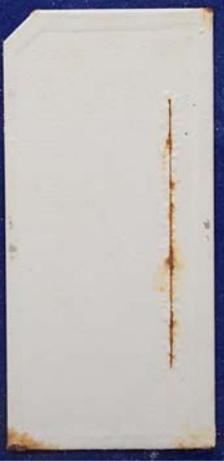
216 サイクル 6年 0か月

カット部，下端部以外にさびは発生せず。

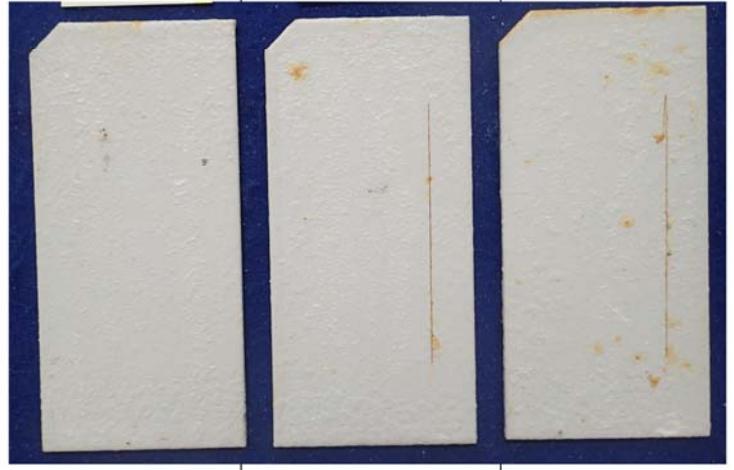
2D-3外周部以外にも点さびが発生.		
48 サイクル 1年 4か月

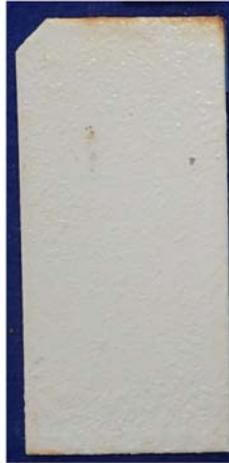
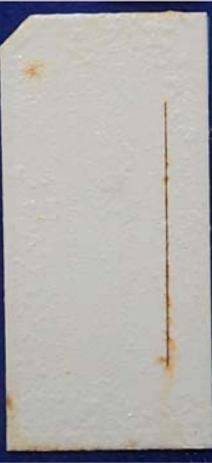
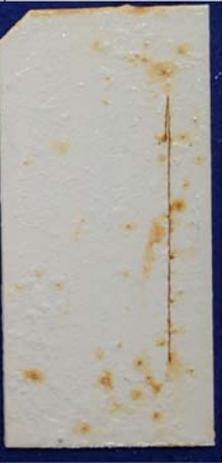
180 サイクル 5年 0か月

2D-3のみ外周，下端部以外にも点さびが発生。		
192 サイクル 5年 4か月

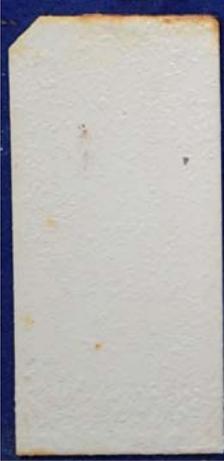
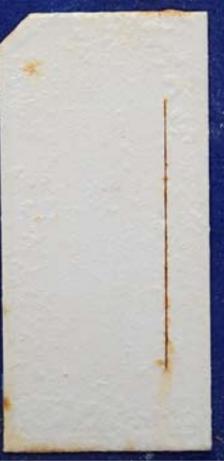
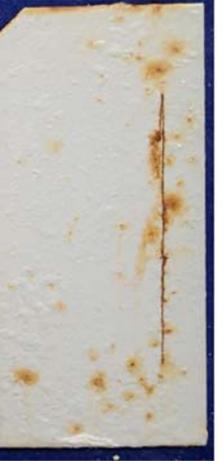
216 サイクル 6年 0か月

2D-3のみ外周，下端部以外にも点さびが発生。

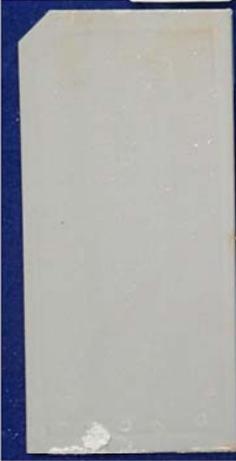
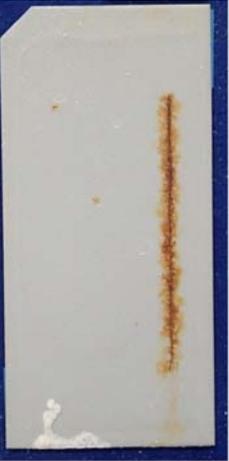
144 サイクル 4年 0か月

3A-2点さびがわずかに発生。			
156 サイクル 4年 4か月

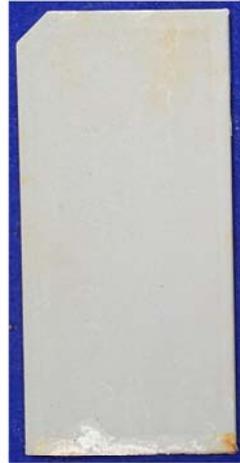
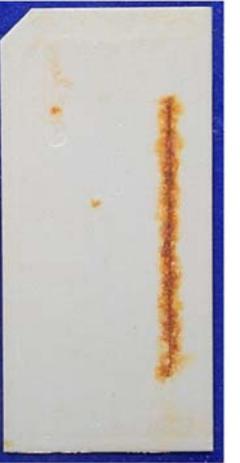
180 サイクル 5年 0か月

3A-1外周部にわずかなさび、3A-2カット部と中央部にわずかに点さびが発生。			
192 サイクル 5年 4か月

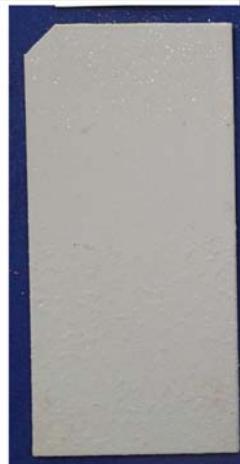
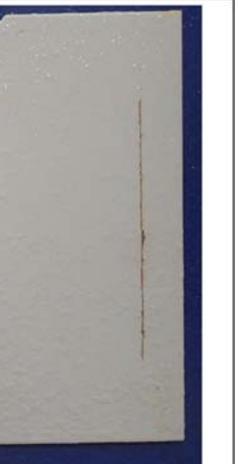
12 サイクル 0年 4か月

3B-2, 3カット部がさびはじめる。

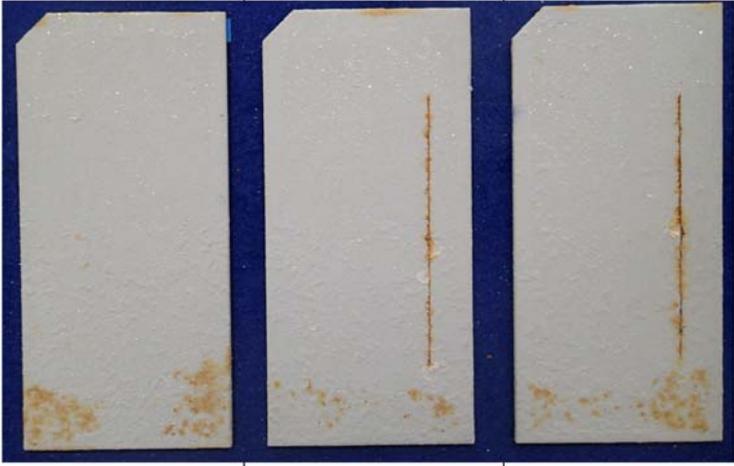
3B-1, 2, 3下端部がさびはじめる。		
36 サイクル 1年 0か月

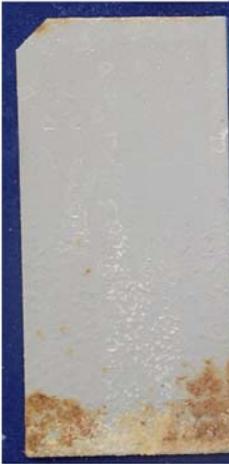
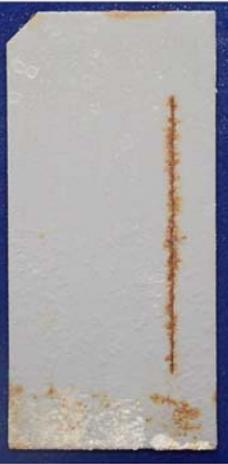
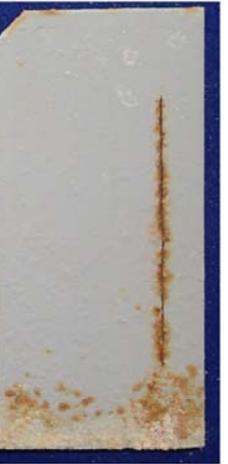
120 サイクル 3年 4か月

3B-1 4種ケレン範囲にわずかに点さびが発生。

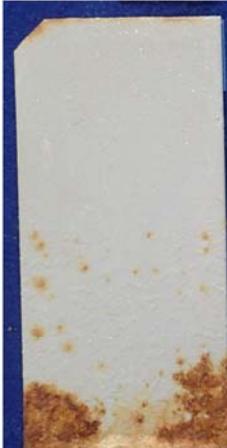
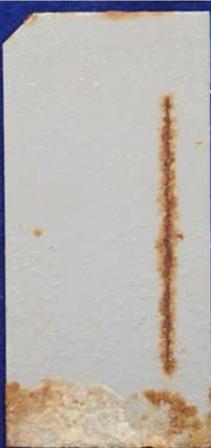
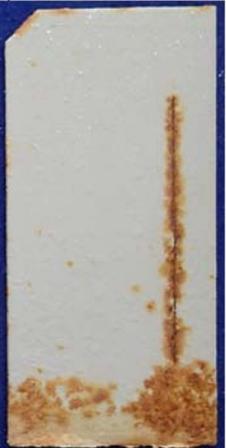
180 サイクル 5年 0か月

下端部、カット部以外では4種ケレン範囲に点さびが発生。			
192 サイクル 5年 4か月

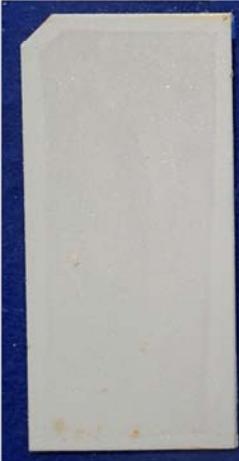
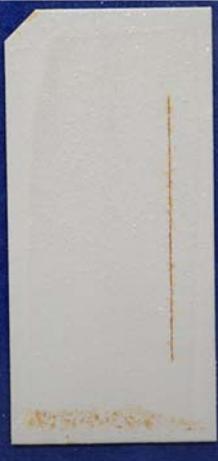
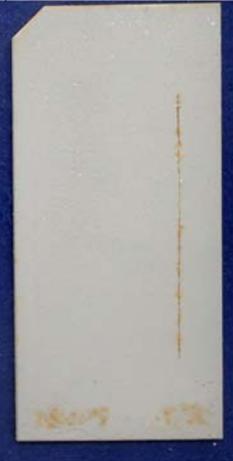
試験体名	3C-1	3C-2	3C-3
塗装仕様	1液性変性エポキシ樹脂塗料		
下地処理	さび進行度①		
24 サイクル 0年 8か月

カット部, 下端部がさびはじめる.		
36 サイクル 1年 0か月

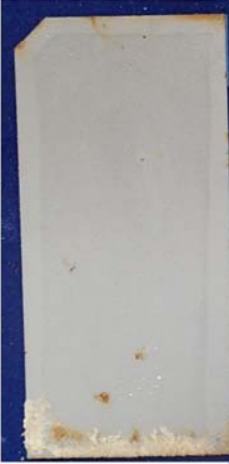
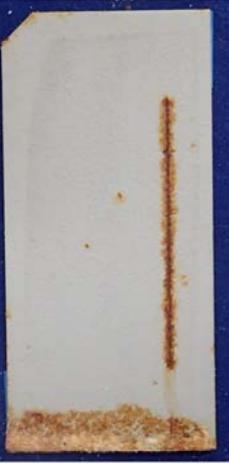
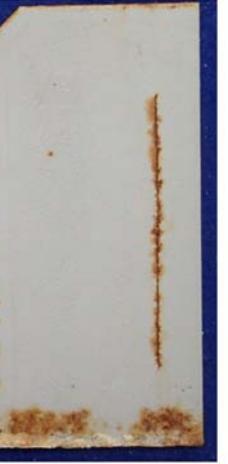
中央部にわずかに点さびが発生。		
144 サイクル 4年 0か月

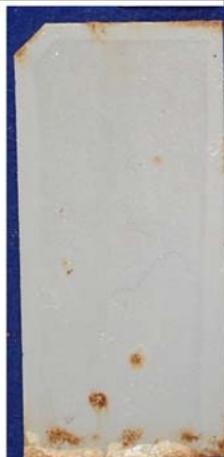
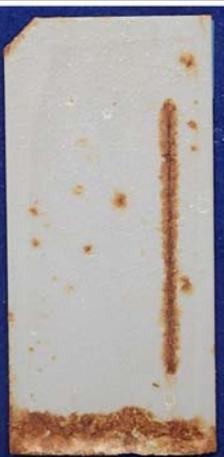
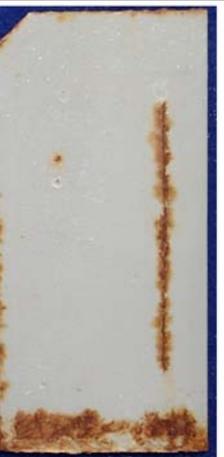
カット部, 下端部以外に中央部にも点さびが発生.		
192 サイクル 5年 4か月

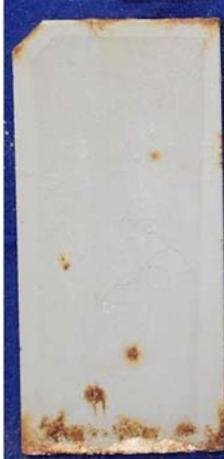
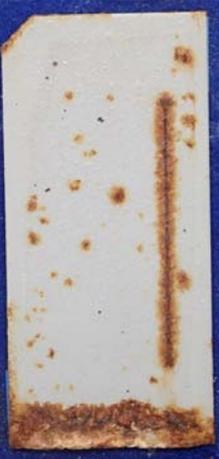
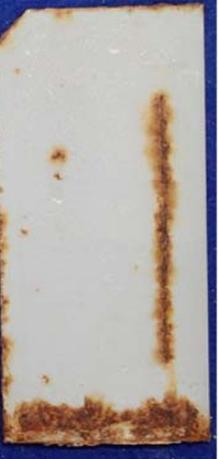
カット部、下端部以外に中央部にも点さびが発生。3C-2の点さび数が多い。

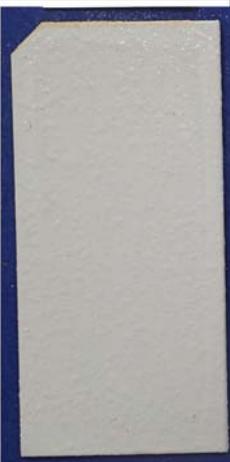
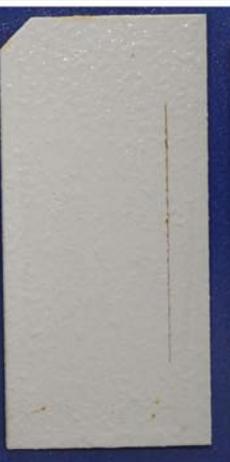
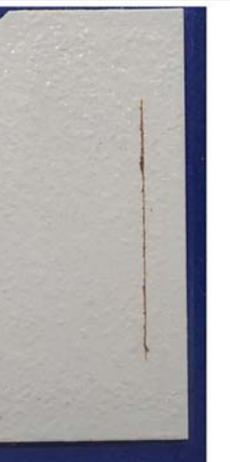
カット部がさびはじめる。

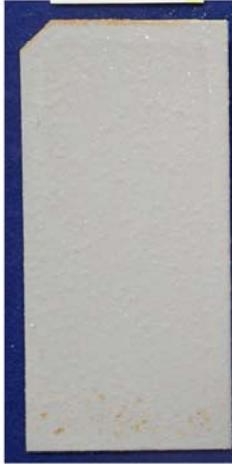
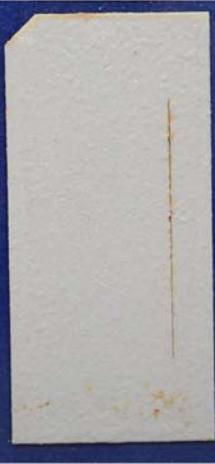
下端部がさびはじめる。		
36 サイクル 1年 0か月

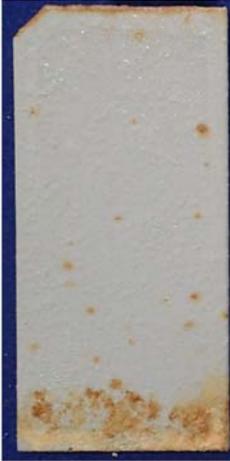
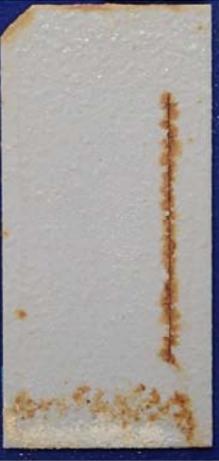
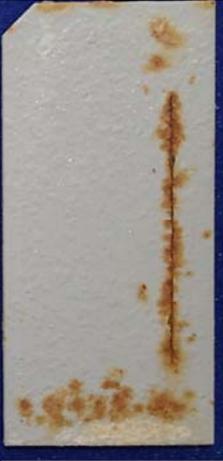
3D-1中央部に点さびが発生.		
144 サイクル 4年 0か月

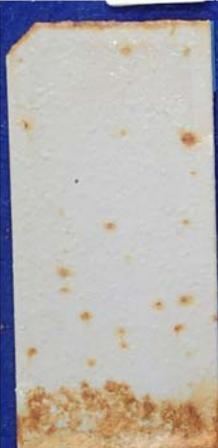
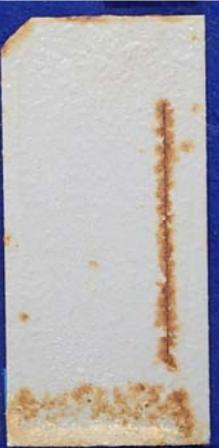
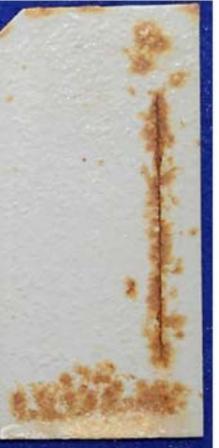
3D-1のさび点数増加。3D-2, 3中央部に点さびが発生。		
192 サイクル 5年 4か月

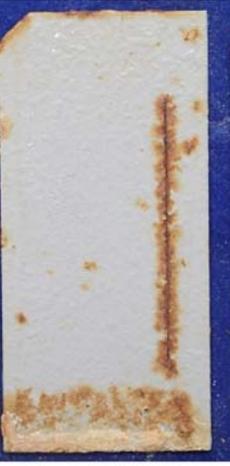
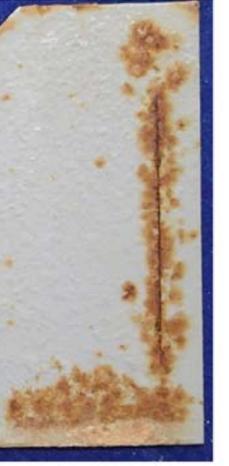
216 サイクル 6年 0か月

中央部に点さびが発生。3D-1のさび点数が多い。

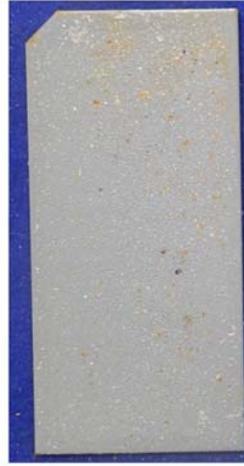
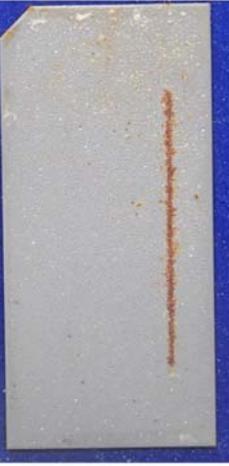
84 サイクル 2年 4か月

中央部に細かな点さびが発生。

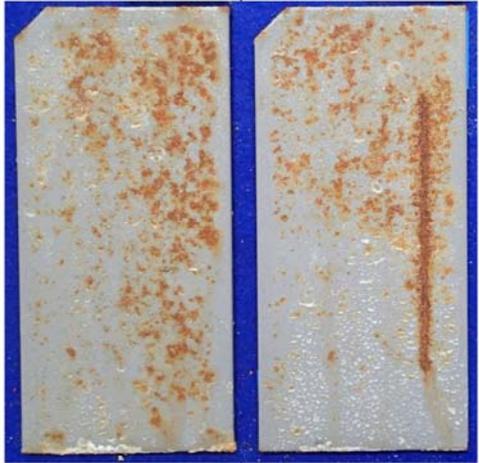
4A-1全面に点さびが発生.		
144 サイクル 4年 0か月

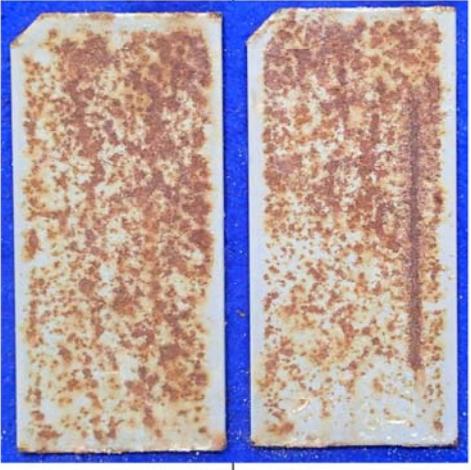
試験体全面にさびが発生.		
192 サイクル 5年 4か月

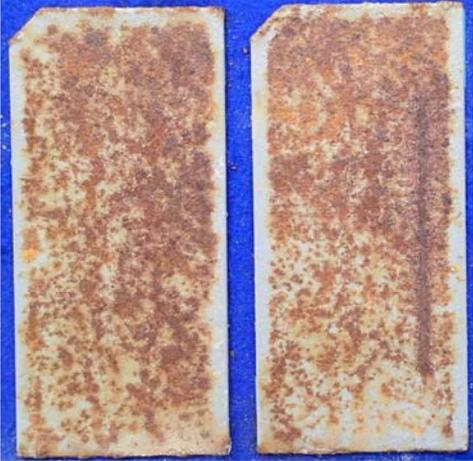
216 サイクル 6年 0か月

試験体全面にさびが発生。

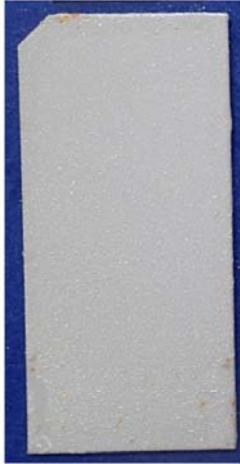
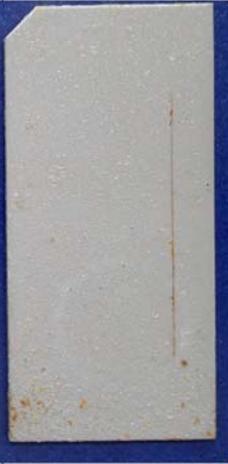
試験体名	4B-1	4B-2	4B-3
塗装仕様	シリコンアクリル樹脂塗料		
下地処理	ケレン		
24 サイクル 0年 8か月

カット部と下端部がさびはじめる。		
36 サイクル 1年 0か月

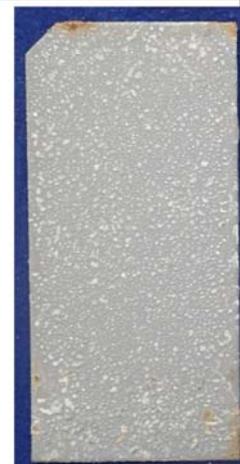
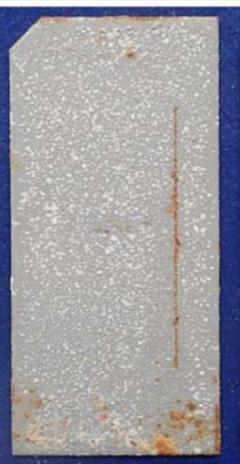
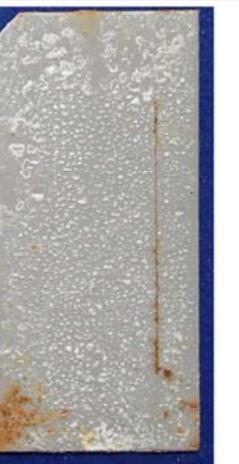
120 サイクル 3年 4か月

中央部にわずかに点さびが発生する。

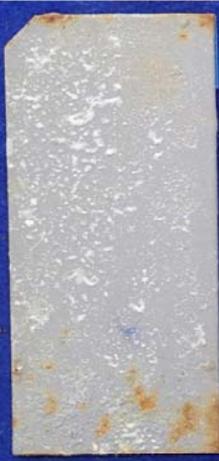
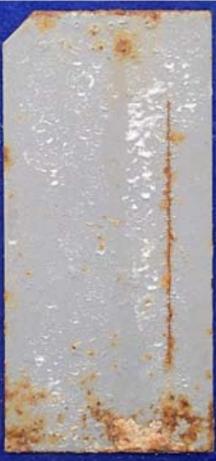
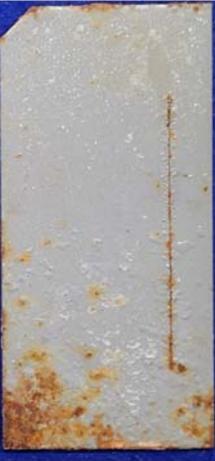
180 サイクル 5年 0か月

中央部にわずかに点さびが発生。		
192 サイクル 5年 4か月

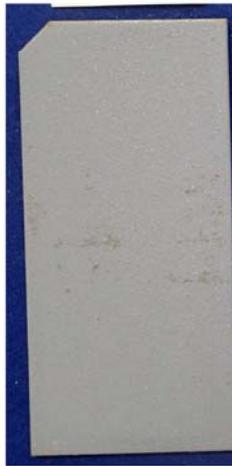
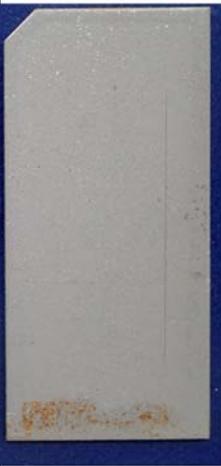
12 サイクル 0年 4か月

下端部がさびはじめる。

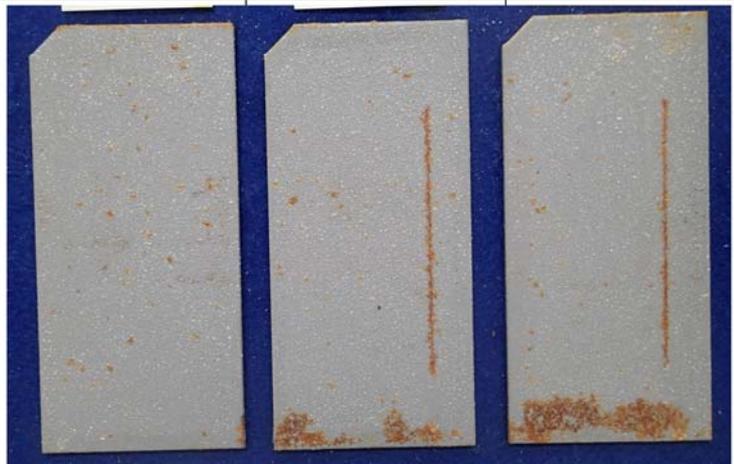
中央部に点さびが発生.		
48 サイクル 1年 4か月

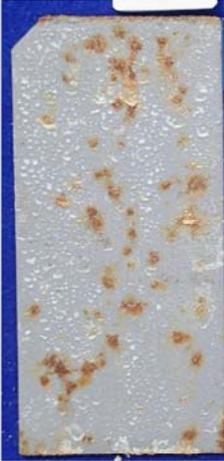
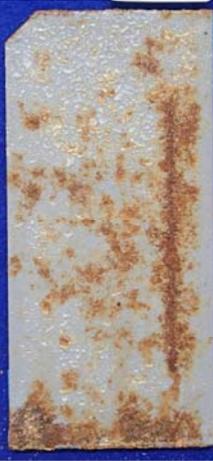
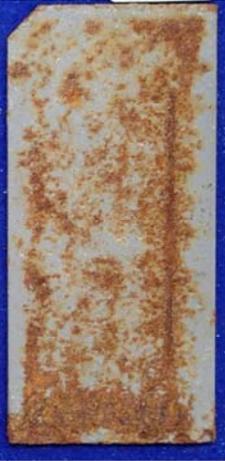
144 サイクル 4年 0か月

4C-3試験体全面にさびが発生.		
156 サイクル 4年 4か月

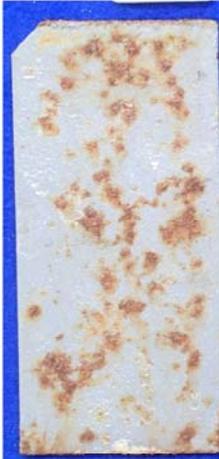
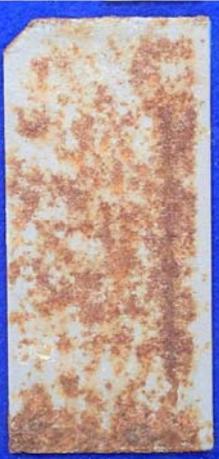
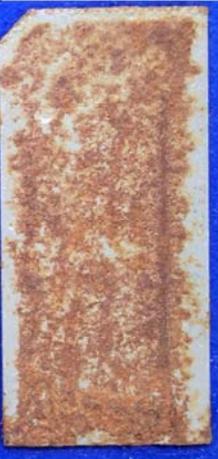
180 サイクル 5年 0か月

4C-2, 3試験体全面にさびが発生.		
192 サイクル 5年 4か月

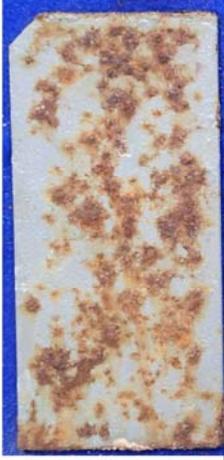
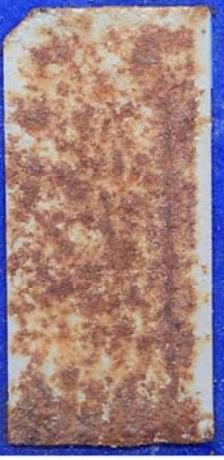
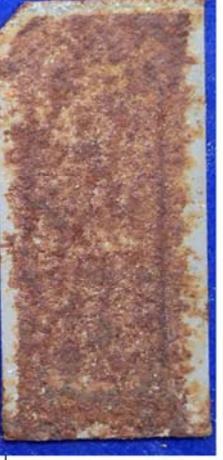
216 サイクル 6年 0か月

試験体全面にさびが発生。

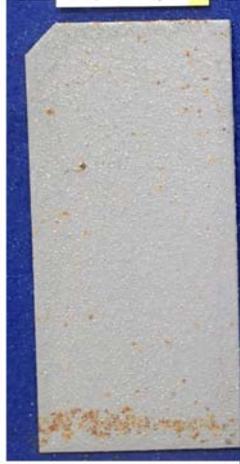
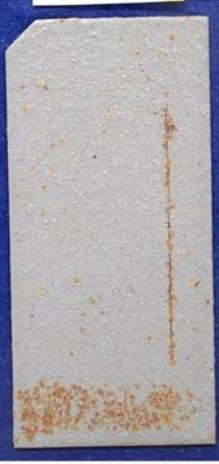
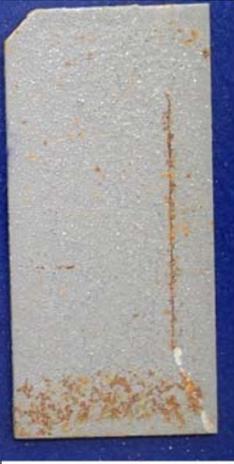
36 サイクル 1年 0か月

中央部に細かな点さびが発生.		
48 サイクル 1年 4か月

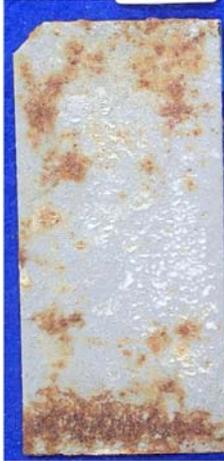
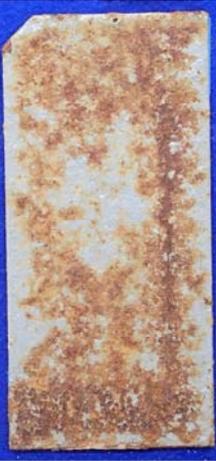
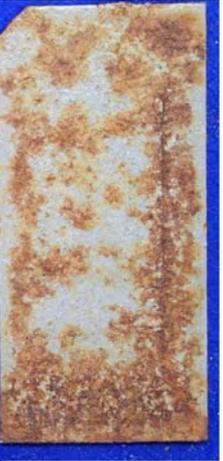
180 サイクル 5年 0か月

4D-2, 3試験体全面にさびが発生.		
192 サイクル 5年 4か月

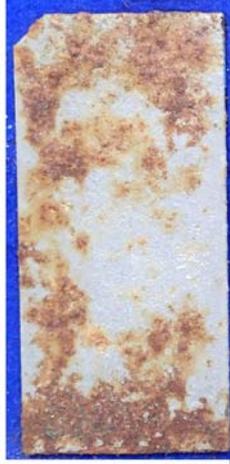
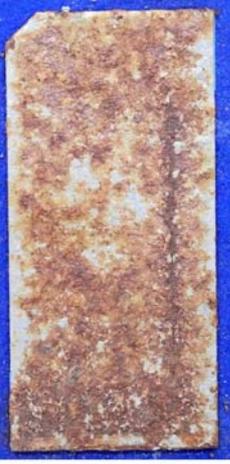
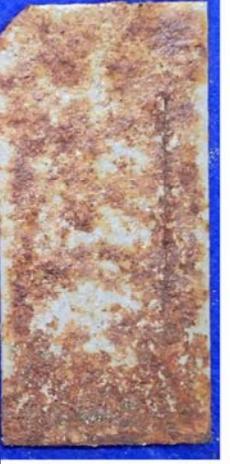
216 サイクル 6年 0か月

試験体全面にさびが発生。

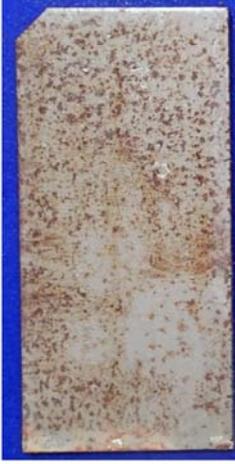
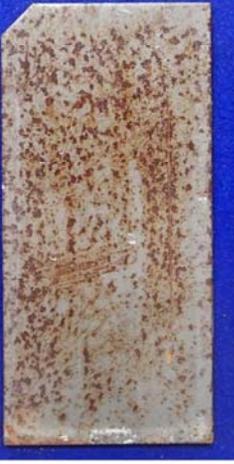
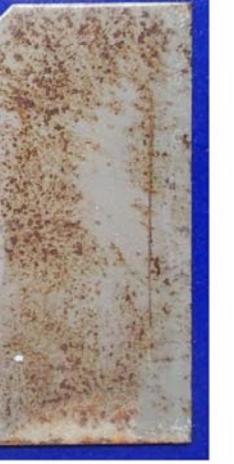
12 サイクル 0年 4か月

カット部がさびはじめる。

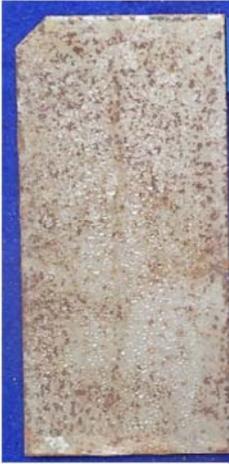
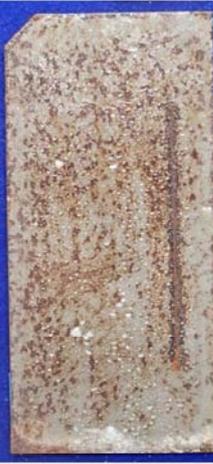
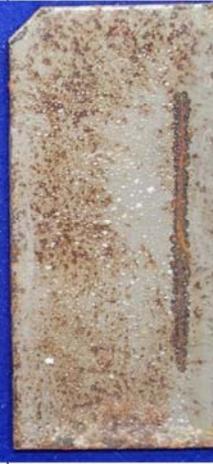
108 サイクル 3年 0か月

カット部のさび幅が拡がるが、カット部以外のさびは進行せず。		
120 サイクル 3年 4か月

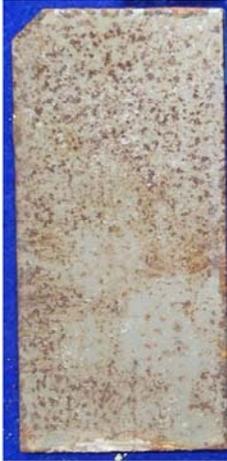
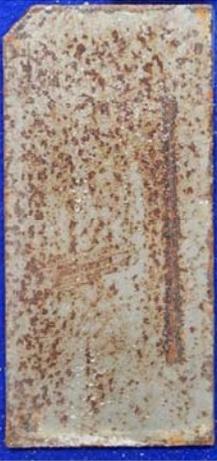
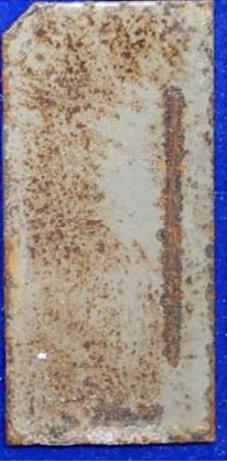
試験体端部がさびはじめる。		
144 サイクル 4年 0か月

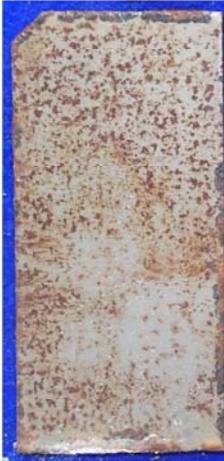
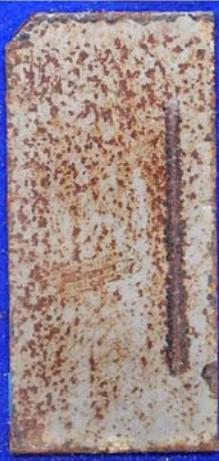
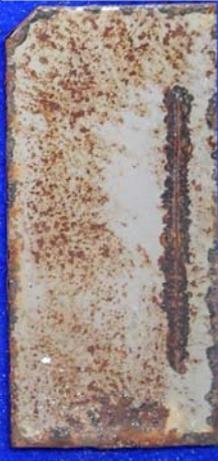
カット部, 試験体端部以外はさびが進行せず.		
192 サイクル 5年 4か月

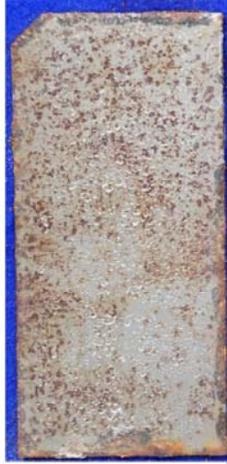
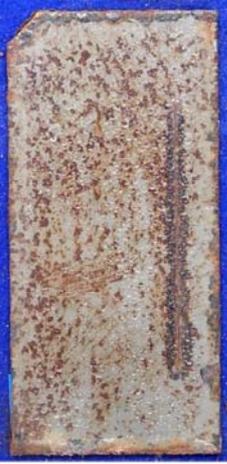
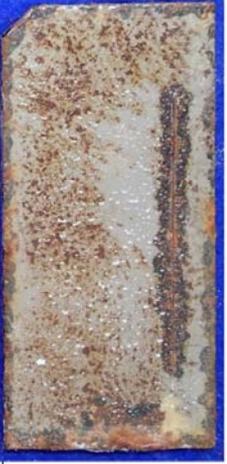
カット部, 試験体端部以外はさびが進行せず。

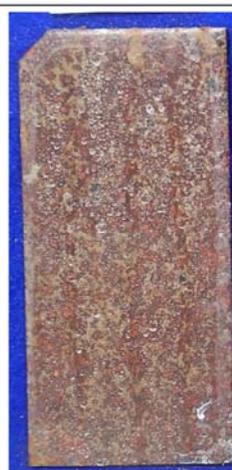
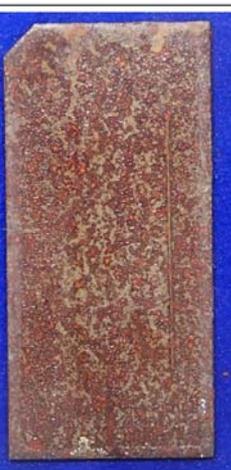
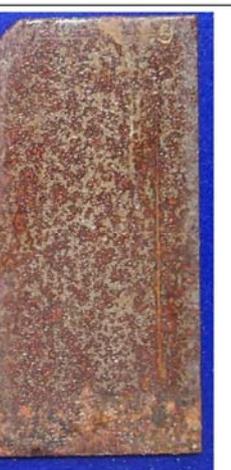
カット部がさびはじめる。		
36 サイクル 1年 0か月

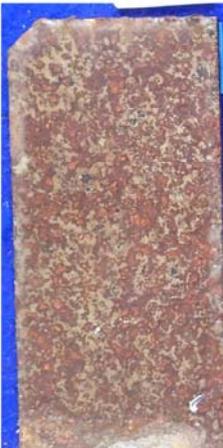
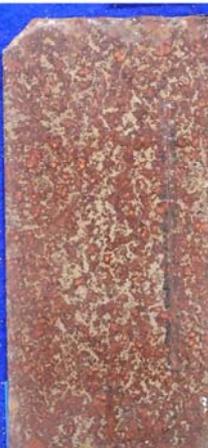
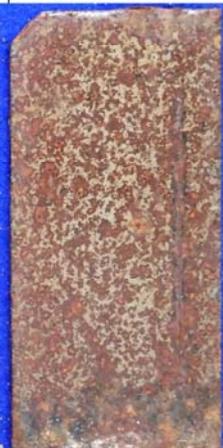
180 サイクル 5年 0か月

カット部，試験体端部以外はさびが進行せず。		
192 サイクル 5年 4か月

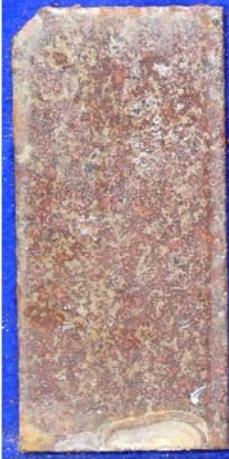
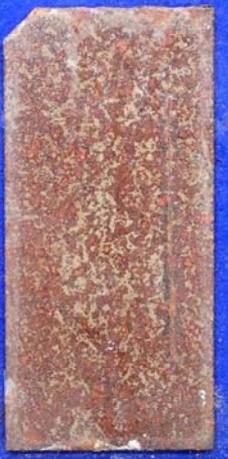
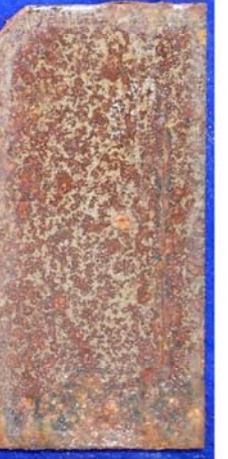
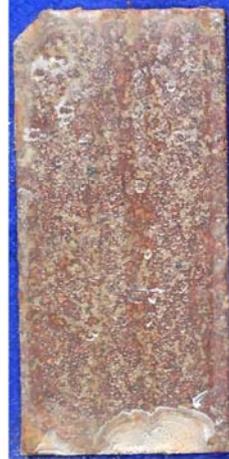
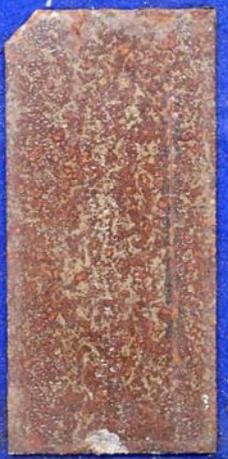
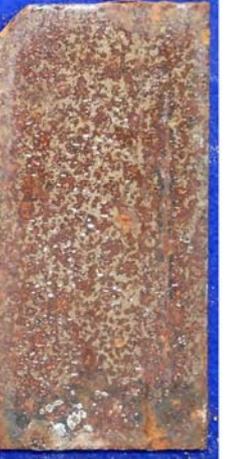
216 サイクル 6年 0か月

カット部, 試験体端部以外はさびが進行せず。
